Asbestinventarisattest

Schoolstraat 1, 1980 Zemst

Attestnummer : **20261117-000143.000**
Uitgegeven op : **17.11.2026**
Geldig tot : **17.11.2036**

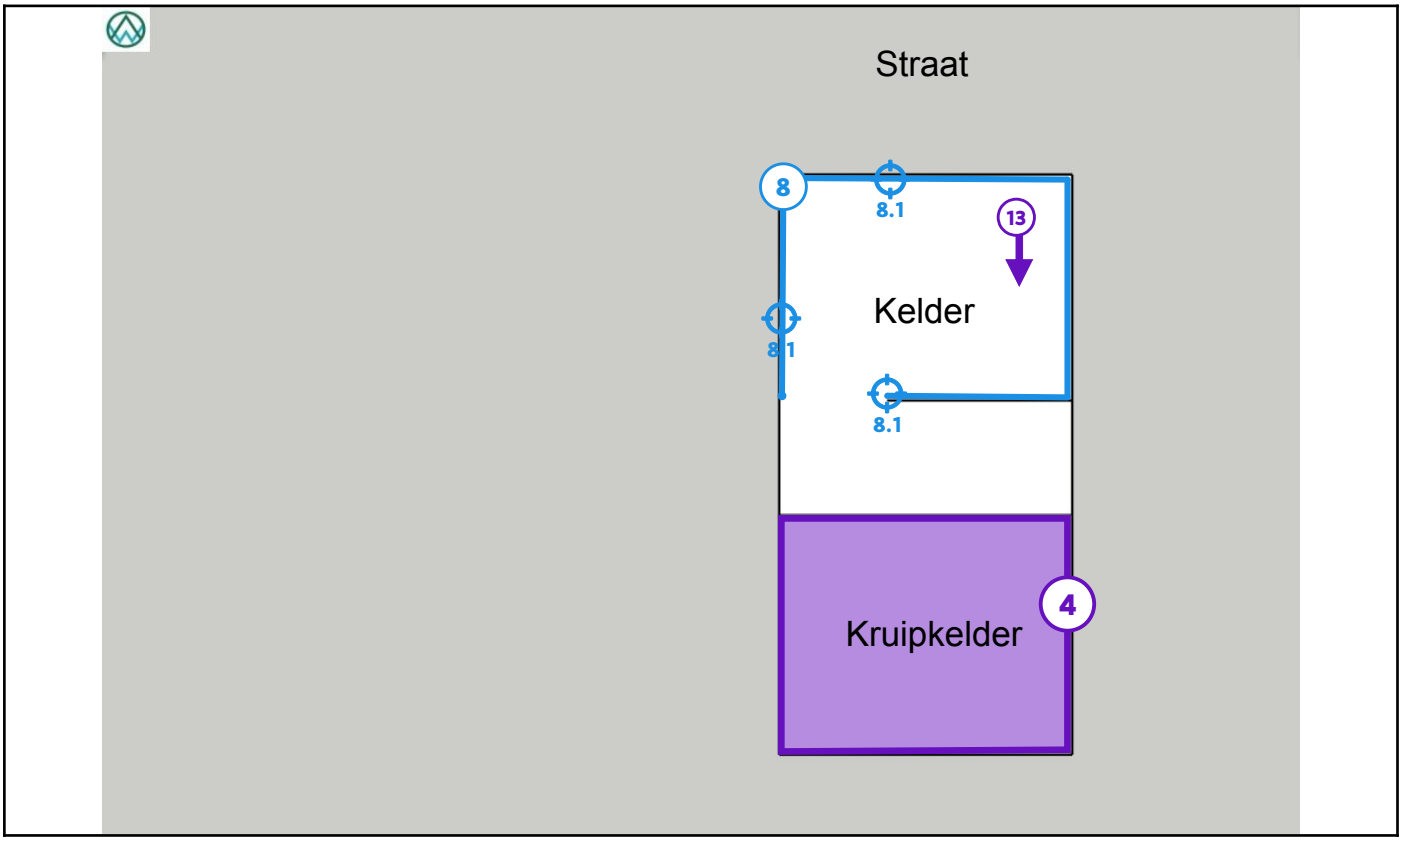
Plan 1.1: Plan kelder

Beschrijving	Type	Actie
4. Kruipkelder	Beperking	-
8. Smeerlaag kelder	Geen asbest	-
8.1 Code: Staal 4	Mengmonster	-
13. Recente verwarmingsketel	Overige ruimte of materiaal	-

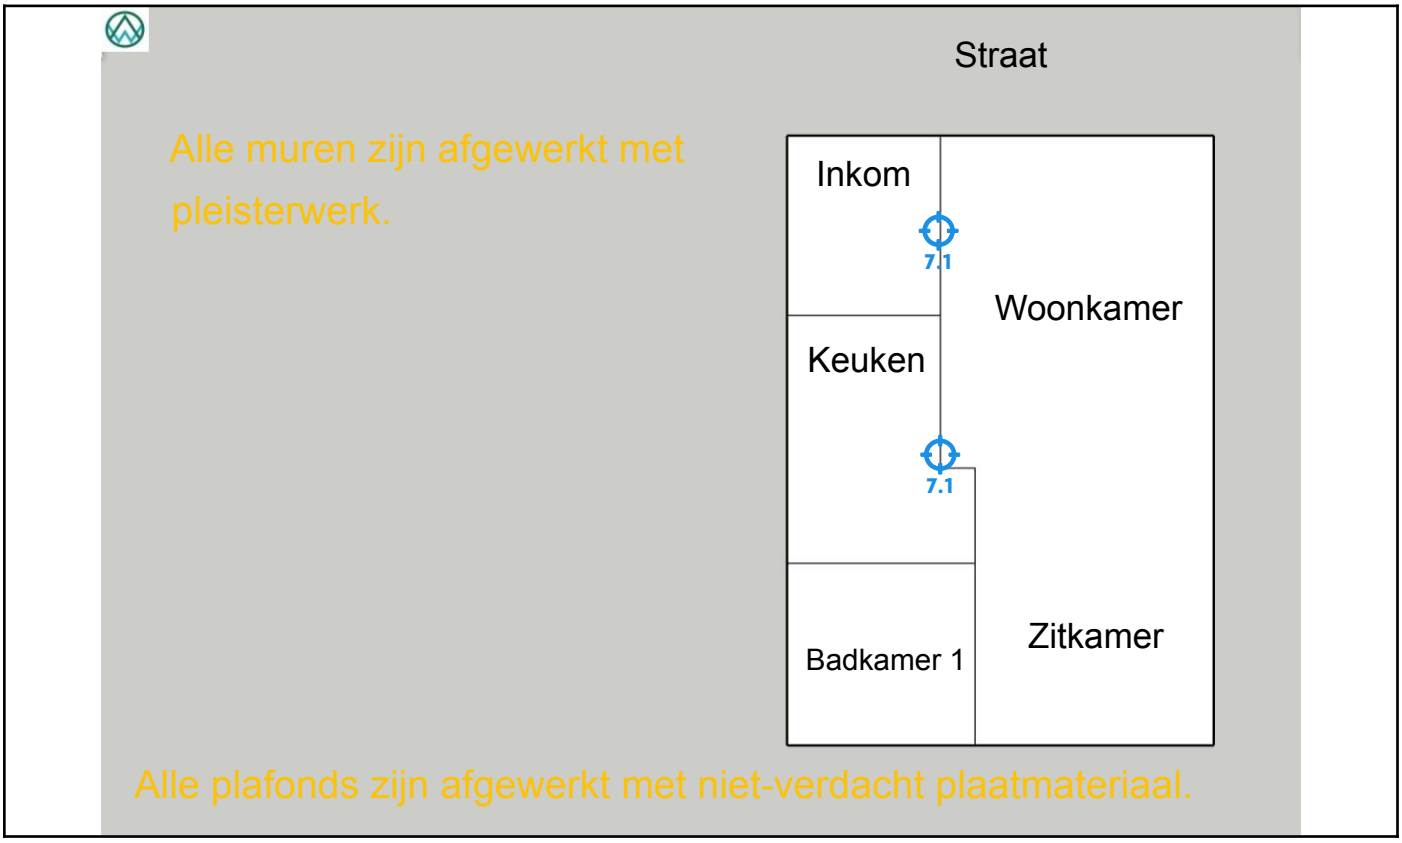
Plan 1.2: Plan gelijkvloers

Beschrijving	Type	Actie
6. Plaatmateriaal plafonds	Advies	-
7. Pleisterwerk muren	Geen asbest	-
7.1 Code: Staal 1 muren	Mengmonster	-

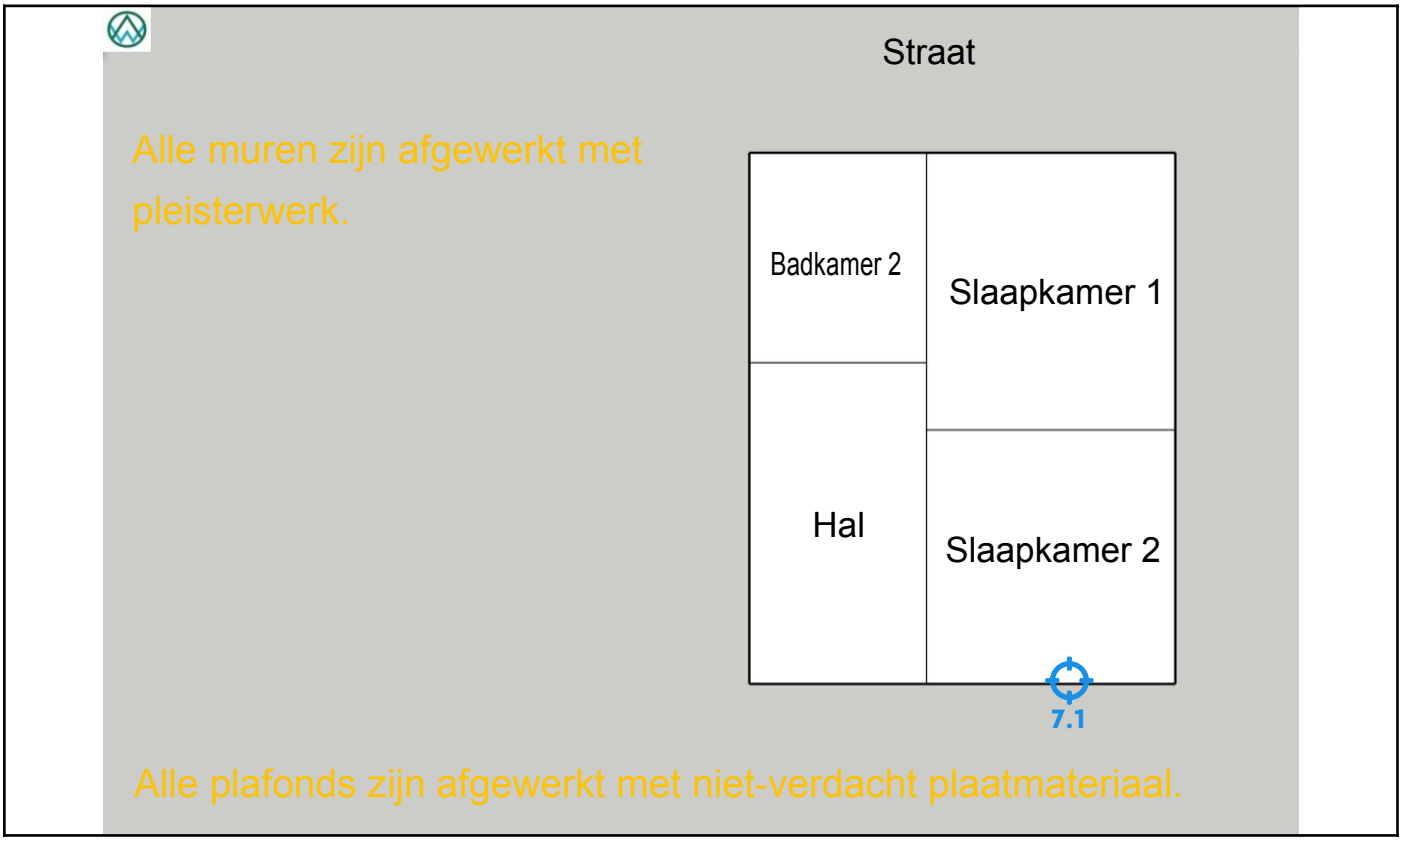
Plan 1.3: Plan verdieping 1

Beschrijving	Type	Actie
6. Plaatmateriaal plafonds	Advies	-
7. Pleisterwerk muren	Geen asbest	-
7.1 Code: Staal 1 muren	Mengmonster	-

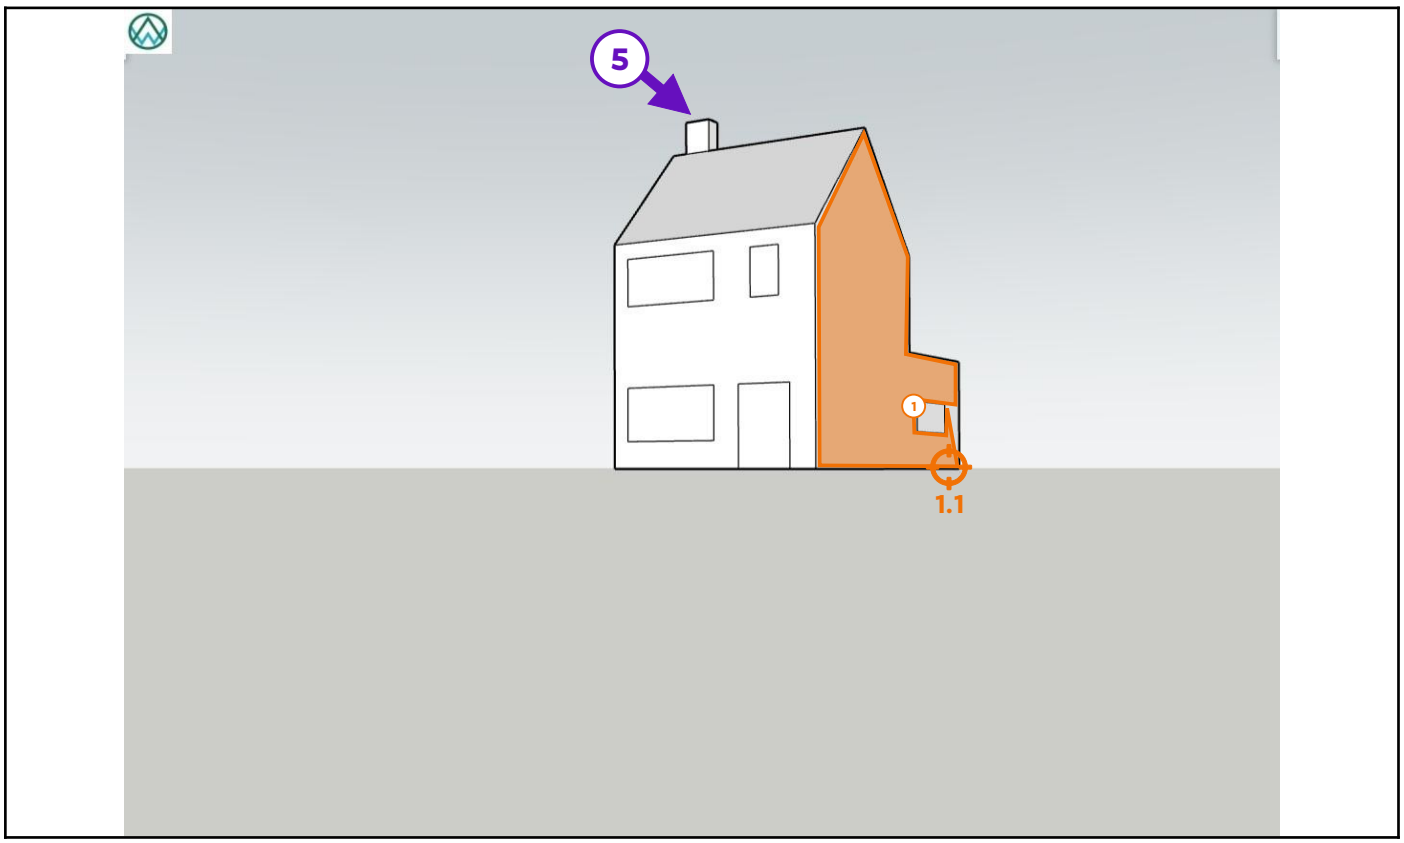
Plan 1.5: Plan zij-aanzicht woning

Beschrijving	Type	Actie
1. Leien zijgevel	Asbestmateriaal	Verwijderen
1.1 Code: Staal 2	Puntmonster	-
5. Schouw dak	Beperking	-

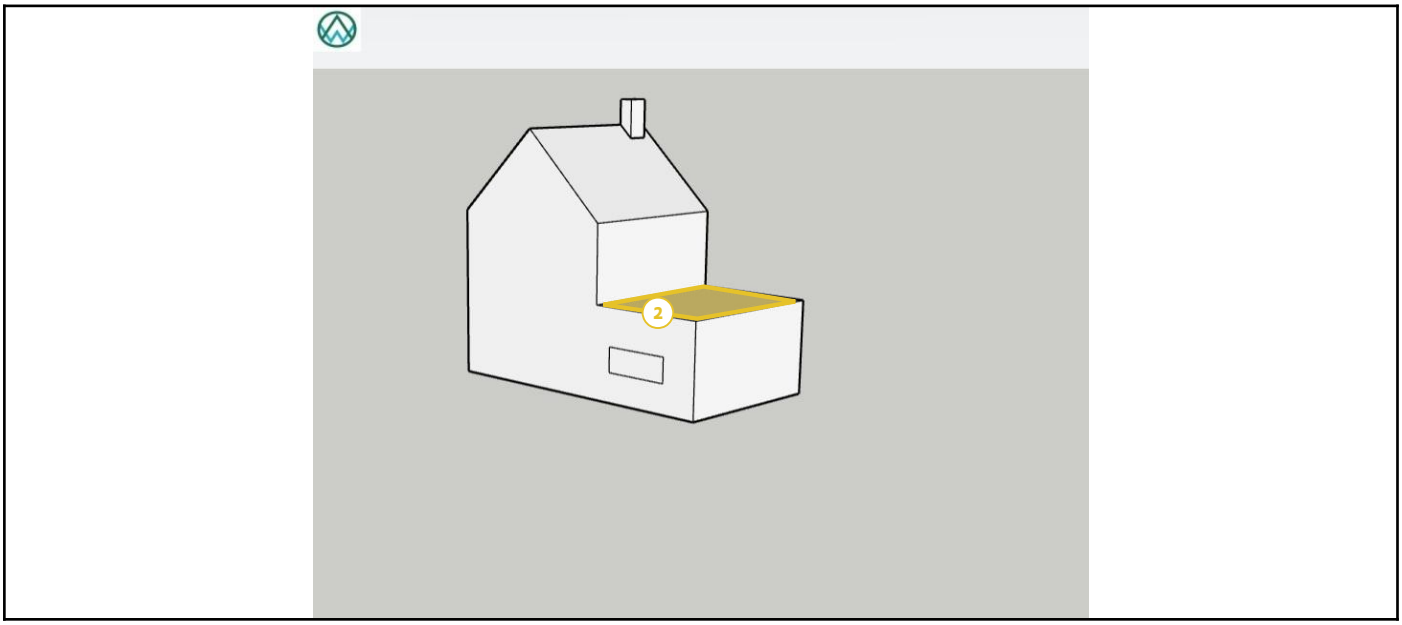
Plan 1.6: Plan boven-zij-aanzicht woning

Beschrijving	Type	Actie
2. Roofing plat dak	Asbestmateriaal	Zorgvuldig beheren

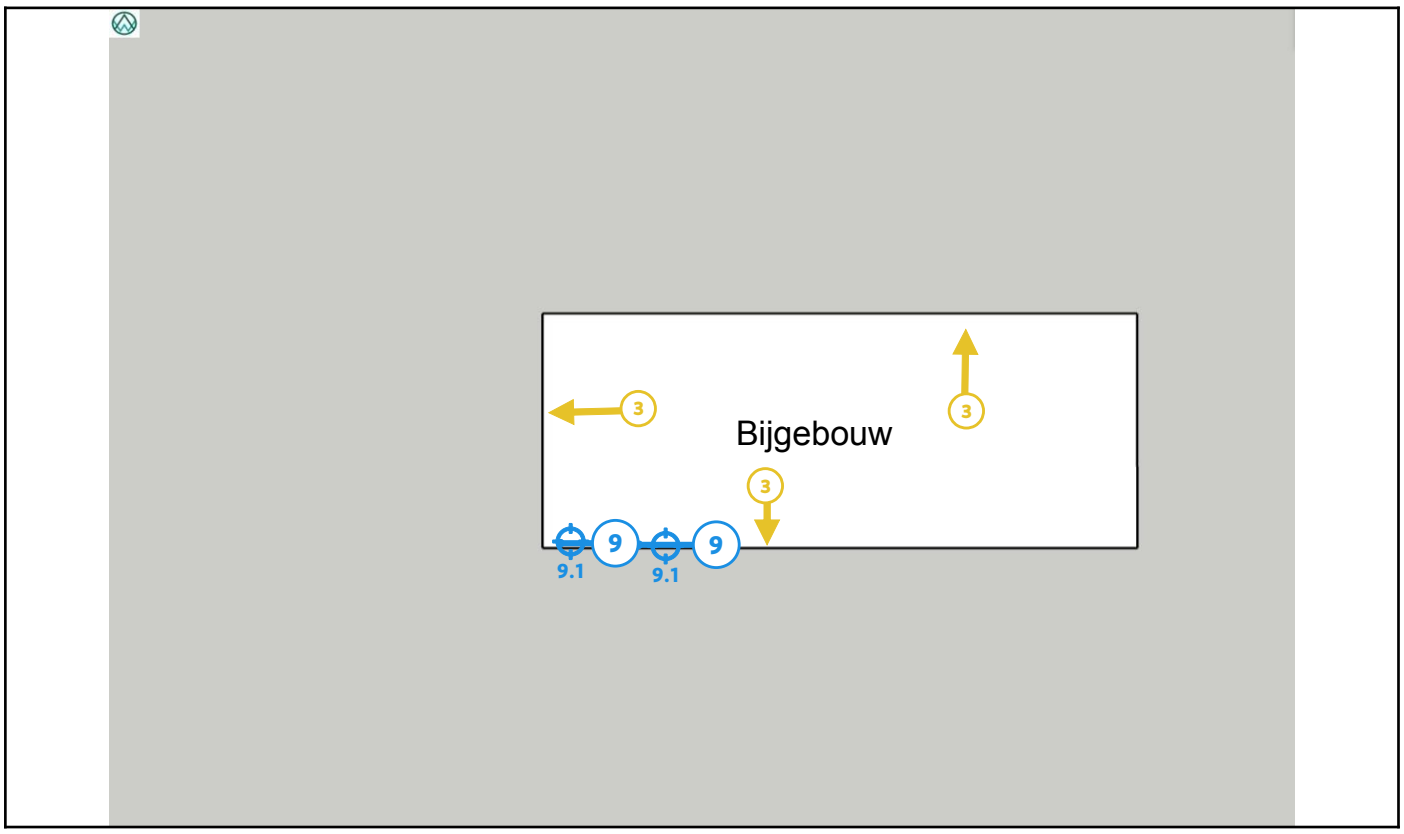
Plan 2.1: Plan bijgebouw

Beschrijving	Type	Actie
3. Bakeliet schakelmateriaal	Asbestmateriaal	Zorgvuldig beheren
9. Mastiek ramen bijgebouw	Geen asbest	-
9.1 Code: Staal 3	Mengmonster	-

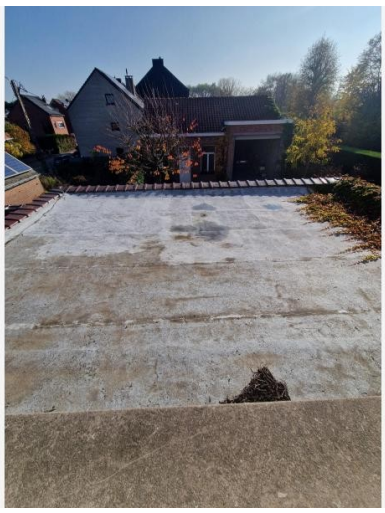
Fiche 2: Roofing plat dak

Het asbestmateriaal valt onder de mijlpaal van 2040.

Eindbeoordeling materiaalrisico	Laag materiaalrisico en/of verlaagde kans op vezelvrijgave

Gebondenheid	Categorie 1: hechtgebonden in oorsprong
Asbestsoort (vezeltype)	Alleen chrysotiel aanwezig
Asbestconcentratie	Laag (< 50%)
Afschermingsgraad van het gehele materiaal	Geheel of deels vrij aan de buitenlucht, maar geen contact met binnenlucht
Toestand van het materiaal	Licht beschadigd, licht verweerd. Intacte calciumsilicaatplaat of materiaal met categorie 3-gebondenheid

Beschrijving	Roofing plat dak
Omgeving	Buiten
Primaire drager	Plat dak
Asbestmateriaal	Dak- en gevelbekleding - Roofing
Bindmiddel van asbestmateriaal	Bitumen (roofing, teer, asfalt)
Gebondenheid op basis van bindmiddel	Hecht
Hoeveelheid (oppervlakte - aantal)	• 35,00 m^2 - 1 stuk
Totale oppervlakte	35,00 m^2
Eenvoudig bereikbaar	Ja
Bevestigingswijze	• Verlijmd, ingegoten, versmeerd
Identificatiemethode	De asbestdeskundige beoordeelt het materiaal als asbestverdacht en dus asbesthoudend, en dit zonder monstername. Motivatie: De monstername brengt andere schade aan dan schade die inherent is aan de monstername.
Destructieve handeling voor identificatie	Nee

- Zorg voor een veilig beheer. Vermijd het beschadigen van het asbestmateriaal. Controleer de toestand jaarlijks op wijzigingen.
- Voer bijkomende staalname(s) uit.

- Eenvoudige handelingen: mag via doe-het-zelf of door werknemer(s) met opleidingsattest eenvoudige handelingen
  Indien u de roofing wenst te verwijderen is het aangeraden om eerst een aparte staalanalyse uit te voeren van de roofing. Om op deze manier dan te kunnen bevestigen of het al dan niet gaat om een asbesthoudende roofing. Indien de roofing geen asbest bevat, is een erkende verwijderaar ook niet nodig. Kijk achteraan in het asbestattest naar de toelichtingen bij de verwijderingstechnieken. Zeker die van eenvoudige handelingen en doe het zelf. Hou rekening met de nodige voorzorgsmaatregelen en PBM's zoals een FFP3 mondmasker en handschoenen. Bij verwijdering en asbesthoudend: informeer bij asbestafval ophaalbedrijven en uw gemeente en containerpark voor het verkrijgen van grote asbest big bags. Zorg ervoor dat er geen derden aanwezig zijn bij de verwijdering en probeer de toepassing niet of zo weinig mogelijk te beschadigen/breken. Het gebruik van elektrisch snelwerkend gereedschap is ook niet toegelaten bij asbestverwijderingswerken.

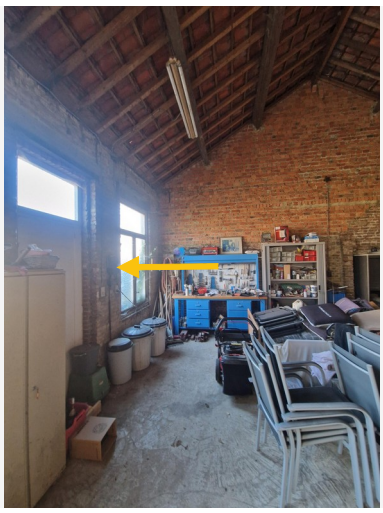
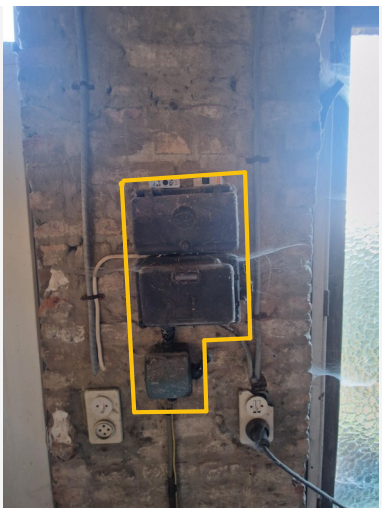
Fiche 3: Bakeliet schakelmateriaal

Het asbestmateriaal valt onder de mijlpaal van 2040.

Eindbeoordeling materiaalrisico	Laag materiaalrisico en/of verlaagde kans op vezelvrijgave

Gebondenheid	Categorie 1: hechtgebonden in oorsprong
Asbestsoort (vezeltype)	Crocidoliet aanwezig
Asbestconcentratie	Laag (< 50%)
Afschermingsgraad van het gehele materiaal	Geheel of deels vrij aan de binnenlucht, maar geen contact met binnenluchtstromen
Toestand van het materiaal	Onbeschadigd, niet verweerd

Beschrijving	Bakeliet schakelmateriaal
Omgeving	Binnen
Primaire drager	Communicatie en elektrische infrastructuur en uitrusting
Asbestmateriaal	Plaat, paneel, tablet - Type Bakeliet
Bindmiddel van asbestmateriaal	Kunststof of -hars
Gebondenheid op basis van bindmiddel	Hecht
Hoeveelheid (oppervlakte - dikte - aantal)	• 0,01 m^2 - 0,40 cm - 3 stuks
Totaal volume	< 0,001 m^3
Eenvoudig bereikbaar	Ja
Bevestigingswijze	• Geschroefd
Identificatiemethode	De asbestdeskundige beoordeelt het materiaal als asbestverdacht en dus asbesthoudend, en dit zonder monstername. Motivatie: De monstername brengt andere schade aan dan schade die inherent is aan de monstername.
Destructieve handeling voor identificatie	Nee

- Zorg voor een veilig beheer. Vermijd het beschadigen van het asbestmateriaal. Controleer de toestand jaarlijks op wijzigingen.
- Voer bijkomende staalname(s) uit.

- Eenvoudige handelingen: mag via doe-het-zelf of door werknemer(s) met opleidingsattest eenvoudige handelingen
  Toepassingen uit bakeliet mag u zelf verwijderen. Informeer uzelf goed alvorens u begint met de verwijdering. Bekijk zeker de website van OVAM eens. Vraag na bij uw containerpark of zij asbestafval aanvaarden en voer het afval op de correcte manier af. Opgepast wanneer u werkt met elektrisch schakelmateriaal! De elektriciteitskasten zijn eigendom van de netbeheerder en deze mag u zelf NIET verwijderen. Draag zeker handschoenen en een FFP3 mondmasker bij verwijdering en probeer de toepassing in zijn geheel te verwijderen zonder het te breken. Bekijk ook achteraan in het asbestattest de toelichtingen.

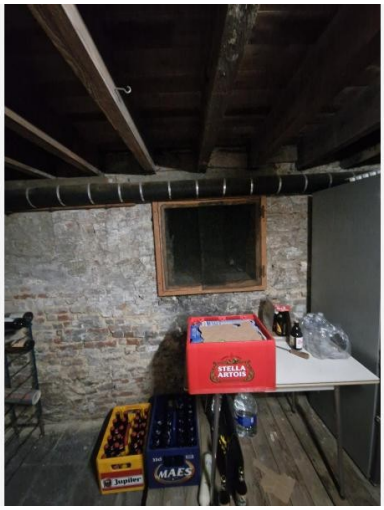
Fiche 4: Kruipkelder

Permanente beperking

Reden: Het onderzoek kan niet uitgevoerd worden binnen de bepalingen van de Welzijnswet

Uitleg van de asbestdeskundige: Kruipkelder behoort niet tot het inspectiegebied.

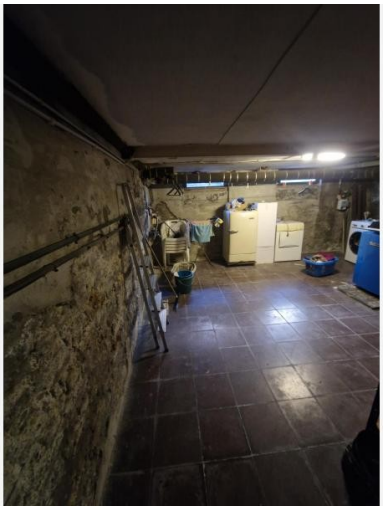
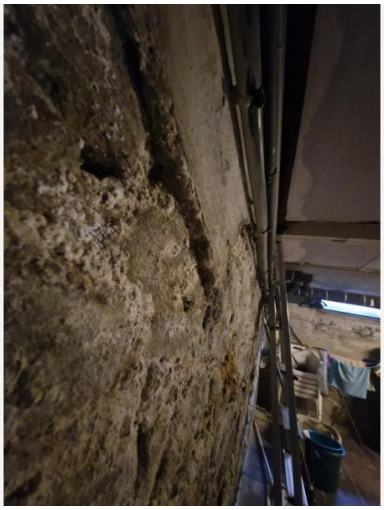
Fiche 8: Smeerlaag kelder

Geen asbest

#	Type	Referentie	Resultaat
8.1	Mengmonster	Staal 4	Geen asbest
