Asbestinventarisattest

Aarschotsesteenweg 382, 3012 Leuven

Attestnummer : **20221125-000090.000**
Uitgegeven op : **25.11.2022**
Geldig tot : **25.11.2032**

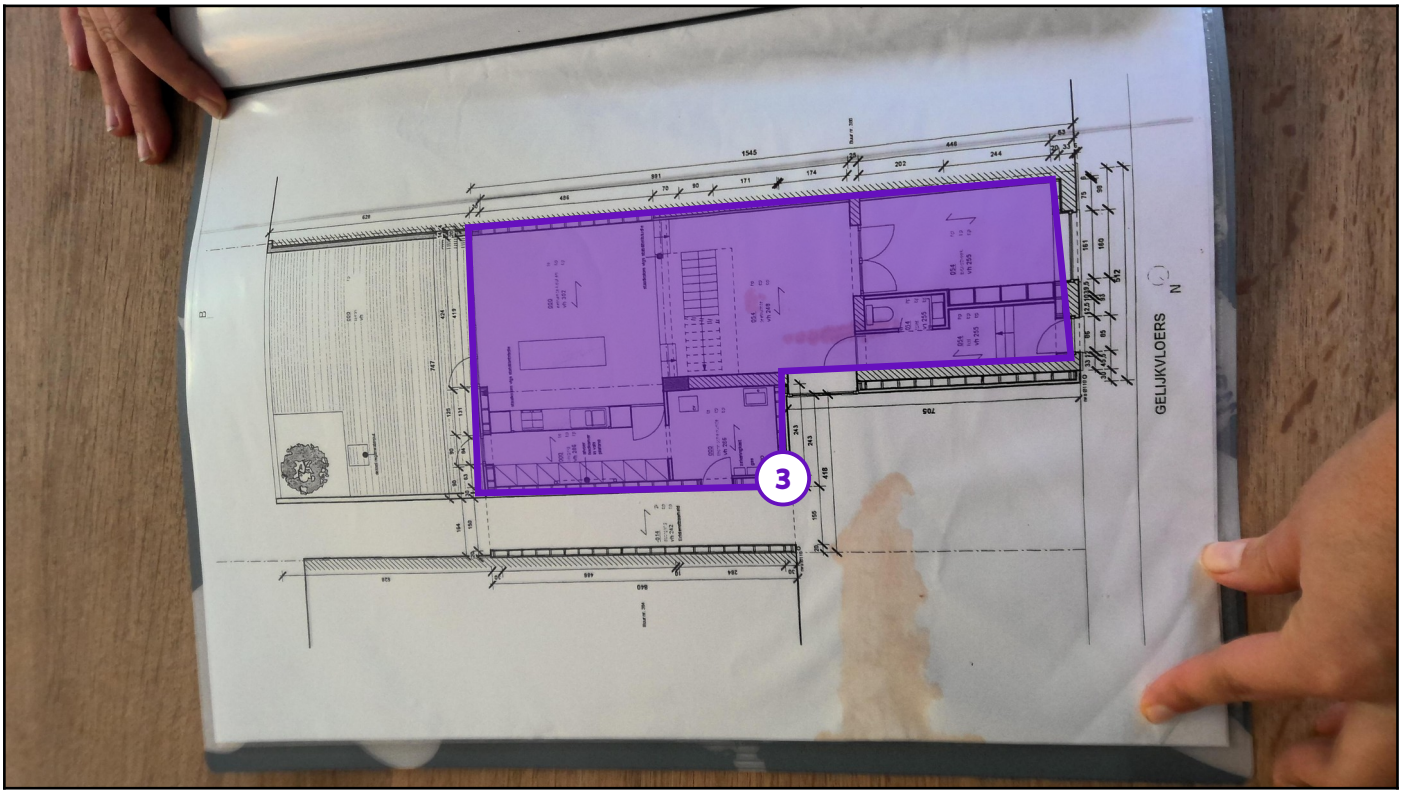
Plan 1.1: Gelijkvloers

Beschrijving	Type	Actie
3. Geen pleisterwerk aanwezig in plafond en muren	Advies	-

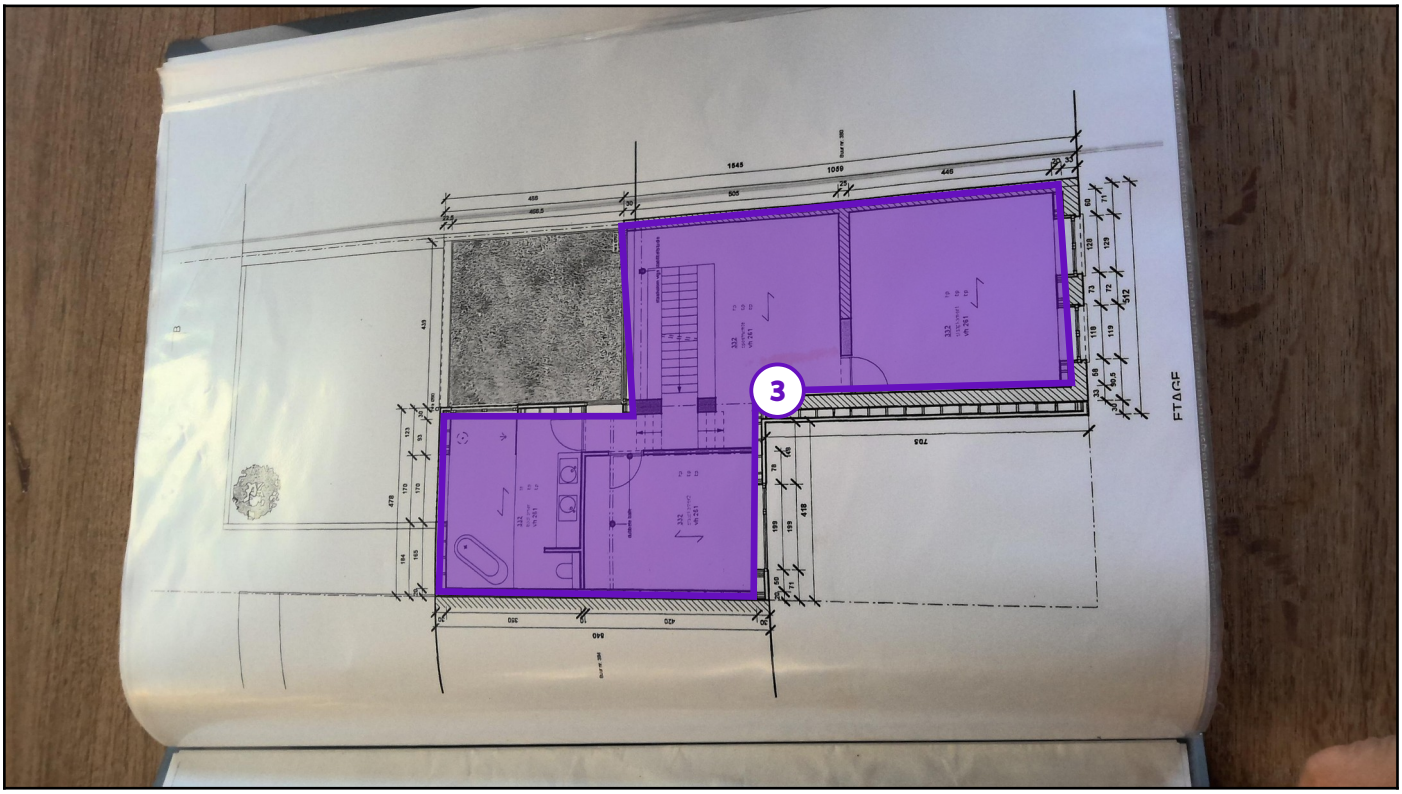
Plan 1.2: 1st verdieping

Beschrijving	Type	Actie
3. Geen pleisterwerk aanwezig in plafond en muren	Advies	-

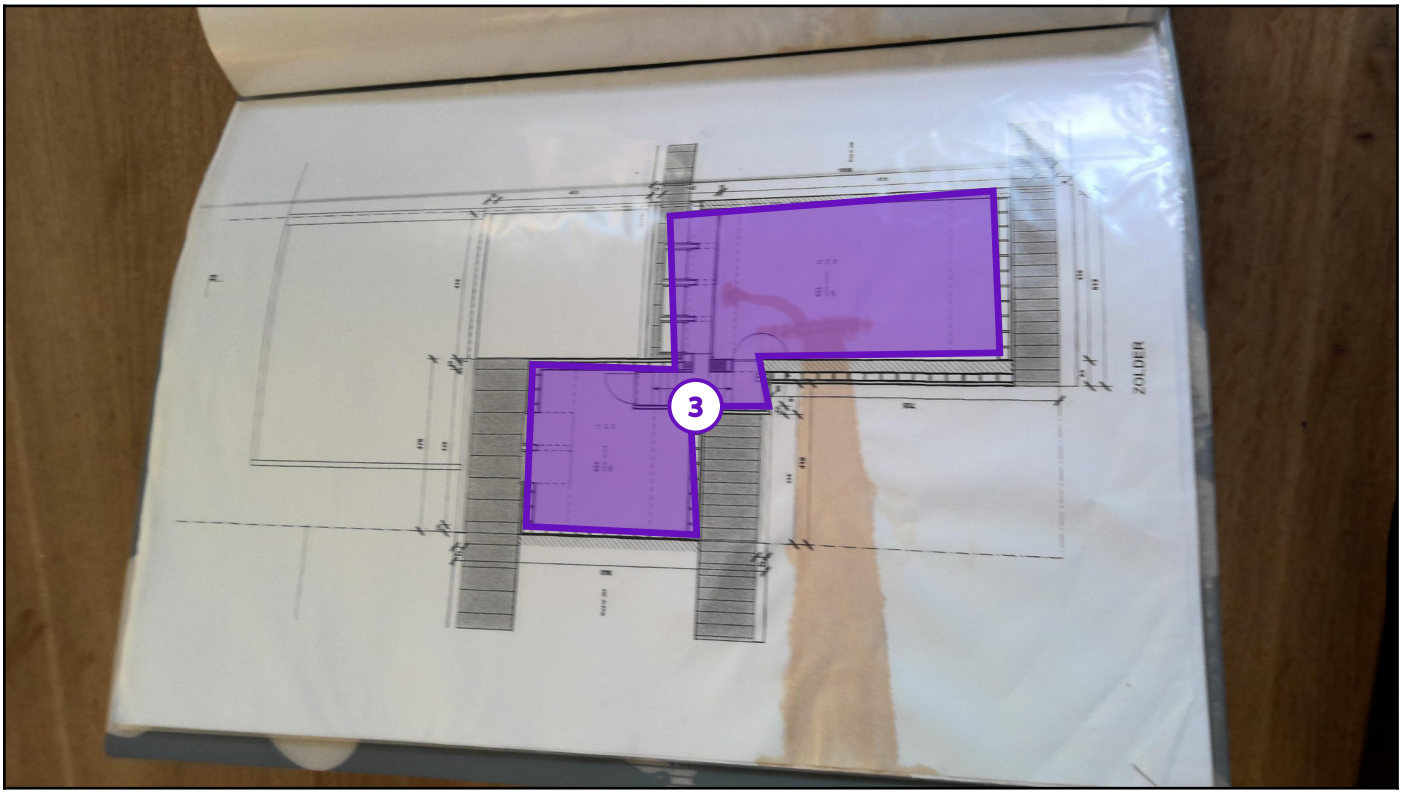
Plan 1.3: 2de verdieping

Beschrijving	Type	Actie
3. Geen pleisterwerk aanwezig in plafond en muren	Advies	-

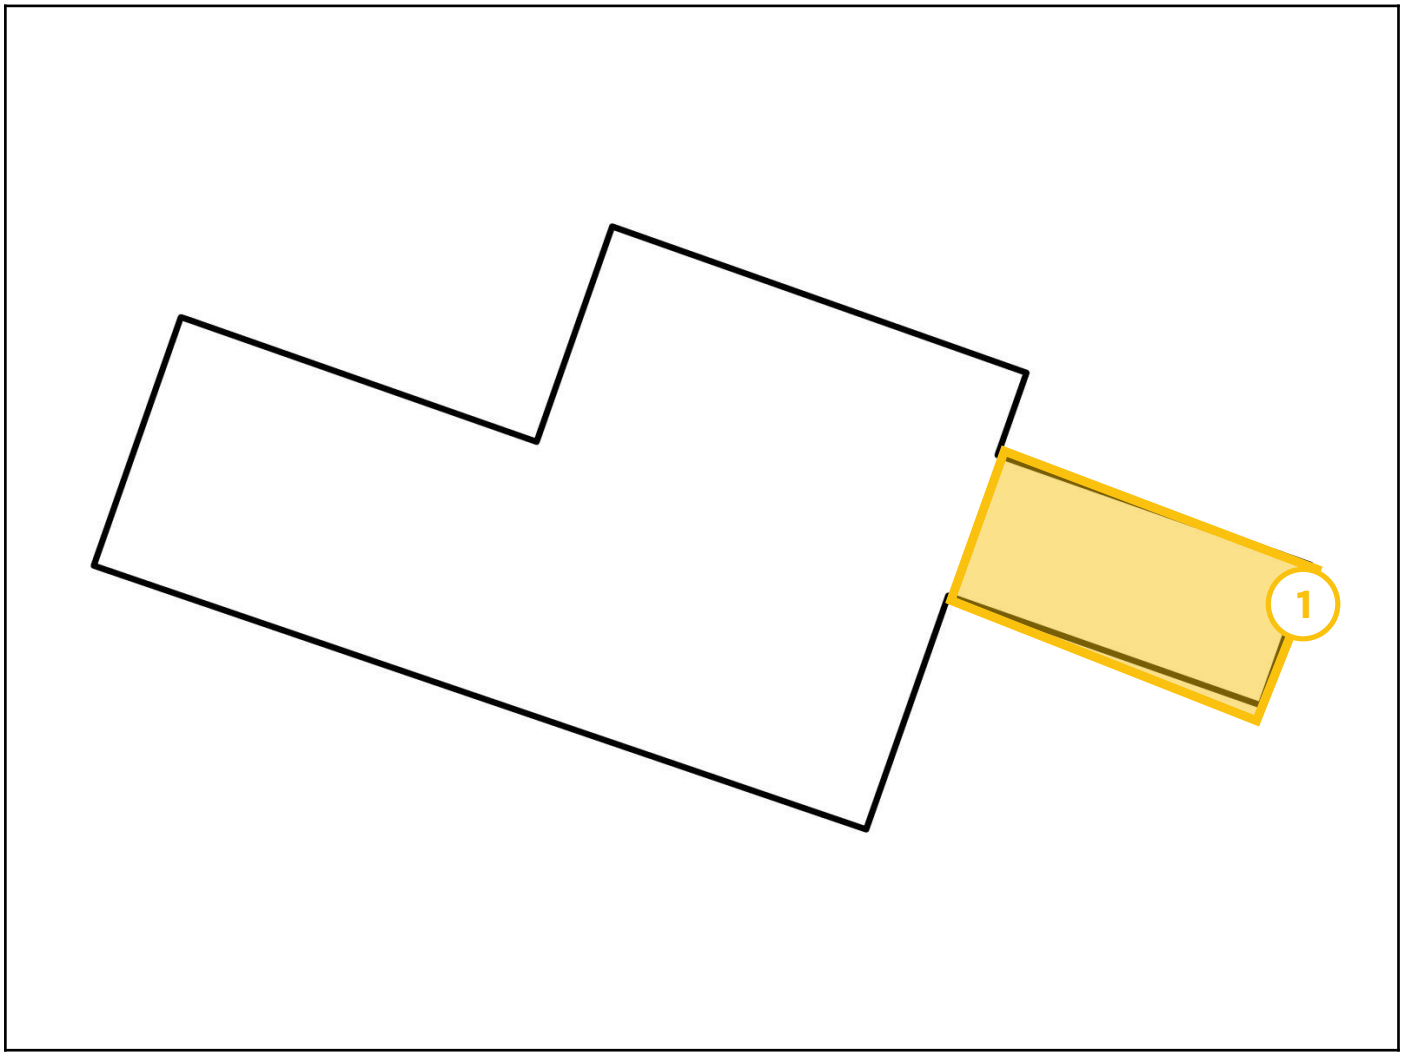
Plan 1.4: Hoofdgebouw plan

Beschrijving	Type	Actie
1. Tuinhuis	Uitsluiting	-

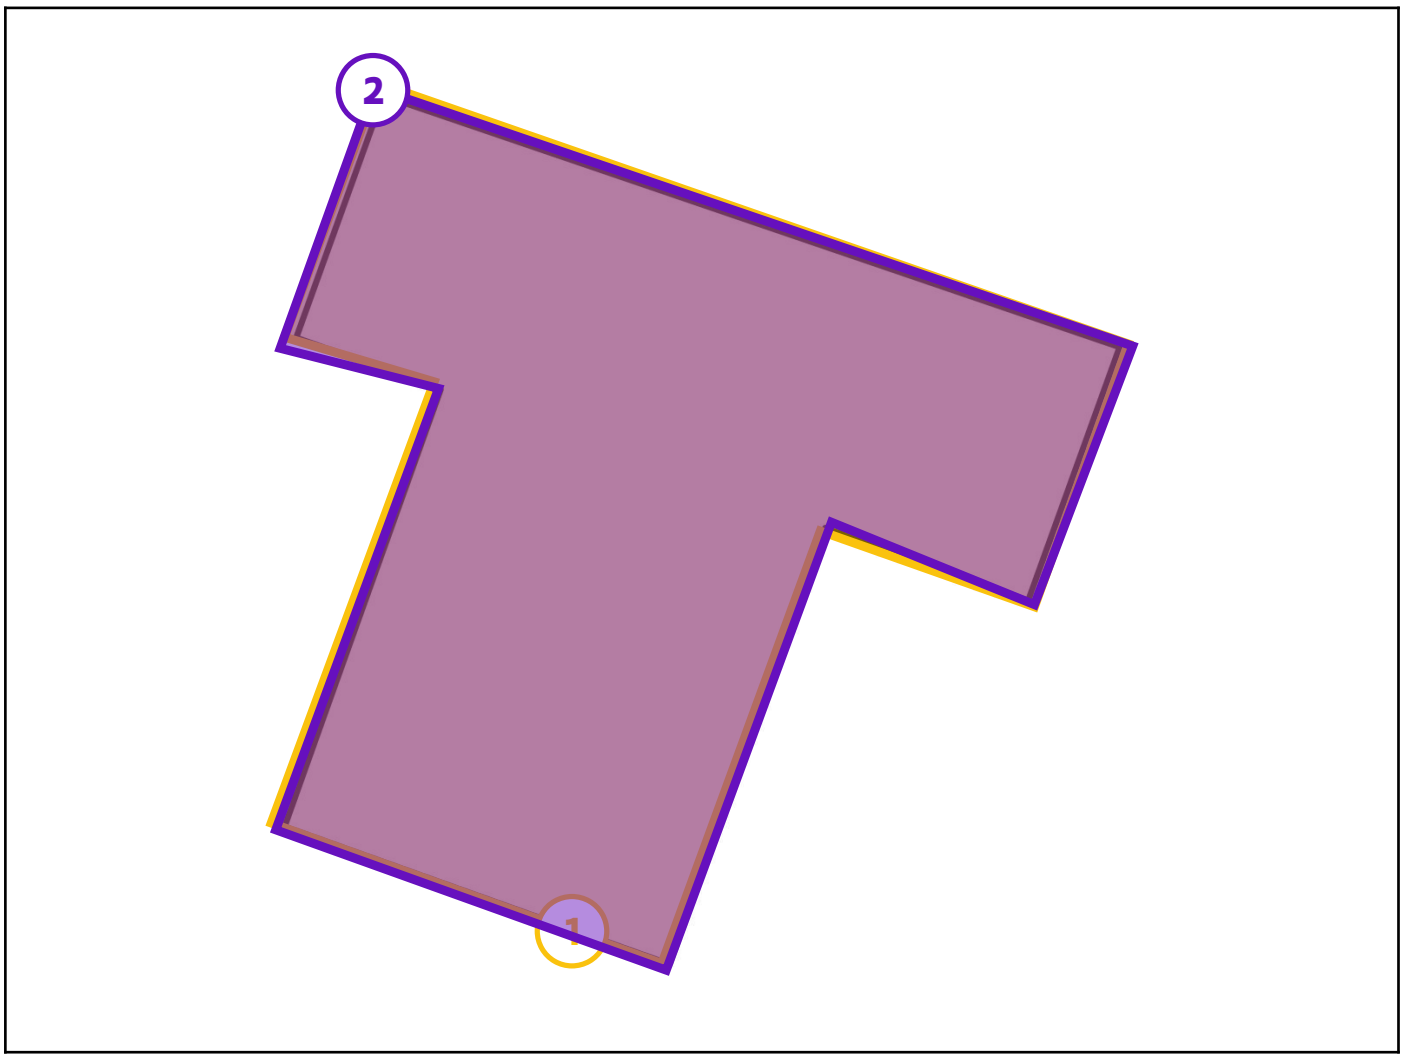
Plan 2.1: Bijgebouw plan

Beschrijving	Type	Actie
1. Tuinhuis	Uitsluiting	-
2. Tuinhuis en bijbouw	Advies	-

Het tuinhuis en de bijbouw zijn in 2011 gezet. De oude constructie is neergehaald en hier is een volledig nieuwe constructie gezet. Bewijzen staan in bijlage.
