Asbestinventarisattest

13038A0030/00G000 - Galgebemden - 2460 Kasterlee

Attestnummer : **20260414-000273.001**
Uitgegeven op : **14.04.2026**
Geldig tot : **14.04.2036**

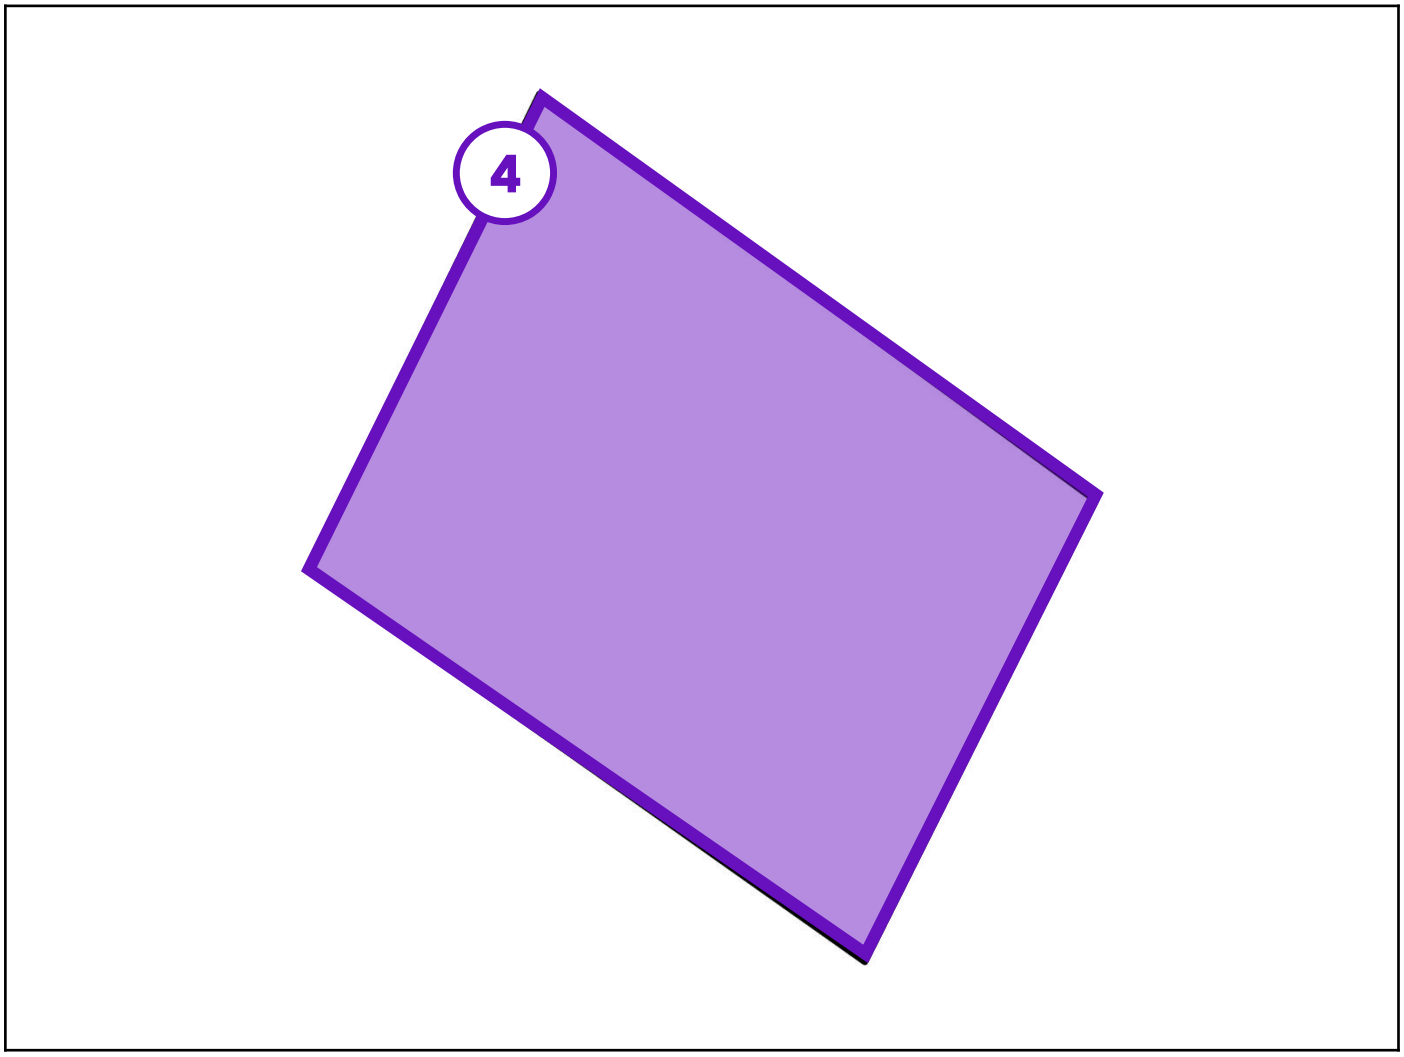
Plan 1.1: Onderdak

Beschrijving	Type	Actie
4. Onderdak	Overige ruimte of materiaal	-

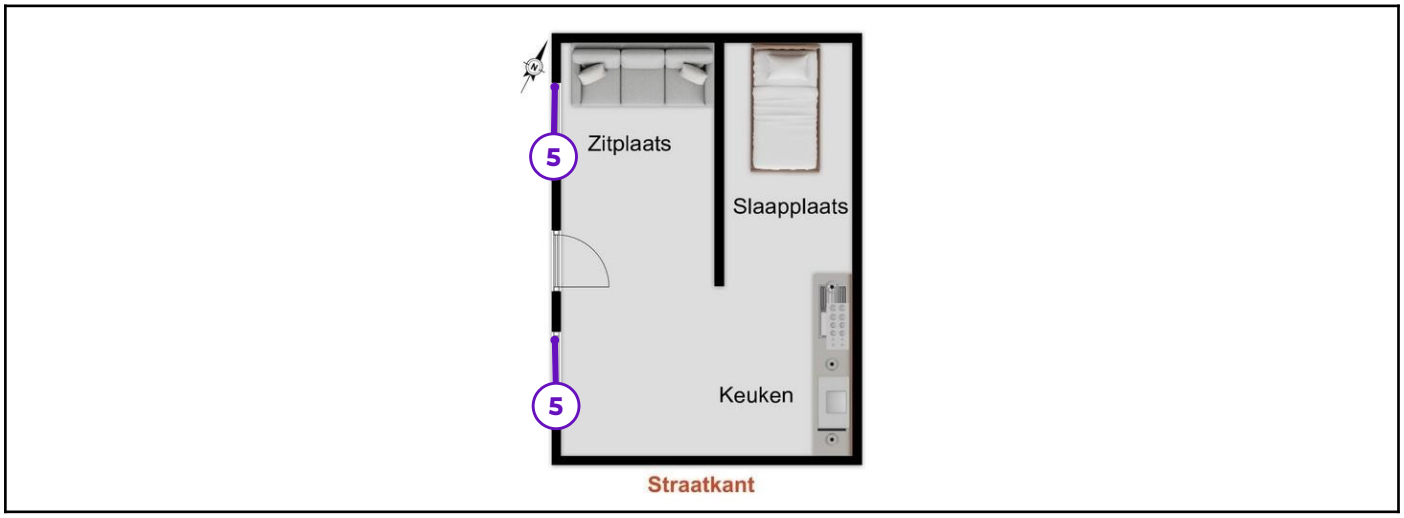
Plan 1.2: Ramen

Beschrijving	Type	Actie
5. Afdichtingsmateriaal schrijnwerk niet aanwezig (mastiek)	Overige ruimte of materiaal	-

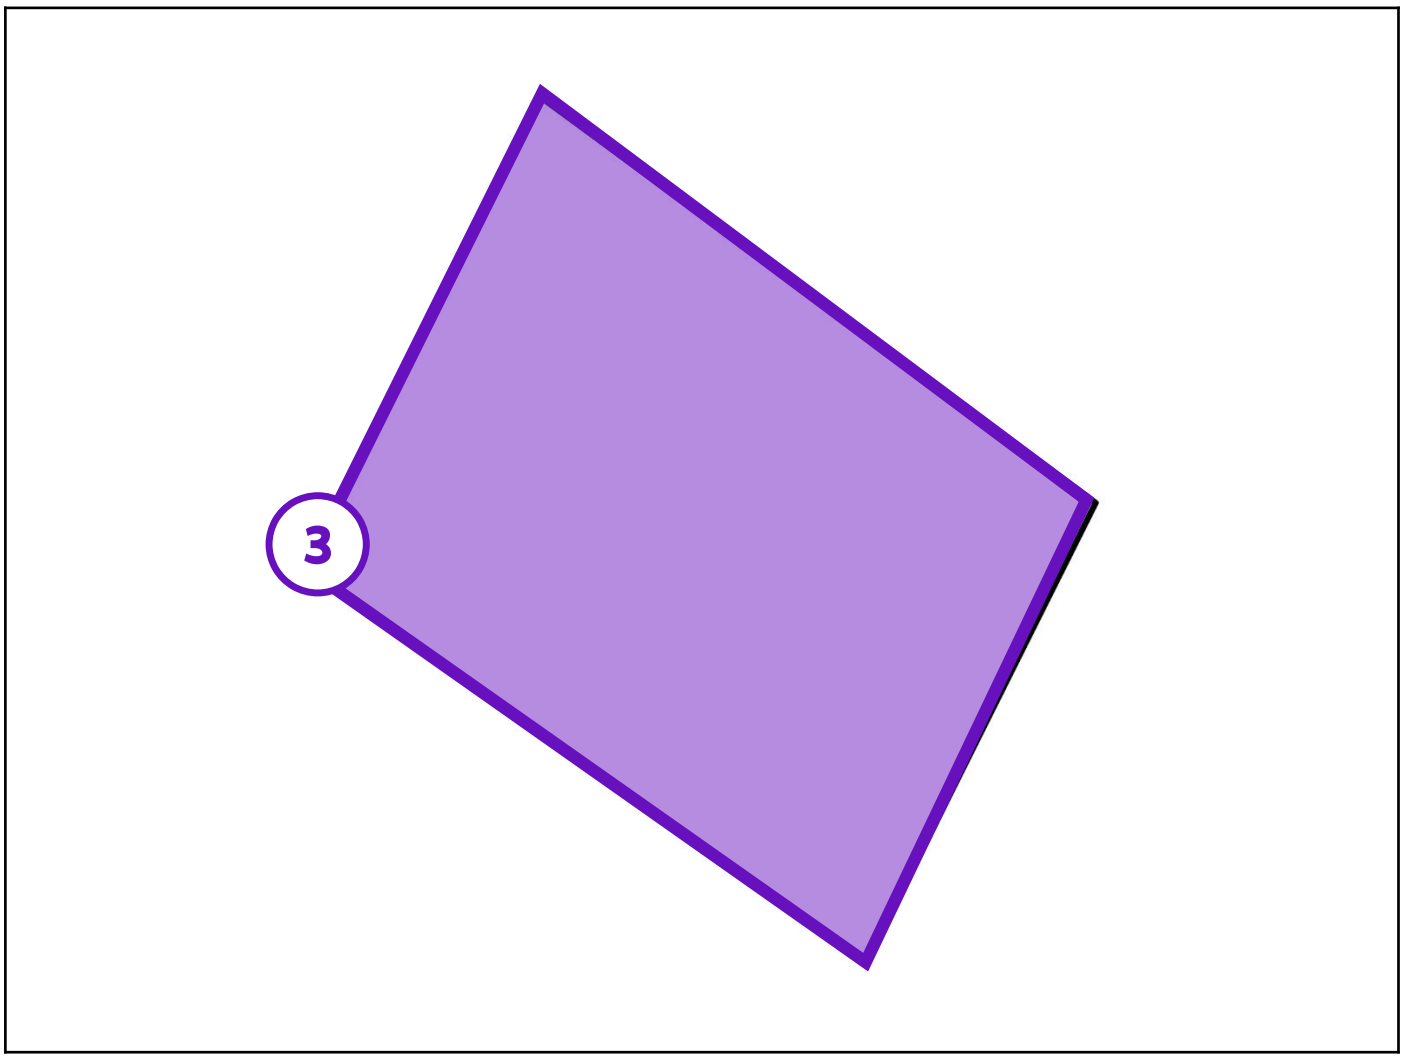
Plan 1.3: Dakbedekking

Beschrijving	Type	Actie
3. Pannen dakbedekking	Overige ruimte of materiaal	-

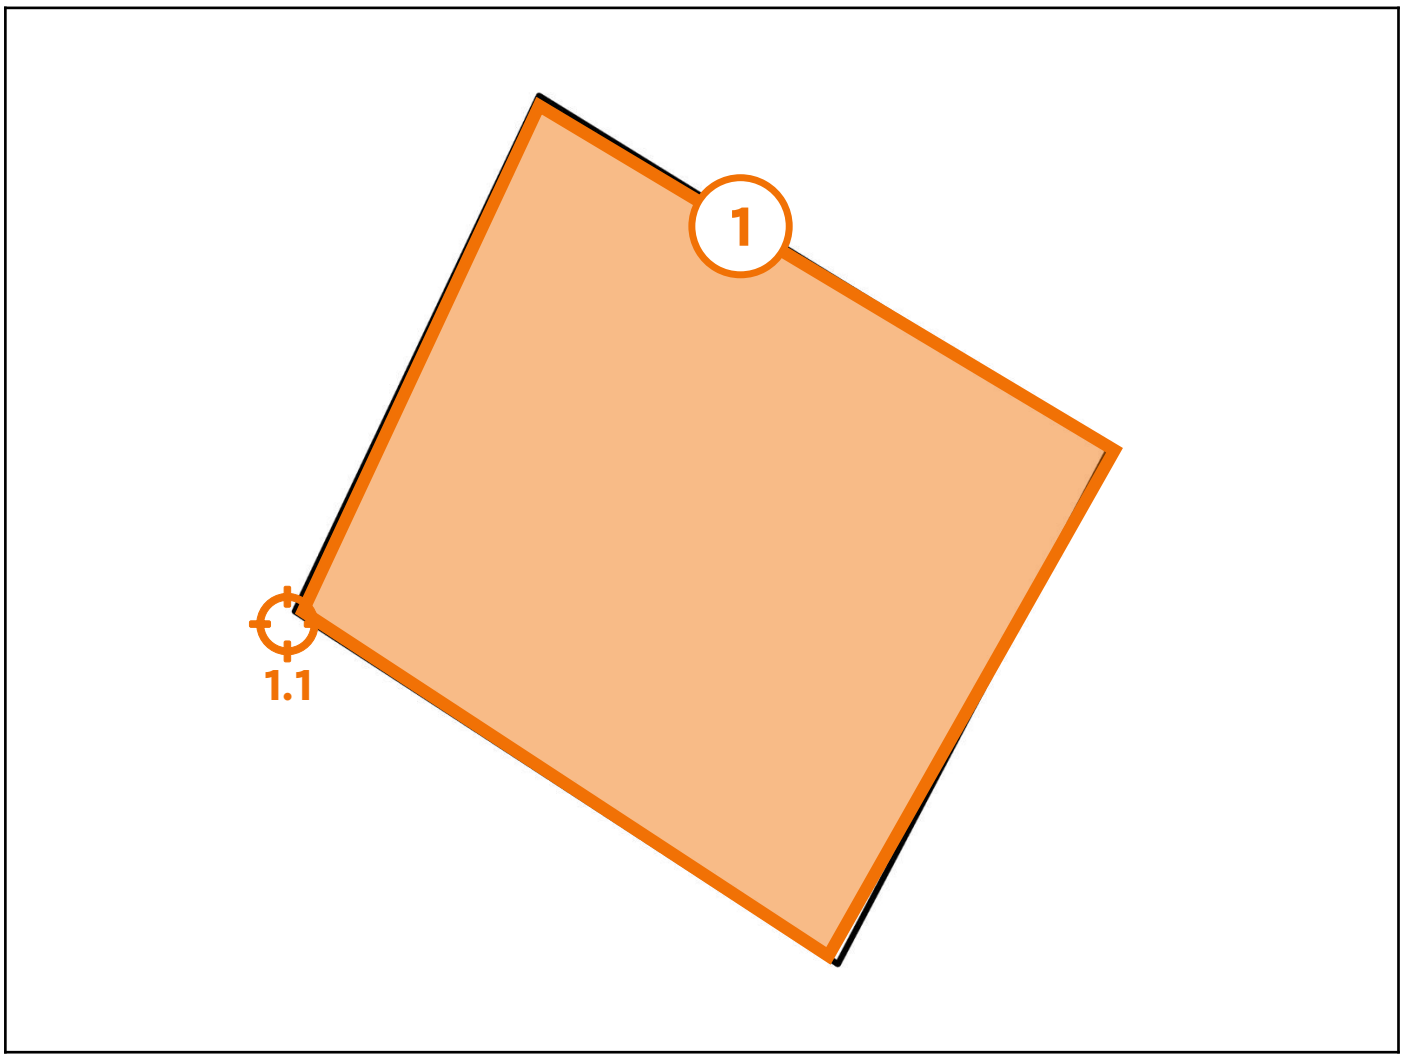
Plan 2.1: Dakbedekking

1 Asbestmateriaal

Beschrijving	Type	Actie
1. Golfplaten dakbedekking	Asbestmateriaal	Verwijderen
1.1 Code: MN01	Puntmonster	-

- Verwijder dit asbestmateriaal zo snel mogelijk. Volg de toestand goed op.
- Hemelwater dat afspoelt van asbestcement daken of gevels kan asbestdeeltjes bevatten. Gebruik het enkel voor gesloten circuits (bv. spoelen toiletten). Reinig na het vervangen van het dak of de gevel de dakgoten en regenwaterput of -ton om asbesthoudend sediment of slib te verwijderen

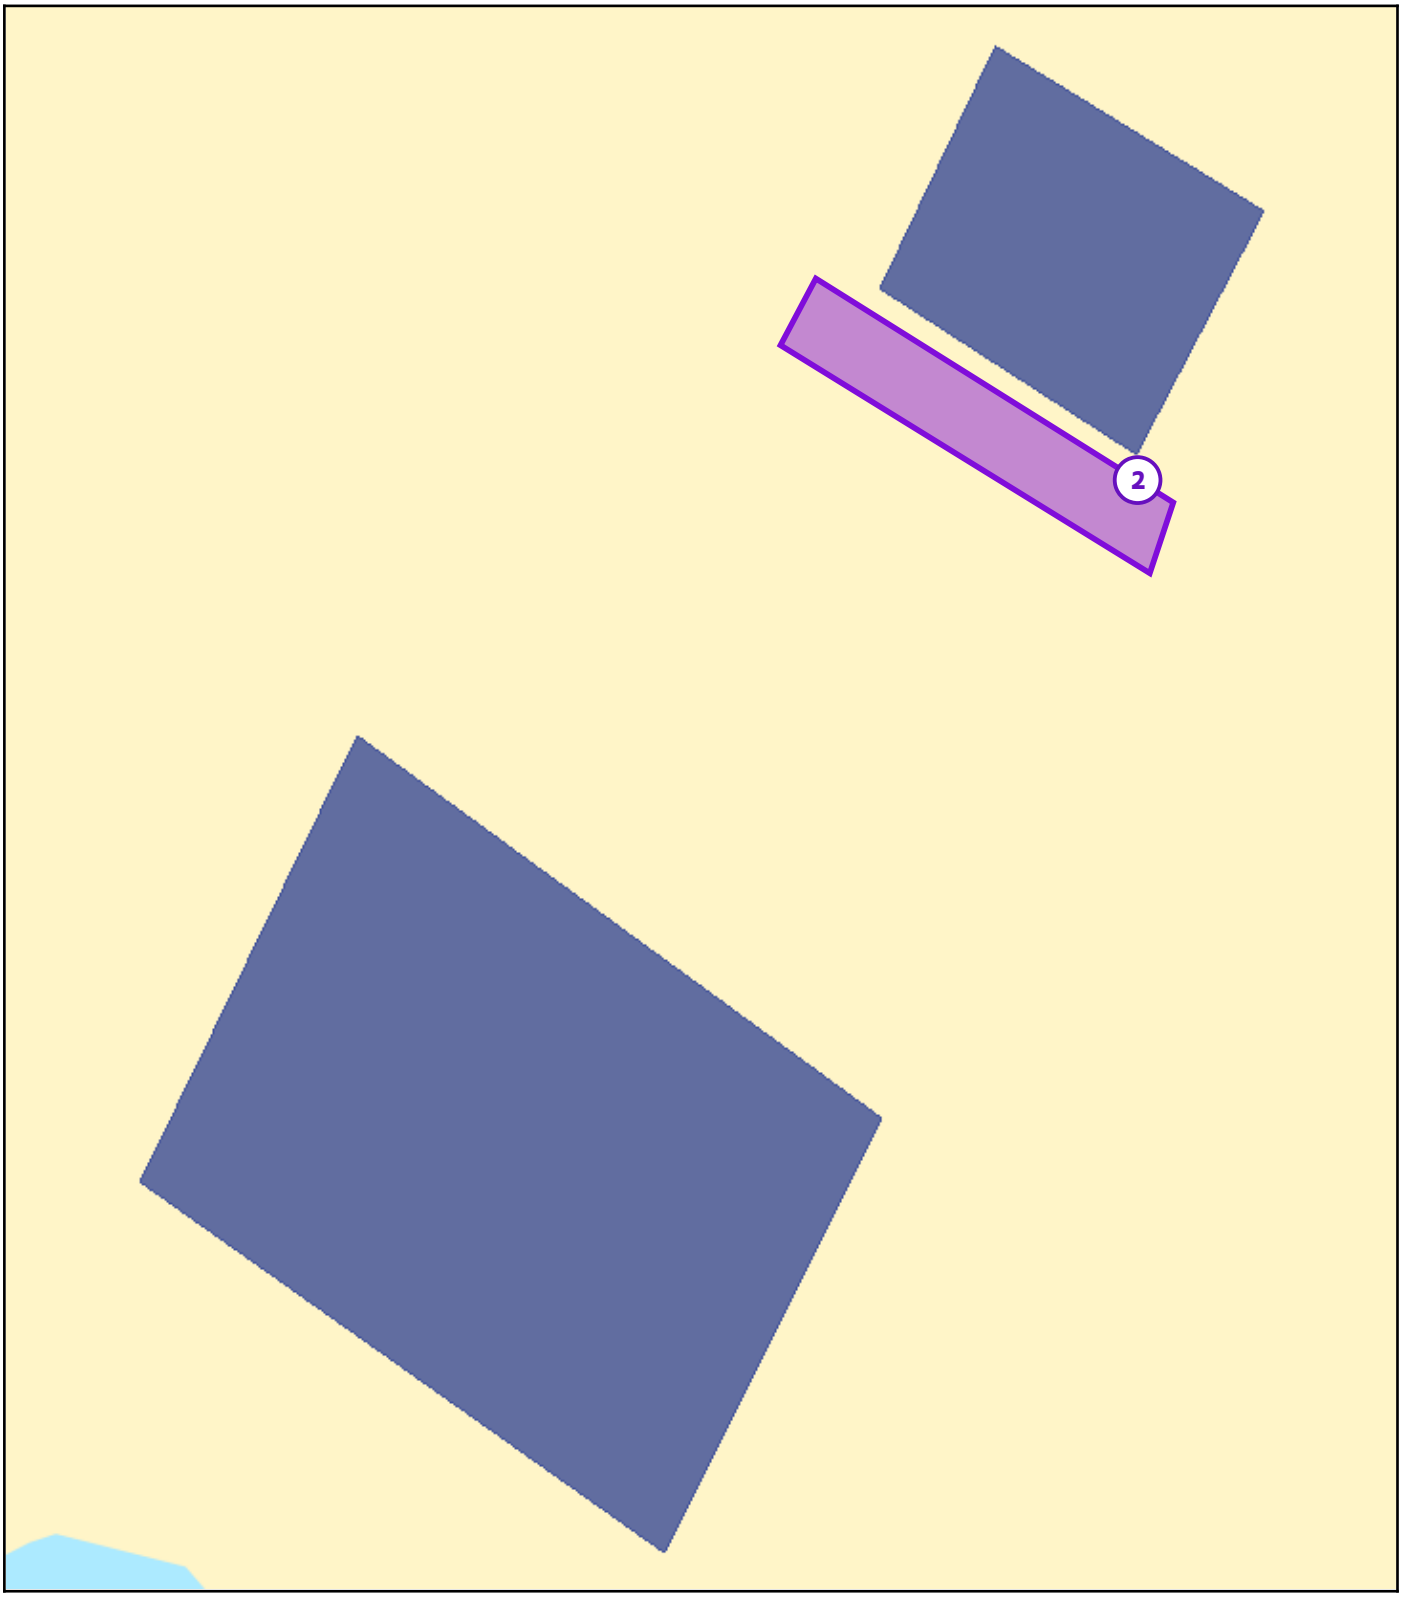
Plan 3.1: Afdruipzones/afvloeizones

2. Golfplaten dak	Afdruipzone/afvloeizone	-

Afspoelend regenwater kan asbestdeeltjes van verweerde asbestcementen dak- of gevelbekleding meenemen naar de bodem. De asbestdeeltjes in de bodem vormen een laag risico: bodempartikels houden de asbestdeeltjes voldoende vast om gezondheidsrisico's te vermijden. Door deze asbesthoudende bodemzone zorgvuldig te beheren, vermijdt u gezondheidsrisico's.

- Om het afspoelen van asbestdeeltjes te stoppen, is het verstandig om de verwijdering van de dak- of gevelbekleding in te plannen en in afwachting hiervan een dakgoot te plaatsen om het regenwater af te voeren naar de riolering.
- Vermijd dat kinderen spelen in de bodemzone door bijvoorbeeld dichte begroeiing aan te brengen.
- Voorzie een looprooster over de bodemzone om te vermijden dat gronddeeltjes aan de schoenen blijven kleven.

De uitgraving van een afdruipzone gebeurt volgens de methodiek "eenvoudige handelingen". Vermijd daarbij vermenging met andere bodem en laat de uitgegraven asbesthoudende grond afvoeren naar een daartoe vergunde stortplaats. Voor de uitgraving wordt een richtdiepte van 30 cm gehanteerd.
