# Asbestinventarisattest

Leffingestraat 34, 8432 Middelkerke

Attestnummer : **20261005-000367.000**
Uitgegeven op : **05.10.2026**
Geldig tot : **05.10.2031**

## Niet-asbestveilig

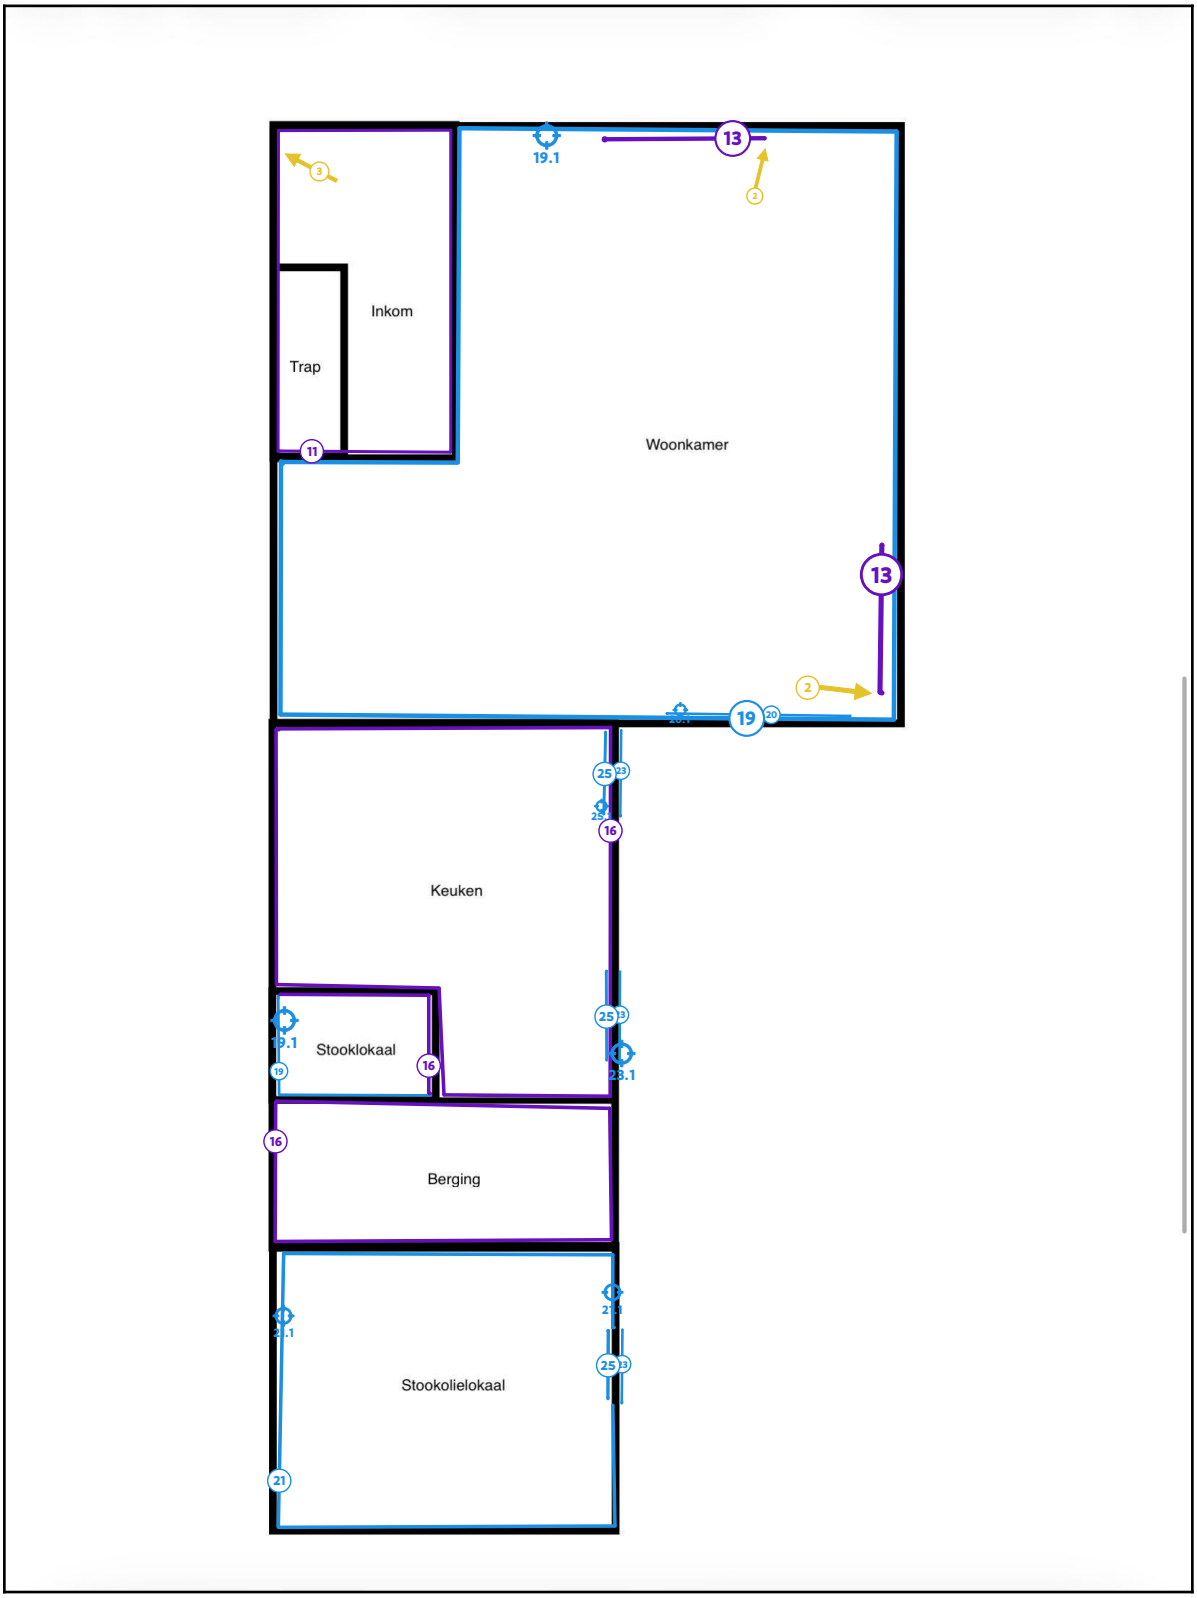
# Plan 1.2: Gelijkvloers

| 2. Radiatoren - Knoppen woonkamer | Asbestmateriaal | Zorgvuldig beheren |
| 3. Bakeliet meter- en zekering kast | Asbestmateriaal | Zorgvuldig beheren |

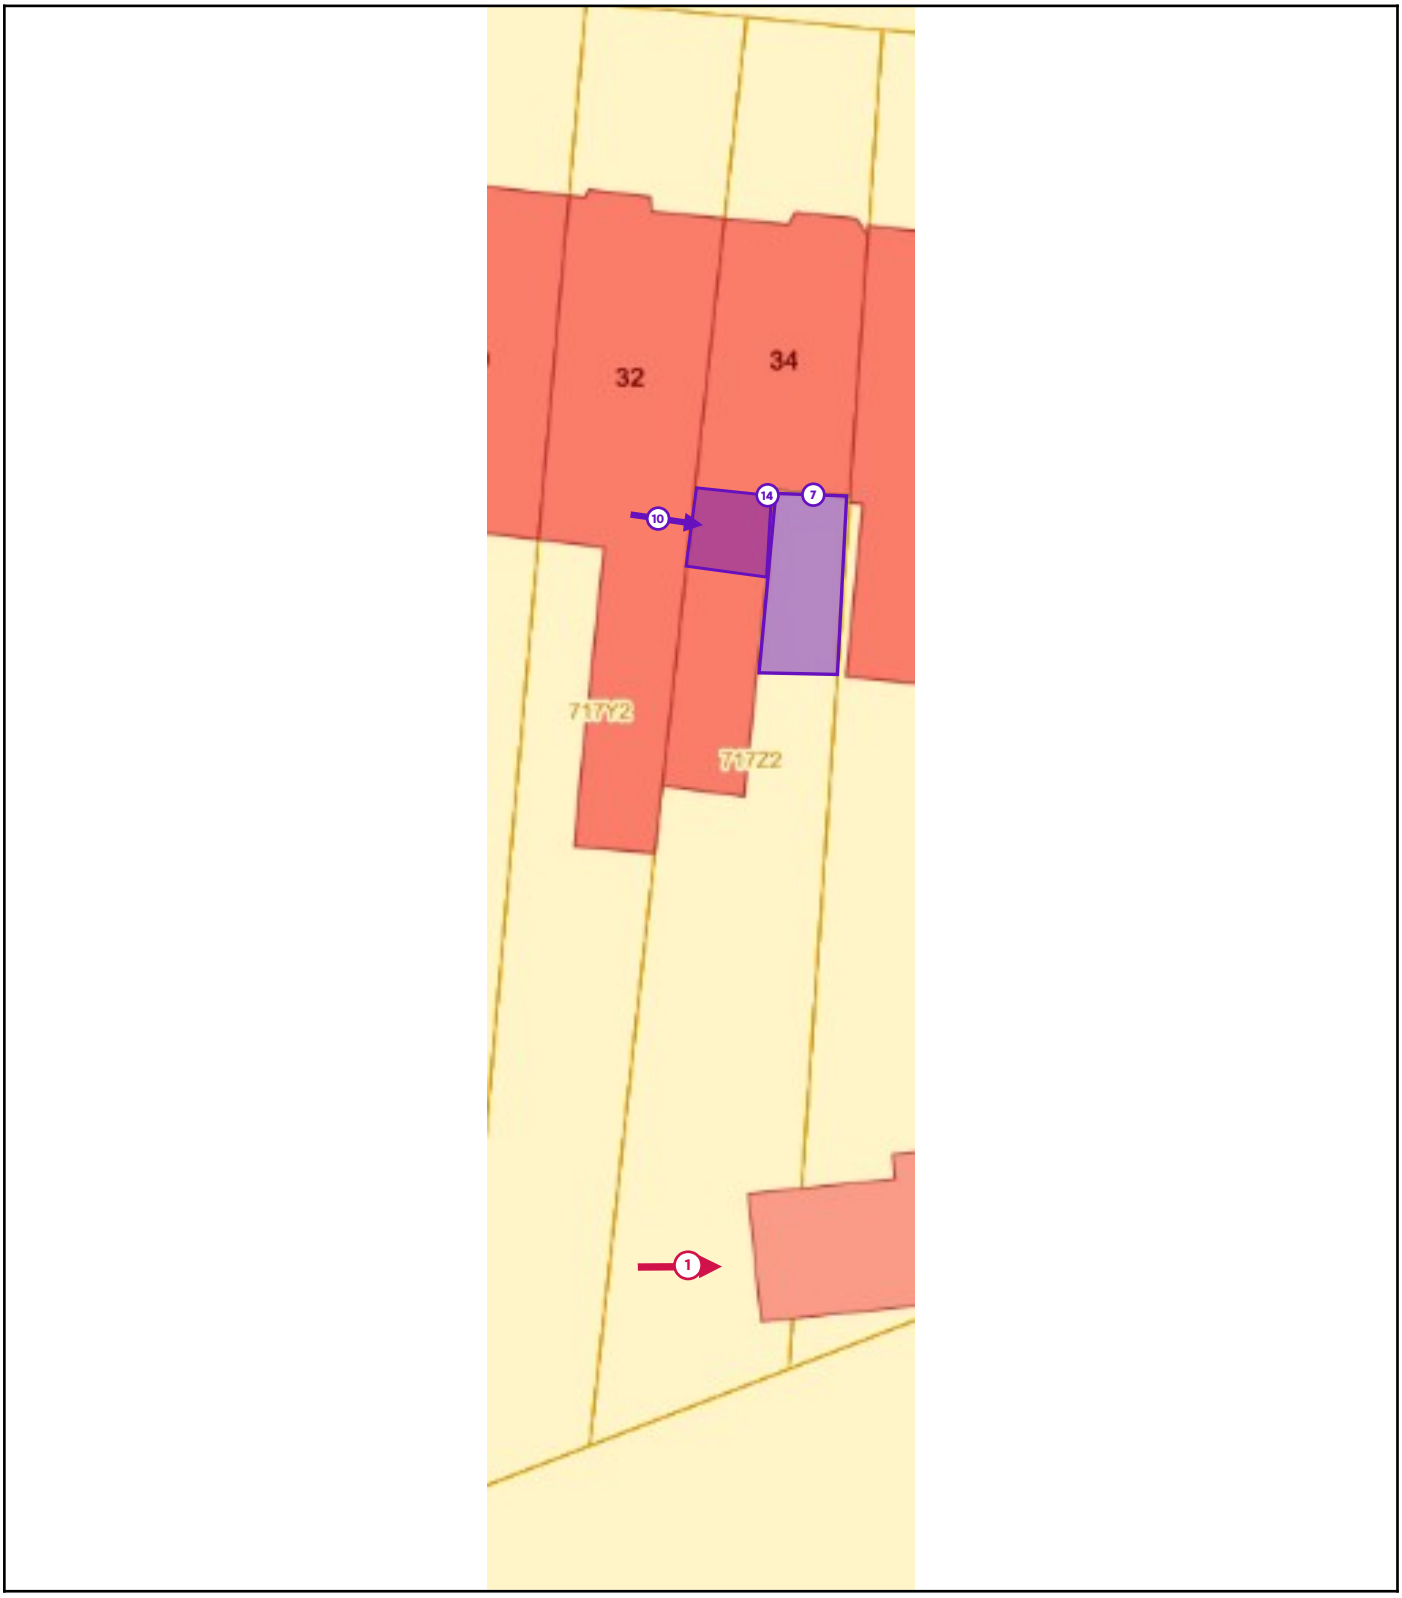
# Plan 3.1: Vaststellingen buiten de constructies

| 1. Onderdakplaat | Asbestmateriaal | Dringend verwijderen |
| 7. Tuin | Beperking | - |
| 10. Onderdak keuken | Beperking | - |
| 14. Zolder zonder toegangsluik | Advies | - |

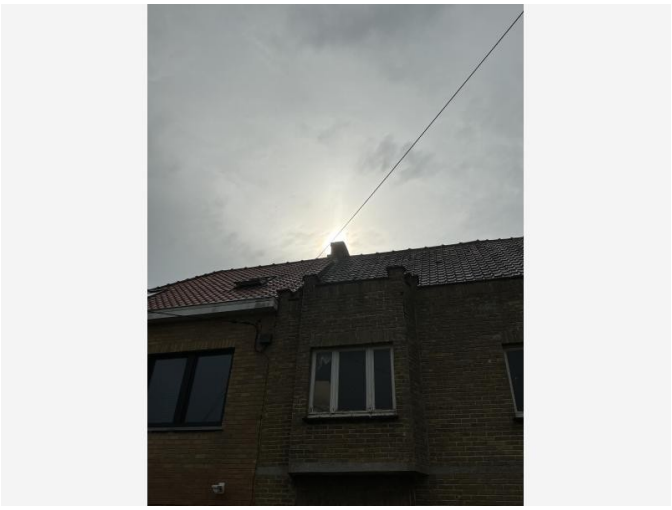
# Fiche 6: Binnenzijde en bovenzijde van de schouw

Beperking

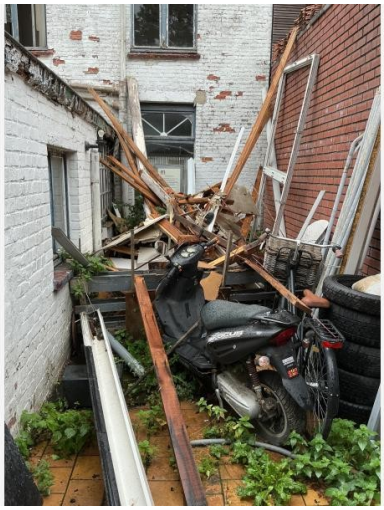
# Fiche 7: Tuin

Beperking

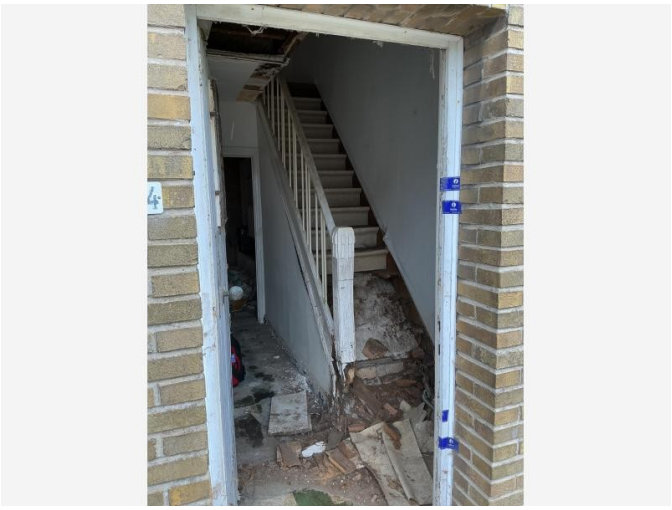
# Fiche 9: Eerste verdiep + zolder

Beperking

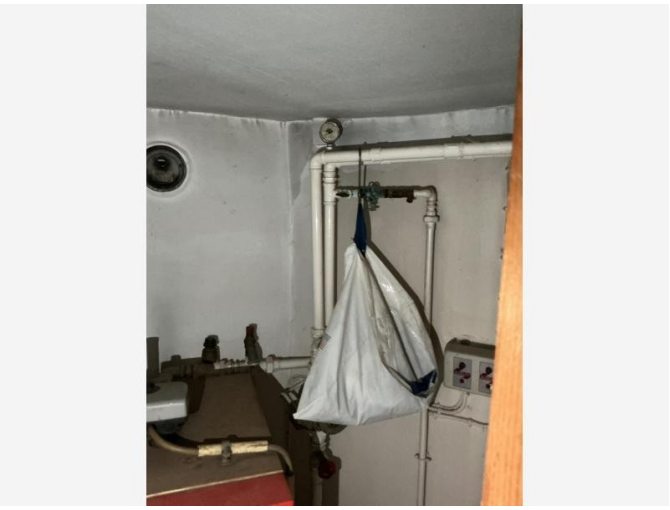
# Fiche 28: Materialen aan de stookketel niet waarneembaar.

| Beschrijving | Notitie | Terug te vinden op plannen |
|---|---|---|
| Fiche 28: Materialen aan de stookketel niet waarneembaar. | Zonder destructie van de ketel is het niet na te gaan of er asbesthoudende materialen aanwezig zijn.<br><br>Het bouwjaar van de ketel is 1998. | - |
