Asbestinventarisattest

Papenholwegel 27, 8700 Tielt

Attestnummer : **20260908-000482.000**
Uitgegeven op : **08.09.2026**
Geldig tot : **08.09.2031**

Niet-asbestveilig

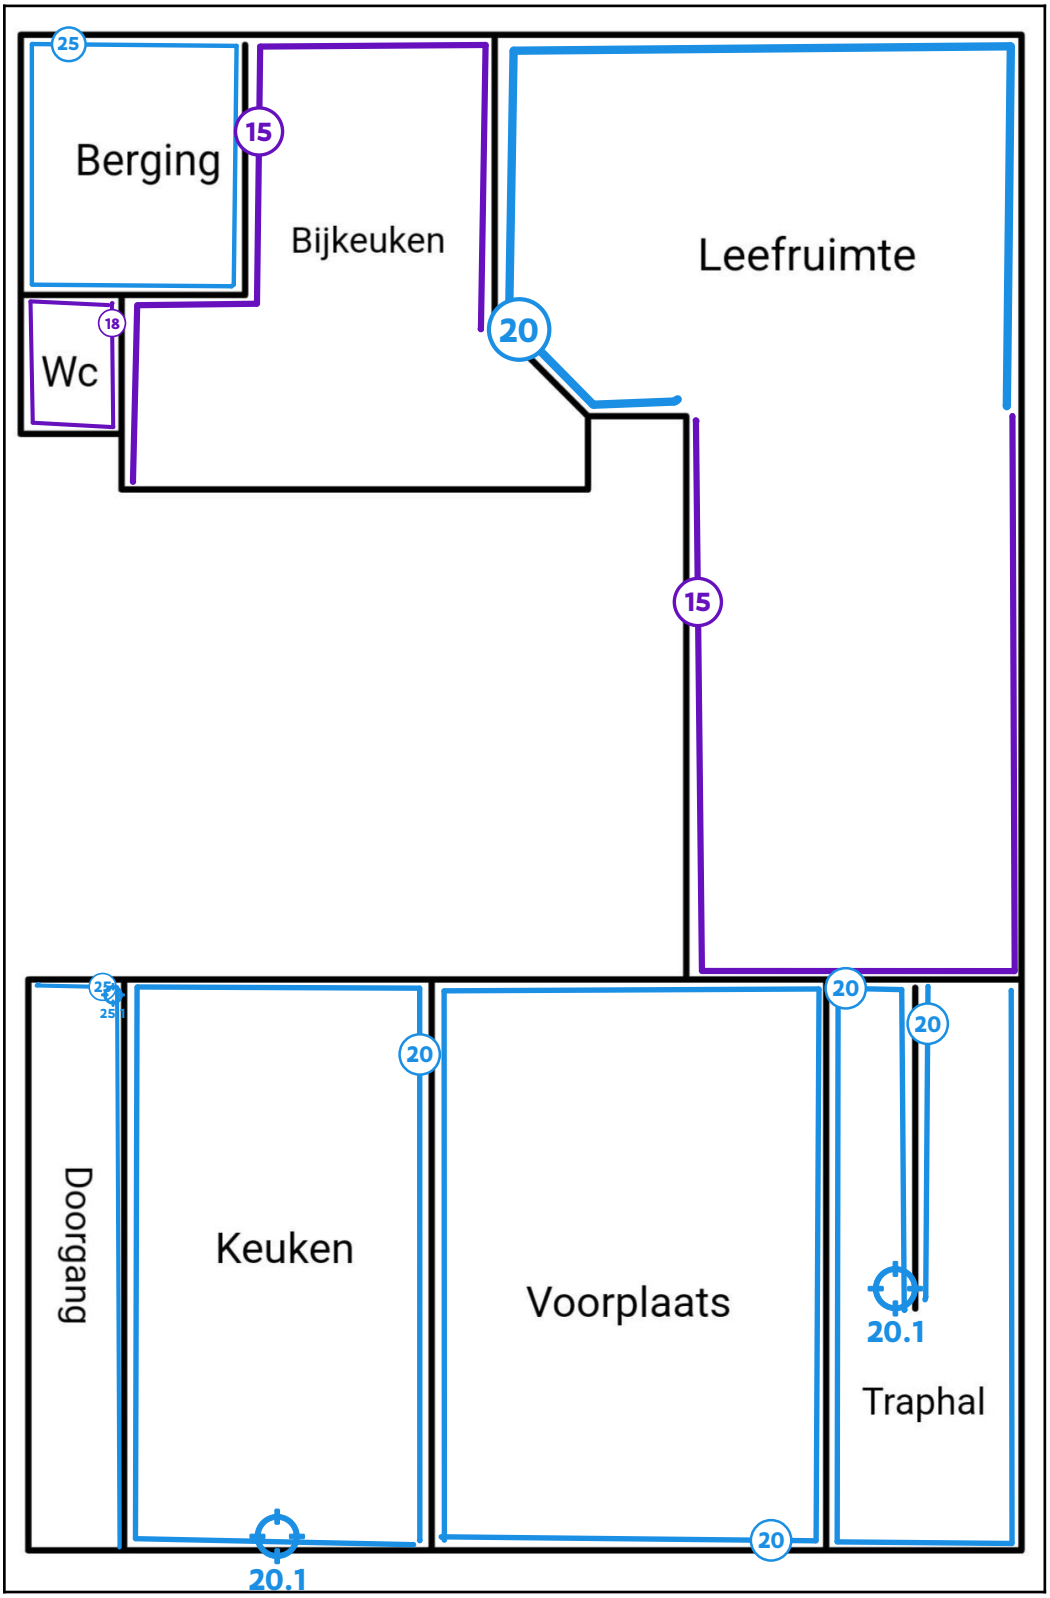
Plan 1.3: Gelijkvloers wanden

15. Muren bestaande uit voorzetpanelen	Advies	-
18. Faiencetegels (lijm)	Advies	-
20. Pleisterwerk wanden	Geen asbest	-
20.1 Code: MM1	Mengmonster	-
25. Cementen smeerlaag binnen	Geen asbest	-
25.1 Code: MM9	Mengmonster	-

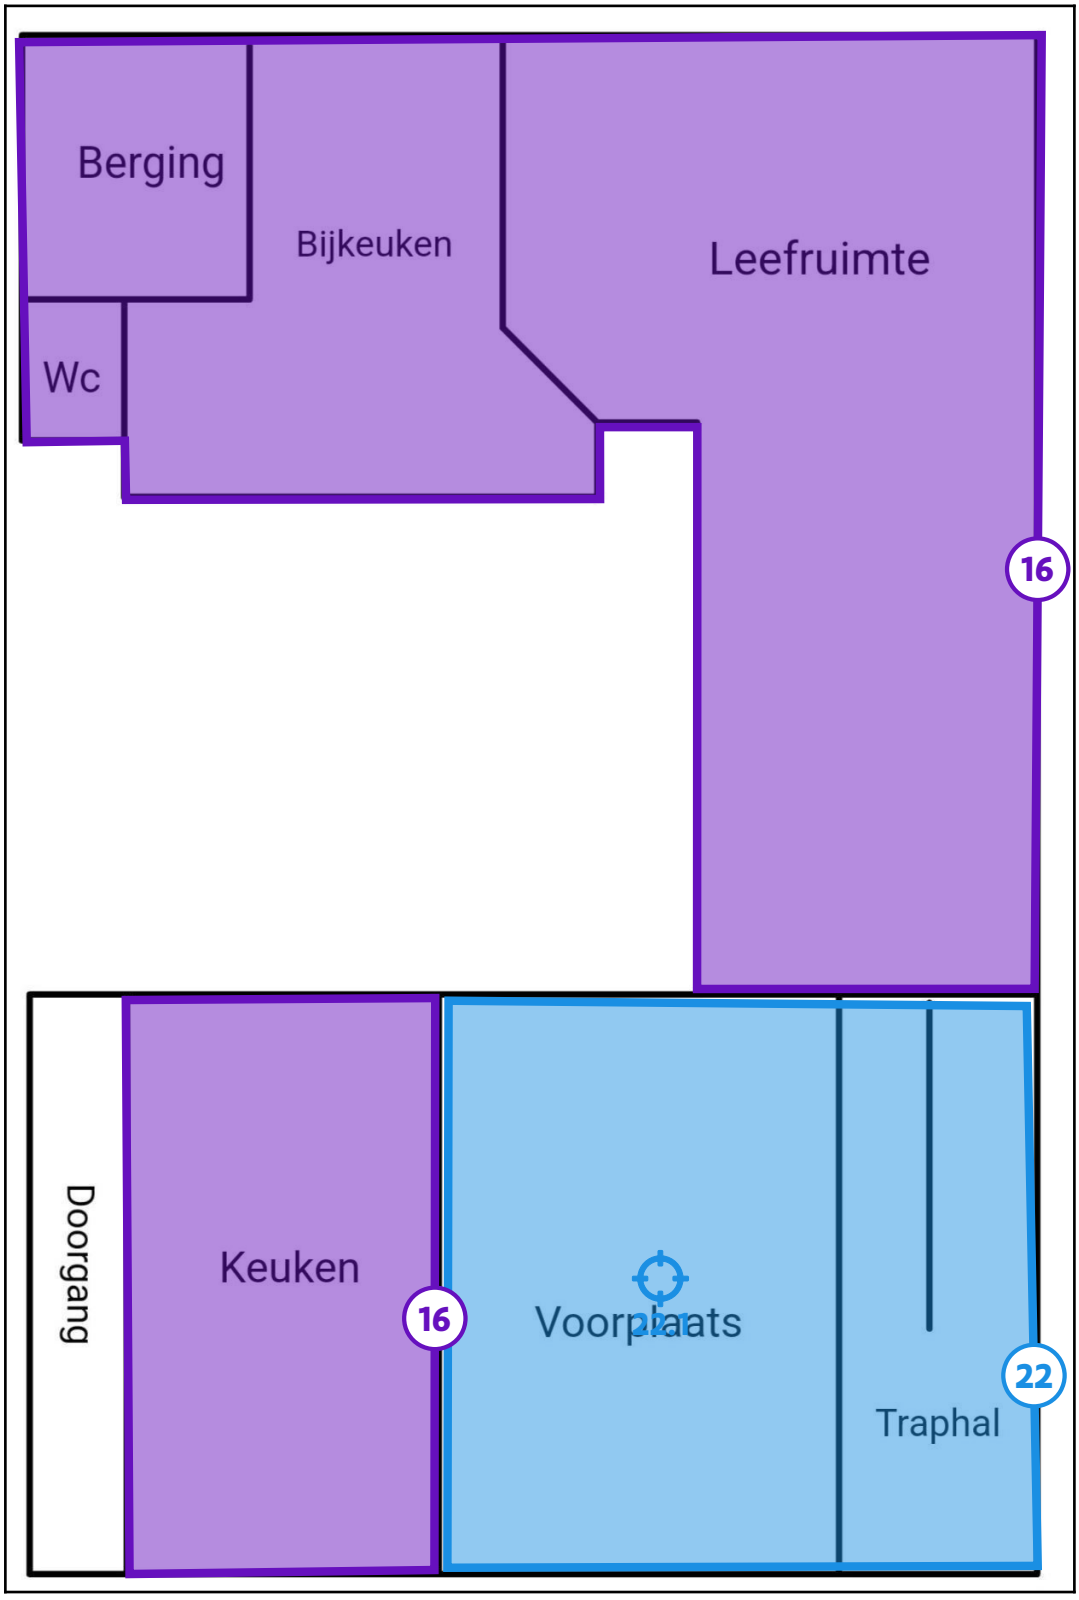
Plan 1.4: Gelijkvloers plafonds

16. Plafonds bestaande uit voorzetpanelen	Advies	-
22. Pleisterwerk plafonds	Geen asbest	-
22.1 Code: MM2	Mengmonster	-

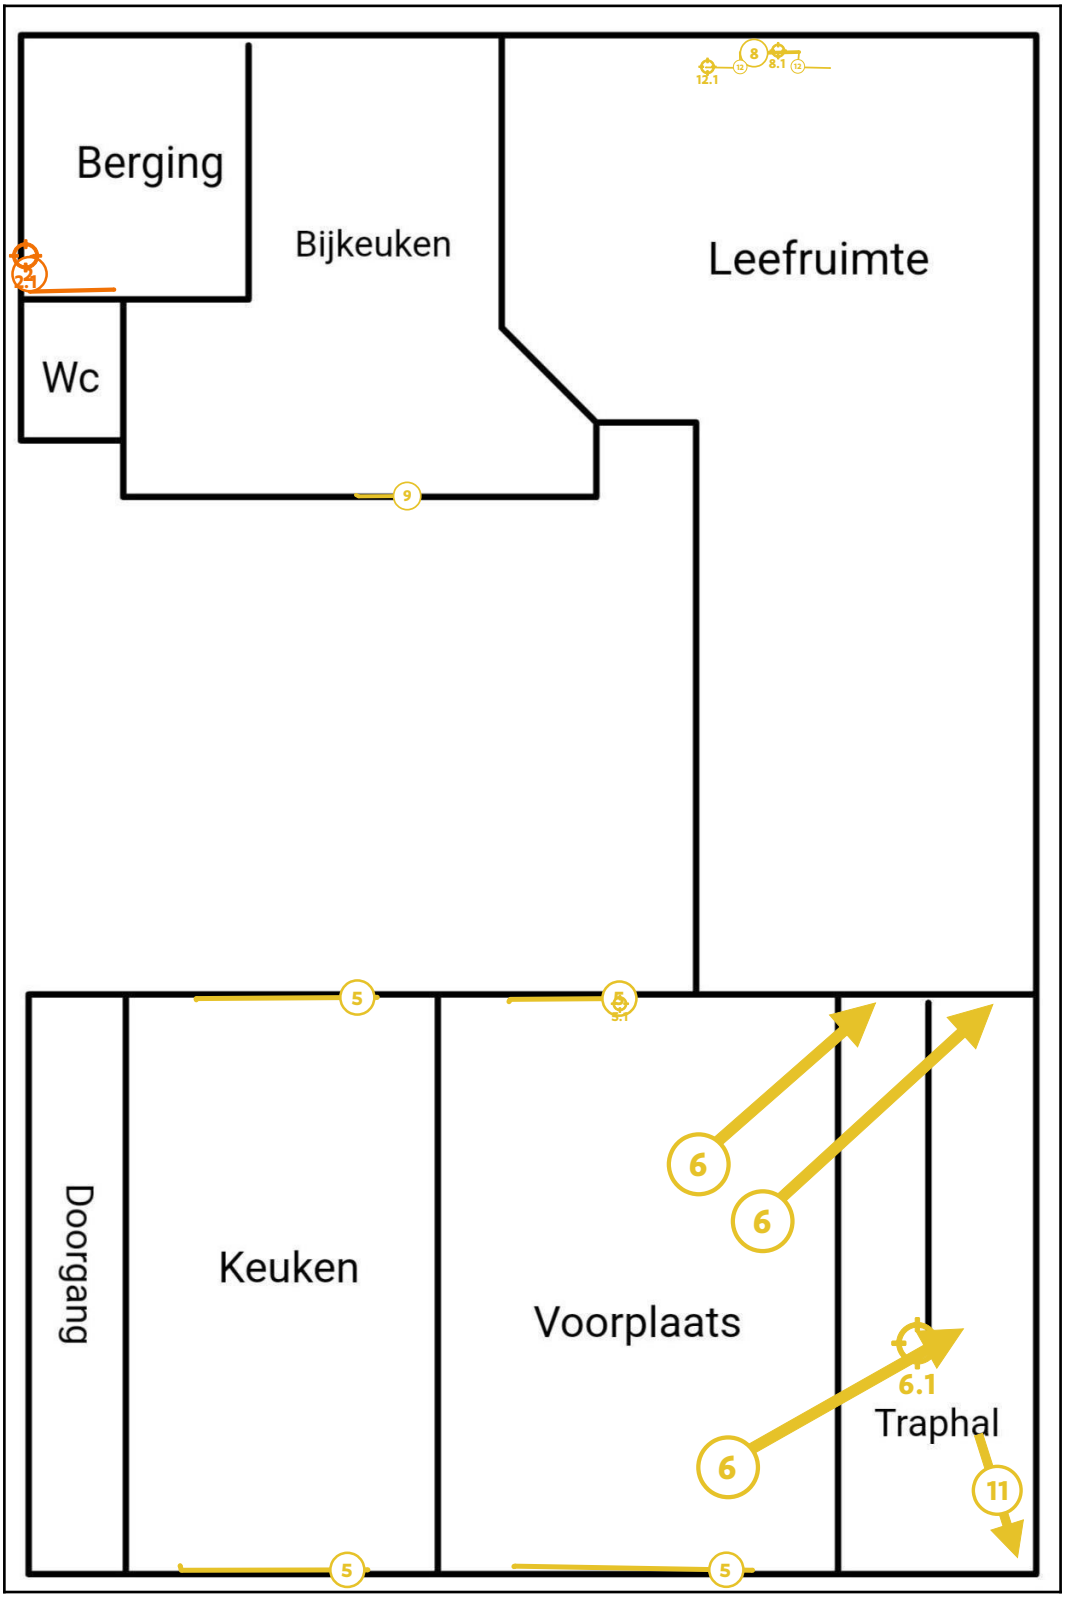
Plan 1.5: Gelijkvloers

2. Spatplaat in berging	Asbestmateriaal	Verwijderen
2.1 Code: MM13	Puntmonster	-
5. Vensterbank type massal	Asbestmateriaal	Zorgvuldig beheren
5.1 Code: MM12	Puntmonster	-
6. Dorpels en traptreden type massal	Asbestmateriaal	Zorgvuldig beheren
6.1 Code: MM11	Puntmonster	-
8. Sierbeplating schouw (cementplaat)	Asbestmateriaal	Zorgvuldig beheren
8.1 Code: MM14	Puntmonster	-
9. Glasal deurpaneel	Asbestmateriaal	Zorgvuldig beheren
11. Elektrische schakelkast van de netbeheerder.	Asbestmateriaal	Zorgvuldig beheren
12. Sierbeplating schouw (Massalpanelen)	Asbestmateriaal	Zorgvuldig beheren
12.1 Code: MM15	Puntmonster	-

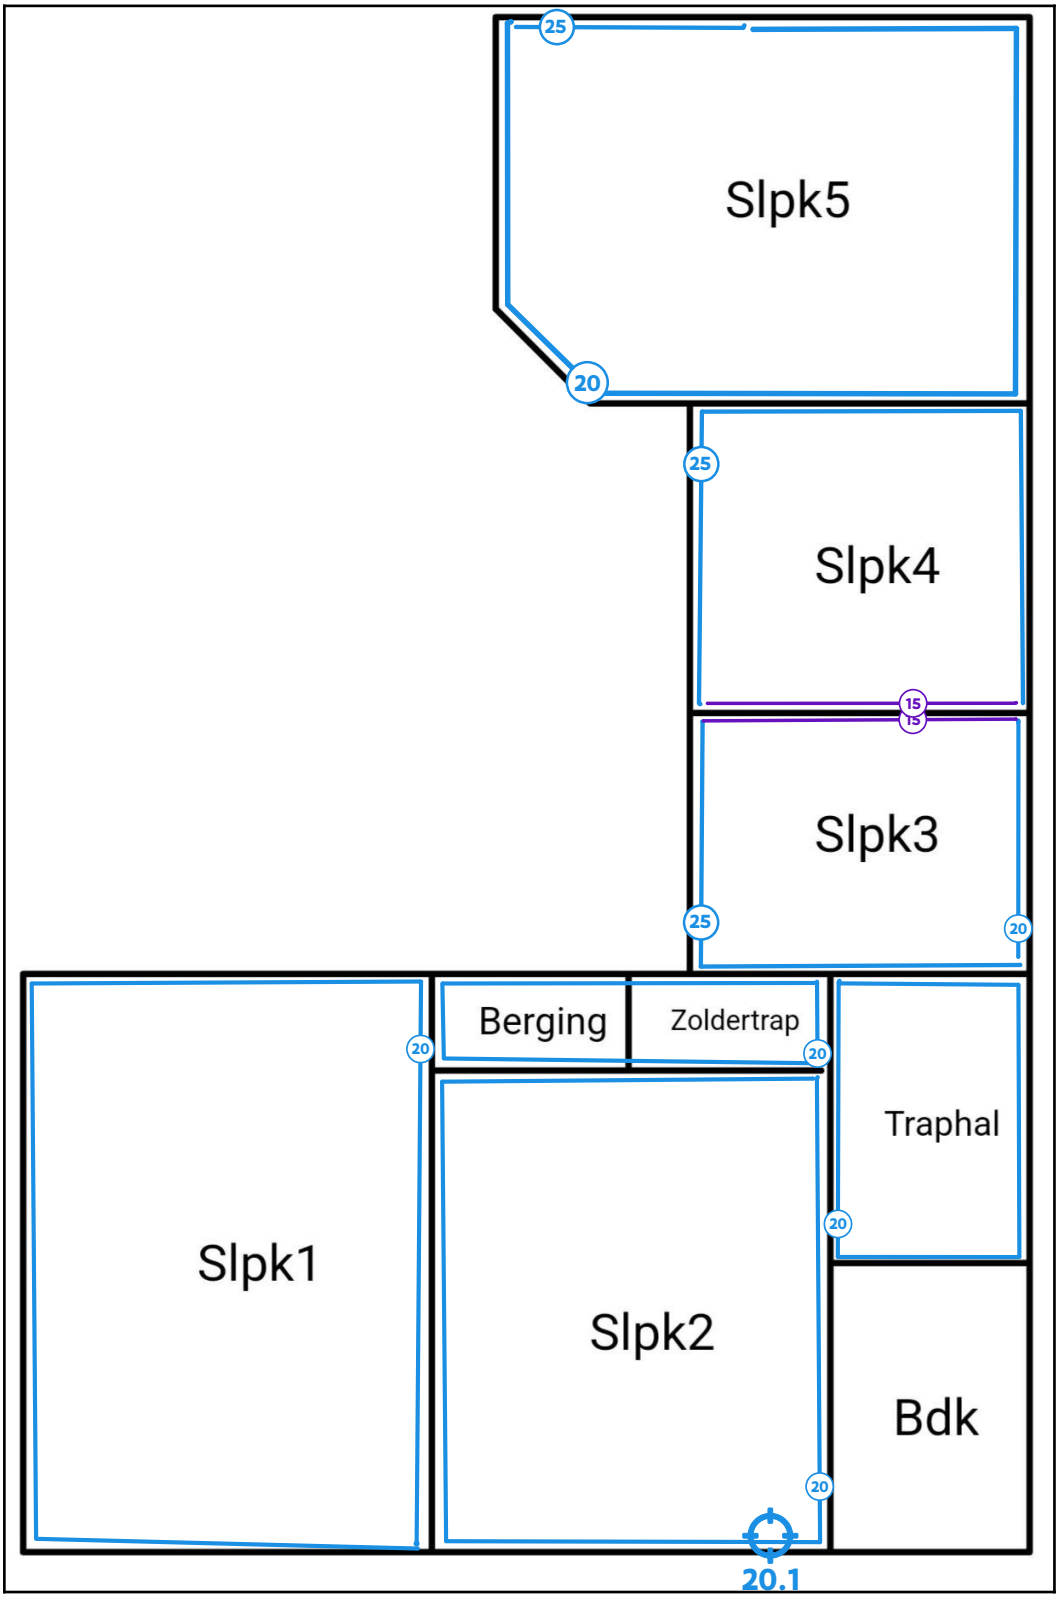
Plan 1.6: Verdieping wanden

15. Muren bestaande uit voorzetpanelen	Advies	-
20. Pleisterwerk wanden	Geen asbest	-
20.1 Code: MM1	Mengmonster	-
25. Cementen smeerlaag binnen	Geen asbest	-

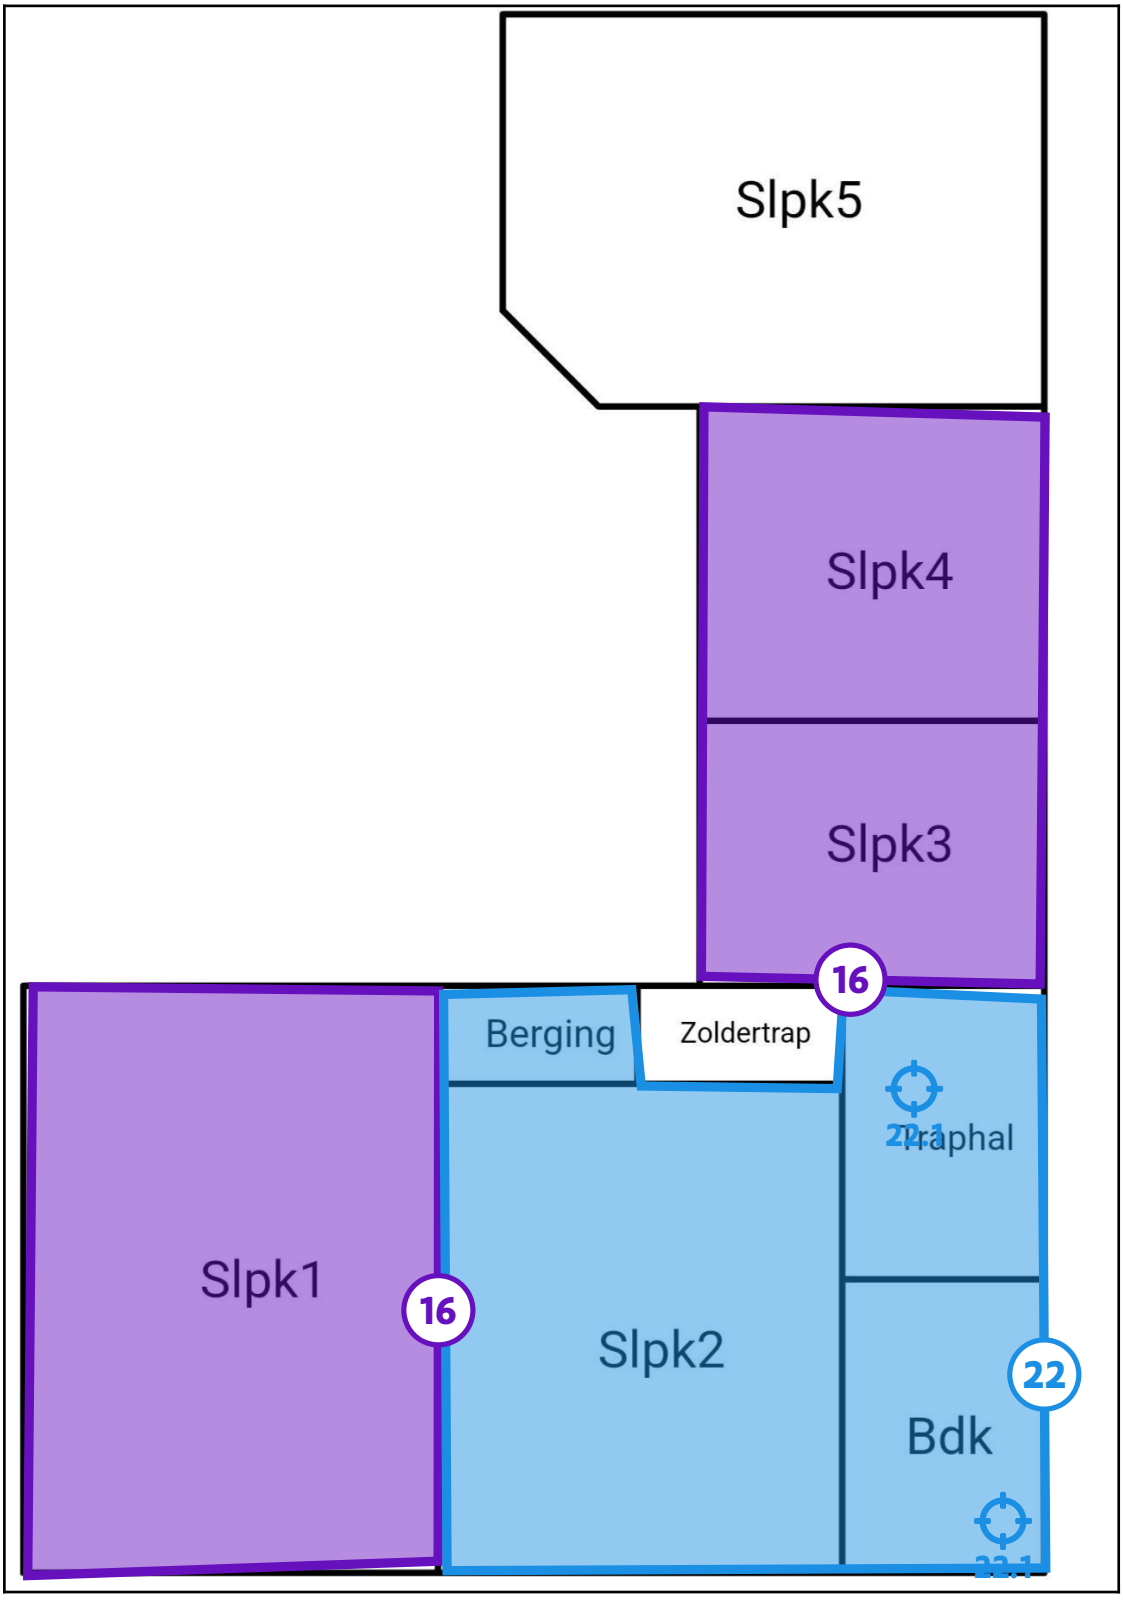
Plan 1.7: Verdieping plafonds

16. Plafonds bestaande uit voorzetpanelen	Advies	-
22. Pleisterwerk plafonds	Geen asbest	-
22.1 Code: MM2	Mengmonster	-

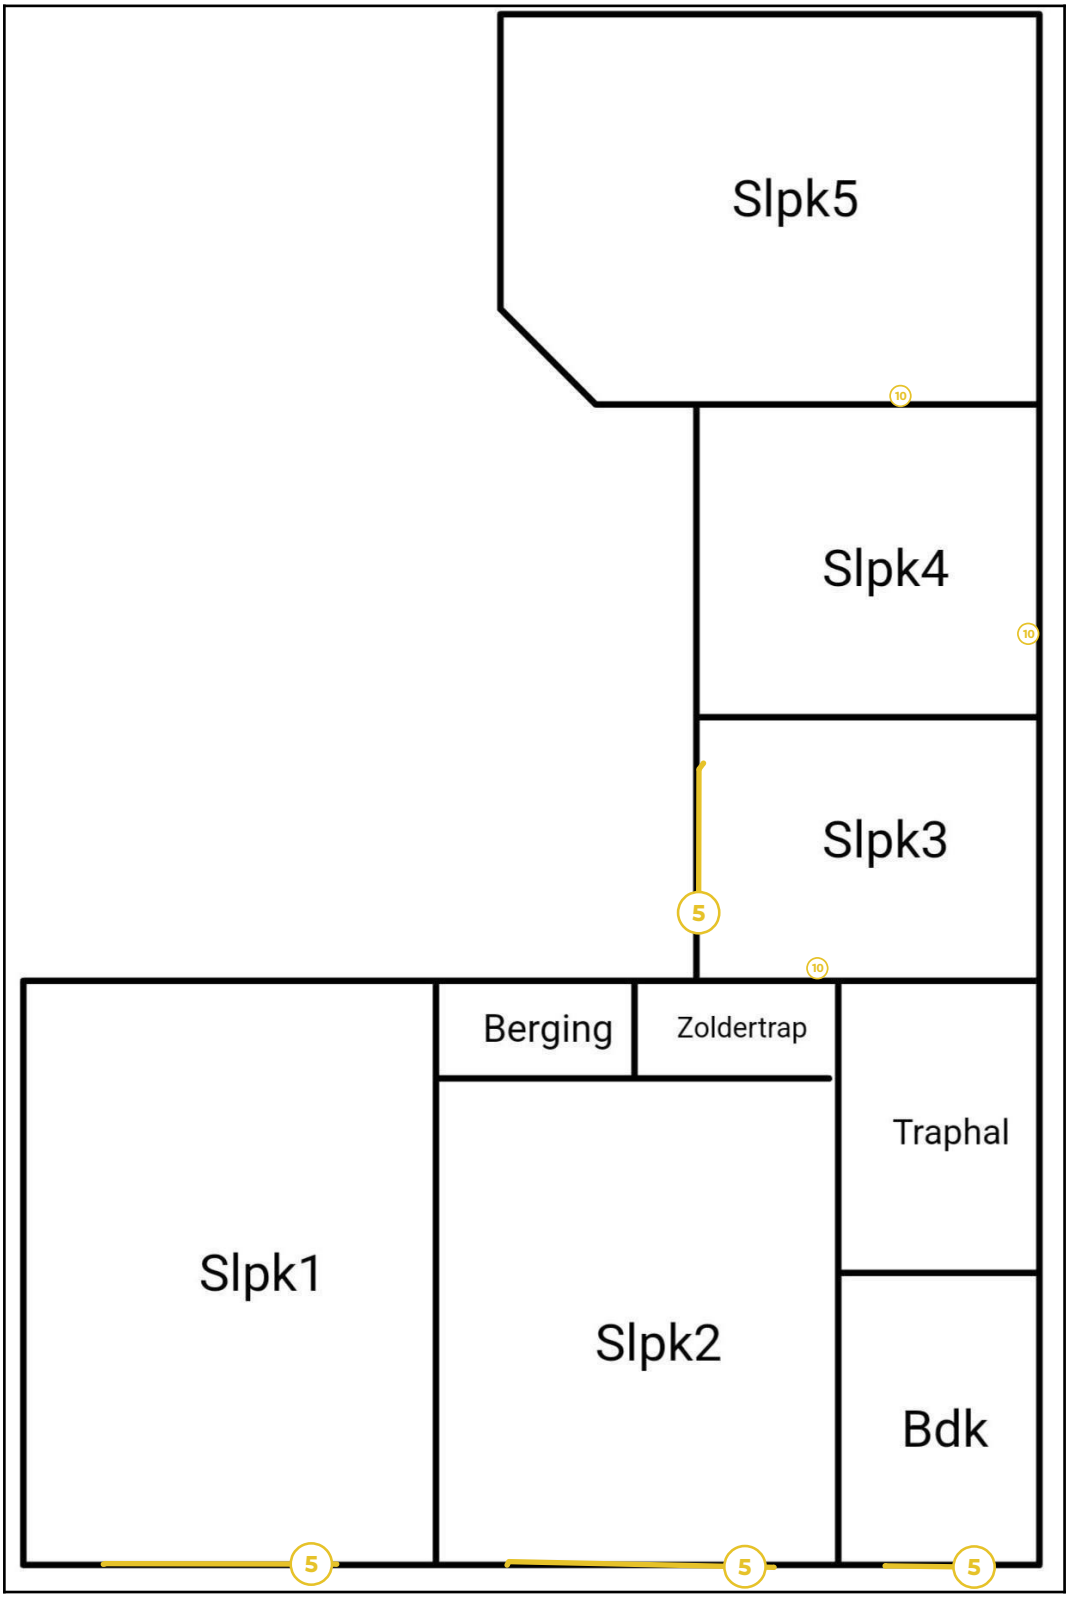
Plan 1.8: Verdieping

5. Vensterbank type massal	Asbestmateriaal	Zorgvuldig beheren
10. Bakeliet schakelaars/stopcontacten/lichtpunt	Asbestmateriaal	Zorgvuldig beheren

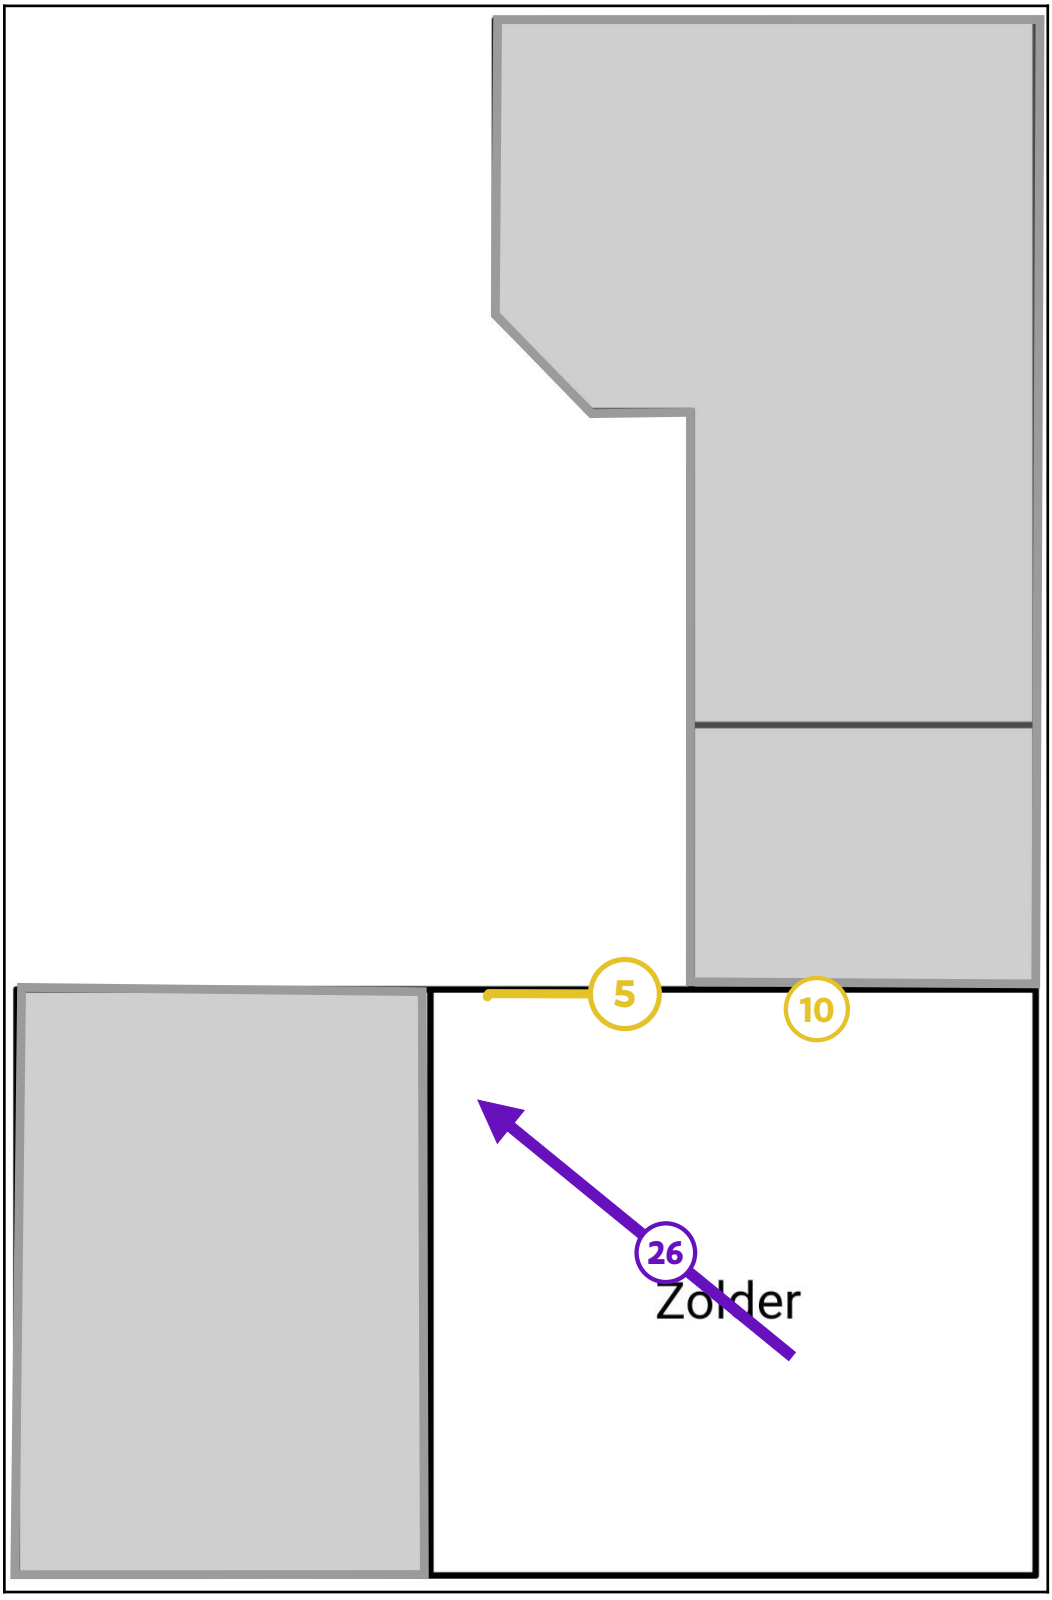
Plan 1.9: Zolderverdieping

5. Vensterbank type massal	Asbestmateriaal	Zorgvuldig beheren
10. Bakeliet schakelaars/stopcontacten/lichtpunt	Asbestmateriaal	Zorgvuldig beheren
26. CV-ketel (niet verdacht)	Overige ruimte of materiaal	-

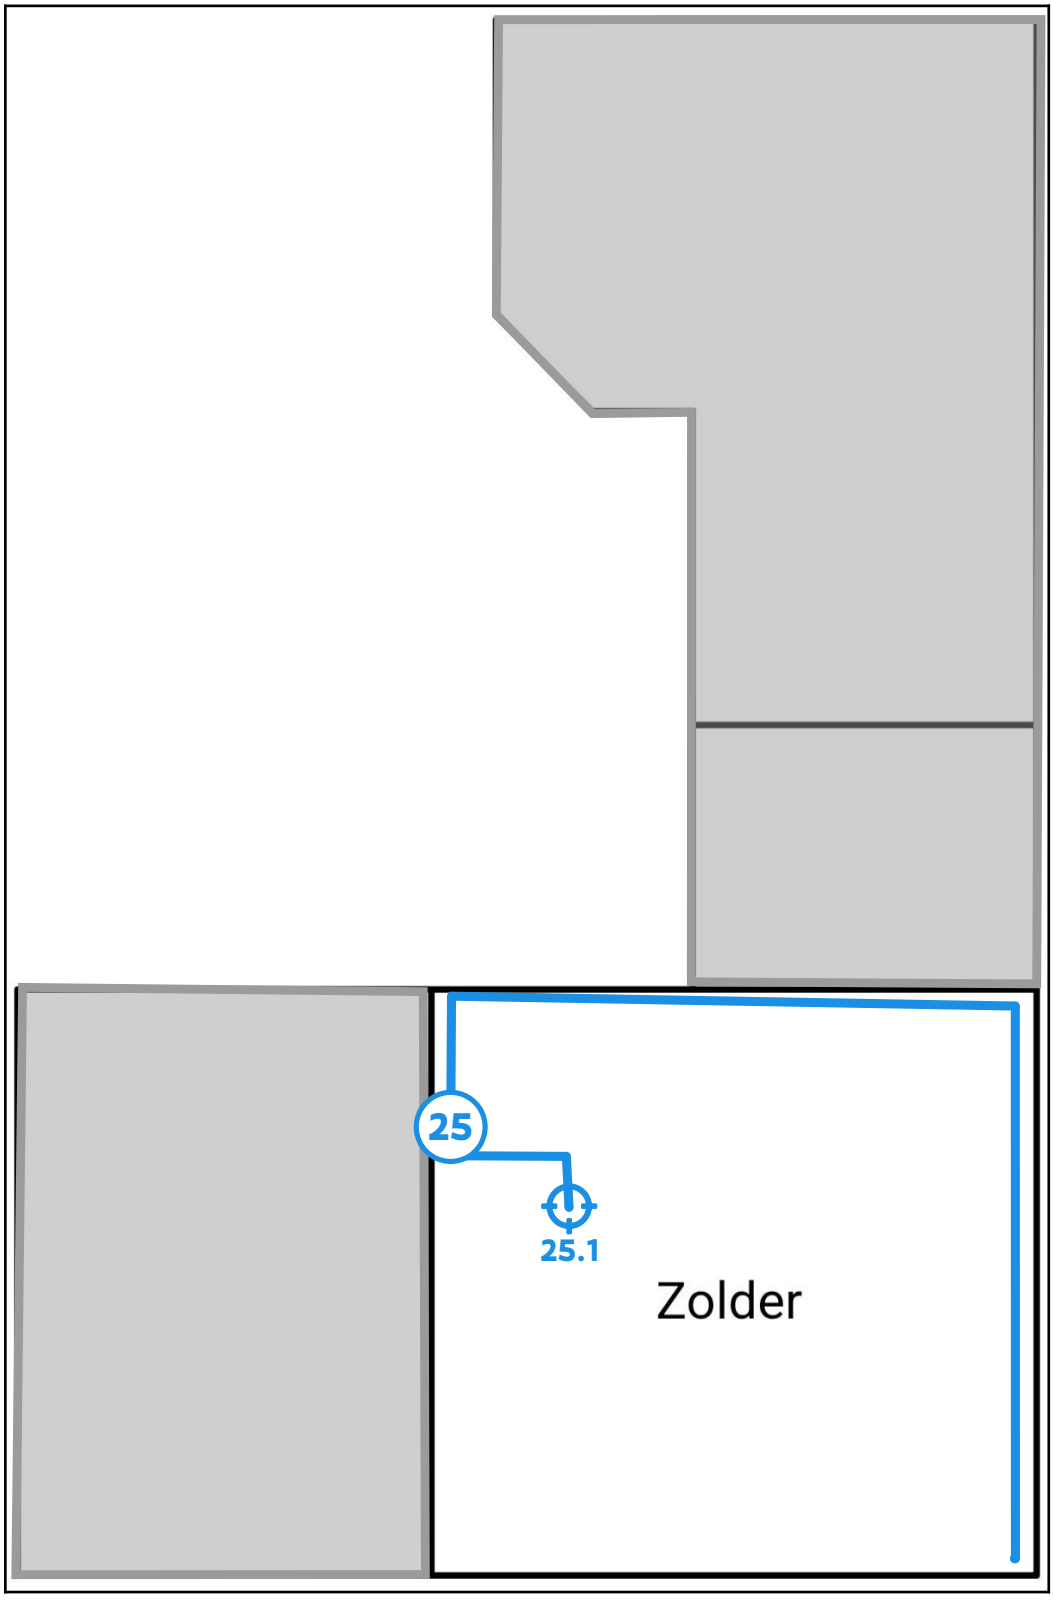
Plan 1.10: Zolderverdieping wanden

25. Cementen smeerlaag binnen	Geen asbest	-
25.1 Code: MM9	Mengmonster	-

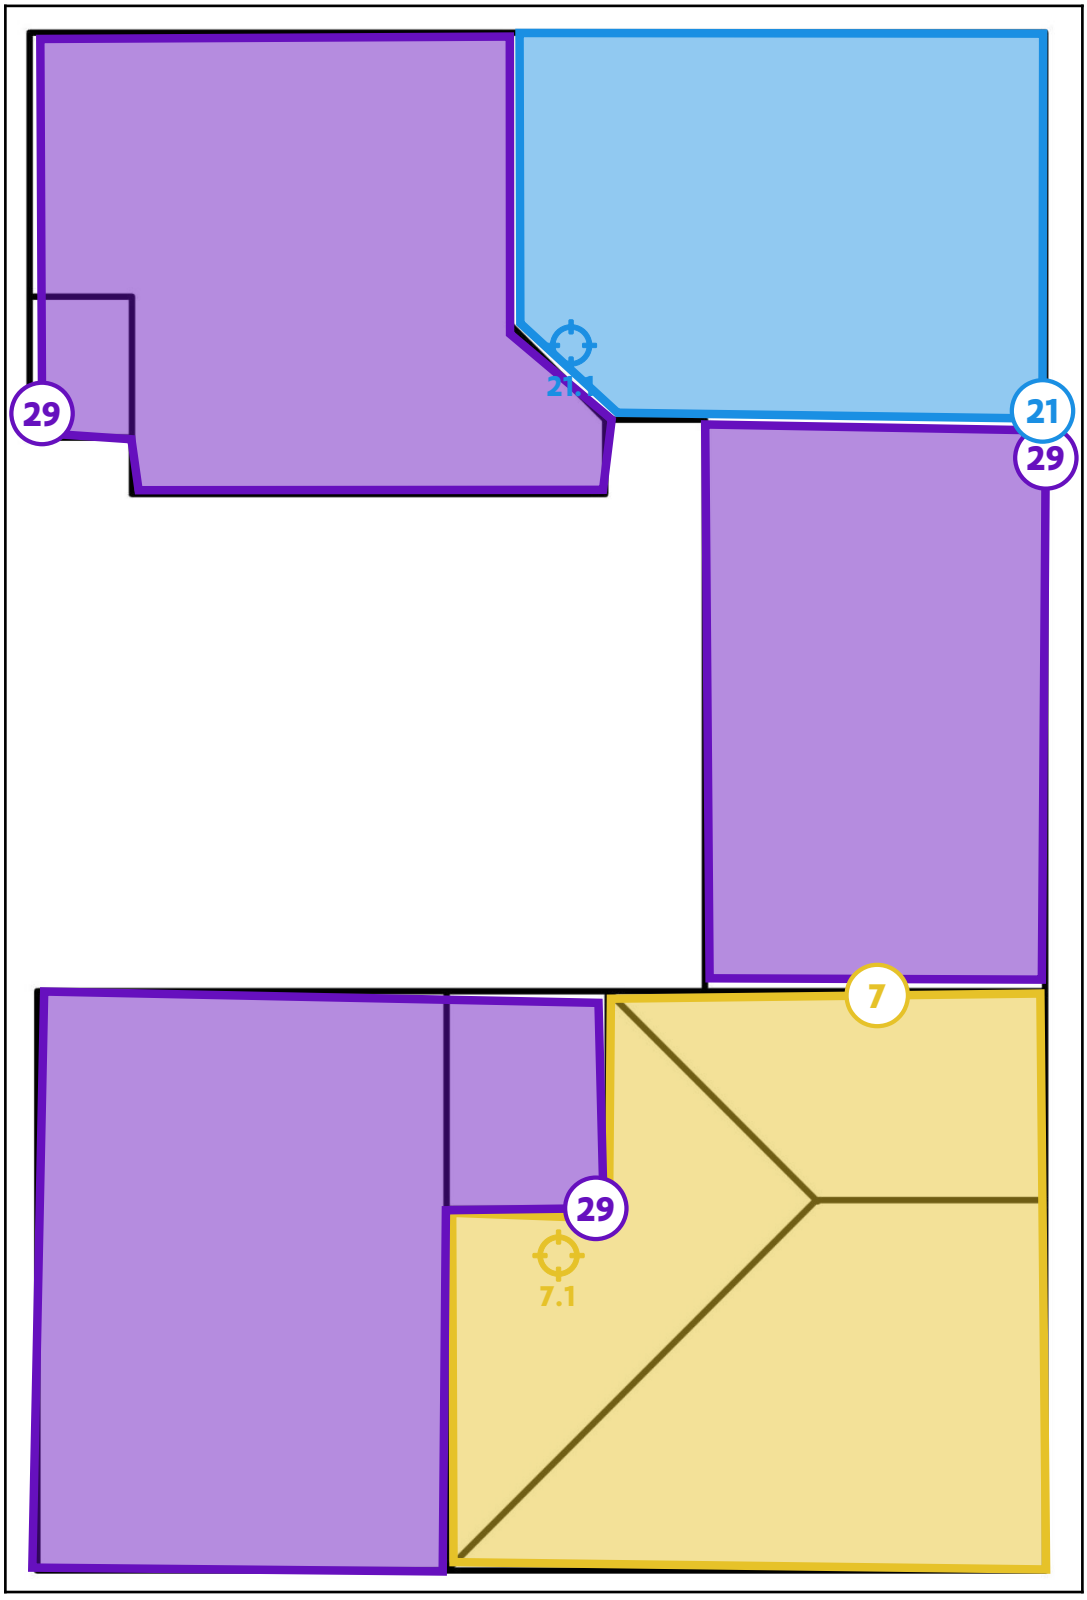
Plan 1.11: Gevels en daken

7. Onderdak type Menuiserite	Asbestmateriaal	Zorgvuldig beheren
7.1 Code: MM3	Puntmonster	-
21. Onderdakplaat onder roofing boven slpk 5	Geen asbest	-
21.1 Code: MM5	Puntmonster	-
29. Onderdak (niet waarneembaar)	Overige ruimte of materiaal	-

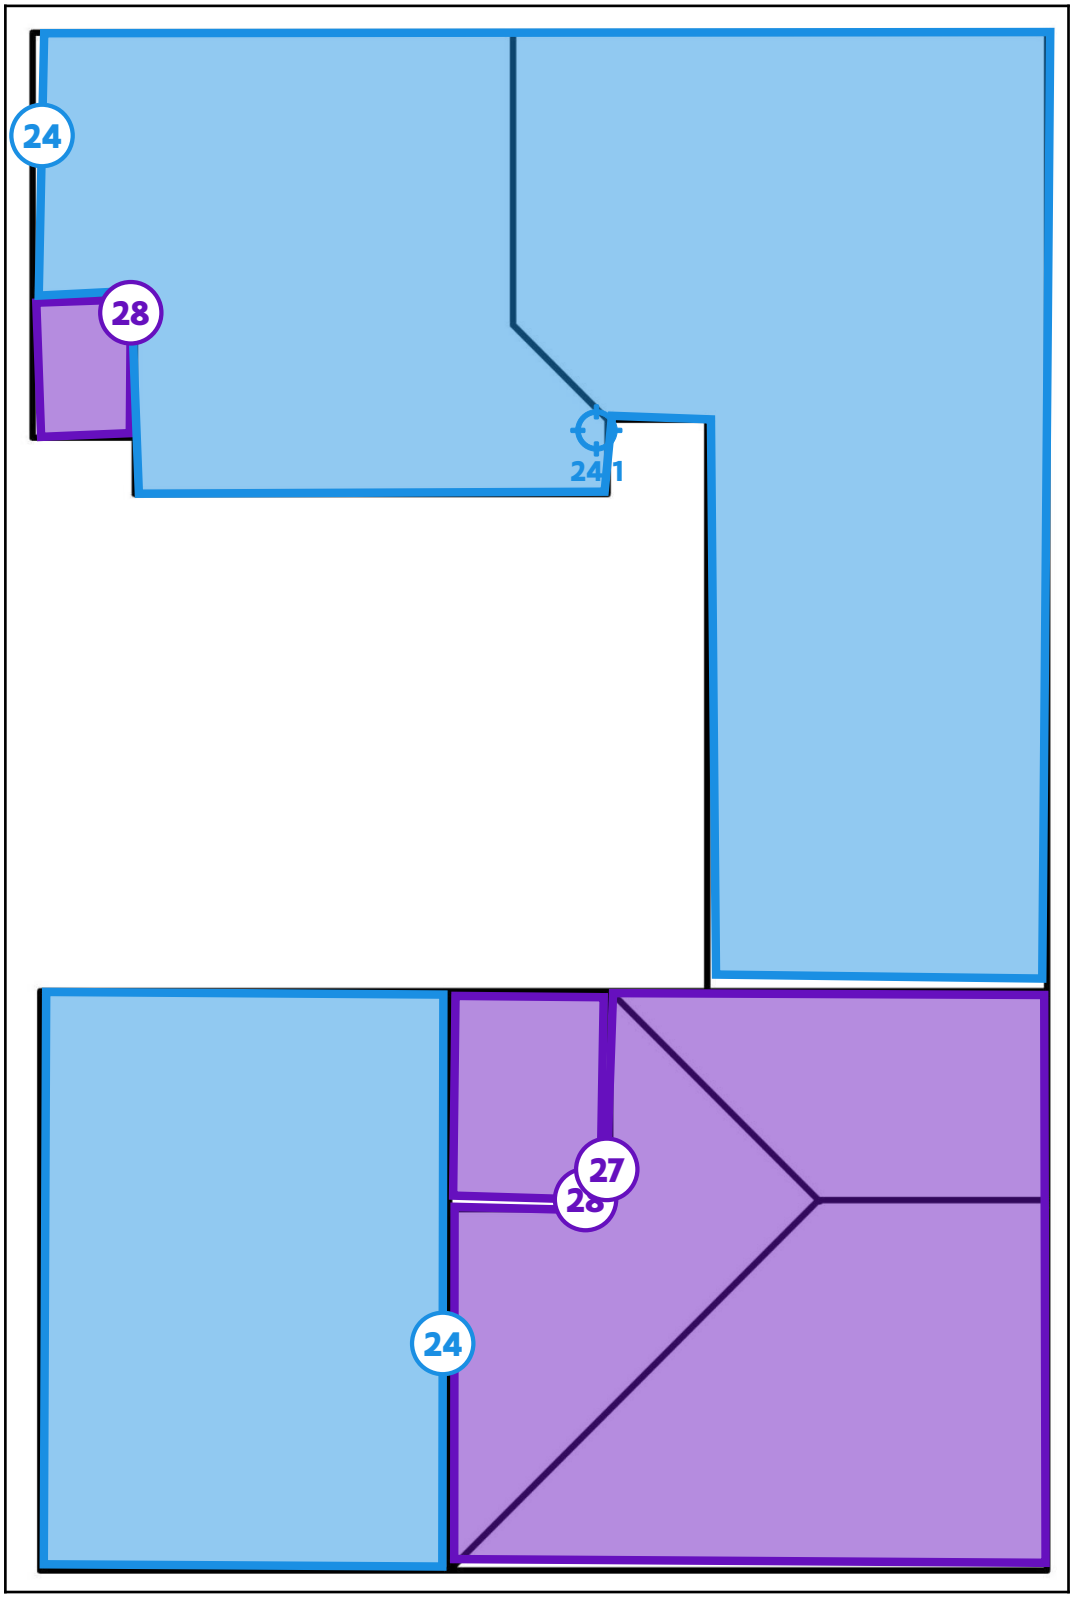
Plan 1.12: Gevels en daken

24. Roofing	Geen asbest	-
24.1 Code: MM4	Puntmonster	-
27. Dakbedekking bestaande uit pannen (niet verdacht)	Overige ruimte of materiaal	-
28. Dakbedekking plat dak (niet verdacht)	Overige ruimte of materiaal	-

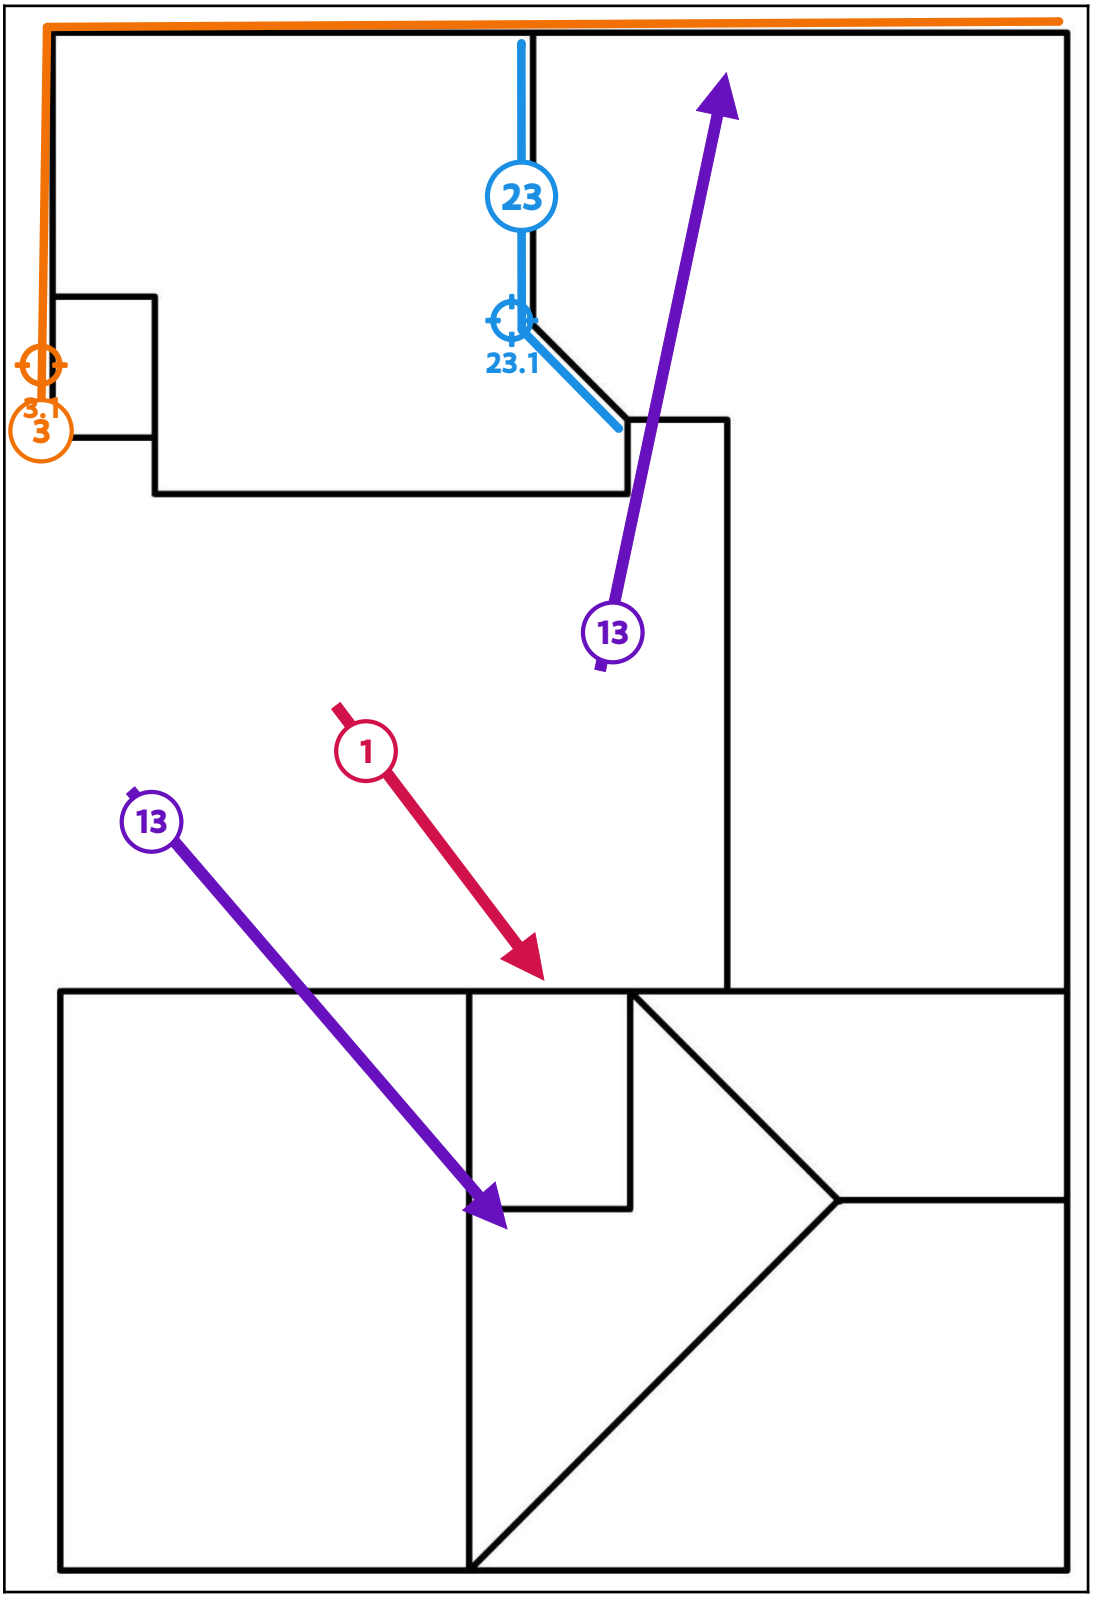
Plan 1.13: Gevels en daken

1. Losse plaat op keldergat langs buiten	Asbestmateriaal	Dringend verwijderen
3. Gevel met lichtgrijze leien	Asbestmateriaal	Verwijderen
3.1 Code: MM7	Puntmonster	-
13. Schouw	Beperking	-
23. Gevel met donkergrijze leien	Geen asbest	-
23.1 Code: MM6	Puntmonster	-

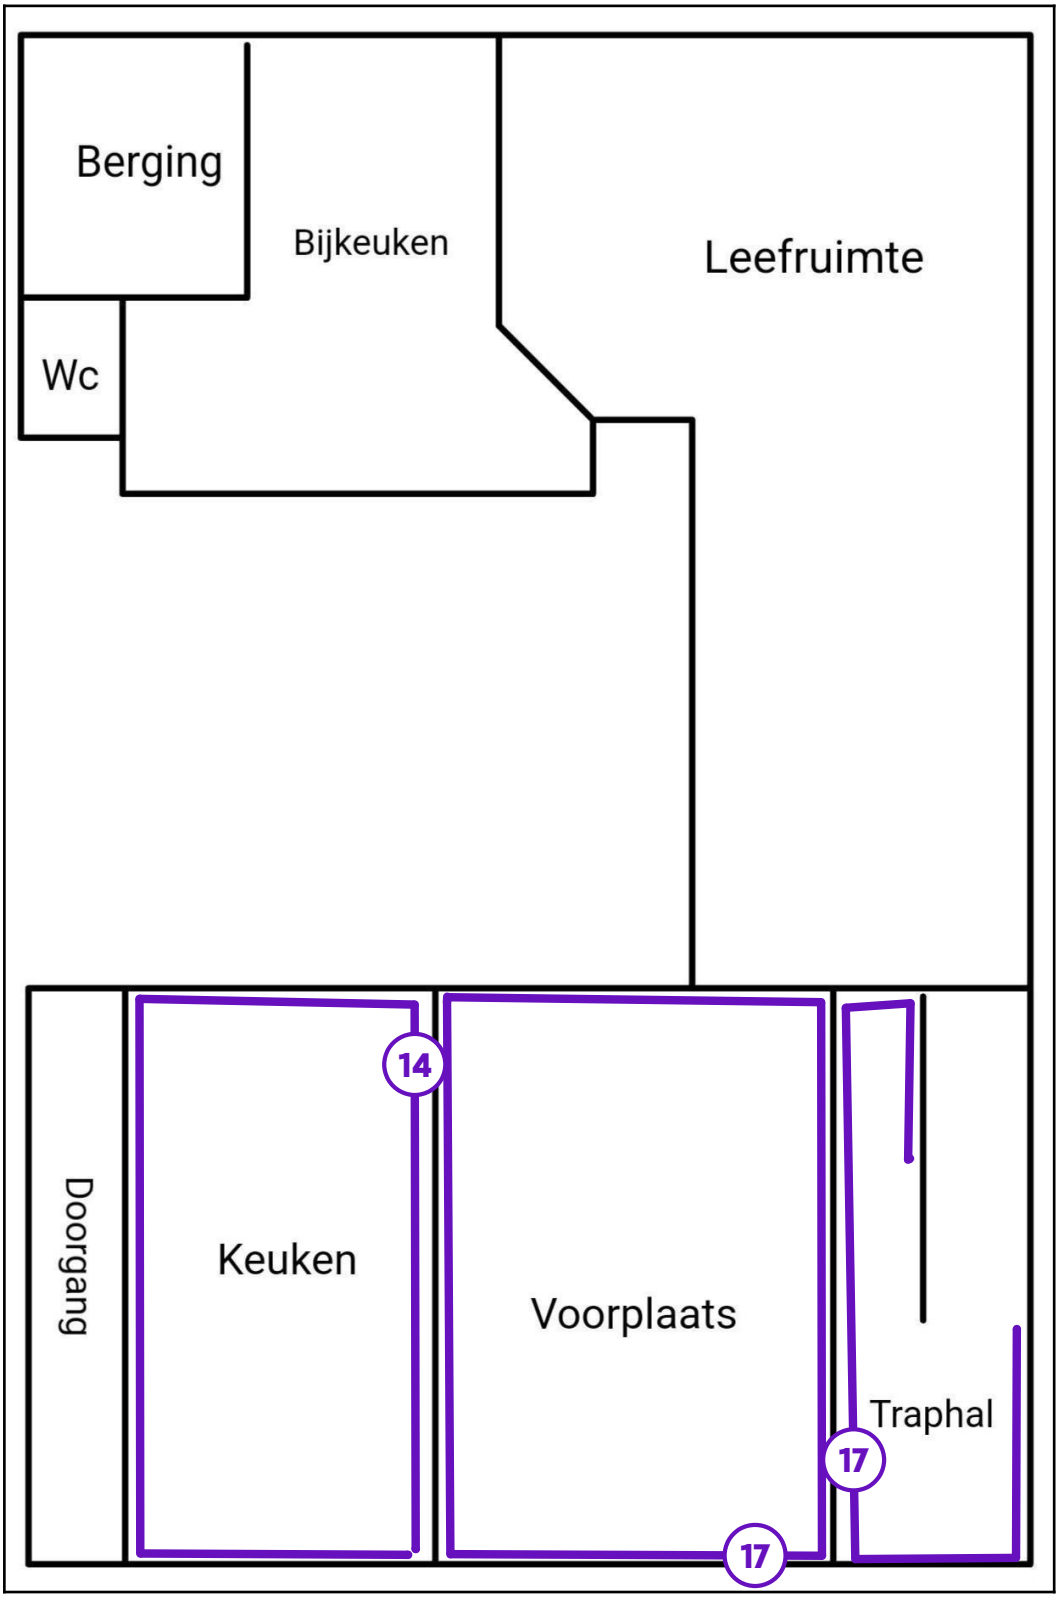
Plan 1.14: Gelijkvloers plafonds

14. Plafondlijst (hout)	Advies	-
17. Plafondlijst in gipspleister	Advies	-

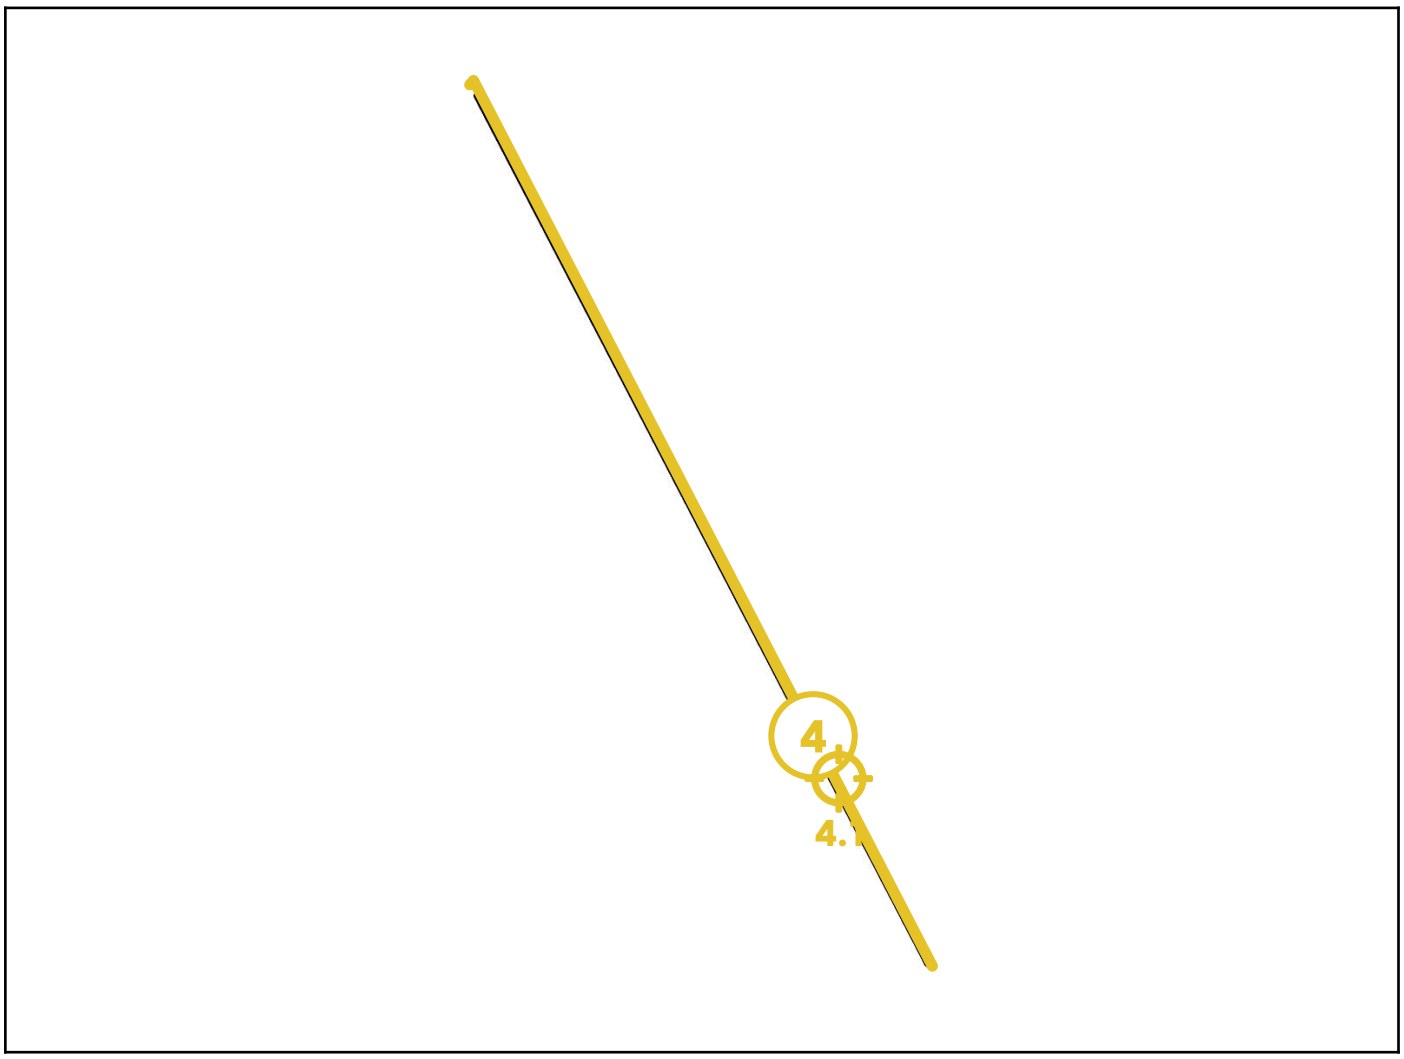
Plan 2.1: Tuinmuur

Beschrijving	Type	Actie
4. Deksteen tuinmuur	Asbestmateriaal	Zorgvuldig beheren
4.1 Code: MM8	Puntmonster	-

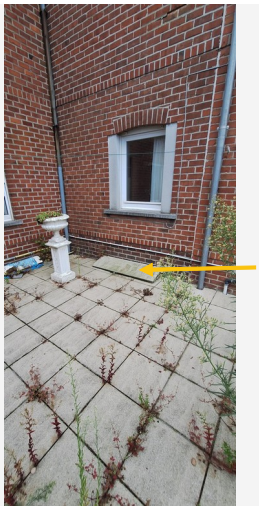
Fiche 1: Losse plaat op keldergat langs buiten

Asbestmateriaal - afvalstof

Het asbestmateriaal valt onder de mijlpaal van 2040.

Dringend verwijderen

- Verwijder het asbestafval.

- Eenvoudige handelingen: mag via doe-het-zelf of door werknemer(s) met opleidingsattest eenvoudige handelingen
  Deze toepassing kan door een aannemer die over een opleidingsattest eenvoudige handelingen beschikt of door een particulier (doe-het-zelf), verwijderd worden indien er geen verhoogd risico op vrijgave van asbestvezels (max. concentratie 0,01 vezels/cm3 - CODEX Art. VI.3-54) ontstaat en de toepassing voorafgaand wordt gefixeerd/bevochtigd; de individuele elementen zonder machinale werktuigen (boormachine, slijpschijf, hogedrukreiniger,...) en zonder breken of gooien een voor een losgemaakt worden; en ten slotte dubbel en luchtdicht verpakt weggevoerd worden naar een erkend afvalpunt (recyclagepark).
