Asbestinventarisattest

Papenholwegel 27, 8700 Tielt

Attestnummer : **20260908-000482.000**
Uitgegeven op : **08.09.2026**
Geldig tot : **08.09.2031**

Niet-asbestveilig

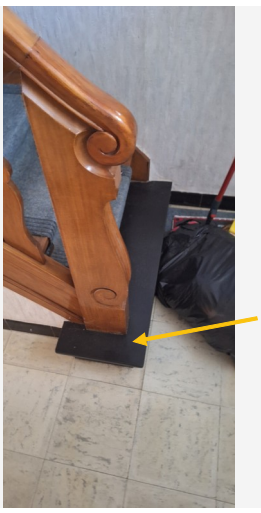
Fiche 6: Dorpels en traptreden type massal

Asbestmateriaal

Beschrijving	Dorpels en traptreden type massal
Omgeving	Binnen
Primaire drager	Wandopening verticaal (raam, deur, ...)
Asbestmateriaal	Plaat, paneel, tablet - Type Massal
Bindmiddel van asbestmateriaal	Cement
Gebondenheid op basis van bindmiddel	Hecht
Hoeveelheid (oppervlakte - dikte - aantal)	• 0,20 m^2 - 2,00 cm - 3 stuks
Totaal volume	0,012 m^3
Eenvoudig bereikbaar	Ja
Bevestigingswijze	• Verlijmd, ingegoten, versmeerd
Identificatiemethode	Een monstername door de asbestdeskundige met laboanalyse door een asbestlabo.
Destructieve handeling voor identificatie	Nee
Opmerking	De hoeveelheid is een zo nauwkeurig mogelijke opmeting. Hieraan kunnen evenwel geen rechten worden ontleend.

- Eenvoudige handelingen: mag via doe-het-zelf of door werknemer(s) met opleidingsattest eenvoudige handelingen
  Deze toepassing kan door een aannemer die over een opleidingsattest eenvoudige handelingen beschikt of door een particulier (doe-het-zelf), verwijderd worden indien er geen verhoogd risico op vrijgave van asbestvezels (max. concentratie 0,01 vezels/cm3 - CODEX Art. VI.3-54) ontstaat en de toepassing voorafgaand wordt gefixeerd/bevochtigd; de individuele elementen zonder machinale werktuigen (boormachine, slijpschijf, hogedrukreiniger,...) en zonder breken of gooien een voor een losgemaakt worden; en ten slotte dubbel en luchtdicht verpakt weggevoerd worden naar een erkend afvalpunt (recyclagepark).

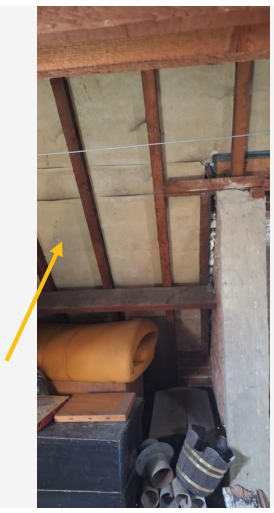
Fiche 7: Onderdak type Menuiserite

Asbestmateriaal

- Eenvoudige handelingen: mag via doe-het-zelf of door werknemer(s) met opleidingsattest eenvoudige handelingen
  Deze toepassing kan door een aannemer die over een opleidingsattest eenvoudige handelingen beschikt of door een particulier (doe-het-zelf), verwijderd worden indien er geen verhoogd risico op vrijgave van asbestvezels (max. concentratie 0,01 vezels/cm3 - CODEX Art. VI.3-54) ontstaat en de toepassing voorafgaand wordt gefixeerd/bevochtigd; de individuele elementen zonder machinale werktuigen (boormachine, slijpschijf, hogedrukreiniger,...) en zonder breken of gooien een voor een losgemaakt worden; en ten slotte dubbel en luchtdicht verpakt weggevoerd worden naar een erkend afvalpunt (recyclagepark).

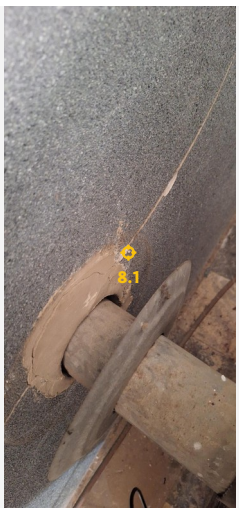
Fiche 8: Sierbeplating schouw (cementplaat)

Asbestmateriaal

Beschrijving	Sierbeplating schouw (cementplaat)
Omgeving	Binnen
Primaire drager	Binnenwand
Asbestmateriaal	Plaat, paneel, tablet - Generiek
Bindmiddel van asbestmateriaal	Cement
Gebondenheid op basis van bindmiddel	Hecht
Hoeveelheid (oppervlakte - dikte - aantal)	• 2,00 m^2 - 0,50 cm - 1 stuk
Totaal volume	0,01 m^3
Eenvoudig bereikbaar	Ja
Bevestigingswijze	• Verlijmd, ingegoten, versmeerd
Identificatiemethode	Een monstername door de asbestdeskundige met laboanalyse door een asbestlabo.
Destructieve handeling voor identificatie	Nee
Opmerking	De hoeveelheid is een zo nauwkeurig mogelijke opmeting. Hieraan kunnen evenwel geen rechten worden ontleend.

- Eenvoudige handelingen: mag via doe-het-zelf of door werknemer(s) met opleidingsattest eenvoudige handelingen
  Deze toepassing kan door een aannemer die over een opleidingsattest eenvoudige handelingen beschikt of door een particulier (doe-het-zelf), verwijderd worden indien er geen verhoogd risico op vrijgave van asbestvezels (max. concentratie 0,01 vezels/cm3 - CODEX Art. VI.3-54) ontstaat en de toepassing voorafgaand wordt gefixeerd/bevochtigd; de individuele elementen zonder machinale werktuigen (boormachine, slijpschijf, hogedrukreiniger,...) en zonder breken of gooien een voor een losgemaakt worden; en ten slotte dubbel en luchtdicht verpakt weggevoerd worden naar een erkend afvalpunt (recyclagepark).

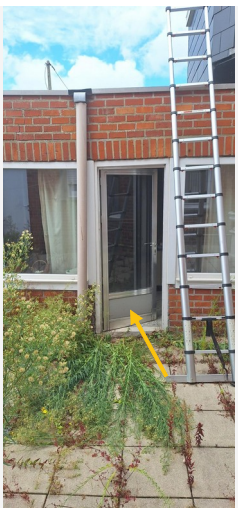
Fiche 9: Glasal deurpaneel

Asbestmateriaal

- Eenvoudige handelingen: mag via doe-het-zelf of door werknemer(s) met opleidingsattest eenvoudige handelingen
  Deze toepassing kan door een aannemer die over een opleidingsattest eenvoudige handelingen beschikt of door een particulier (doe-het-zelf), verwijderd worden indien er geen verhoogd risico op vrijgave van asbestvezels (max. concentratie 0,01 vezels/cm3 - CODEX Art. VI.3-54) ontstaat en de toepassing voorafgaand wordt gefixeerd/bevochtigd; de individuele elementen zonder machinale werktuigen (boormachine, slijpschijf, hogedrukreiniger,...) en zonder breken of gooien een voor een losgemaakt worden; en ten slotte dubbel en luchtdicht verpakt weggevoerd worden naar een erkend afvalpunt (recyclagepark).

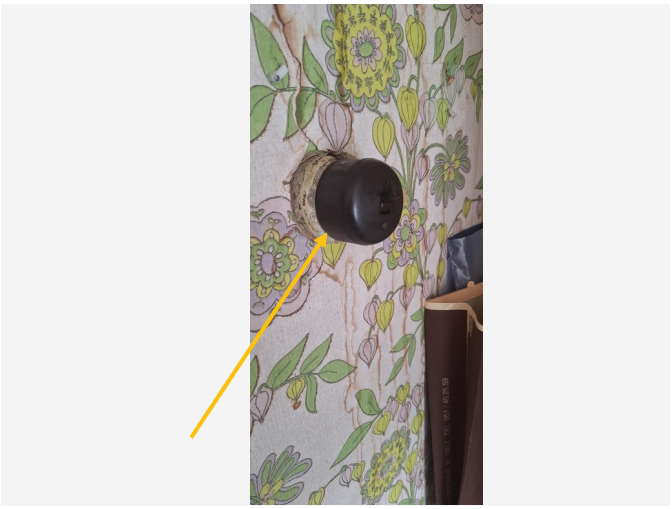
Fiche 10: Bakeliet schakelaars/stopcontacten/lichtpunt

Asbestmateriaal

- Eenvoudige handelingen: mag via doe-het-zelf of door werknemer(s) met opleidingsattest eenvoudige handelingen
  Deze toepassing kan door een aannemer die over een opleidingsattest eenvoudige handelingen beschikt of door een particulier (doe-het-zelf), verwijderd worden indien er geen verhoogd risico op vrijgave van asbestvezels (max. concentratie 0,01 vezels/cm3 - CODEX Art. VI.3-54) ontstaat en de toepassing voorafgaand wordt gefixeerd/bevochtigd; de individuele elementen zonder machinale werktuigen (boormachine, slijpschijf, hogedrukreiniger,...) en zonder breken of gooien een voor een losgemaakt worden; en ten slotte dubbel en luchtdicht verpakt weggevoerd worden naar een erkend afvalpunt (recyclagepark).

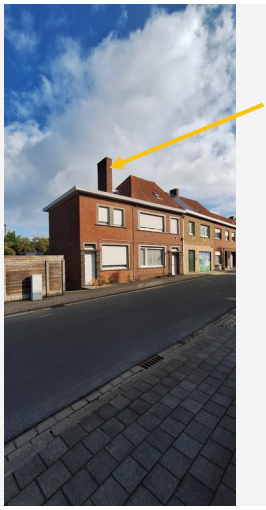
Fiche 13: Schouw

Beperking

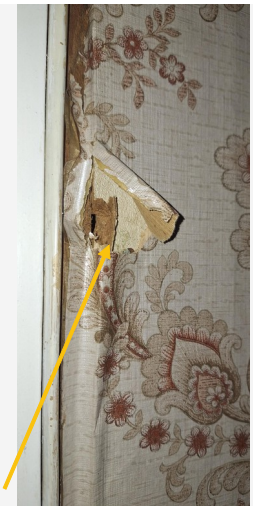
Fiche 15: Muren bestaande uit voorzetpanelen

Basis voor advies	De asbestdeskundige beoordeelt het materiaal als niet-asbestverdacht.

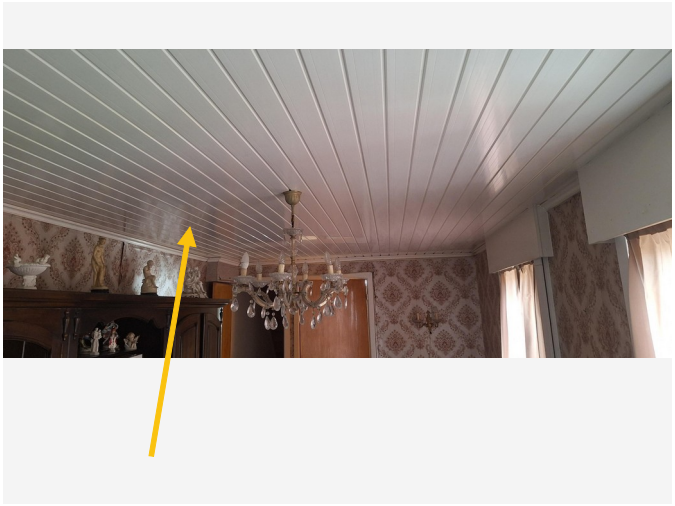
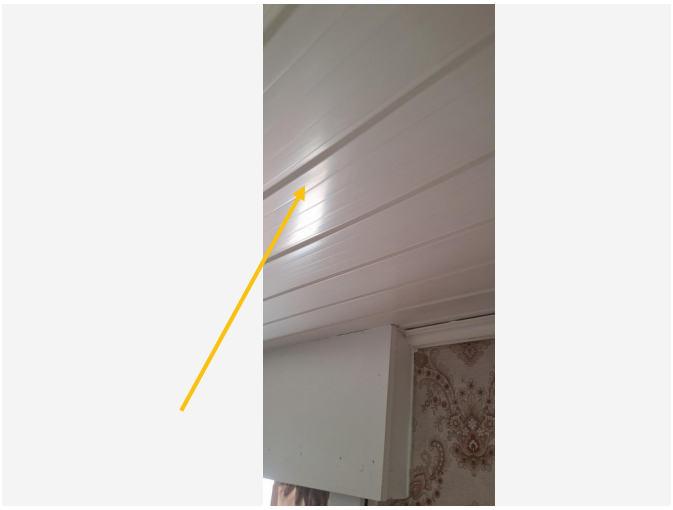
Fiche 16: Plafonds bestaande uit voorzetpanelen

Basis voor advies	De asbestdeskundige beoordeelt het materiaal als niet-asbestverdacht.

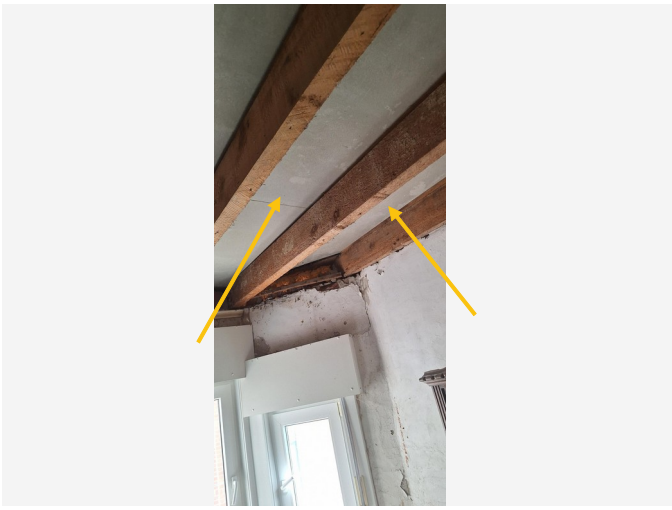
Fiche 21: Onderdakplaat onder roofing boven slpk 5

Geen asbest

Beschrijving	Onderdakplaat onder roofing boven slpk 5
Omgeving	Buiten
Primaire drager	Plat dak
Bindmiddel van materiaal	Cement
Gebondenheid op basis van bindmiddel	Hecht
Hoeveelheid (oppervlakte - dikte - aantal)	• 18,00 m^2 - 2,00 cm - 1 stuk
Totaal volume	0,36 m^3
Identificatiemethode	Een monstername door de asbestdeskundige met laboanalyse door een asbestlabo.
Destructieve handeling voor identificatie	Nee
Opmerking	De hoeveelheid is een zo nauwkeurig mogelijke opmeting. Hieraan kunnen evenwel geen rechten worden ontleend.

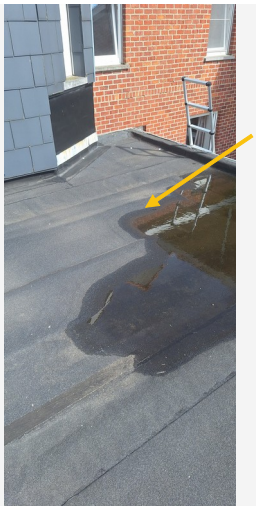
Fiche 24: Roofing

Geen asbest

Beschrijving	Roofing
Omgeving	Buiten
Primaire drager	Plat dak
Bindmiddel van materiaal	Bitumen (roofing, teer, asfalt)
Gebondenheid op basis van bindmiddel	Hecht
Hoeveelheid (oppervlakte - aantal)	• 100,00 m^2 - 1 stuk
Totale oppervlakte	100,00 m^2
Identificatiemethode	Een monstername door de asbestdeskundige met laboanalyse door een asbestlabo.
Destructieve handeling voor identificatie	Nee
Opmerking	Staalname tot op de eventuele onderliggende lagen is niet mogelijk zonder uitbreiding naar een destructief onderzoek.
