Asbestinventarisattest

Bleekmeersstraat 19B, 9160 Lokeren

Attestnummer : **20261014-000026.001**
Uitgegeven op : **14.10.2026**
Geldig tot : **14.10.2036**

Asbestveilig (maar niet asbestvrij)

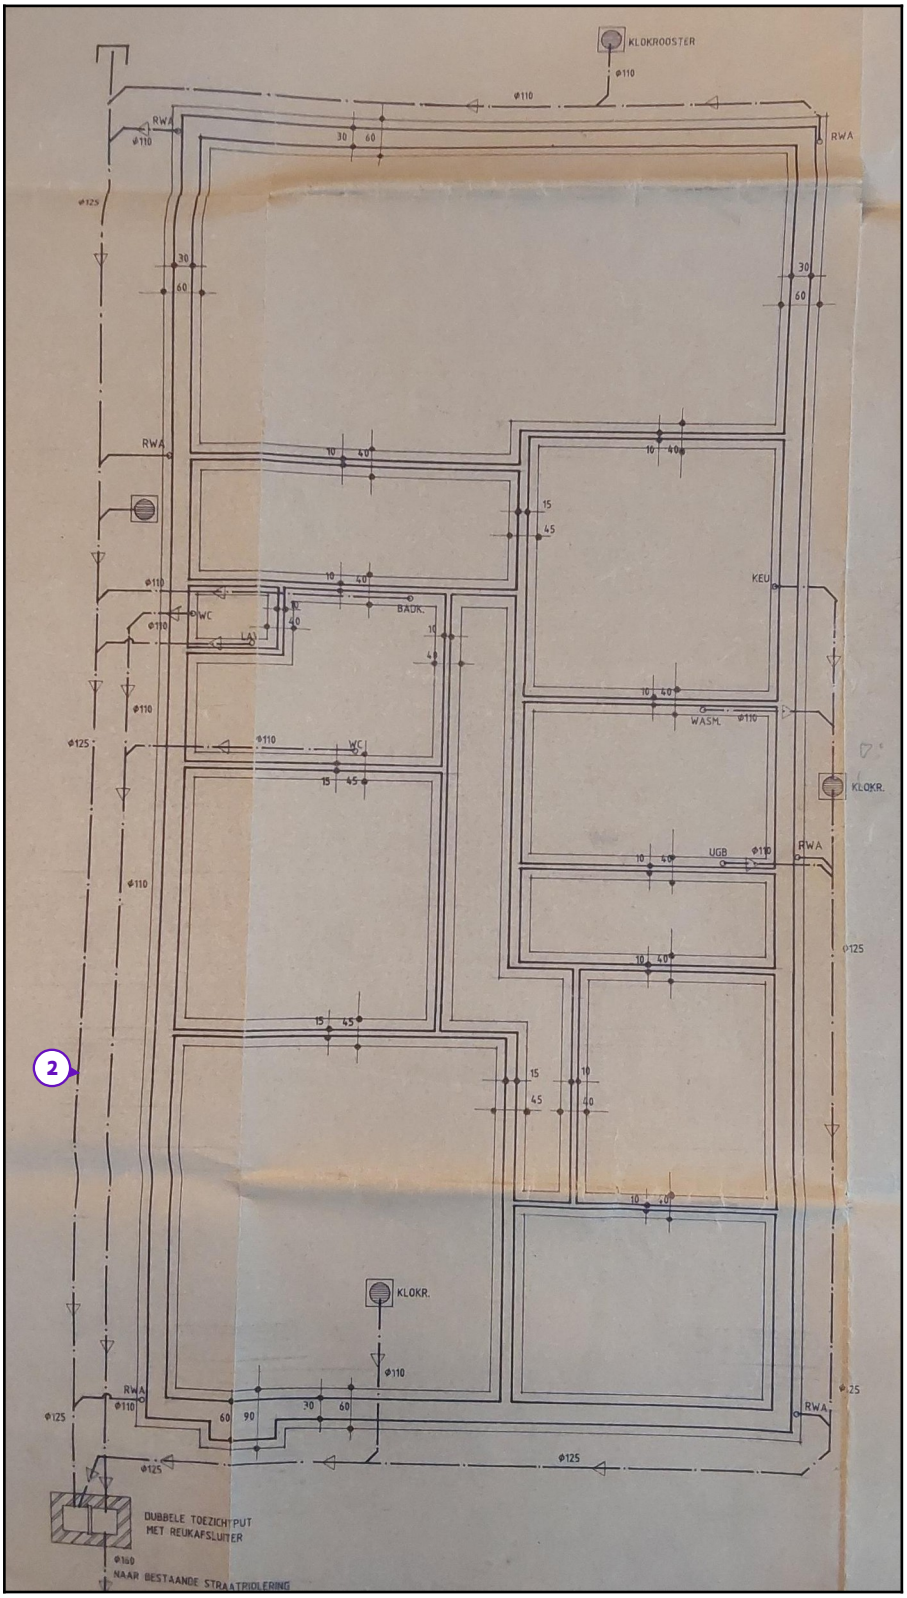
Plan 1.1: Funderingen

2. Ondergrondse leidingen en funderingen niet onderzocht	Beperking	-

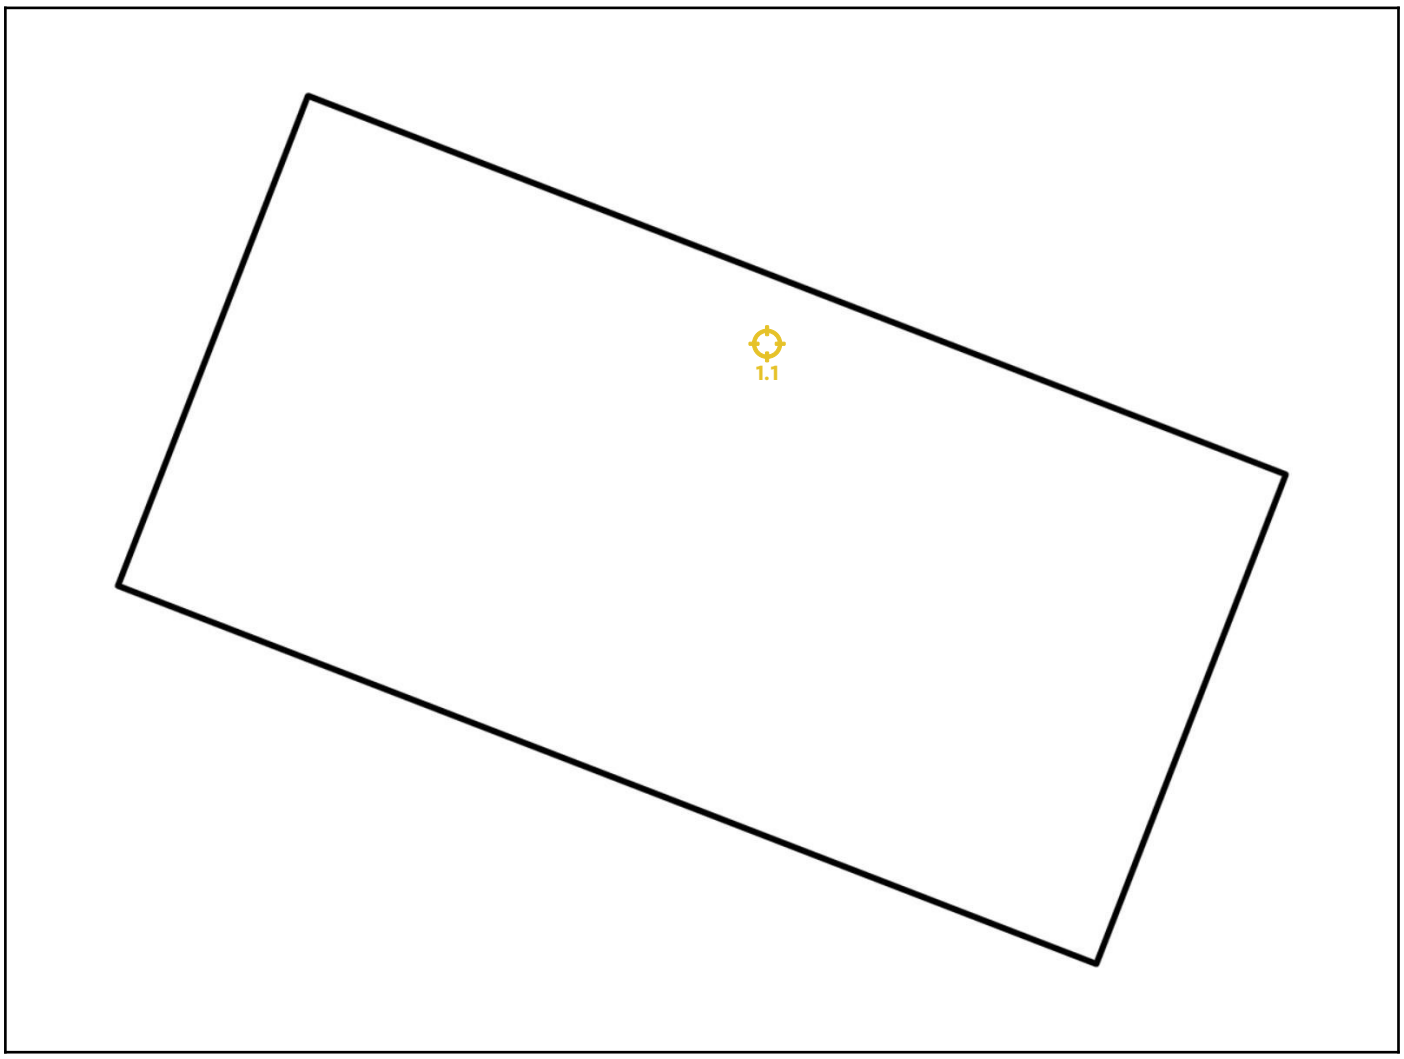
Plan 1.3: Woning plan zolder

Beschrijving	Type	Actie
1. onderdak, dak woning	Asbestmateriaal	Zorgvuldig beheren
1.1 Code: 2	Puntmonster	-

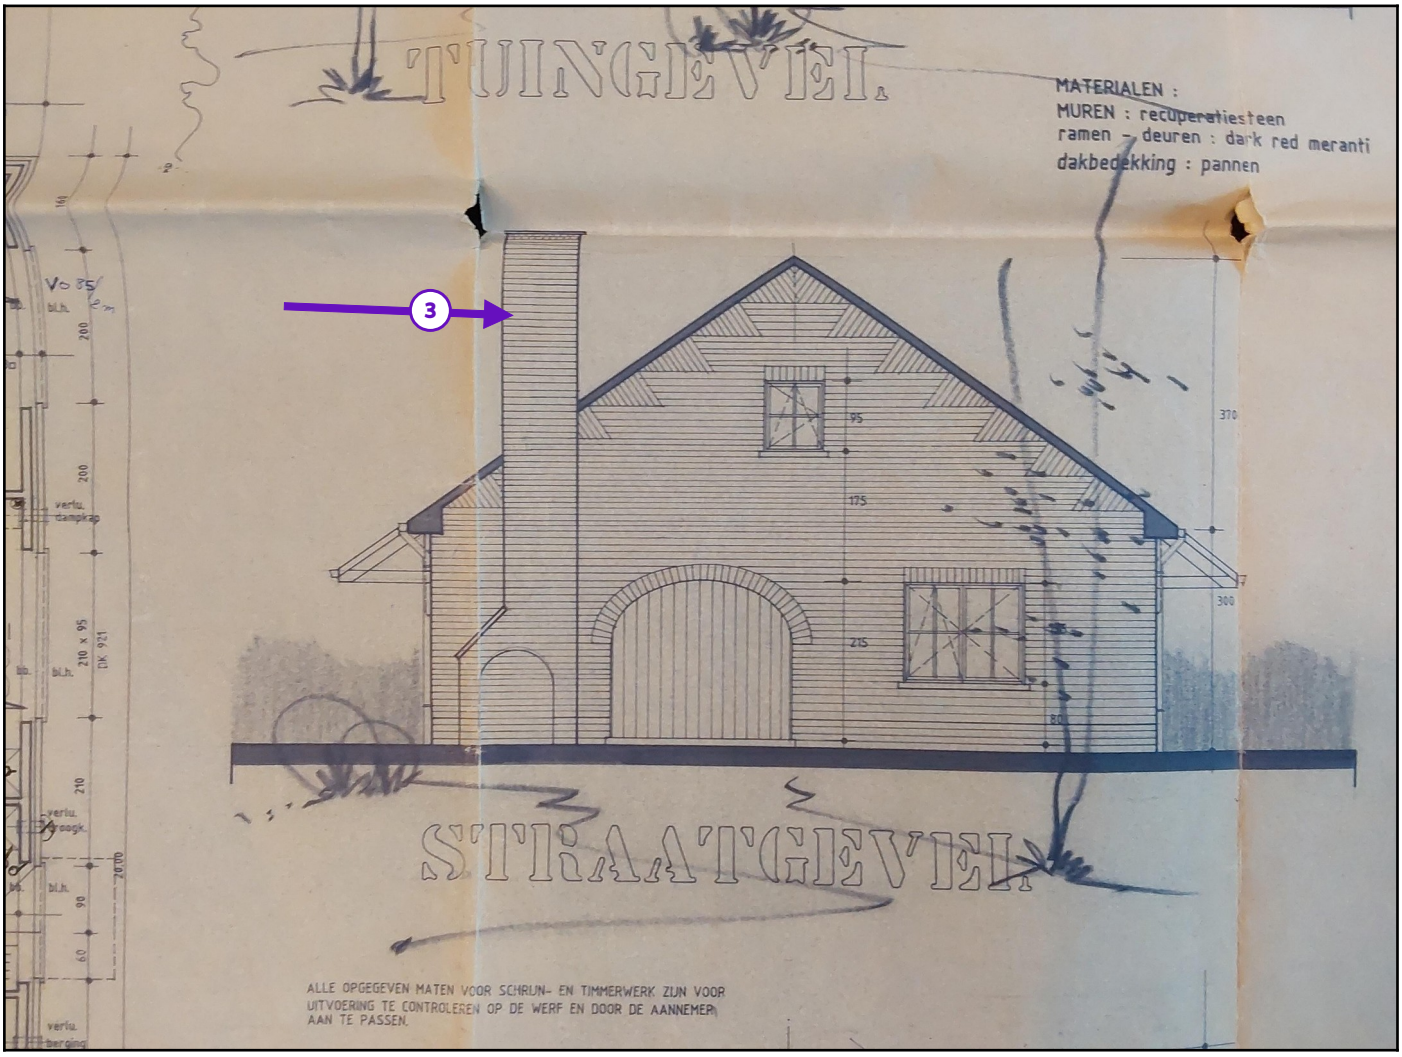
Plan 1.6: Voorgevel

Beschrijving	Type	Actie
3. Schouw op dak	Beperking	-

Reden: Het te onderzoeken materiaal situeert zich hoger dan 3,50 m te rekenen vanaf een veilige ondergrond

Uitleg van de asbestdeskundige: De schouw bevindt zich te hoog om er in te kijken en te zien of er asbesthoudende rookkanalen in de schouw aanwezig zijn.

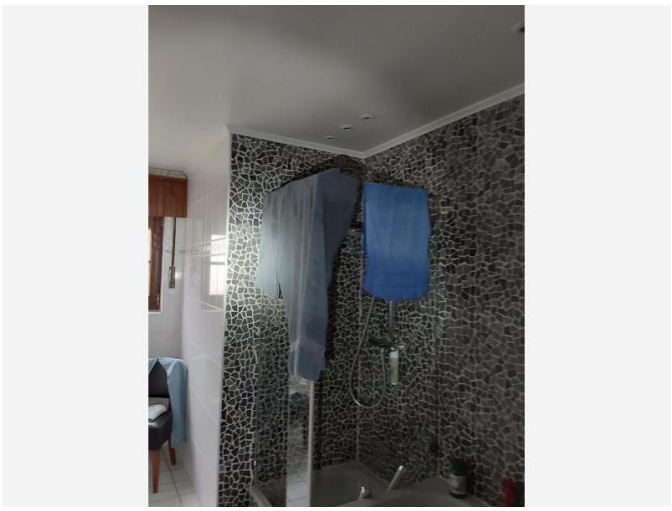
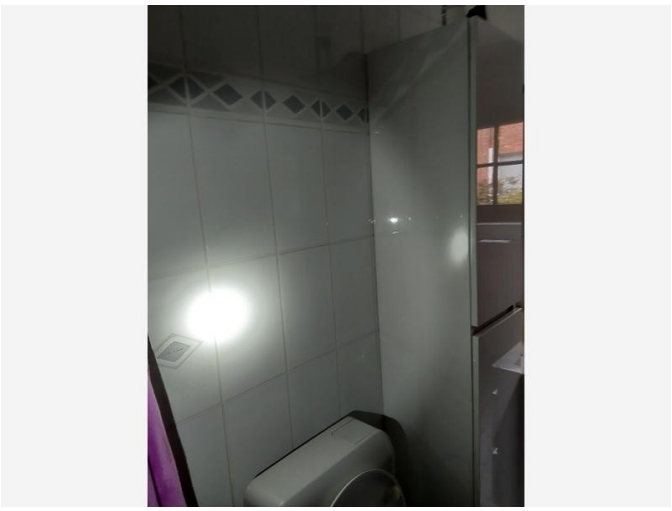
Fiche 4: tegellijm niet te bemonsteren zonder destructief onderzoek

Geen vrije te bemonsteren lijm gespot. Tegellijm kan asbesthoudend zijn. Een destructief onderzoek kan uitsluitsel brengen.

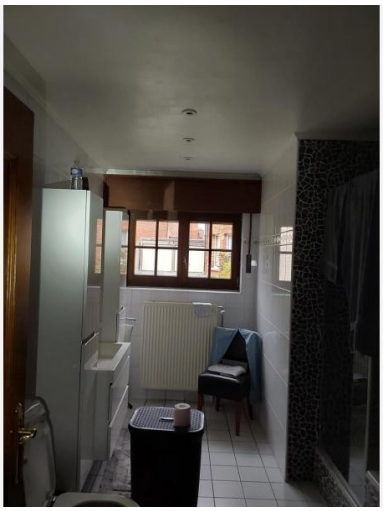
Fiche 5: Niet waarneembare toepassingen achter alle plafonds en wanden

PVC/HOUT/gyproc bevat geen asbest.

De deskundige kan geen uitspraak doen over onderliggende materialen .

Daarbij kan een aanvullend destructief onderzoek uitsluitsel bieden .
