# Asbestinventarisattest

Leopold Decouxlaan 206, 3012 Leuven

Attestnummer : **20260701-000131.000**
Uitgegeven op : **01.07.2026**
Geldig tot : **Onbeperkt** (tenzij de toestand wijzigt)

**Asbestveilig** (maar mogelijk niet asbestvrij)

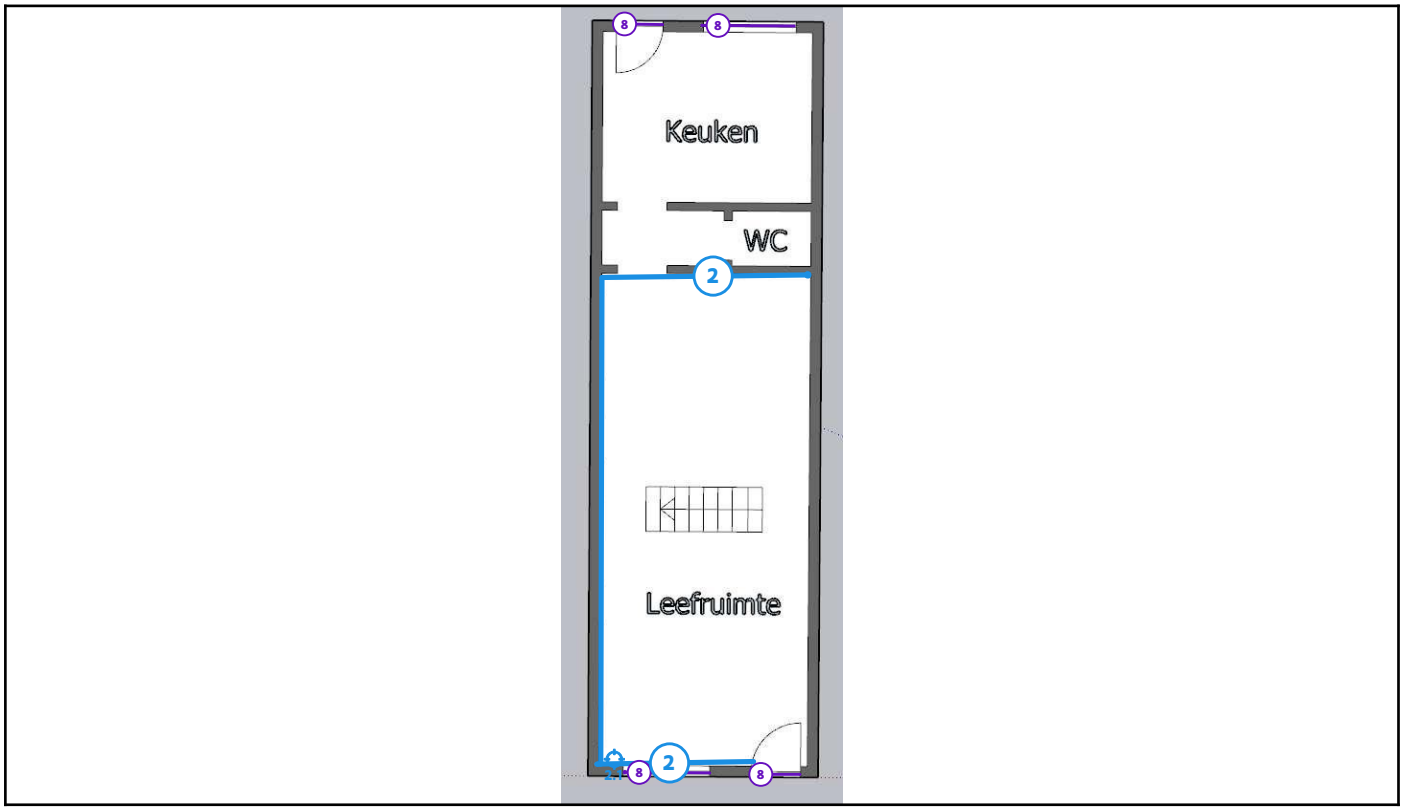
# Plan 1.3: GVL

| Beschrijving | Type | Actie |
|---|---|---|
| 2. Pleister muren | Geen asbest | - |
| 8. Dichtingen aan ramen (glas/profiel/muur) | Overige ruimte of materiaal | - |

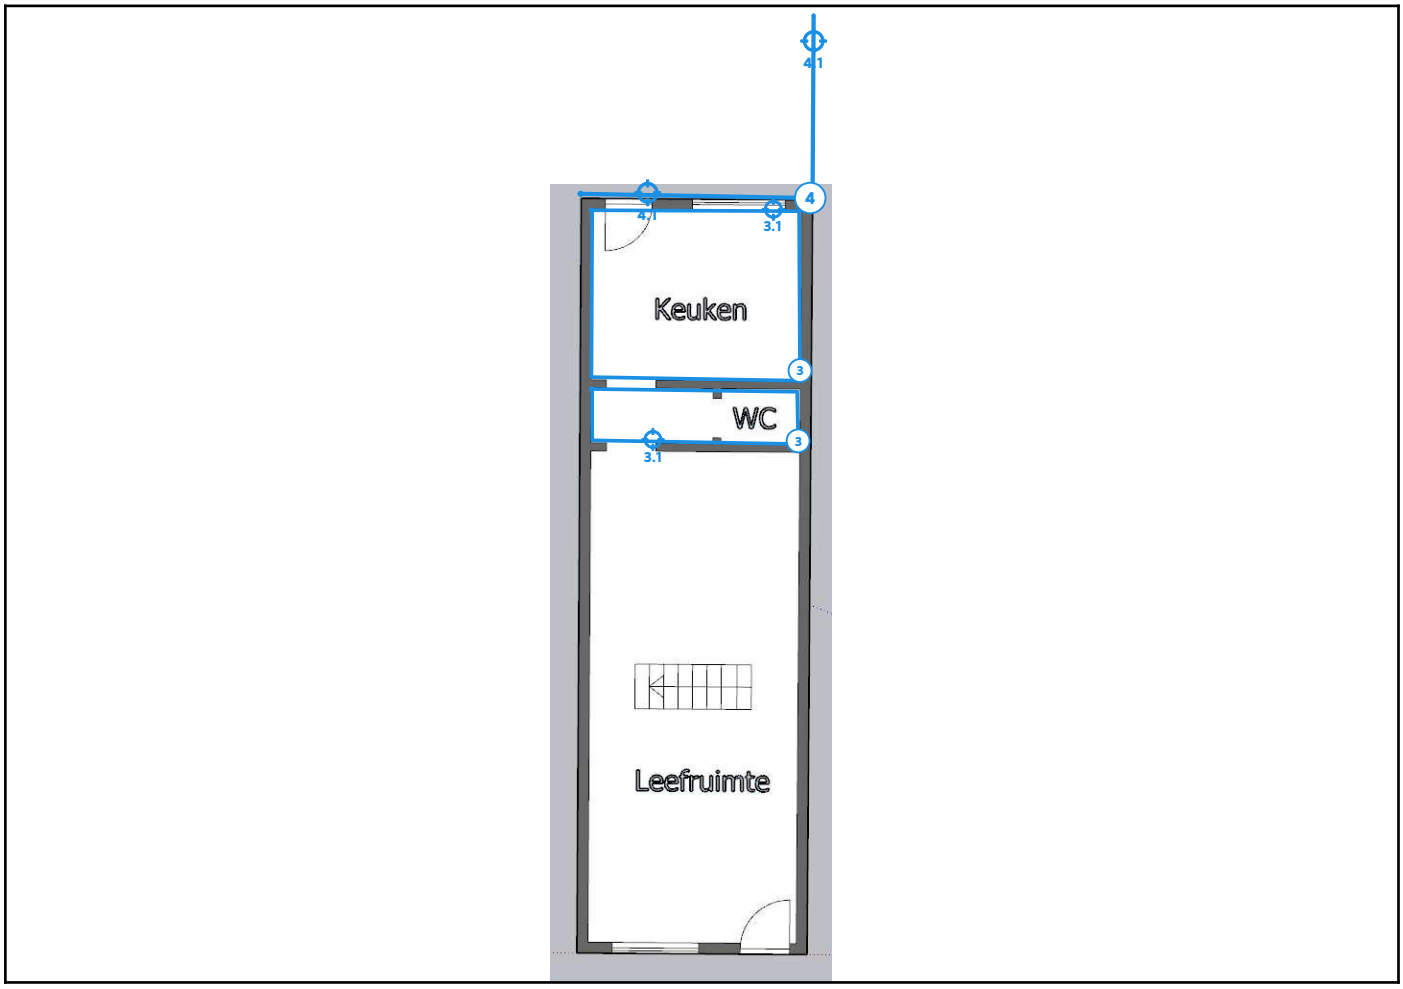
# Plan 1.4: GVL

| Beschrijving | Type | Actie |
|---|---|---|
| 3. Crepi achterbouw | Geen asbest | - |
| 4. Crepi gevels | Geen asbest | - |

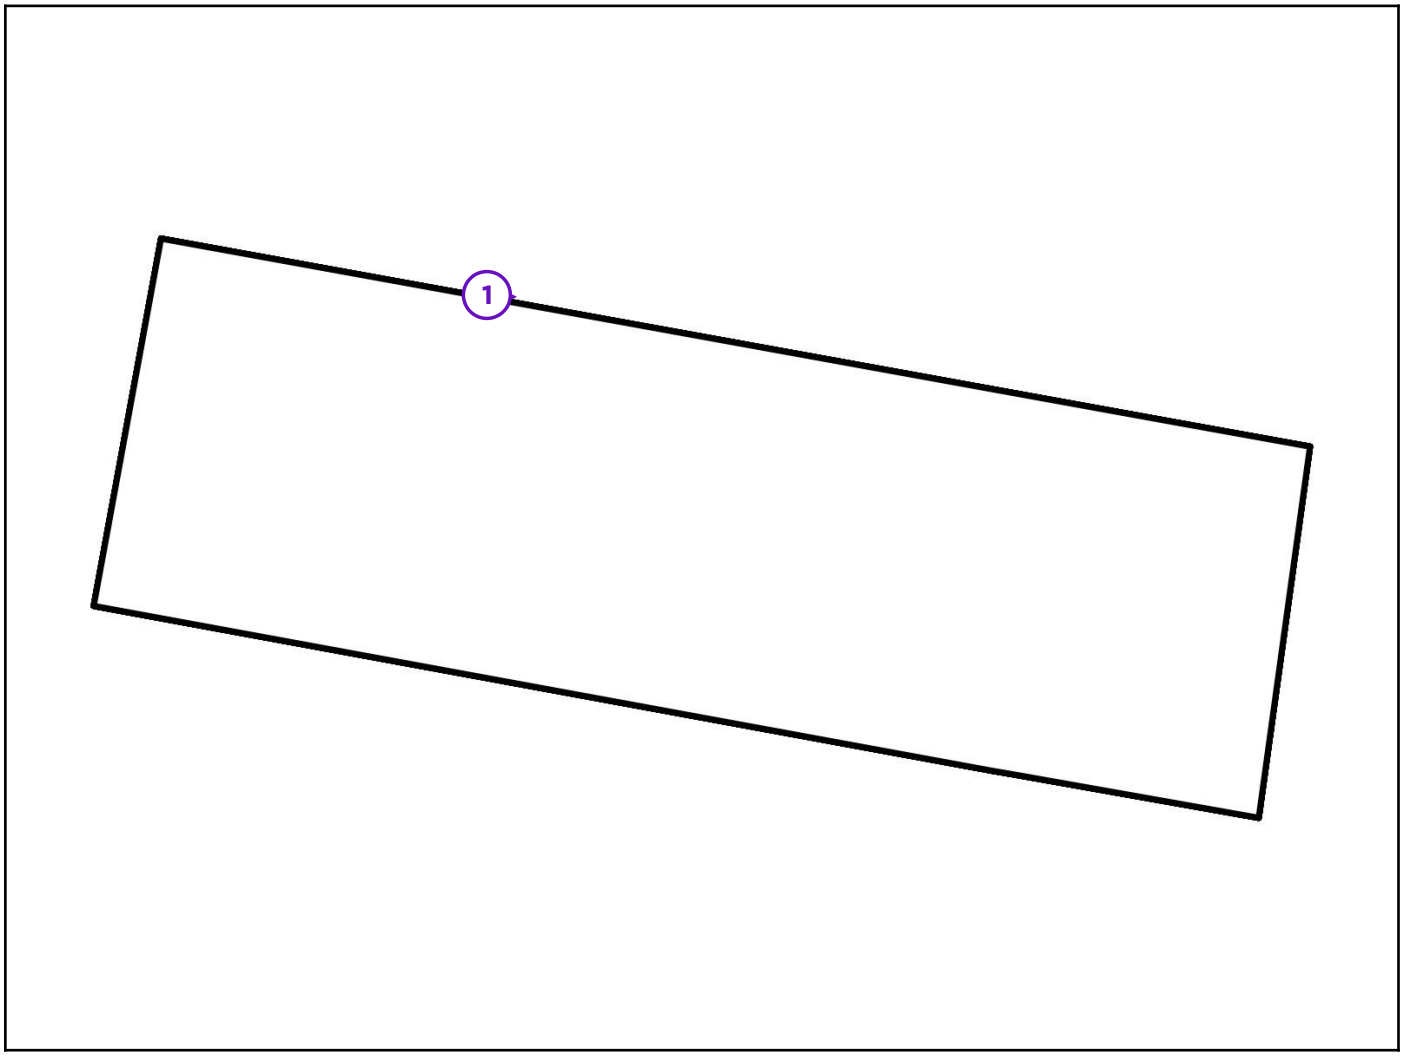
# Plan 1.8: Hoofdgebouw plan

| Beschrijving | Type | Actie |
|---|---|---|
| 1. Schouw | Beperking | - |
