Asbestinventarisattest

Dorpsstraat 30, 3390 Tielt-Winge

Attestnummer : **20261014-000352.000**
Uitgegeven op : **14.10.2026**
Geldig tot : **14.10.2036**

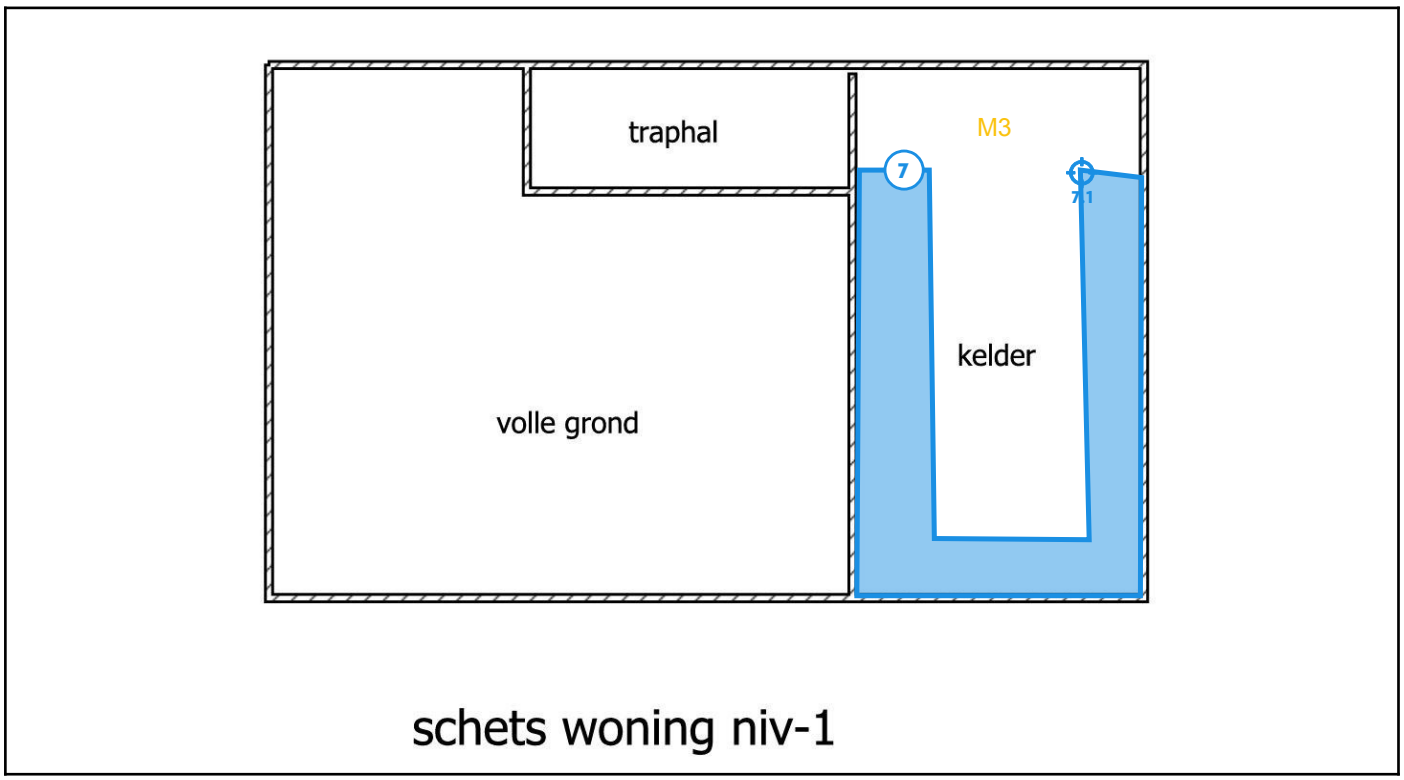
Plan 1.1: schets woning niv-1

Beschrijving	Type	Actie
7. vloerzeil liggers kelder	Geen asbest	-
7.1 Code: M3 vloerzeil	Puntmonster	-

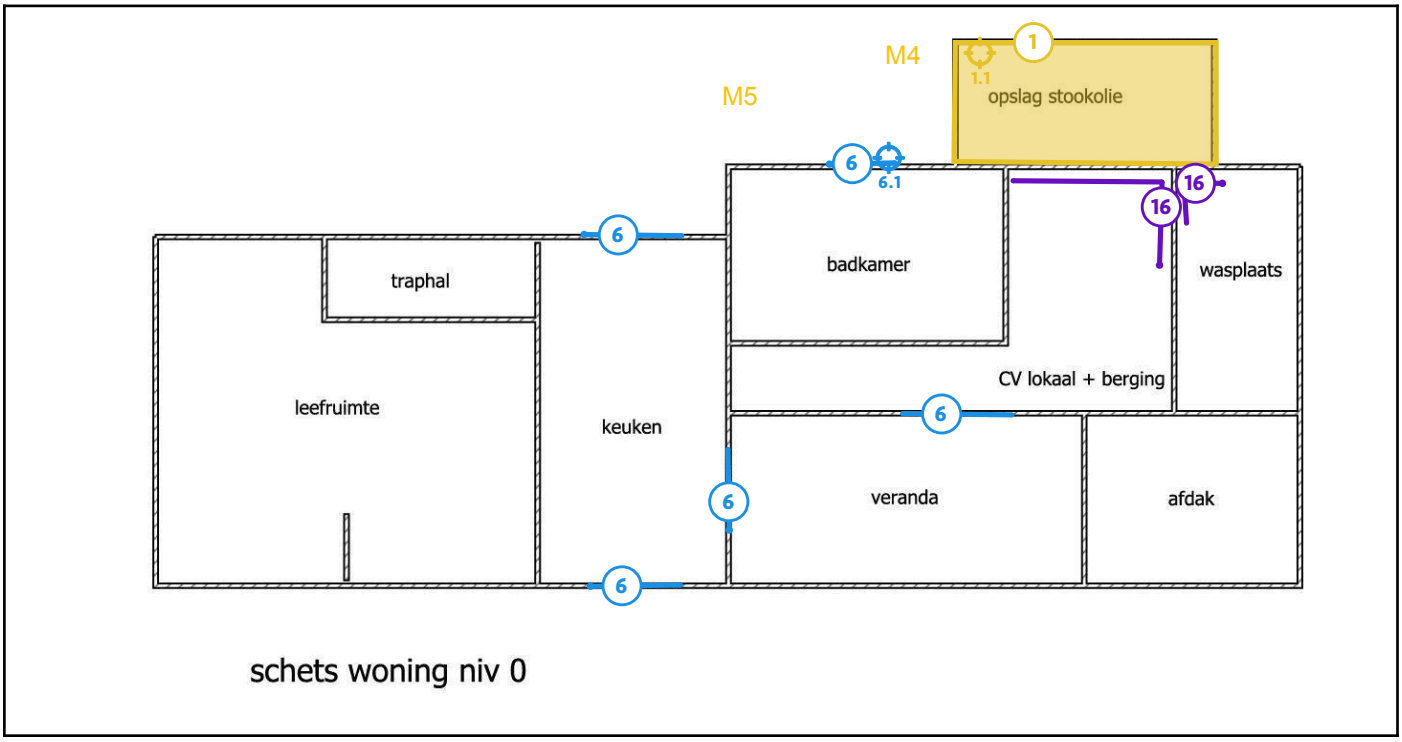
Plan 1.3: schets woning niv 0 kopie

Beschrijving	Type	Actie
1. bitumen wanden en dak lokaal stookolieopslag	Asbestmateriaal	Zorgvuldig beheren
1.1 Code: M4 roofing	Puntmonster	-
6. dorpels aanbouw	Geen asbest	-
6.1 Code: M5 dorpel	Puntmonster	-
16. leidingisolatie	Overige ruimte of materiaal	-

Fiche 1: bitumen wanden en dak lokaal stookolieopslag

Eindbeoordeling materiaalrisico	Zeer laag materiaalrisico en/of zeer lage kans op vezelvrijgave

#	Type	Referentie	Resultaat
1.1	Puntmonster	M4 roofing	Chrysotiel

Beschrijving	bitumen wanden en dak lokaal stookolieopslag
Omgeving	Grenst aan binnen- en buitenlucht
Primaire drager	Schuin dak
Asbestmateriaal	Dak- en gevelbekleding - Roofing
Bindmiddel van asbestmateriaal	Bitumen (roofing, teer, asfalt)
Gebondenheid op basis van bindmiddel	Hecht
Hoeveelheid (oppervlakte - aantal)	• 30,00 m^2 - 1 stuk
Totale oppervlakte	30,00 m^2
Eenvoudig bereikbaar	Ja
Bevestigingswijze	• Geschroefd • Genageld, geniet
Identificatiemethode	Een monstername door de asbestdeskundige met laboanalyse door een asbestlabo.
Destructieve handeling voor identificatie	Nee
Opmerking	de wanden en het dak bestaan uit hetzelfde materiaal, een deel van de platen is rood geschilderd

- Zorg voor een veilig beheer. Vermijd het beschadigen van het asbestmateriaal. Controleer de toestand jaarlijks op wijzigingen.

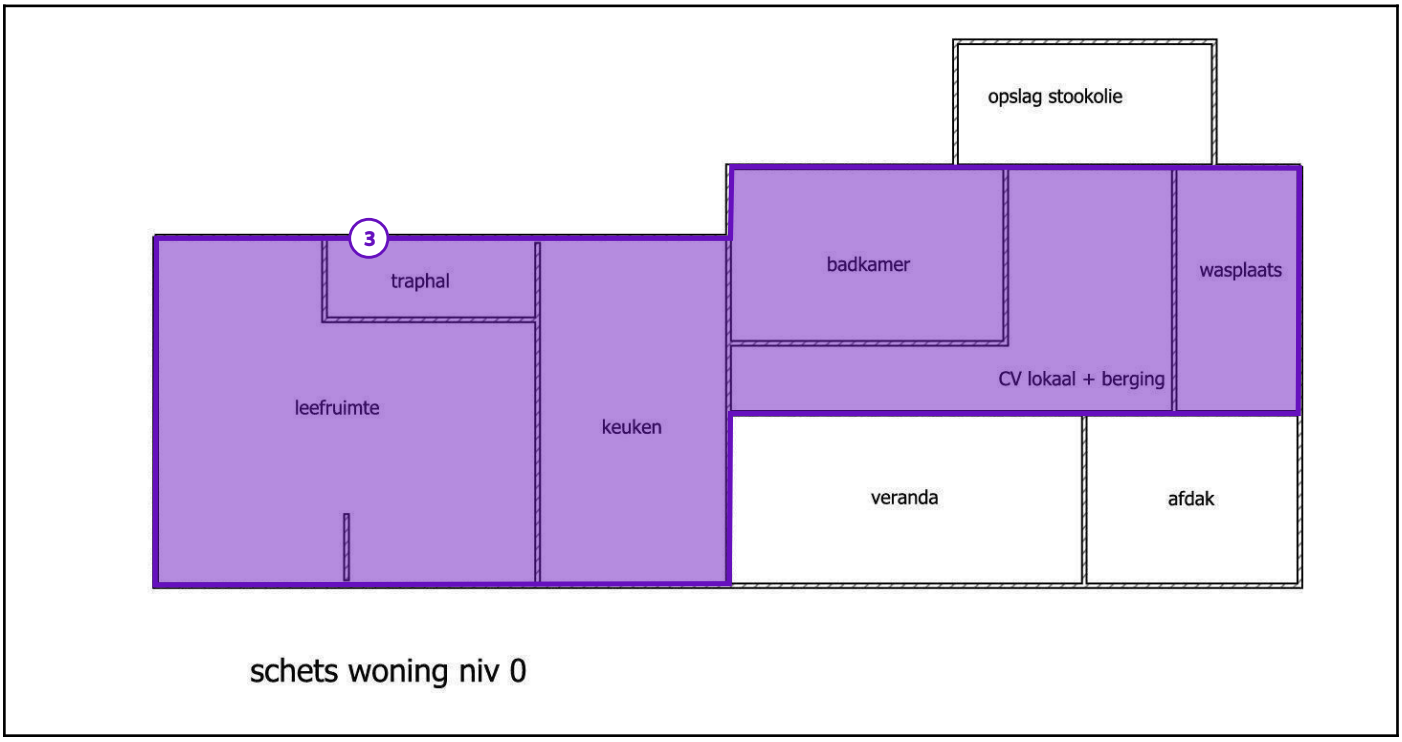
Plan 1.4: schets woning niv 0 kopie kopie

Beschrijving	Type	Actie
3. plafondafwerking	Advies	-

Alle plafonds zijn afgewerkt in hout op niv+1 en kunststofpanelen op niv 0.

Onderliggende lagen konden niet worden waargenomen zonder destructief onderzoek.

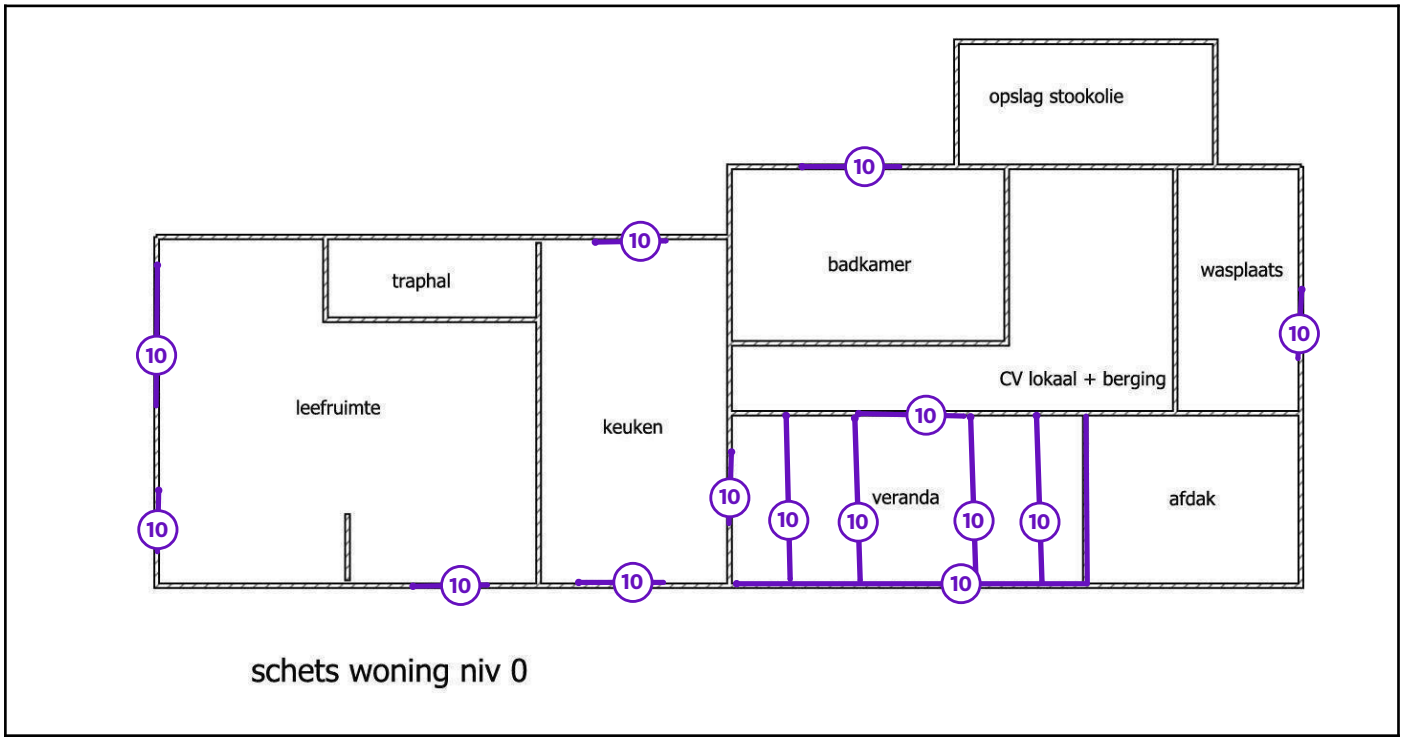
Plan 1.5: schets woning niv 0 kopie kopie kopie

Beschrijving	Type	Actie
10. dichtingen glas in raamchassis en aan parament	Overige ruimte of materiaal	-

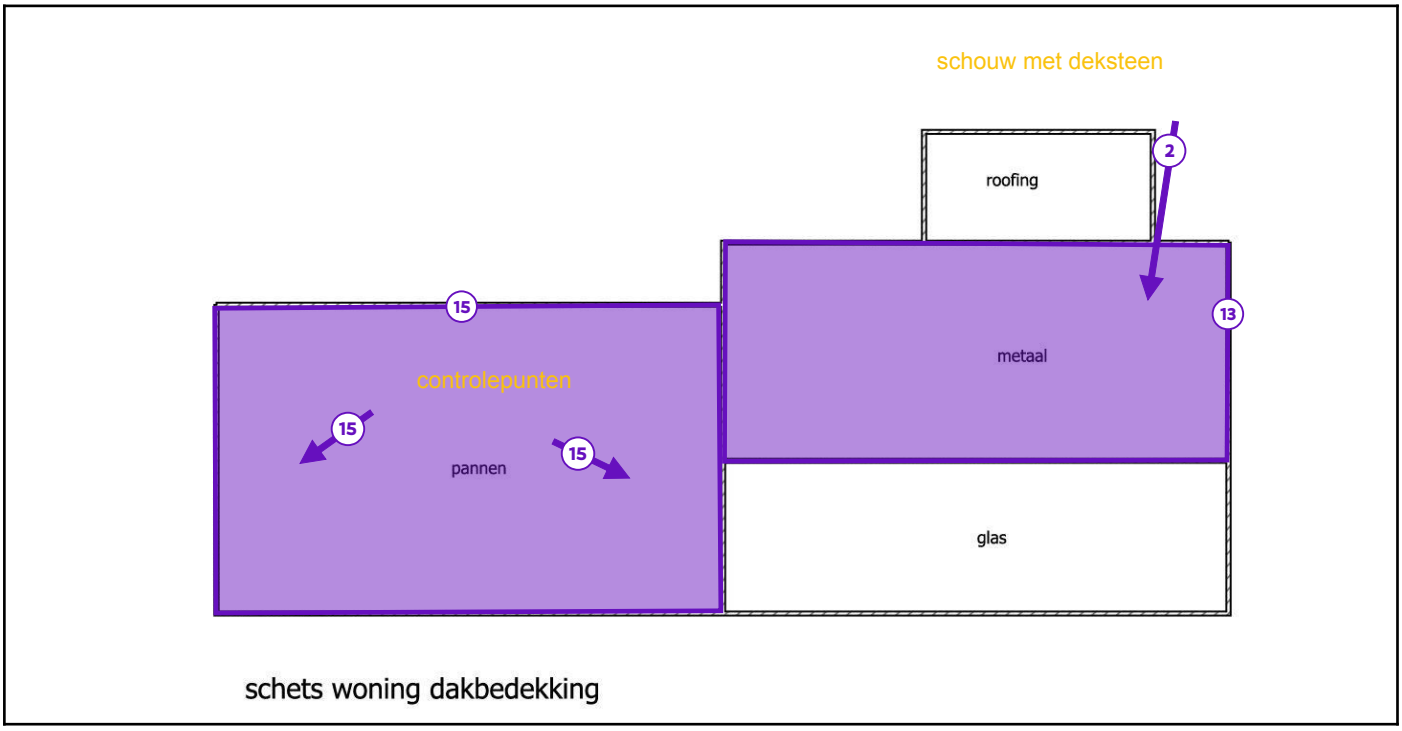
Plan 1.10: schets woning dakbedekking

Beschrijving	Type	Actie
2. schouw met deksteen	Beperking	-
13. dak aanbouw woning	Overige ruimte of materiaal	-
15. onderdak pannendak woning	Overige ruimte of materiaal	-

Reden: Het te onderzoeken materiaal situeert zich hoger dan 3,50 m te rekenen vanaf een veilige ondergrond

Uitleg van de asbestdeskundige: van binnenuit niet inspecteerbaar , langs buiten +3.5m

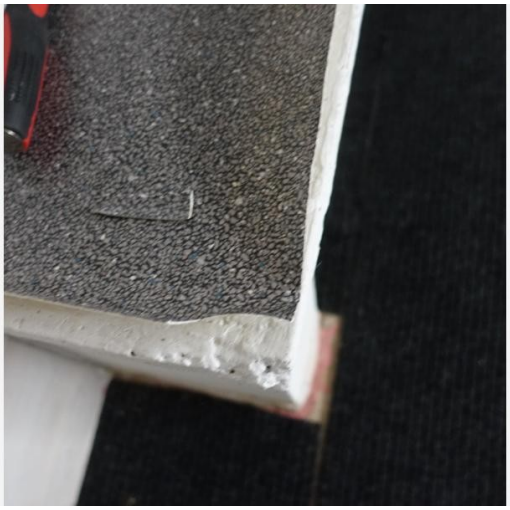
Fiche 7: vloerzeil liggers kelder

Geen asbest

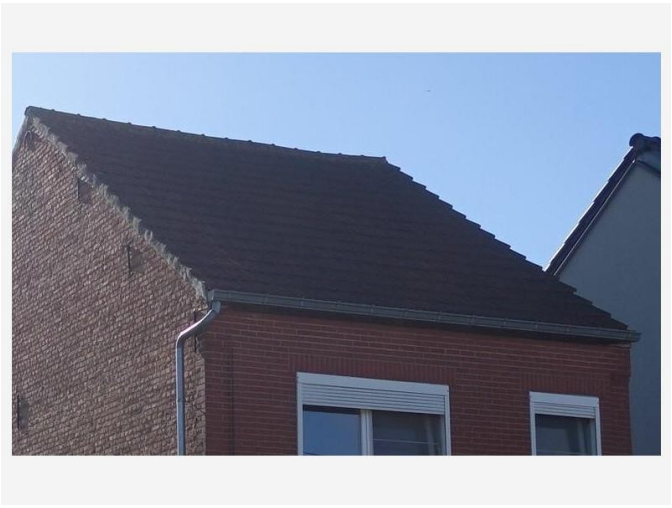
Fiche 14: dakbedekking woning

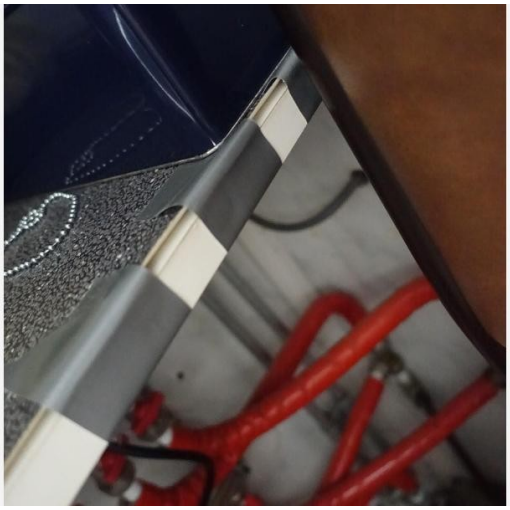
Fiche 16: leidingisolatie
