Asbestinventarisattest

Broechemsesteenweg 139, 2531 Boechout

Attestnummer : **20261029-000402.000**
Uitgegeven op : **29.10.2026**
Geldig tot : **29.10.2036**

Niet-asbestveilig

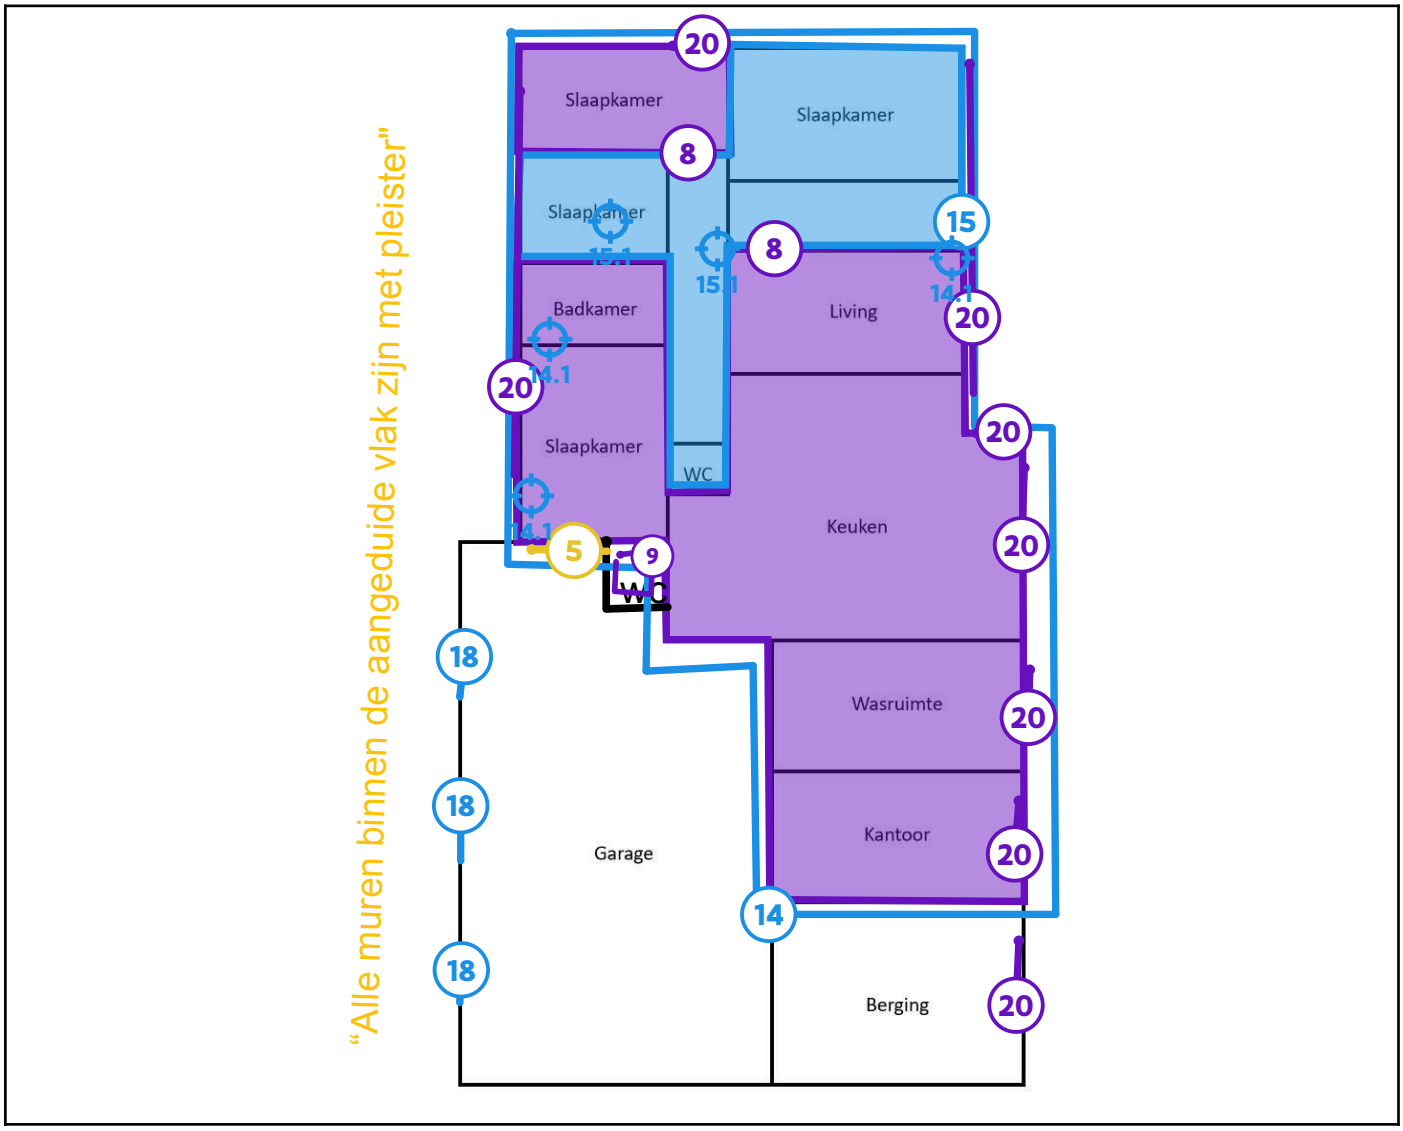
Plan 1.1: plan huis

Beschrijving	Type	Actie
5. Bakeliet - teller elektriciteit	Asbestmateriaal	Zorgvuldig beheren
8. Plafonds met voorzetpanelen huis	Advies	-
9. Faience tegel lijm	Advies	-
14. Pleister muren huis	Geen asbest	-
14.1 Code: Mm2	Mengmonster	-
15. Pleister plafond huis	Geen asbest	-

15.1 Code: Mm3	Mengmonster	-
18. Mastiek oude raam	Geen asbest	-
20. Mastiek ramen	Overige ruimte of materiaal	-

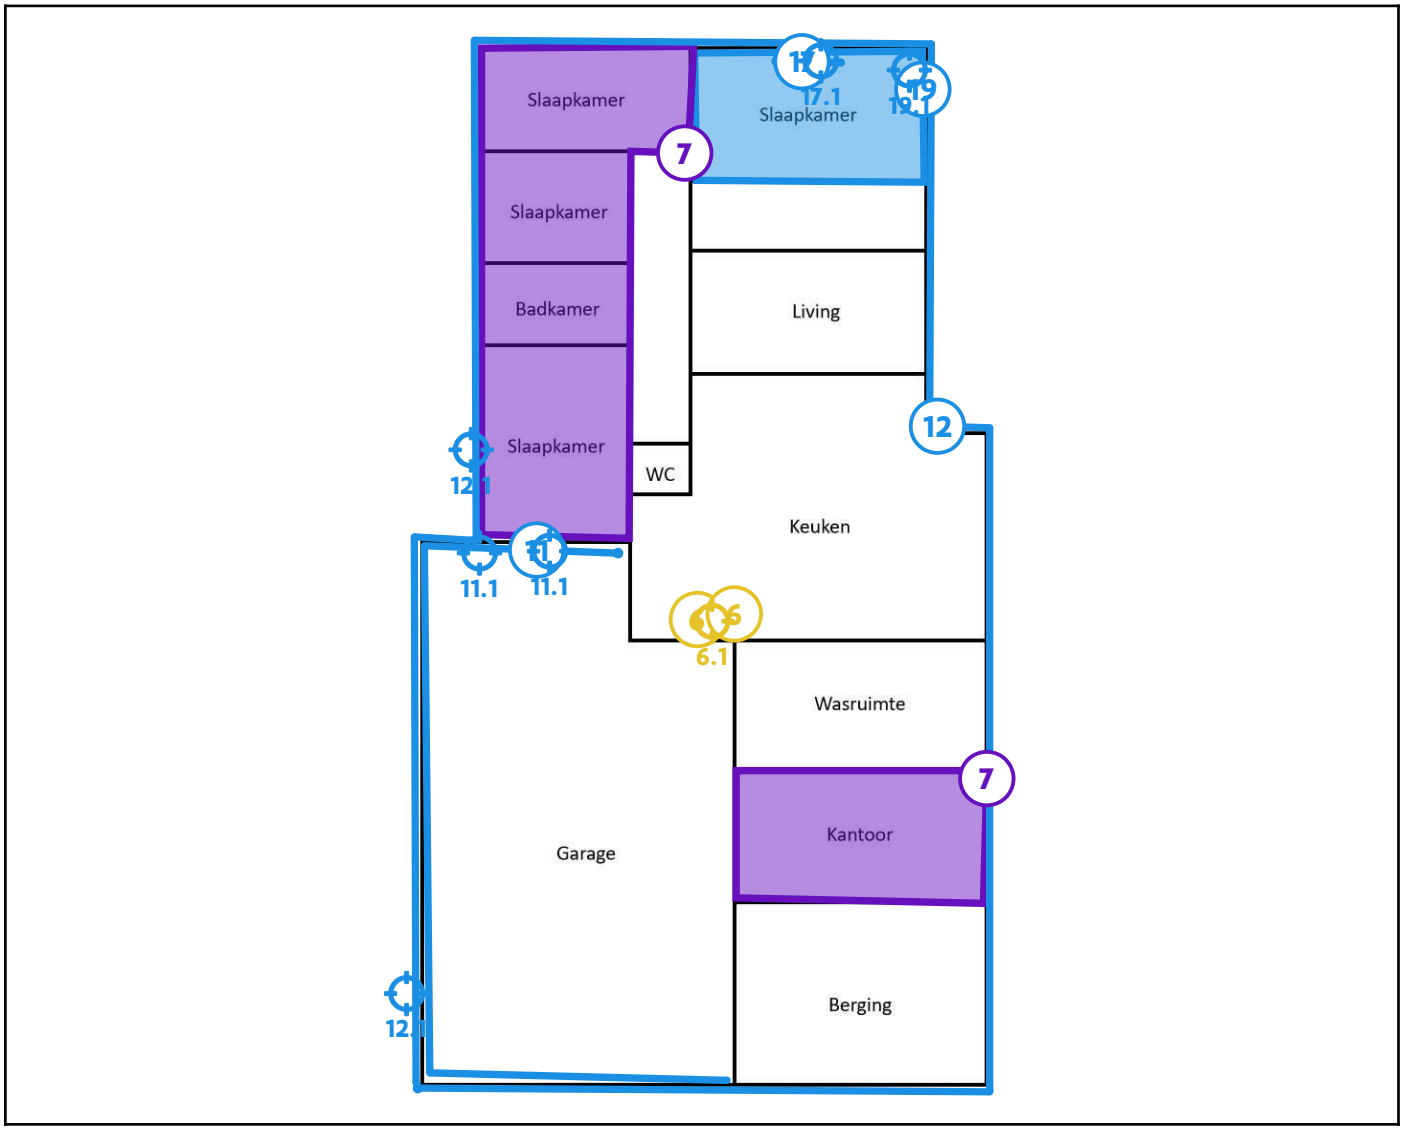
Plan 1.3: plan huis

Beschrijving	Type	Actie
6. Anti-dreunplaatje keuken	Asbestmateriaal	Zorgvuldig beheren
6.1 Code: Mm5	Puntmonster	-
7. onder vloerbedekking	Advies	-
11. Cementering garage	Geen asbest	-
11.1 Code: Mm6	Mengmonster	-
12. Crepi Gevel huis	Geen asbest	-

12.1 Code: Mm9	Mengmonster	-
17. Kachelkoord huis	Geen asbest	-
17.1 Code: Mm4	Puntmonster	-
19. Zwarte lijm laag, huis.	Geen asbest	-
19.1 Code: Mm1	Puntmonster	-

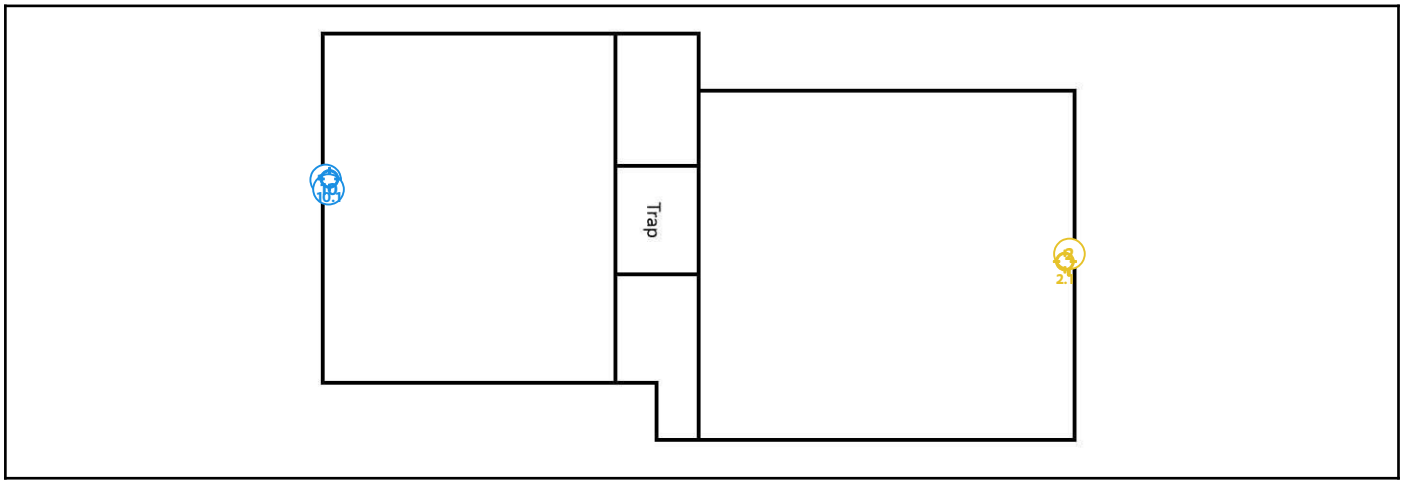
Plan 1.4: plan zolder

Beschrijving	Type	Actie
2. Cement rookgas	Asbestmateriaal	Zorgvuldig beheren
2.1 Code: Mm7	Puntmonster	-
10. Deksel rookgas	Geen asbest	-
10.1 Code: Mm8	Puntmonster	-

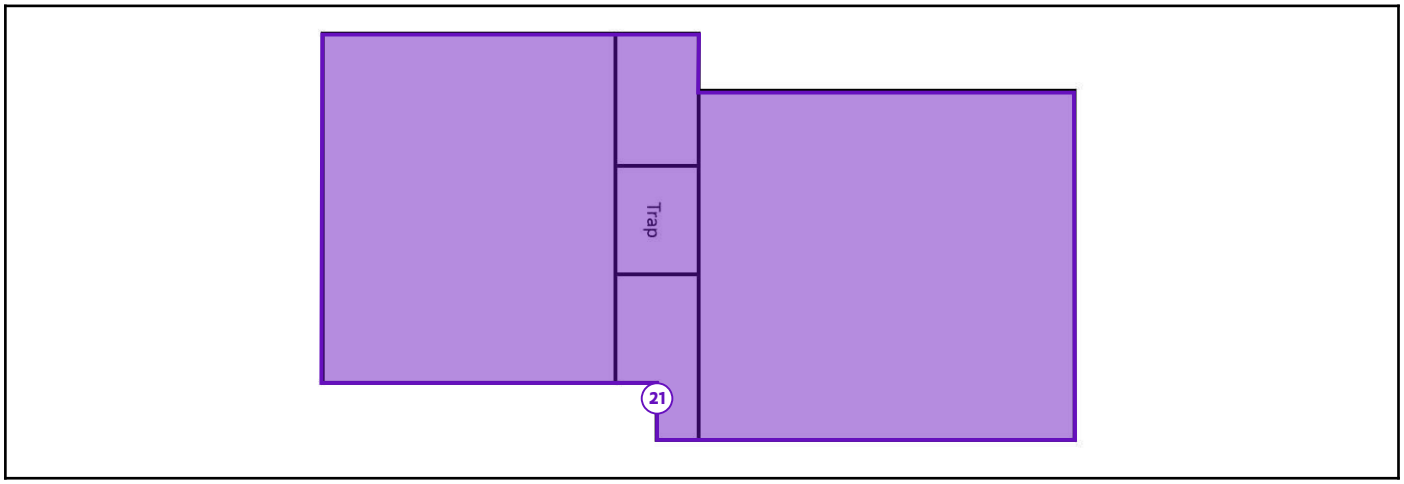
Plan 1.5: plan zolder

Beschrijving	Type	Actie
21. geen onderdak	Overige ruimte of materiaal	-

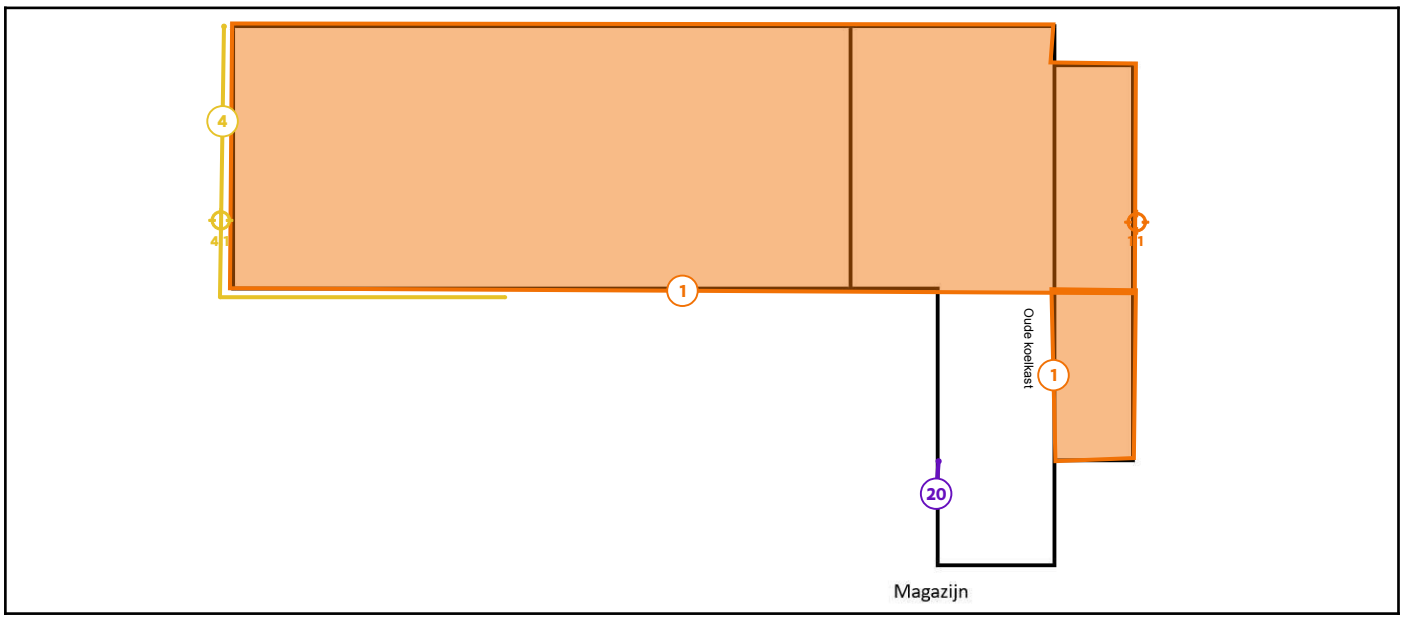
Plan 2.1: plan Magazijn

Beschrijving	Type	Actie
1. Dak in golfplaten magazijn	Asbestmateriaal	Verwijderen
1.1 Code: Mm13	Puntmonster	-
4. Steen gevel	Asbestmateriaal	Zorgvuldig beheren
4.1 Code: Mm11	Puntmonster	-
20. Mastiek ramen	Overige ruimte of materiaal	-

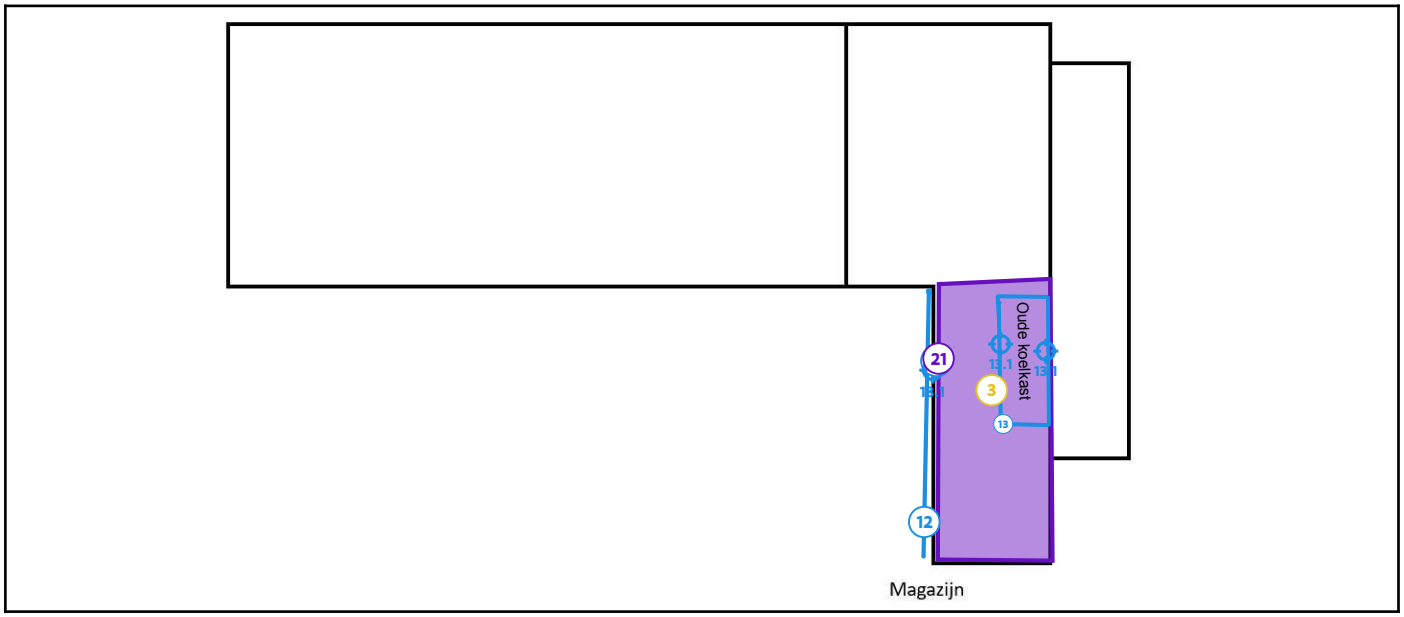
Plan 2.2: plan Magazijn

Beschrijving	Type	Actie
3. Bakeliet schakelaars	Asbestmateriaal	Zorgvuldig beheren
12. Crepi Gevel huis	Geen asbest	-
13. Pleister magazijn	Geen asbest	-
13.1 Code: Mm10	Mengmonster	-
18. Mastiek oude raam	Geen asbest	-
18.1 Code: Mm12	Puntmonster	-
21. geen onderdak	Overige ruimte of materiaal	-

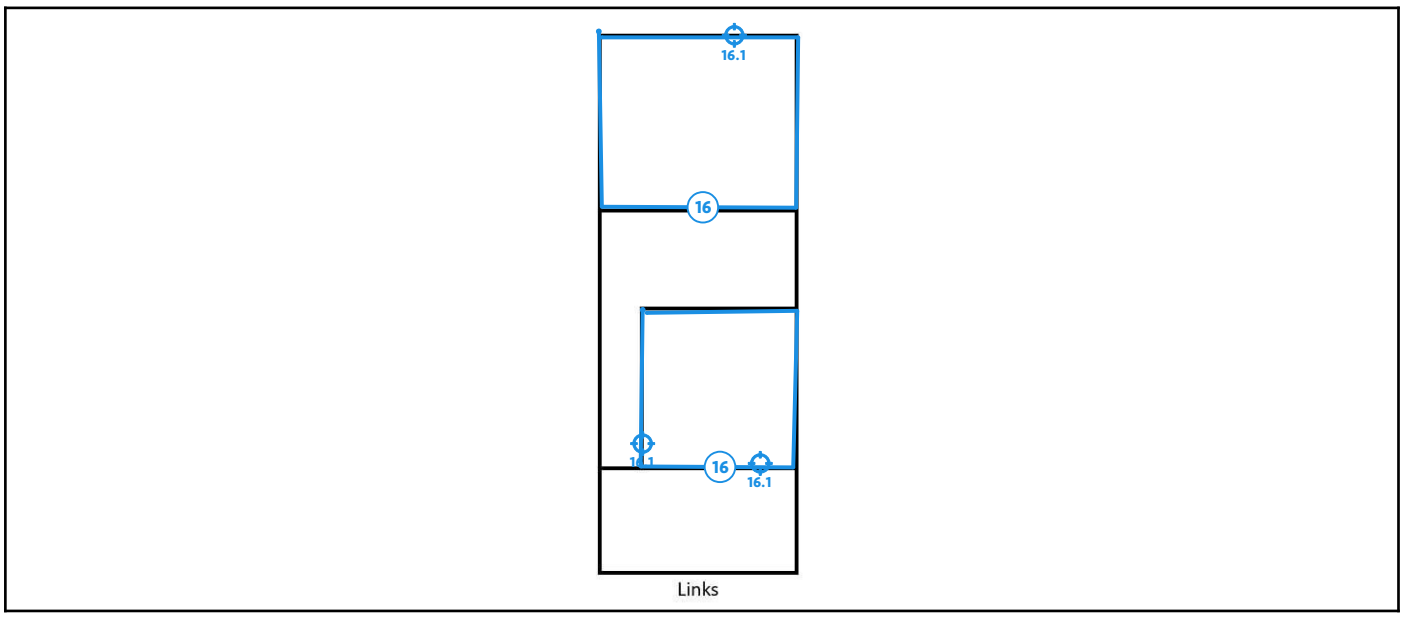
Plan 3.1: plan links

Beschrijving	Type	Actie
16. Cementering muur linkse lood	Geen asbest	-
16.1 Code: Mm14	Mengmonster	-

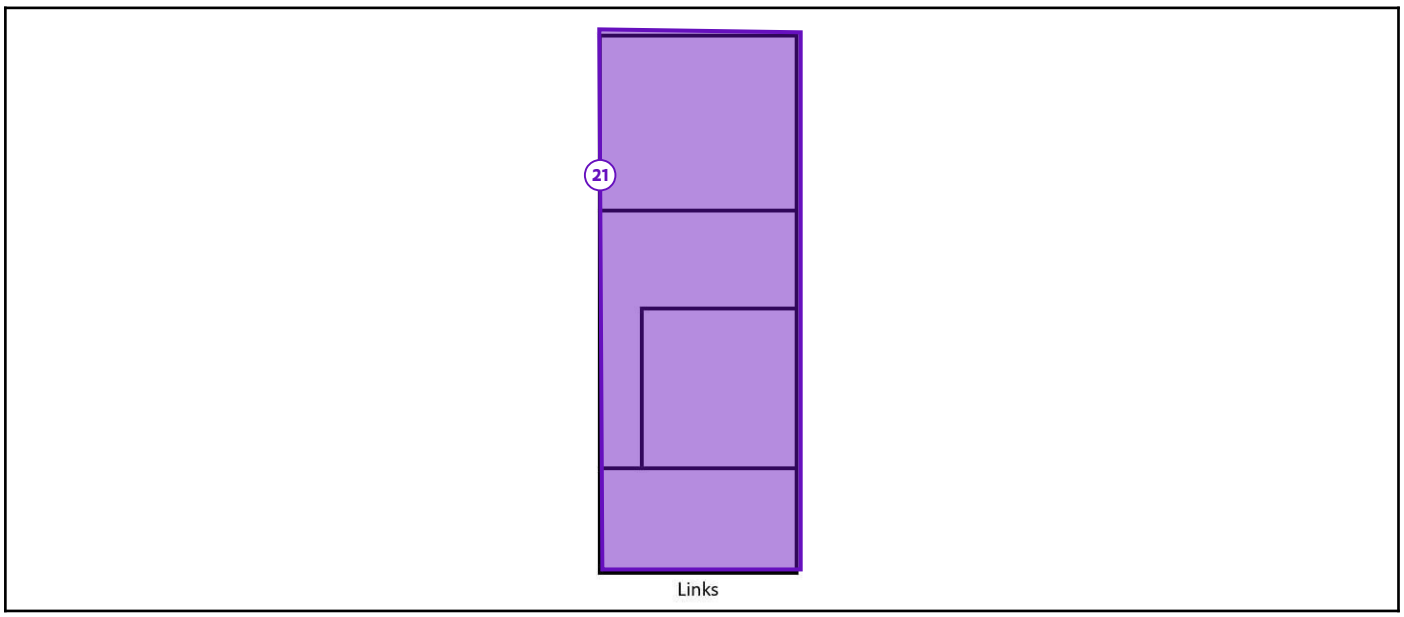
Plan 3.2: plan links

Beschrijving	Type	Actie
21. geen onderdak	Overige ruimte of materiaal	-

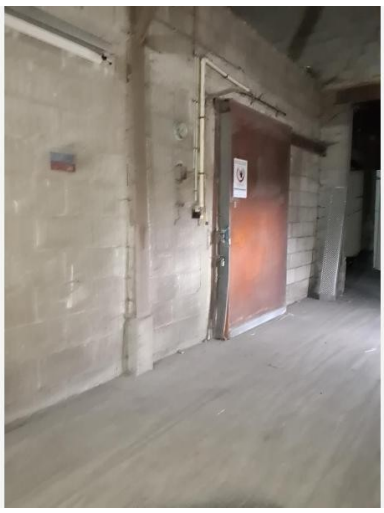
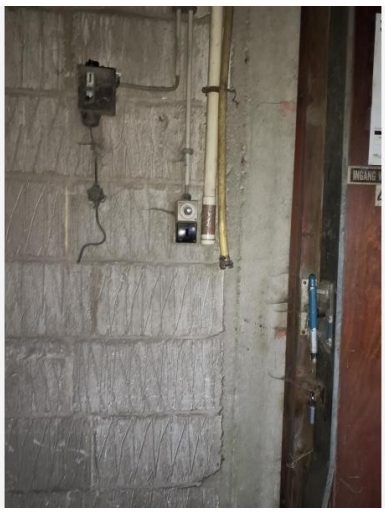
Fiche 3: Bakeliet schakelaars

Eindbeoordeling materiaalrisico	Laag materiaalrisico en/of verlaagde kans op vezelvrijgave

Gebondenheid	Categorie 1: hechtgebonden in oorsprong
Asbestsoort (vezeltype)	Crocidoliet aanwezig
Asbestconcentratie	Laag (< 50%)
Afschermingsgraad van het gehele materiaal	Geheel of deels vrij aan de binnenlucht, maar geen contact met binnenluchtstromen
Toestand van het materiaal	Onbeschadigd, niet verweerd

Beschrijving	Bakeliet schakelaars
Omgeving	Binnen
Primaire drager	Communicatie en elektrische infrastructuur en uitrusting
Asbestmateriaal	Plaat, paneel, tablet - Type Bakeliet
Bindmiddel van asbestmateriaal	Kunststof of -hars
Gebondenheid op basis van bindmiddel	Hecht
Hoeveelheid (oppervlakte - dikte - aantal)	• 0,40 m^2 - 0,30 cm - 1 stuk
Totaal volume	0,001 m^3
Eenvoudig bereikbaar	Ja
Bevestigingswijze	• Geschroefd
Identificatiemethode	De asbestdeskundige beoordeelt het materiaal als asbestverdacht en dus asbesthoudend, en dit zonder monstername. Motivatie: De monstername brengt andere schade aan dan schade die inherent is aan de monstername.
Destructieve handeling voor identificatie	Nee
Opmerking	Deze oppervlakte werd niet gemeten, maar geschat op basis van een benadering voor alle aanwezige schakelaars. Deze schatting mag niet worden gebruikt als maatstaf voor heffingen. Als deskundige hebben wij geverifieerd dat het materiaal inderdaad bakeliet betreft en geen harde PVC. Bakeliet wordt door ons beschouwd als een asbestverdachte toepassing, aangezien het in veel gevallen asbesthoudend is. We hebben echter geen staalname uitgevoerd om de functionaliteit van de schakelaars niet in gevaar te brengen.

- Zorg voor een veilig beheer. Vermijd het beschadigen van het asbestmateriaal. Controleer de toestand jaarlijks op wijzigingen.
- Voer bijkomende staalname(s) uit.

- Eenvoudige handelingen: mag via doe-het-zelf of door werknemer(s) met opleidingsattest eenvoudige handelingen
  Raadpleeg de actuele wetgeving op de website van OVAM. Onder strikte voorwaarden kan het eventueel toegestaan zijn om deze toepassing zelf te verwijderen. Bij twijfel wordt echter sterk aangeraden om een erkende asbestverwijderaar te raadplegen. Zorg er bovendien voor dat u zich goed informeert via de websites van OVAM en andere officiÃ«le bronnen over de vereiste persoonlijke beschermingsmaatregelen en de richtlijnen voor het veilig verwijderen van asbest.

Houd er rekening mee dat deze toepassingen vaak onder spanning staan. Het is daarom aan te raden om ook een elektricien te raadplegen, aangezien het werken aan of verwijderen van deze toepassingen specifieke technische kennis vereist.

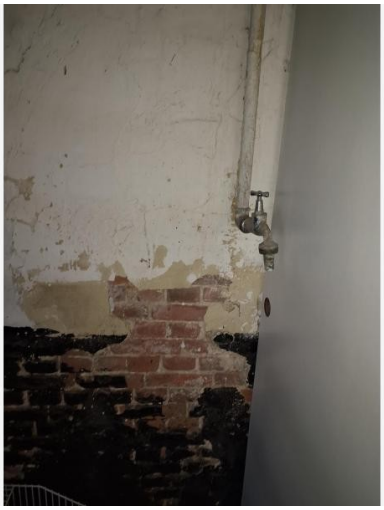
Fiche 11: Cementering garage

Geen asbest

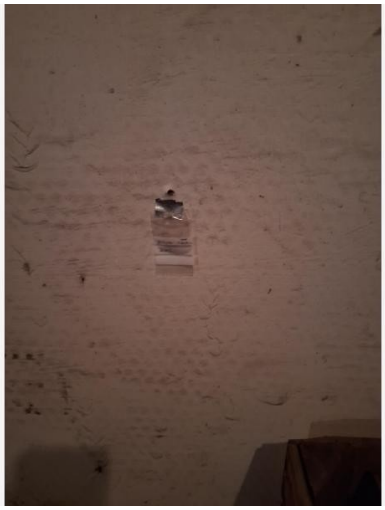
Fiche 13: Pleister magazijn

Geen asbest

Beschrijving	Pleister magazijn
Omgeving	Binnen
Primaire drager	Binnenwand
Bindmiddel van materiaal	Gips - kalk
Gebondenheid op basis van bindmiddel	Niet-hechtgebonden
Hoeveelheid (oppervlakte - dikte - aantal)	• 50,00 m^2 - 1,00 cm - 1 stuk
Totaal volume	0,50 m^3
Identificatiemethode	Een monstername door de asbestdeskundige met laboanalyse door een asbestlabo.
Destructieve handeling voor identificatie	Nee

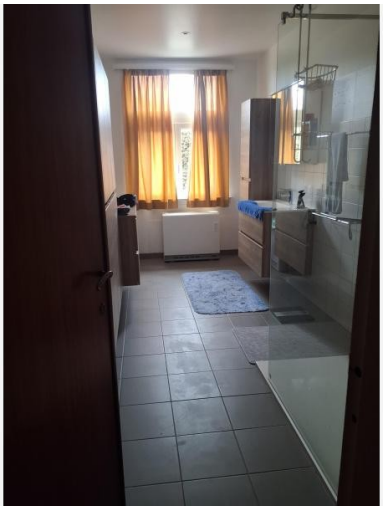
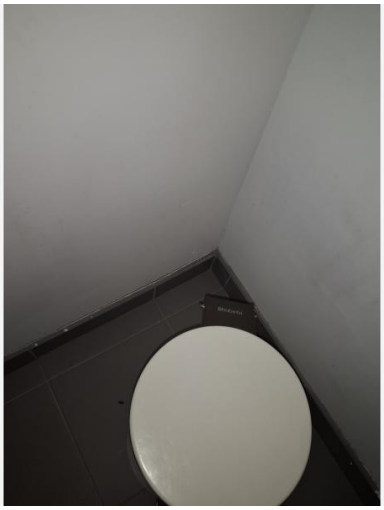
Fiche 14: Pleister muren huis

Geen asbest

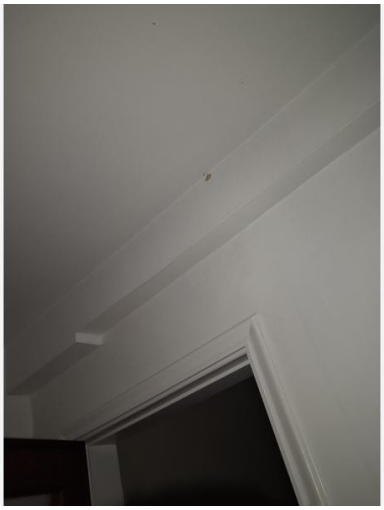
Fiche 15: Pleister plafond huis

Geen asbest
