Verslag huishoudelijke elektrische installatie op laagspanning en zeer lage spanning

Referentie: **005-20260803-04**	Datum controle: **03/08/2026**
Keurder: **005**

Eigenaar:	**Jeroen**	EAN-code:	**541449206000640007**
Adres installatie:	**Ankerweg 16, 3910 - Pelt**	Nummer teller(s):	**1SAG3200084538**
		Distributienetbeheerder installatie:	**Fluvius**

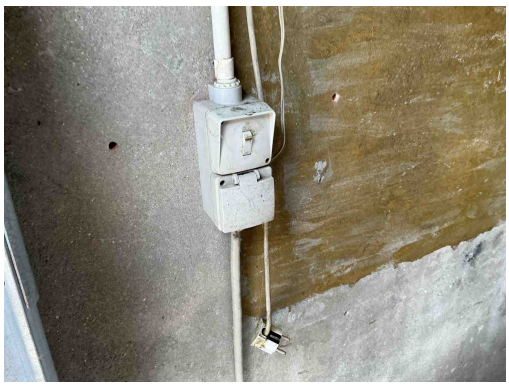
T11 - De contactdozen waarvan de toegekende stroomsterkte maximaal 16A en de toegekende spanning maximaal 250V bedraagt en niet bedoeld zijn voor de voeding van een of meerdere verbruikstoestellen voor een specifiek doel en niet geplaatst zijn in of op schakel- en verdeelborden, beschikken niet of IPXX-D (incl. gemeenschappelijke delen residentieel geheel) (Boek 1: 4.2.2.3/5.3.5.2).

Opmerking: Oa berging, garage, slpk 1, berging, kelder, woonkamer

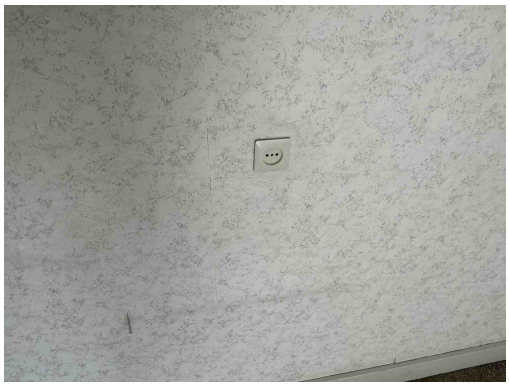
T11 - De contactdozen waarvan de toegekende stroomsterkte maximaal 16A en de toegekende spanning maximaal 250V bedraagt en niet bedoeld zijn voor de voeding van een of meerdere verbruikstoestellen voor een specifiek doel en niet geplaatst zijn in of op schakel- en verdeelborden, beschikken niet of IPXX-D (incl. gemeenschappelijke delen residentieel geheel) (Boek 1: 4.2.2.3/5.3.5.2).

Opmerking: Oa berging, garage, slpk 1, berging, kelder, woonkamer

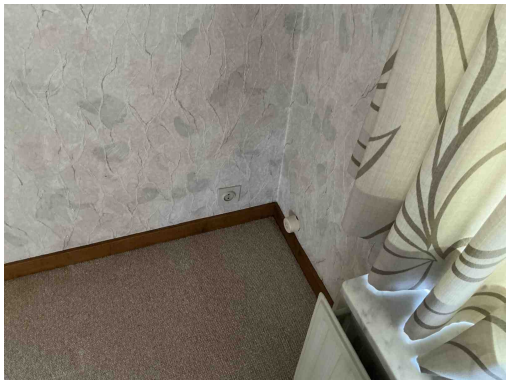
T10 - Bepaalde contactdozen en/of schakelaars zijn niet degelijk bevestigd (Boek 1: 1.4.1.3).
Opmerking: Oa woonkamer

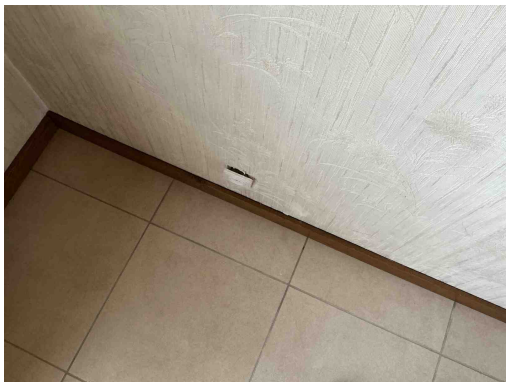
T10 - Bepaalde contactdozen en/of schakelaars zijn niet degelijk bevestigd (Boek 1: 1.4.1.3).
Opmerking: Oa woonkamer

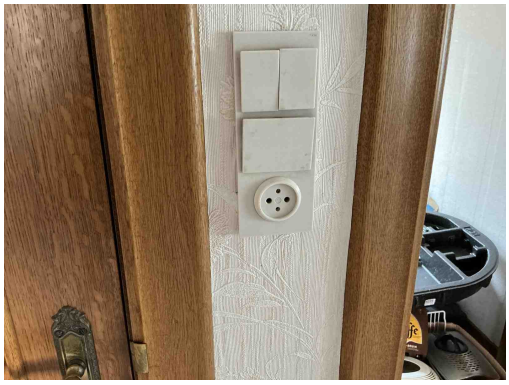
T10 - Bepaalde contactdozen en/of schakelaars zijn niet degelijk bevestigd (Boek 1: 1.4.1.3).
Opmerking: Oa woonkamer

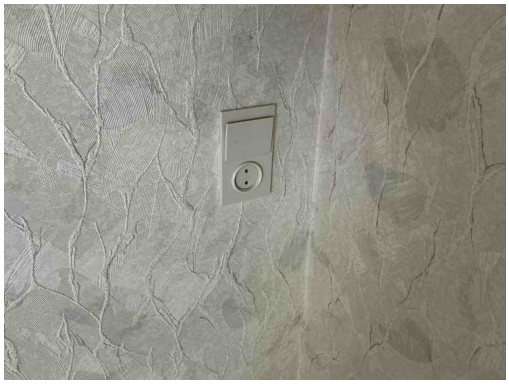
T10 - Bepaalde contactdozen en/of schakelaars zijn niet degelijk bevestigd (Boek 1: 1.4.1.3).
Opmerking: Oa woonkamer
