Asbestinventarisattest

Van Nevelestraat 138/001, 2100 Antwerpen

Attestnummer : **20250925-000306.000**
Uitgegeven op : **25.09.2025**
Geldig tot : **Onbeperkt** (tenzij de toestand wijzigt)

Asbestveilig (maar mogelijk niet asbestvrij)

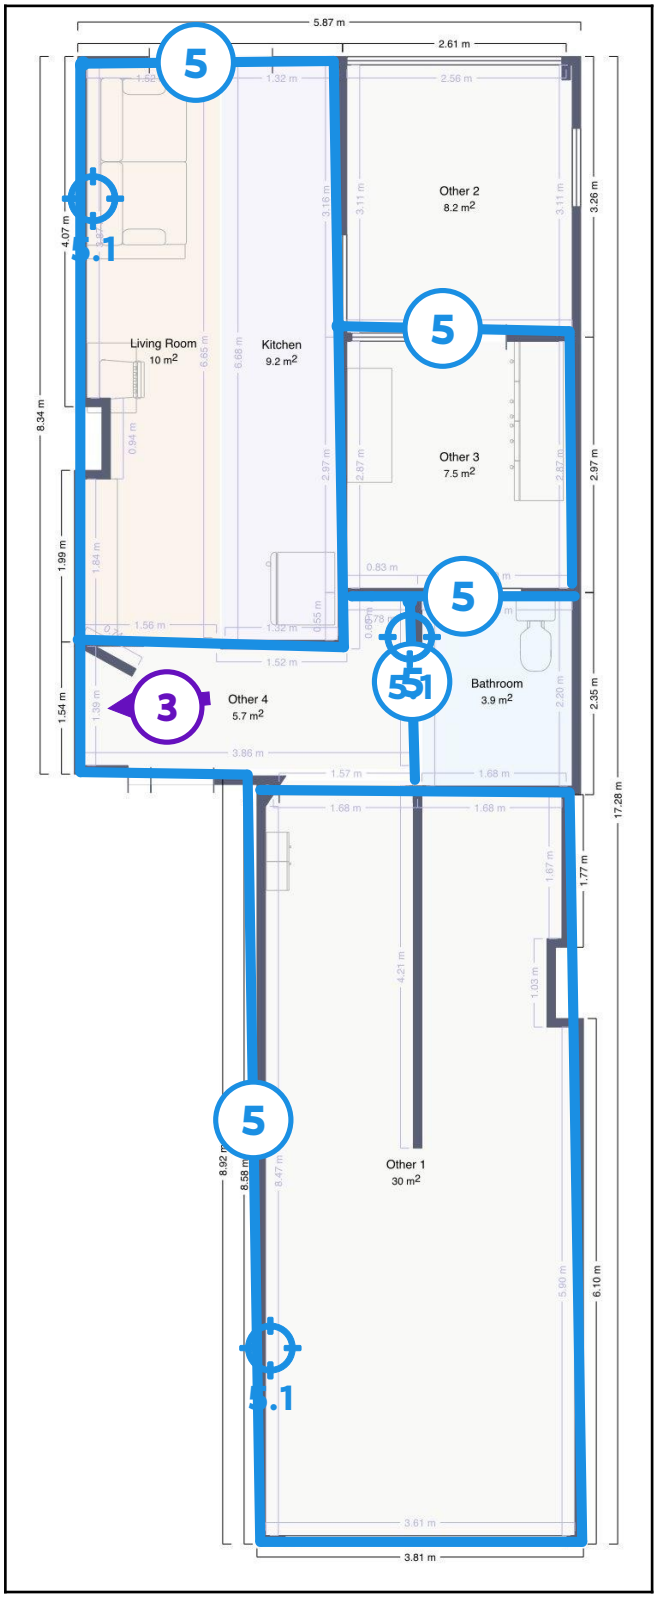
Plan 1.1: App 001

3. Stookketel / Brander	Advies	-
5. Pleisterwerk muren	Geen asbest	-
5.1 Code: MM01 Pleister wanden	Mengmonster	-

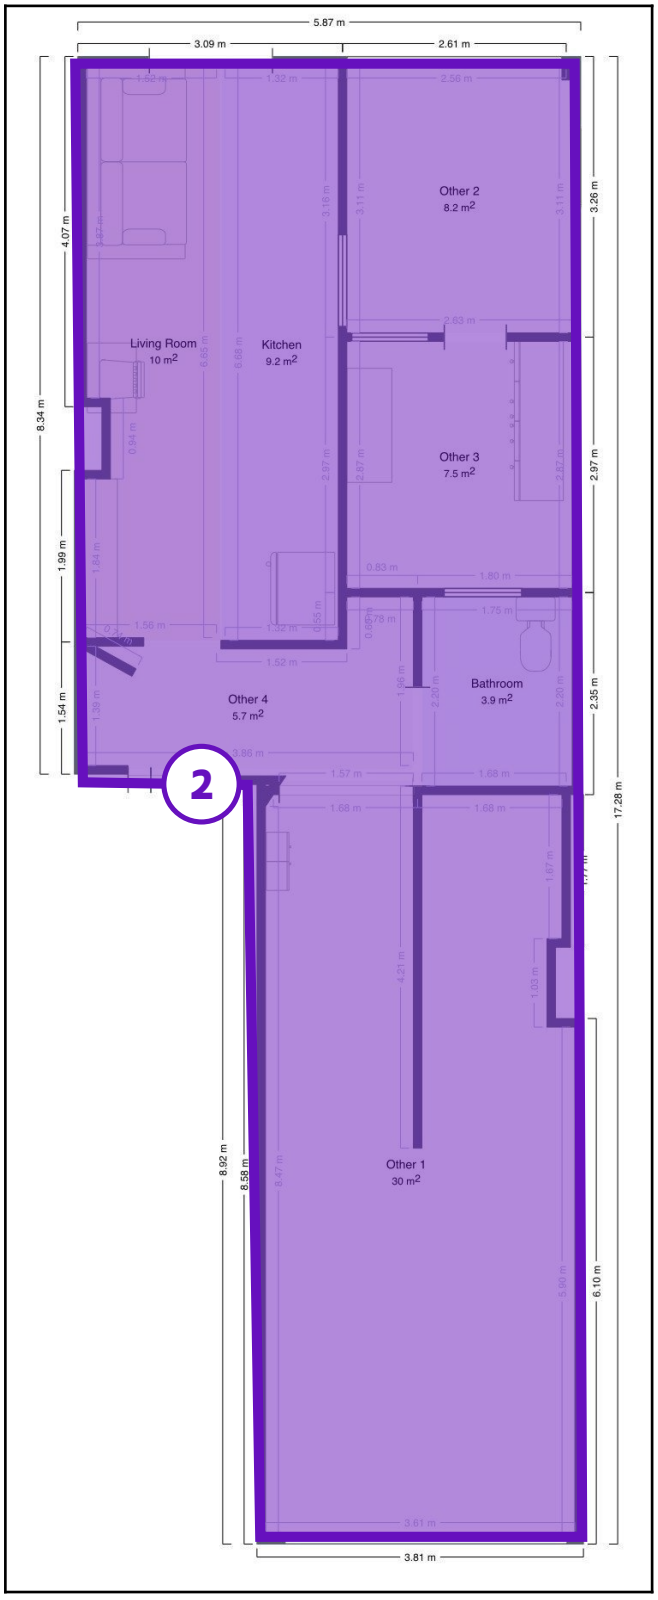
Plan 1.2: App 001

2. Plafonds uit niet asbestverdacht materiaal	Advies	-

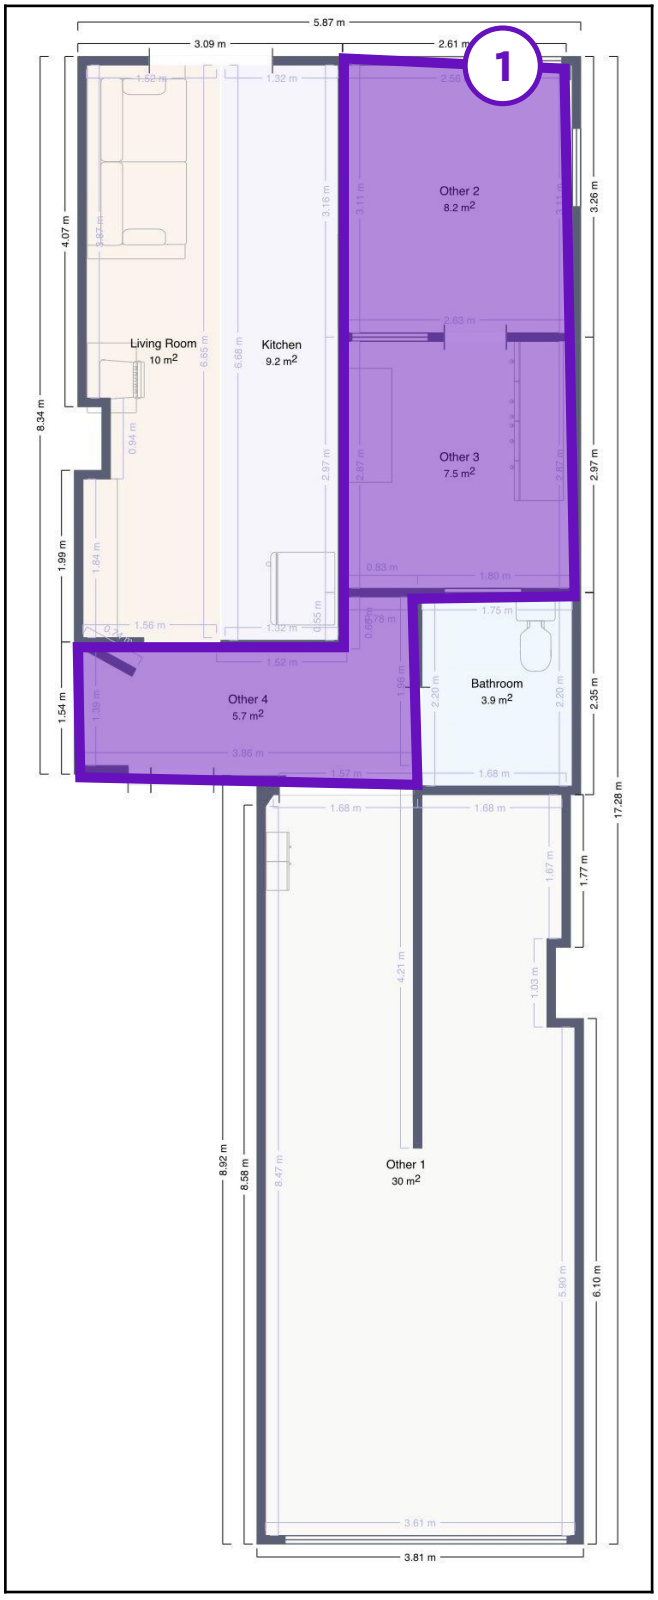
Plan 1.3: App 001

1. Tegellijm Vloertegels	Advies	-

Aanwezigheid van faiencetegels vastgesteld.

Tegellijm is niet waarneembaar, deze kan mogelijks asbesthoudend zijn.

Let op bij het verwijderen van deze tegels.

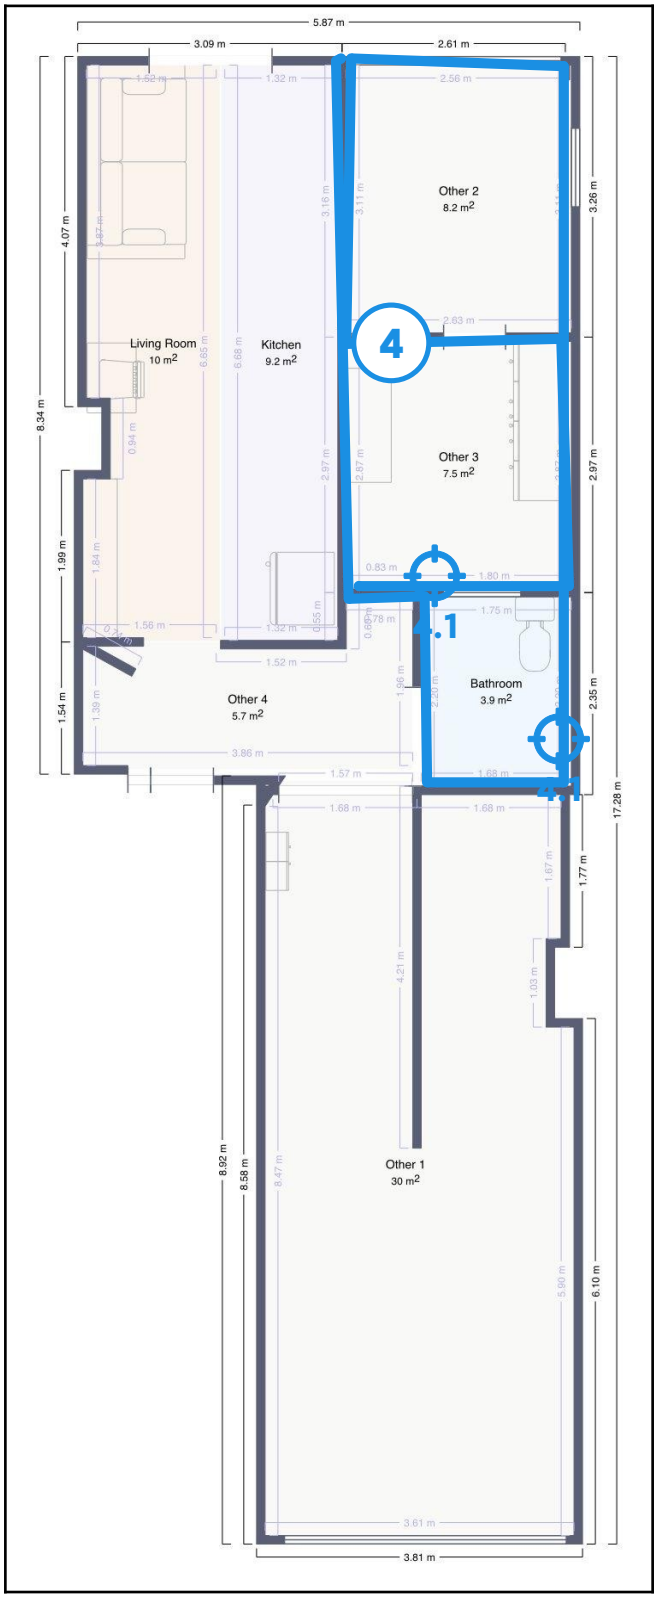
Plan 1.4: App 001

4. Tegellijm	Geen asbest	-
4.1 Code: MM02 Tegellijm	Mengmonster	-

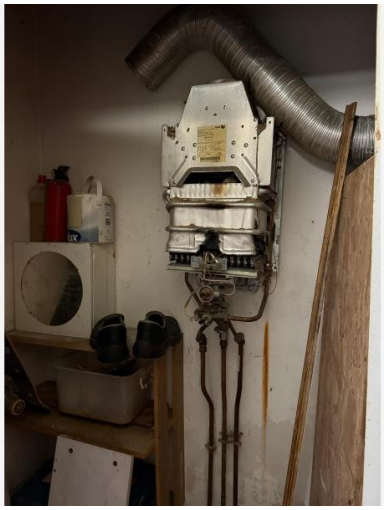
Fiche 3: Stookketel / Brander

Tijdens onze inspectie hebben we geen bouwjaar kunnen achterhalen van de stookketel. Het uiterlijk van het toestel doet vermoeden dat het in gebruik is genomen vÃ³Ã³r 2001 en mogelijk tot een risicobouwjaar behoort, wat inhoudt dat er eventueel asbestverdachte toepassingen in aanwezig kunnen zijn. Het is daarom van groot belang om de technieker hiervan op de hoogte te stellen bij werkzaamheden en, indien nodig, een asbestdeskundige in te schakelen die kan meedenken over de mogelijke aanwezigheid van asbestverdachte toepassingen tijdens de werkzaamheden aan het toestel. Wij als deskundigen mogen geen toestellen demonteren om verdachte toepassingen op te sporen.
