Rapport de contrôle d'installations électriques à basse et à très basse tension

RÉF. 44/2026/90929/D01:1

DATE DU CONTRÔLE	**10/11/2026 (09:00 - 09:50)**	AGENT VISITEUR	**Jean François Nibus**
ADRESSE DU CONTRÔLE	**Rue Pourri-Pont 274 - 5351 Ohey**	TYPE DE CONTRÔLE	**Visite de contrôle vente ancienne installation (8.4.2.)**

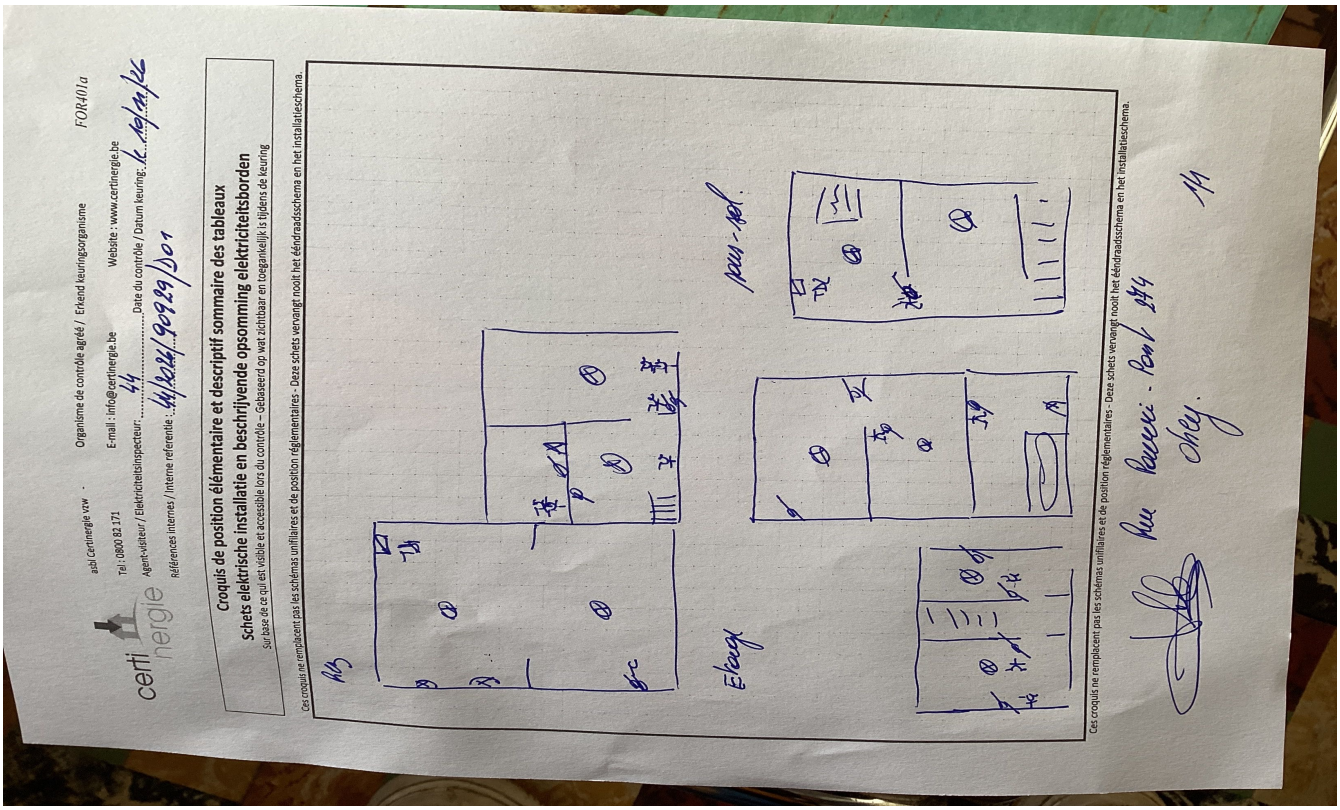
Croquis de position élémentaire et descriptif sommaire des tableaux

sur base de ce qui est visible et accessible lors du contrôle
Note : ces croquis ne remplacent pas les schémas unifilaires et de position réglementaires
