Asbestinventarisattest

Fonteinstraat 18, 3890 Gingelom

Attestnummer : **20230214-000212.000**
Uitgegeven op : **14.02.2023**
Geldig tot : **14.02.2028**

Niet-asbestveilig

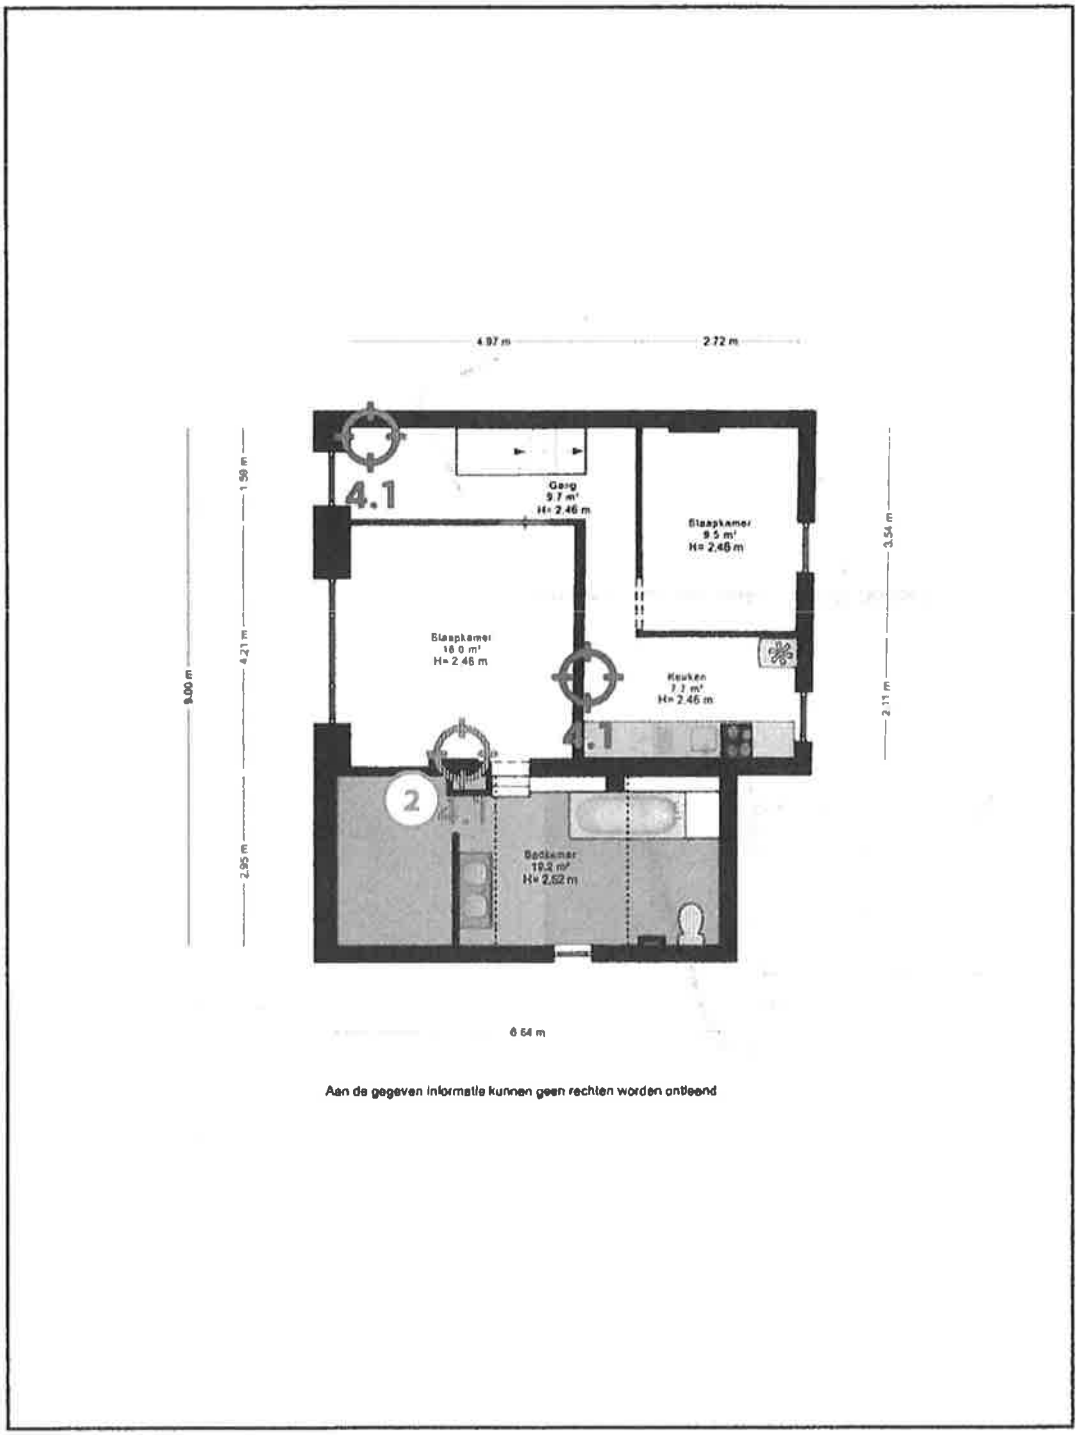
Plan 1.2: 52381_2D_Eerste_verdieping_Fonteinstraat_18_Gingel

2. inspectieluik schouw	Asbestmateriaal	Verwijderen
4. Mengstaal pleisterwerk Muren	Geen asbest	-
4.1 Code: M18854	Mengmonster	-

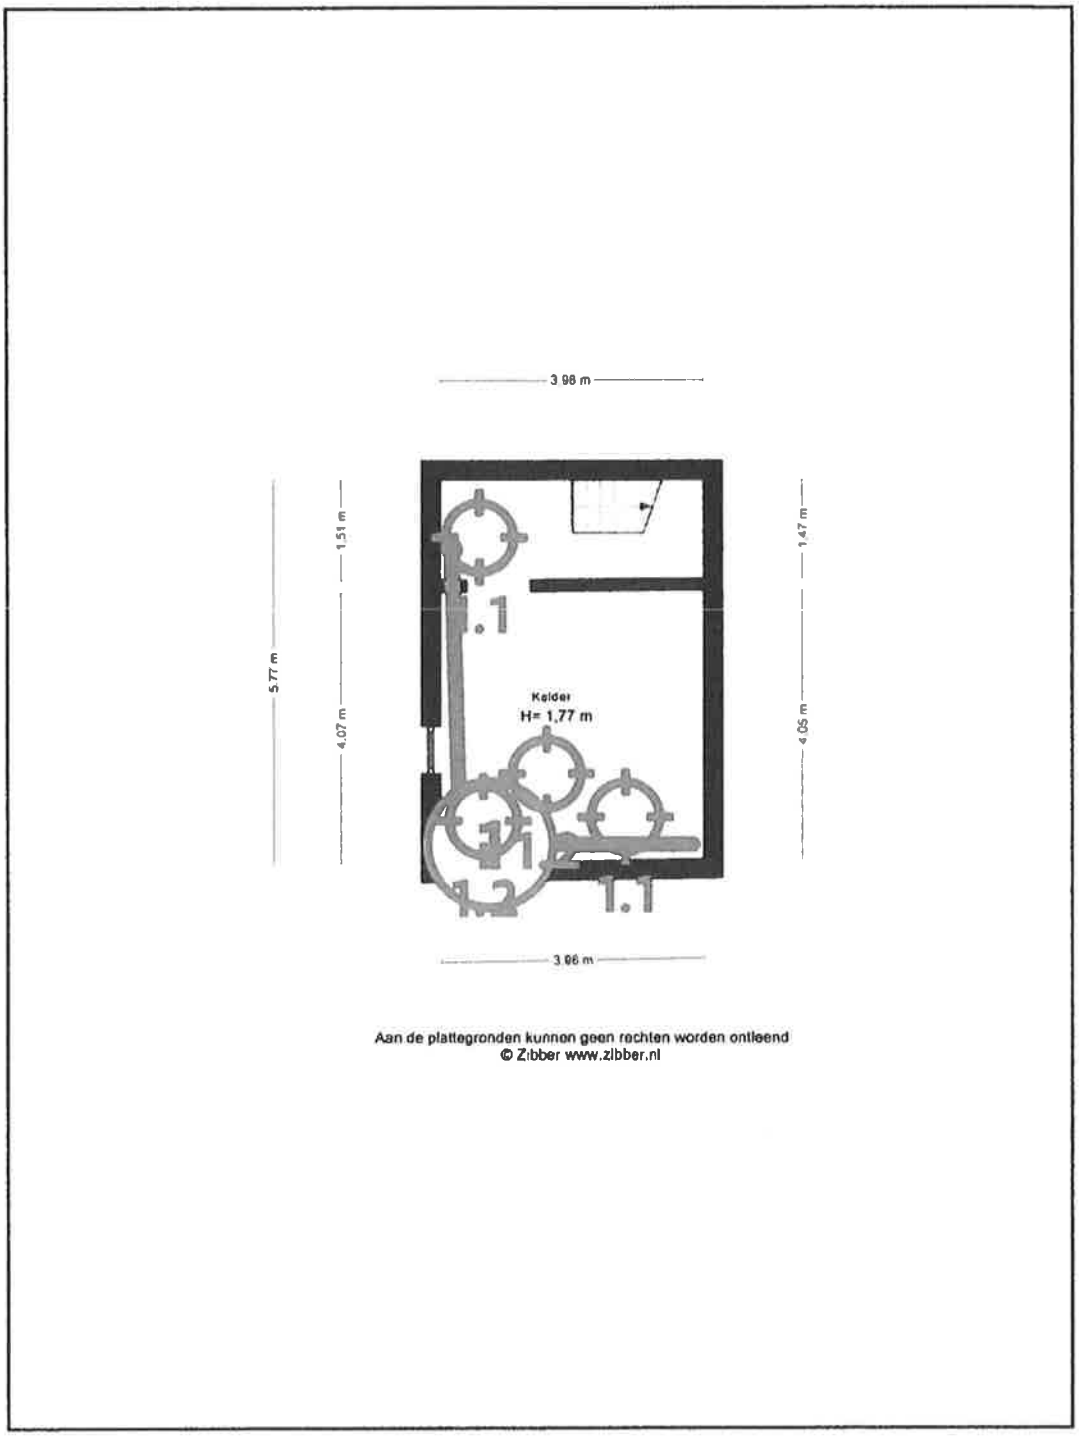
Plan 1.3: 52381_2D_Kelder_Fonteinstraat_18_Gingelom_02

1. Gips buisisolatie kelder	Asbestmateriaal	Dringend verwijderen
1.1 Code: M18855	Mengmonster	-
1.2 Code: M18856	Mengmonster	-

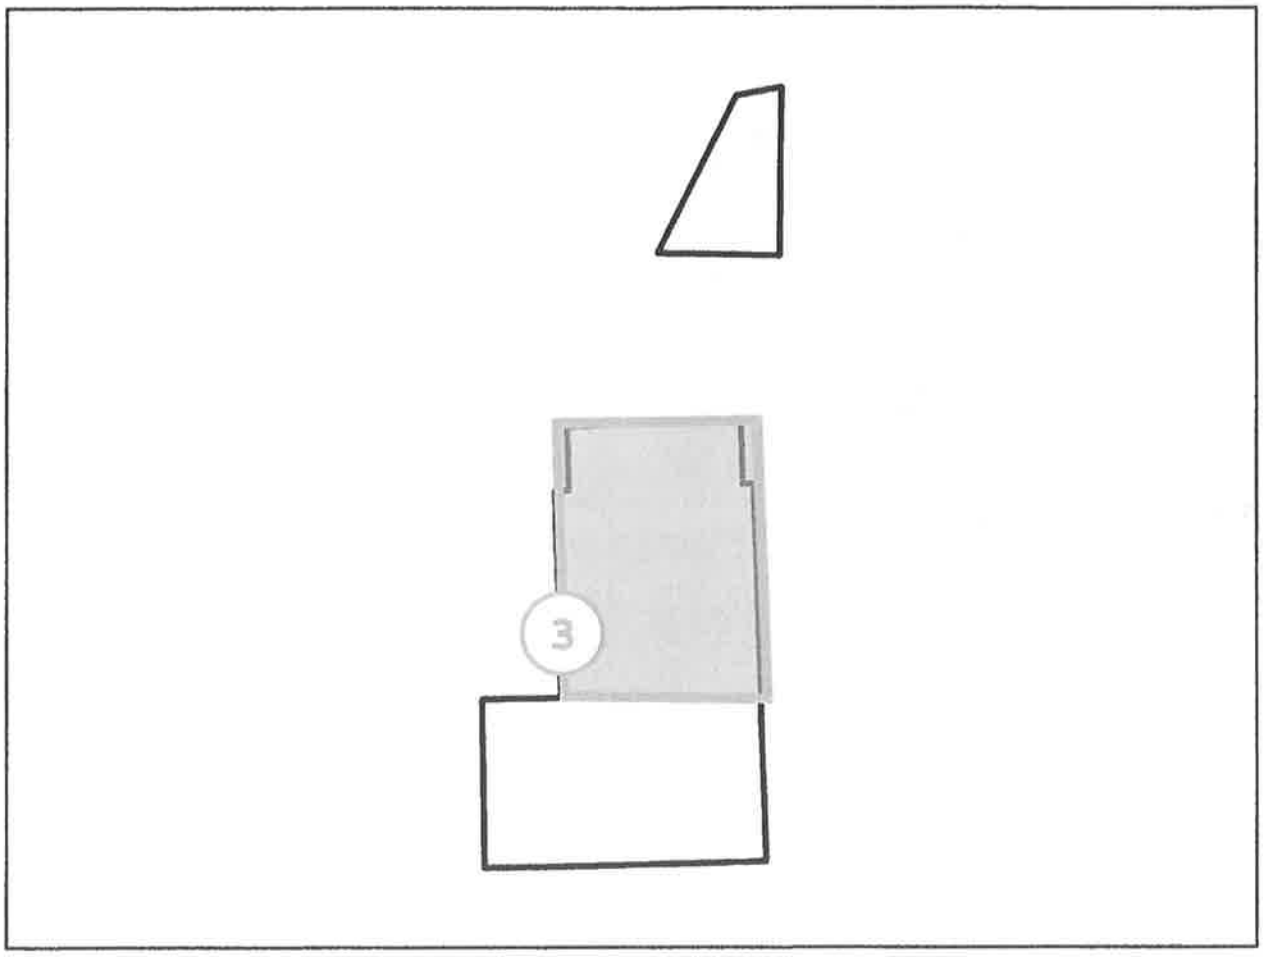
Plan 1.5: Bijgebouw plan

Beschrijving	Type	Actie
3. Onderdak woning	Asbestmateriaal	Zorgvuldig beheren

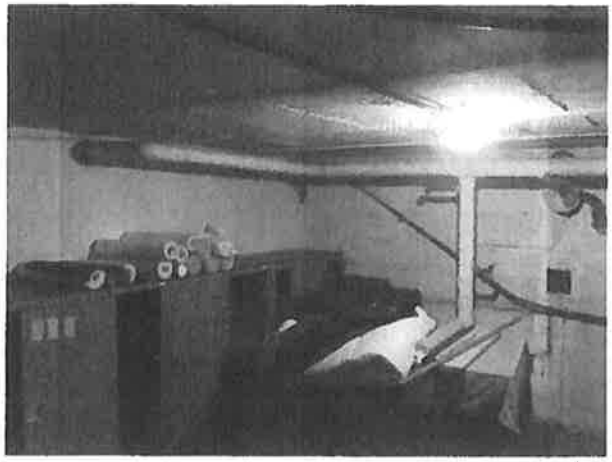
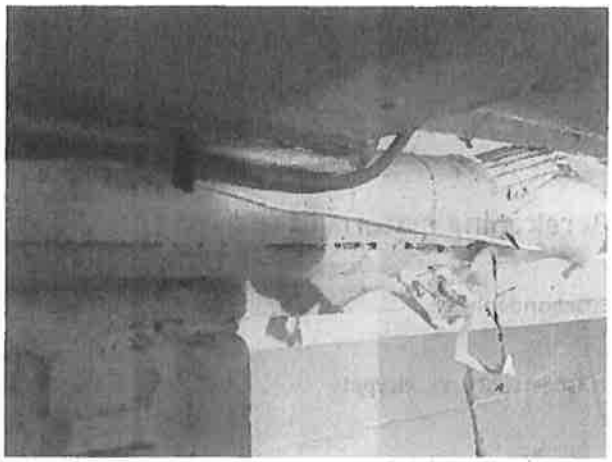
Fiche 1: Gips buisisolatie kelder

Eindbeoordeling materiaalrisico	Hoog materiaalrisico en/of hoge kans op vezelvrijgave

Gebondenheid	Categorie 2: niet-hechtgebonden met matrix
Asbestsoort (vezeltype)	Amfibool aanwezig, uitgezonderd crocidoliet
Asbestconcentratie	Hoog (>= 50%)
Afschermingsgraad van het gehele materiaal	Geheel of deels (ook) vrij aan de binnenlucht
Toestand van het materiaal	Matig beschadigd, matig verweerd

#	Type	Referentie	Resultaat
1.1	Mengmonster	M18855	Amosiet
1.2	Mengmonster	M18856	Amosiet

Beschrijving	Gips buisisolatie kelder
Omgeving	Binnen
Primaire drager	HVAC infrastructuur en uitrusting
Asbestmateriaal	In-situ afwerkingslagen - Thermische isolatie
Bindmiddel van asbestmateriaal	Gips - kalk
Gebondenheid op basis van bindmiddel	Niet-hechtgebonden

Dringend verwijderen

- Sluit de ruimte luchtdicht af en vermijd het betreden van de ruimte.
- Verwijder dit asbestmateriaal zo snel mogelijk. Volg de toestand goed op.

- Hermetische zone (erkend asbestverwijderaar)
  Niet hechtgebonden gipsisolatie in kelder dient steeds door een erkende asbestverwijderaar verwijderd te worden.

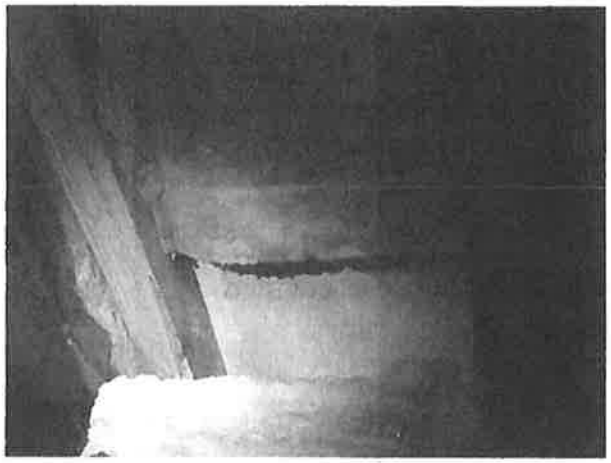
Fiche 3: Onderdak woning

Eindbeoordeling materiaalrisico	Zeer laag materiaalrisico en/of zeer lage kans op vezelvrijgave

Gebondenheid	Categorie 1: hechtgebonden in oorsprong
Asbestsoort (vezeltype)	Crocidoliet aanwezig
Asbestconcentratie	Laag (< 50%)
Afschermingsgraad van het gehele materiaal	Stootvaste afscherming of omkasting
Toestand van het materiaal	Onbeschadigd, niet verweerd

Beschrijving	Onderdak woning
Omgeving	Binnen
Primaire drager	Schuin dak
Asbestmateriaal	Plaat, paneel, tablet - Type Menuiserite
Bindmiddel van asbestmateriaal	Cement
Gebondenheid op basis van bindmiddel	Hecht
Hoeveelheid (oppervlakte - dikte - aantal)	• 50,00 m^2 - 0,40 cm - 1 stuk
Totaal volume	0,20 m^3
Eenvoudig bereikbaar	Ja
Bevestigingswijze	• Genageld, geniet

Zorgvuldig beheren

- Zorg voor een veilig beheer. Vermijd het beschadigen van het asbestmateriaal. Controleer de toestand jaarlijks op wijzigingen.
- Sluit de ruimte luchtdicht af en vermijd het betreden van de ruimte.
- Zorg voor een veilig beheer en verwijder dit asbestmateriaal wanneer het bij werken eenvoudig bereikbaar wordt. Controleer de toestand jaarlijks op wijzigingen.

- Eenvoudige handelingen: mag via doe-het-zelf of door werknemer(s) met opleidingsattest eenvoudige handelingen
  Hechtgebonden toepassing die onder de noemer eenvoudige handelingen veilig verwijderd kan worden.

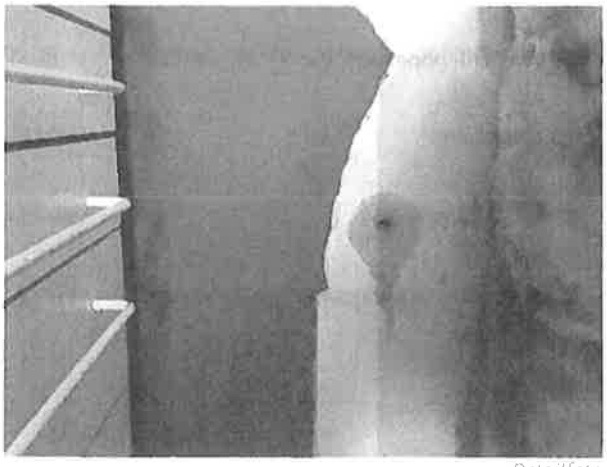
Fiche 4: Mengstaal pleisterwerk Muren

Geen asbest

#	Type	Referentie	Resultaat
4.1	Mengmonster	M18854	Geen asbest
