Asbestinventarisattest

Brugsestraat 58, 8500 Kortrijk

Attestnummer : **20260423-000367.000**
Uitgegeven op : **23.04.2026**
Geldig tot : **23.04.2036**

Niet-asbestveilig

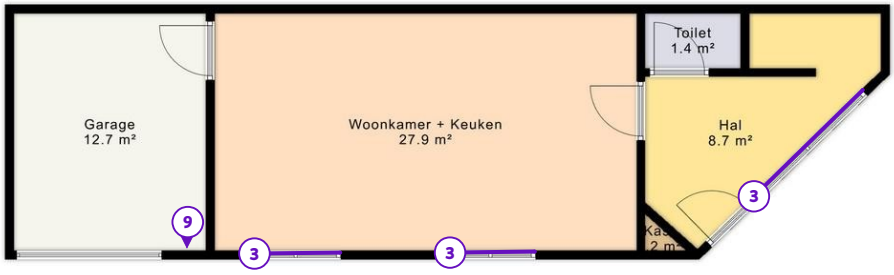
Plan 1.1: Grondplan gelijkvloers

Beschrijving	Type	Actie
3. AD-Muur-Geen verdachte vensterbank in de eenheid	Advies	-
9. AD- CV-ketel niet verdacht materiaal	Overige ruimte of materiaal	-

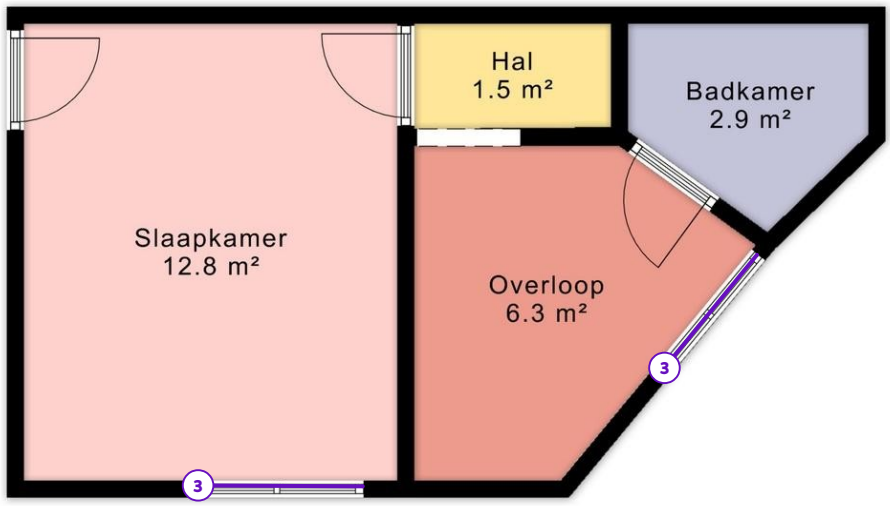
Plan 1.2: Grondplan verdieping 1

Beschrijving	Type	Actie
3. AD-Muur-Geen verdachte vensterbank in de eenheid	Advies	-

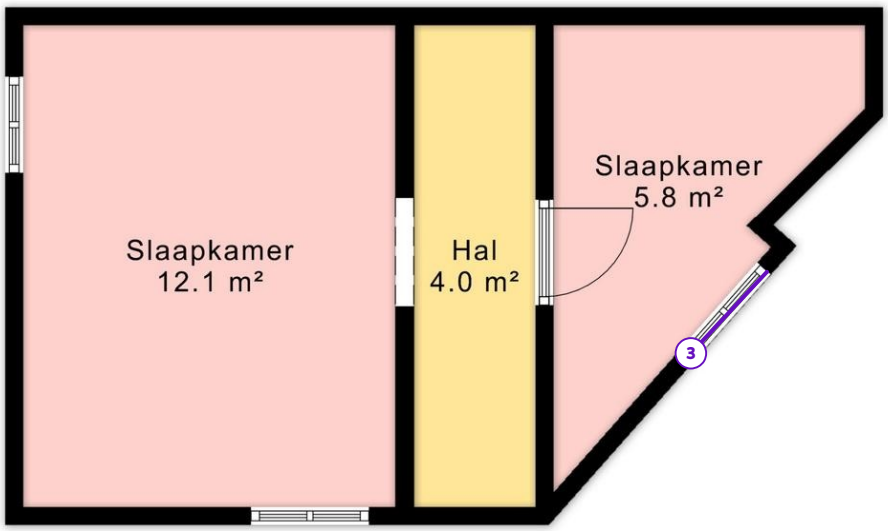
Plan 1.3: Grondplan verdieping 2

Beschrijving	Type	Actie
3. AD-Muur-Geen verdachte vensterbank in de eenheid	Advies	-

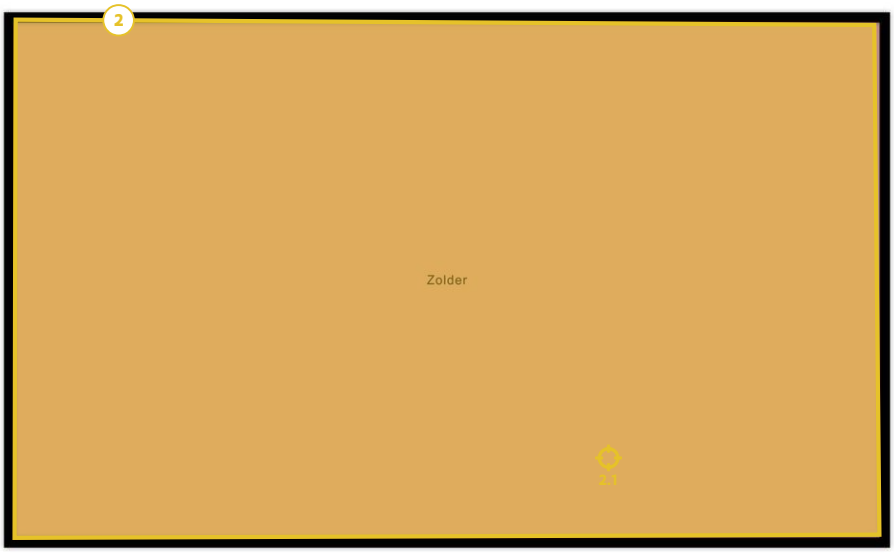
Plan 1.4: Grondplan zolder

Beschrijving	Type	Actie
2. BR-Dak-Onderdak woning	Asbestmateriaal	Zorgvuldig beheren
2.1 Code: MM02	Puntmonster	-

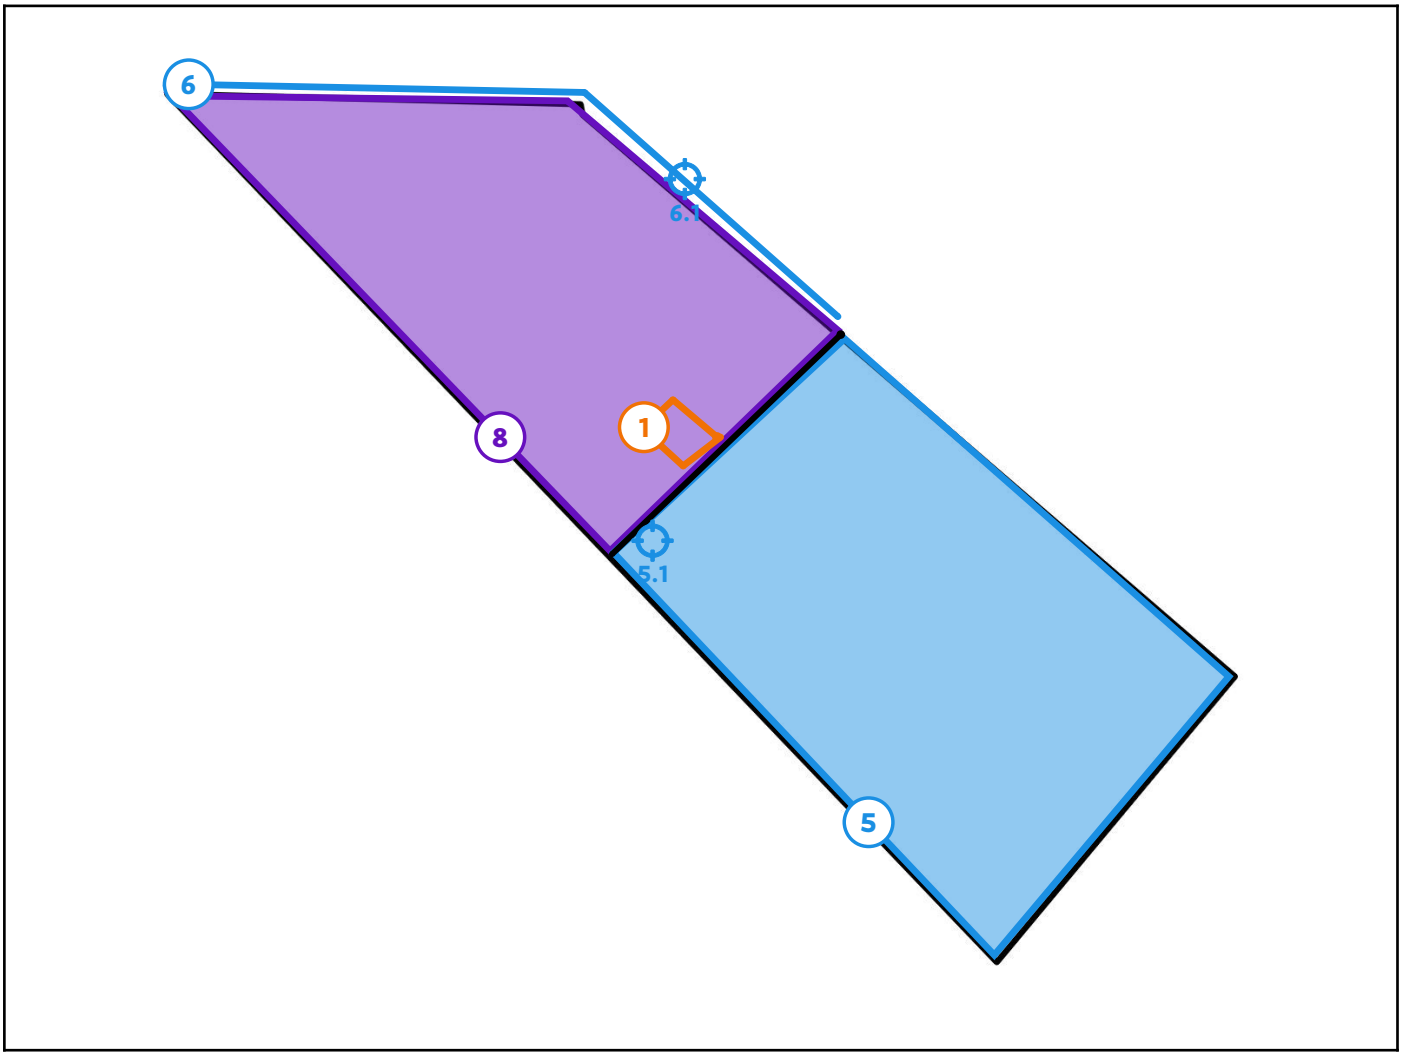
Plan 1.5: Grondplan dak

Beschrijving	Type	Actie
1. BR-Rookgaskanaal op het dak	Asbestmateriaal	Verwijderen
5. BR-Plat dak garage-roofing	Geen asbest	-
5.1 Code: MM04	Puntmonster	-
6. BR-Hellend dak-Vezelcement leien-G-Buitenlucht	Geen asbest	-
6.1 Code: MM03	Puntmonster	-
8. AD-Dakbedekking dakpannen	Overige ruimte of materiaal	-

Fiche 1: BR-Rookgaskanaal op het dak

Eindbeoordeling materiaalrisico	Verhoogd materiaalrisico en/of verhoogde kans op vezelvrijgave

Gebondenheid	Categorie 1: hechtgebonden in oorsprong
Asbestsoort (vezeltype)	Crocidoliet aanwezig
Asbestconcentratie	Laag (< 50%)
Afschermingsgraad van het gehele materiaal	Geheel of deels vrij aan de buitenlucht, maar geen contact met binnenlucht
Toestand van het materiaal	Matig beschadigd, matig verweerd

Beschrijving	BR-Rookgaskanaal op het dak
Omgeving	Buiten
Primaire drager	HVAC infrastructuur en uitrusting
Asbestmateriaal	Rookgaskanaal
Bindmiddel van asbestmateriaal	Cement
Gebondenheid op basis van bindmiddel	Hecht
Hoeveelheid (lengte - omtrek - dikte - aantal)	• 3,50 m - 25,00 cm - 1,50 cm - 1 stuk
Totaal volume	0,013 m^3
Eenvoudig bereikbaar	Ja
Bevestigingswijze	• Geklemd • Verlijmd, ingegoten, versmeerd
Identificatiemethode	De asbestdeskundige beoordeelt het materiaal als asbestverdacht en dus asbesthoudend, en dit zonder monstername. Motivatie: Er is een onderzoeksbeperking die monstername verhindert; De ruimte of het materiaal bevindt zich hoger dan 3,5 meter vanaf een vaste ondergrond.
Destructieve handeling voor identificatie	Nee
Opmerking	Deze oppervlakte werd niet gemeten, maar geschat op basis van een benadering voor het rookgaskanaal. Deze schatting mag niet worden gebruikt als maatstaf voor heffingen.

- Verwijder dit asbestmateriaal zo snel mogelijk. Volg de toestand goed op.
- Voer bijkomende staalname(s) uit.

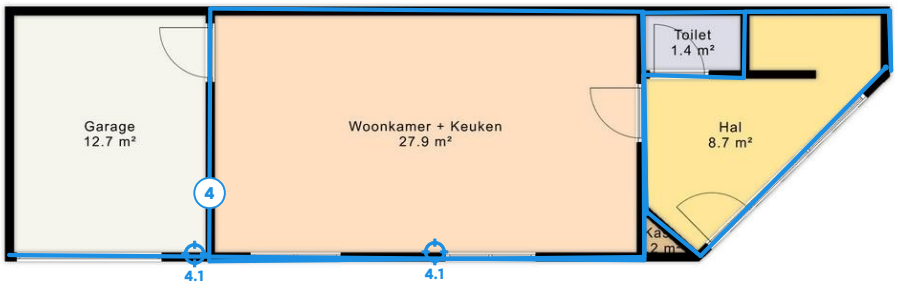
Plan 1.6: Grondplan gelijkvloers muren

Beschrijving	Type	Actie
4. BR-Muur-Pleisterwerk woning-M	Geen asbest	-
4.1 Code: MM01	Mengmonster	-

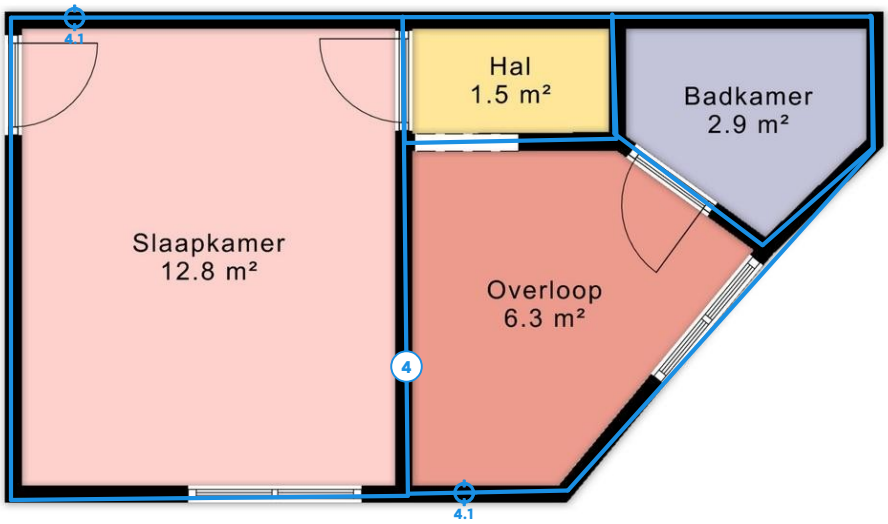
Plan 1.8: Grondplan verdieping 1 muren

Beschrijving	Type	Actie
4. BR-Muur-Pleisterwerk woning-M	Geen asbest	-
4.1 Code: MM01	Mengmonster	-

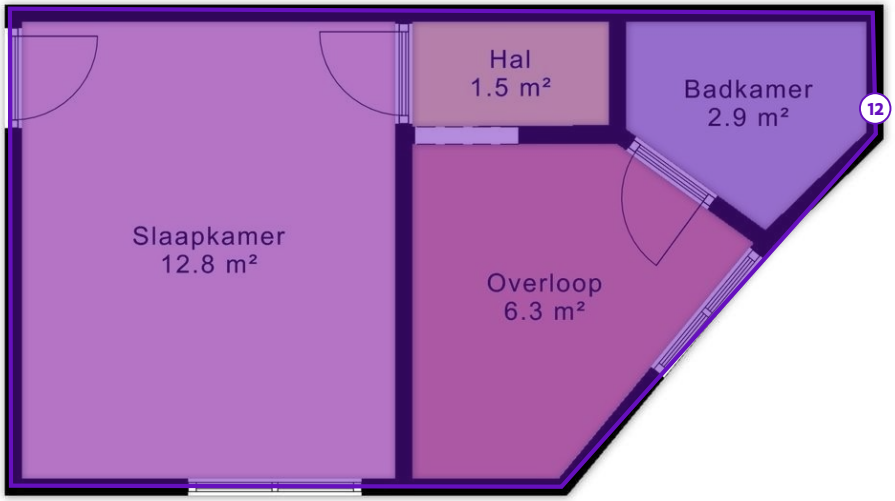
Plan 1.9: Grondplan verdieping 1 plafonds

Beschrijving	Type	Actie
12. AD-Geen pleisterwerk plafond aanwezig	Overige ruimte of materiaal	-

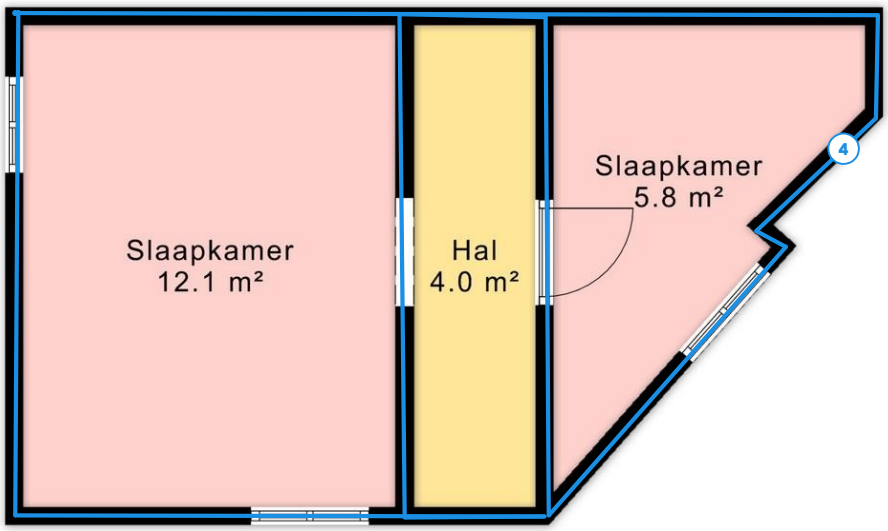
Plan 1.10: Grondplan verdieping 2 muren

Beschrijving	Type	Actie
4. BR-Muur-Pleisterwerk woning-M	Geen asbest	-

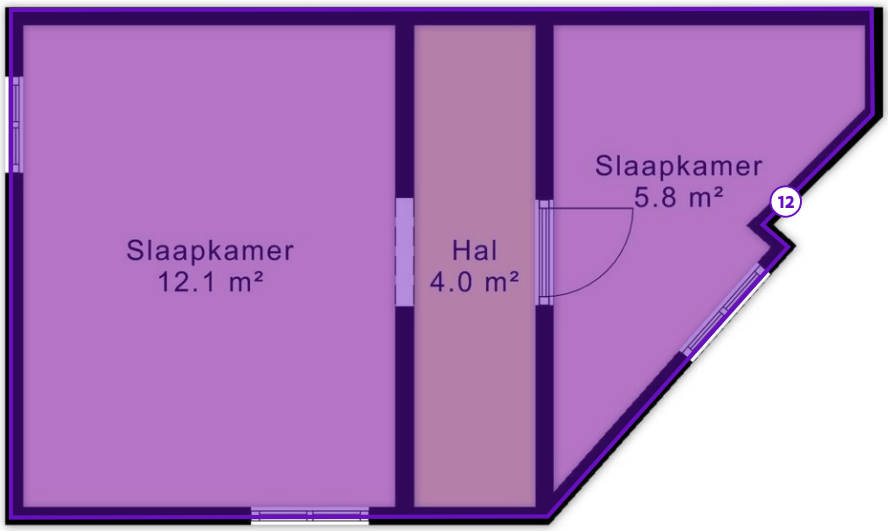
Plan 1.11: Grondplan verdieping 2 plafonds

Beschrijving	Type	Actie
12. AD-Geen pleisterwerk plafond aanwezig	Overige ruimte of materiaal	-

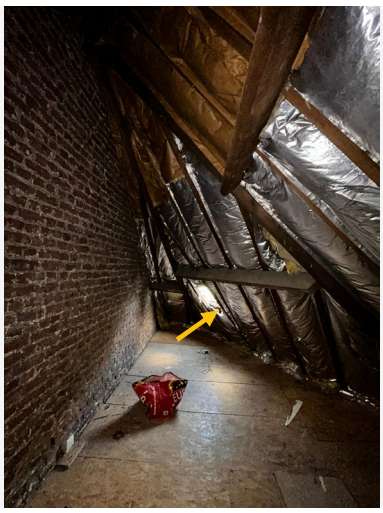
Fiche 2: BR-Dak-Onderdak woning

Het asbestmateriaal valt onder de mijlpaal van 2040.

Eindbeoordeling materiaalrisico	Laag materiaalrisico en/of verlaagde kans op vezelvrijgave

Gebondenheid	Categorie 1: hechtgebonden in oorsprong
Asbestsoort (vezeltype)	Alleen chrysotiel aanwezig
Asbestconcentratie	Laag (< 50%)
Afschermingsgraad van het gehele materiaal	Geheel of deels vrij aan de binnenlucht, maar geen contact met binnenluchtstromen
Toestand van het materiaal	Licht beschadigd, licht verweerd. Intacte calciumsilicaatplaat of materiaal met categorie 3-gebondenheid

#	Type	Referentie	Resultaat
2.1	Puntmonster	MM02	Chrysotiel

Beschrijving	BR-Dak-Onderdak woning
Omgeving	Binnen
Primaire drager	Schuin dak
Asbestmateriaal	Plaat, paneel, tablet - Type Menuiserite
Bindmiddel van asbestmateriaal	Cement
Gebondenheid op basis van bindmiddel	Hecht
Hoeveelheid (oppervlakte - dikte - aantal)	• 35,00 m^2 - 0,30 cm - 1 stuk
Totaal volume	0,105 m^3
Eenvoudig bereikbaar	Nee • Het asbestmateriaal is bedekt (uitgezonderd laag verf, coating, behang, kunststof, textiel) en het wegnemen van het bedekkende materiaal kan niet zonder het bedekkende materiaal te beschadigen.
Bevestigingswijze	• Geschroefd • Genageld, geniet
Identificatiemethode	Een monstername door de asbestdeskundige met laboanalyse door een asbestlabo.
Destructieve handeling voor identificatie	Nee
Opmerking	Er zijn onderdakplaten aanwezig op de woning. De hoeveelheid is louter een inschatting, geen maatstaf voor heffingen.

- Zorg voor een veilig beheer en verwijder dit asbestmateriaal wanneer het bij werken eenvoudig bereikbaar wordt. Controleer de toestand jaarlijks op wijzigingen.

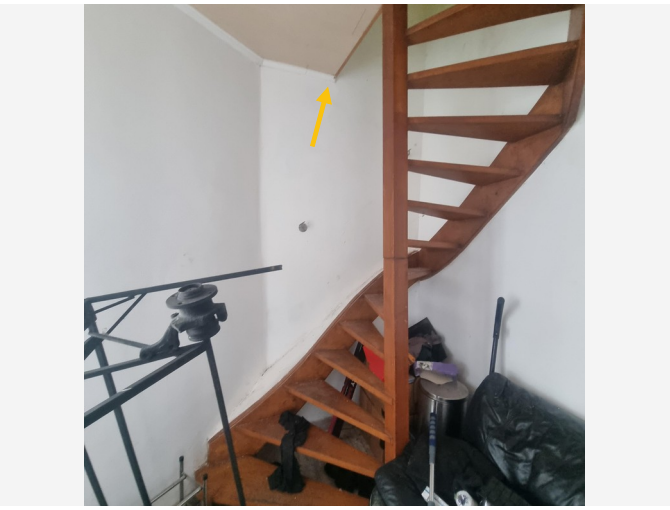
Fiche 4: BR-Muur-Pleisterwerk woning-M

Geen asbest

#	Type	Referentie	Resultaat
4.1	Mengmonster	MM01	Geen asbest
