Asbestinventarisattest

Sportpleinstraat 55, 9130 Beveren

Attestnummer : **20240516-000408.000**
Uitgegeven op : **16.05.2024**
Geldig tot : **16.05.2034**

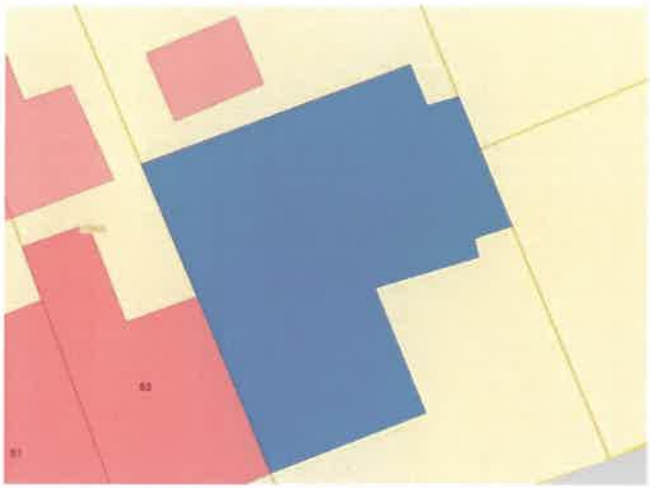
Zone 1: Hoofdgebouw

Tijdens de inspectie vastgesteld:

3 Asbestmaterialen

2 Geen asbest

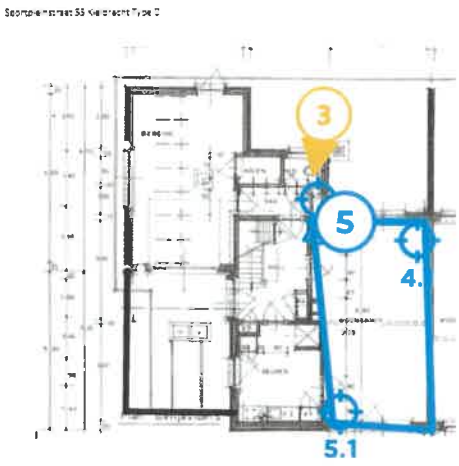
Plan 1.1: Kieldrecht type D gelijkvloers

Beschrijving	Type	Actie
3. bakeliet tellerkast	Asbestmateriaal	Zorgvuldig beheren
4. stukwerk mengstaal gehele woning	Geen asbest	-
4.1 Code: M02	Mengmonster	-
5. Vloerzeil	Geen asbest	-
5.1 Code: M03	Puntmonster	-

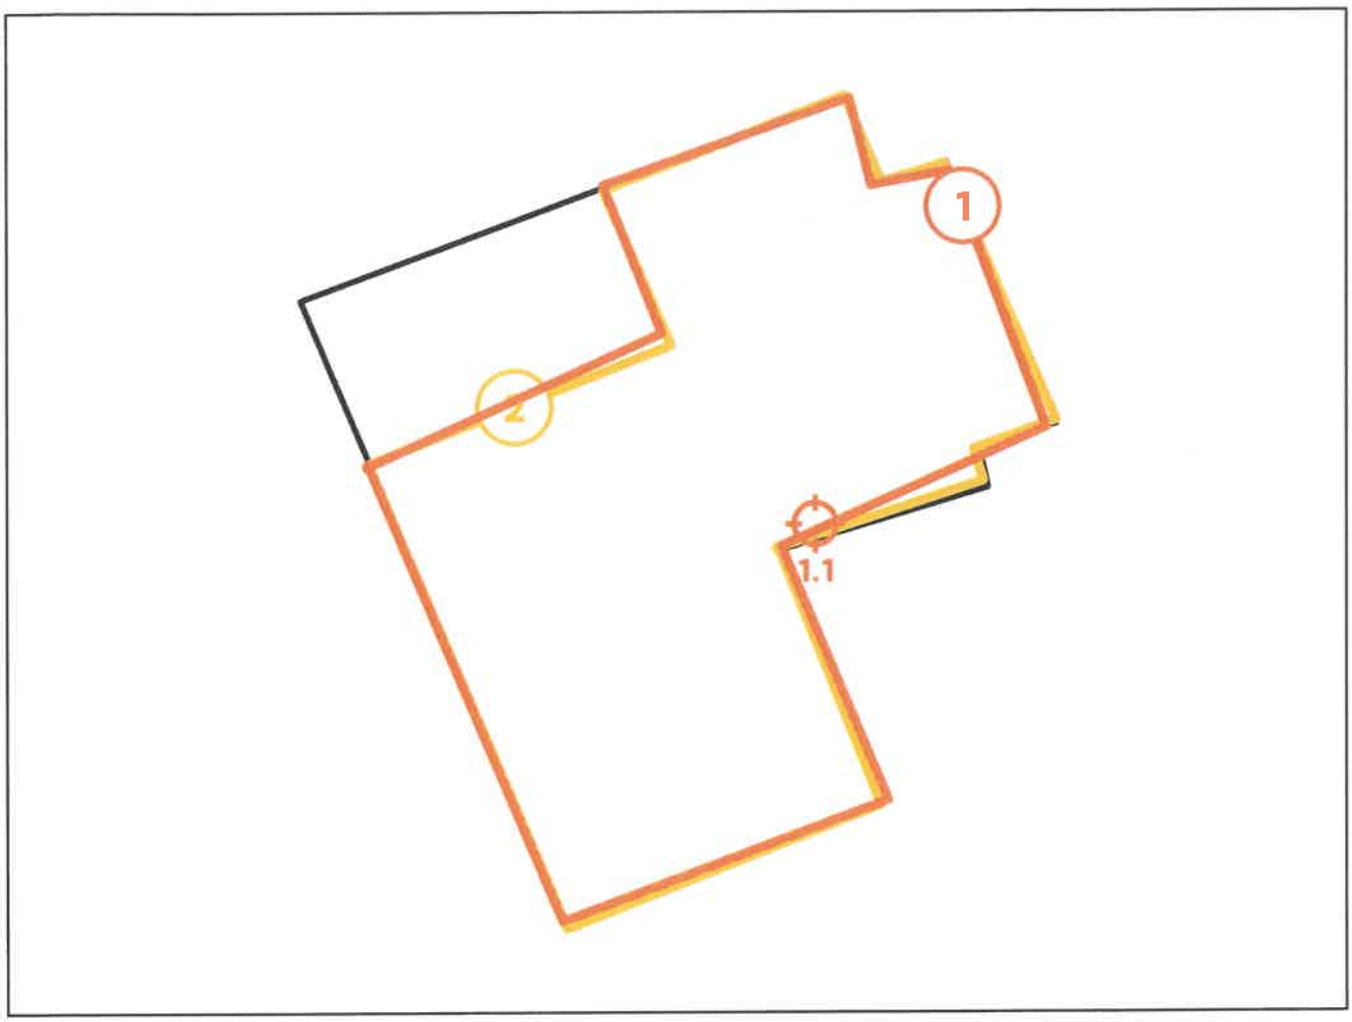
Plan 1.3: Hoofdgebouw dak

Beschrijving	Type	Actie
1. Asbest cemt dakbedekking	Asbestmateriaal	Verwijderen
1.1 Code: M04	Puntmonster	-
2. Onderdak in menuiseriet	Asbestmateriaal	Zorgvuldig beheren

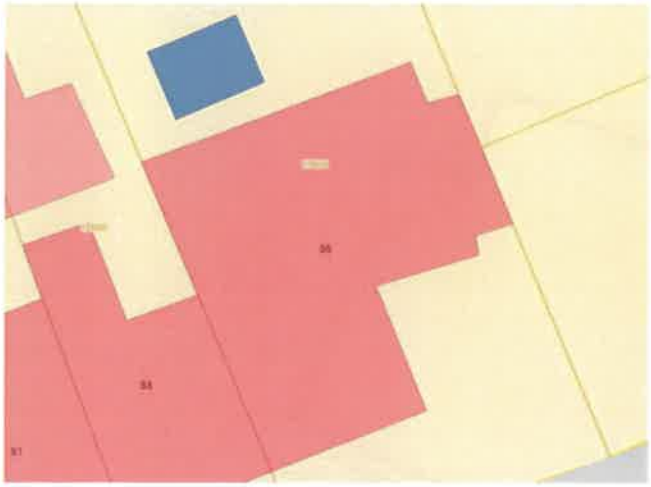
Zone 2: Bijgebouw

Tijdens de inspectie vastgesteld:

0 Asbestmaterialen
