# Asbestinventarisattest

Kerkplein 18, 3920 Lommel

Attestnummer : **20261020-000528.000**
Uitgegeven op : **20.10.2026**
Geldig tot : **Onbeperkt** (tenzij de toestand wijzigt)

**Asbestveilig** (maar mogelijk niet asbestvrij)

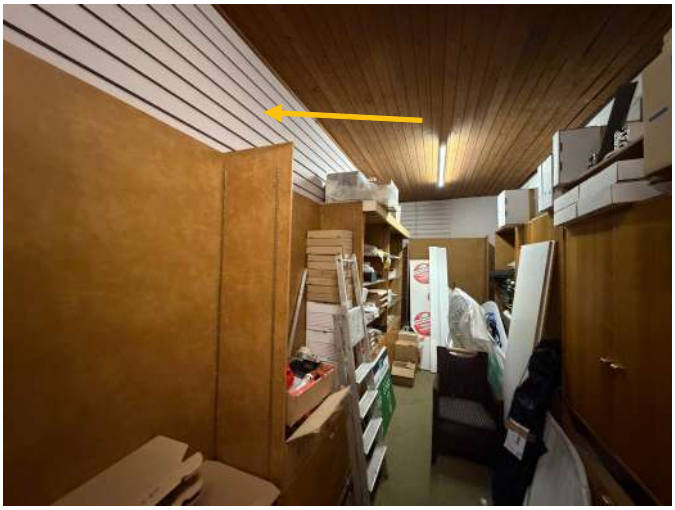
# Fiche 3: Plafondafwerking in isolatie tegels

Het plafond bestaat uit niet-asbestverdachte isolatie platen . Zonder destructie is het niet mogelijk om na te gaan of er asbestverdachte materialen aanwezig zijn achter de isolatie platen.

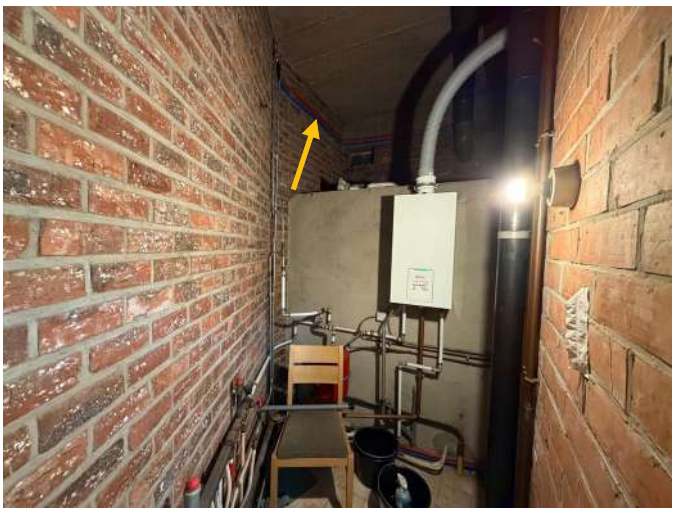
# Fiche 16: Niet-asbestverdachte leidingisolatie

| Beschrijving | Notitie | Terug te vinden op plannen |
|---|---|---|
| Fiche 16: Niet-asbestverdachte leidingisolatie | De volgende materialen aan onderdelen van een centrale verwarming werden vastgesteld als niet-asbestverdacht, nl leidingisolatie.<br><br>De leidingisolatie betreft PE mousse. | Plan 1.5: Gelijkvloers |

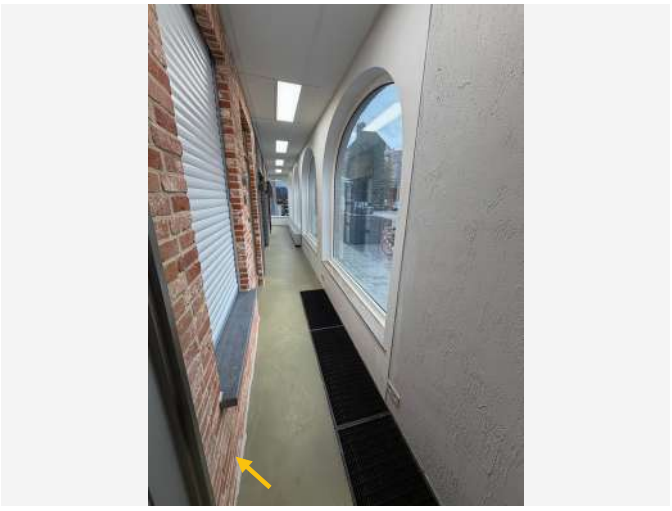
# Fiche 17: Pleisterwerk - Niet aanwezig

| Beschrijving | Notitie | Terug te vinden op plannen |
|---|---|---|
| Fiche 17: Pleisterwerk - Niet aanwezig | Geen pleisterwerken aanwezig. | Plan 1.2: Gelijkvloers<br>Plan 1.4: Gelijkvloers |
