Asbestinventarisattest

Kerrestraat 16, 3990 Peer

Attestnummer : **20260616-000465.000**
Uitgegeven op : **16.06.2026**
Geldig tot : **16.06.2031**

Niet-asbestveilig

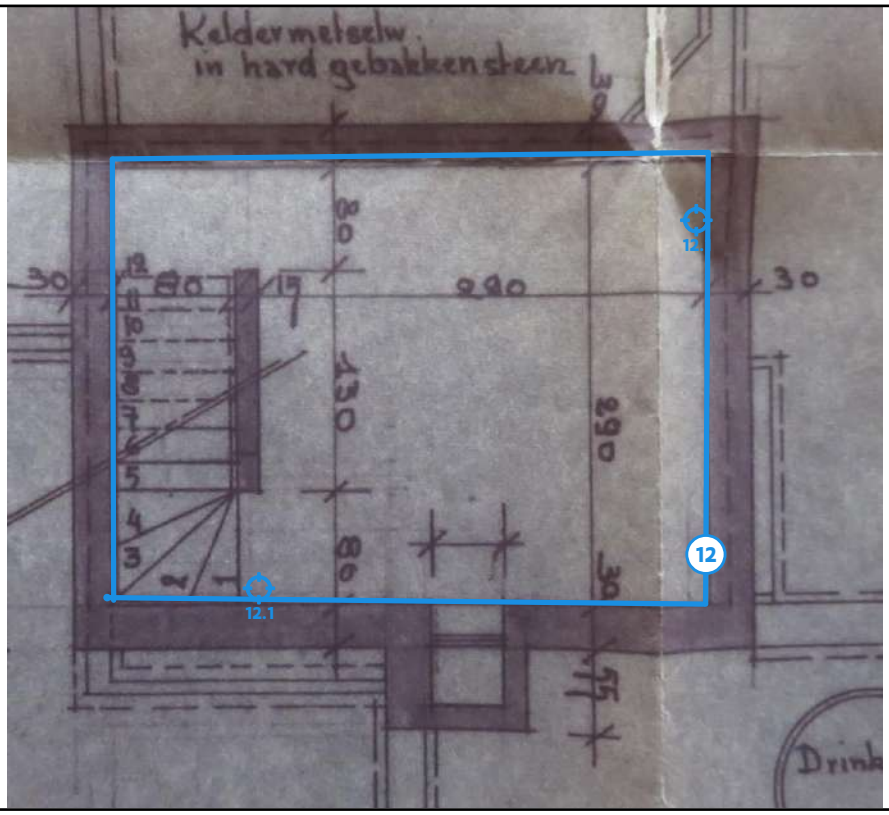
Plan 1.1: Kelder

Beschrijving	Type	Actie
12. Cementering - Kelder	Geen asbest	-
12.1 Code: MCem	Mengmonster	-

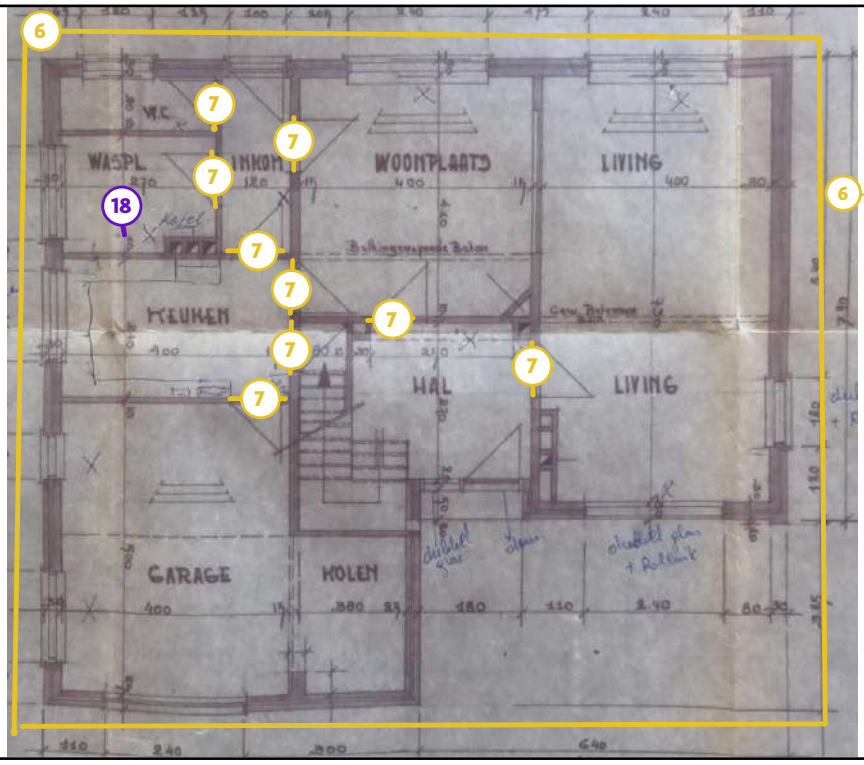
Plan 1.2: Benedenverdieping

Beschrijving	Type	Actie
6. Bakeliet Radiatorknoppen - Radiatoren gehele woning	Asbestmateriaal	Zorgvuldig beheren
7. Deurdorpels type massal - Woning	Asbestmateriaal	Zorgvuldig beheren
18. CV-ketel (niet verdacht)	Overige ruimte of materiaal	-

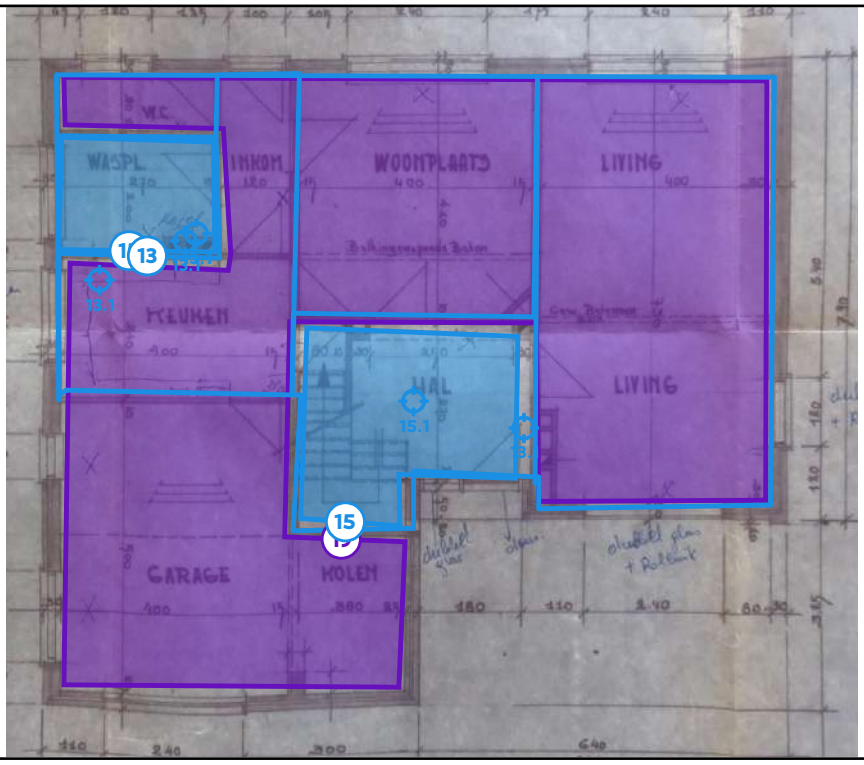
Plan 1.3: Benedenverdieping - Pleisterwerk

Beschrijving	Type	Actie
13. Pleisterwerk wanden - Gehele woning	Geen asbest	-
13.1 Code: MPM	Mengmonster	-
15. Pleisterwerk - Plafonds	Geen asbest	-
15.1 Code: MPP	Mengmonster	-
19. Voorzetpanelen - Plafonds	Overige ruimte of materiaal	-

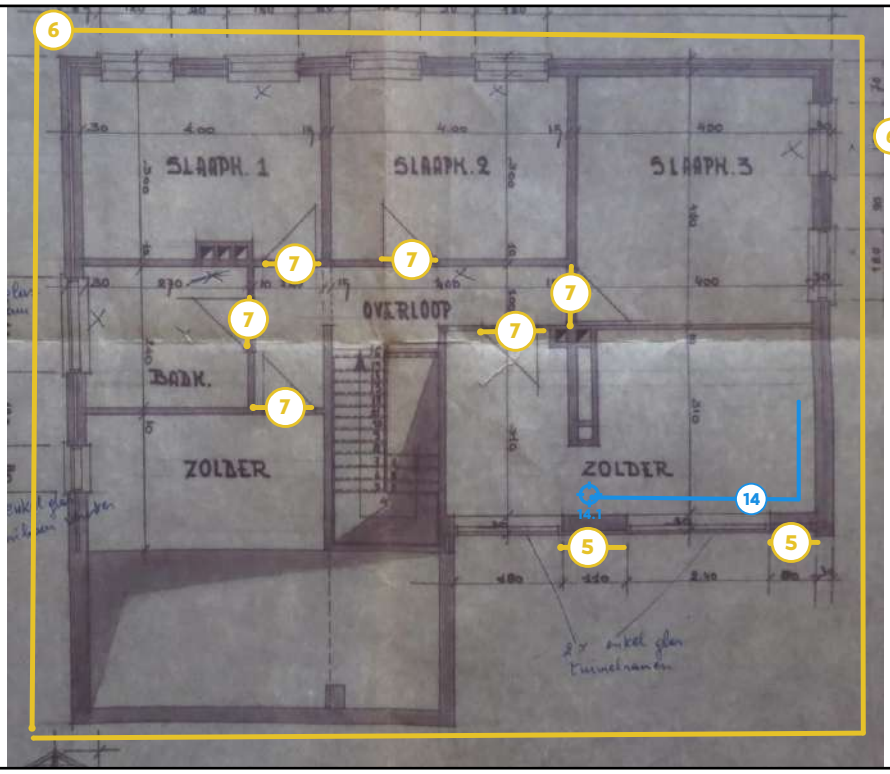
Plan 1.4: Bovenverdieping

Beschrijving	Type	Actie
5. Glasal panelen - Woning - Tuinberging	Asbestmateriaal	Zorgvuldig beheren
6. Bakeliet Radiatorknoppen - Radiatoren gehele woning	Asbestmateriaal	Zorgvuldig beheren
7. Deurdorpels type massal - Woning	Asbestmateriaal	Zorgvuldig beheren
14. Leidingisolatie (bitumen)	Geen asbest	-
14.1 Code: Pbit	Puntmonster	-

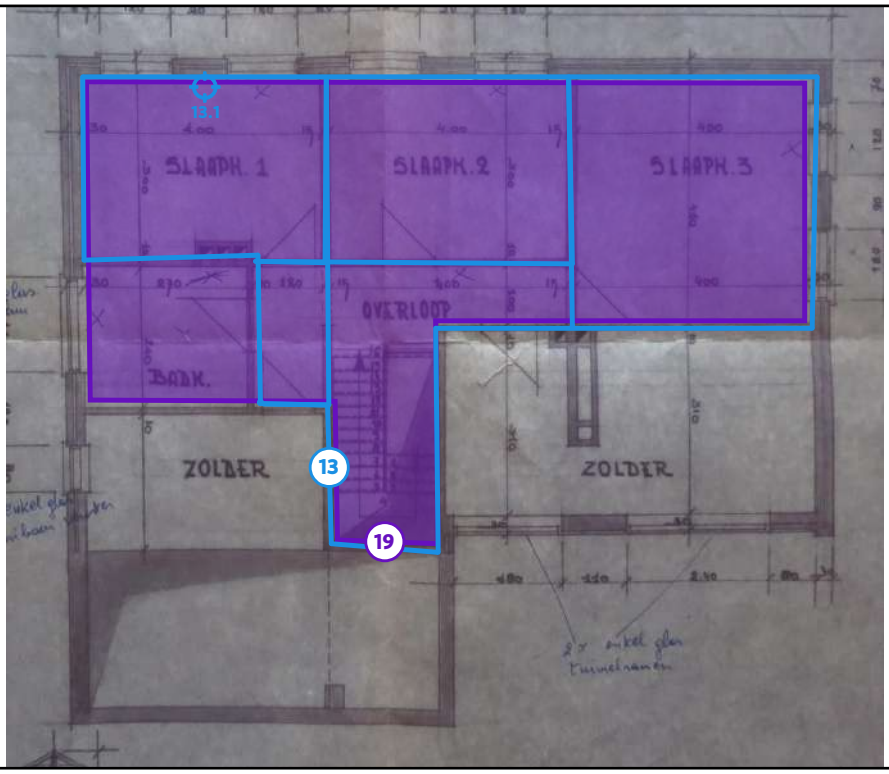
Plan 1.5: Bovenverdieping - Pleisterwerk

Beschrijving	Type	Actie
13. Pleisterwerk wanden - Gehele woning	Geen asbest	-
13.1 Code: MPM	Mengmonster	-
19. Voorzetpanelen - Plafonds	Overige ruimte of materiaal	-

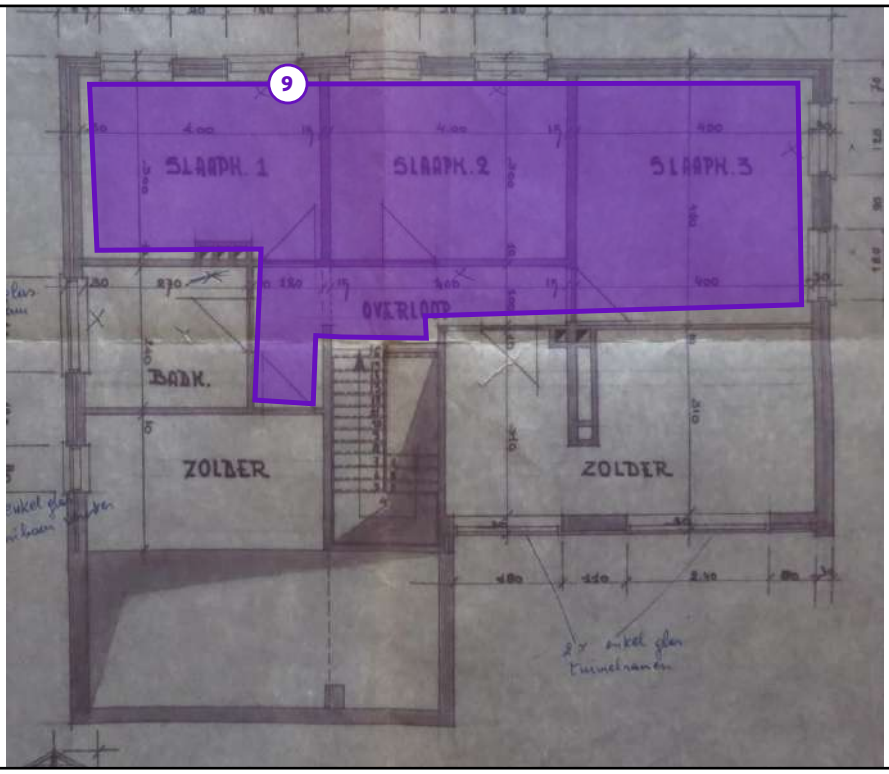
Plan 1.6: Bovenverdieping - Vinylvloeren

Beschrijving	Type	Actie
9. Vinylvloeren (niet verdacht) - Bovenverdieping	Advies	-

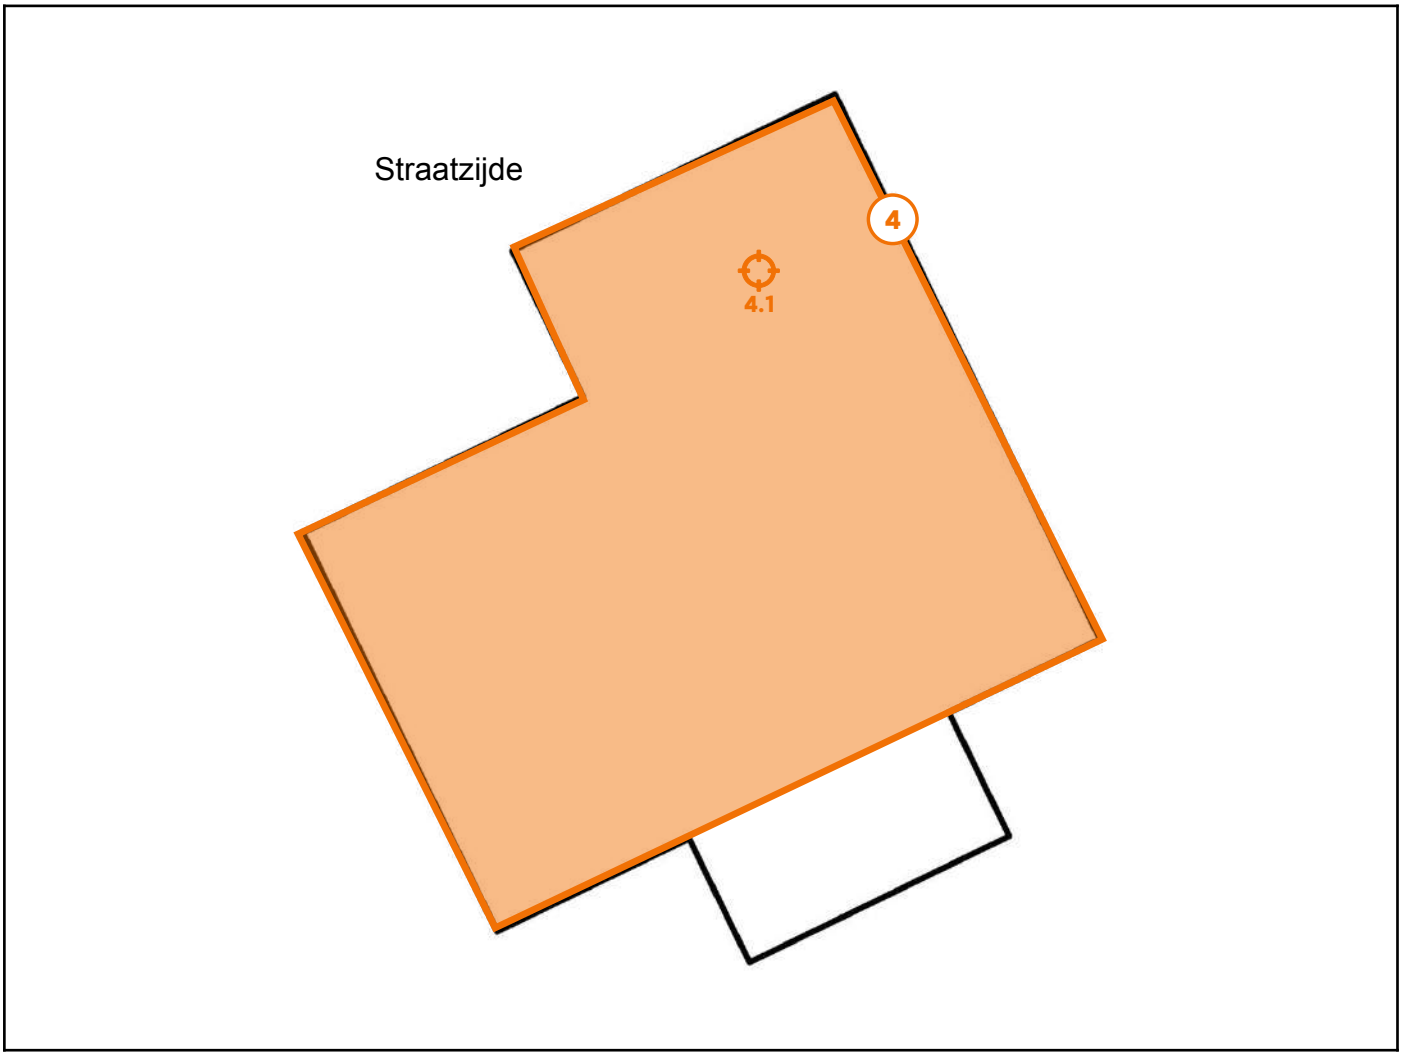
Plan 1.7: Woning Bovenaanzicht

Beschrijving	Type	Actie
4. Leien - Dak woning - Overzetdak	Asbestmateriaal	Maatregelen nemen
4.1 Code: Plei	Puntmonster	-

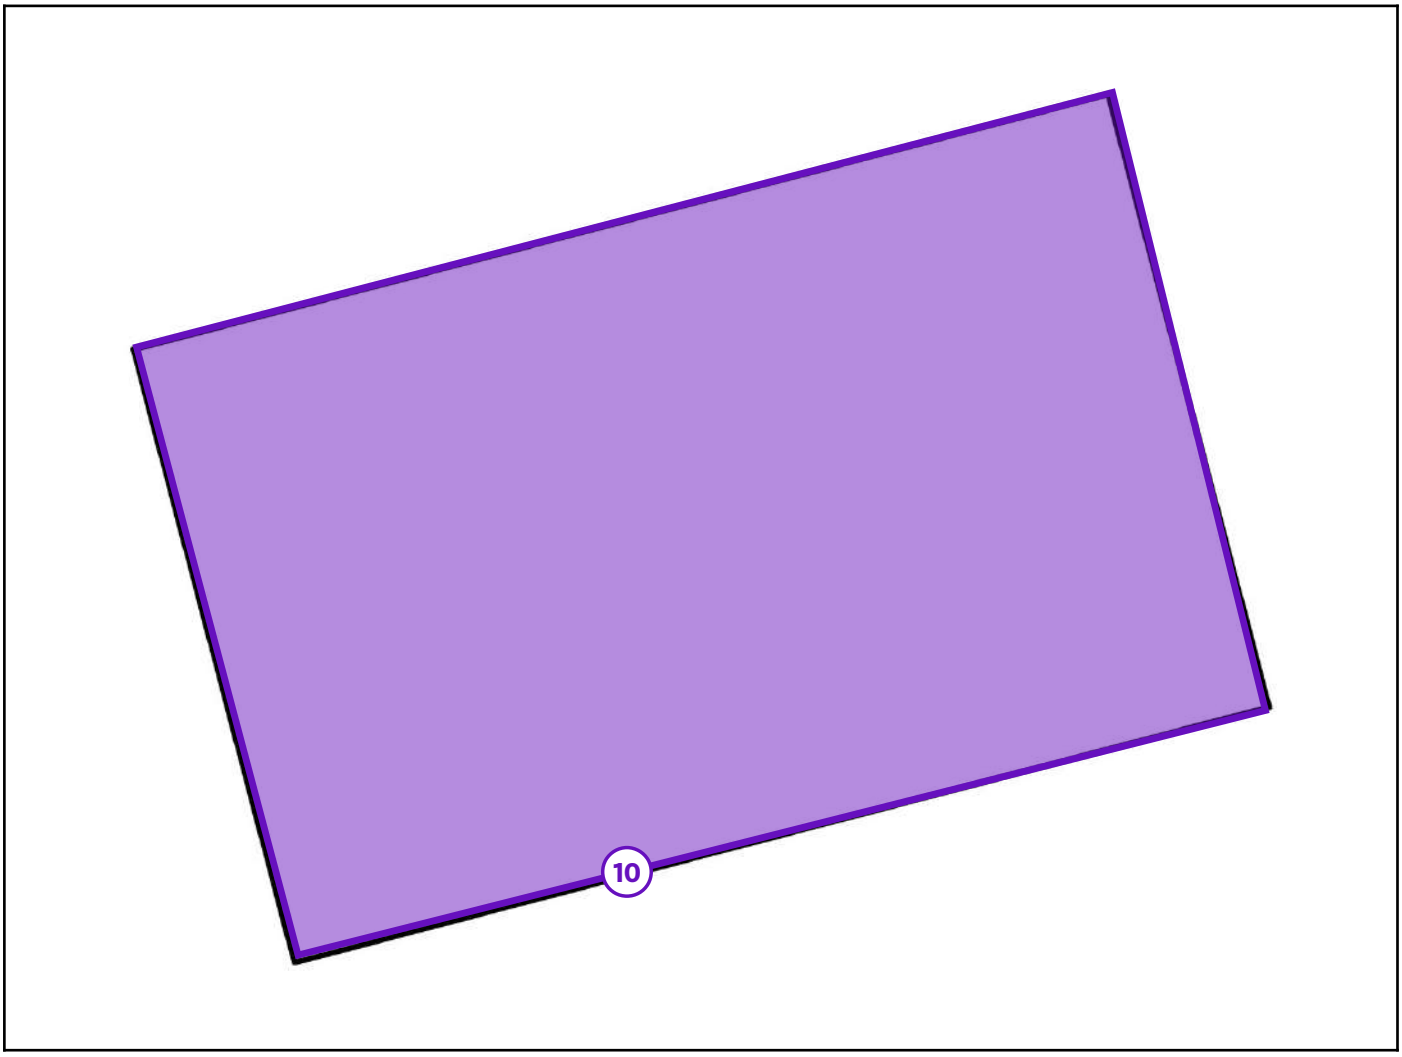
Plan 2.1: Serre plan

Beschrijving	Type	Actie
10. Serre - Algemeen	Advies	-

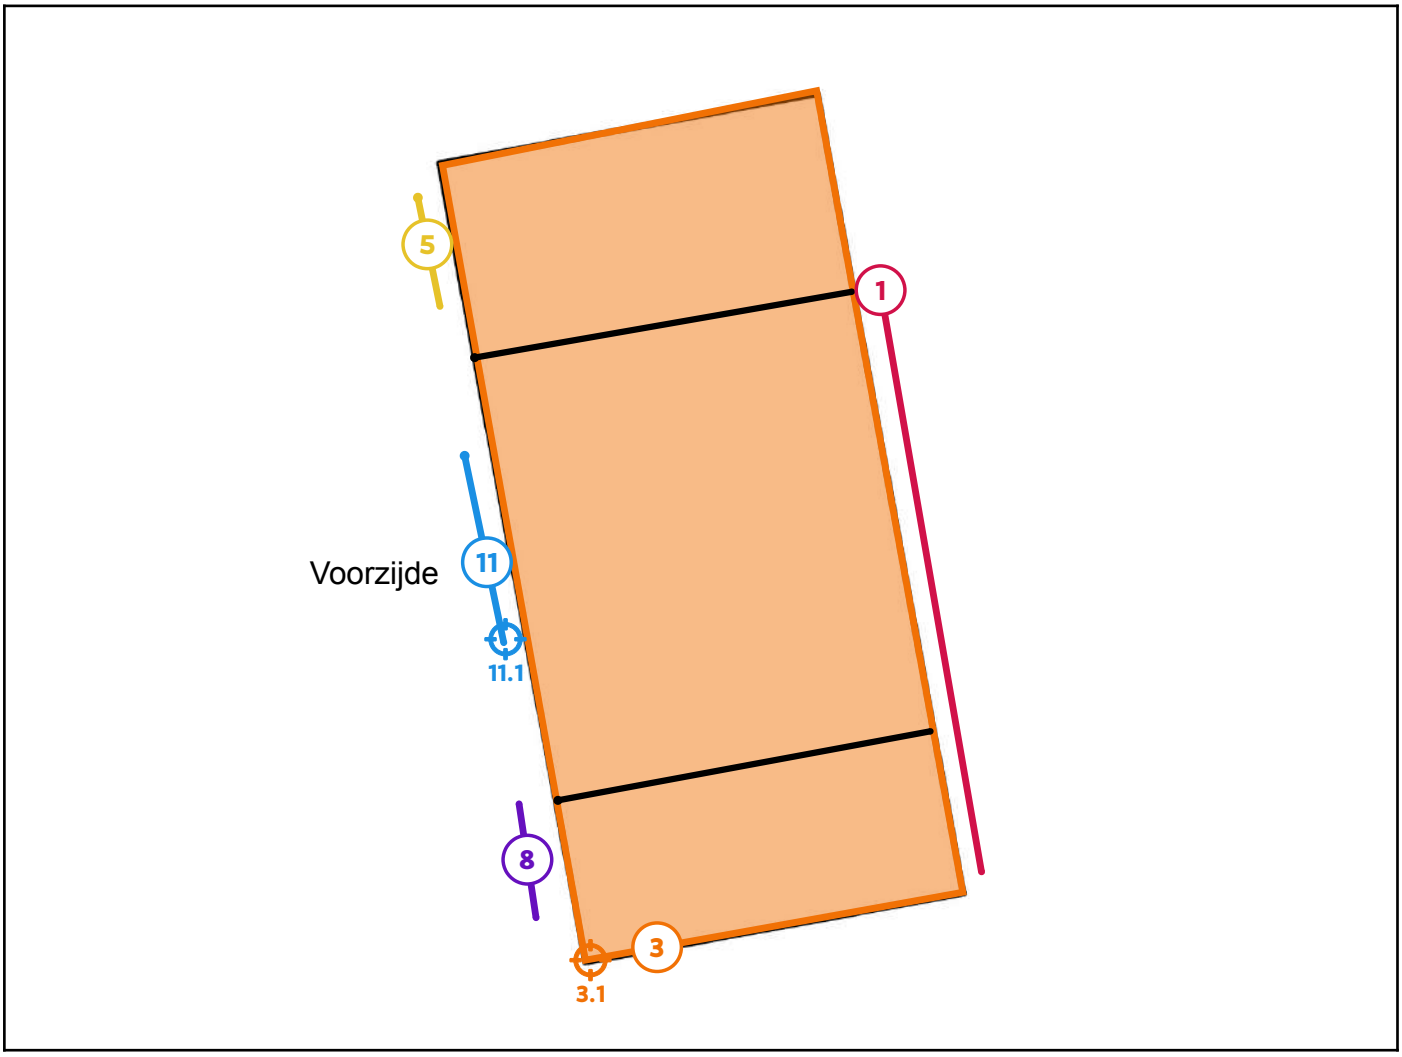
Plan 3.1: Tuinberging plan

Beschrijving	Type	Actie
1. Slib/Mos - Dakgoot Tuinberging	Asbestmateriaal	Dringend verwijderen
3. Golfplaten - Dak Tuinberging	Asbestmateriaal	Verwijderen
3.1 Code: PGtuinb	Puntmonster	-
5. Glasal panelen - Woning - Tuinberging	Asbestmateriaal	Zorgvuldig beheren
8. Slib regenton - Tuinberging	Puin, steenslag, (water)bodem	-
11. Stopverf - Tuinberging	Geen asbest	-
11.1 Code: P stopverf	Puntmonster	-

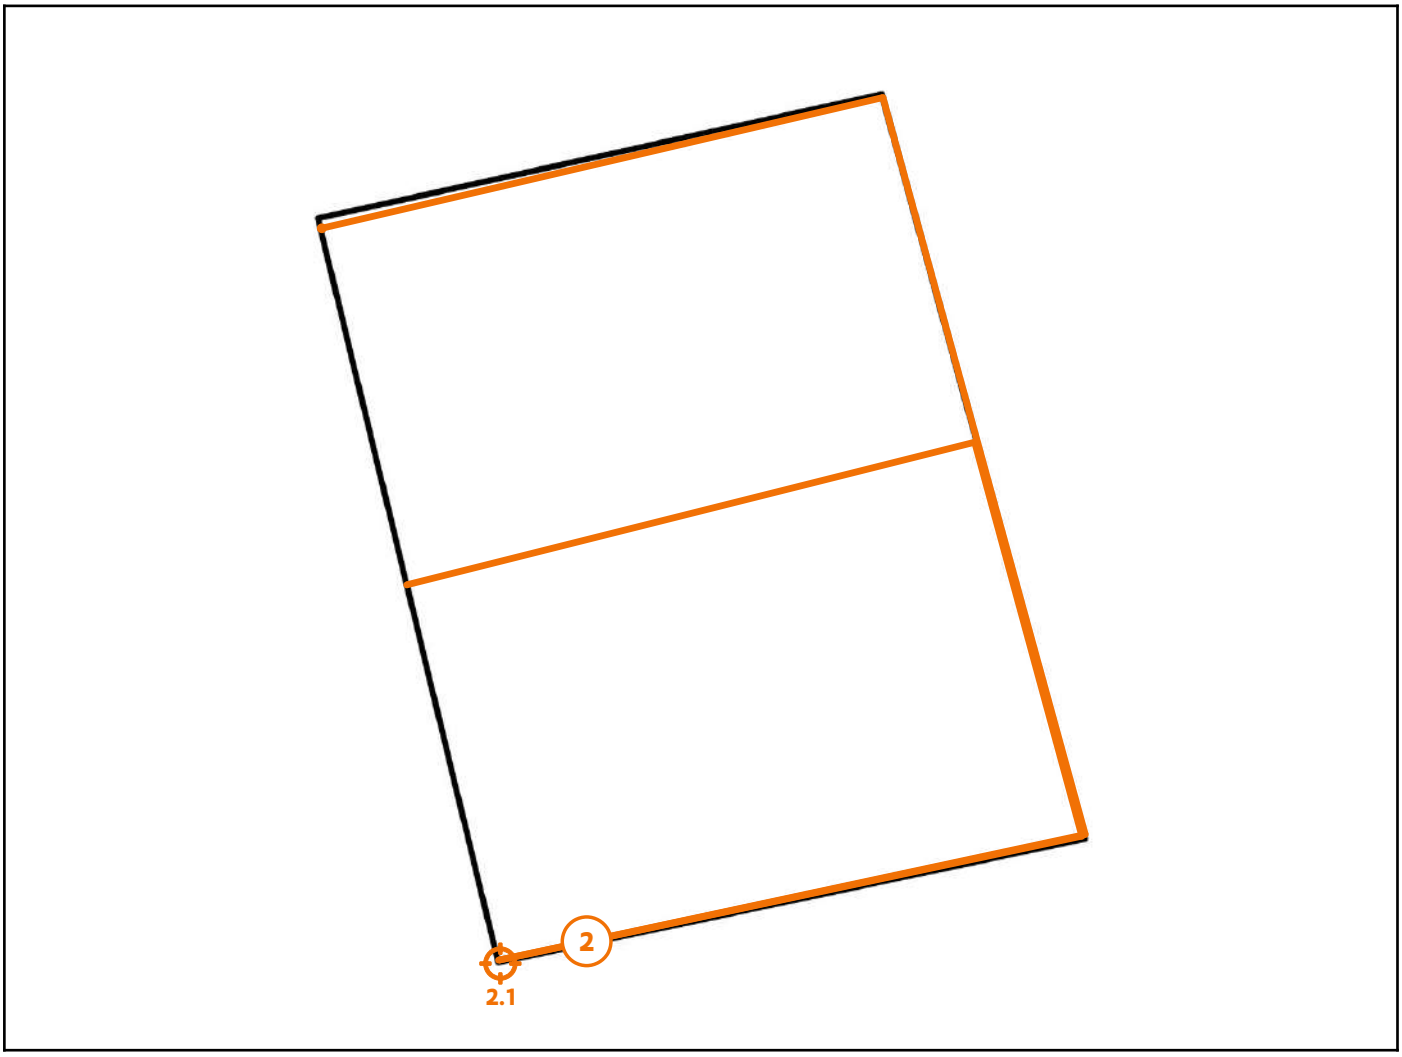
Plan 4.1: Mesthoop plan

Beschrijving	Type	Actie
2. Wanden bestaande uit golfplaten - Mesthoop	Asbestmateriaal	Verwijderen
2.1 Code: PGmest	Puntmonster	-

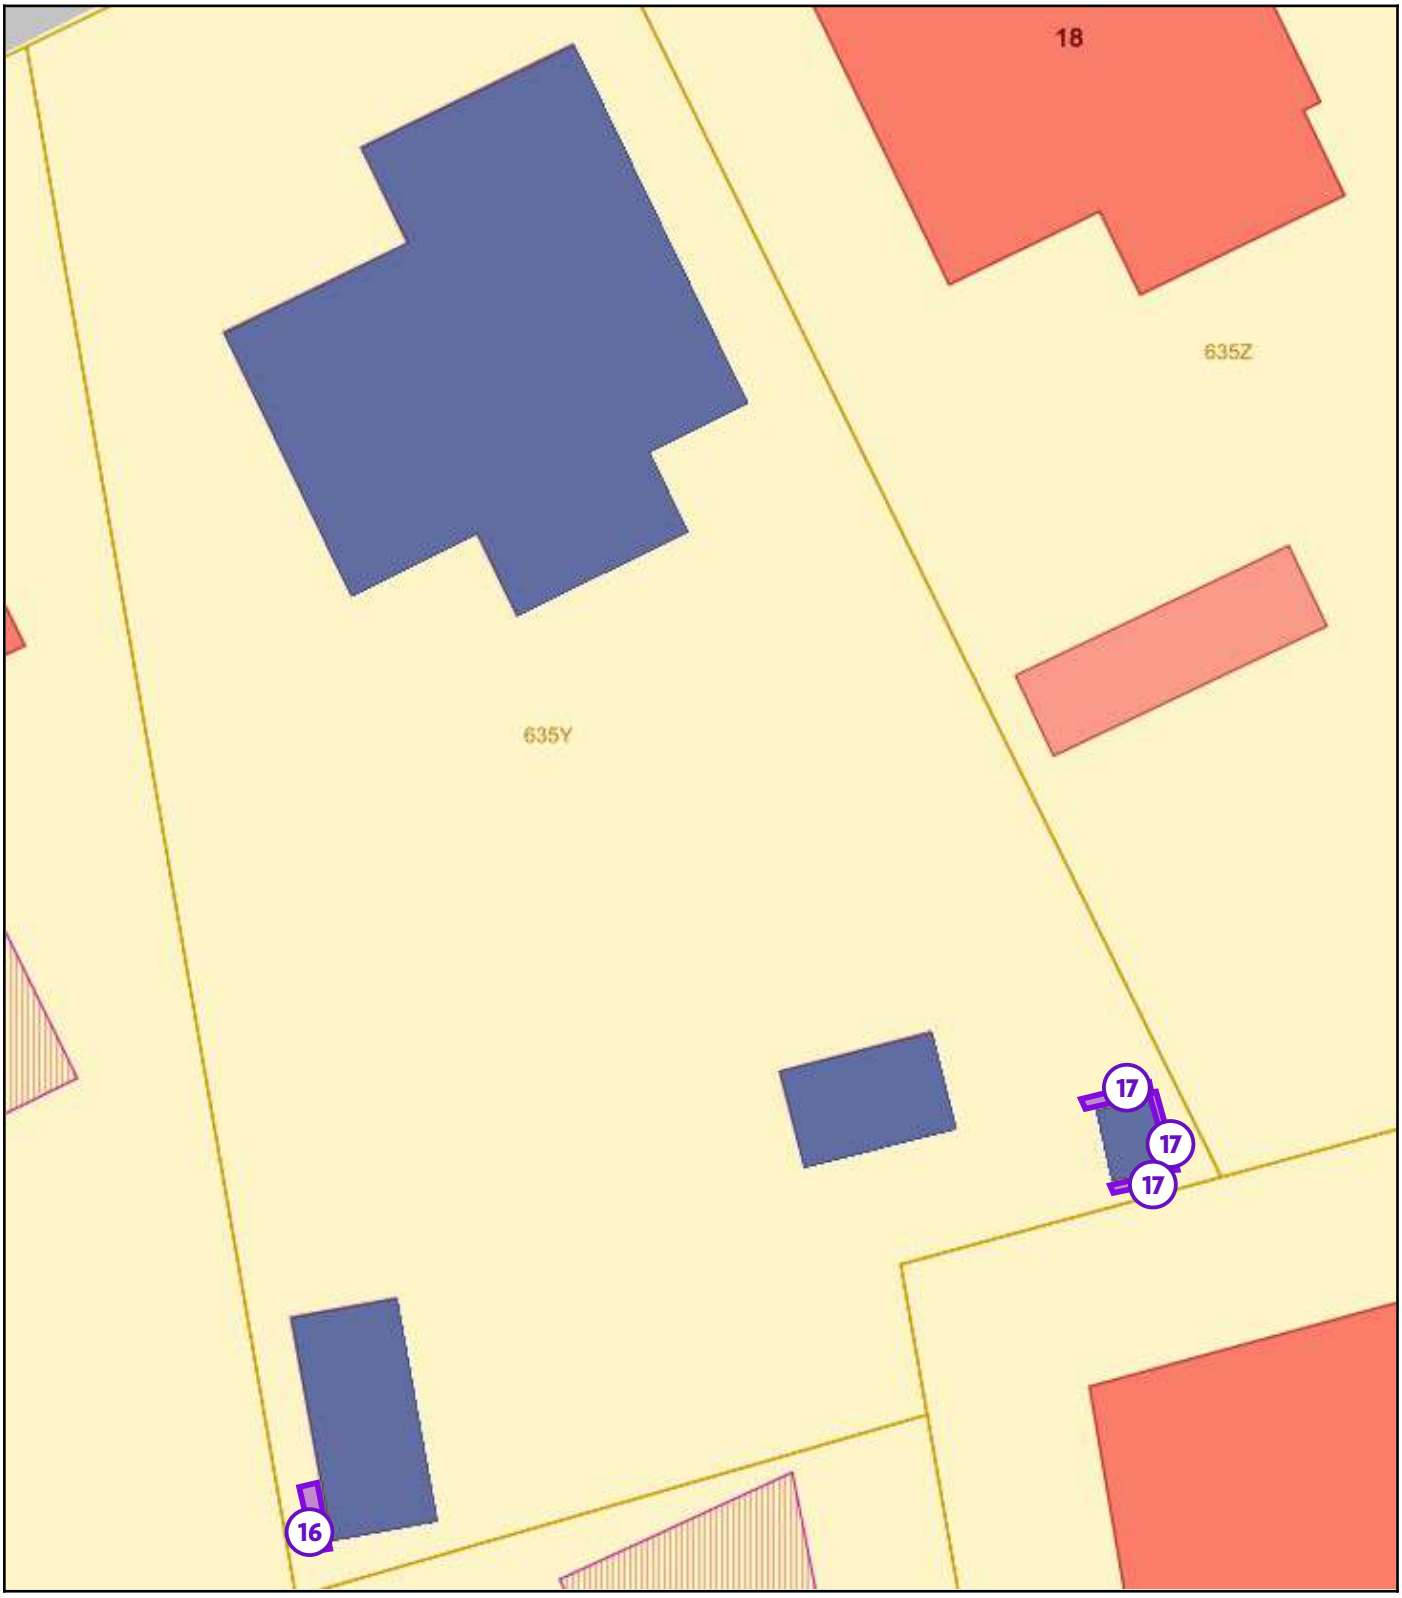
Plan 5.1: Afdruipzones/afvloeizones

16. Afdruipzone - Tuinberging	Afdruipzone/afvloeizone	-
17. Afdruipzone - Mesthoop	Afdruipzone/afvloeizone	-
