Verslag van een gelijkvormigheidsonderzoek voor ingebruikname en/of controlebezoek
van een elektrische installatie op laagspanning en zeer lage spanning

Verslagnummer	27660	**Eigenaar**	Cartentier Willem
Inspecteur	D.W	**Gegevens installateur**	
Het onderzoek is verricht op	28-01-2026	**Gegevens opdrachtgever**	
Plaats van het onderzoek	Hoogstraat 334A/Verdieping +2 1000 Brussel	**EAN**	Niet beschikbaar
Type keuring	Periodiek controlebezoek Boek 1 - 6.5	**Teller nr**	63 126 474
Afwijkingen (deel 8 of deel 6)	Toegepast	**Stand 1 (dag)**	
Type lokaal	Appartement	**Stand 2 (nacht)**

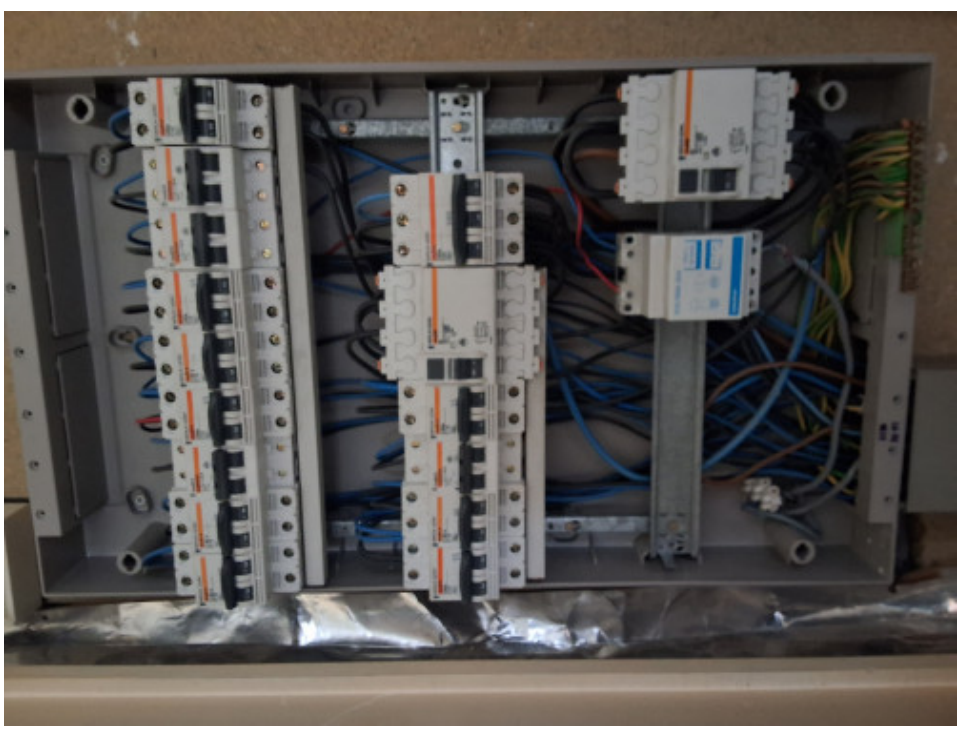
Foto's-1

- **Plannen**
  - *1.1 - eendraadsschema is niet aanwezig, is onvolledig of komt niet overeen met de installatie. (B1:3.1.2.1)*
  - *1.2 - Situatieplan is niet aanwezig, is onvolledig of komt niet overeen met de installatie. (B1: 3.1.2.1)*
- **Algemeen Laagspanningsbord A.L.S.B.**
  - *5.12 - De voedingsspanning is niet aangeduid op elk schakel- en verdeelbord. (B1:3.1.3.a)*
  - *5.2 - Bescherming tegen elektr. schokken is niet verzekerd. Openingen in het L.S.B. afdichten, beschermingsgraad moet min IPXX-B bedragen. (B1:4.2.2.3.)*
- **Algemene Differentieelschakelaar A.D.S. en Bijkomende differentieelschakelaar B.D.S.**
  - *6.12 - De A.D.S. is te plaatsen vlak na de meter , teneinde de voedingskabel v.h. hoofdbord te beschermen tegen onrechtstreekse aanraking. (B1:4.2.4.3.b)*
