Asbestinventarisattest

Zeelaan 5, 8450 Bredene

Attestnummer : **20221208-000281.000**
Uitgegeven op : **08.12.2022**
Geldig tot : **08.12.2032**

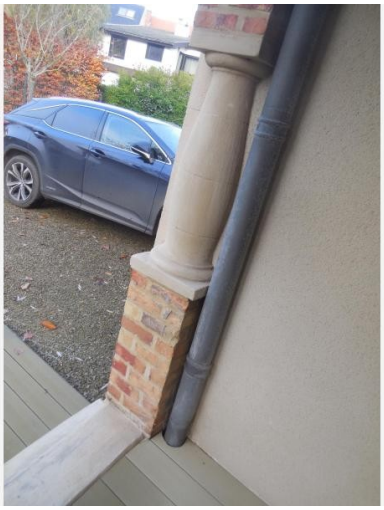
Fiche 2: Buitenpleister

Geen asbest

#	Type	Referentie	Resultaat
2.1	Mengmonster	E-22-062607/01	Geen asbest

Beschrijving	Buitenpleister
Omgeving	Buiten
Primaire drager	Wand buitenschil
Bindmiddel van materiaal	Cement

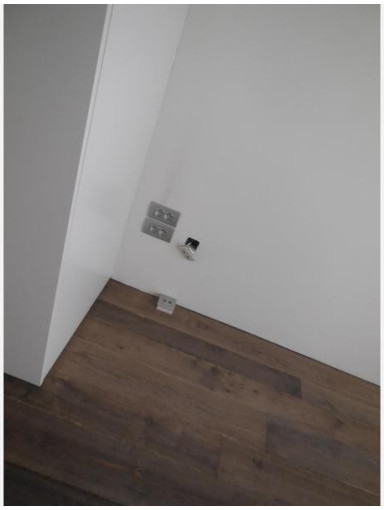
Fiche 3: Pleisterwerk wand WC, slaapkamer, gang, CV

Geen asbest

#	Type	Referentie	Resultaat
3.1	Mengmonster	E-22-062607/02	Geen asbest

Beschrijving	Pleisterwerk wand WC, slaapkamer, gang, CV
Omgeving	Binnen
Primaire drager	Binnenwand
Bindmiddel van materiaal	Gips - kalk

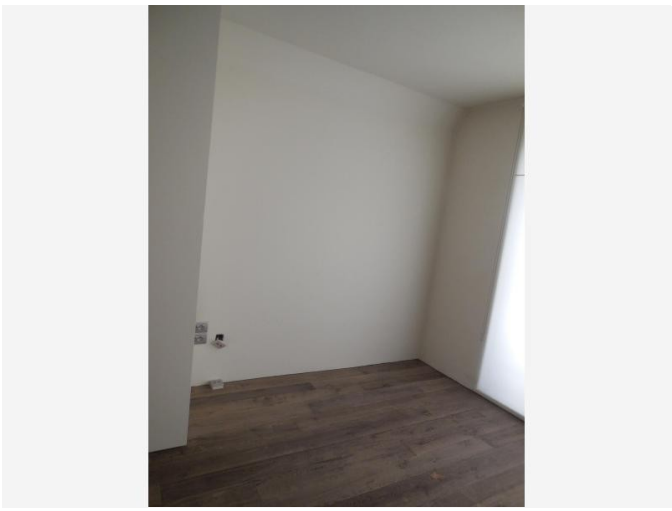
Fiche 4: Pleisterwerk plafonds WC, slaapkamer, gang, CV

Geen asbest

#	Type	Referentie	Resultaat
4.1	Mengmonster	E-22-062607/03	Geen asbest

Beschrijving	Pleisterwerk plafonds WC, slaapkamer, gang, CV
Omgeving	Binnen
Primaire drager	Plafond

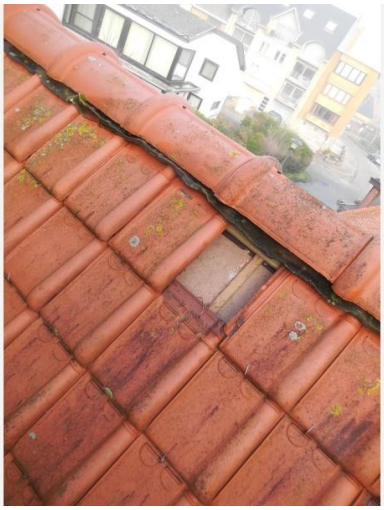
Fiche 5: Onderdak dakplaten

Geen asbest

#	Type	Referentie	Resultaat
5.1	Puntmonster	E-22-062607/04	Geen asbest

Beschrijving	Onderdak dakplaten
Omgeving	Binnen
Primaire drager	Schuin dak
Bindmiddel van materiaal	Cement
