# Asbestinventarisattest

Fabiolalaan 115, 2627 Schelle

Attestnummer : **20260911-000068.000**
Uitgegeven op : **11.09.2026**
Geldig tot : **11.09.2036**

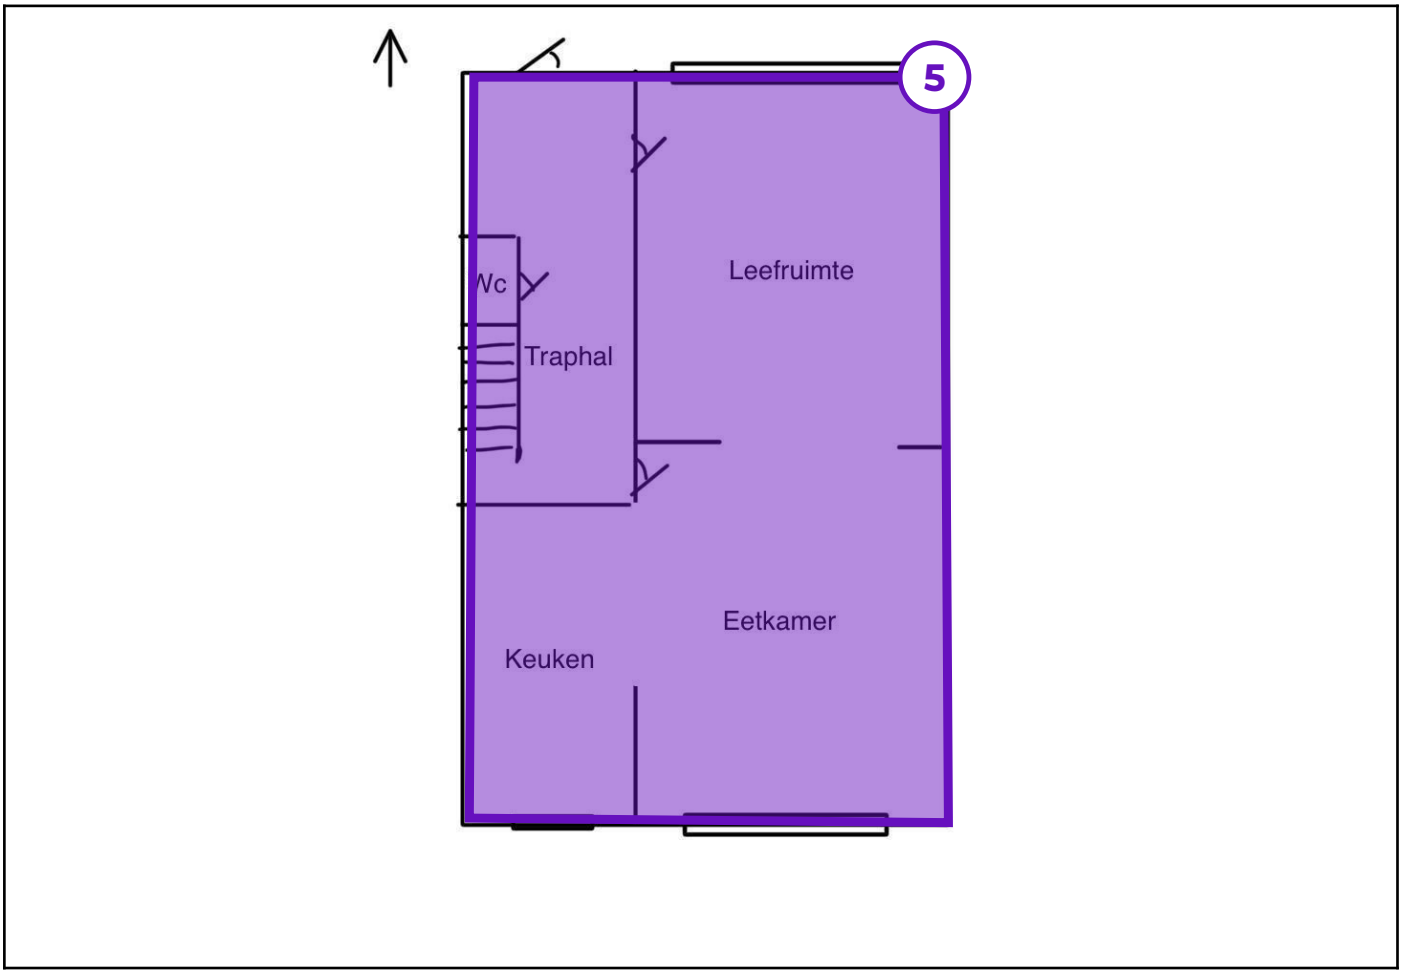
# Plan 1.2: Gelijkvloers

| Beschrijving | Type | Actie |
|---|---|---|
| 5. Plafondafwerking in gipskarton/hout/pvc | Advies | - |

Het plafond bestaat uit niet-asbestverdachte gipskartonplaten/hout-/pvc platen . Zonder destructie is het niet mogelijk om na te gaan of er asbestverdachte materialen aanwezig zijn achter de gipskartonplaten/hout-/pvc platen.

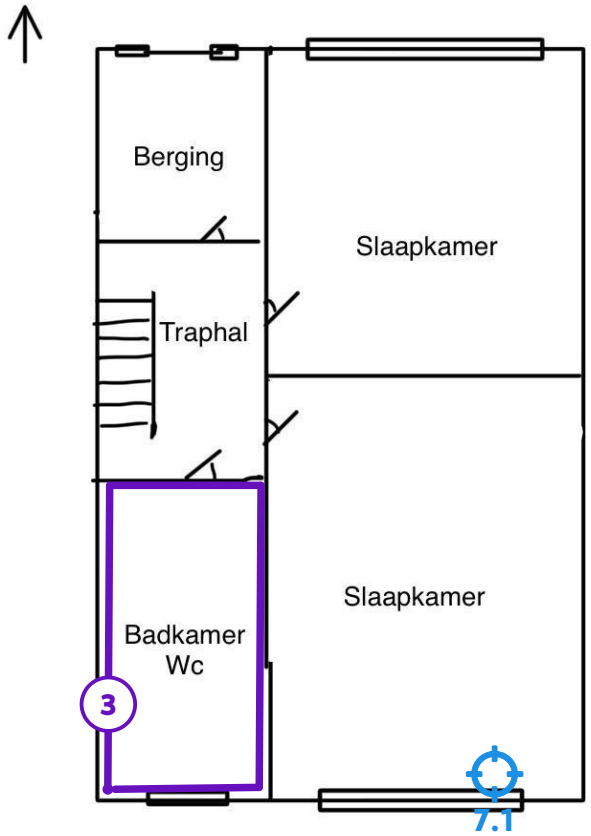
# Plan 1.3: Verdieping +1

Alle muren bevatten pleisterwerk, exclusief badkamer
Geen verdachte vloerbedekking aangetroffen

| Beschrijving | Type | Actie |
|---|---|---|
| 2. Vloerbekleding - Niet verdacht | Advies | - |
| 3. Tegellijm achter wandtegels & plinten | Advies | - |
| 7. Pleisterwerk wanden | Geen asbest | - |

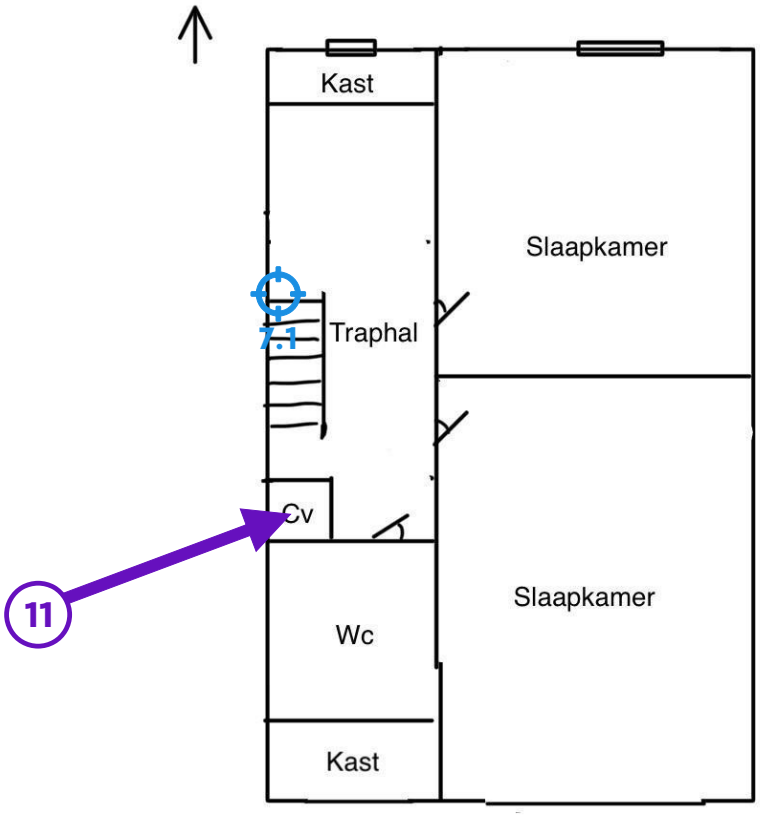
# Plan 1.5: Verdieping +2

Geen verdachte vloerbedekking aangetroffen

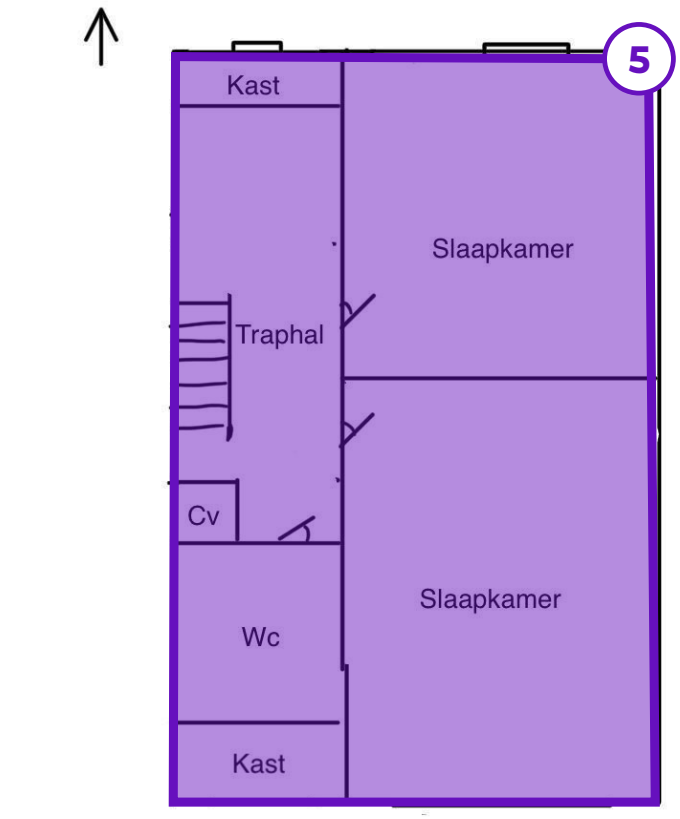
# Plan 1.6: Verdieping +2

Zolderruimte niet toegankelijk

| Beschrijving | Type | Actie |
|---|---|---|
| 4. Zolder zonder toegangsluik | Advies | - |

Er is geen (zichtbaar) toegangsluik aanwezig. Hierdoor kon de zolderruimte niet worden gecontroleerd op moment van de inspectie.

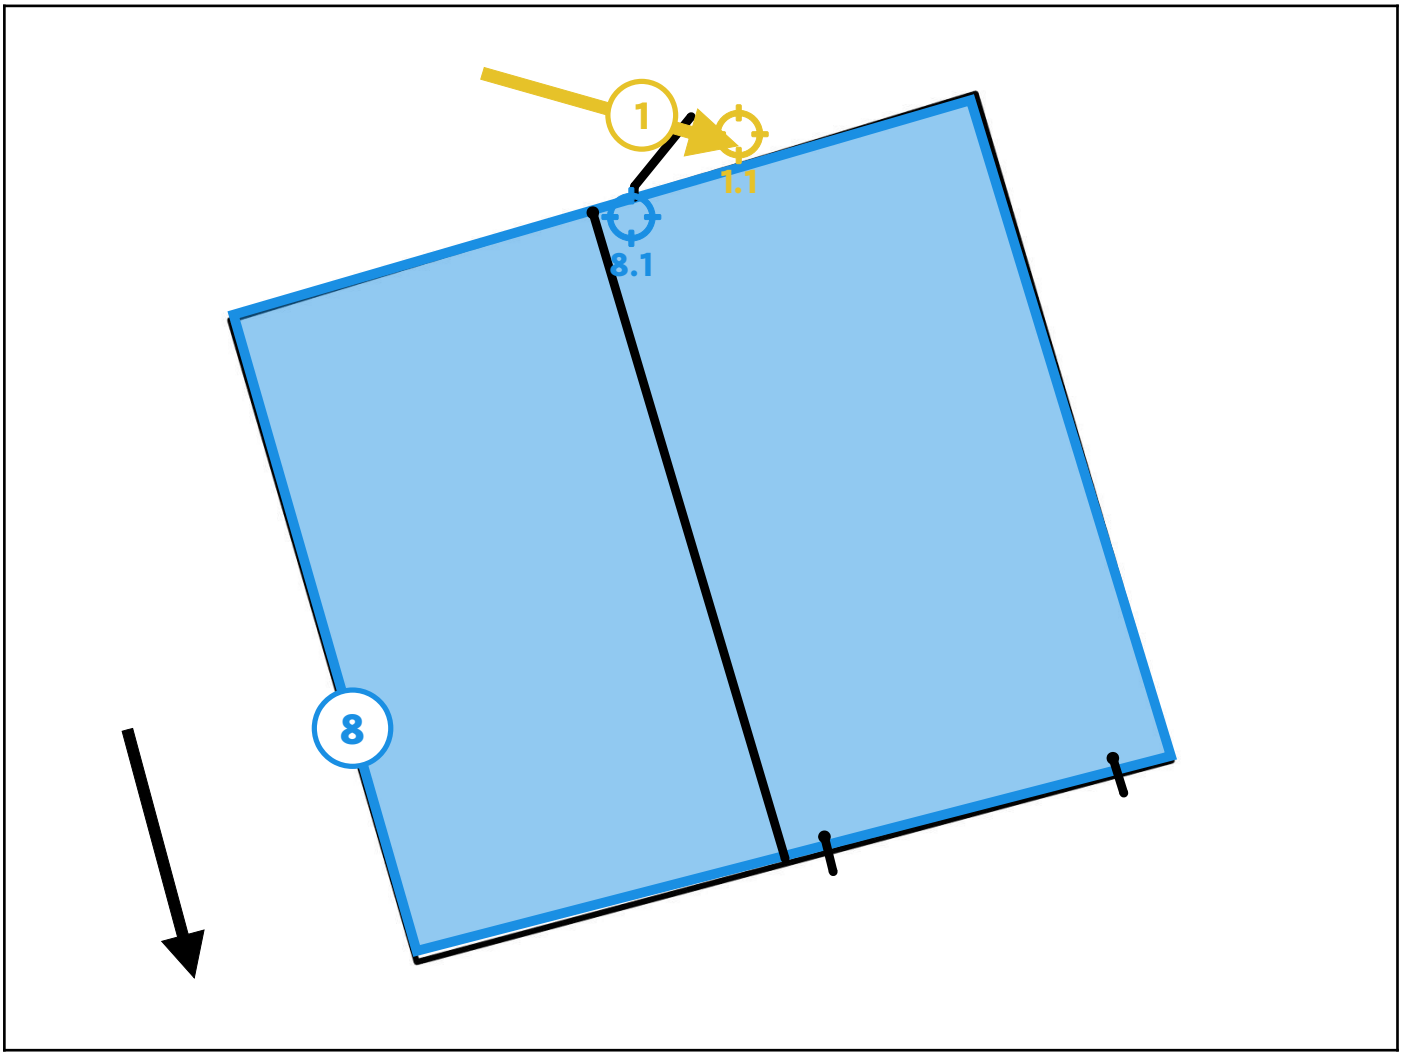
# Plan 2.1: Garage

| Beschrijving | Type | Actie |
|---|---|---|
| 1. Asbestcementkoker | Asbestmateriaal | Zorgvuldig beheren |
| 1.1 Code: M05 | Puntmonster | - |
| 8. Dakbedekking - Roofing | Geen asbest | - |
| 8.1 Code: M04 | Puntmonster | - |

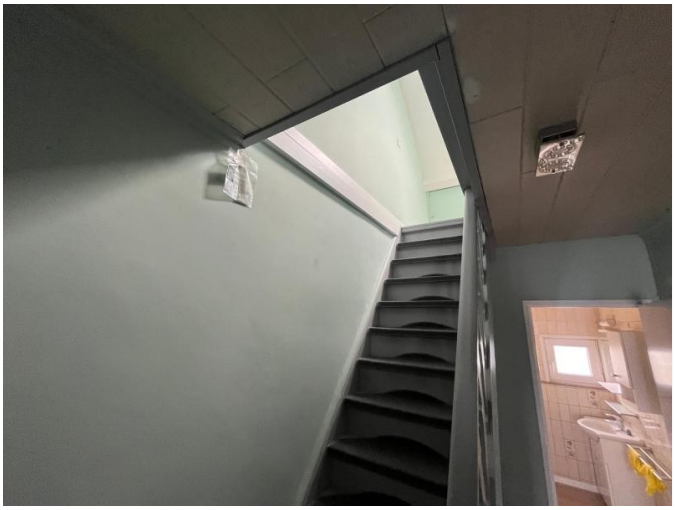
# Fiche 7: Pleisterwerk wanden

Geen asbest

| # | Type | Referentie | Resultaat |
|---|---|---|---|
| 7.1 | Mengmonster | M01 | Geen asbest |

| **Opmerking** | De hoeveelheid betreft een schatting.<br><br>Het materiaal werd bemonsterd op de volgende locaties: traphal(cv), keuken, slaapkamer<br><br>Het materiaal op volgende verplichte locatie werd niet bemonsterd wegens:/ |

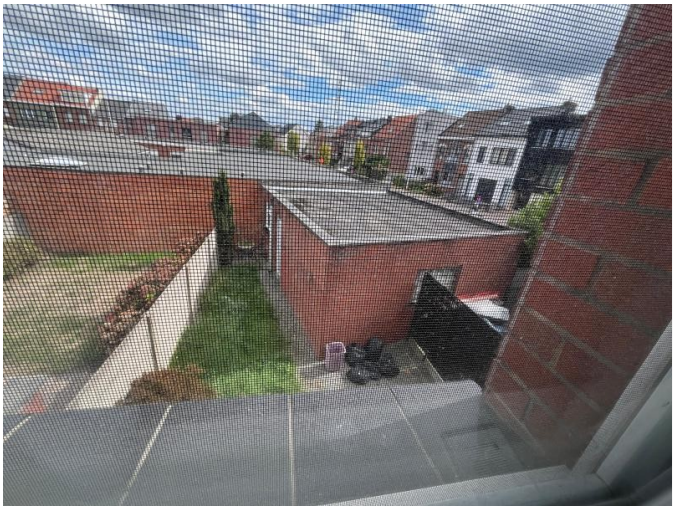
# Fiche 8: Dakbedekking - Roofing

Geen asbest

| # | Type | Referentie | Resultaat |
|---|---|---|---|
| 8.1 | Puntmonster | M04 | Geen asbest |

| **Opmerking** | Er werd enkel een puntstaal genomen van de bovenste laag. Mogelijks zijn er onderliggende asbestverdachte lagen aanwezig die niet waarneembaar waren tijdens de inspectie. Wanneer bij renovatie- of sloopwerken blijkt dat er nog onderliggende lagen aanwezig zijn dient er hiervan een staal te worden genomen welke door een erkend laboratorium moet worden geanalyseerd.<br><br>De hoeveelheid betreft een schatting. |
