Asbestinventarisattest

Noordervest 59, 3270 Scherpenheuvel-Zichem

Attestnummer : **20260824-000233.000**
Uitgegeven op : **24.08.2026**
Geldig tot : **24.08.2036**

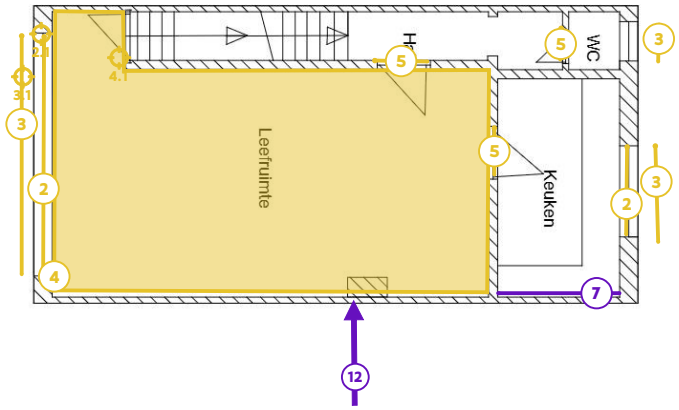
Plan 1.4: Verdieping 1

Beschrijving	Type	Actie
2. Mastiek buitenschrijnwerk (aluminium ramen) - muur	Asbestmateriaal	Zorgvuldig beheren
2.1 Code: 1	Puntmonster	-
3. Mastiek buitenschrijnwerk-glas	Asbestmateriaal	Zorgvuldig beheren
3.1 Code: 2	Puntmonster	-
4. Linoleum verdieping 1 (onder bestaande)	Asbestmateriaal	Zorgvuldig beheren
4.1 Code: 8	Puntmonster	-
5. Deurdorpels in massal	Asbestmateriaal	Zorgvuldig beheren
7. Tegellijm wandtegels	Advies	-
12. Rookgaskanalen schouw	Overige ruimte of materiaal	-

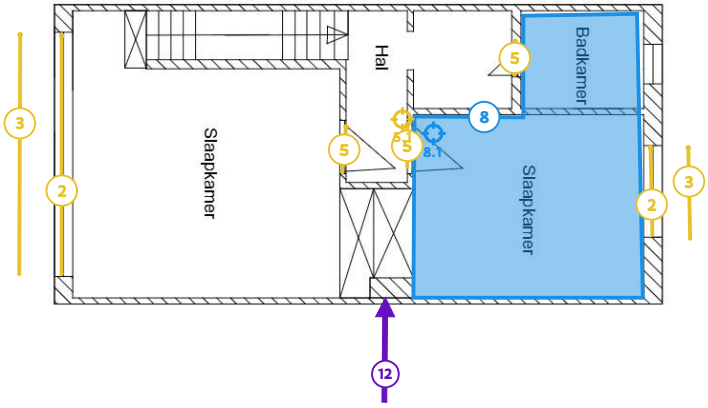
Plan 1.7: Verdieping 2

Beschrijving	Type	Actie
2. Mastiek buitenschrijnwerk (aluminium ramen) - muur	Asbestmateriaal	Zorgvuldig beheren
3. Mastiek buitenschrijnwerk-glas	Asbestmateriaal	Zorgvuldig beheren
5. Deurdorpels in massal	Asbestmateriaal	Zorgvuldig beheren
5.1 Code: 9	Puntmonster	-
8. Linoleum verdieping 2 (onder bestaande blauwe linoleum)	Geen asbest	-
8.1 Code: 7	Puntmonster	-
12. Rookgaskanalen schouw	Overige ruimte of materiaal	-

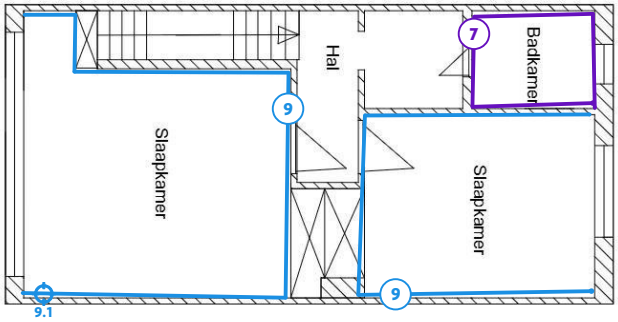
Plan 1.8: Verdieping 2 muren

Beschrijving	Type	Actie
7. Tegellijm wandtegels	Advies	-
9. Pleisterwerk muren	Geen asbest	-
9.1 Code: 3	Mengmonster	-

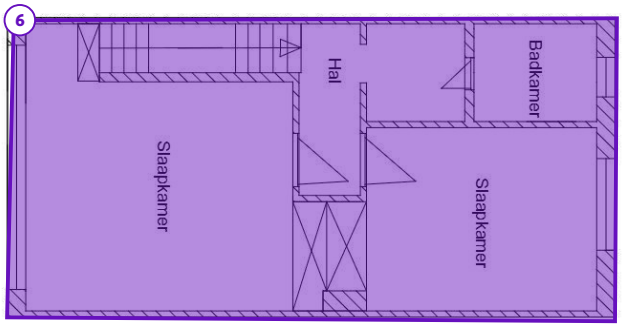
Plan 1.10: Dakenplan

Reden: Het te onderzoeken materiaal situeert zich hoger dan 3,50 m te rekenen vanaf een veilige ondergrond

Uitleg van de asbestdeskundige: Het dak is op 9.00 hoogte niet inspecteerbaar voor ons, hoger dan 3,50 moeten wij deze niet inspecteren. In een later fase bij advisren wij deze nog te laten onderzoeken..

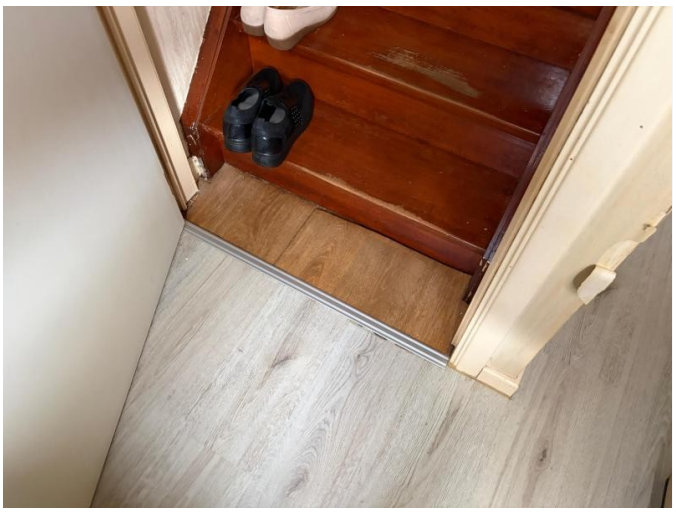
Fiche 4: Linoleum verdieping 1 (onder bestaande)

Het asbestmateriaal valt onder de mijlpaal van 2040.

Deze oppervlakte, volumes en gewichten zijn niet gemeten, maar geschat op basis van een benadering van het aanwezig materiaal (de opgegeven hoeveelheden mogen niet gebruikt worden als maatstaf van heffing). Het materiaal is aanwezig onder de bestaande vloer in leefruimte, keuken en gang onbekend, nog te onderzoeken.

Eindbeoordeling materiaalrisico	Zeer laag materiaalrisico en/of zeer lage kans op vezelvrijgave

Gebondenheid	Categorie 1: hechtgebonden in oorsprong
Asbestsoort (vezeltype)	Alleen chrysotiel aanwezig
Asbestconcentratie	Laag (< 50%)
Afschermingsgraad van het gehele materiaal	Alleen randen, niet afgeschermd, maar geen contact met binnenluchtstromen
Toestand van het materiaal	Onbeschadigd, niet verweerd

#	Type	Referentie	Resultaat
4.1	Puntmonster	8	Chrysotiel

- Zorg voor een veilig beheer. Vermijd het beschadigen van het asbestmateriaal. Controleer de toestand jaarlijks op wijzigingen.

- Hermetische zone (erkend asbestverwijderaar)
  Niet-hechtgebonden asbesttoepassing. Deze toepassing mag niet zelf verwijderd worden. Er dient steeds een erkende asbestverwijderaar aangesteld te worden. De verwijdering moet gebeuren conform het Koninklijk Besluit van 19 december 2025 tot wijziging van de Codex over het welzijn op het werk met betrekking tot asbest, gepubliceerd in het Belgisch Staatsblad op 30 december 2025 en in werking sinds 22 december 2025.

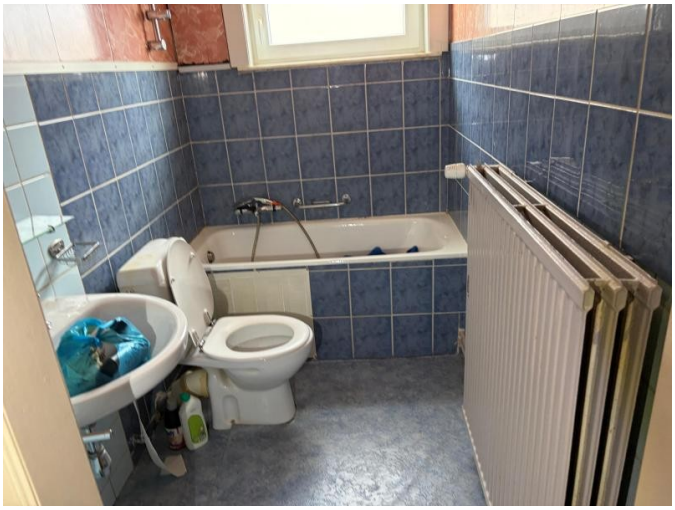
Fiche 7: Tegellijm wandtegels

De tegellijm achter de wandtegels kon niet binnen het niet-destructief onderzoek bemonsterd worden. Er was geen beschadiging aan de tegels aanwezig tijdens het plaatsbezoek waar de lijmlaag zichtbaar was. Tegellijm is mogelijks asbesthoudend. Bij grondige renovatiewerken worden bijkomende staalname na destructiefonderzoek aangeraden.
