Asbestinventarisattest

Fehrenbachstraat 32, 2440 Geel

Attestnummer : **20260622-000200.001**
Uitgegeven op : **24.06.2026**
Geldig tot : **24.06.2031**

Niet-asbestveilig

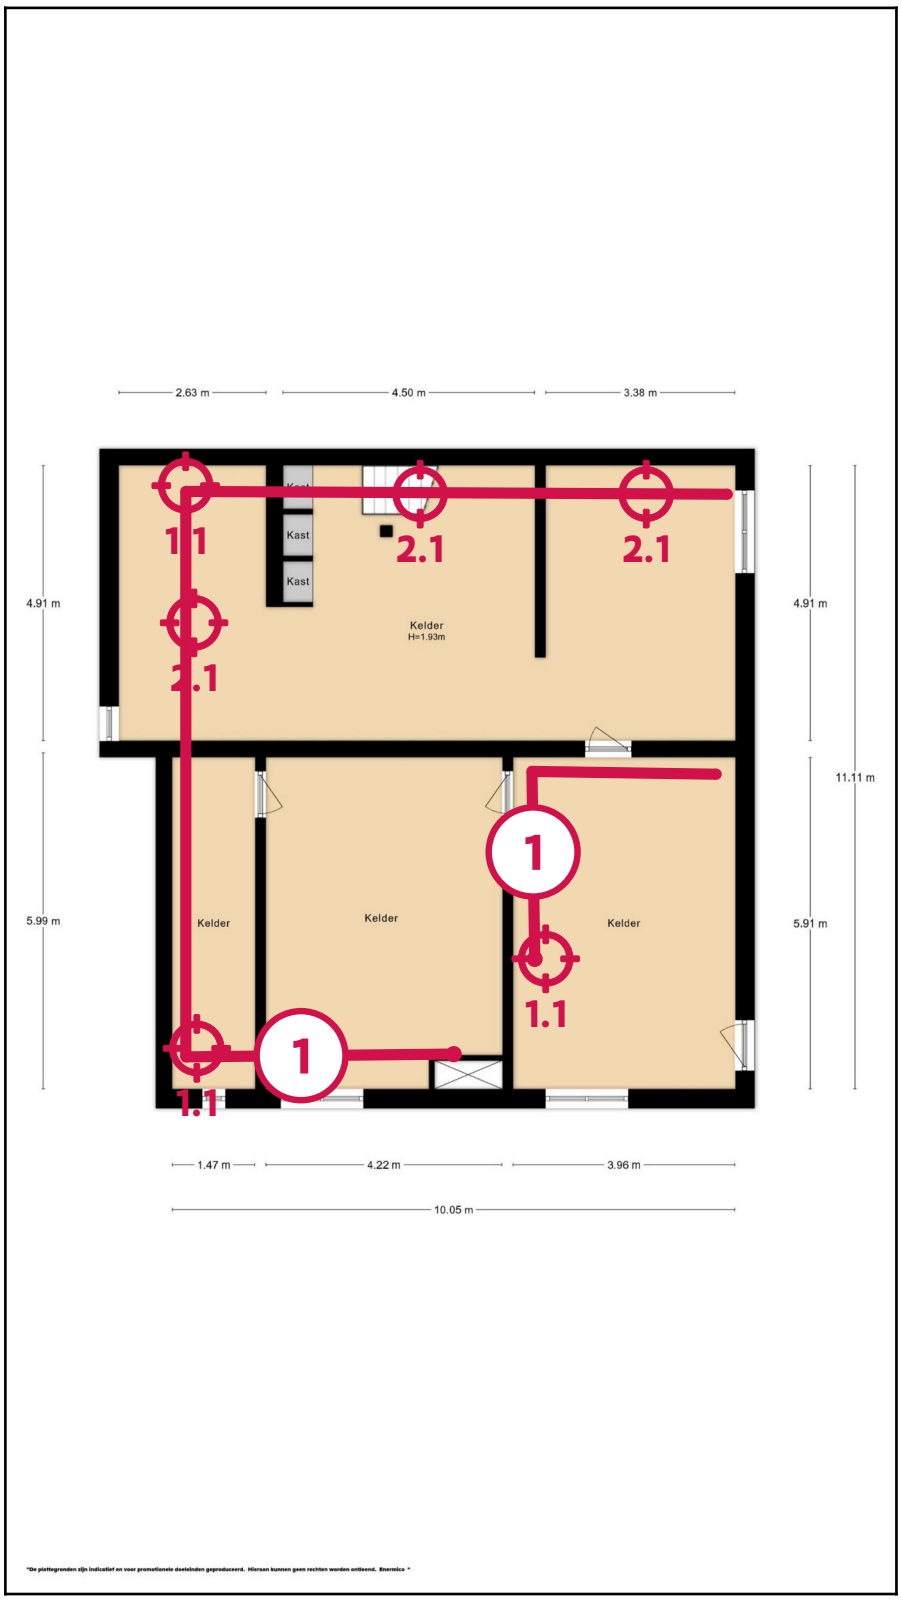
Plan 1.1: Kelder Leidingisolatie rechte stukken en bochten

1. Leidingisolatie bochten	Asbestmateriaal	Dringend verwijderen
1.1 Code: 1.01	Mengmonster	-
2. Leidingisolatie rechte stukken	Asbestmateriaal	Dringend verwijderen
2.1 Code: 1.02	Mengmonster	-

Eindbeoordeling materiaalrisico	Hoog materiaalrisico en/of hoge kans op vezelvrijgave

Gebondenheid	Categorie 2: niet-hechtgebonden met matrix
Asbestsoort (vezeltype)	Amfibool aanwezig, uitgezonderd crocidoliet
Asbestconcentratie	Laag (< 50%)
Afschermingsgraad van het gehele materiaal	Geheel of deels vrij aan de binnenlucht, maar geen contact met binnenluchtstromen
Toestand van het materiaal	Matig beschadigd, matig verweerd

#	Type	Referentie	Resultaat
1.1	Mengmonster	1.01	Amosiet

- Hermetische zone (erkend asbestverwijderaar)
  Voor het verwijderen van asbesthoudende leidingisolatie zal de techniek van de hermetisch afgesloten zone toegepast dienen te worden, zo laat de Inspectie Toezicht Welzijn op het Werk weten. Deze verwijderingsmethode mag enkel uitgevoerd worden door een erkend asbest verwijderaar.

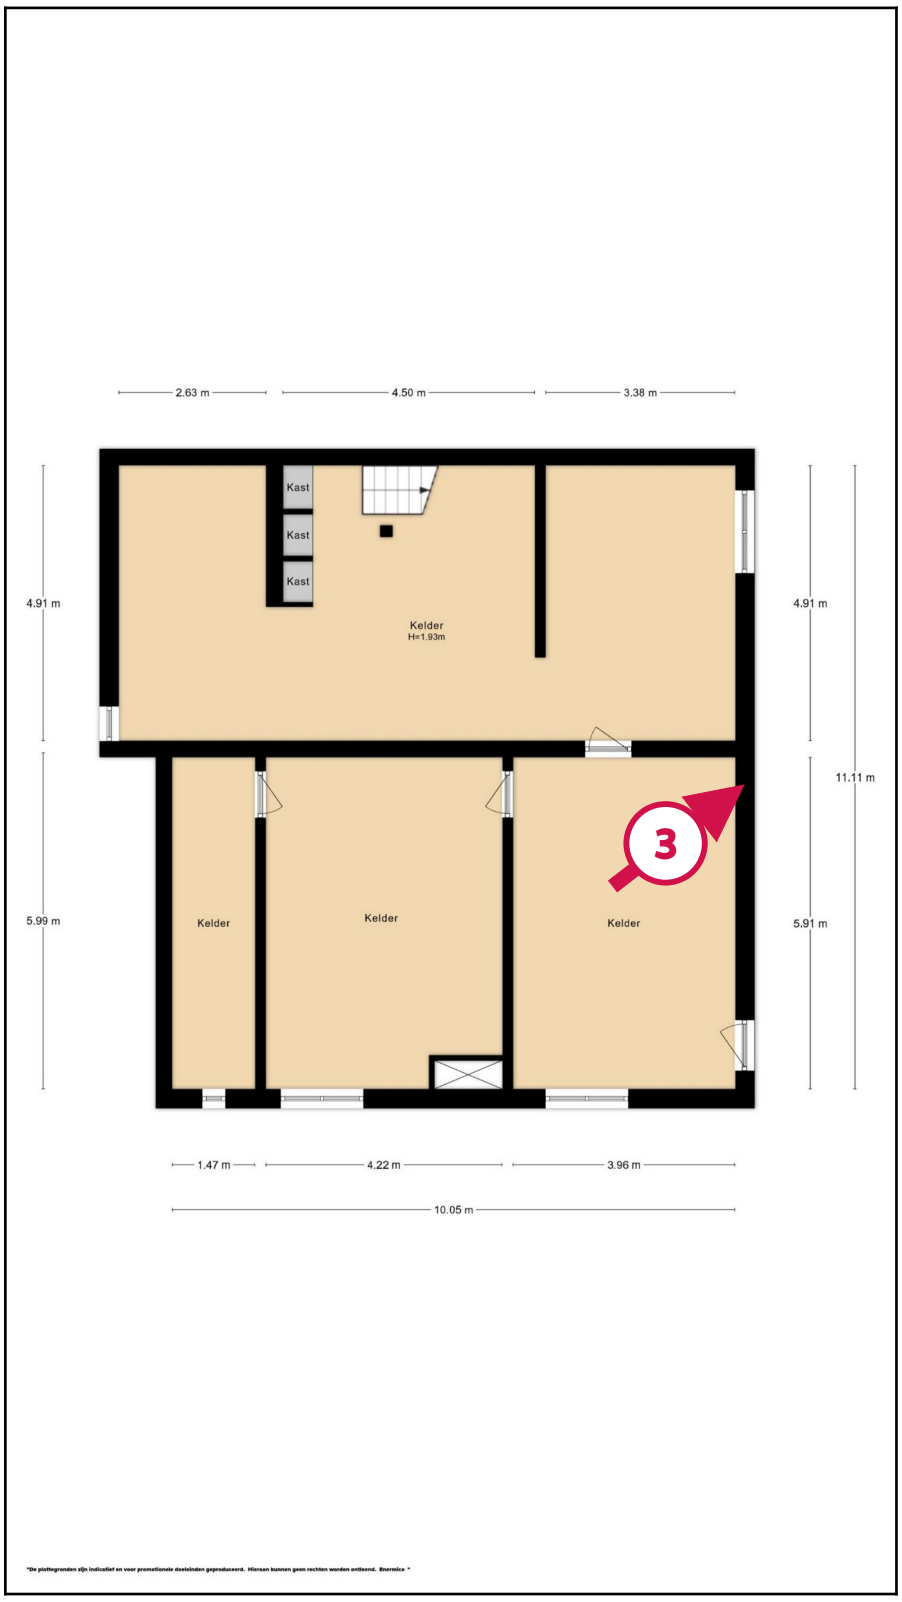
Plan 1.3: Kelder Stookketel

3. Materialen aan de stookketel (dichtingen, isolerend materiaal, ...)	Asbestmateriaal	Dringend verwijderen

Eindbeoordeling materiaalrisico	Hoog materiaalrisico en/of hoge kans op vezelvrijgave

Gebondenheid	Categorie 2: niet-hechtgebonden met matrix
Asbestsoort (vezeltype)	Crocidoliet aanwezig
Asbestconcentratie	Hoog (>= 50%)
Afschermingsgraad van het gehele materiaal	Geheel of deels vrij aan de binnenlucht, maar geen contact met binnenluchtstromen
Toestand van het materiaal	Matig beschadigd, matig verweerd

- Eenvoudige handelingen: enkel door erkend asbestverwijderaar
  Draag de nodige beschermingsmiddelen FFP 3 masker en handschoenen bij het verwijderen van de pakking.

Pakking voorzichtig verwijderen, extra fixeren, niet breken , niet gooien, onmiddellijk verpakken of voorzichtig in container met asbest bag plaatsen. Ik verwijs naar Toelichtingen achteraan in het asbestattest waar de methodieken asbestverwijdering worden beschreven.

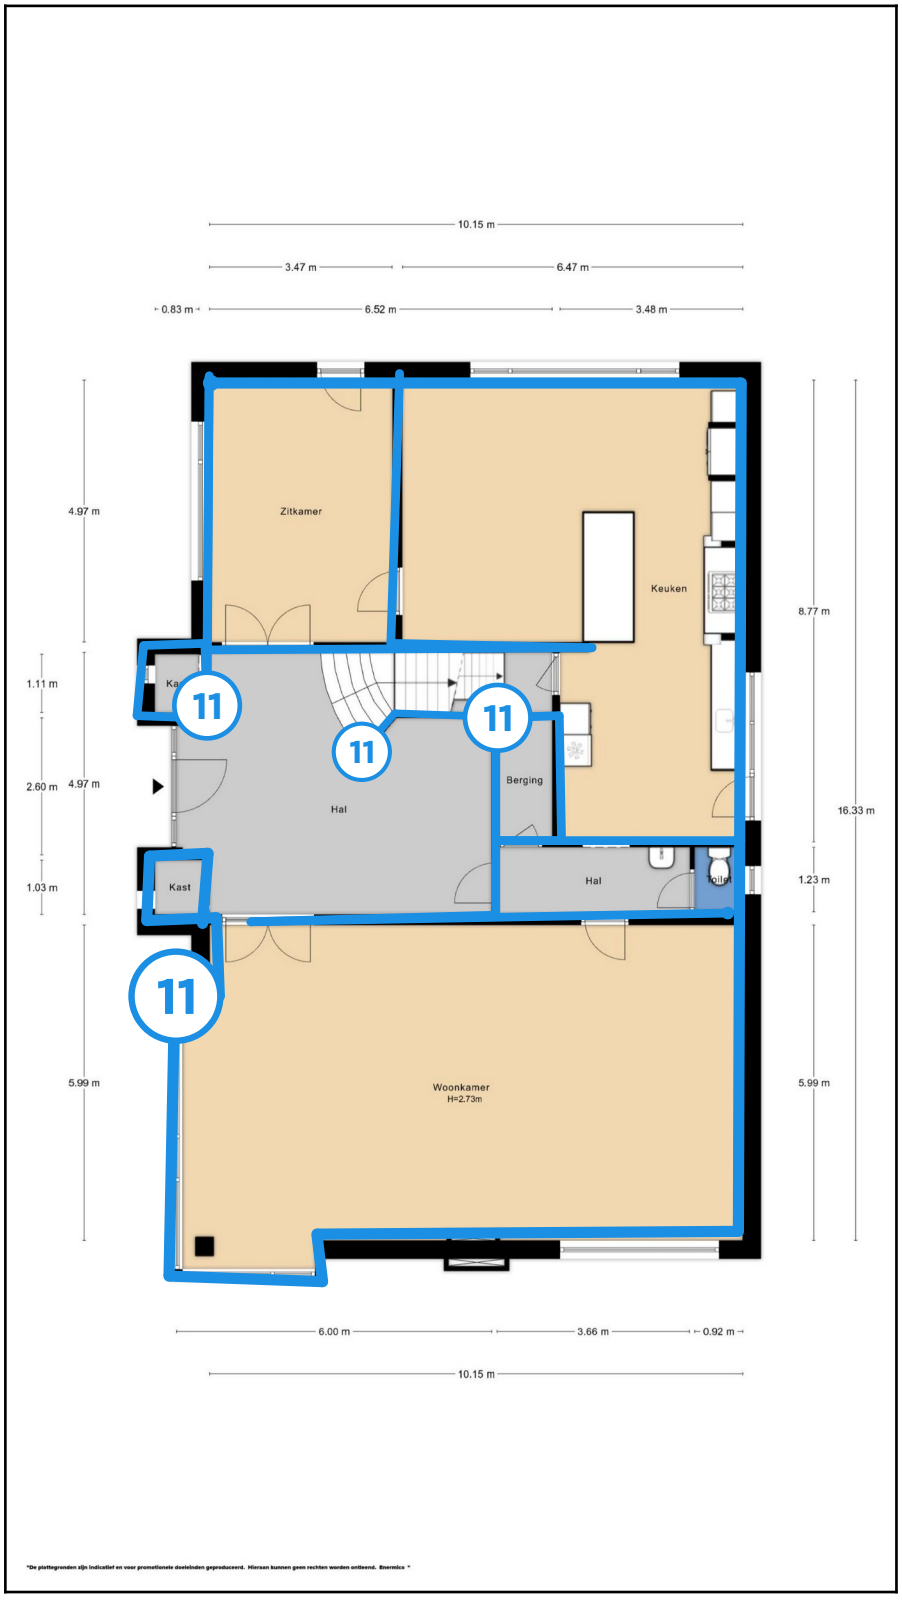
Plan 1.4: Gelijkvloers pleisterwerk wanden

11. Pleisterwerk wanden	Geen asbest	-

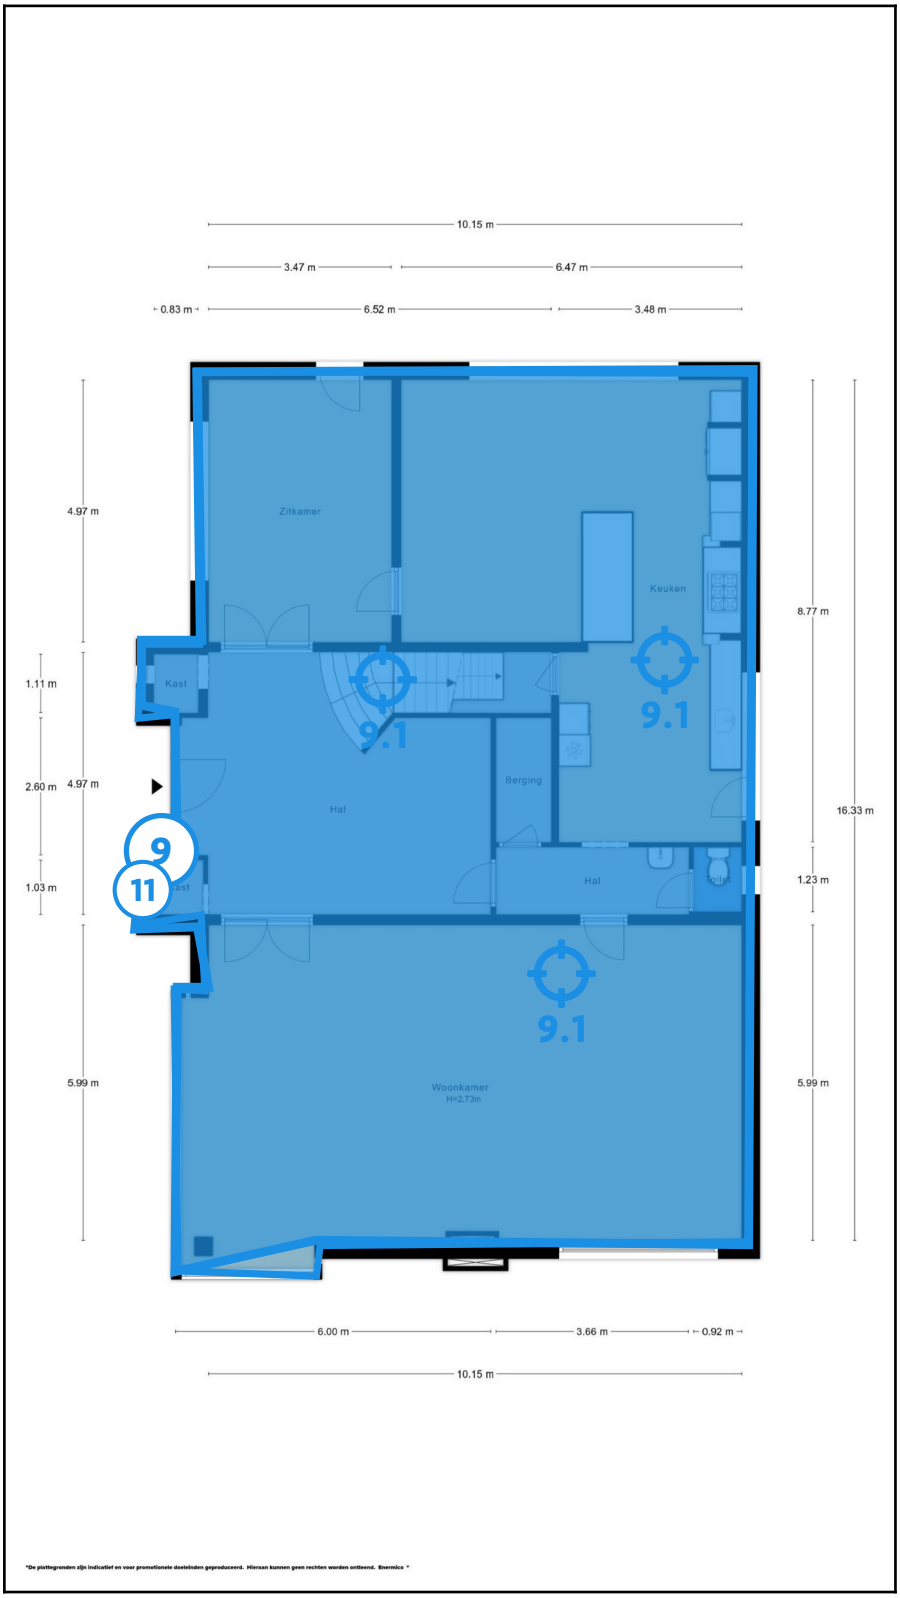
Plan 1.5: Gelijkvloers pleisterwerk plafond

9. Pleisterwerk plafond	Geen asbest	-
9.1 Code: 0.02	Mengmonster	-
11. Pleisterwerk wanden	Geen asbest	-

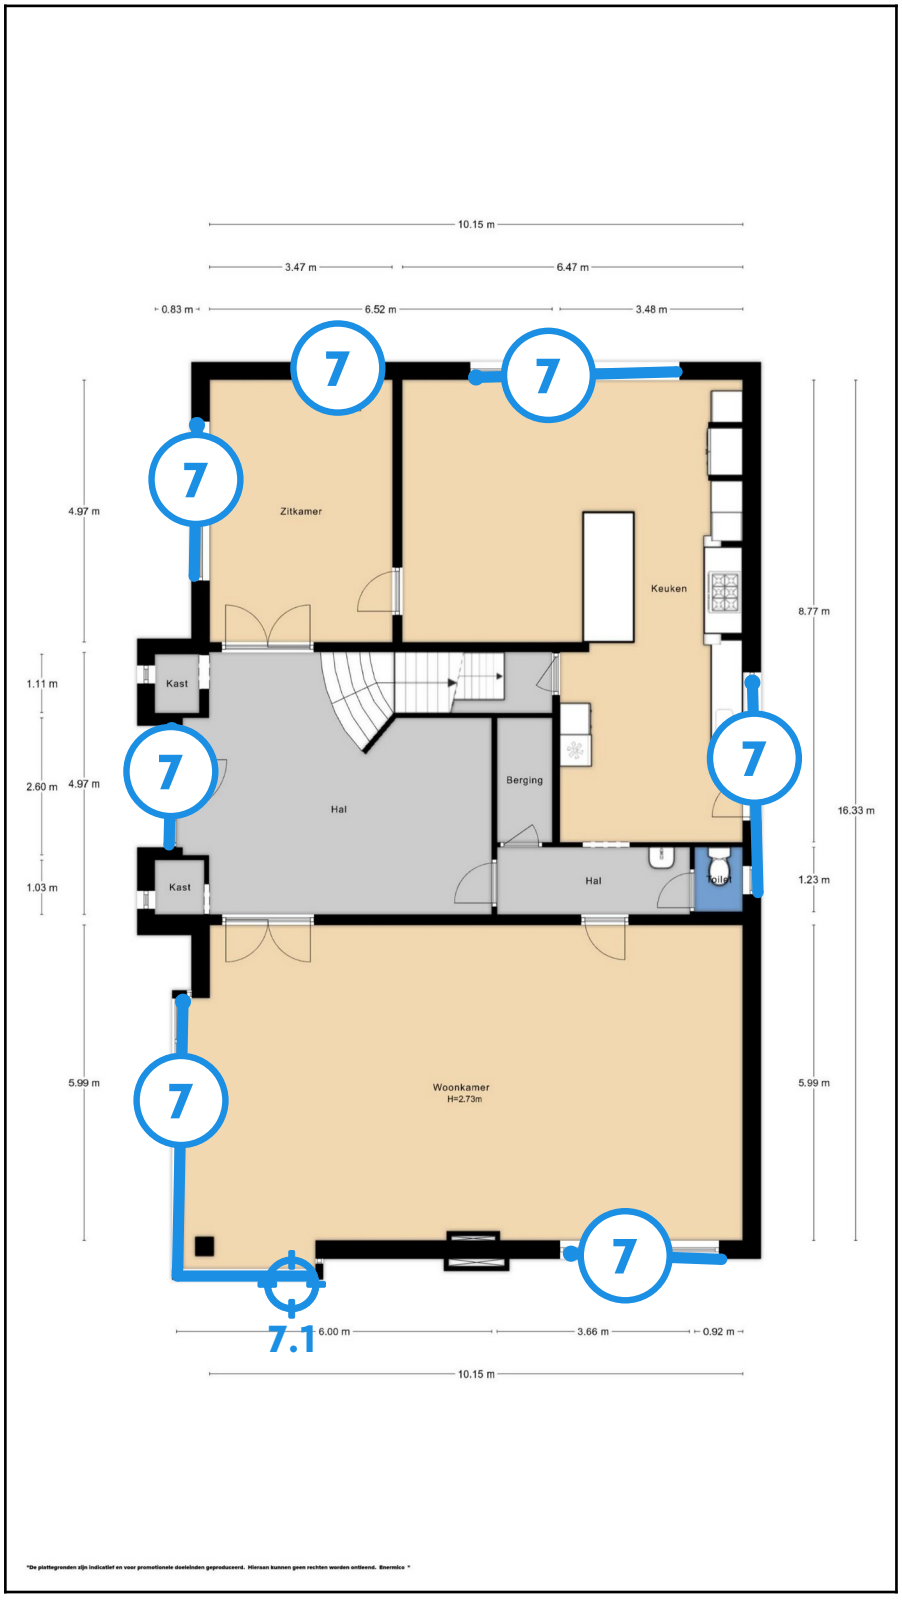
Plan 1.6: Gelijkvloers stopverf

7. Stopverf	Geen asbest	-
7.1 Code: 3.01	Puntmonster	-

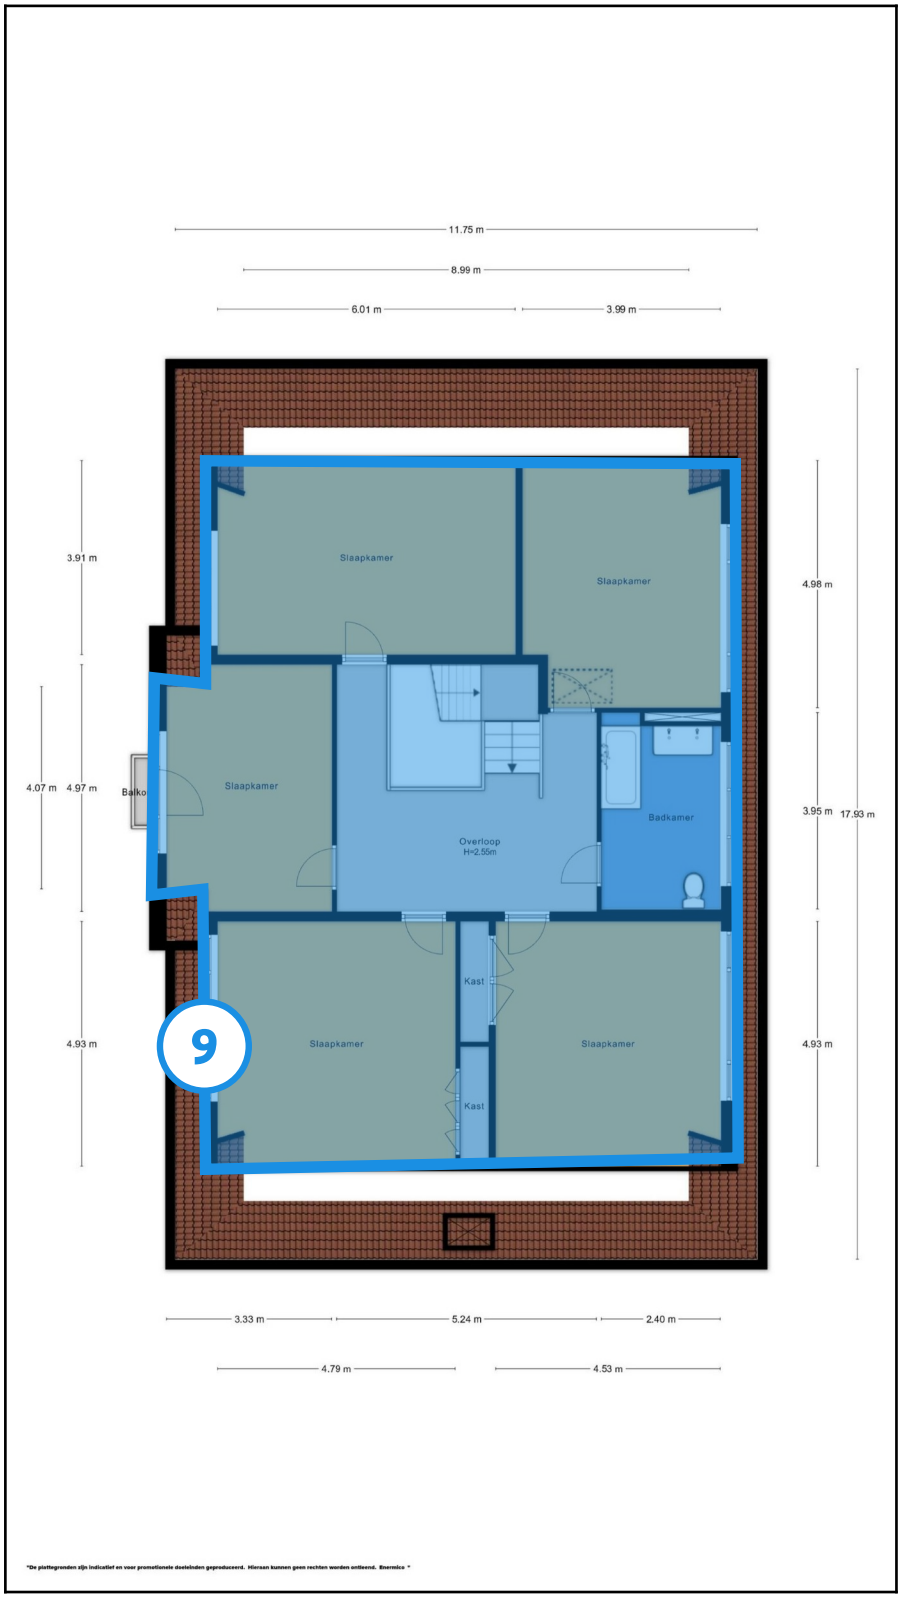
Plan 1.8: Verdieping pleisterwerk plafond

9. Pleisterwerk plafond	Geen asbest	-

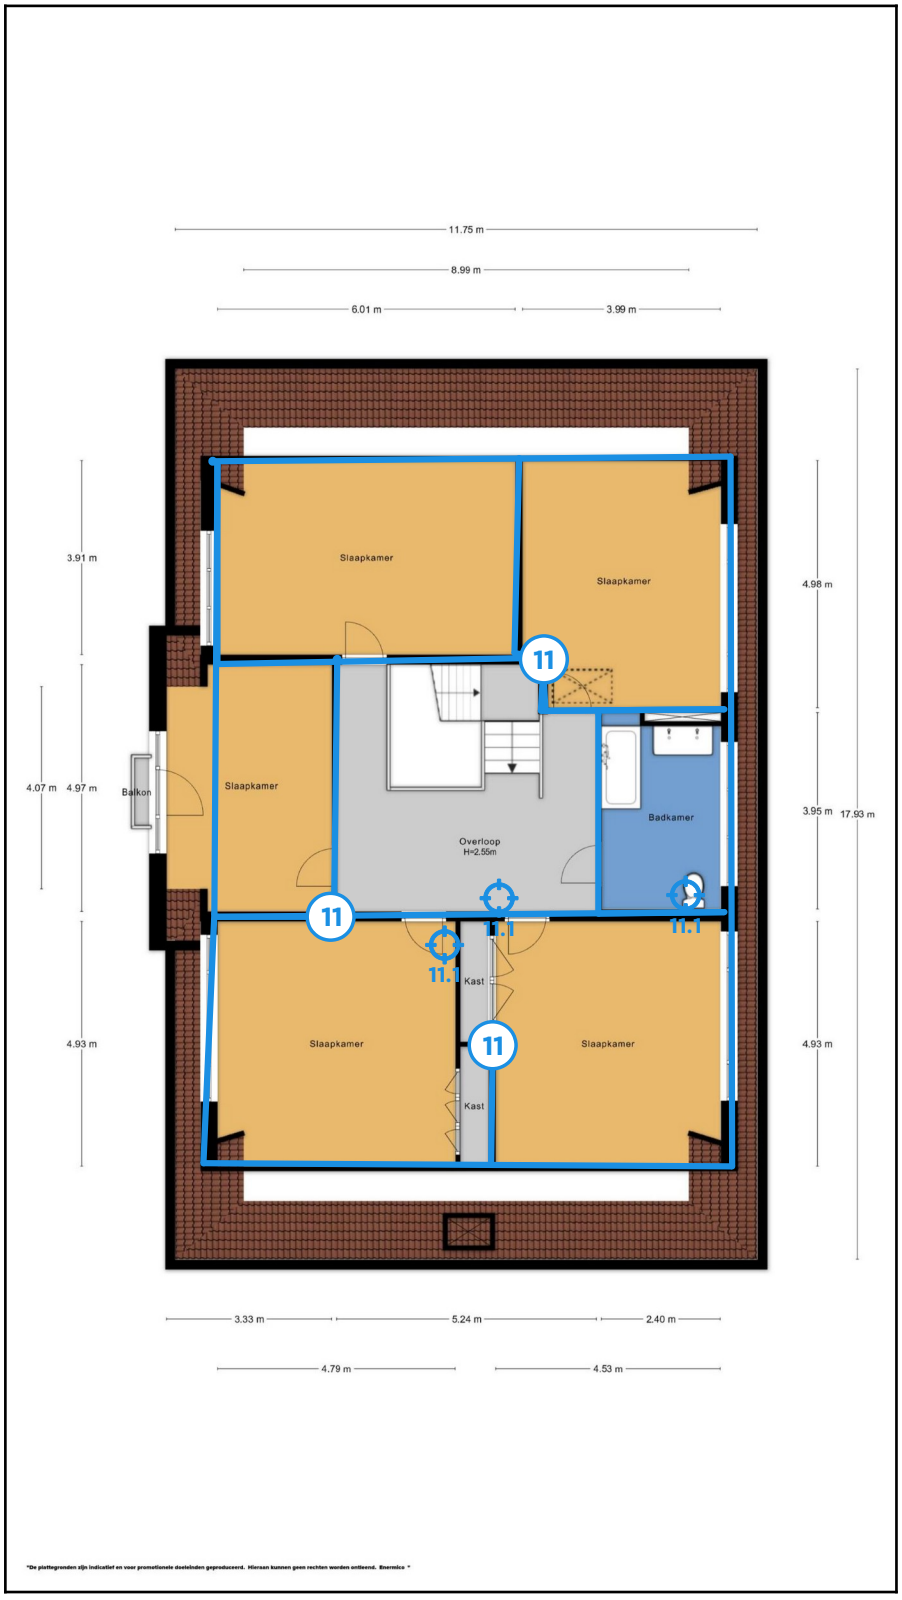
Plan 1.9: Verdieping pleisterwerk wanden

11. Pleisterwerk wanden	Geen asbest	-
11.1 Code: 0.01	Mengmonster	-

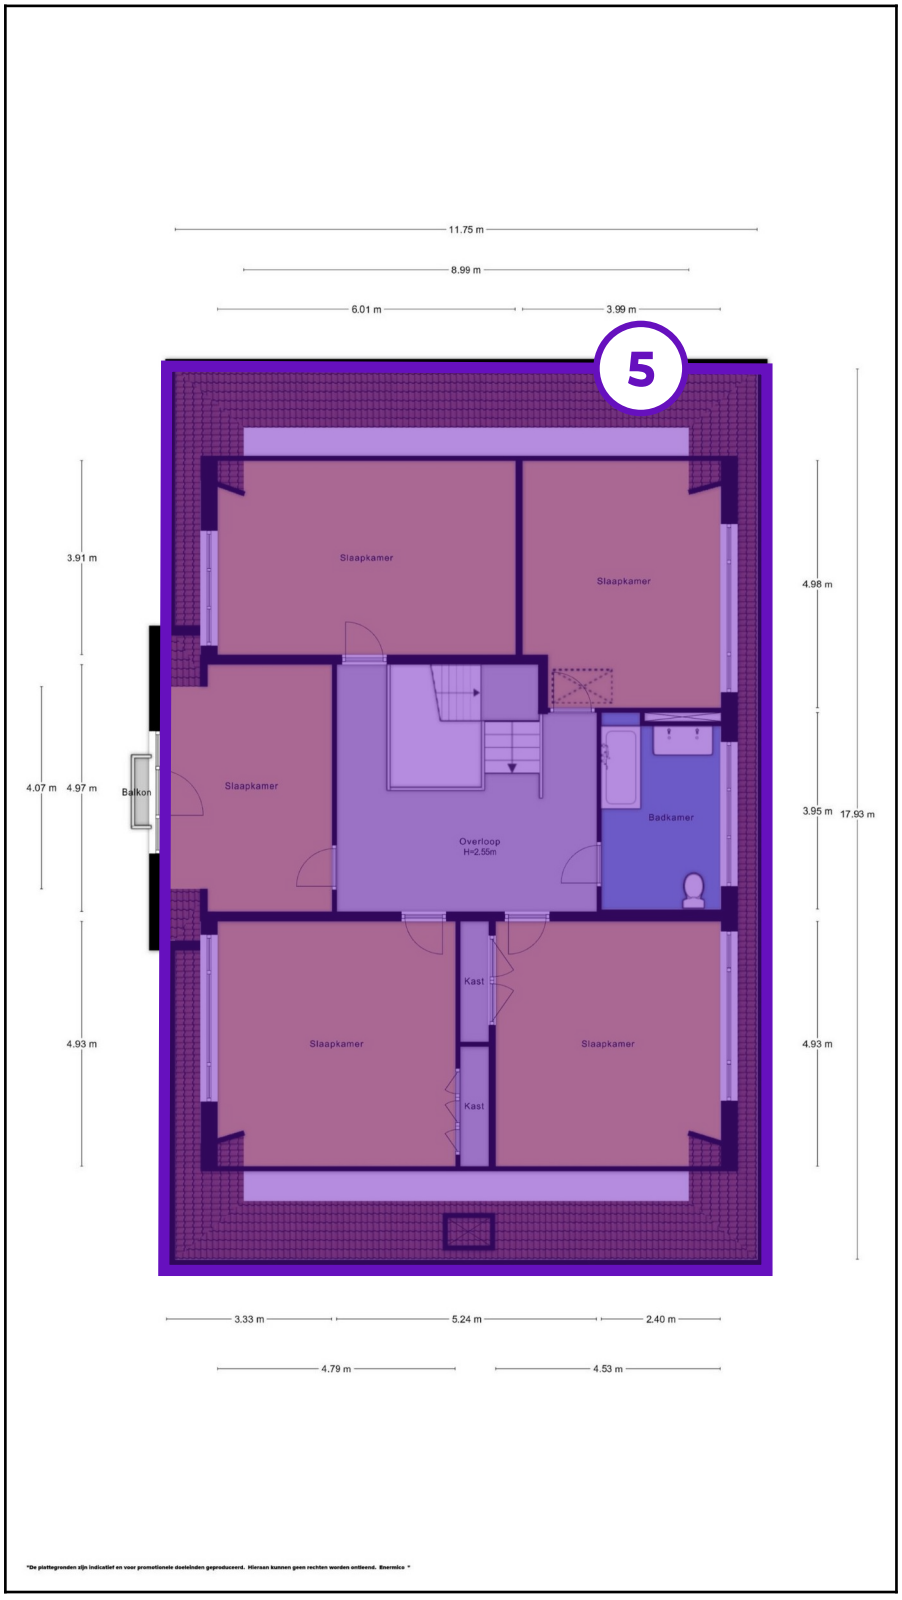
Plan 1.10: Verdieping beperking

5. Inhoud van de woning	Beperking	-

Uitleg van de asbestdeskundige: Tijdens het plaatsbezoek waren ruimtes moeilijk bereikbaar door de opeenstapeling van materialen. Een volledige inspectie van o.a. de leefruimte was hierdoor niet mogelijk.

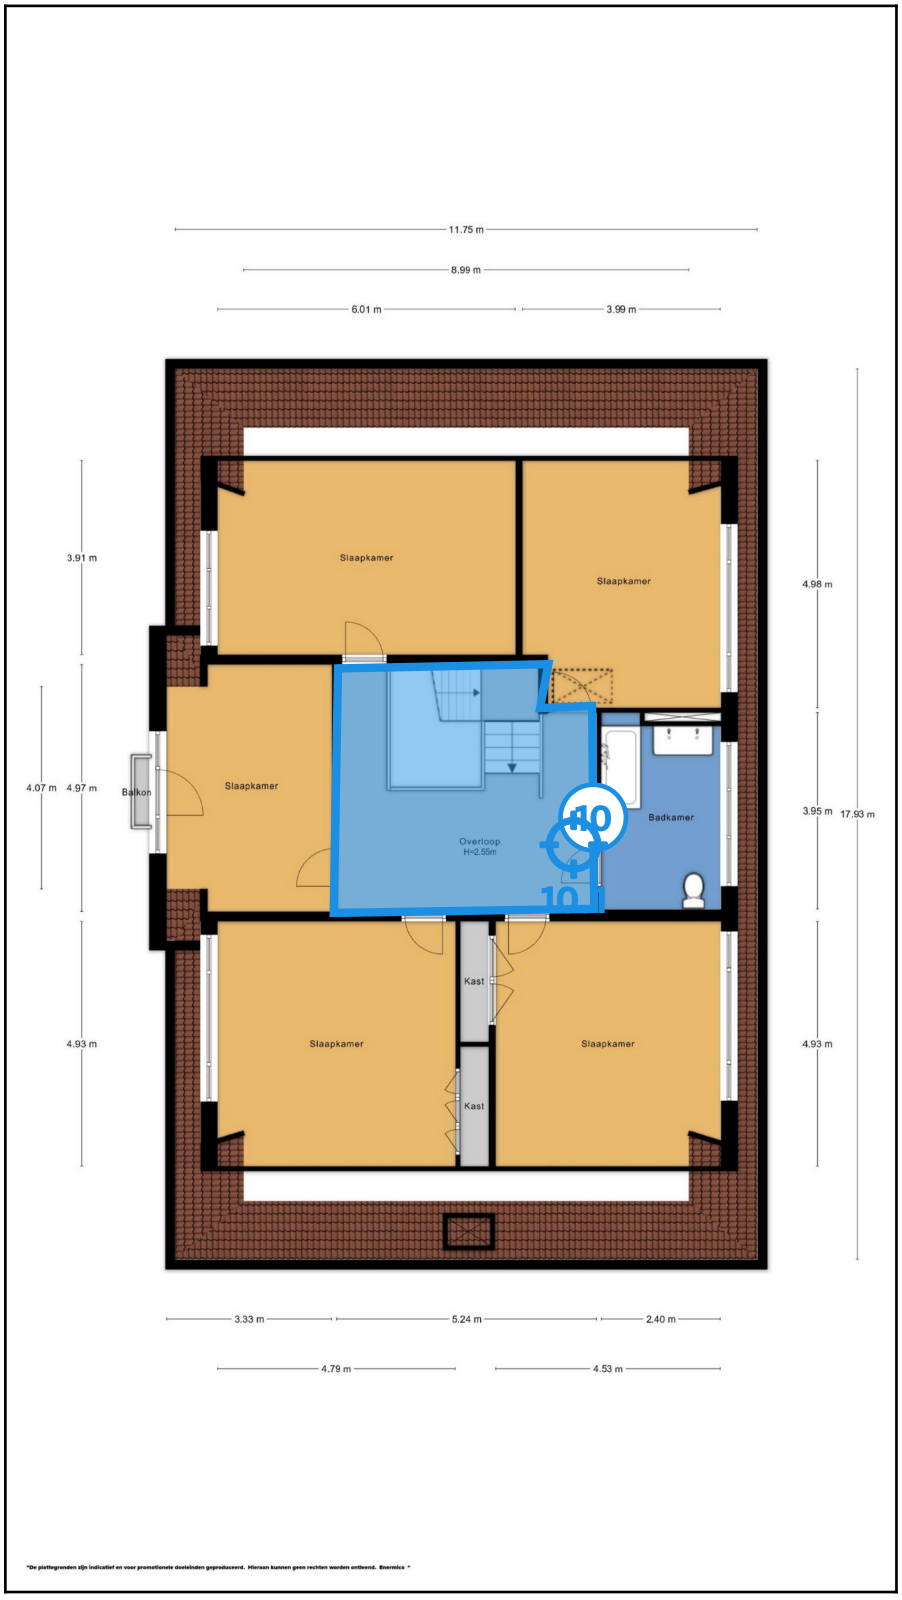
Plan 1.11: Verdieping linoleum

10. Linoleum vloerbekleding	Geen asbest	-
10.1 Code: 2.01	Puntmonster	-

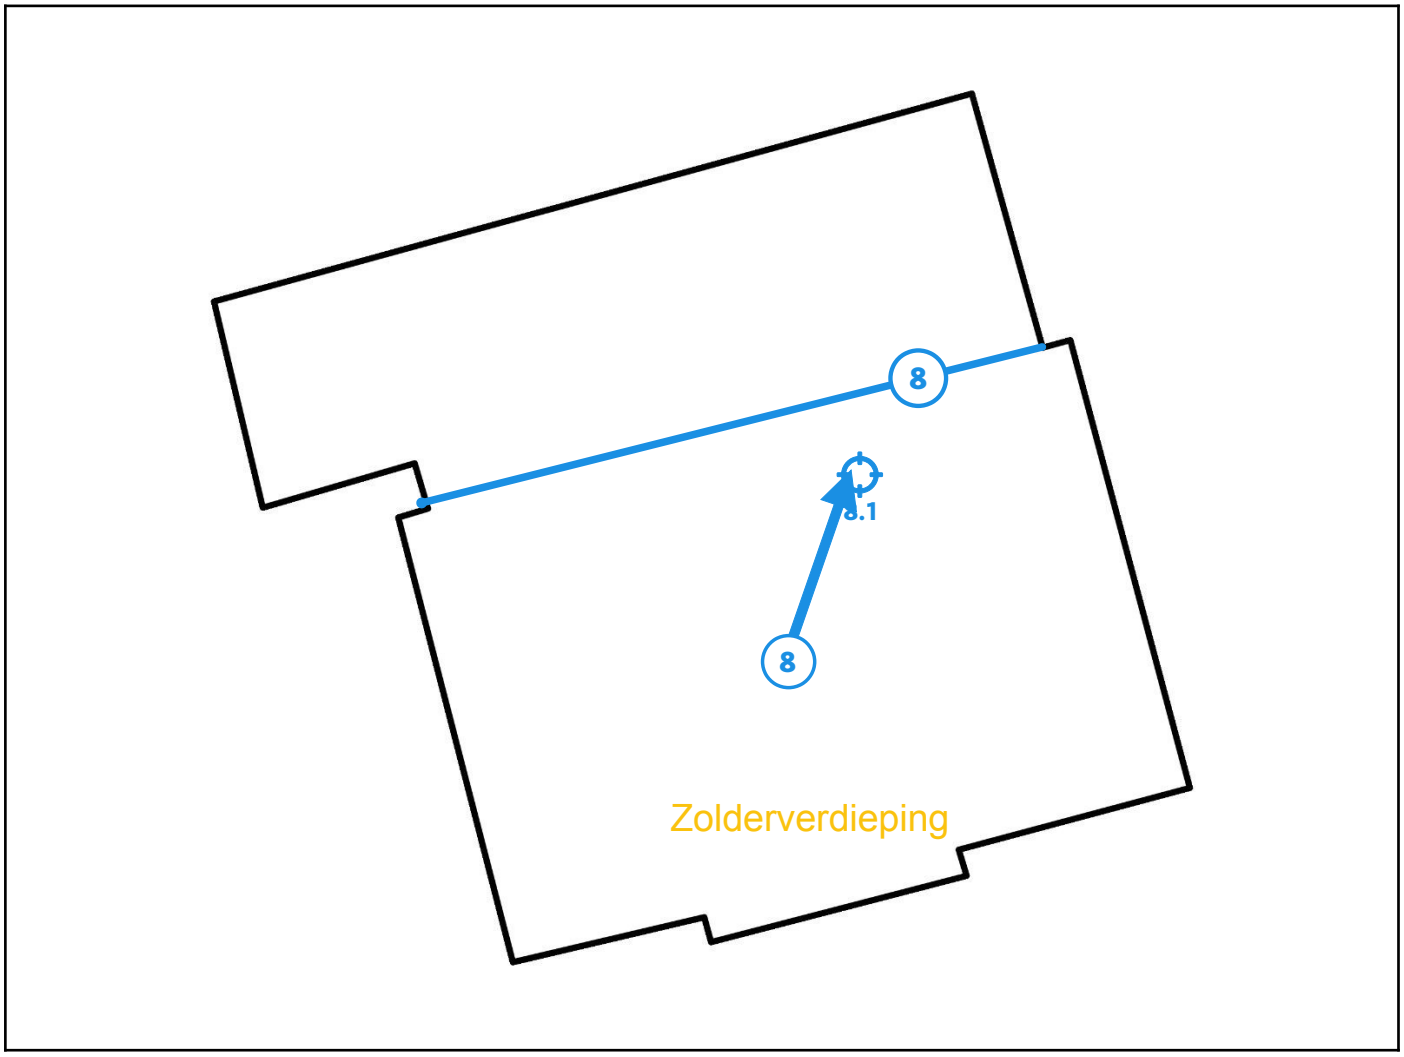
Plan 1.13: Zolderverdieping Bitumen

Beschrijving	Type	Actie
8. Bitumen	Geen asbest	-
8.1 Code: 4.01	Puntmonster	-

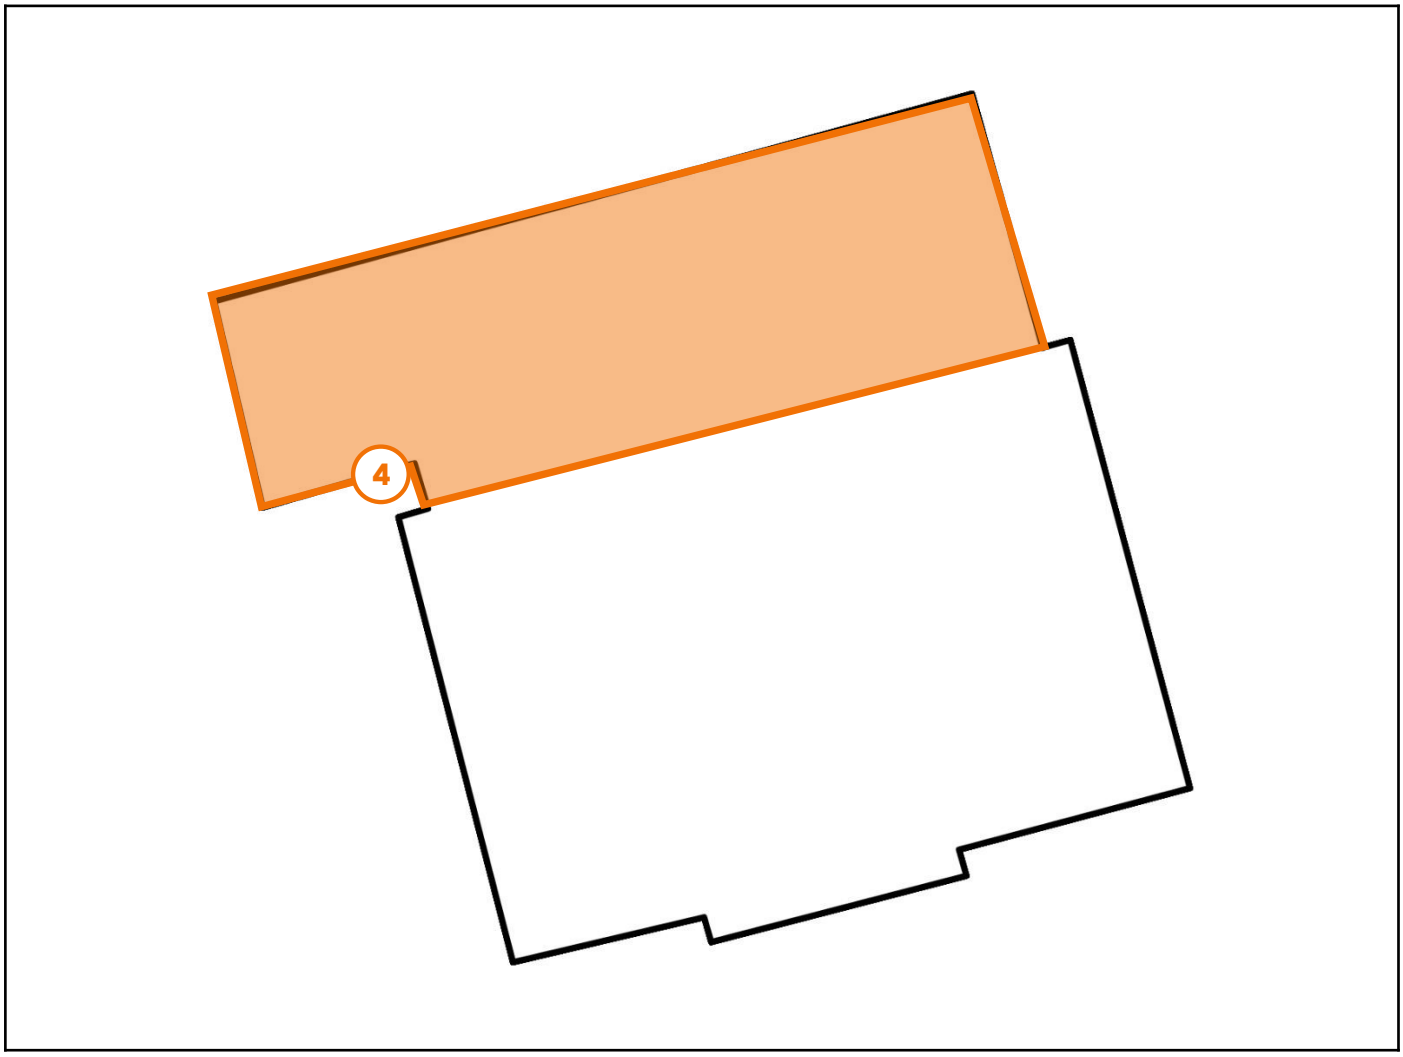
Plan 1.15: Hoofdgebouw plan

Beschrijving	Type	Actie
4. Roofing plat dak	Asbestmateriaal	Verwijderen

Eindbeoordeling materiaalrisico	Verhoogd materiaalrisico en/of verhoogde kans op vezelvrijgave

Gebondenheid	Categorie 1: hechtgebonden in oorsprong
Asbestsoort (vezeltype)	Alleen chrysotiel aanwezig
Asbestconcentratie	Laag (< 50%)
Afschermingsgraad van het gehele materiaal	Geheel of deels vrij aan de buitenlucht, maar geen contact met binnenlucht
Toestand van het materiaal	Matig beschadigd, matig verweerd

- Eenvoudige handelingen: mag via doe-het-zelf of door werknemer(s) met opleidingsattest eenvoudige handelingen
  De roofing is eenvoudig te verwijderen. Draag de nodige beschermingsmiddelen FFP 3 masker en handschoenen

Roofing voorzichtig verwijderen, extra fixeren, niet gooien, onmiddellijk verpakken of voorzichtig in container met asbest bag plaatsen. Ik verwijs naar Toelichtingen achteraan in het asbestattest waar de methodieken asbestverwijdering worden beschreven.
