Asbestinventarisattest

Mulkensstraat 21, 3900 Pelt

Attestnummer : **20250929-000032.000**
Uitgegeven op : **29.09.2025**
Geldig tot : **29.09.2035**

Niet-asbestveilig

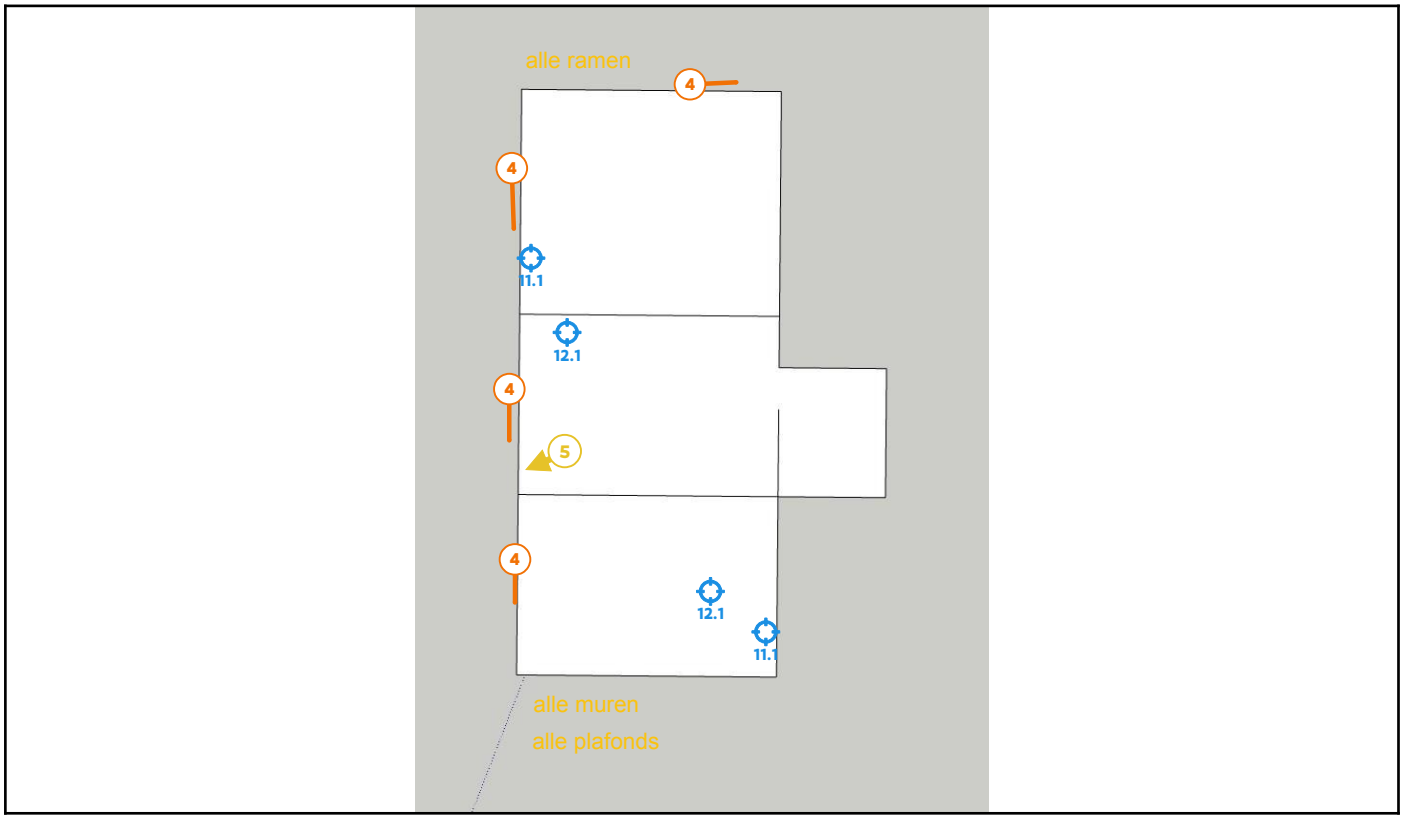
Plan 1.1: kelder

Beschrijving	Type	Actie
2. Mastiek ramen	Asbestmateriaal	Verwijderen
4. Venstertabletten	Asbestmateriaal	Verwijderen
5. Bakeliet tellerkast	Asbestmateriaal	Zorgvuldig beheren
11. Pleisterwerk muur	Geen asbest	-
11.1 Code: MM1 Pleisterwerk muur/ 6020220446	Mengmonster	-
12. Pleisterwerk plafond	Geen asbest	-
12.1 Code: MM2 Pleisterwerk plafond/ 6020220558	Mengmonster	-

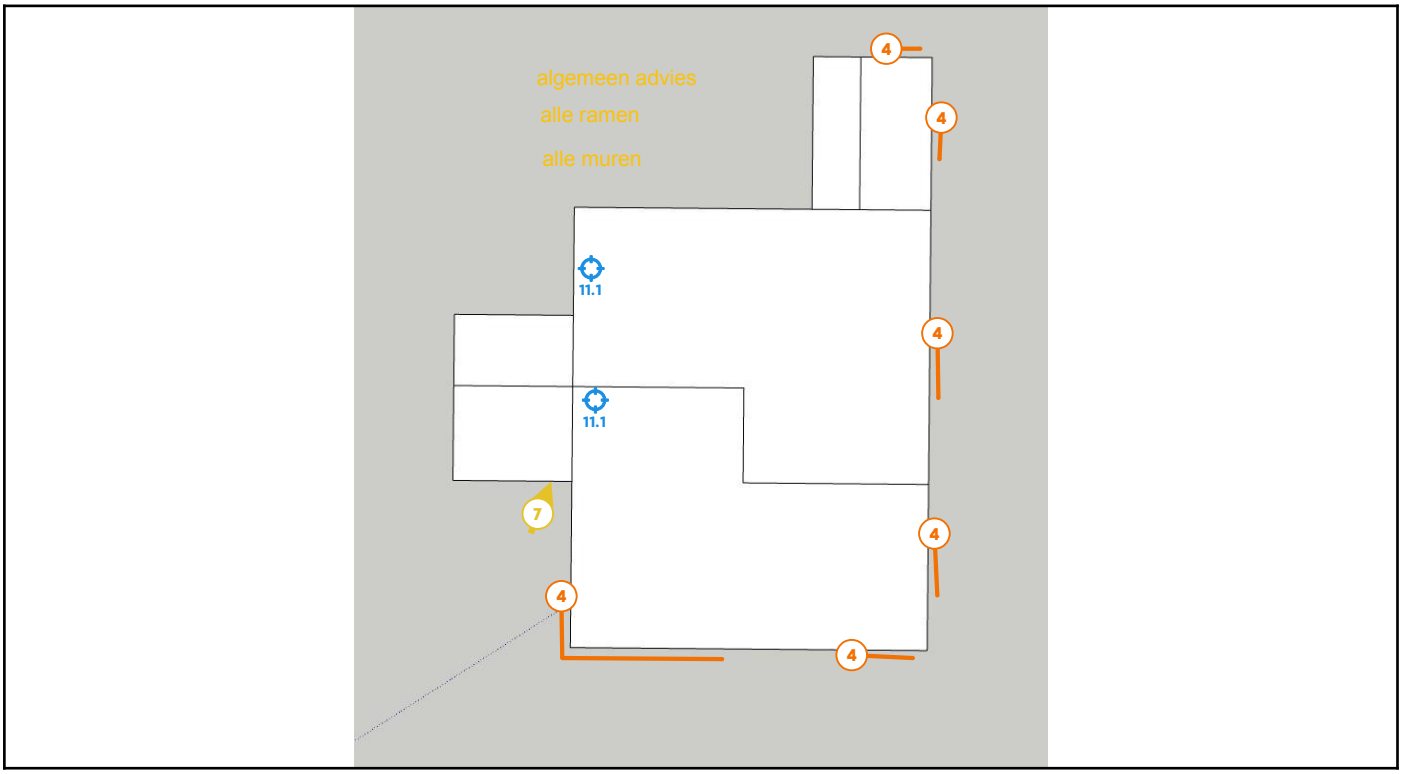
Plan 1.2: gelijkvloers

Beschrijving	Type	Actie
2. Mastiek ramen	Asbestmateriaal	Verwijderen
4. Venstertabletten	Asbestmateriaal	Verwijderen
7. Voordeur	Asbestmateriaal	Zorgvuldig beheren
10. Algemeen advies	Advies	-
11. Pleisterwerk muur	Geen asbest	-
11.1 Code: MM1 Pleisterwerk muur/ 6020220446	Mengmonster	-

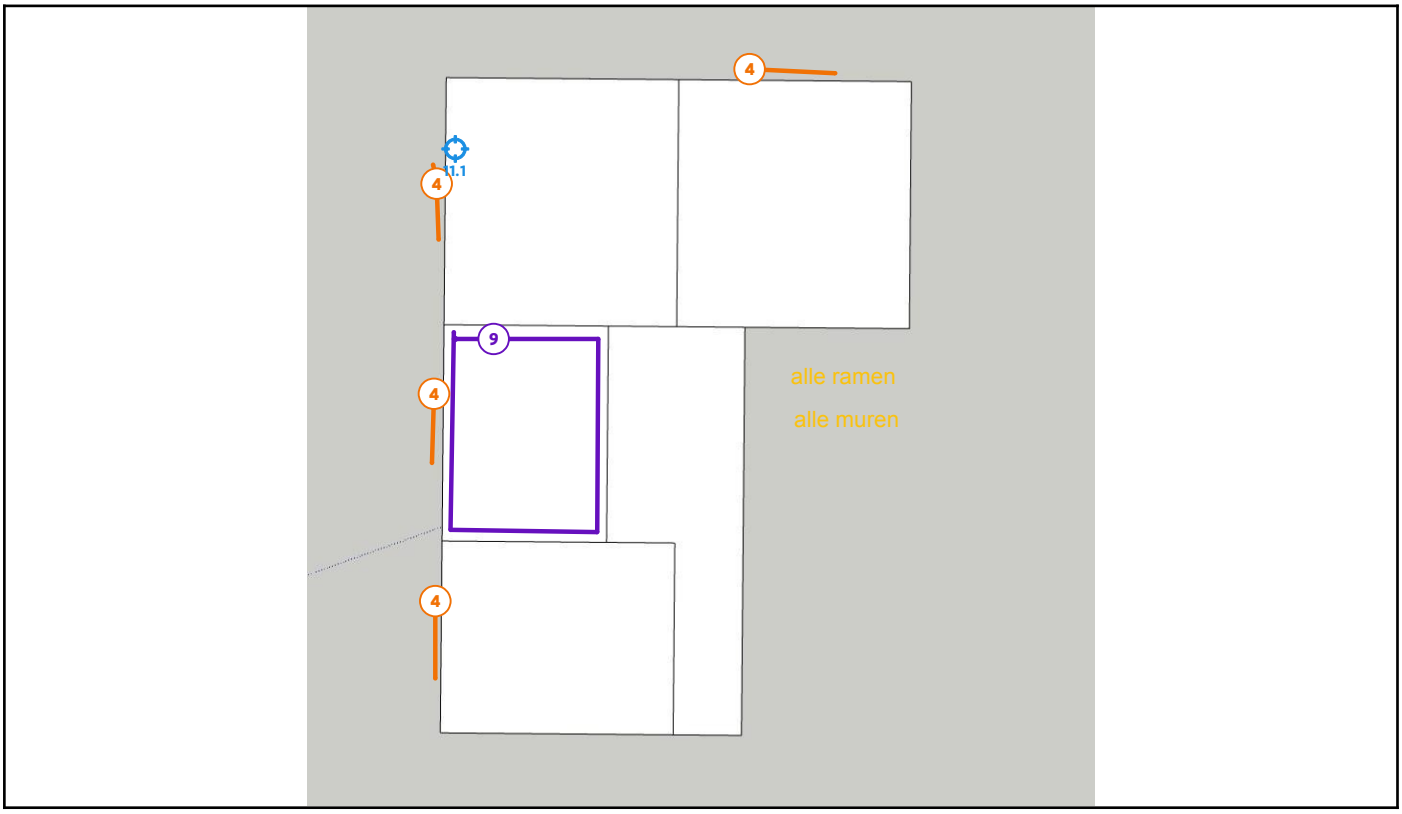
Plan 1.3: verdiep

Beschrijving	Type	Actie
2. Mastiek ramen	Asbestmateriaal	Verwijderen
4. Venstertabletten	Asbestmateriaal	Verwijderen
9. Tegellijm	Advies	-
11. Pleisterwerk muur	Geen asbest	-
11.1 Code: MM1 Pleisterwerk muur/ 6020220446	Mengmonster	-

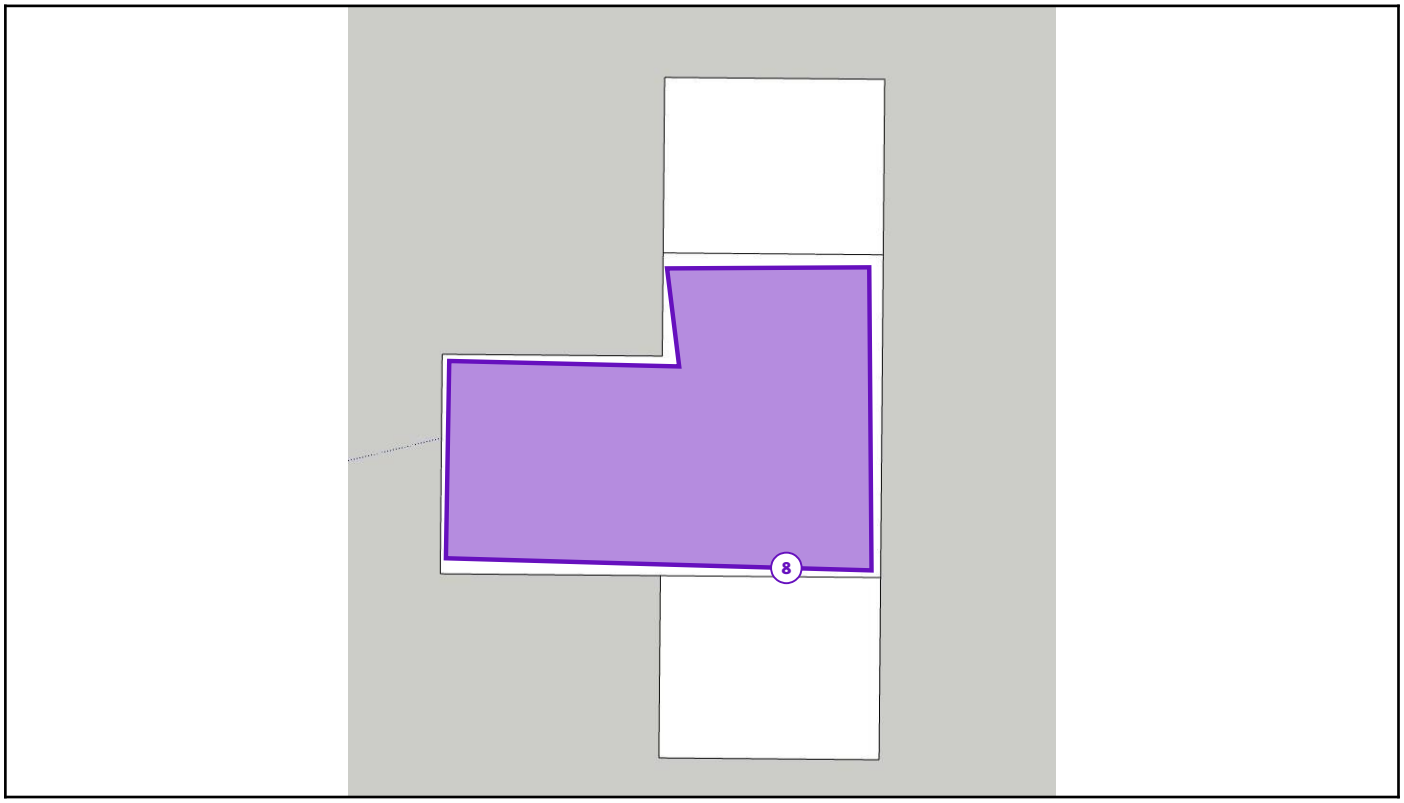
Plan 1.4: zolder

Beschrijving	Type	Actie
8. Vinyl vloer	Advies	-

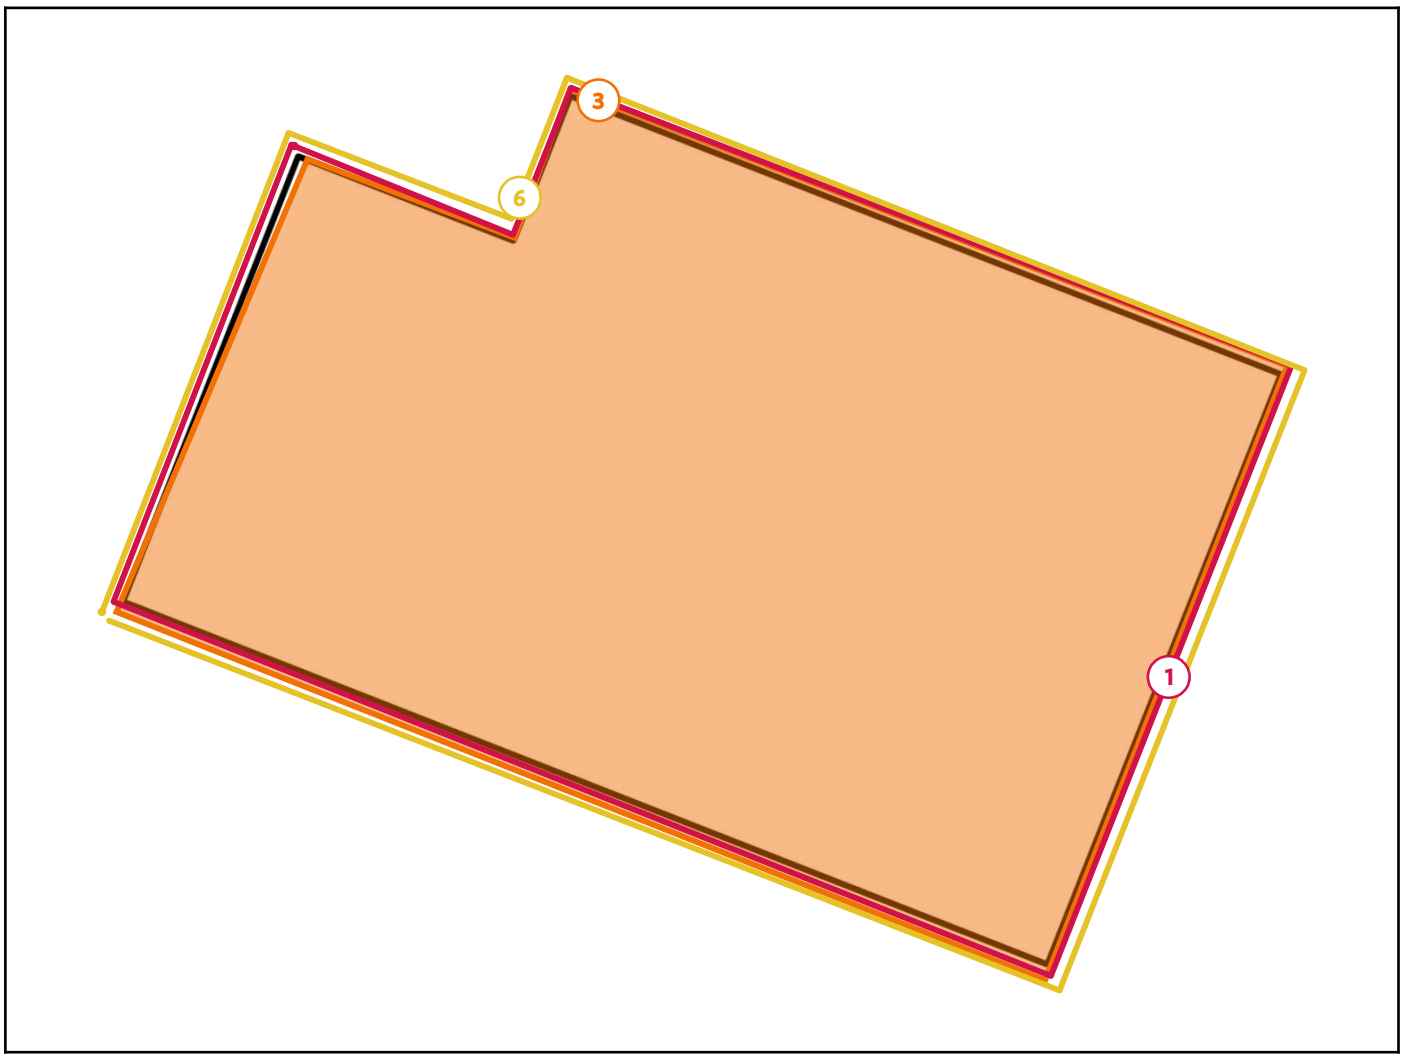
Plan 1.5: dak

Beschrijving	Type	Actie
1. Slib sediment goot - leien dak	Asbestmateriaal	Dringend verwijderen
3. Leien	Asbestmateriaal	Verwijderen
6. Kernis platen	Asbestmateriaal	Zorgvuldig beheren

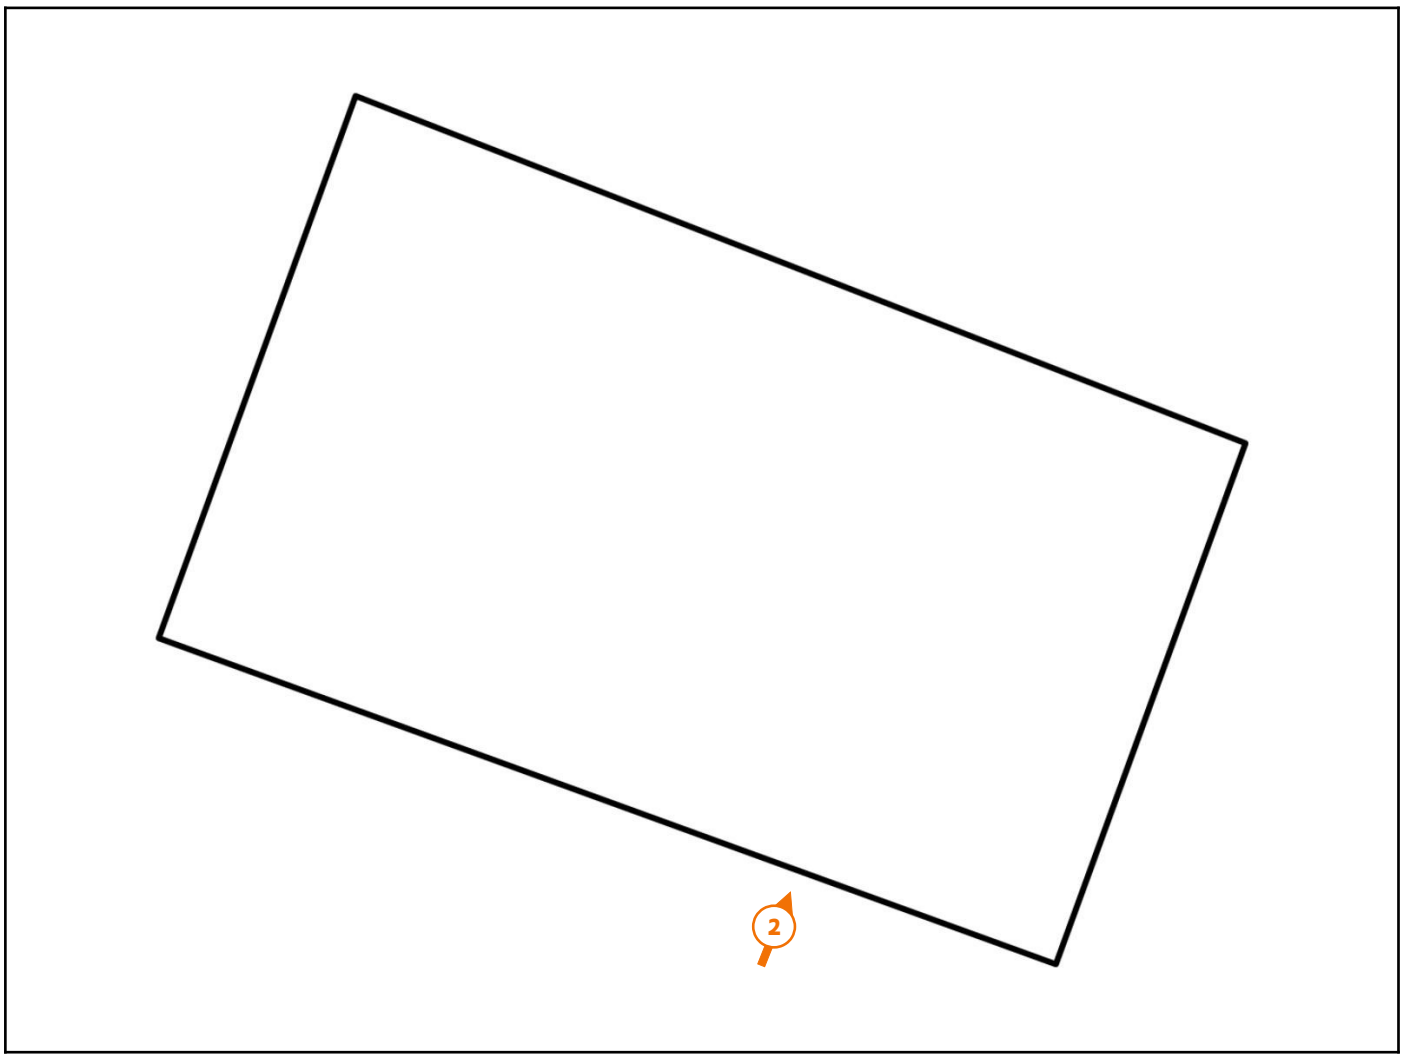
Plan 2.1: Tuinhuis gv

Beschrijving	Type	Actie
2. Mastiek ramen	Asbestmateriaal	Verwijderen

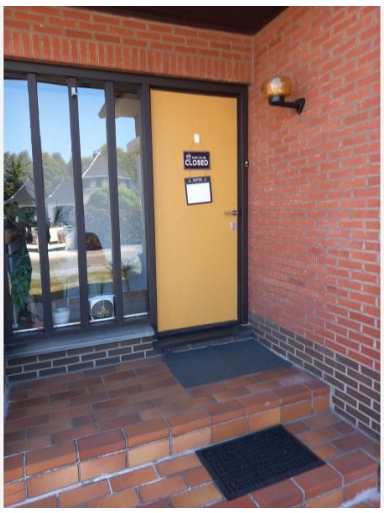
Fiche 7: Voordeur

Eindbeoordeling materiaalrisico	Laag materiaalrisico en/of verlaagde kans op vezelvrijgave

Gebondenheid	Categorie 1: hechtgebonden in oorsprong
Asbestsoort (vezeltype)	Crocidoliet aanwezig
Asbestconcentratie	Laag (< 50%)
Afschermingsgraad van het gehele materiaal	Geheel of deels vrij aan de buitenlucht
Toestand van het materiaal	Licht beschadigd, licht verweerd. Intact calciumsilicaatmateriaal of categorie III 'gebondenheid'

- Zorg voor een veilig beheer. Vermijd het beschadigen van het asbestmateriaal. Controleer de toestand jaarlijks op wijzigingen.
- Voer bijkomende staalname(s) uit.

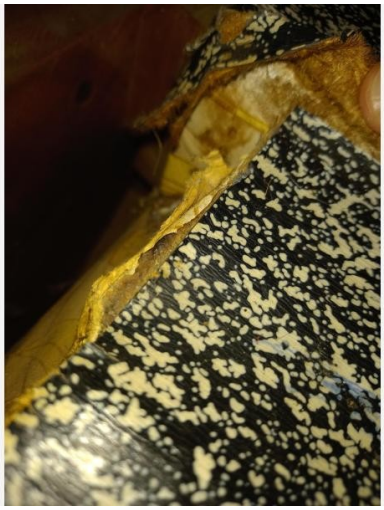
Fiche 8: Vinyl vloer

Vinyl niet verdacht

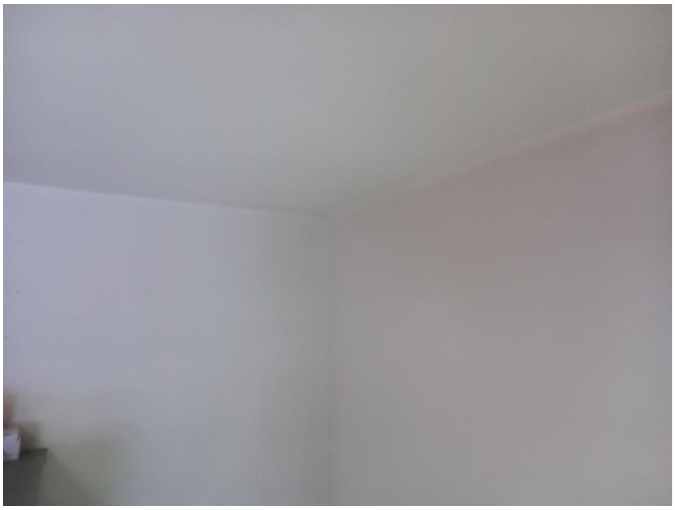
Fiche 12: Pleisterwerk plafond

Geen asbest

#	Type	Referentie	Resultaat
12.1	Mengmonster	MM2 Pleisterwerk plafond/ 6020220558	Geen asbest
