Asbestinventarisattest

Brooseinde 5, 2360 Oud-Turnhout

Attestnummer : **20260810-000234.000**
Uitgegeven op : **10.08.2026**
Geldig tot : **10.08.2036**

Niet-asbestveilig

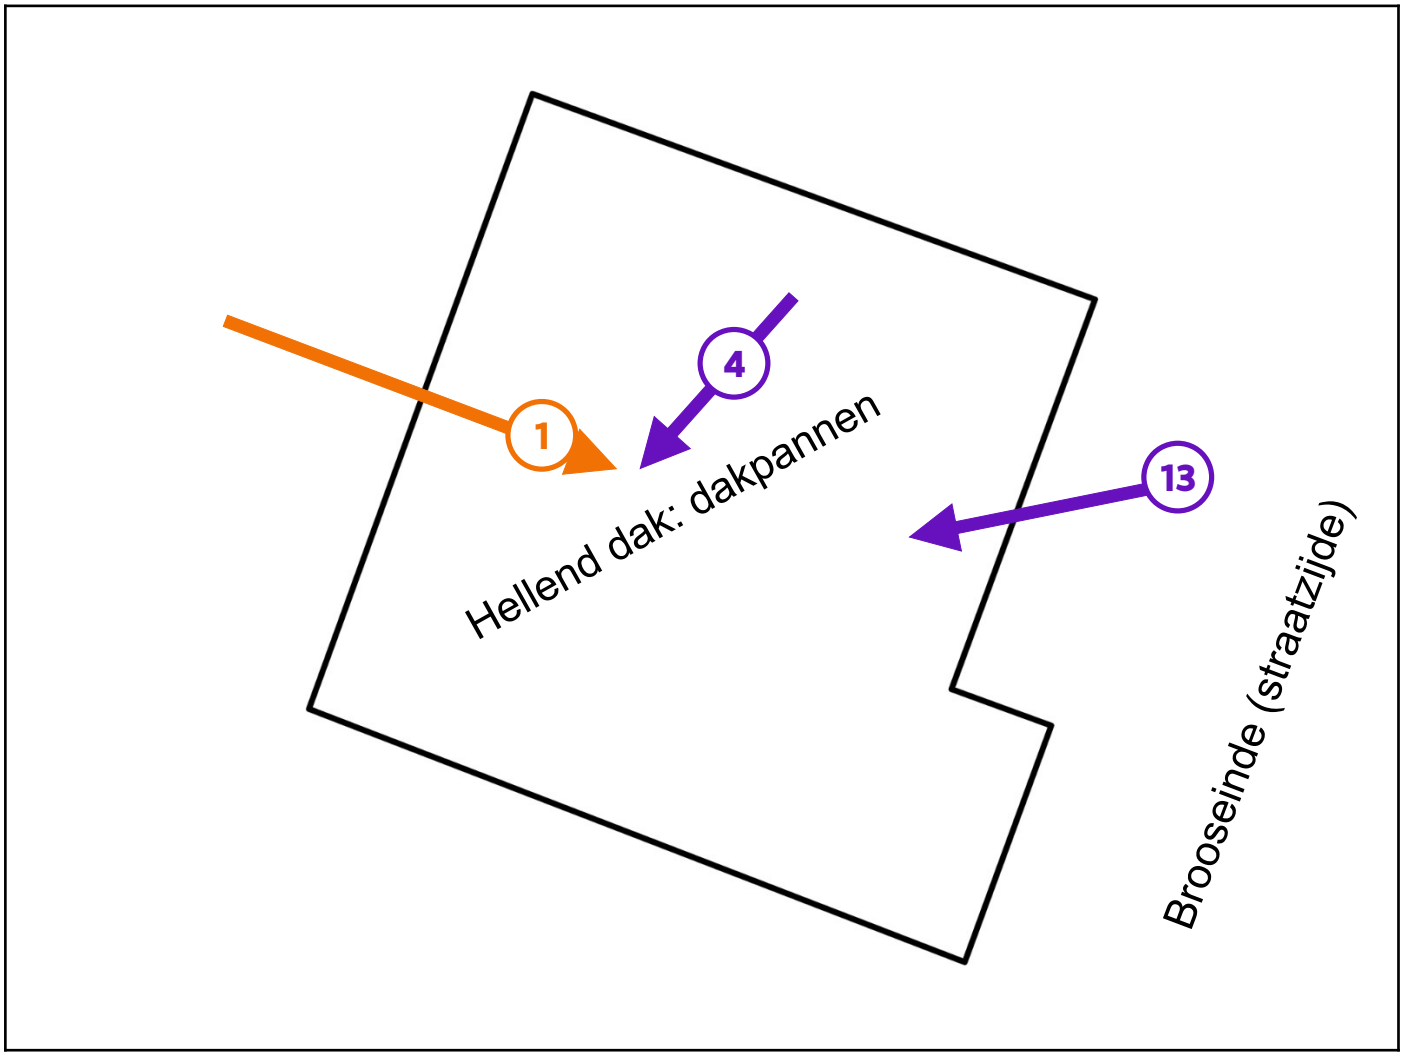
Plan 1.1: Woning plan

Beschrijving	Type	Actie
1. Leien rond schouw	Asbestmateriaal	Verwijderen
4. Schouw op het dak (beperkingsfiche)	Beperking	-
13. Rookgaskanaal (niet verdacht)	Overige ruimte of materiaal	-

Fiche 1: Leien rond schouw

Eindbeoordeling materiaalrisico	Laag materiaalrisico en/of verlaagde kans op vezelvrijgave

Gebondenheid	Categorie 1: hechtgebonden in oorsprong
Asbestsoort (vezeltype)	Crocidoliet aanwezig
Asbestconcentratie	Laag (< 50%)
Afschermingsgraad van het gehele materiaal	Geheel of deels vrij aan de buitenlucht, maar geen contact met binnenlucht
Toestand van het materiaal	Licht beschadigd, licht verweerd. Intacte calciumsilicaatplaat of materiaal met categorie 3-gebondenheid

- Verwijder dit asbestmateriaal zo snel mogelijk. Volg de toestand goed op.
- Hemelwater dat afspoelt van asbestcement daken of gevels kan asbestdeeltjes bevatten. Gebruik het enkel voor gesloten circuits (bv. spoelen toiletten). Reinig na het vervangen van het dak of de gevel de dakgoten en regenwaterput of -ton om asbesthoudend sediment of slib te verwijderen

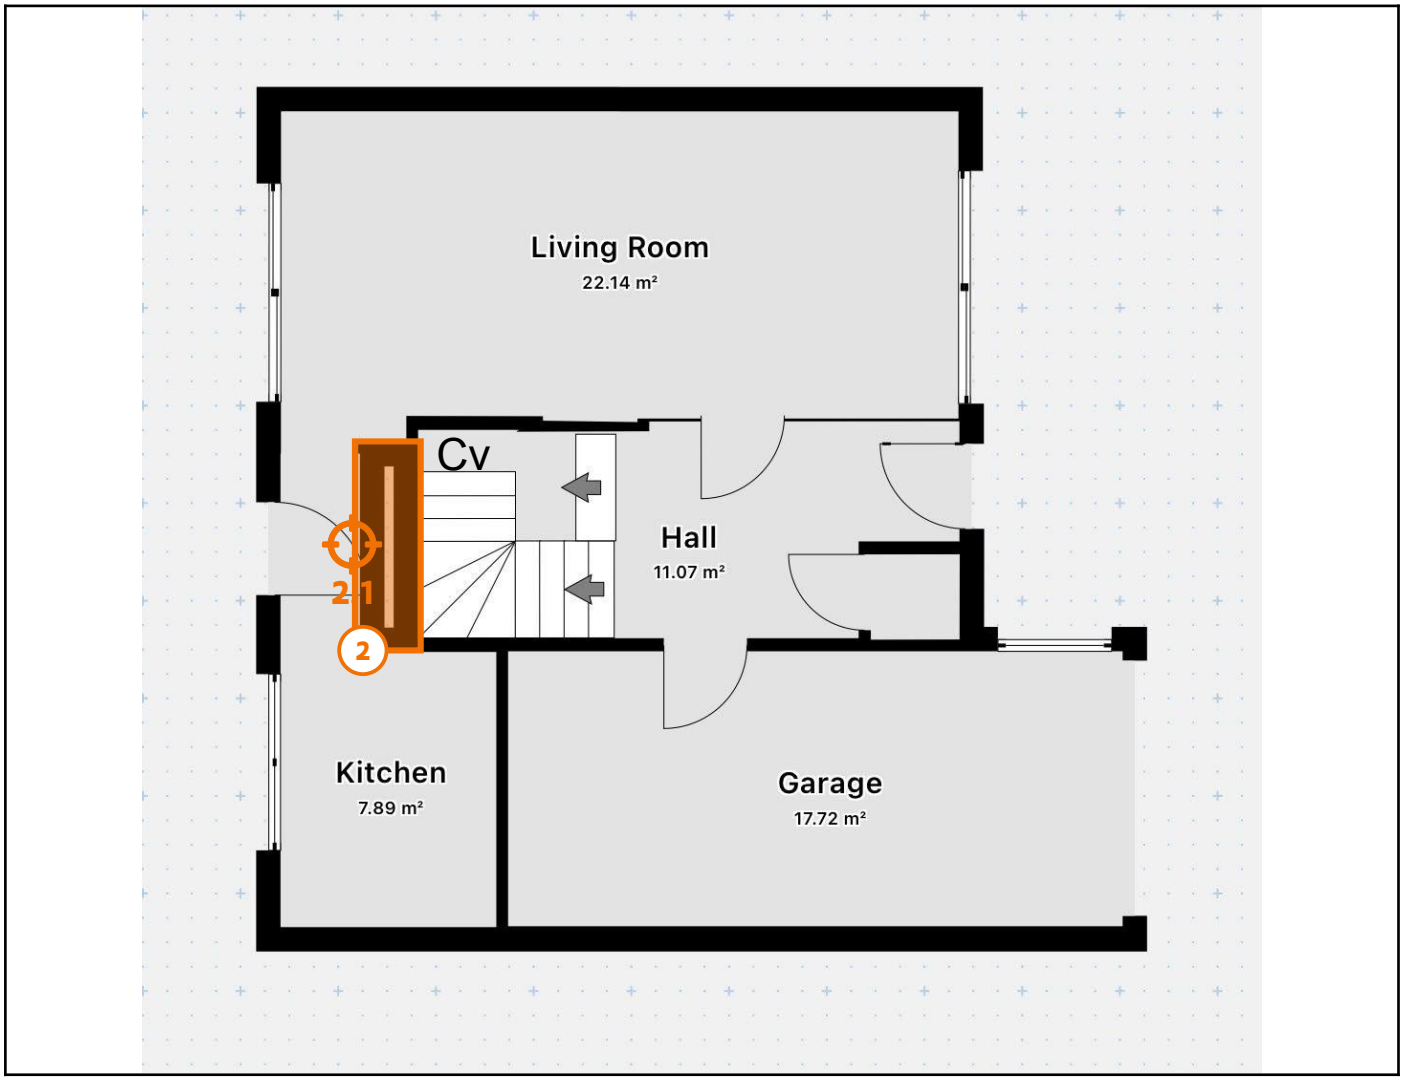
Plan 1.5: Gelijkvloers

Beschrijving	Type	Actie
2. Vinylvloer met kartonlaag gelijmd	Asbestmateriaal	Verwijderen
2.1 Code: 4	Puntmonster	-

Fiche 2: Vinylvloer met kartonlaag gelijmd

Gebondenheid	Categorie 2: niet-hechtgebonden met matrix
Asbestsoort (vezeltype)	Alleen chrysotiel aanwezig
Asbestconcentratie	Hoog (>= 50%)
Afschermingsgraad van het gehele materiaal	Geheel of deels vrij aan de binnenlucht, maar geen contact met binnenluchtstromen
Toestand van het materiaal	Onbeschadigd, niet verweerd

#	Type	Referentie	Resultaat
2.1	Puntmonster	4	Chrysotiel

- Zorg voor een veilig beheer. Vermijd het beschadigen van het asbestmateriaal. Controleer de toestand jaarlijks op wijzigingen.
- Scherm in afwachting van verwijdering het asbestmateriaal af van luchtstromingen en verstoring: bijvoorbeeld door het te verpakken, te fixeren, af te dekken, signalisatie - afbakening aan te brengen, ...

- Hermetische zone (erkend asbestverwijderaar)
  bevestiging gelijmd (wit of zwarte lijm) : HZ Erkend saneerder . Bij het lostrekken van de vinyl zal de onderlaag scheuren. Een kartonnen onderlaag is losgebonden. Lijmresten worden met een freesmachine verwijderd in een hermetische zone. Zie ook link Zie https://ovam.vlaanderen.be/wie-mag-wat-verwijderen https://ovam.vlaanderen.be/voorzorgsmaatregelen-bij-asbestverwijdering https://ovam.vlaanderen.be/asbestafval-afvoeren Zie ook wetgevend kader (website van de OVAM en CODEX boek VI titel 3). http://werk.belgie.be/sites/default/files/content/documents/Welzijn%20op%20het%20werk/Regelgeving/Codex%20boek%20VI%20titel%203%20Asbest.pdf methodiek verwijderingsmethodes worden achteraan in het attest verder toegelicht

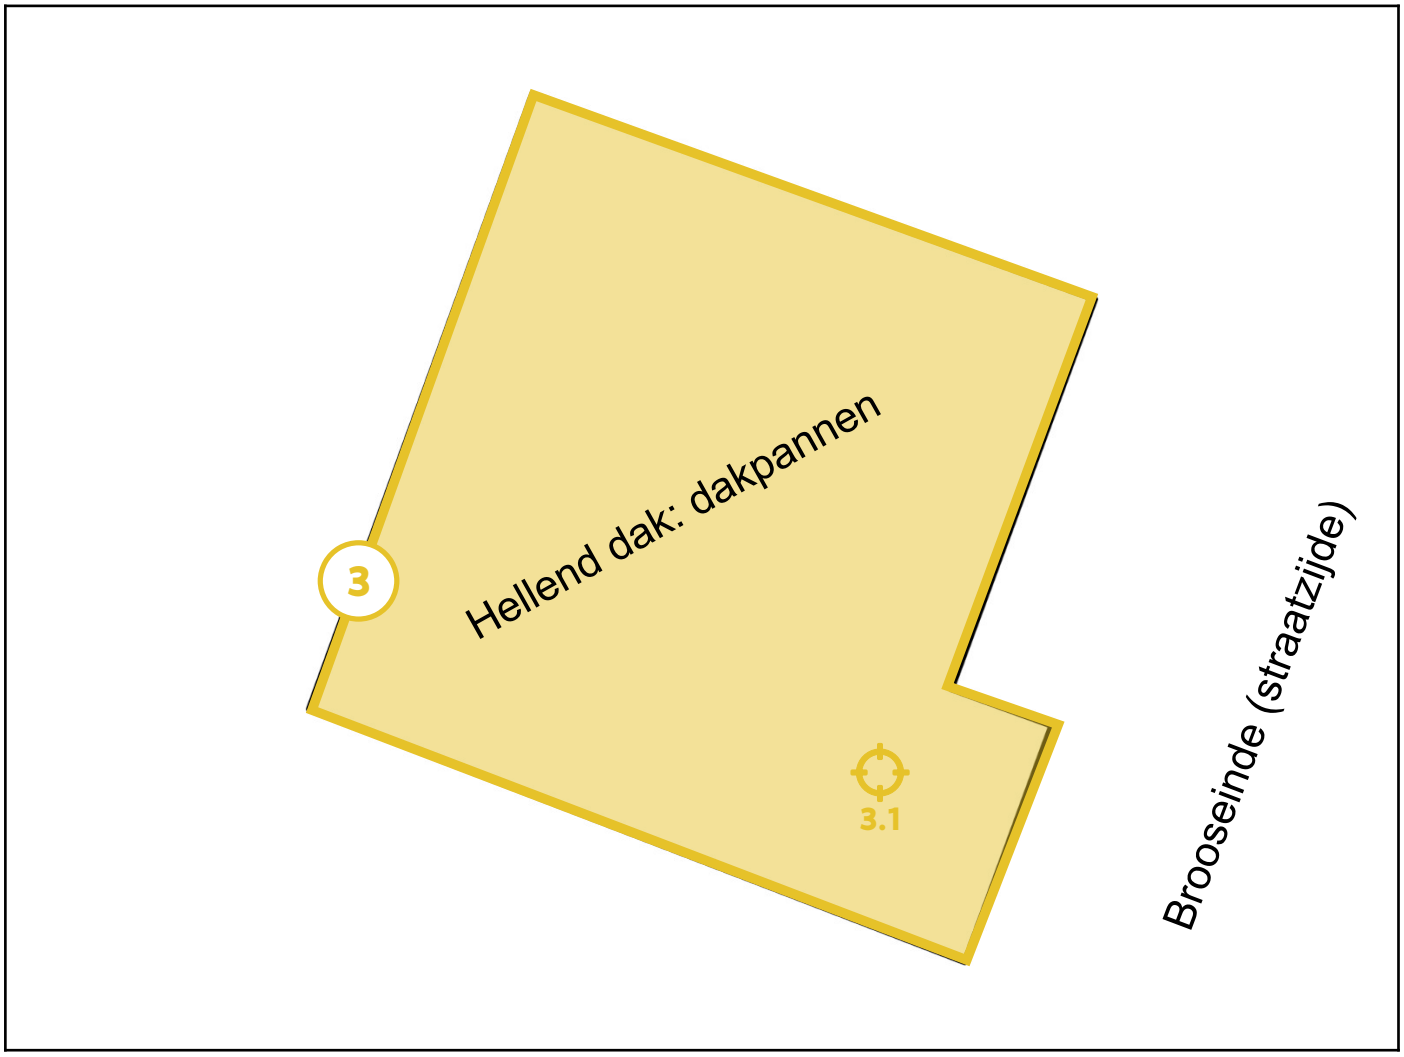
Plan 1.6: Woning plan

Beschrijving	Type	Actie
3. Onderdak (staalname)	Asbestmateriaal	Zorgvuldig beheren
3.1 Code: 6	Puntmonster	-

Fiche 3: Onderdak (staalname)

Eindbeoordeling materiaalrisico	Laag materiaalrisico en/of verlaagde kans op vezelvrijgave
Opmerking	onderdakplaten zitten tussen de dakbedekking en constructiebalken

#	Type	Referentie	Resultaat
3.1	Puntmonster	6	Chrysotiel

- Zorg voor een veilig beheer en verwijder dit asbestmateriaal wanneer het bij werken eenvoudig bereikbaar wordt. Controleer de toestand jaarlijks op wijzigingen.

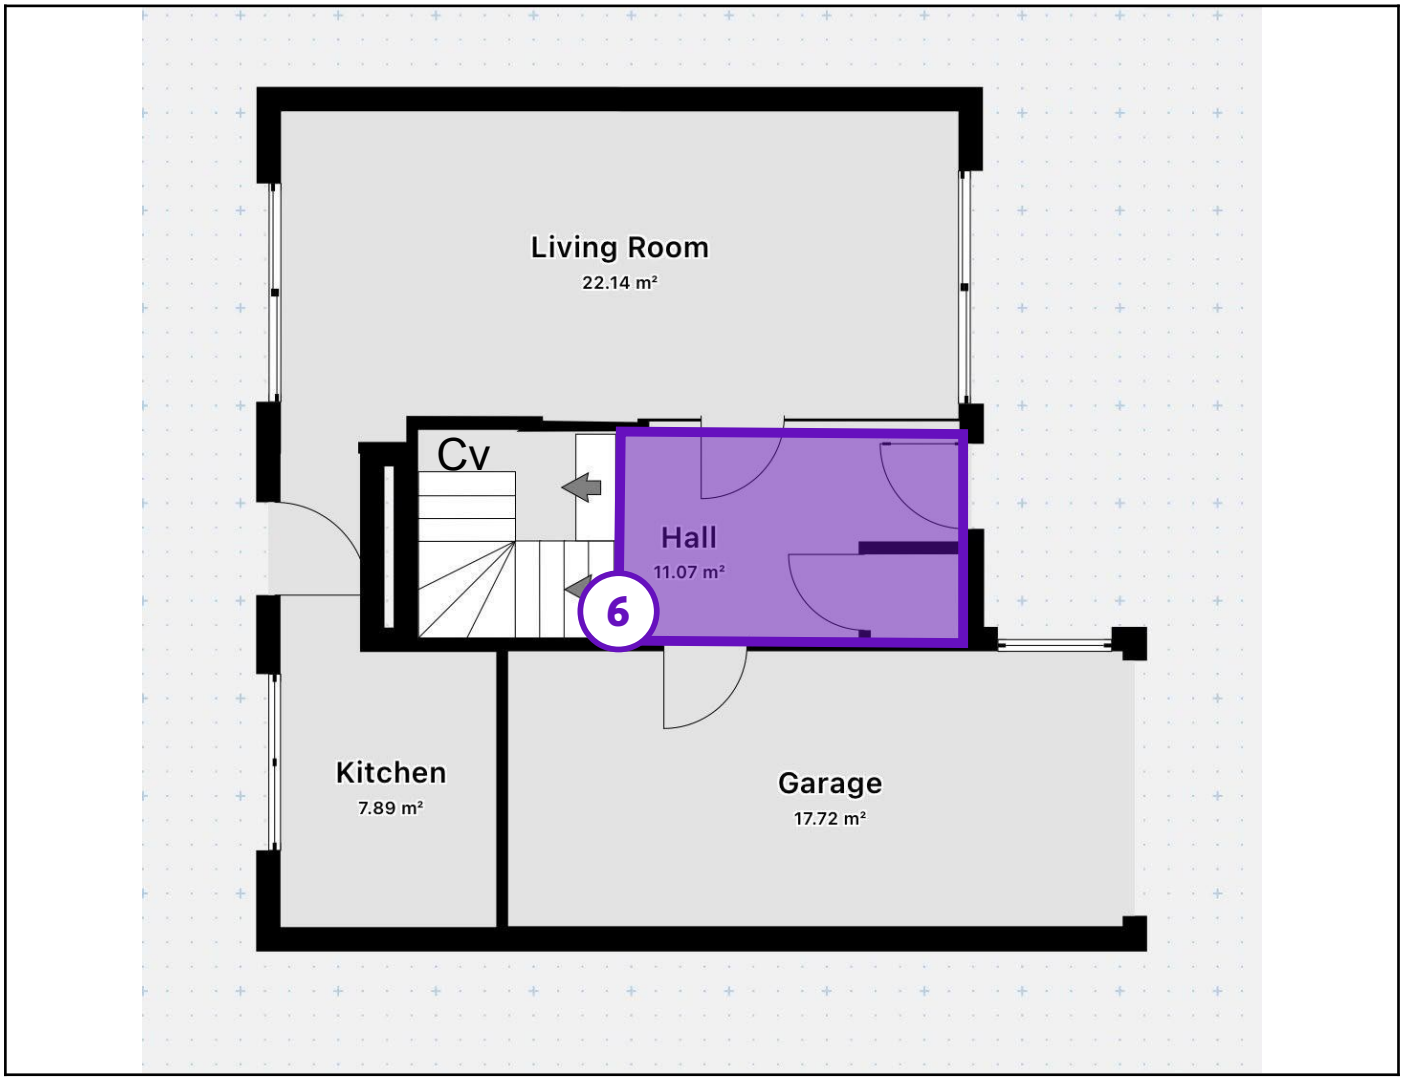
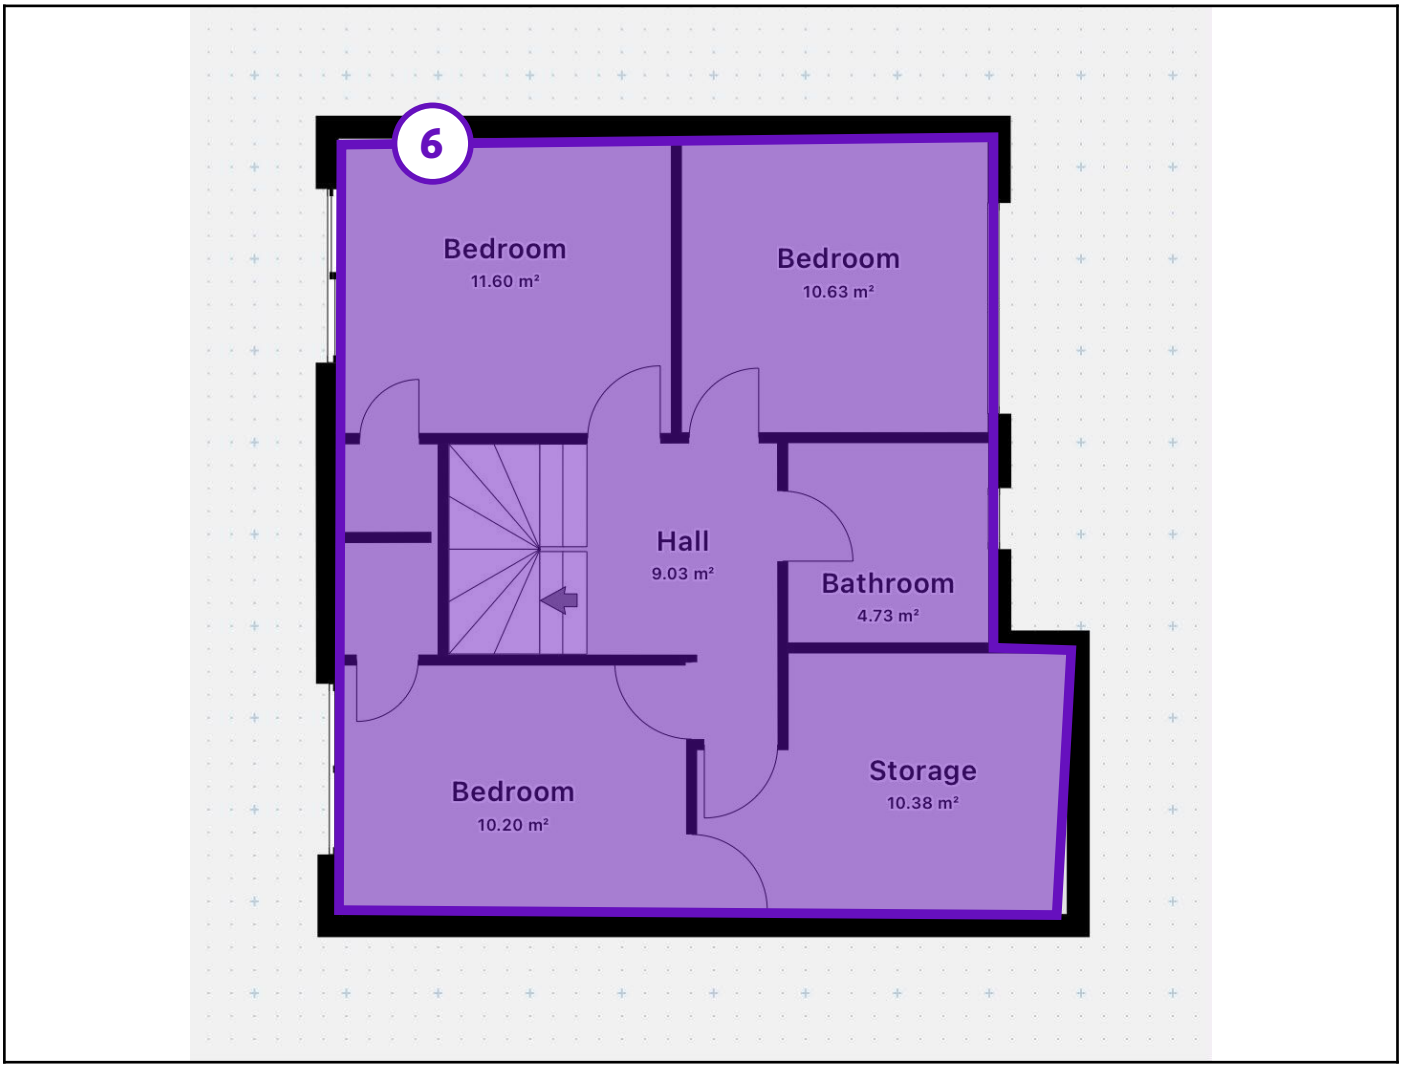
Beschrijving	Type	Actie
6. Valse plafonds	Advies	-

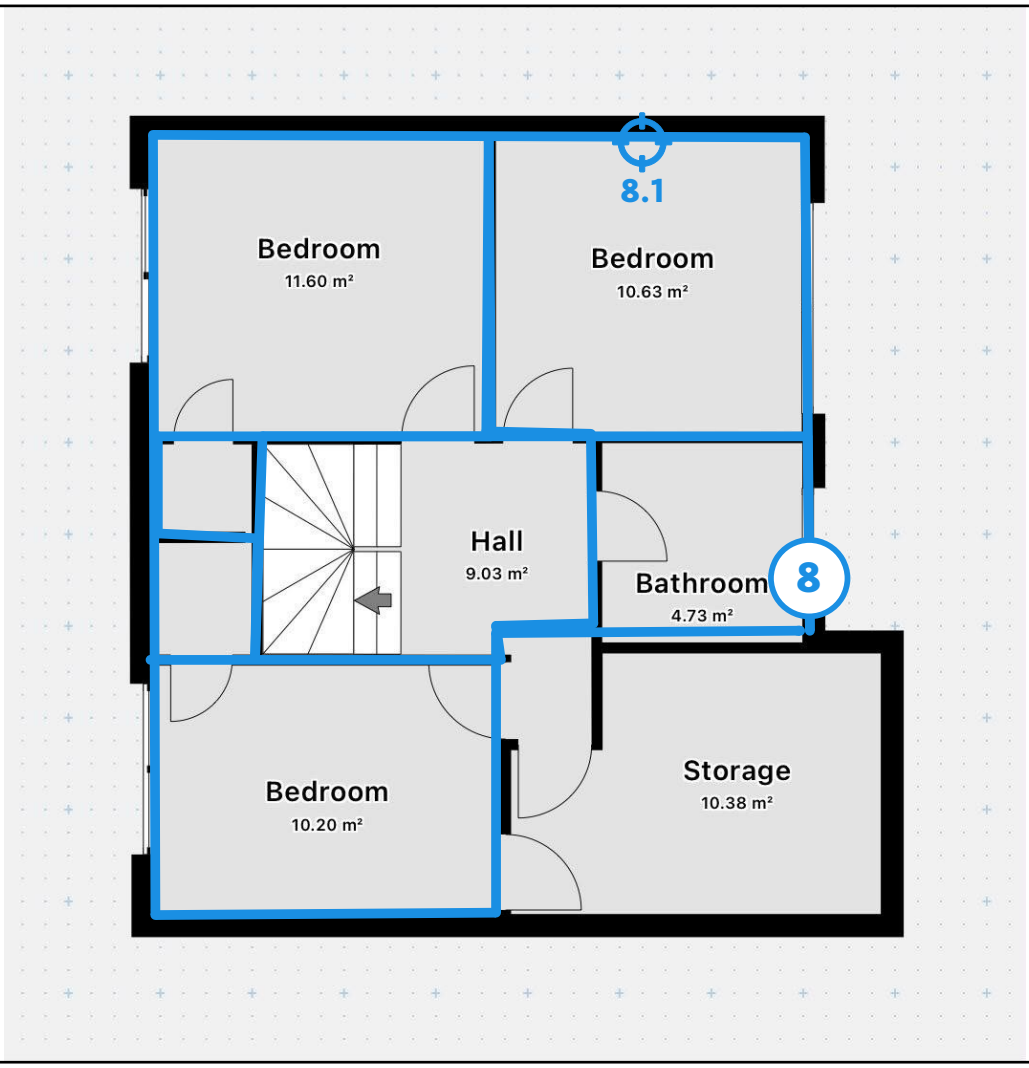
Legende van plan 1.10: Gelijkvloers

Beschrijving	Type	Actie
8. Muurpleister	Geen asbest	-
8.1 Code: 1	Mengmonster	-

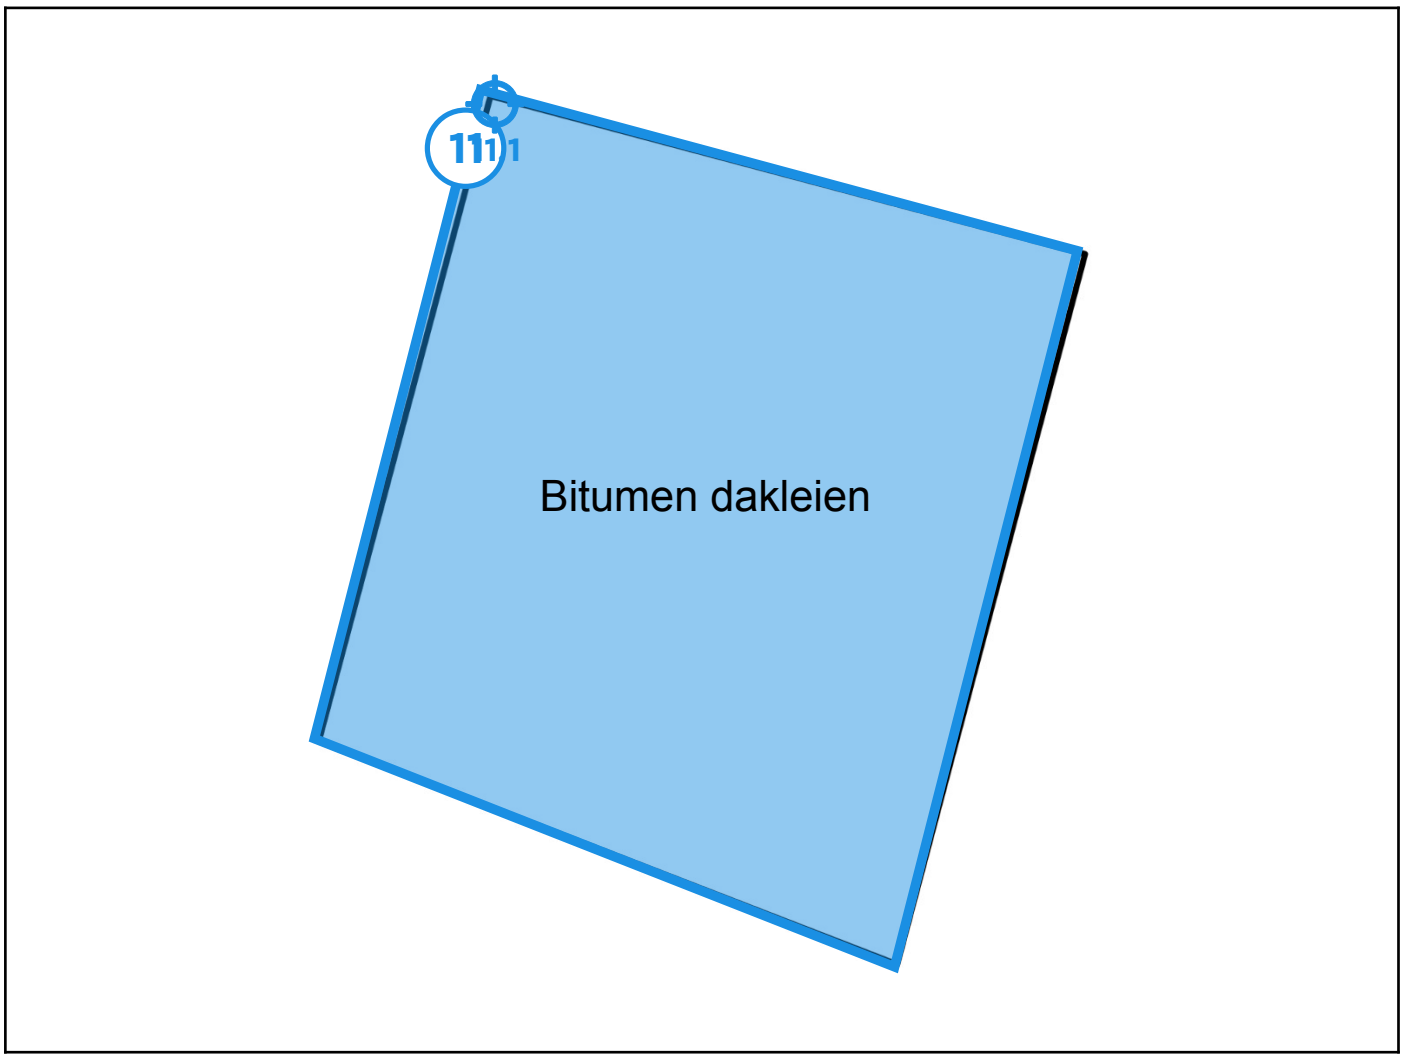
Plan 2.1: Tuinhuis plan

Beschrijving	Type	Actie
11. Bitumen dakleien tuinhuis	Geen asbest	-
11.1 Code: 5	Puntmonster	-

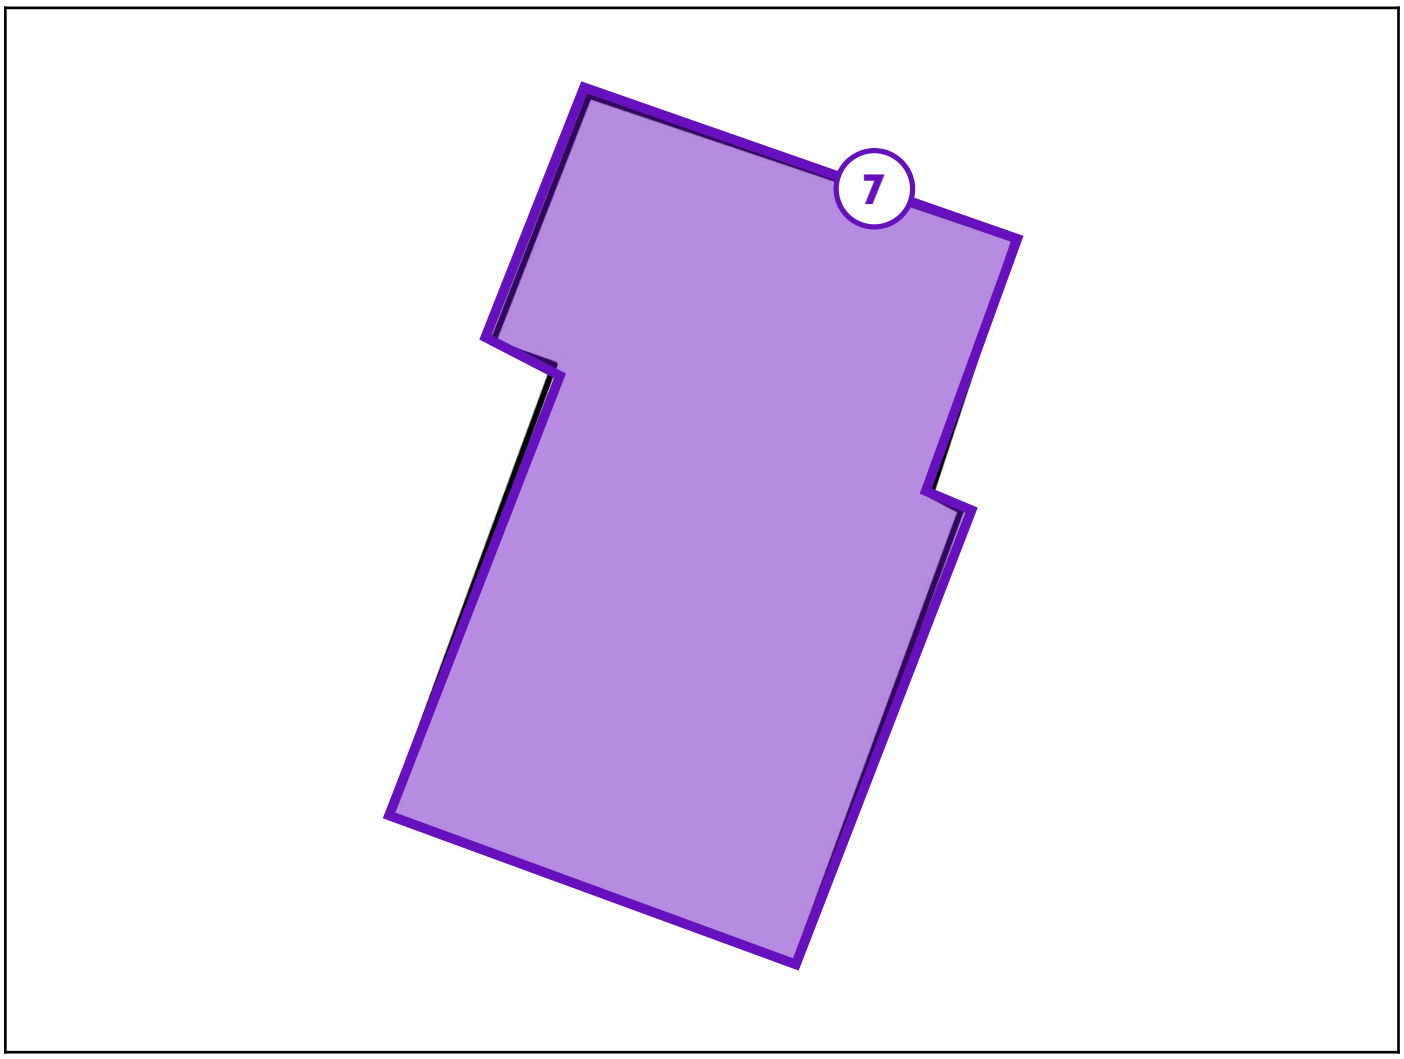
Plan 3.1: Afdak (niet meer aanwezig) plan

Beschrijving	Type	Actie
7. Constructie niet meer aanwezig	Advies	-

Deze constructie was op het moment van het plaatsbezoek niet meer aanwezig. Er werden geen asbest-verdachte restanten aangetroffen.

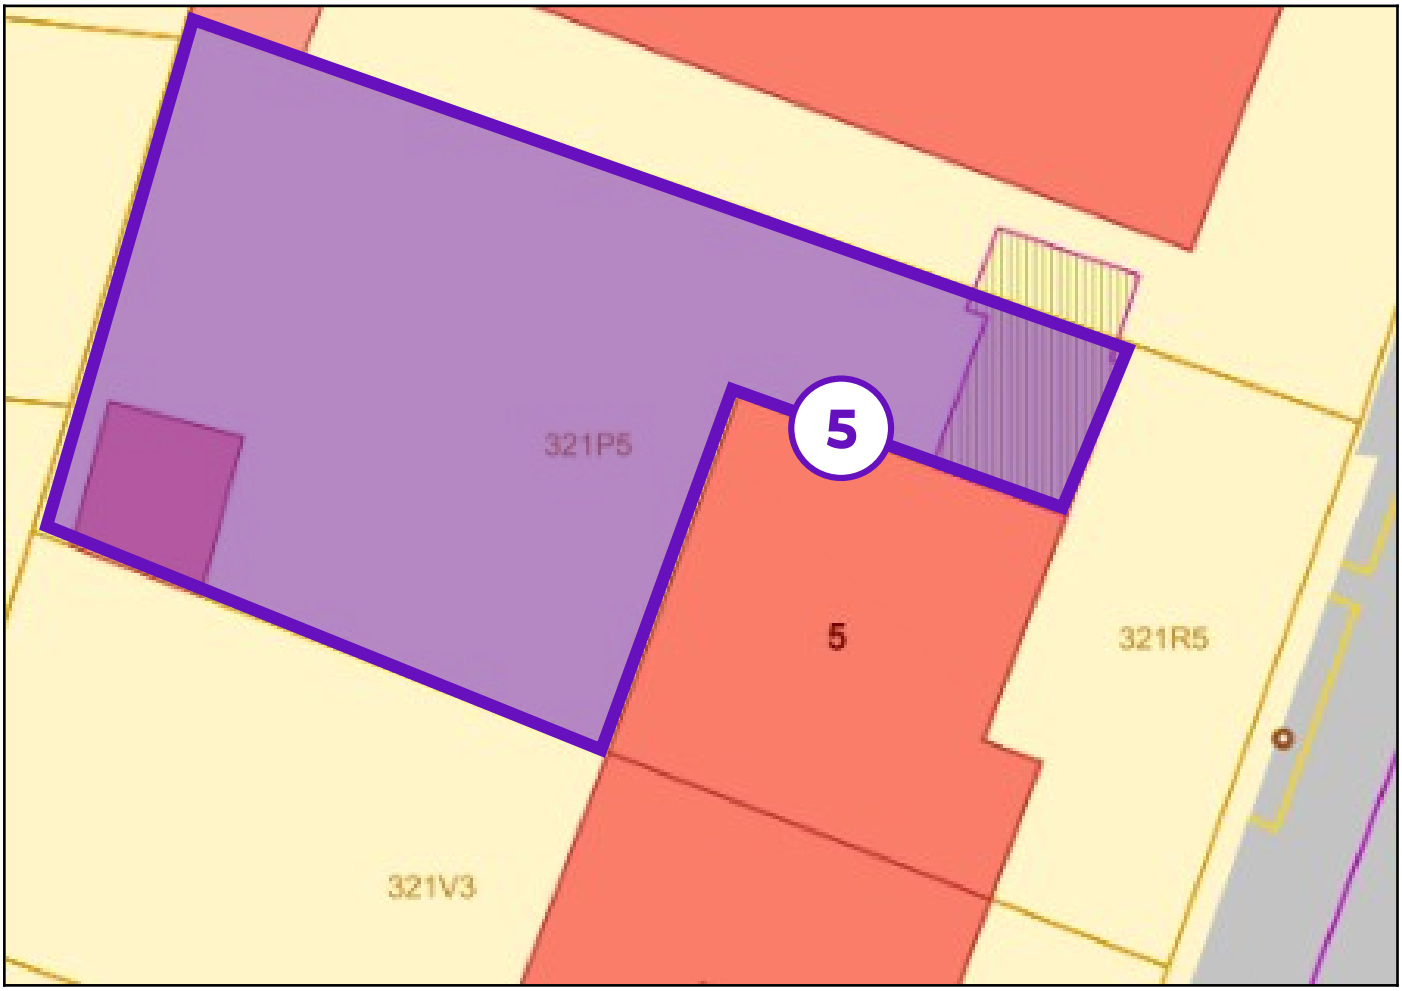
Plan 4.1: Vaststellingen buiten de constructies

Beschrijving	Type	Actie
5. Overwoekerende vegetatie	Beperking	-

Reden: Overwoekerende vegetatie

Uitleg van de asbestdeskundige: Middellange termijnbeperking : De tuin is in grote mate overwoekerd en zal door een nieuwe eigenaar vrij gemaakt worden van vegetatie.

Hierdoor is het perceel niet voldoende inspecteerbaar . Mogelijks zijn er asbestverdachte materialen niet opgemerkt.

Dit kan niet handmatig opgelost worden , hiervoor zal mechanisch materiaal voor gebruikt dienen te worden.

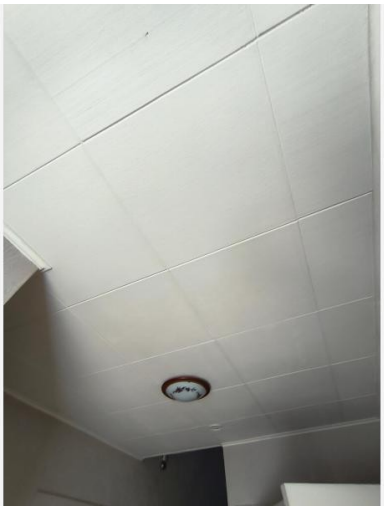
Fiche 6: Valse plafonds

Plafonds zijn afgewerkt met valse plafonds in plaatmateriaal. Het is niet duidelijk of er pleisterwerk of ander verdacht asbestmateriaal aanwezig is achter / op deze valse plafonds, het is aangewezen om bijkomend onderzoek uit te voeren bij werken. Zonder destructieve handeling is het niet mogelijk om na te gaan of er asbesthoudende materialen aanwezig zijn achter de plafond afwerking. Als bij sloop of renovatie blijkt dat er achter deze plafonds nog pleisterwerk of asbest verdachte toepassingen aanwezig zijn, moet dit bemonsterd worden.

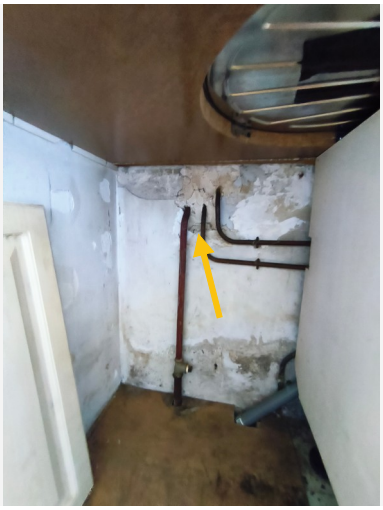
Fiche 8: Muurpleister

Geen asbest

#	Type	Referentie	Resultaat
8.1	Mengmonster	1	Geen asbest

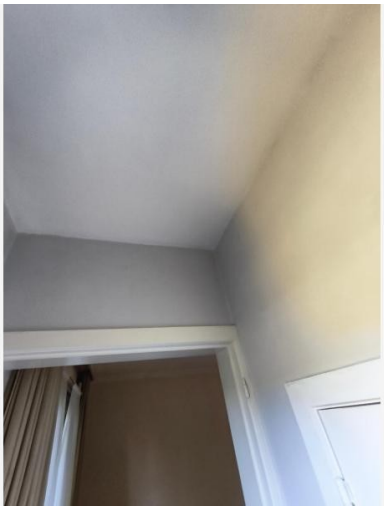
Fiche 9: Plafondpleister

Geen asbest

#	Type	Referentie	Resultaat
9.1	Mengmonster	2	Geen asbest
