Asbestinventarisattest

11805E1286/00H006 - Italiëlei 147/149 bus 8

Attestnummer : **20260226-000324.000**
Uitgegeven op : **26.02.2026**
Geldig tot : **Onbeperkt** (tenzij de toestand wijzigt)

Asbestveilig (maar mogelijk niet asbestvrij)

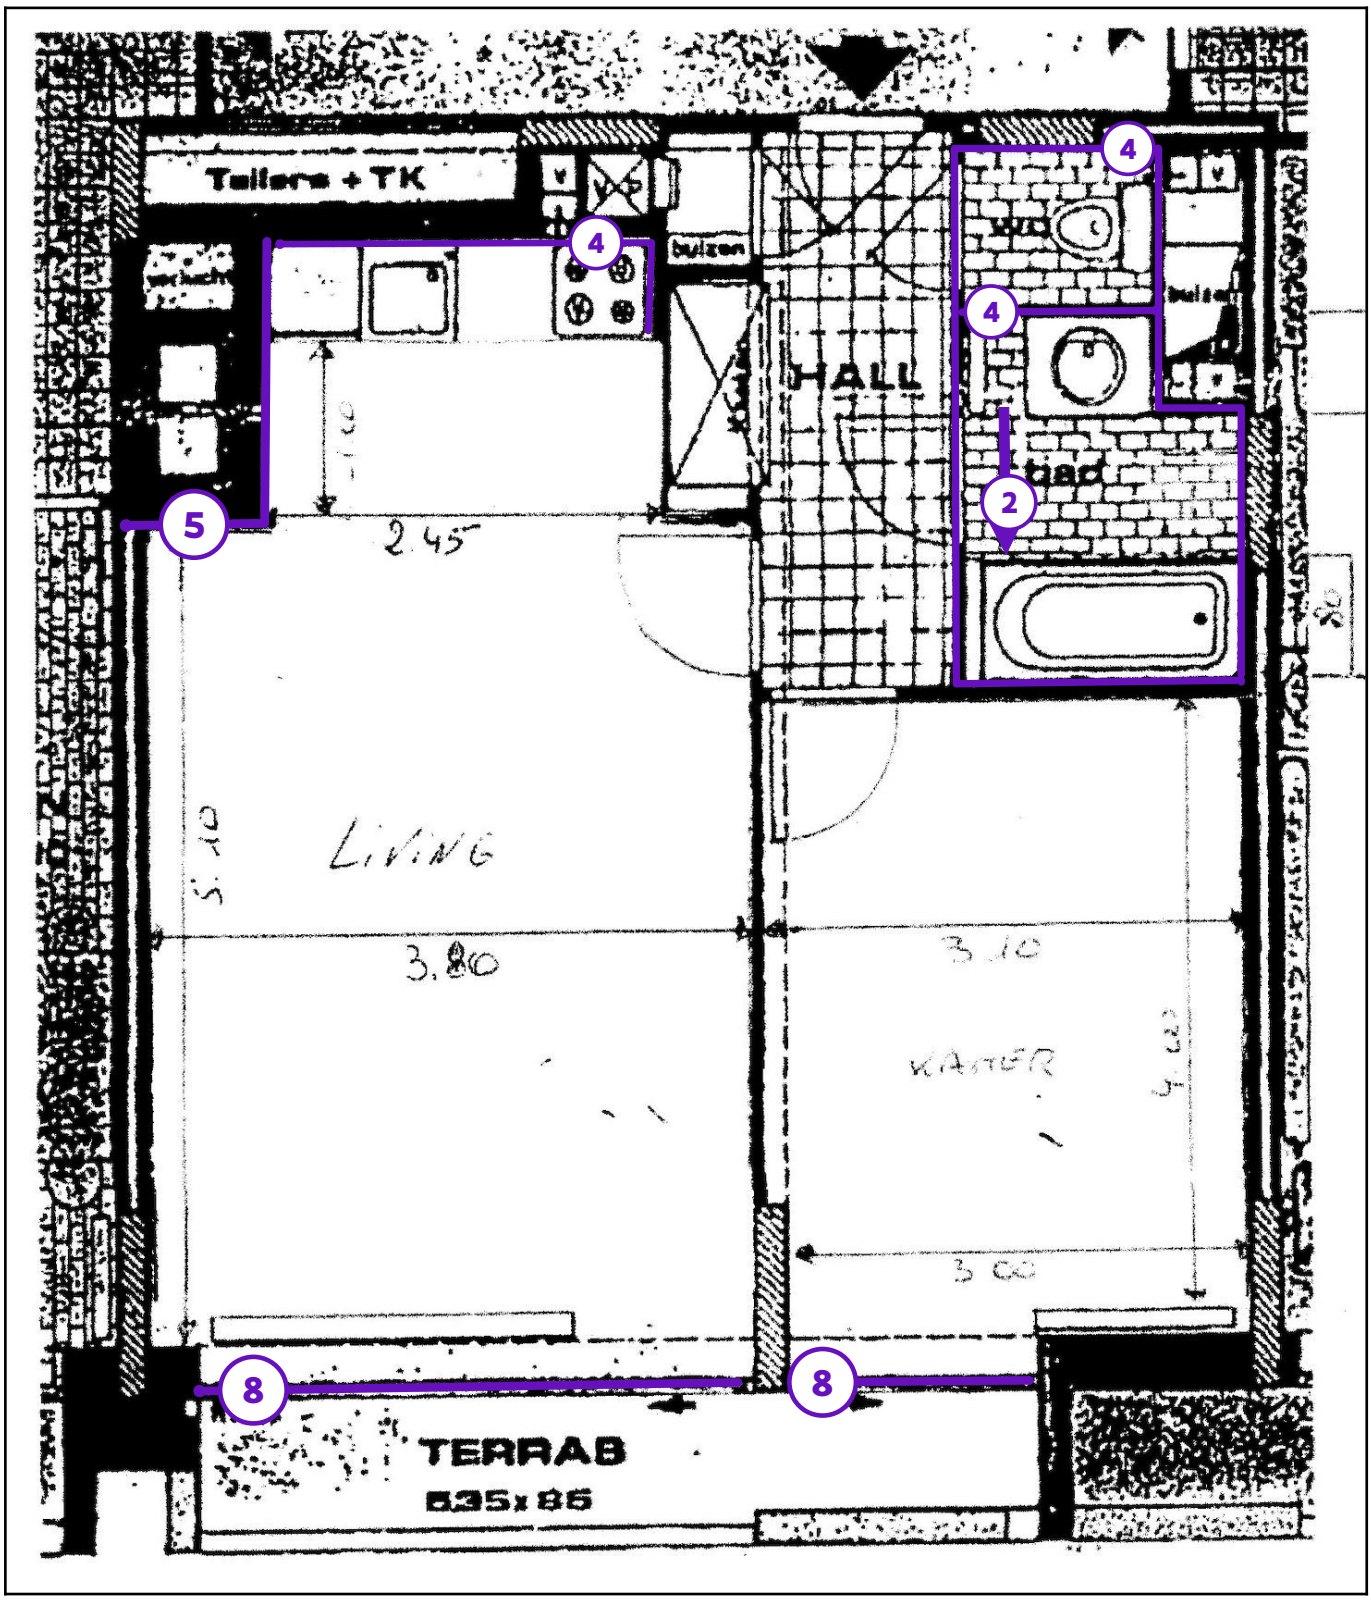
Plan 1.1: Grondplan appartement

2. Badkuip	Beperking	-
4. Lijmlaag achter tegels badkamer, toilet en keuken	Advies	-
5. Muur plaat	Advies	-
8. Kit aan de ramen	Overige ruimte of materiaal	-

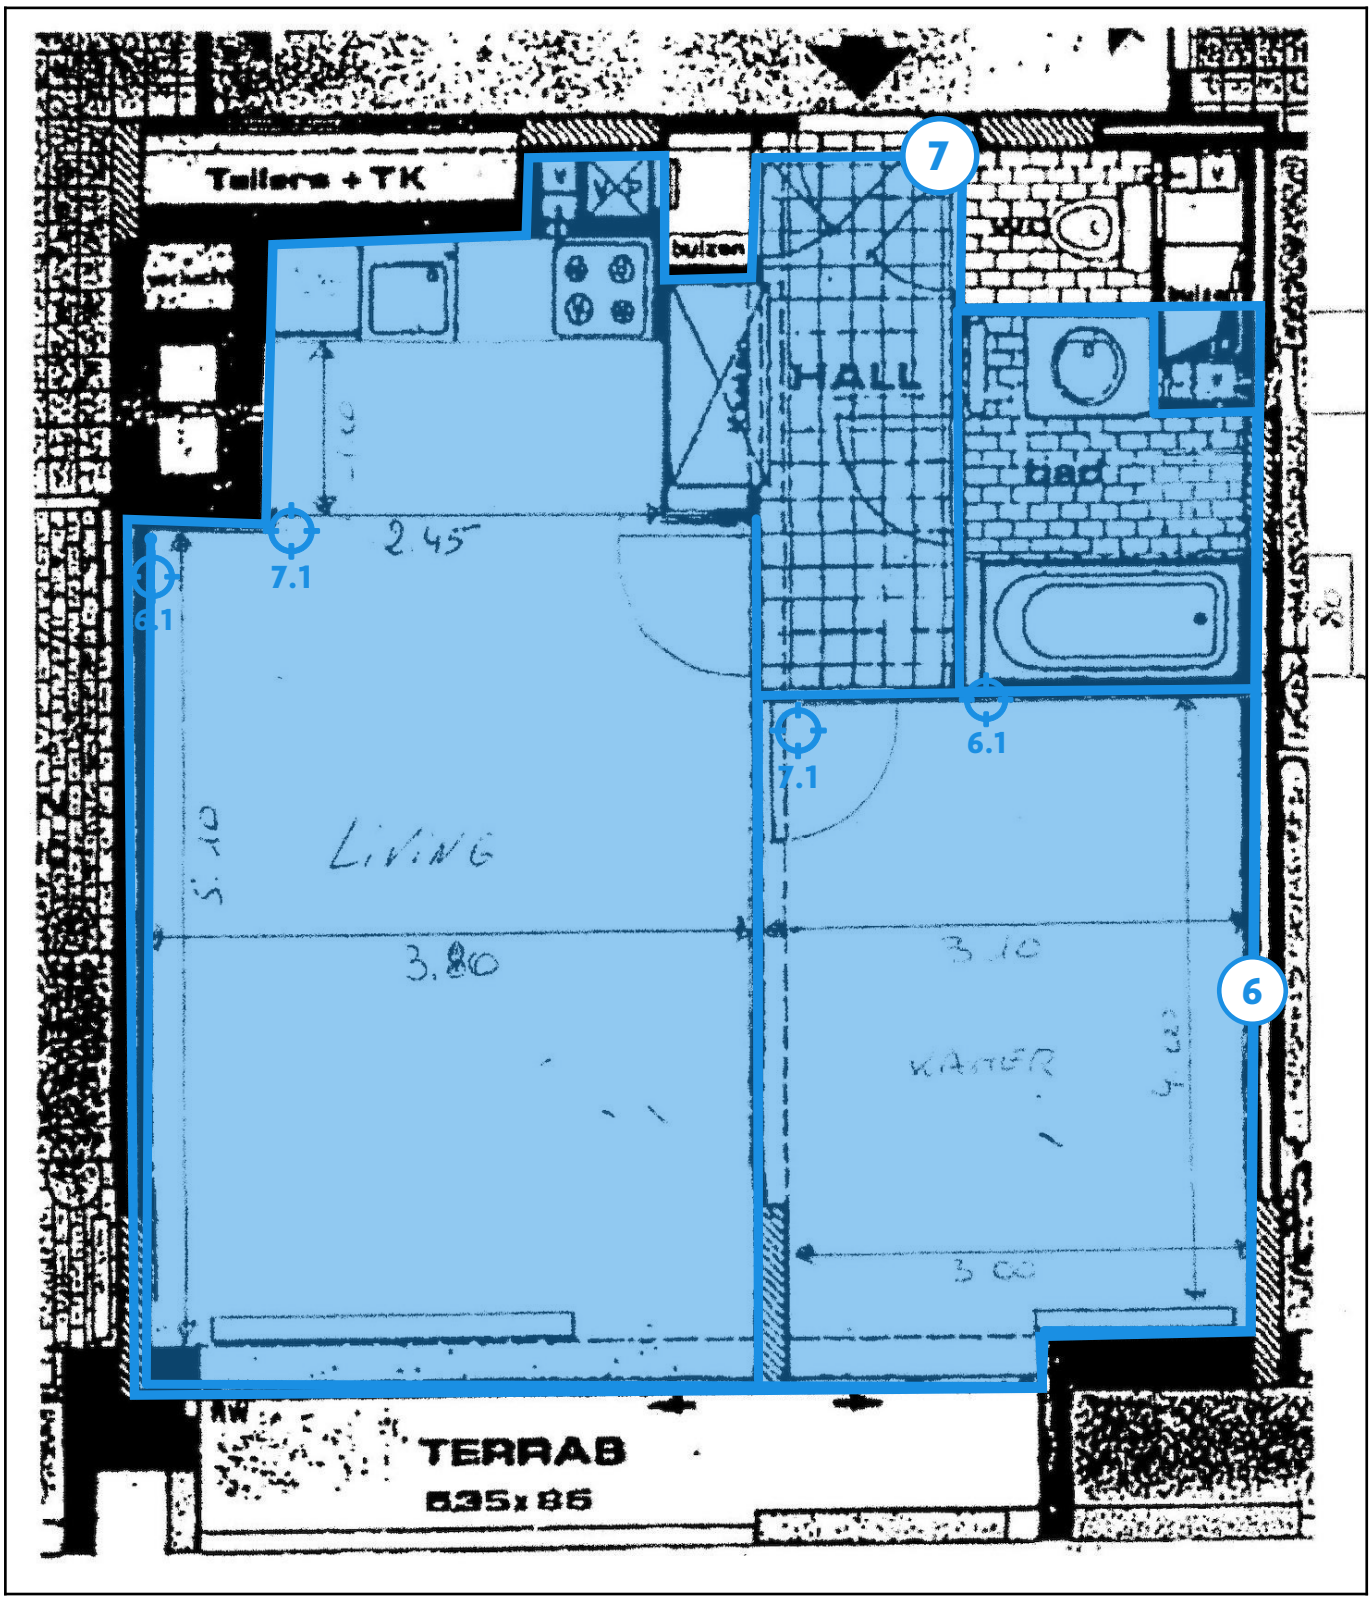
Plan 1.2: Bezetting muur - plafond

6. Bezetting muur	Geen asbest	-
6.1 Code: 260224 ita muur	Mengmonster	-
7. Bezetting plafond	Geen asbest	-
7.1 Code: 260224 ita plaf	Mengmonster	-

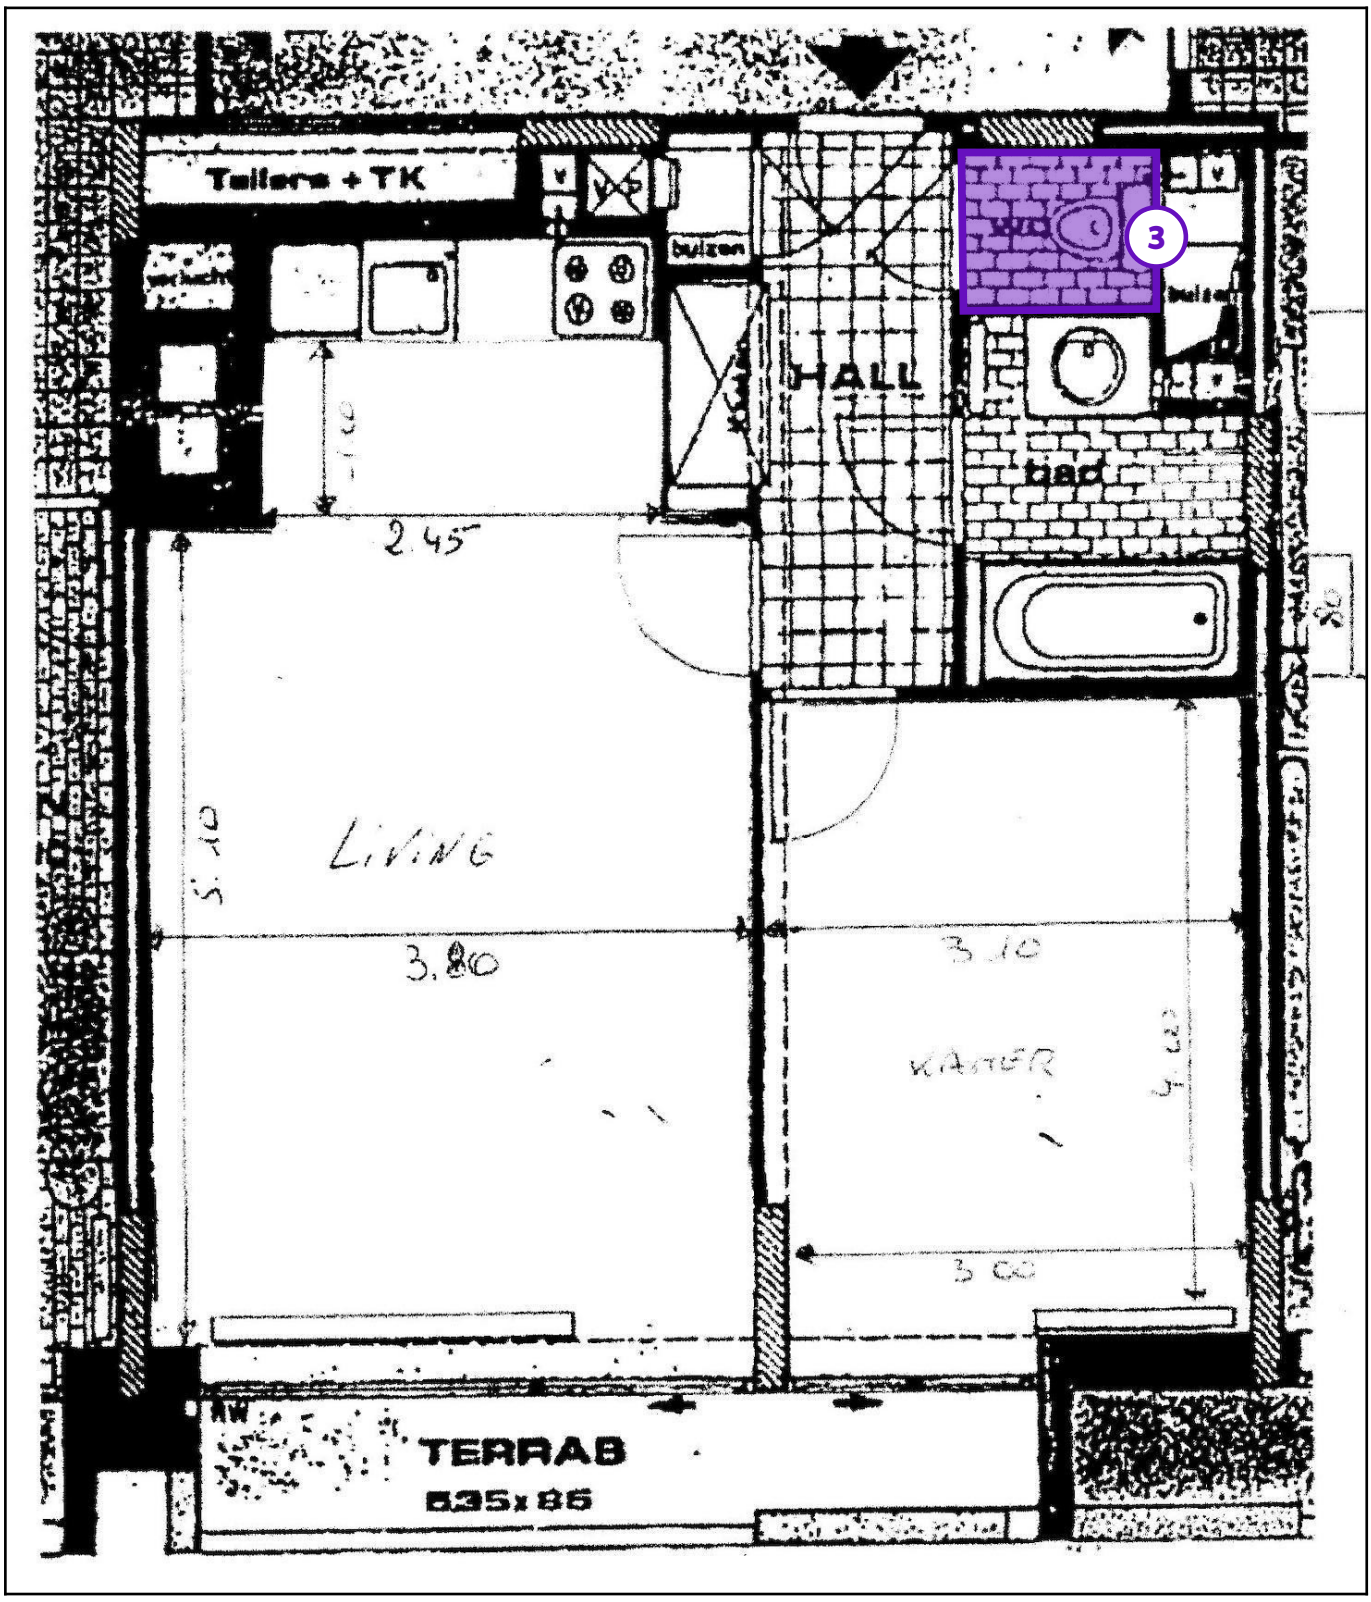
Plan 1.3: Plafond plaat

3. Plafond plaat	Advies	-

Het plaatmateriaal zelf is niet asbestverdacht. Materialen die eventueel aanwezig zouden zijn achter het aangebrachte plaatmateriaal aan de plafonds werden niet getest. Hiervoor is namelijk een destructief onderzoek nodig.

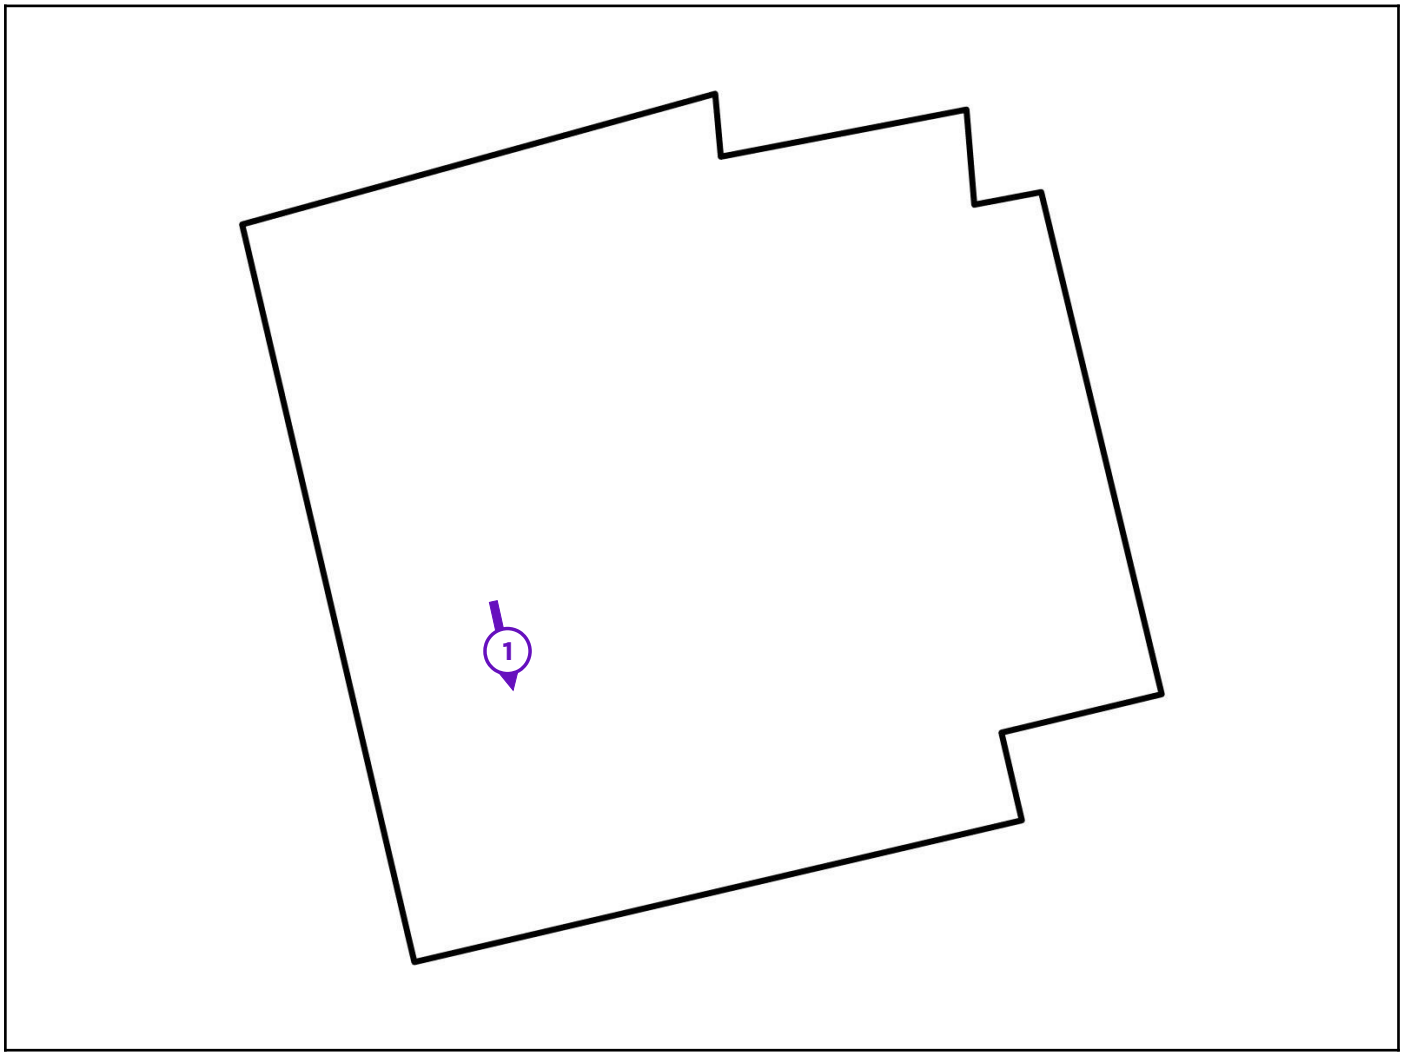
Plan 1.4: Kelderberging nr 7

Beschrijving	Type	Actie
1. Kelderberging	Beperking	-

Uitleg van de asbestdeskundige: De kelderberging was niet toegankelijk op het moment van de inspectie. Deze is dus niet gecontroleerd kunnen worden.

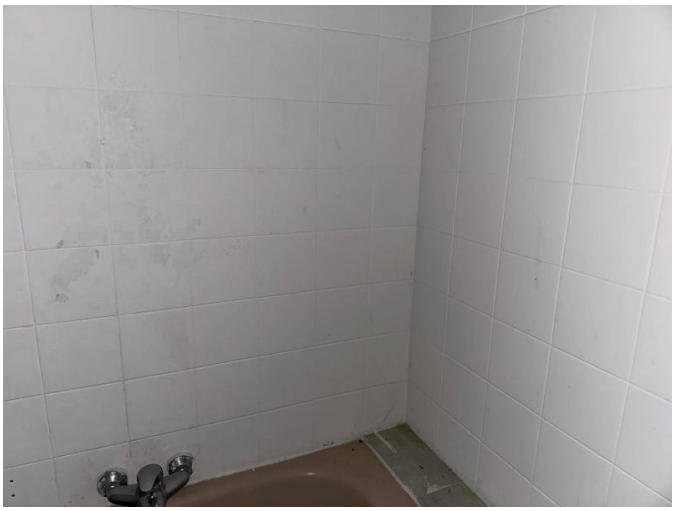
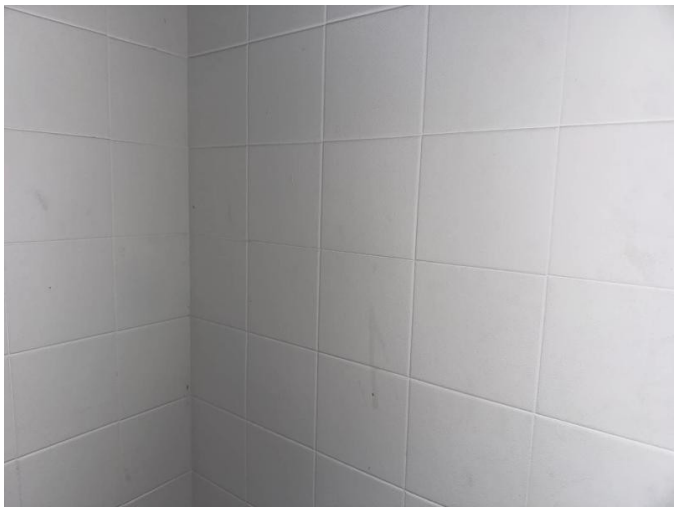
Fiche 4: Lijmlaag achter tegels badkamer, toilet en keuken

De lijmlaag en eventueel andere materialen aanwezig achter de tegels in de badkamer, toilet en keuken zijn niet getest.
