Asbestinventarisattest

Vuurkruisenlei 3/2001, 2930 Brasschaat

Attestnummer : **20261110-000261.000**
Uitgegeven op : **10.11.2026**
Geldig tot : **Onbeperkt** (tenzij de toestand wijzigt)

Asbestveilig (maar mogelijk niet asbestvrij)

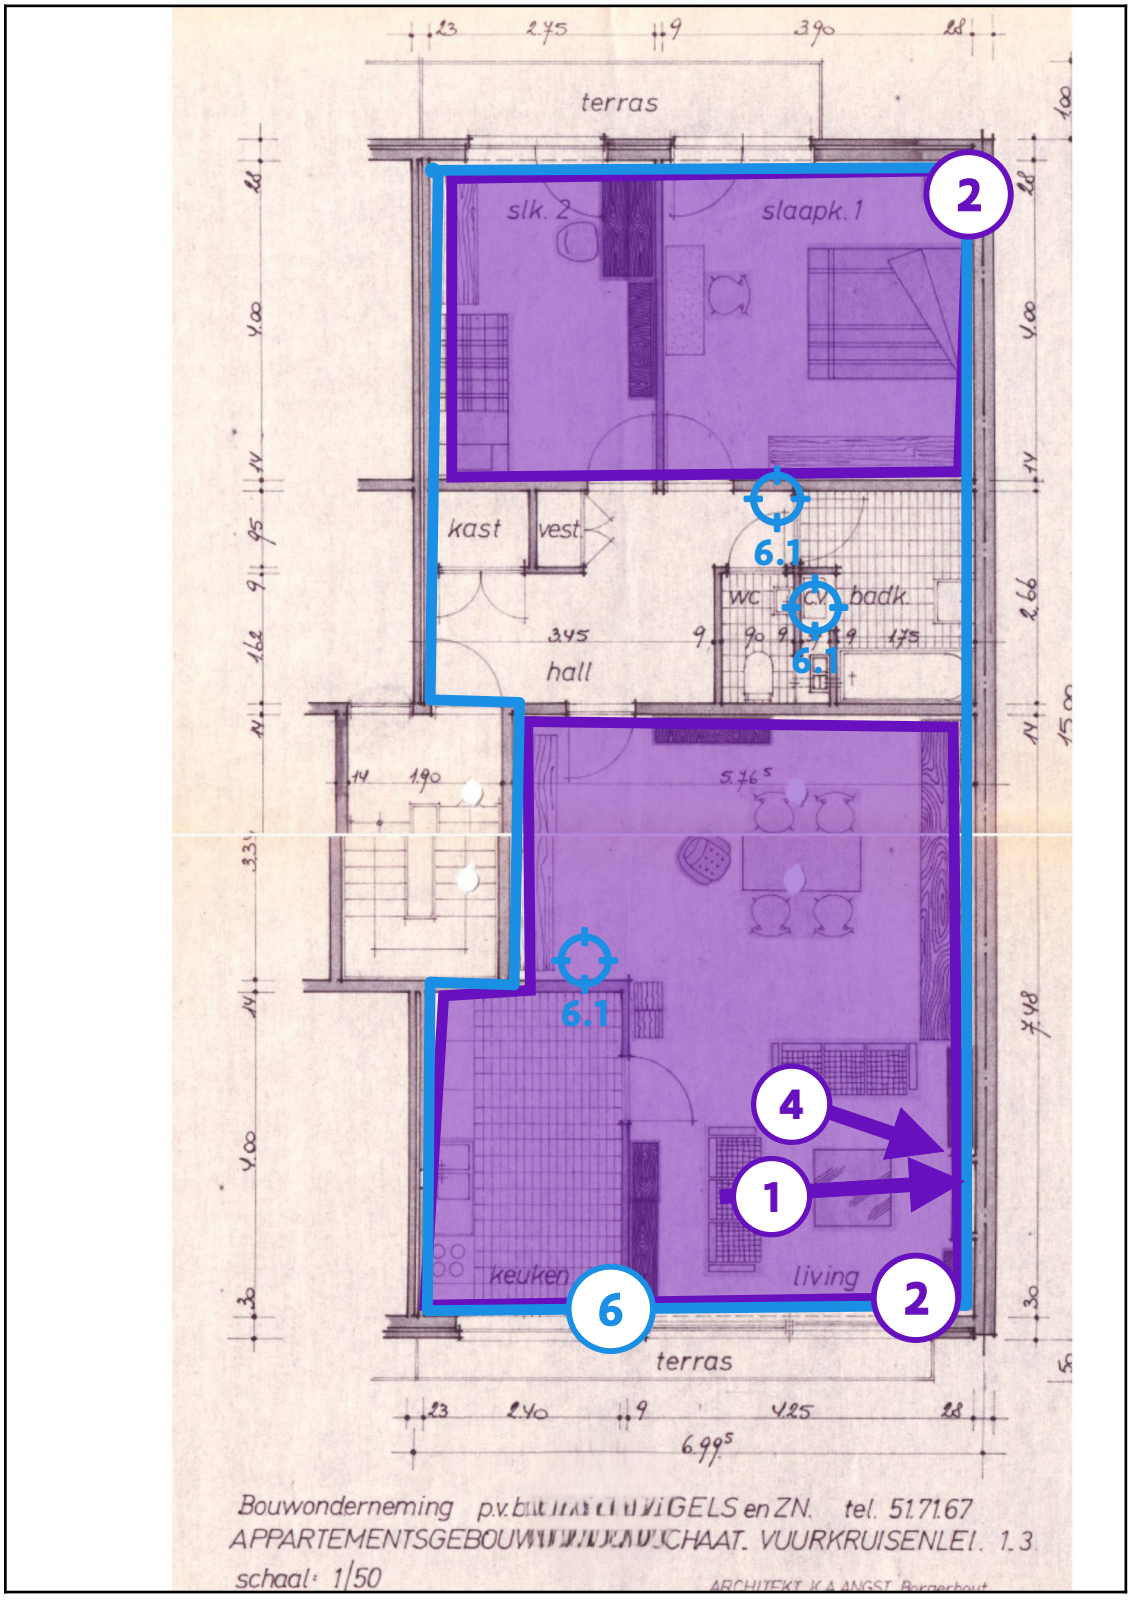
Plan 1.1: Grondplan

1. Schouw	Beperking	-
2. Vloerzeil en laminaat	Advies	-
4. Kachelkoord	Advies	-
6. Pleisterwerk wanden	Geen asbest	-
6.1 Code: 1	Mengmonster	-

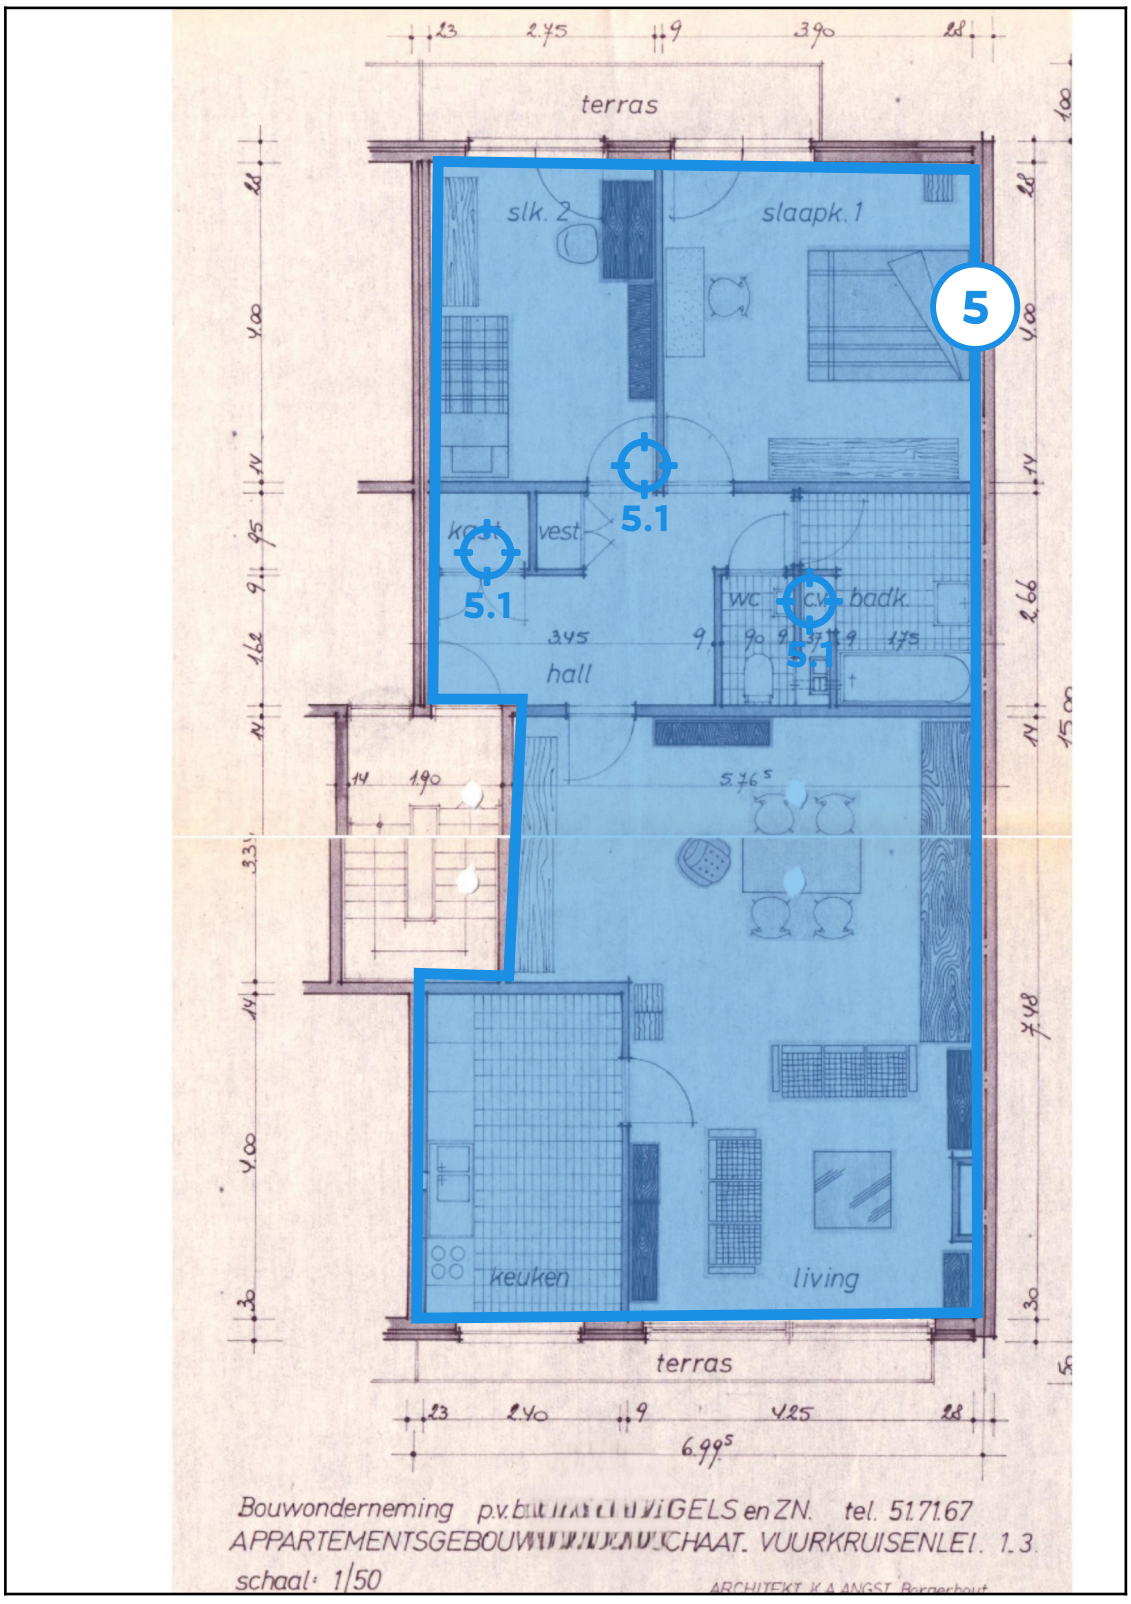
Plan 1.2: Grondplan plafond

5. Pleisterwerk plafonds	Geen asbest	-
5.1 Code: 2	Mengmonster	-

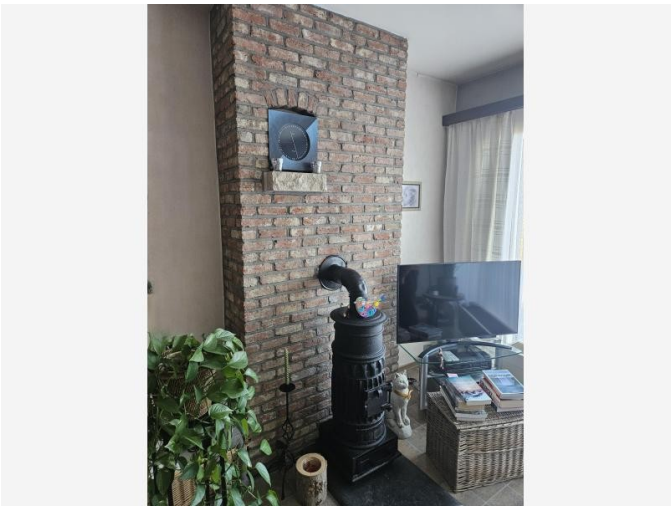
Fiche 1: Schouw

Tijdelijke beperking

Reden: Het te onderzoeken materiaal situeert zich hoger dan 3,50 m te rekenen vanaf een veilige ondergrond

Uitleg van de asbestdeskundige: De binnenkant van de schouw is niet waarneembaar. De schouw bevat binnenin mogelijks een asbestcement rookgaskanaal. Laat dit onderzoeken bij eventuele werken.

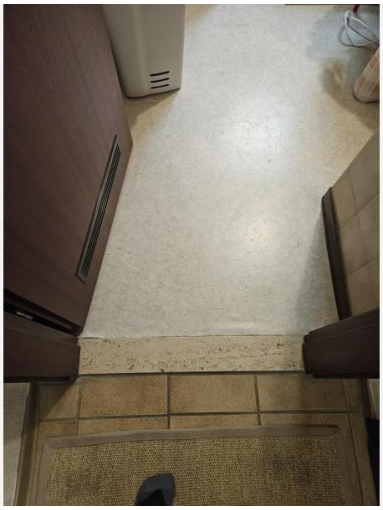
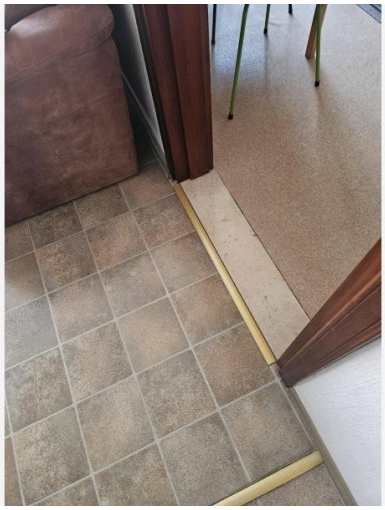
Fiche 2: Vloerzeil en laminaat

Niet-asbestverdacht vloerzeil en laminaat. Controleer of er nog oude, eventueel wel asbestverdachte vloerbekeding onder ligt.

Basis voor advies	De asbestdeskundige beoordeelt het materiaal als niet-asbestverdacht.

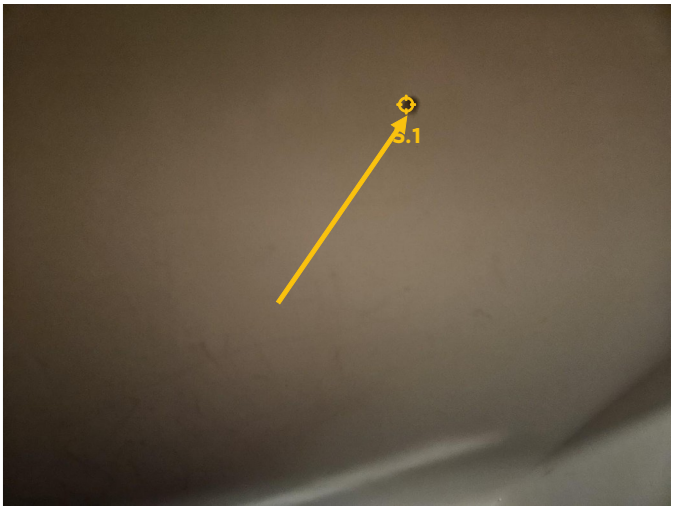
Fiche 5: Pleisterwerk plafonds

Geen asbest

#	Type	Referentie	Resultaat
5.1	Mengmonster	2	Geen asbest
