Asbestinventarisattest

Heuvelstraat 9, 3850 Nieuwerkerken

Attestnummer : **20260901-000290.000**
Uitgegeven op : **01.09.2026**
Geldig tot : **01.09.2031**

Niet-asbestveilig

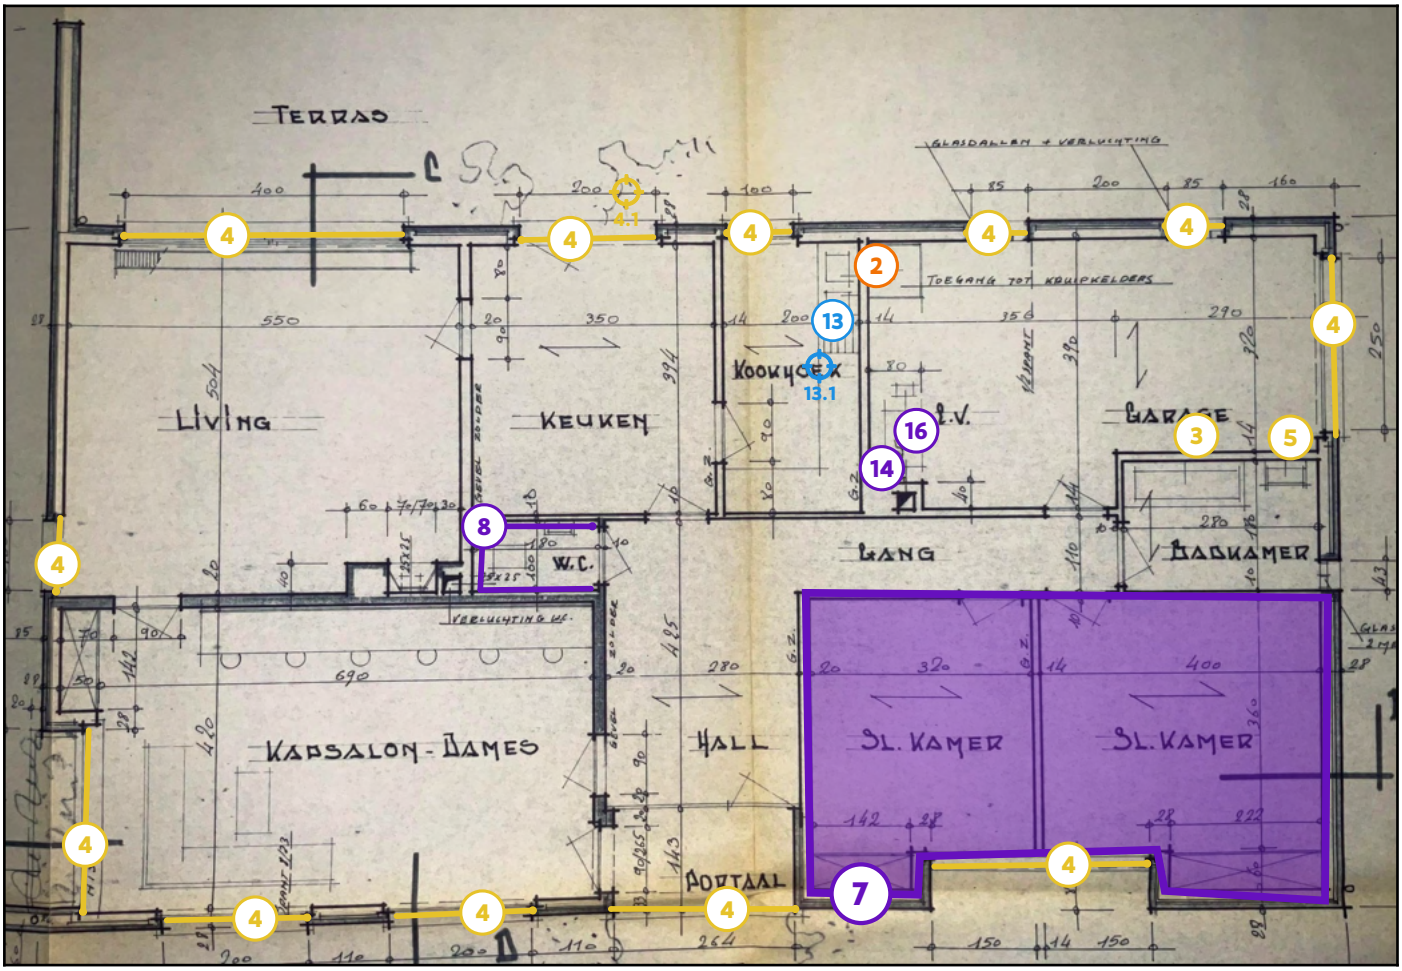
Plan 1.1: Gelijkvloers

Beschrijving	Type	Actie
2. Bakeliet schakelaars/stopcontacten	Asbestmateriaal	Verwijderen
3. Bakeliet schakelkast	Asbestmateriaal	Zorgvuldig beheren
4. Mastiek (kader - gevel)	Asbestmateriaal	Zorgvuldig beheren
4.1 Code: Mn05 mastiek	Puntmonster	-
5. Verdeeldoos bakeliet (netbeheerder)	Asbestmateriaal	Zorgvuldig beheren
7. Vinyltegels slaapkamers	Advies	-
8. Faiencetegels (lijm)	Advies	-
13. Anti-dreun	Geen asbest	-

13.1 Code: Mn04 anti dreun	Puntmonster	-
14. Leidingisolatie (niet verdacht)	Overige ruimte of materiaal	-
16. Geen asbestverdachte materialen aan de recente CV-ketel	Overige ruimte of materiaal	-

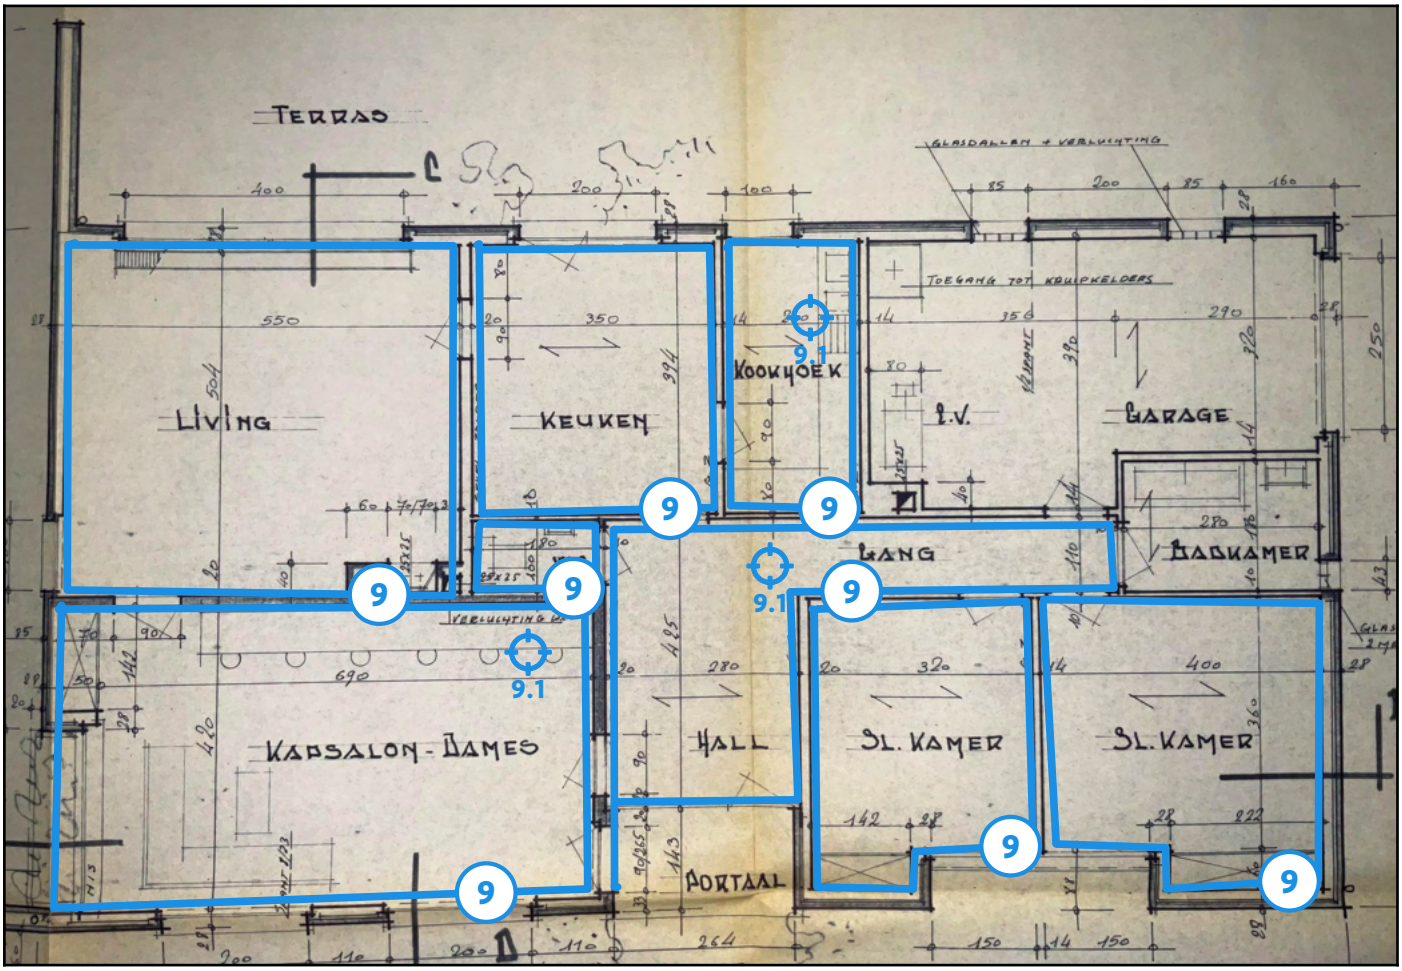
Plan 1.2: Gelijkvloers – afwerking wanden

Beschrijving	Type	Actie
9. Pleisterwerk wanden	Geen asbest	-
9.1 Code: MN01 pleister wanden	Mengmonster	-

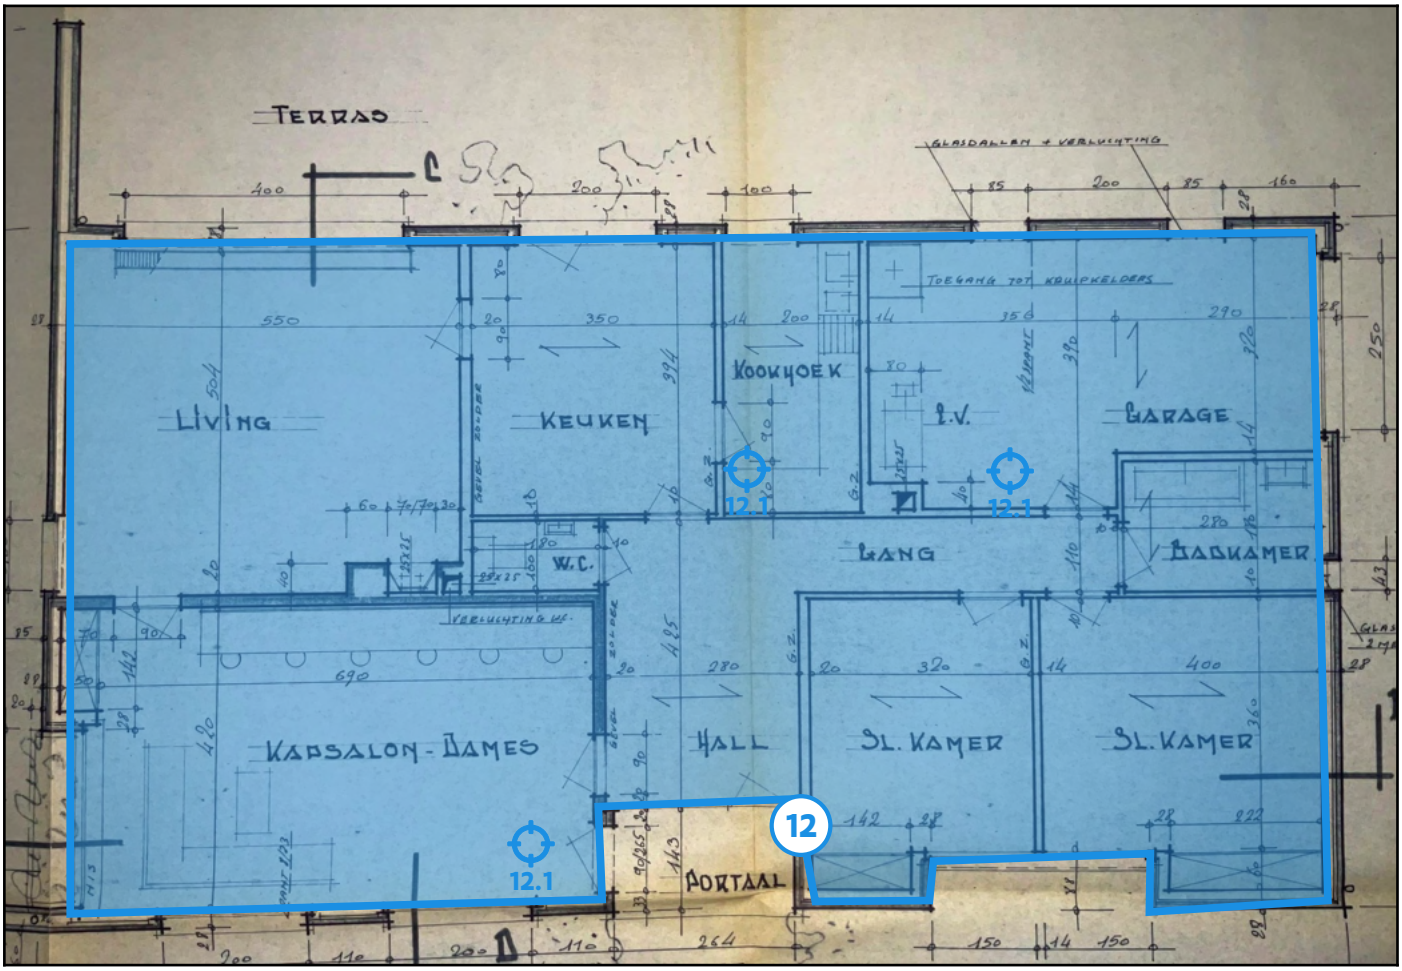
Plan 1.3: Gelijkvloers – afwerking plafonds

Beschrijving	Type	Actie
12. Pleisterwerk plafonds	Geen asbest	-
12.1 Code: MN02 pleister plafonds	Mengmonster	-

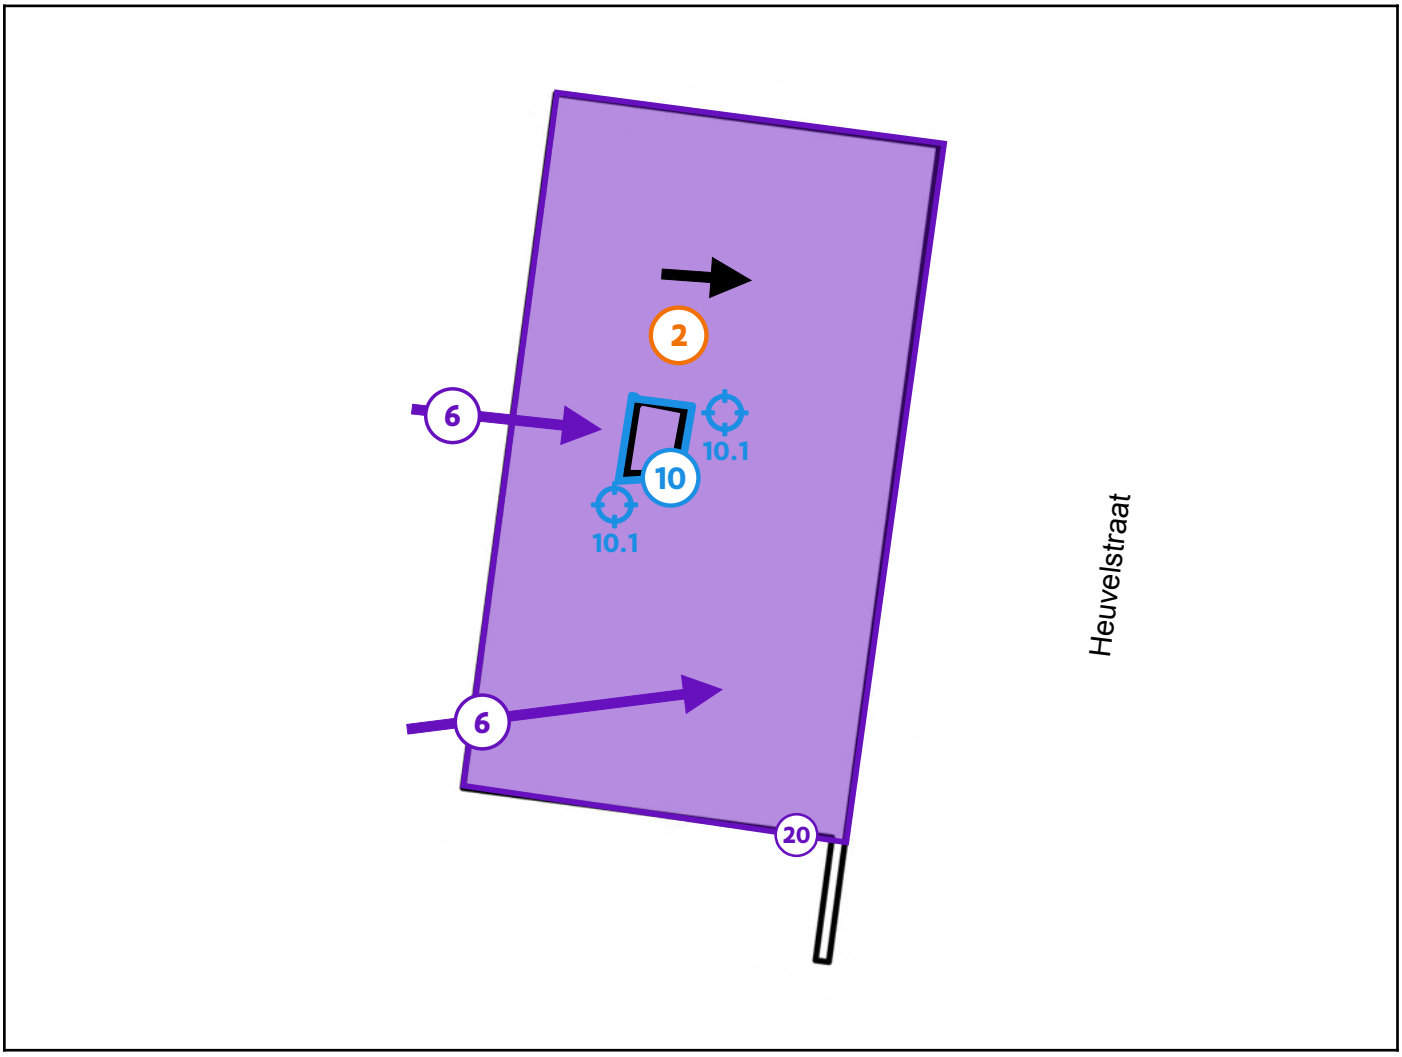
Plan 1.4: Dak/zolder

Beschrijving	Type	Actie
2. Bakeliet schakelaars/stopcontacten	Asbestmateriaal	Verwijderen
6. Schouw	Beperking	-
10. Cementpleister schouw (zolder)	Geen asbest	-
10.1 Code: Mn06 Cementpleister schouw	Mengmonster	-
20. Geen onderdak aangetroffen	Overige ruimte of materiaal	-

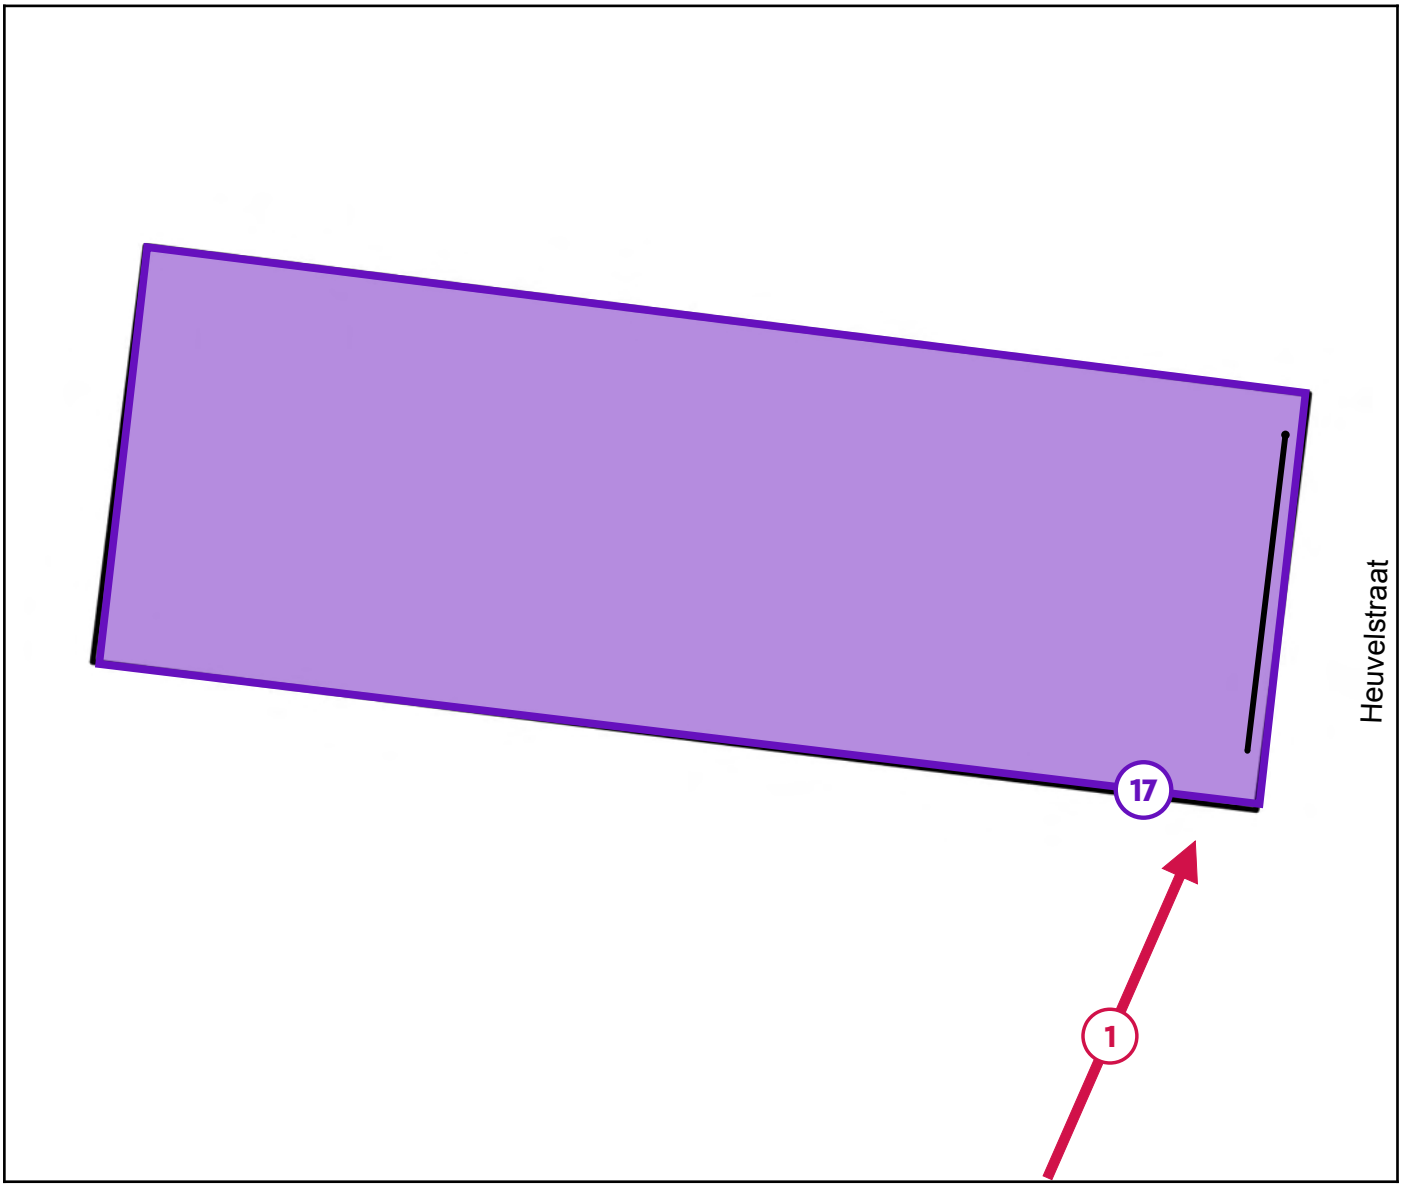
Plan 2.1: Dakafwerking

Beschrijving	Type	Actie
1. Afval (reserve leien)	Asbestmateriaal	Dringend verwijderen
17. PVC golfplaat	Overige ruimte of materiaal	-

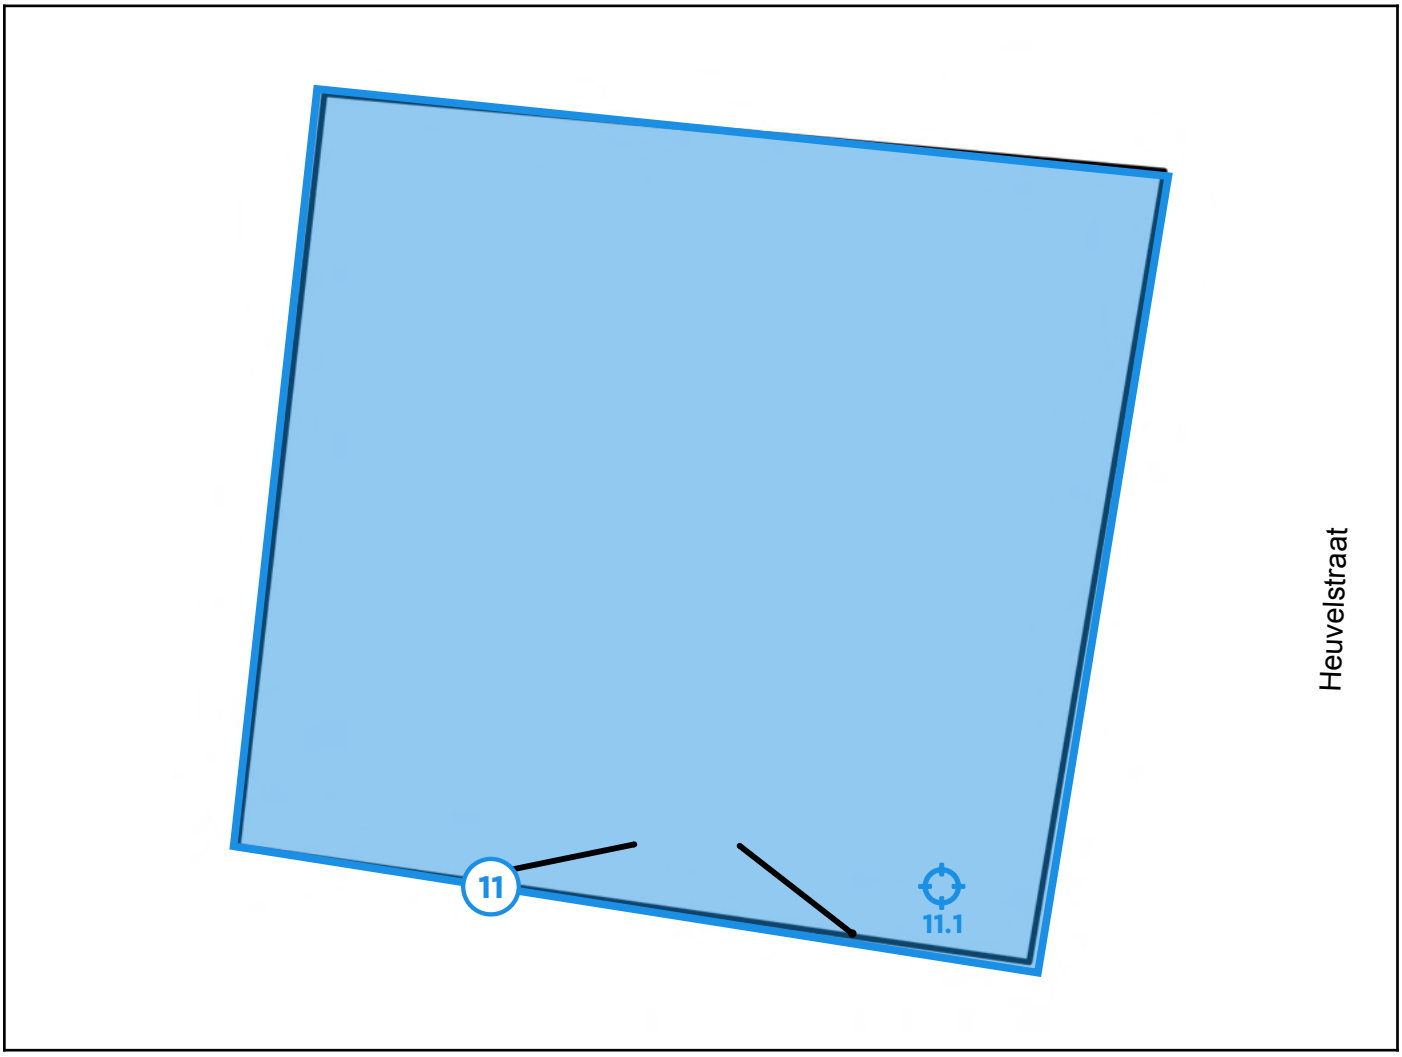
Plan 3.1: Dakafwerking

Beschrijving	Type	Actie
11. Shingles tuinhuis	Geen asbest	-
11.1 Code: Mn03 shingles tuinhuis	Puntmonster	-

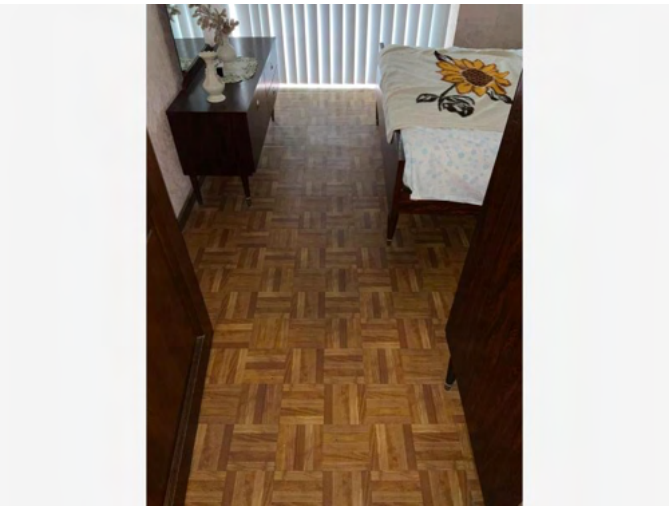
Fiche 7: Vinyltegels slaapkamers

Niet-asbestverdachte vinyltegels. Inspectie van eventuele onderliggende lagen is niet mogelijk zonder uitbreiding naar een destructief onderzoek.

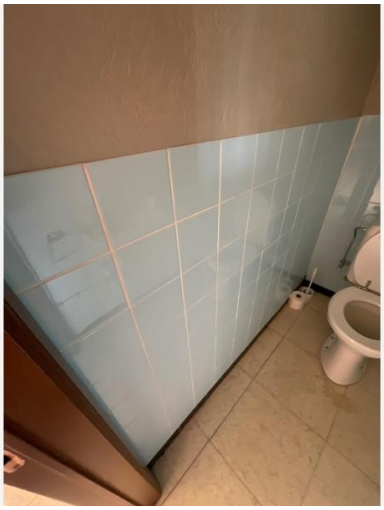
Fiche 8: Faiencetegels (lijm)

Faientegels zijn mogelijk gelijmd met asbesthoudende lijm. Bij werken, laat dit controleren.

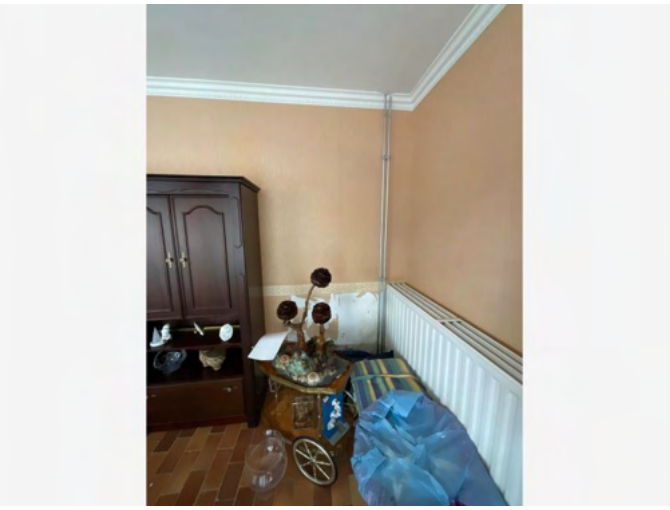
Fiche 9: Pleisterwerk wanden

Geen asbest

#	Type	Referentie	Resultaat
9.1	Mengmonster	MN01 pleister wanden	Geen asbest

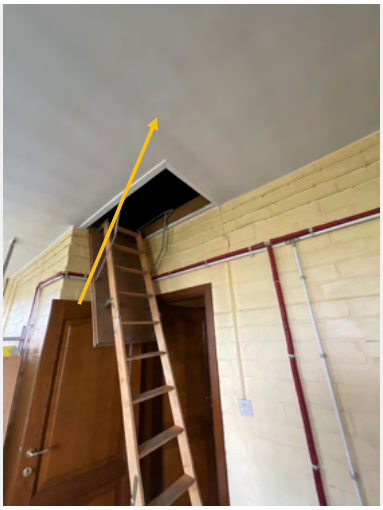
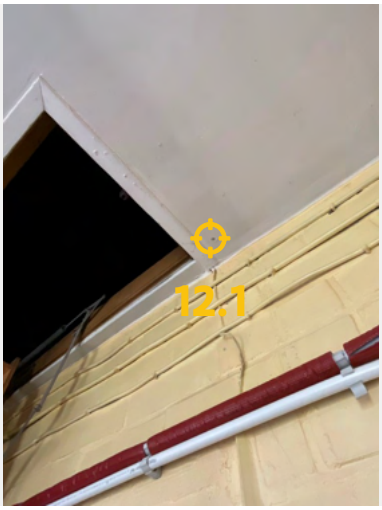
Fiche 12: Pleisterwerk plafonds

Geen asbest

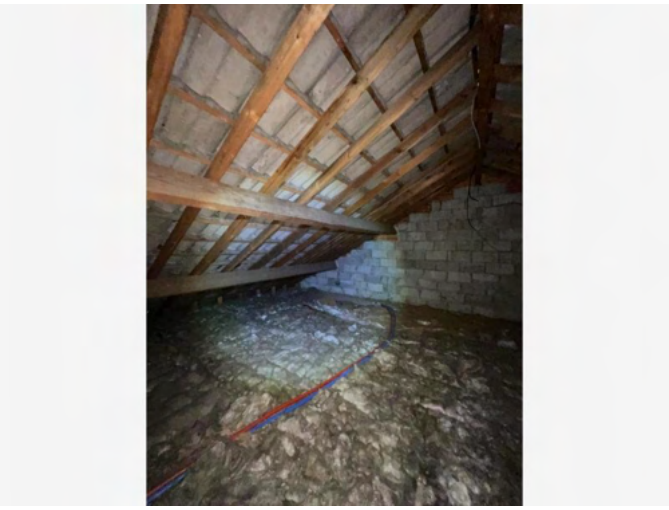
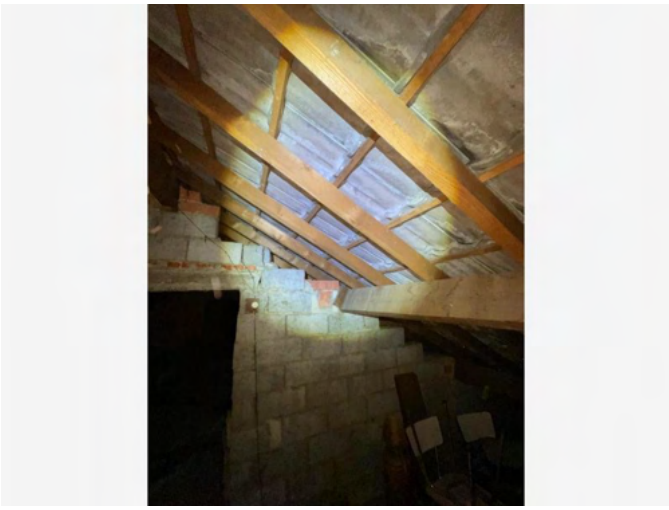
Beschrijving	Notitie	Terug te vinden op plannen
Fiche 19: Liftinfrastructuur (niet aanwezig)	Er is geen liftinfrastructuur aanwezig op de inspectielocatie.	-
Fiche 20: Geen onderdak aangetroffen	Er werd geen asbestverdacht onderdak aangetroffen. Dit betekent niet dat er geen onderdak aanwezig kan zijn op plaatsen die niet gecontroleerd werden. Bij werken, laat een eventueel aangetroffen onderdak controleren op aanwezigheid van asbest. controle: -woonhuis -tuinhuis -garage	Plan 1.4: Dak/zolder
