Asbestinventarisattest

Salvialei 59, 2900 Schoten

Attestnummer : **20230316-000448.000**
Uitgegeven op : **16.03.2023**
Geldig tot : **16.03.2033**

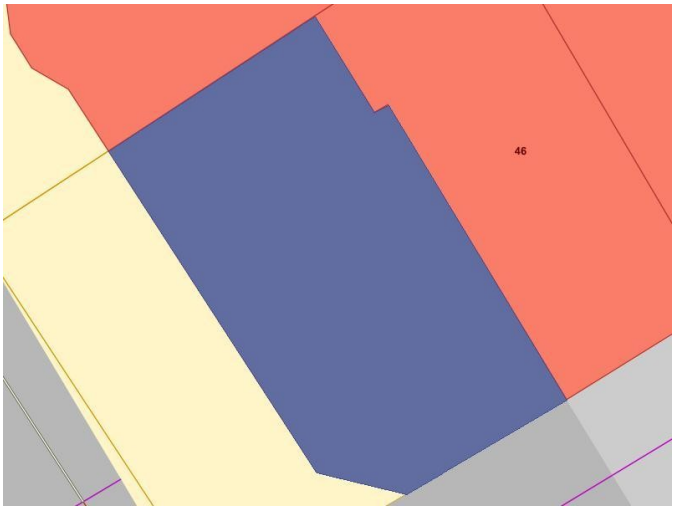
Plan 1.1: Grondplan

Beschrijving	Type	Actie
1. Vals plafond in gehele woning	Advies	-
2. Plint	Geen asbest	-
2.1 Code: ID 2	Puntmonster	-
3. Pleisterwerk muur	Geen asbest	-

3.1 Code: ID 1	Mengmonster	-
