Asbestinventarisattest

Streyestraat 32, 8554 Zwevegem

Attestnummer : **20261014-000253.000**
Uitgegeven op : **14.10.2026**
Geldig tot : **14.10.2036**

Niet-asbestveilig

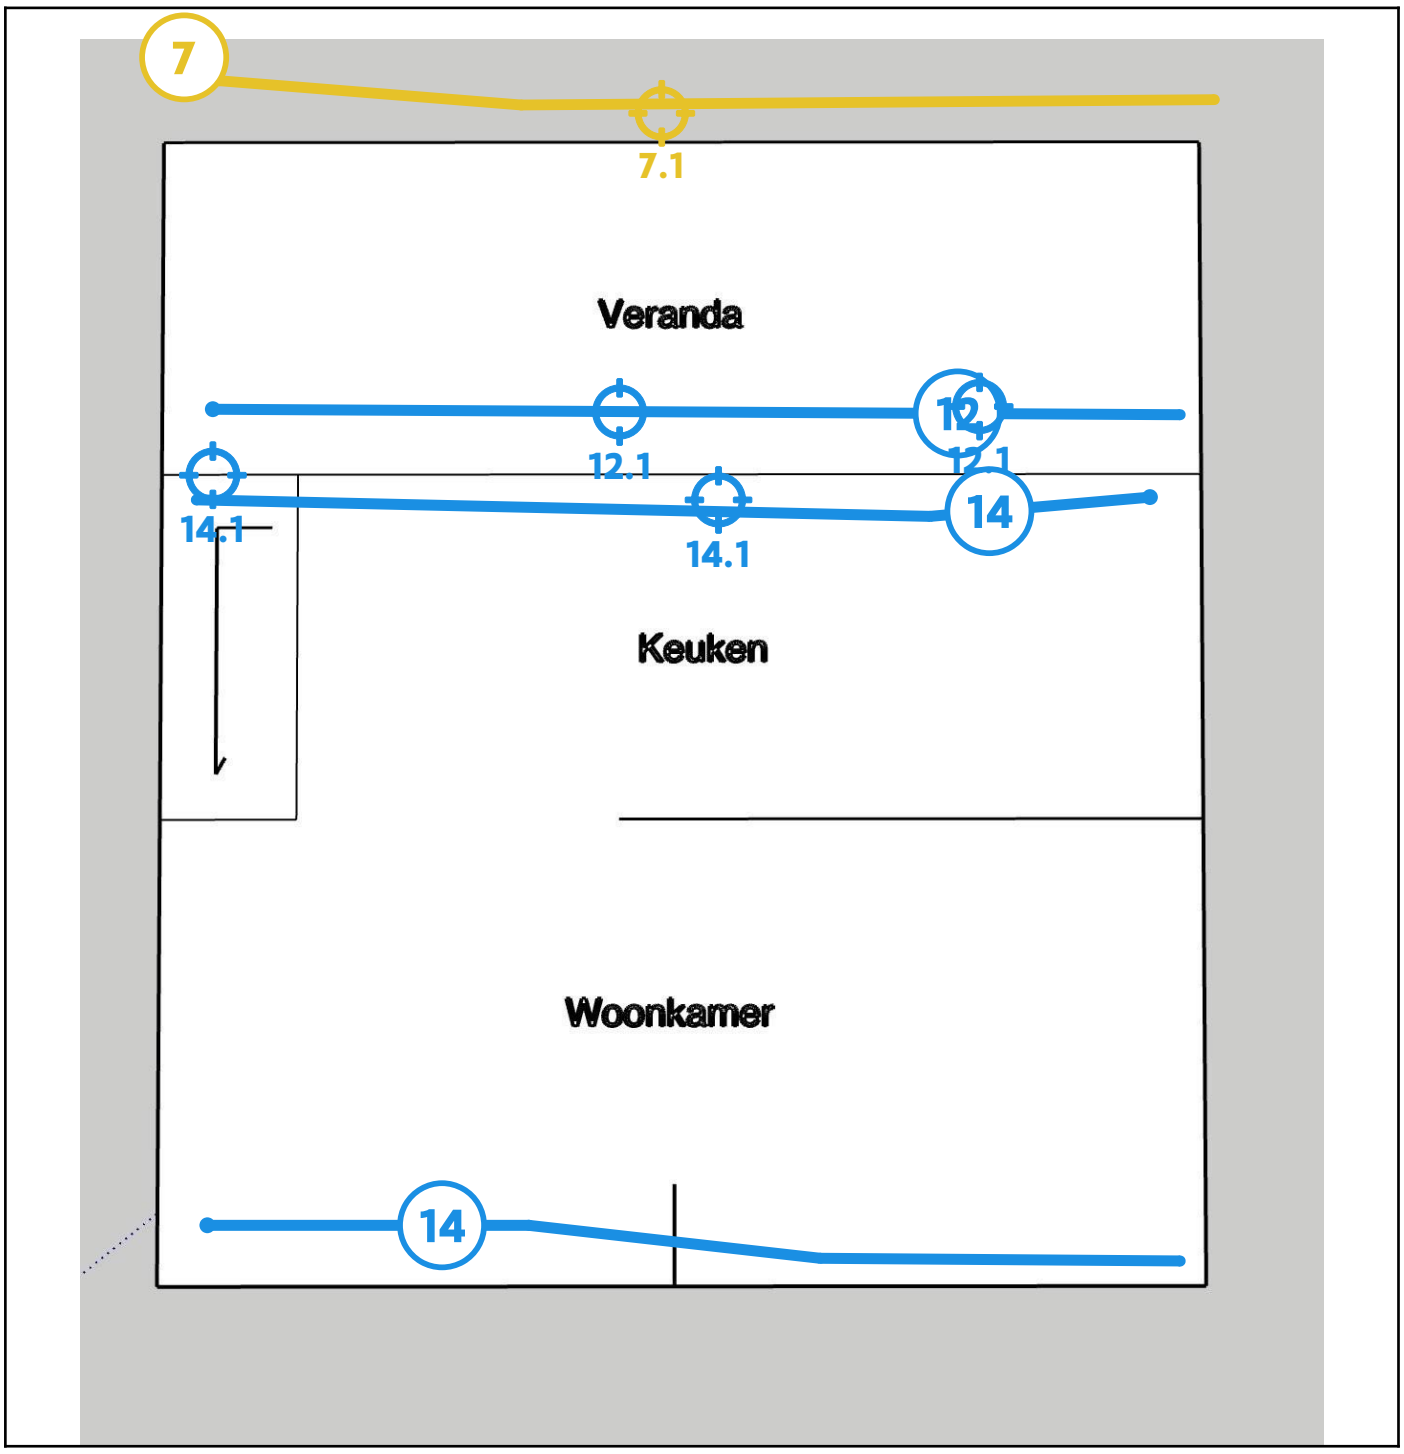
Plan 1.1: 01_gelijkvloers

Beschrijving	Type	Actie
7. Asbestcement vensterbank	Asbestmateriaal	Zorgvuldig beheren
7.1 Code: 05 Asbestcement vensterbank	Puntmonster	-

12. Cementering binnen	Geen asbest	-
12.1 Code: 04 Cementering binnen	Mengmonster	-
14. Pleisterwerk muren	Geen asbest	-
14.1 Code: 03 Pleisterwerk muren	Mengmonster	-

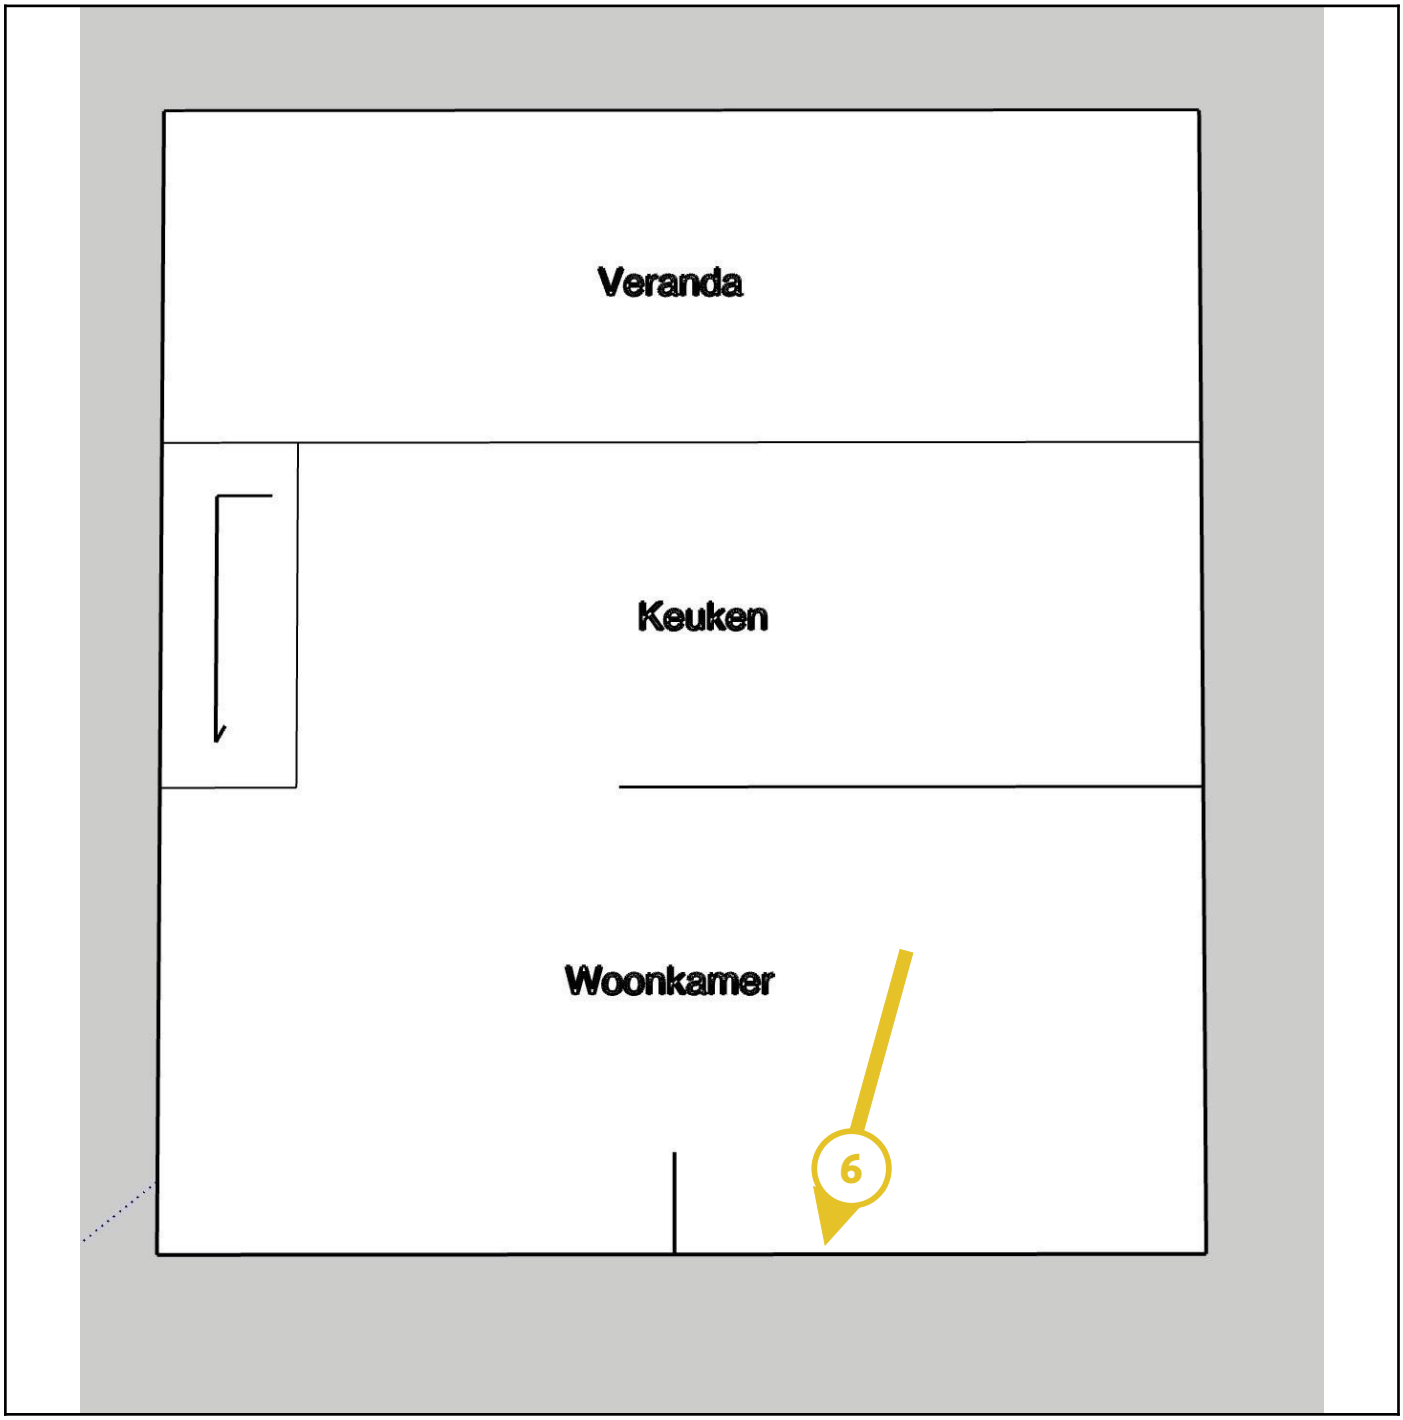
Plan 1.2: 01_gelijkvloers

Beschrijving	Type	Actie
6. Bakeliet hoofdschakelaar	Asbestmateriaal	Zorgvuldig beheren

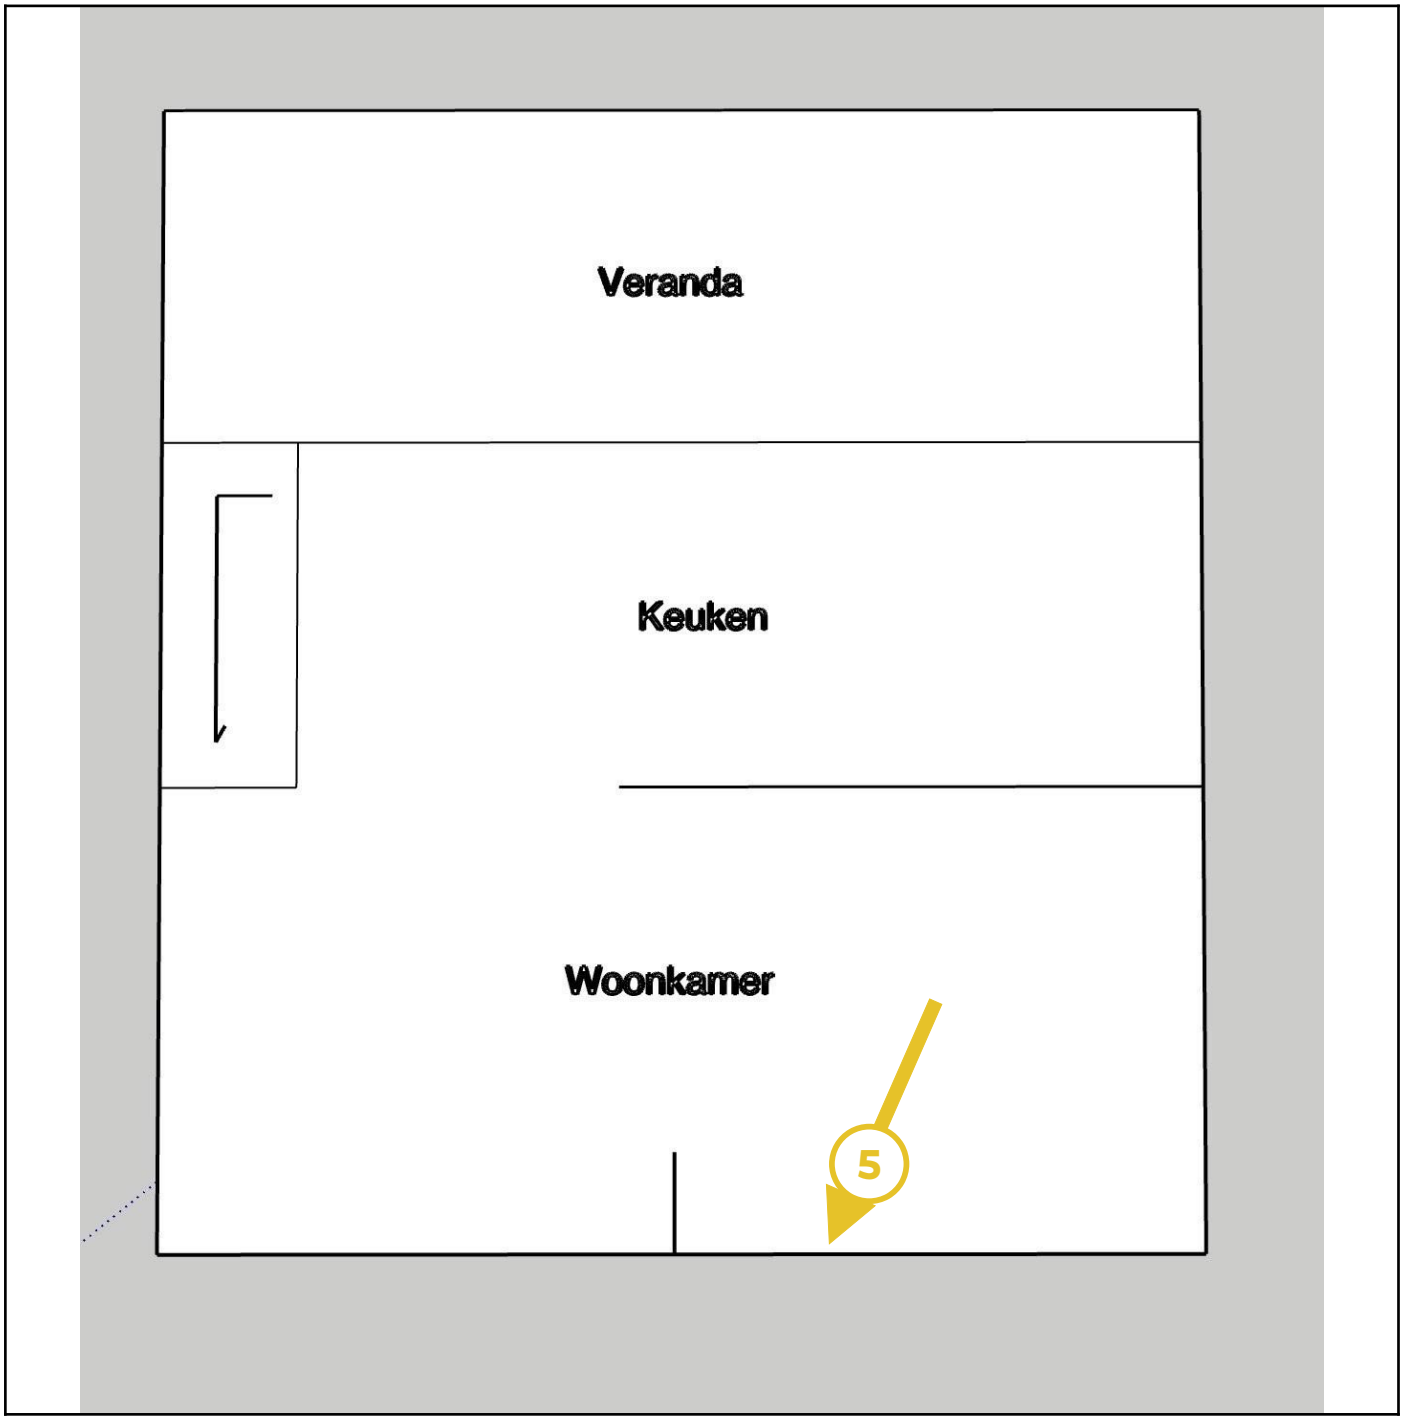
Plan 1.3: 01_gelijkvloers

Beschrijving	Type	Actie
5. Bakeliet teller	Asbestmateriaal	Zorgvuldig beheren

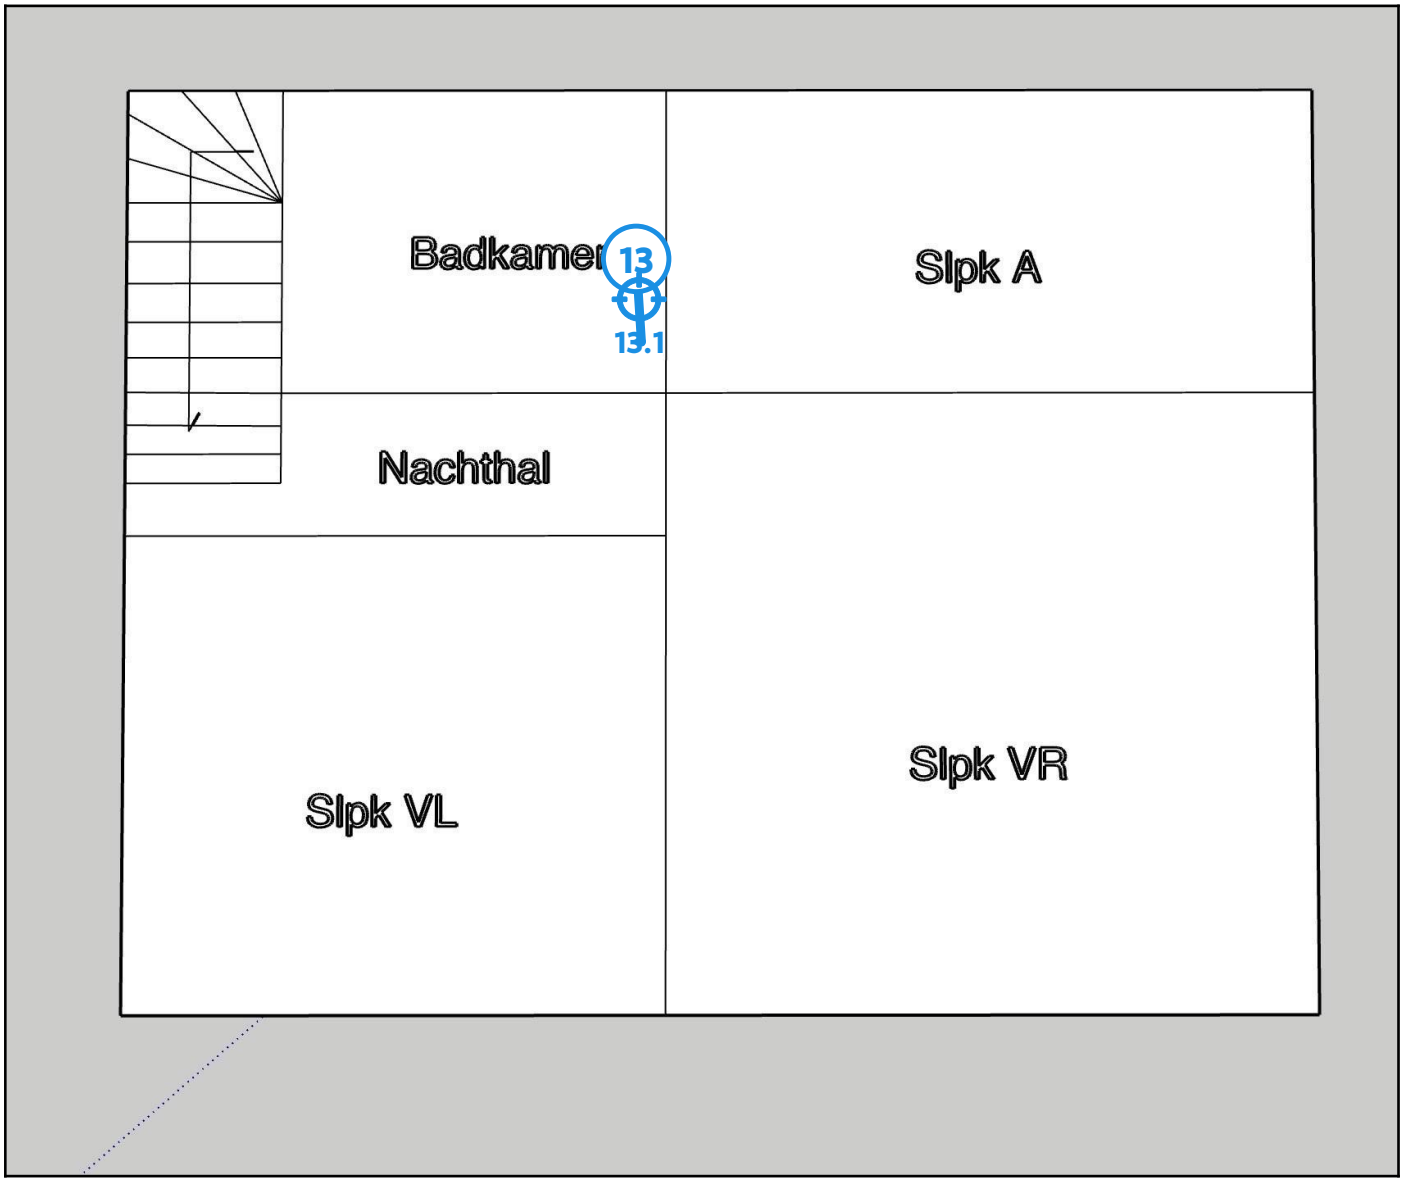
Plan 1.4: 02_verdieping_een

Beschrijving	Type	Actie
13. Mastiek ramen binnen	Geen asbest	-
13.1 Code: 02 Mastiek ramen binnen	Puntmonster	-

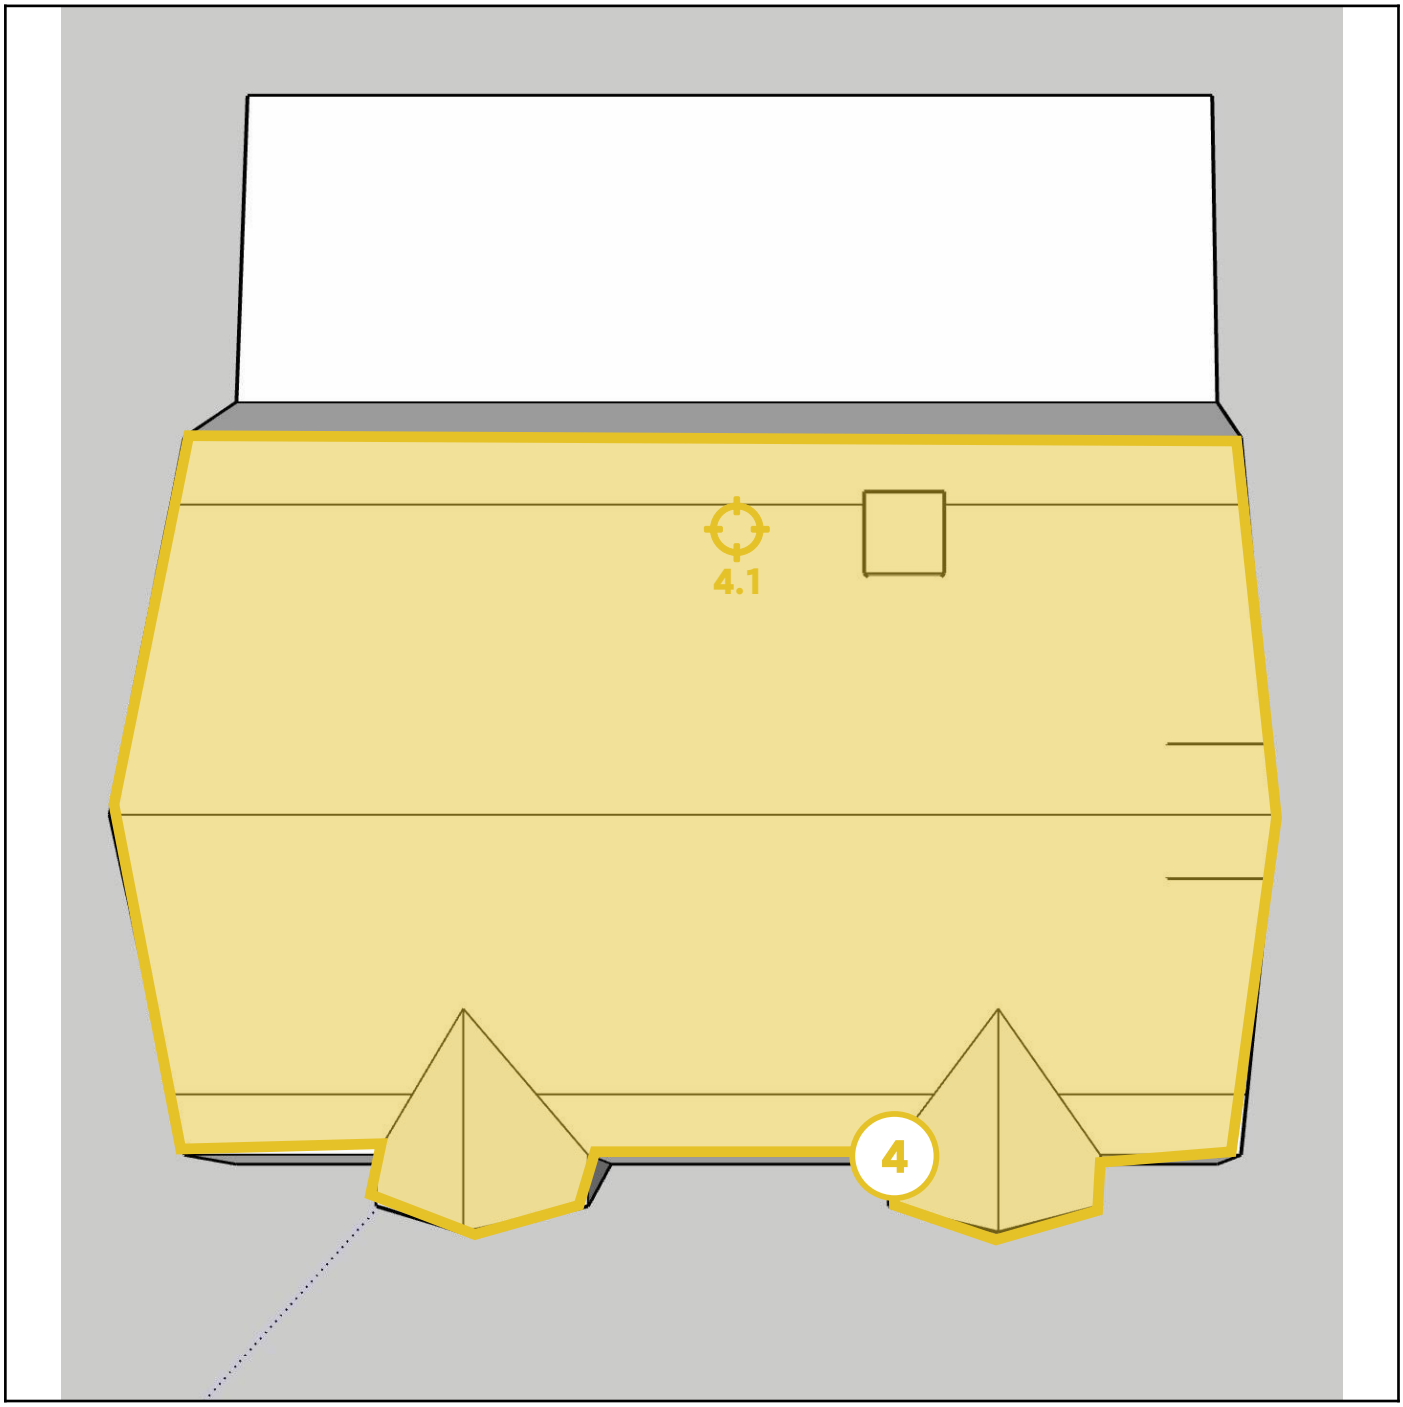
Plan 1.6: 04_dak

Beschrijving	Type	Actie
4. Menuiserite onderdak woning	Asbestmateriaal	Zorgvuldig beheren
4.1 Code: 01 Menuiserite onderdak woning	Puntmonster	-

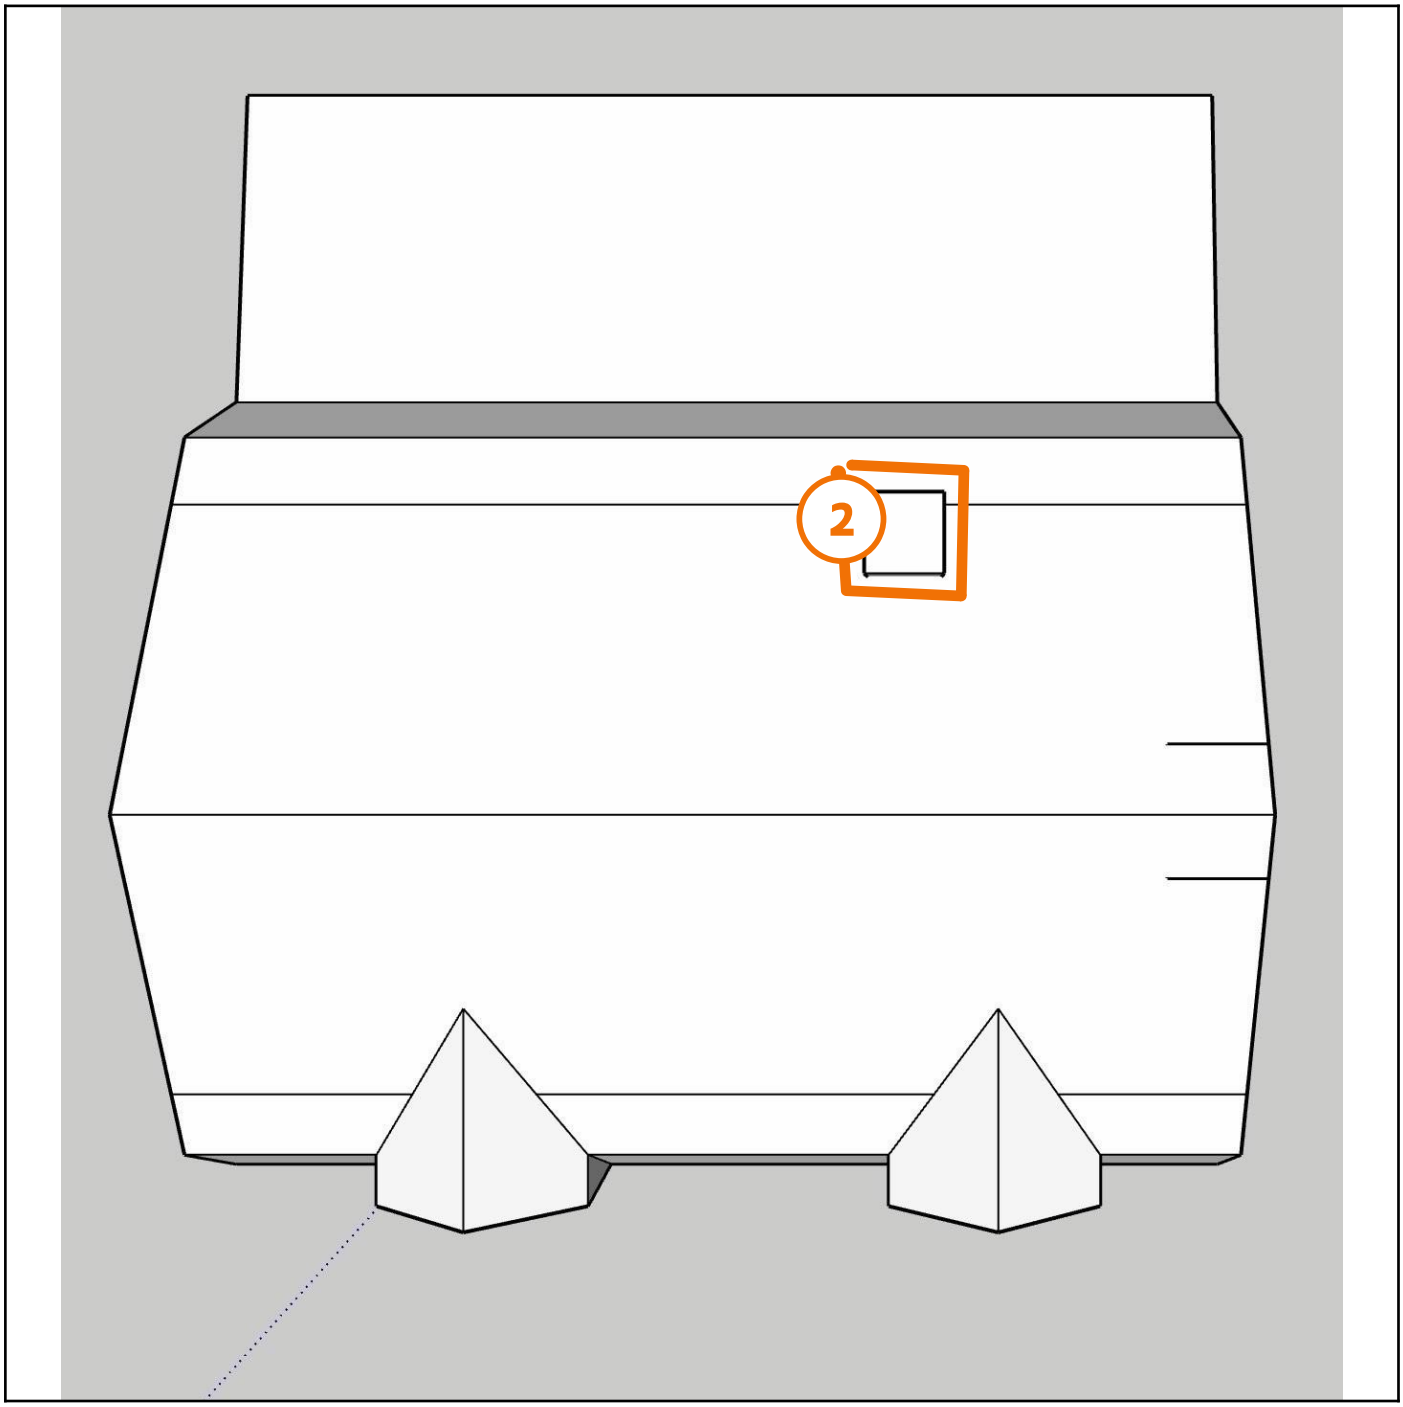
Plan 1.7: 04_dak

Beschrijving	Type	Actie
2. Leien schoorsteen	Asbestmateriaal	Verwijderen

Eindbeoordeling materiaalrisico	Laag materiaalrisico en/of verlaagde kans op vezelvrijgave

Gebondenheid	Categorie 1: hechtgebonden in oorsprong
Asbestsoort (vezeltype)	Crocidoliet aanwezig
Asbestconcentratie	Laag (< 50%)
Afschermingsgraad van het gehele materiaal	Geheel of deels vrij aan de buitenlucht, maar geen contact met binnenlucht
Toestand van het materiaal	Licht beschadigd, licht verweerd. Intacte calciumsilicaatplaat of materiaal met categorie 3-gebondenheid

- Verwijder dit asbestmateriaal zo snel mogelijk. Volg de toestand goed op.
- Hemelwater dat afspoelt van asbestcement daken of gevels kan asbestdeeltjes bevatten. Gebruik het enkel voor gesloten circuits (bv. spoelen toiletten). Reinig na het vervangen van het dak of de gevel de dakgoten en regenwaterput of -ton om asbesthoudend sediment of slib te verwijderen
- Voer bijkomende staalname(s) uit.

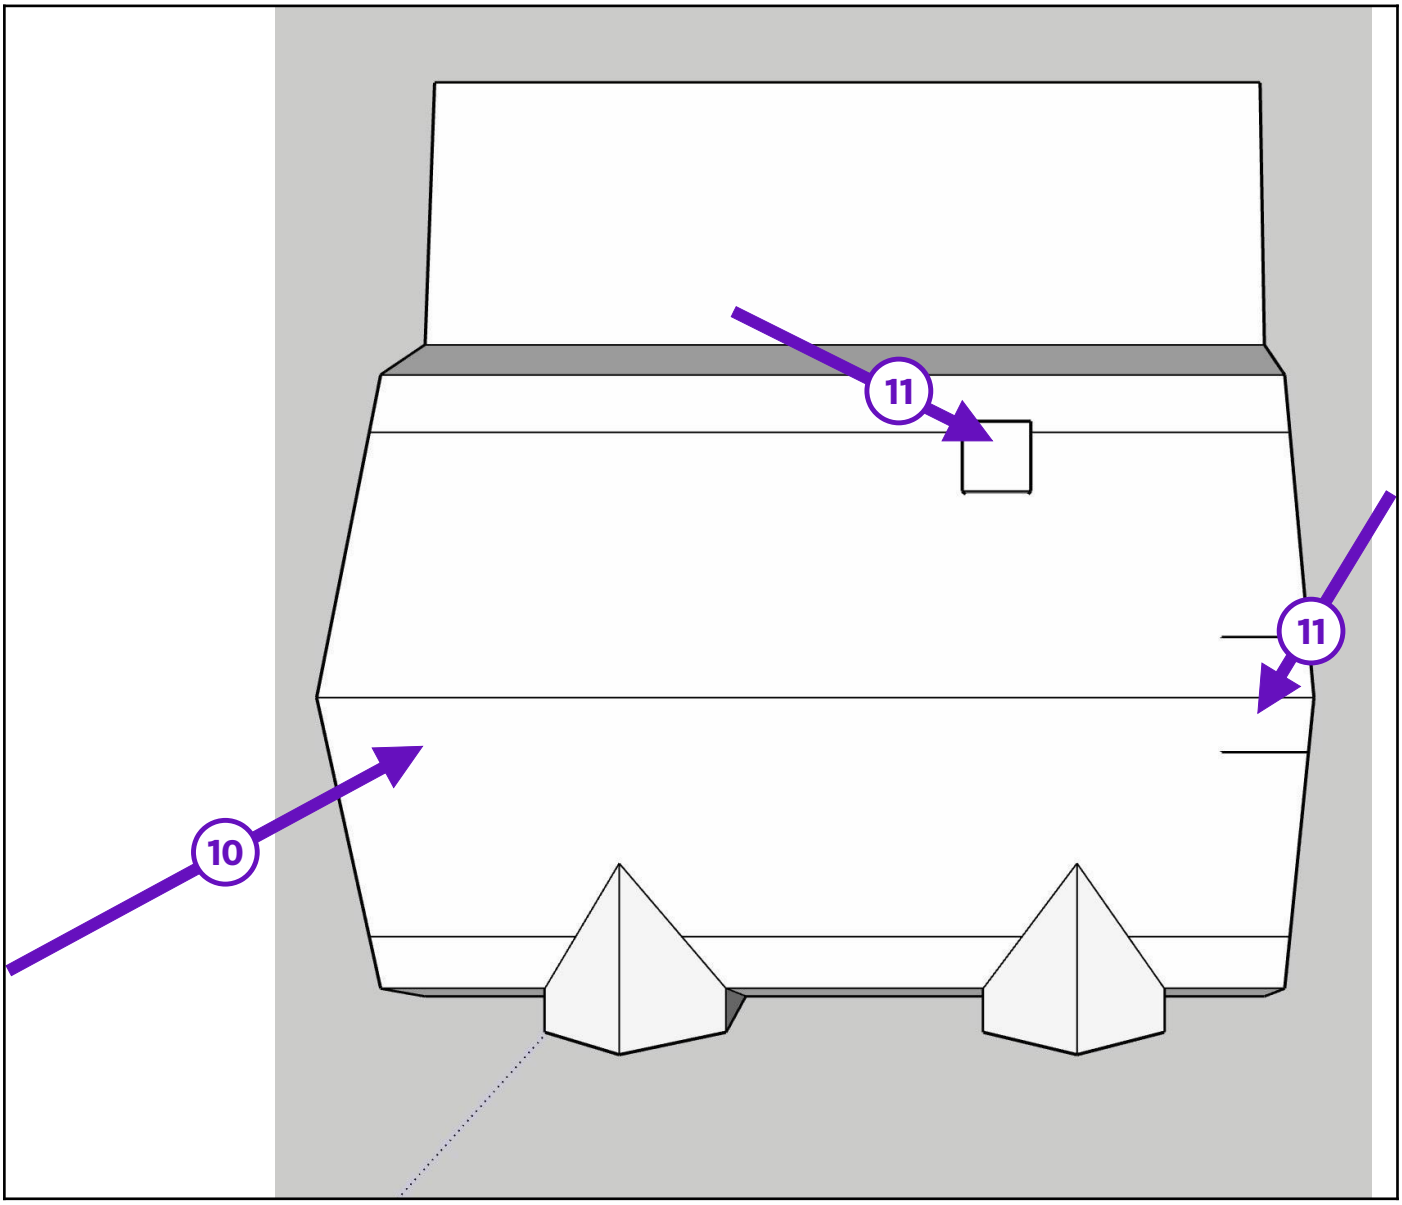
Plan 1.8: 04_dak

Beschrijving	Type	Actie
10. Beperking hoofddak	Beperking	-
11. Beperking schoorsteen	Beperking	-

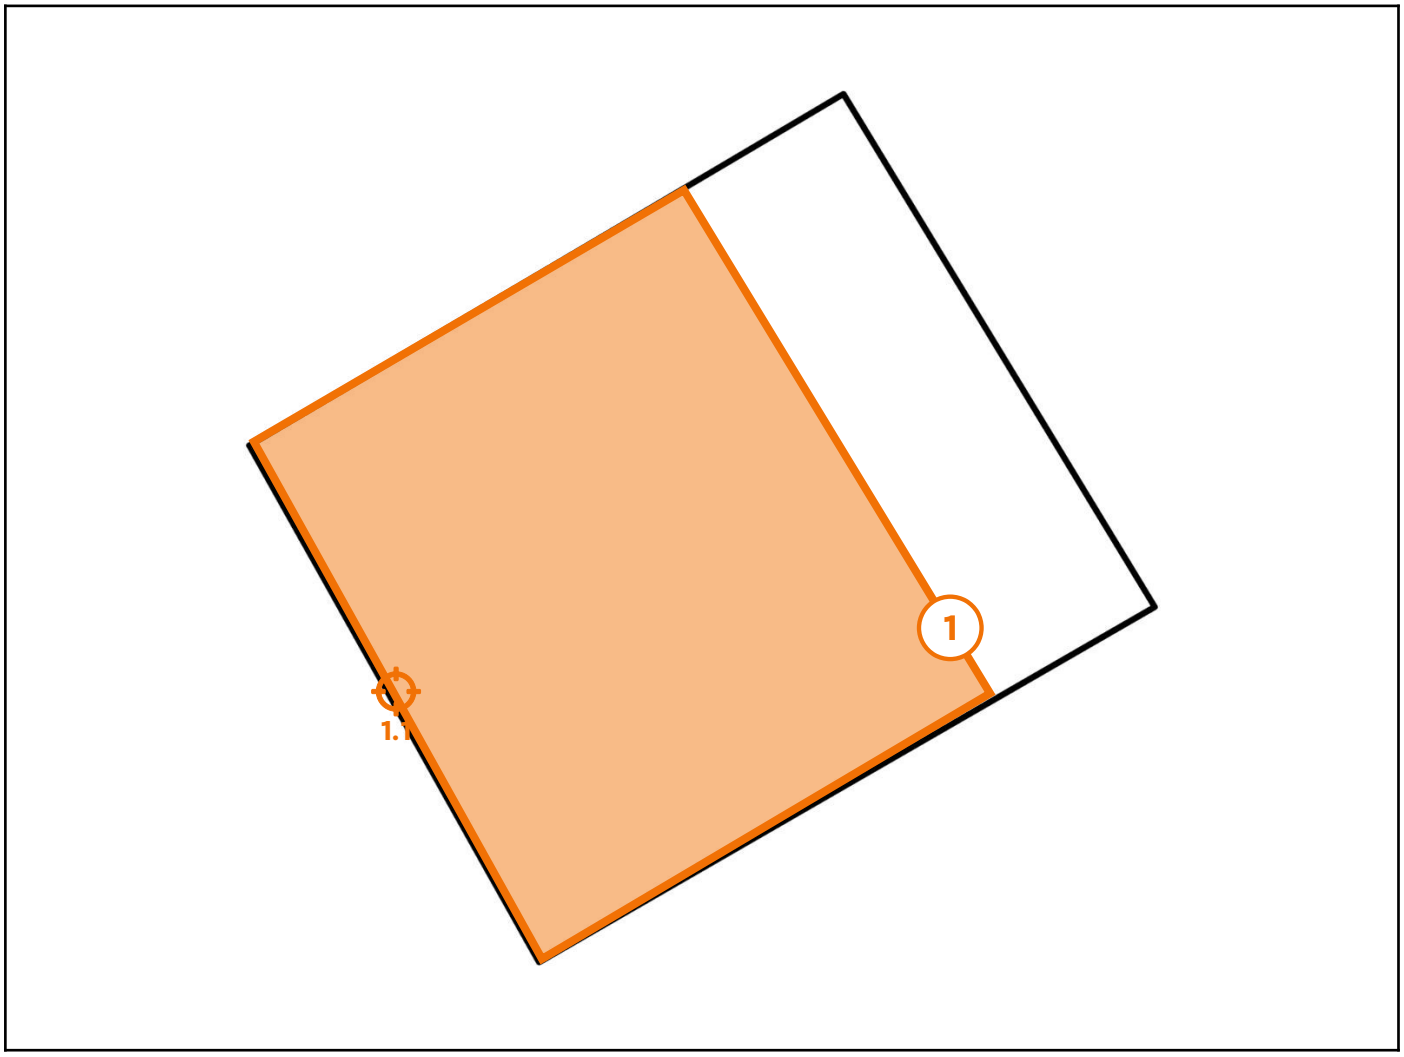
Plan 2.1: Tuinhuis plan

Beschrijving	Type	Actie
1. Golfplaten tuinhuis	Asbestmateriaal	Verwijderen
1.1 Code: 07 Golfplaten tuinhuis	Puntmonster	-

Eindbeoordeling materiaalrisico	Verhoogd materiaalrisico en/of verhoogde kans op vezelvrijgave

Gebondenheid	Categorie 1: hechtgebonden in oorsprong
Asbestsoort (vezeltype)	Alleen chrysotiel aanwezig
Asbestconcentratie	Laag (< 50%)
Afschermingsgraad van het gehele materiaal	Geheel of deels vrij aan de binnenlucht, maar geen contact met binnenluchtstromen
Toestand van het materiaal	Matig beschadigd, matig verweerd

#	Type	Referentie	Resultaat
1.1	Puntmonster	07 Golfplaten tuinhuis	Chrysotiel

- Verwijder dit asbestmateriaal zo snel mogelijk. Volg de toestand goed op.

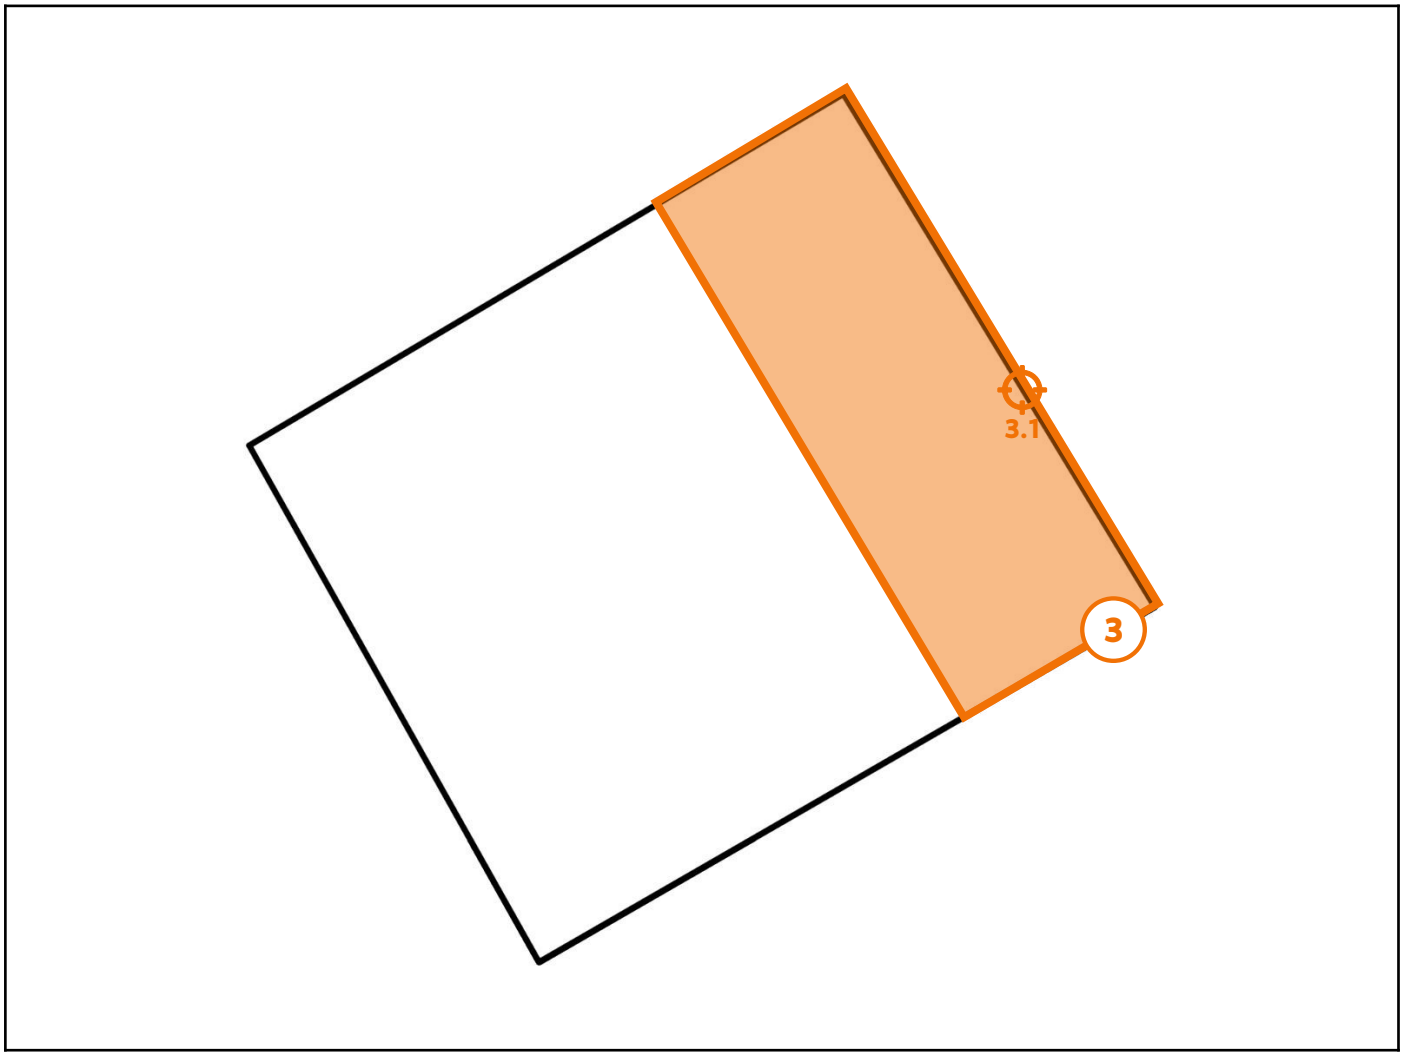
Plan 2.2: Tuinhuis plan

Beschrijving	Type	Actie
3. Menuiserite onderdak tuinhuis	Asbestmateriaal	Maatregelen nemen
3.1 Code: 06 Menuiserite onderdak tuinhuis	Puntmonster	-

Eindbeoordeling materiaalrisico	Verhoogd materiaalrisico en/of verhoogde kans op vezelvrijgave

Gebondenheid	Categorie 1: hechtgebonden in oorsprong
Asbestsoort (vezeltype)	Crocidoliet aanwezig
Asbestconcentratie	Laag (< 50%)
Afschermingsgraad van het gehele materiaal	Geheel of deels vrij aan de binnenlucht, maar geen contact met binnenluchtstromen
Toestand van het materiaal	Licht beschadigd, licht verweerd. Intacte calciumsilicaatplaat of materiaal met categorie 3-gebondenheid

#	Type	Referentie	Resultaat
3.1	Puntmonster	06 Menuiserite onderdak tuinhuis	Chrysotiel, Crocidoliet

- Scherm in afwachting van verwijdering het asbestmateriaal af van luchtstromingen en verstoring: bijvoorbeeld door het te verpakken, te fixeren, af te dekken, signalisatie - afbakening aan te brengen, ...

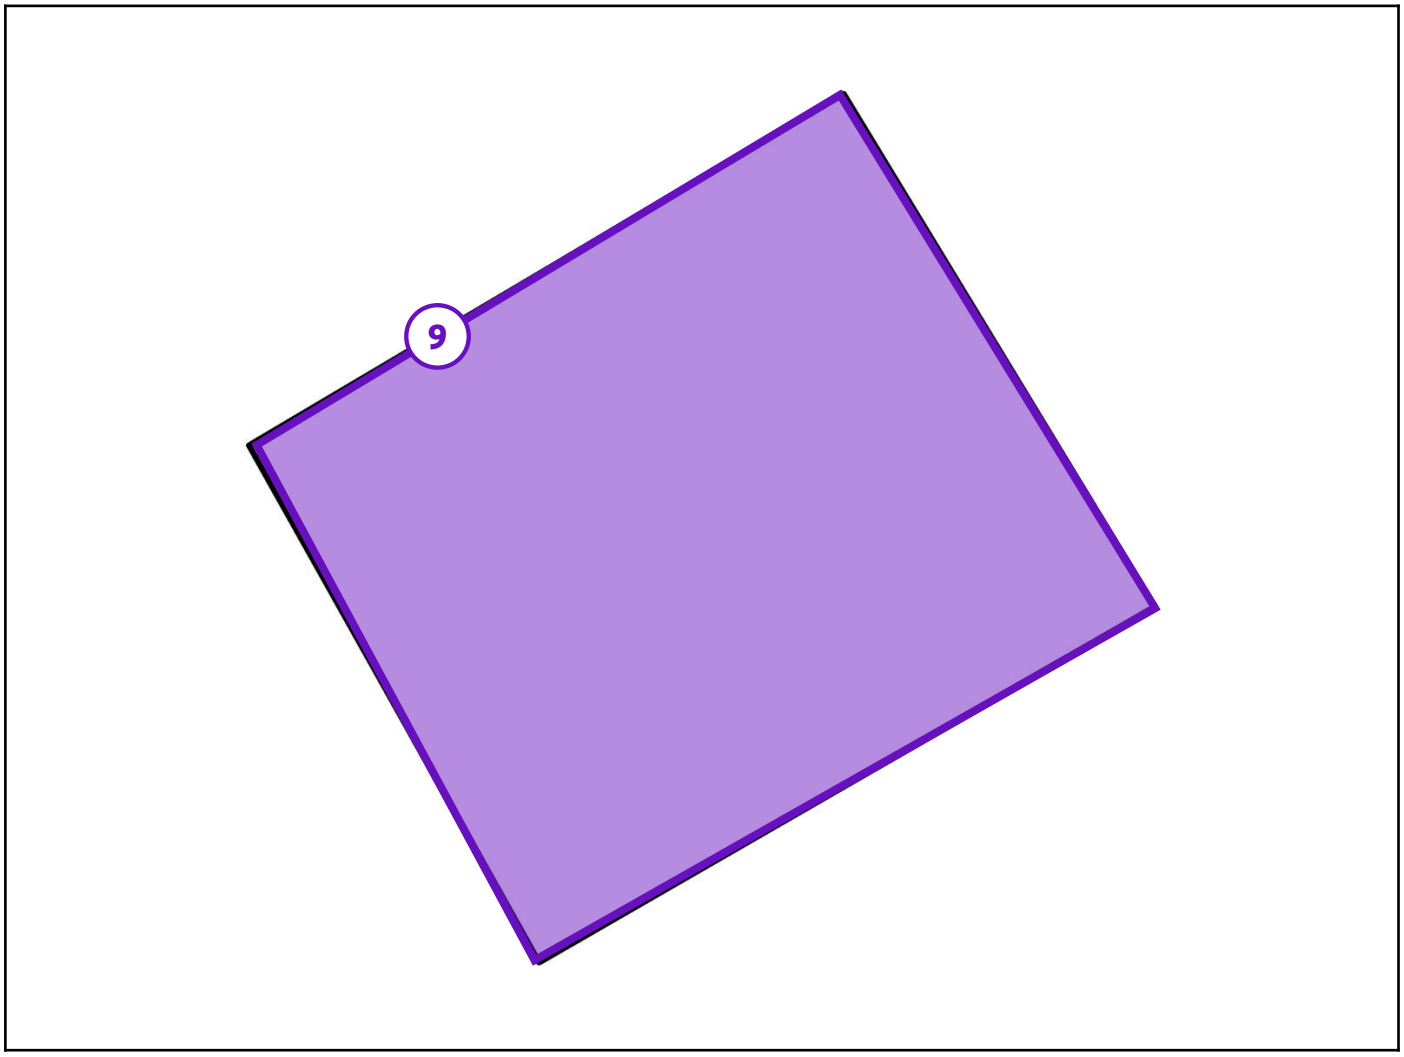
Plan 2.3: Tuinhuis plan

Beschrijving	Type	Actie
9. Beperking tuinhuis	Beperking	-

Uitleg van de asbestdeskundige: De draagstructuur van het dak van het tuinhuis is rot, waardoor er instortingsgevaar is. Hierdoor werd het tuinhuis niet volledig betreden en is er dus geen volledige en/of grondige inspectie gebeurd van het tuinhuis.

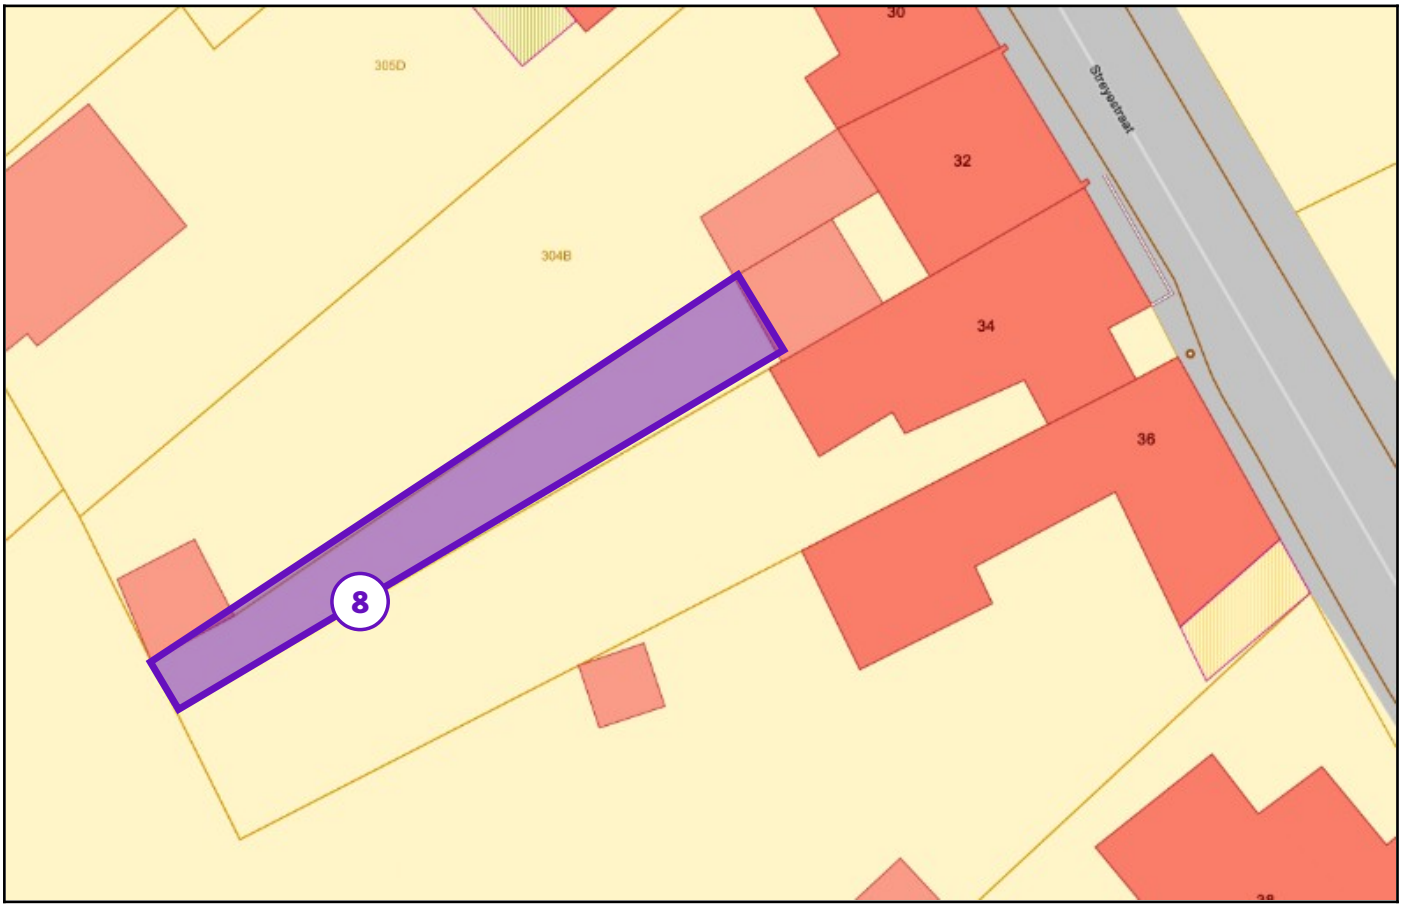
Plan 3.1: Vaststellingen buiten de constructies

Beschrijving	Type	Actie
8. Beperking tuin en achtergevel tuinhuis	Beperking	-
