Asbestinventarisattest

Streyestraat 34, 8554 Zwevegem

Attestnummer : **20261014-000329.000**
Uitgegeven op : **14.10.2026**
Geldig tot : **14.10.2031**

Niet-asbestveilig

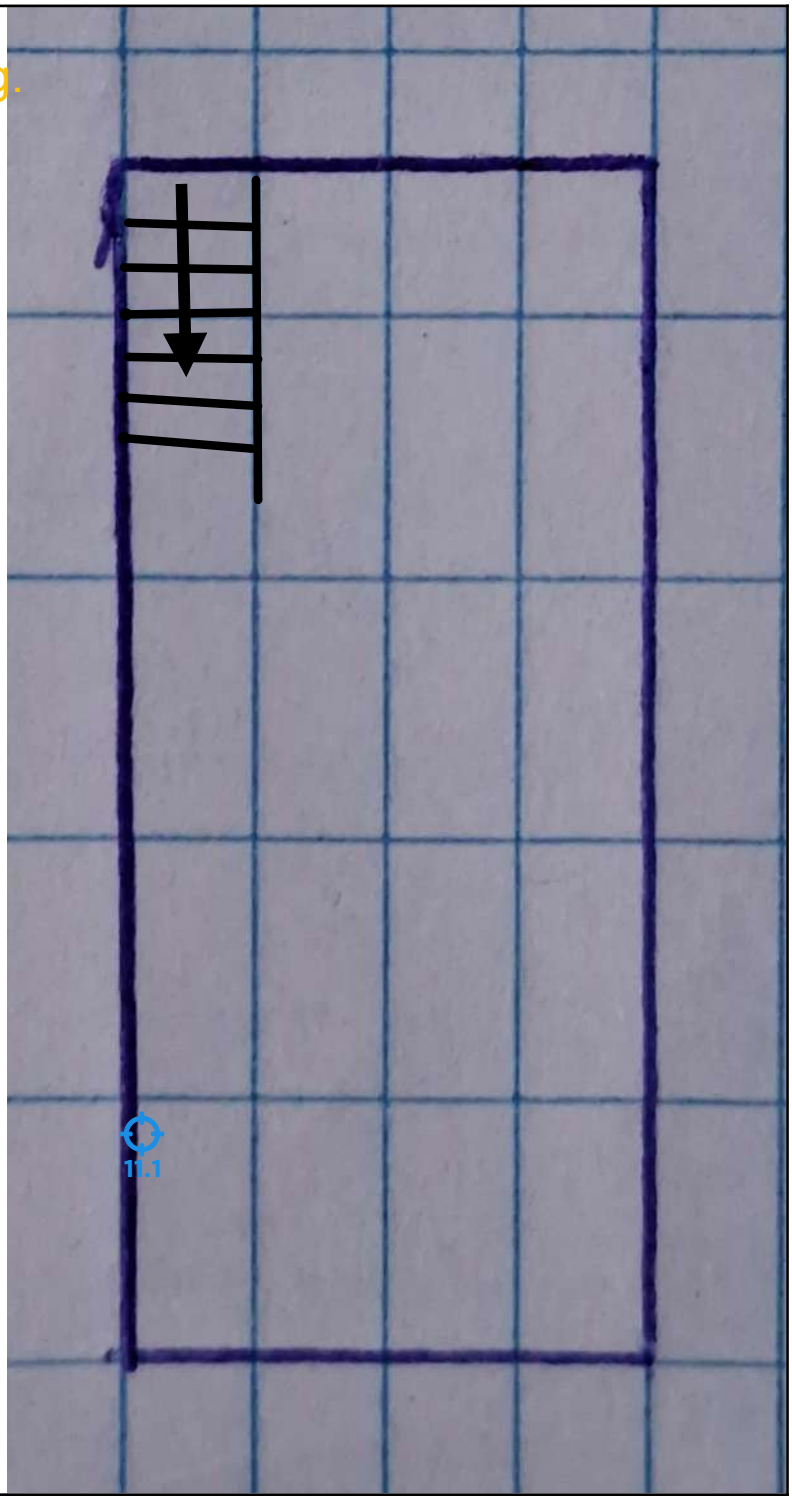
Plan 1.1: Kelder

Kelder volledig in cementering.

Beschrijving	Type	Actie
11. Cementering binnenmuren	Geen asbest	-

11.1 Code: 07 Cementering binnen	Mengmonster	-

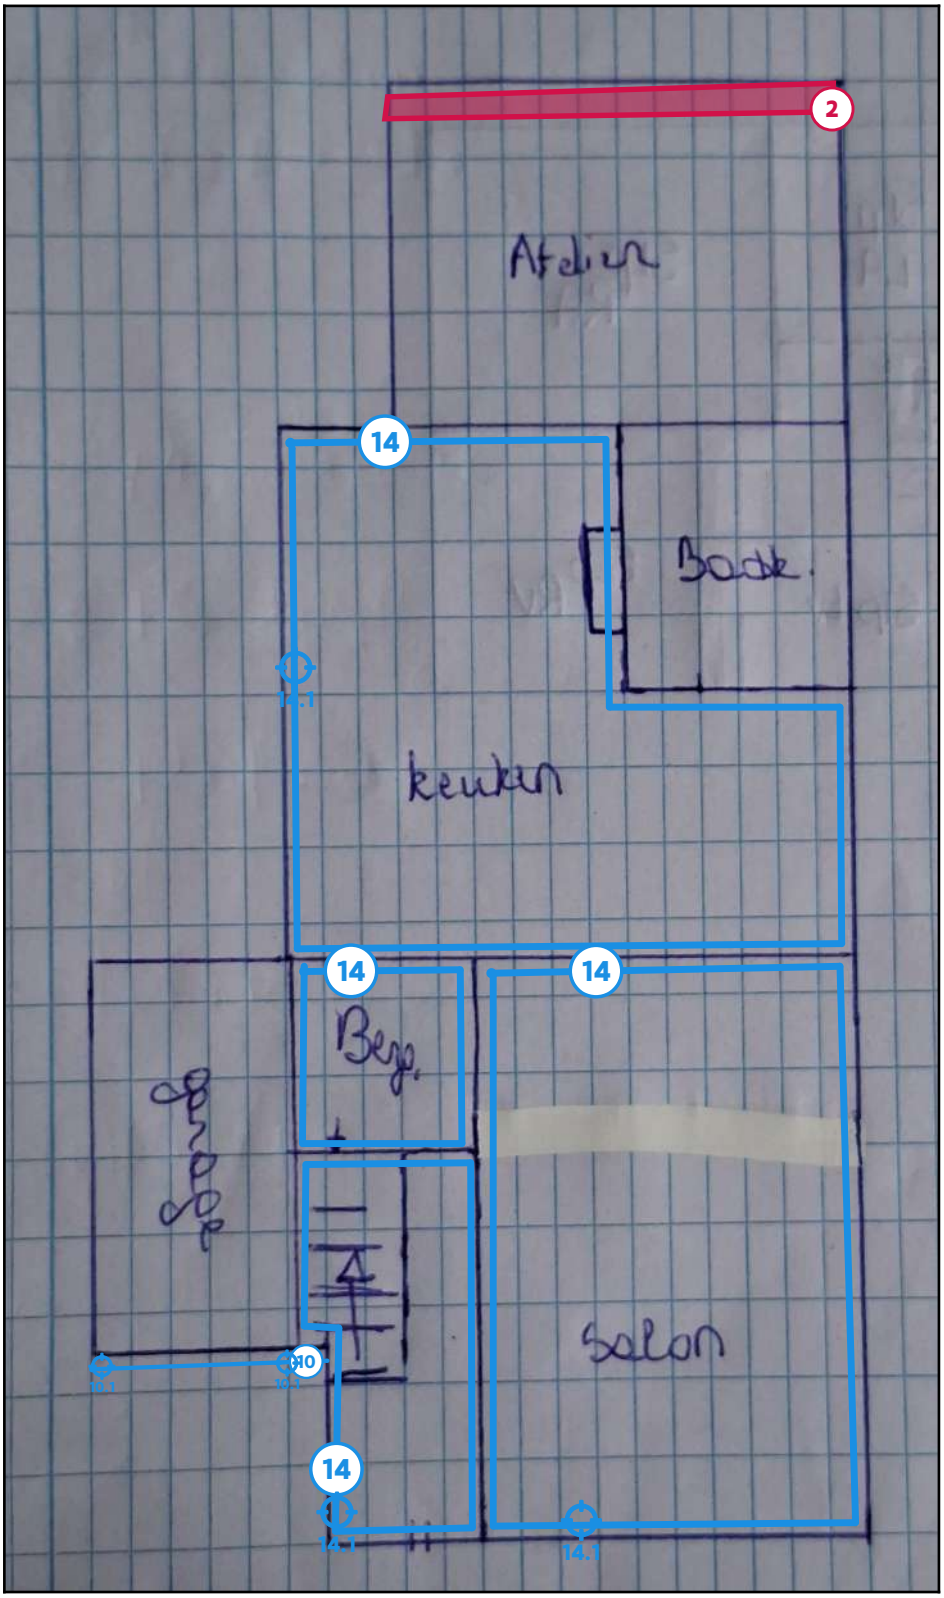
Plan 1.2: Gelijkvloers

2. Slib in dakgoot	Asbestmateriaal	Dringend verwijderen
10. Cementering buiten	Geen asbest	-
10.1 Code: 08 Cementering buiten	Mengmonster	-
14. Pleisterwerk muren	Geen asbest	-
14.1 Code: 05 pleisterwerk muren	Mengmonster	-

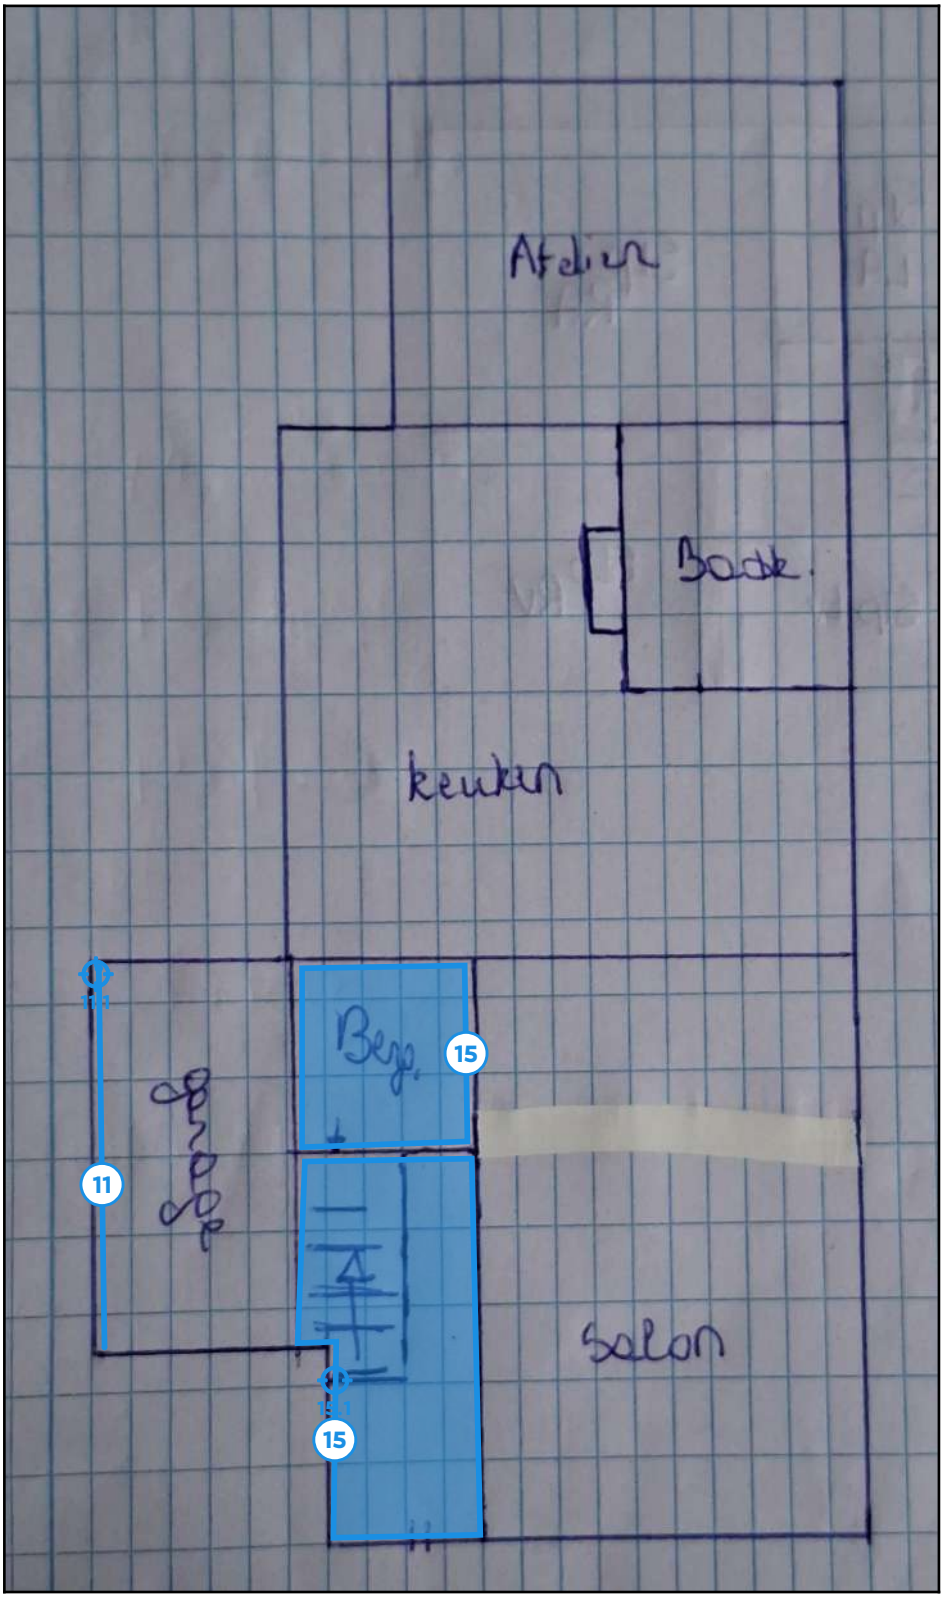
Plan 1.3: Gelijkvloers kopie

11. Cementering binnenmuren	Geen asbest	-
11.1 Code: 07 Cementering binnen	Mengmonster	-
15. Pleisterwerk plafond	Geen asbest	-
15.1 Code: 06 pleisterwerk plafond	Mengmonster	-

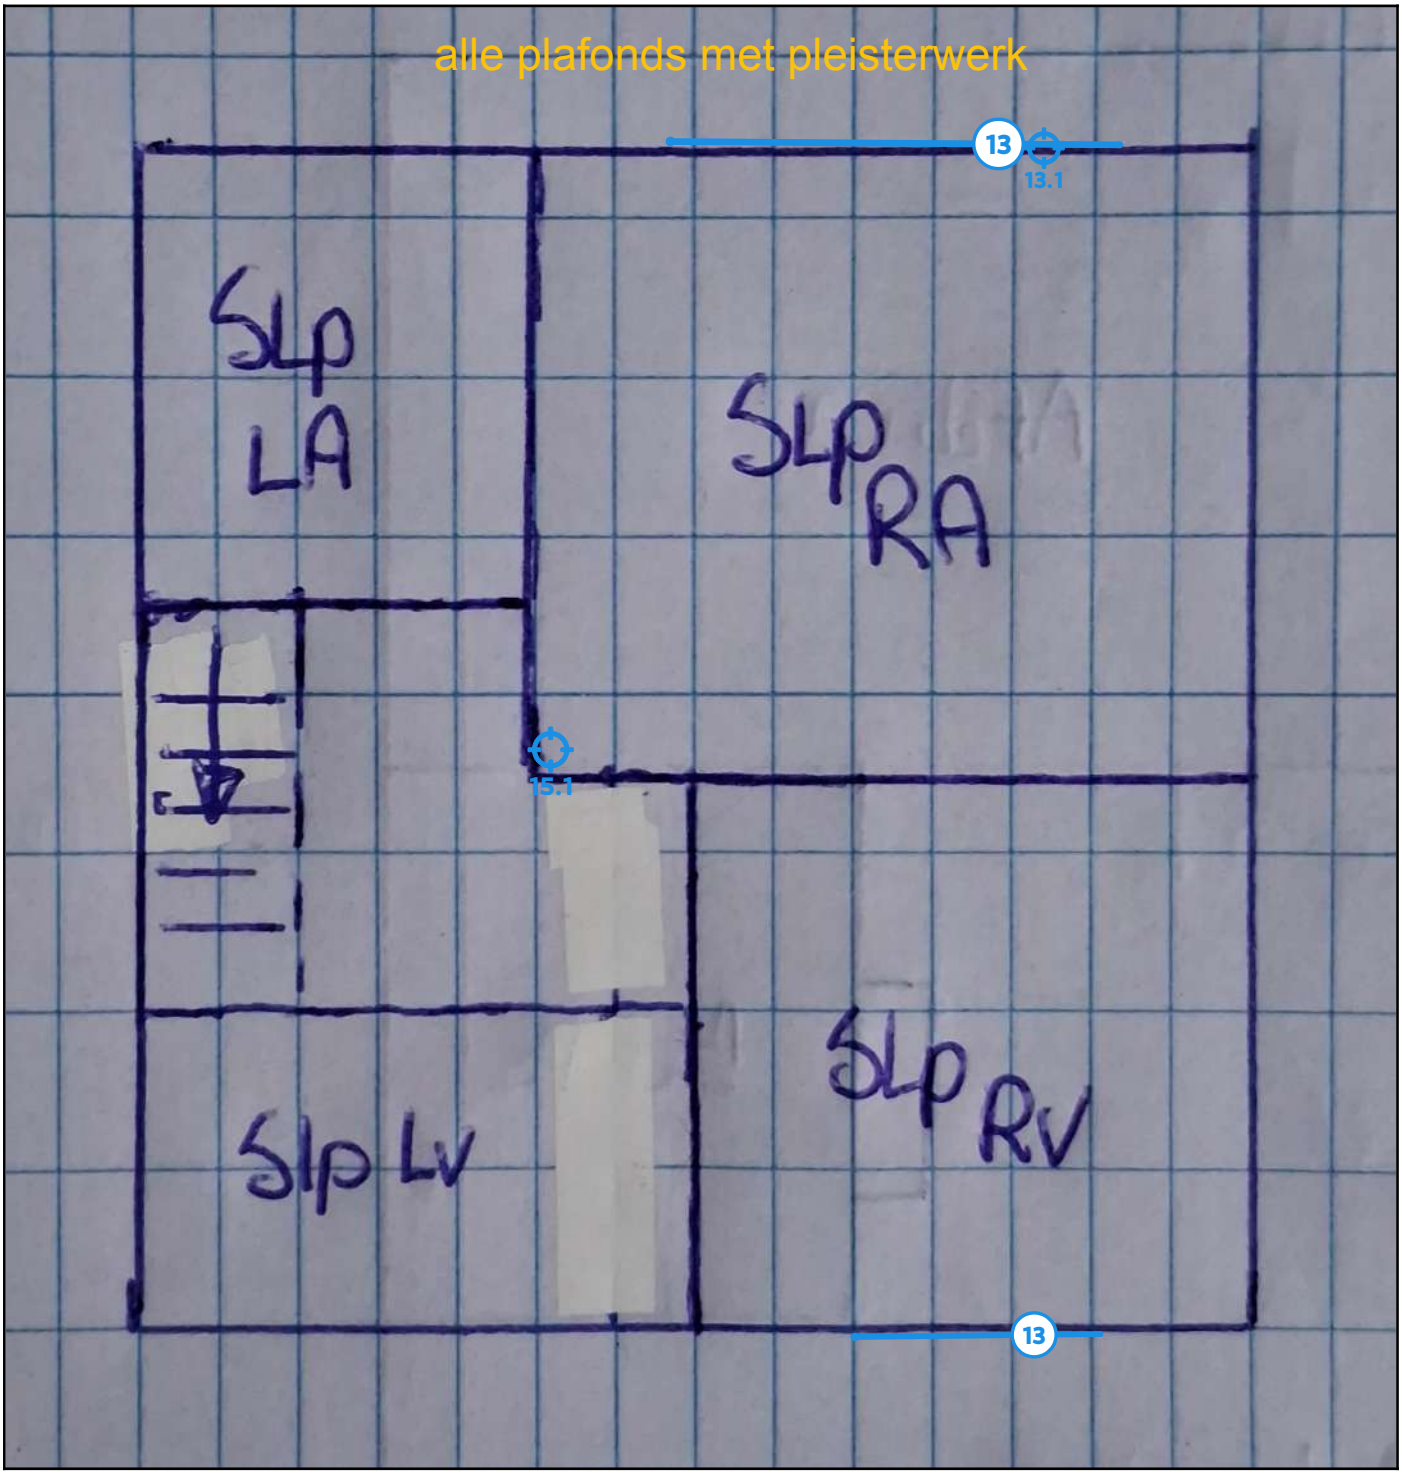
Plan 1.4: 1ste verdiep

Beschrijving	Type	Actie
13. Mastiek vensters	Geen asbest	-
13.1 Code: 04 mastiek vensters	Puntmonster	-

15. Pleisterwerk plafond	Geen asbest	-
15.1 Code: 06 pleisterwerk plafond	Mengmonster	-

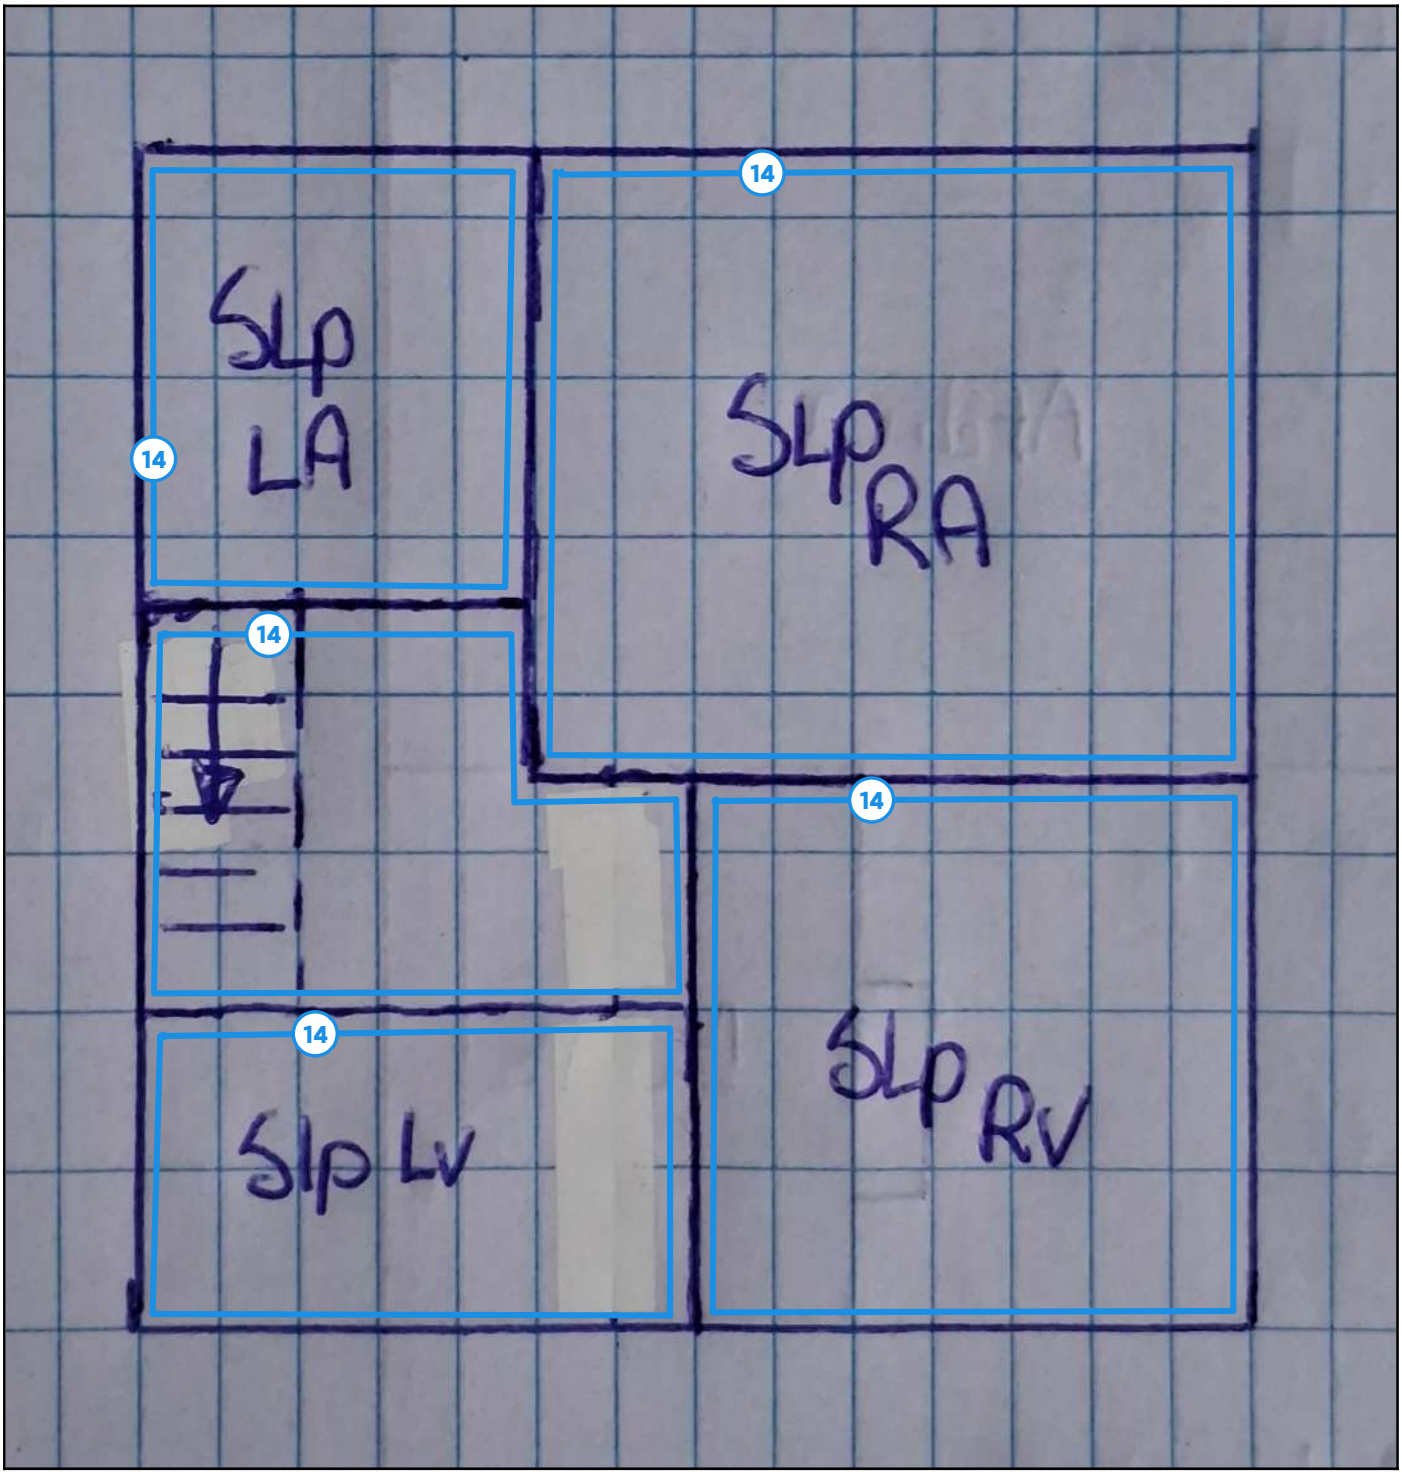
Plan 1.5: 1ste verdiep kopie

Beschrijving	Type	Actie
14. Pleisterwerk muren	Geen asbest	-

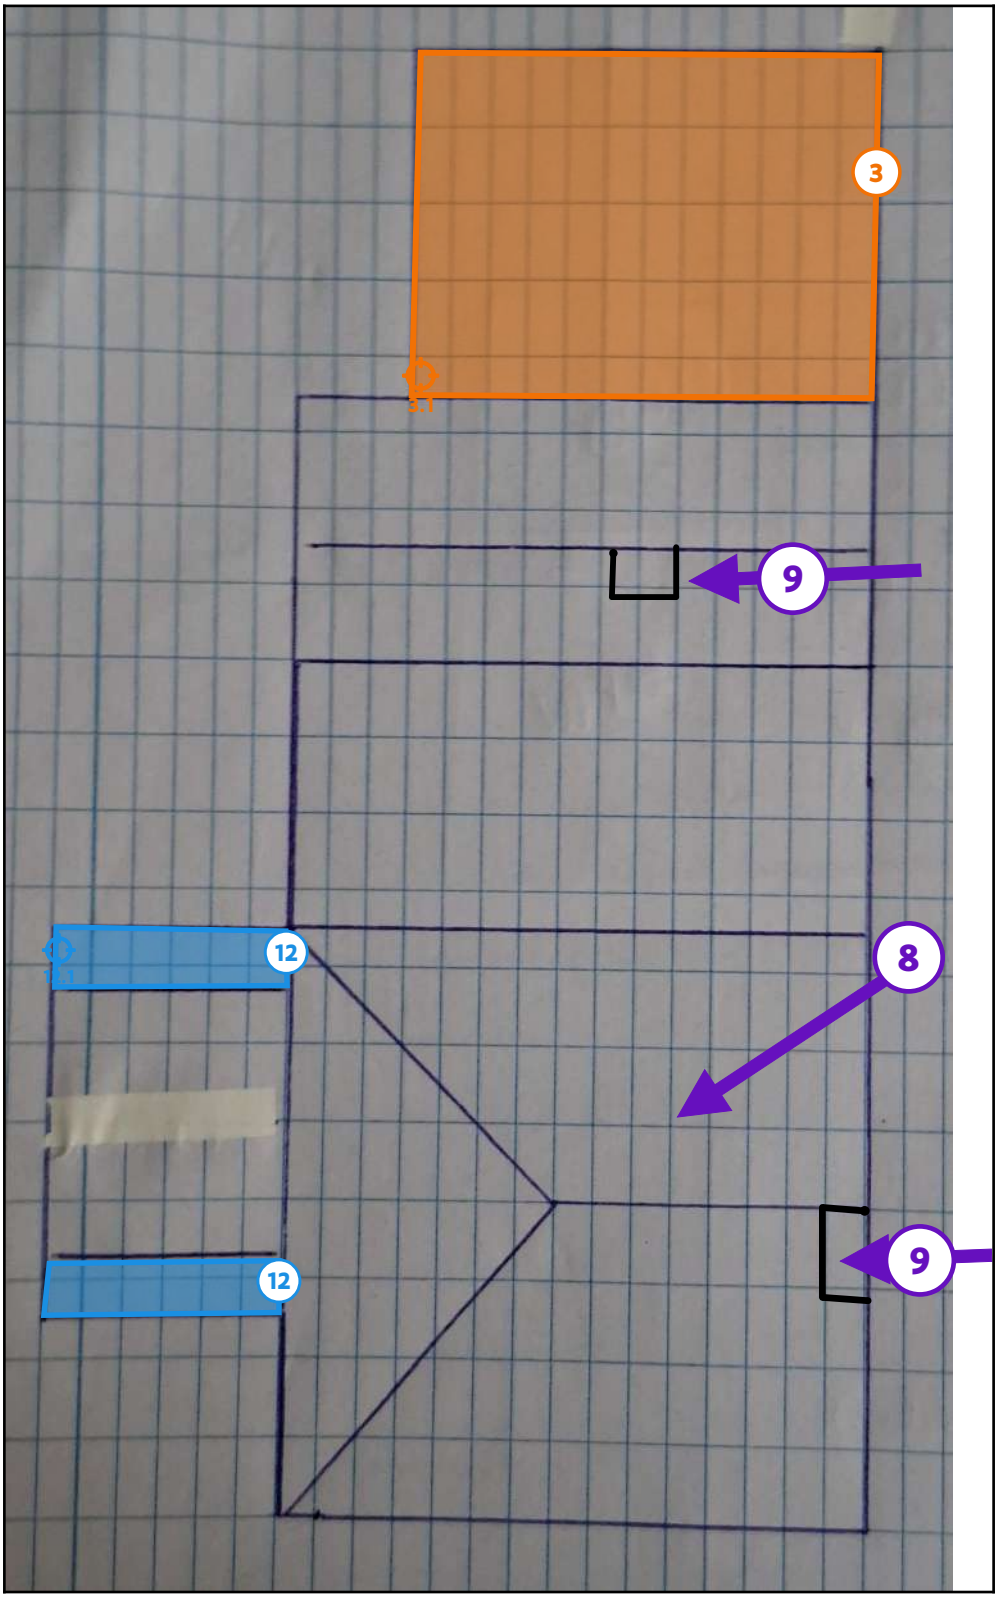
Plan 1.6: Plan daken

3. Dak atelier golfplaten	Asbestmateriaal	Verwijderen
3.1 Code: 01 Golfplaten dak atelier	Puntmonster	-
8. Hoofddak woning	Beperking	-
9. Schoorstenen woning	Beperking	-
12. Leien hellend dak garage	Geen asbest	-
12.1 Code: 02 Leien dak garage	Puntmonster	-

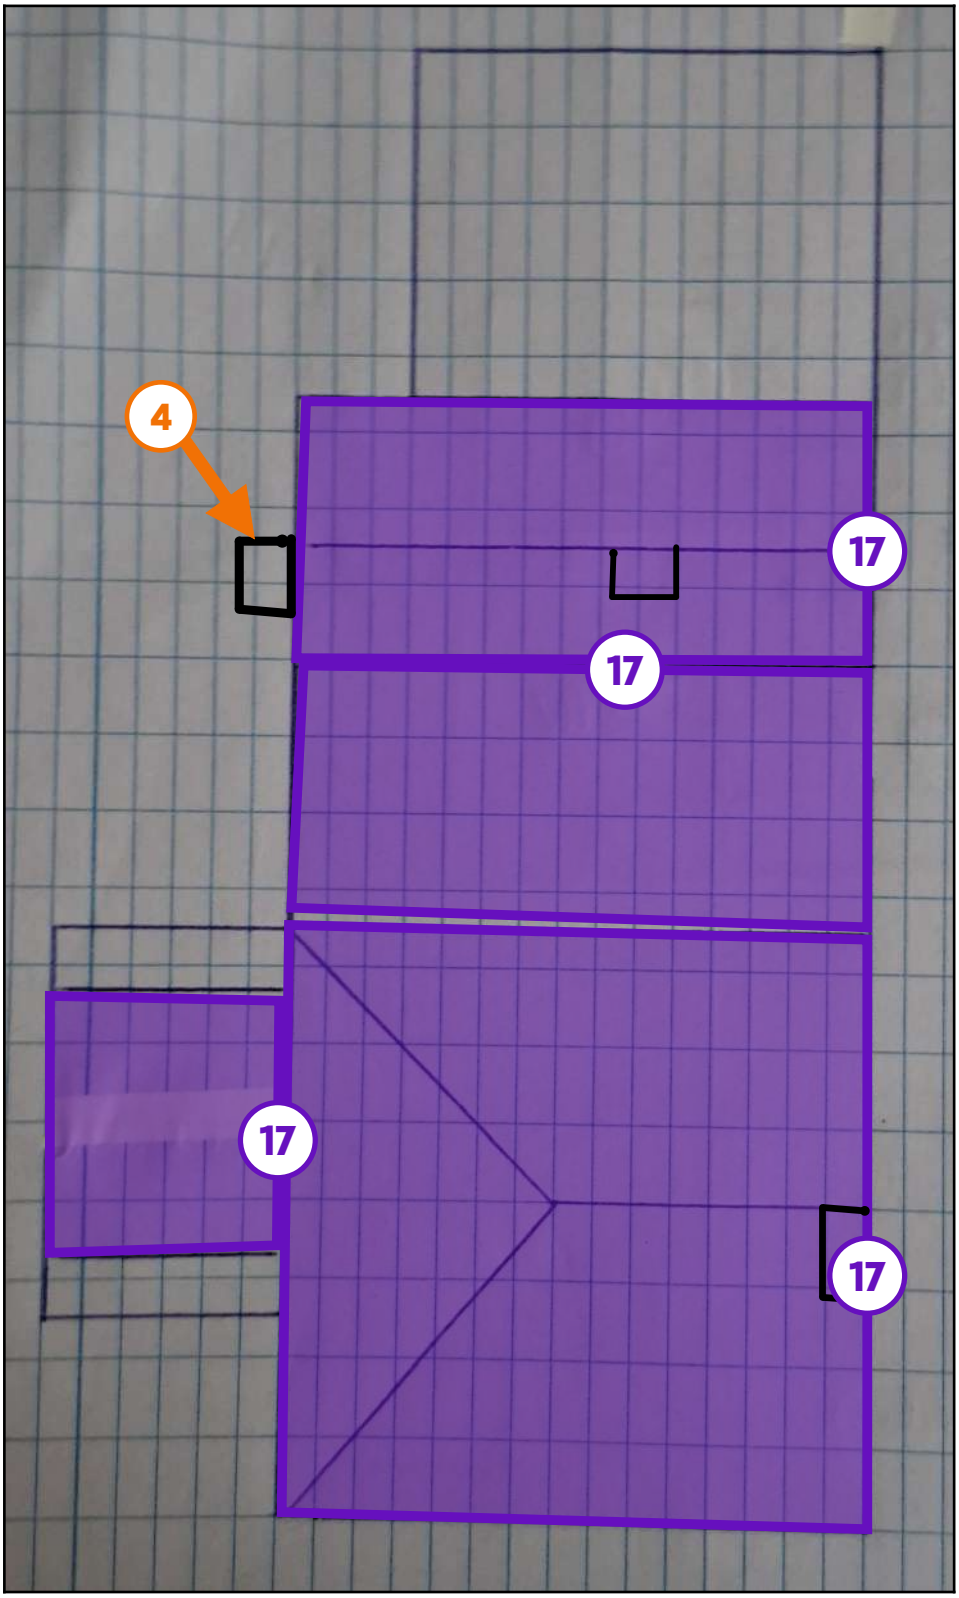
Plan 1.7: Plan daken kopie

4. Rookgasafvoer asbestcement buis	Asbestmateriaal	Verwijderen
17. Dakbedekking niet verdacht	Overige ruimte of materiaal	-

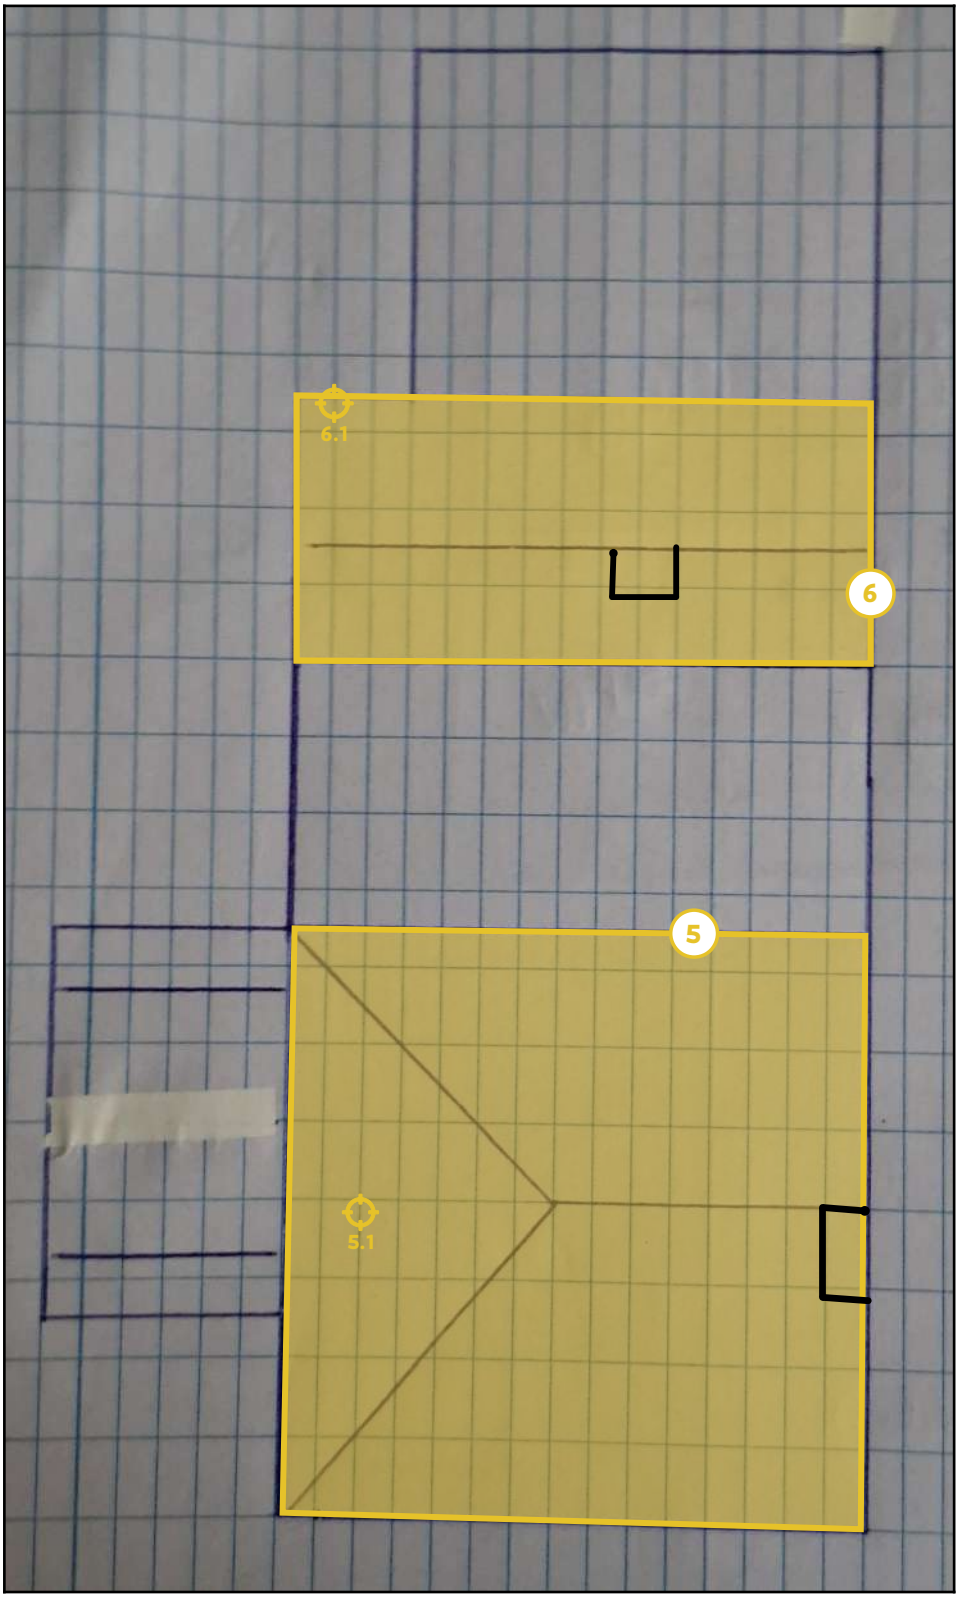
Plan 1.8: Plan daken kopie kopie

5. menuiserite onderddak hoofddak	Asbestmateriaal	Zorgvuldig beheren
5.1 Code: 03 Menuiserite onderdak hoofddak	Puntmonster	-
6. Menuiserite onderdak aanbouw	Asbestmateriaal	Zorgvuldig beheren
6.1 Code: 09 Menuiserite platen hellend dak aanbouw	Puntmonster	-

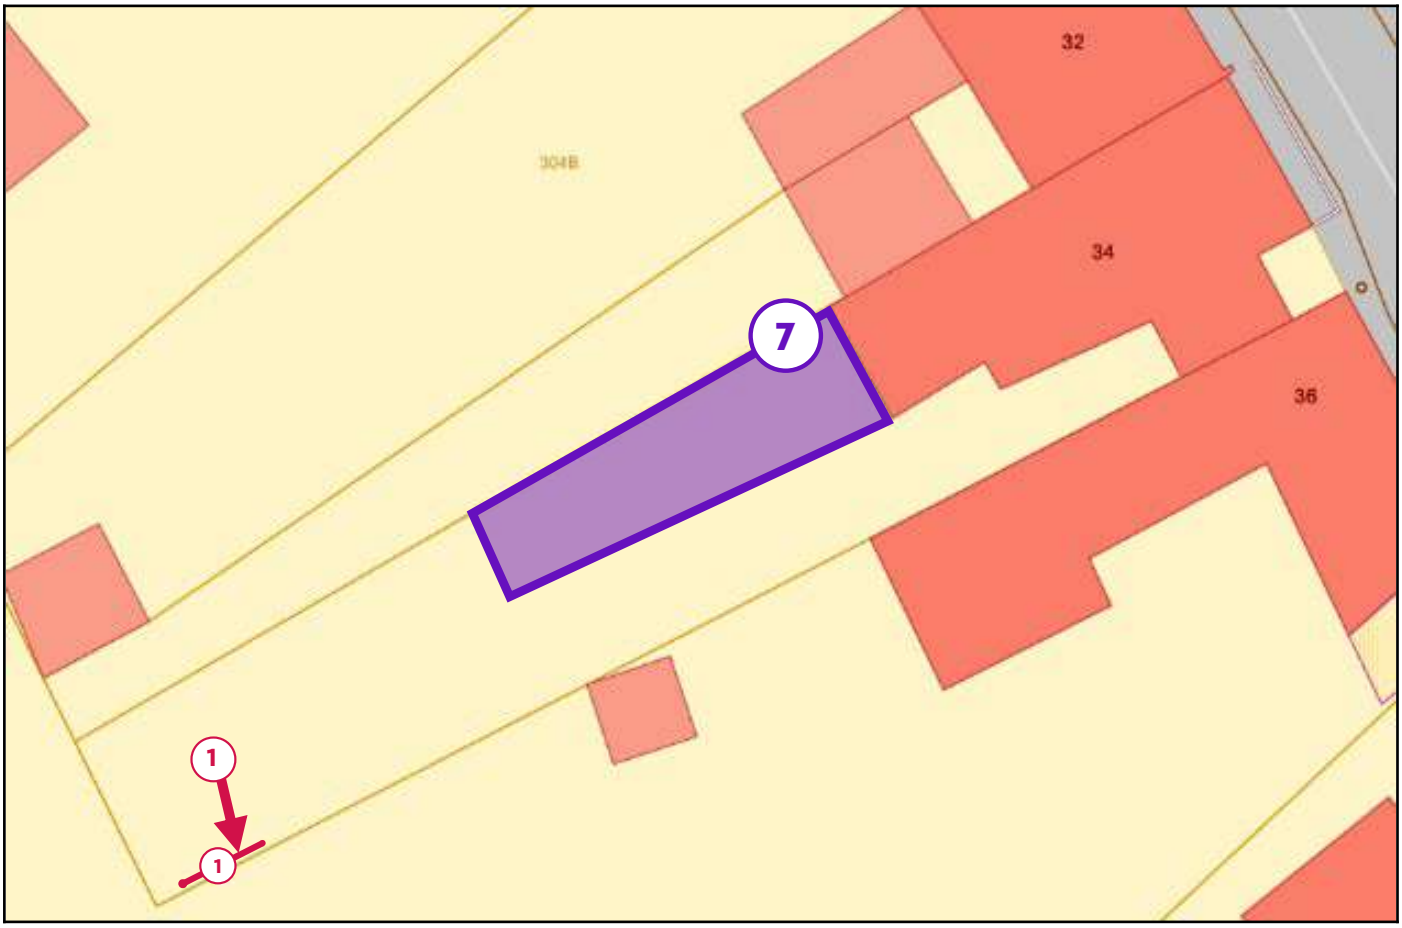
Plan 2.1: Vaststellingen buiten de constructies

Beschrijving	Type	Actie
1. Asbest platen	Asbestmateriaal	Dringend verwijderen
7. Overwoekerende vegetatie	Beperking	-

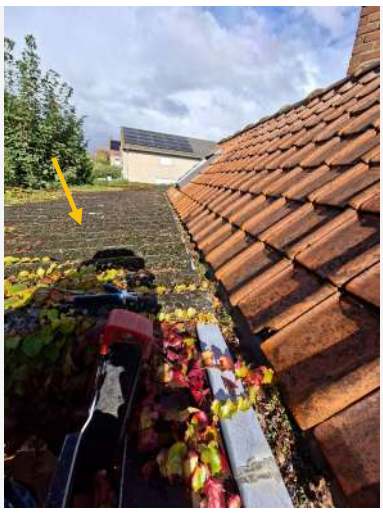
Fiche 3: Dak atelier golfplaten

Het asbestmateriaal valt onder de mijlpaal van 2034.

Eindbeoordeling materiaalrisico	Verhoogd materiaalrisico en/of verhoogde kans op vezelvrijgave

Gebondenheid	Categorie 1: hechtgebonden in oorsprong
Asbestsoort (vezeltype)	Alleen chrysotiel aanwezig
Asbestconcentratie	Laag (< 50%)
Afschermingsgraad van het gehele materiaal	Geheel of deels vrij aan de binnenlucht, maar geen contact met binnenluchtstromen
Toestand van het materiaal	Matig beschadigd, matig verweerd

#	Type	Referentie	Resultaat
3.1	Puntmonster	01 Golfplaten dak atelier	Chrysotiel

Beschrijving	Dak atelier golfplaten
Omgeving	Buiten
Primaire drager	Plat dak
Asbestmateriaal	Dak- en gevelbekleding - Golfplaat
Bindmiddel van asbestmateriaal	Cement
Gebondenheid op basis van bindmiddel	Hecht
Hoeveelheid (oppervlakte - aantal)	• 22,50 m^2 - 1 stuk
Totale oppervlakte	22,50 m^2
Eenvoudig bereikbaar	Ja
Bevestigingswijze	• Geschroefd
Identificatiemethode	Een monstername door de asbestdeskundige met laboanalyse door een asbestlabo.
Destructieve handeling voor identificatie	Nee

Verwijderen

- Verwijder dit asbestmateriaal zo snel mogelijk. Volg de toestand goed op.
- Hemelwater dat afspoelt van asbestcement daken of gevels kan asbestdeeltjes bevatten. Gebruik het enkel voor gesloten circuits (bv. spoelen toiletten). Reinig na het vervangen van het dak of de gevel de dakgoten en regenwaterput of -ton om asbesthoudend sediment of slib te verwijderen

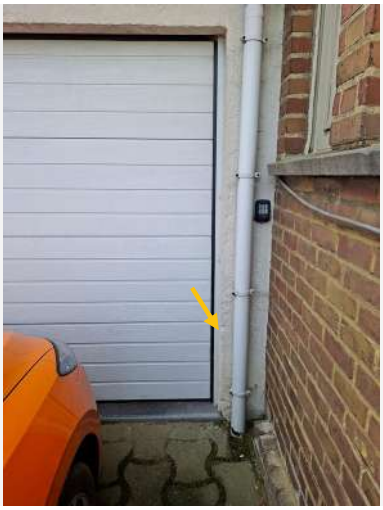
Fiche 10: Cementering buiten

Geen asbest

Beschrijving	Cementering buiten
Omgeving	Buiten
Primaire drager	Wand buitenschil
Bindmiddel van materiaal	Cement
Gebondenheid op basis van bindmiddel	Hecht
Hoeveelheid (oppervlakte - aantal)	• 3,60 m^2 - 1 stuk
Totale oppervlakte	3,60 m^2
Identificatiemethode	Een monstername door de asbestdeskundige met laboanalyse door een asbestlabo.
Destructieve handeling voor identificatie	Nee
Opmerking	De beide staalnames werden genomen aan de garage.

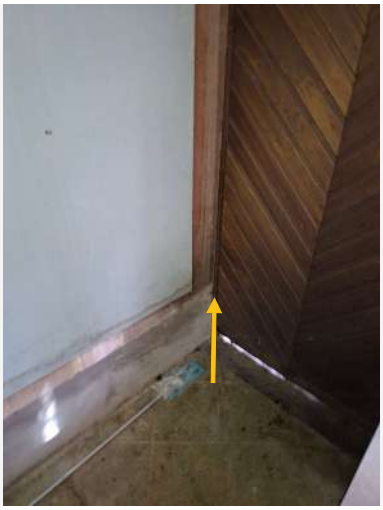
Fiche 11: Cementering binnenmuren

Geen asbest

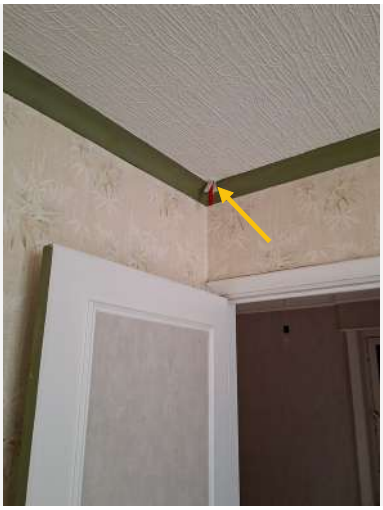
Fiche 15: Pleisterwerk plafond

Geen asbest
