Asbestinventarisattest

Zultseweg 86, 8790 Waregem

Attestnummer : **20260420-000316.000**
Uitgegeven op : **20.04.2026**
Geldig tot : **20.04.2031**

Niet-asbestveilig

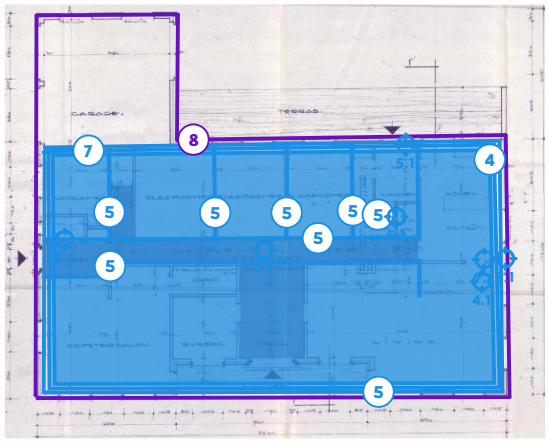
Plan 1.1: gelijkvloers

Beschrijving	Type	Actie
4. sierpleisters	Geen asbest	-
4.1 Code: 6	Puntmonster	-
5. Pleisterwerk muren	Geen asbest	-
5.1 Code: 1	Mengmonster	-
7. Pleisterwerk plafonds	Geen asbest	-
7.1 Code: 2	Mengmonster	-
8. raamvoegsel in cement en kunststof	Overige ruimte of materiaal	-

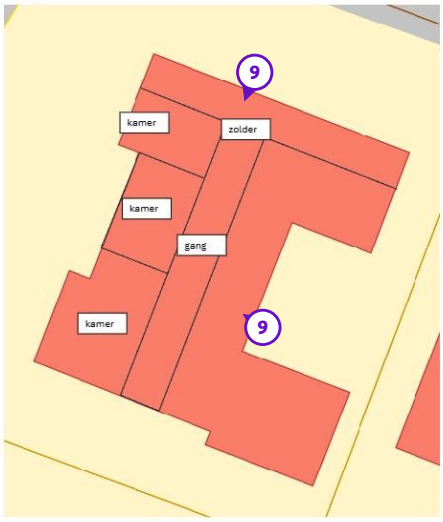
Plan 1.2: verdieping

Beschrijving	Type	Actie
9. CV-brander (niet verdacht)	Overige ruimte of materiaal	-

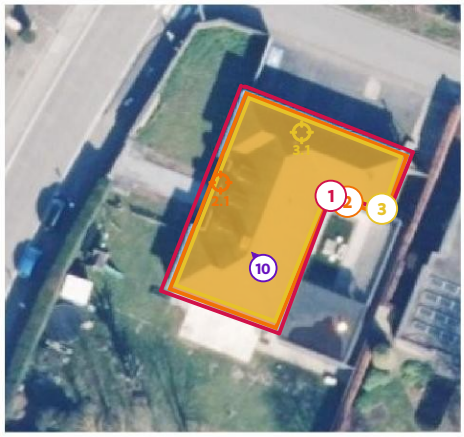
Plan 1.4: luchtfoto

Beschrijving	Type	Actie
1. slib en sediment in goten van AC daken	Asbestmateriaal	Dringend verwijderen
2. leien dakbedekking	Asbestmateriaal	Verwijderen
2.1 Code: 3	Puntmonster	-
3. Onderdak (type Menuiserite)	Asbestmateriaal	Zorgvuldig beheren
3.1 Code: 4	Puntmonster	-
10. cementgebonden buizen mogelijk in schoorsteen	Overige ruimte of materiaal	-

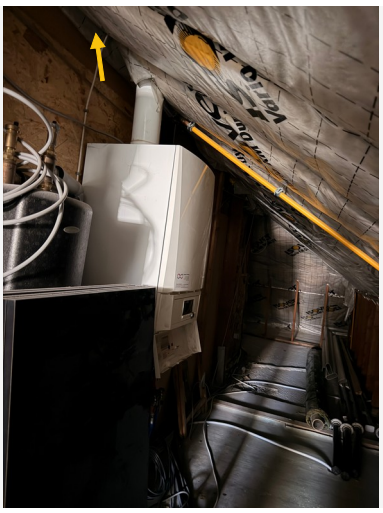
Fiche 3: Onderdak (type Menuiserite)

Asbestmateriaal

Het asbestmateriaal valt onder de mijlpaal van 2040.

Risicobeoordeling

Eindbeoordeling materiaalrisico	Zeer laag materiaalrisico en/of zeer lage kans op vezelvrijgave

Gebondenheid	Categorie 1: hechtgebonden in oorsprong
Asbestsoort (vezeltype)	Alleen chrysotiel aanwezig
Asbestconcentratie	Laag (< 50%)
Afschermingsgraad van het gehele materiaal	Niet-stootvaste afscherming
Toestand van het materiaal	Licht beschadigd, licht verweerd. Intacte calciumsilicaatplaat of materiaal met categorie 3-gebondenheid

#	Type	Referentie	Resultaat
3.1	Puntmonster	4	Chrysotiel

Beschrijving	Onderdak (type Menuiserite)
Omgeving	Binnen
Primaire drager	Schuin dak
Asbestmateriaal	Plaat, paneel, tablet - Type Menuiserite
Bindmiddel van asbestmateriaal	Cement
Gebondenheid op basis van bindmiddel	Hecht
Hoeveelheid (oppervlakte - dikte - aantal)	• 490,00 m^2 - 0,35 cm - 1 stuk
Totaal volume	1,715 m^3
Eenvoudig bereikbaar	Nee • Het asbestmateriaal is bedekt (uitgezonderd laag verf, coating, behang, kunststof, textiel) en het wegnemen van het bedekkende materiaal kan niet zonder het bedekkende materiaal te beschadigen.
Bevestigingswijze	• Geklemd • Onbekend
Identificatiemethode	Een monstername door de asbestdeskundige met laboanalyse door een asbestlabo.
Destructieve handeling voor identificatie	Nee
Opmerking	Deze oppervlakte, volumes en gewichten zijn geschat op basis van een benadering, (de opgegeven hoeveelheden mogen niet gebruikt worden als maatstaf van heffing).

Zorgvuldig beheren

- Zorg voor een veilig beheer en verwijder dit asbestmateriaal wanneer het bij werken eenvoudig bereikbaar wordt. Controleer de toestand jaarlijks op wijzigingen.

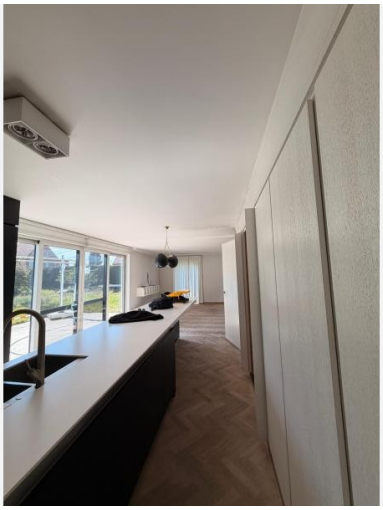
Fiche 4: sierpleisters

Geen asbest

#	Type	Referentie	Resultaat
4.1	Puntmonster	6	Geen asbest

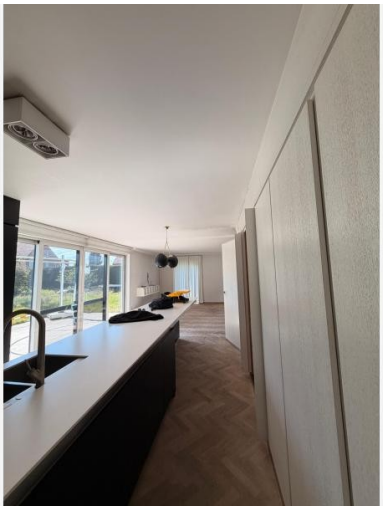
Fiche 5: Pleisterwerk muren

Geen asbest

#	Type	Referentie	Resultaat
5.1	Mengmonster	1	Geen asbest

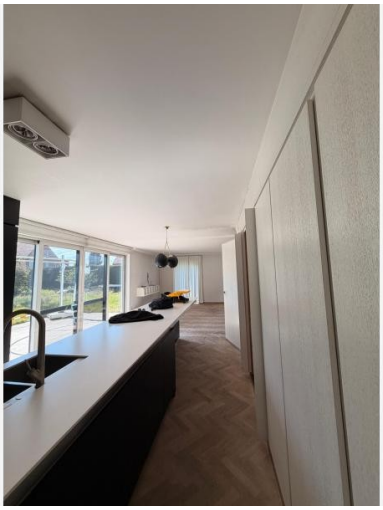
Fiche 7: Pleisterwerk plafonds

Geen asbest

#	Type	Referentie	Resultaat
7.1	Mengmonster	2	Geen asbest

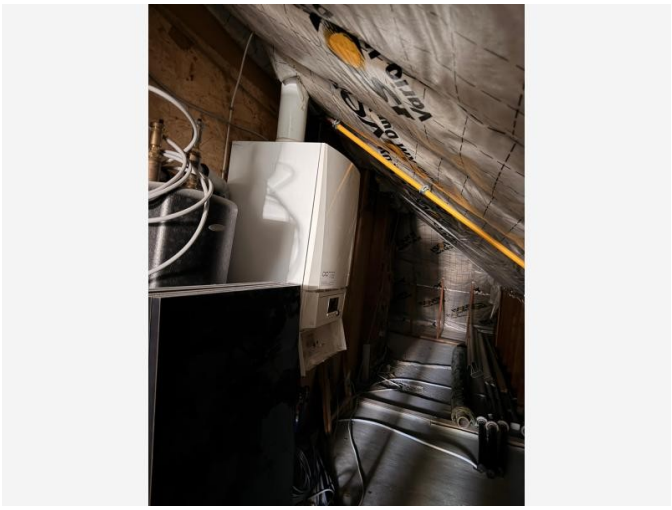
Beschrijving	Notitie	Terug te vinden op plannen
Fiche 8: raamvoegsel in cement en kunststof	-	Plan 1.1: gelijkvloers
Fiche 9: CV-brander (niet verdacht)	De CV-brander bevat geen asbestverdachte materialen.	Plan 1.2: verdieping
