Asbestinventarisattest

Haringrodestraat 15/401, 2018 Antwerpen

Attestnummer : **20260925-000010.000**
Uitgegeven op : **25.09.2026**
Geldig tot : **25.09.2036**

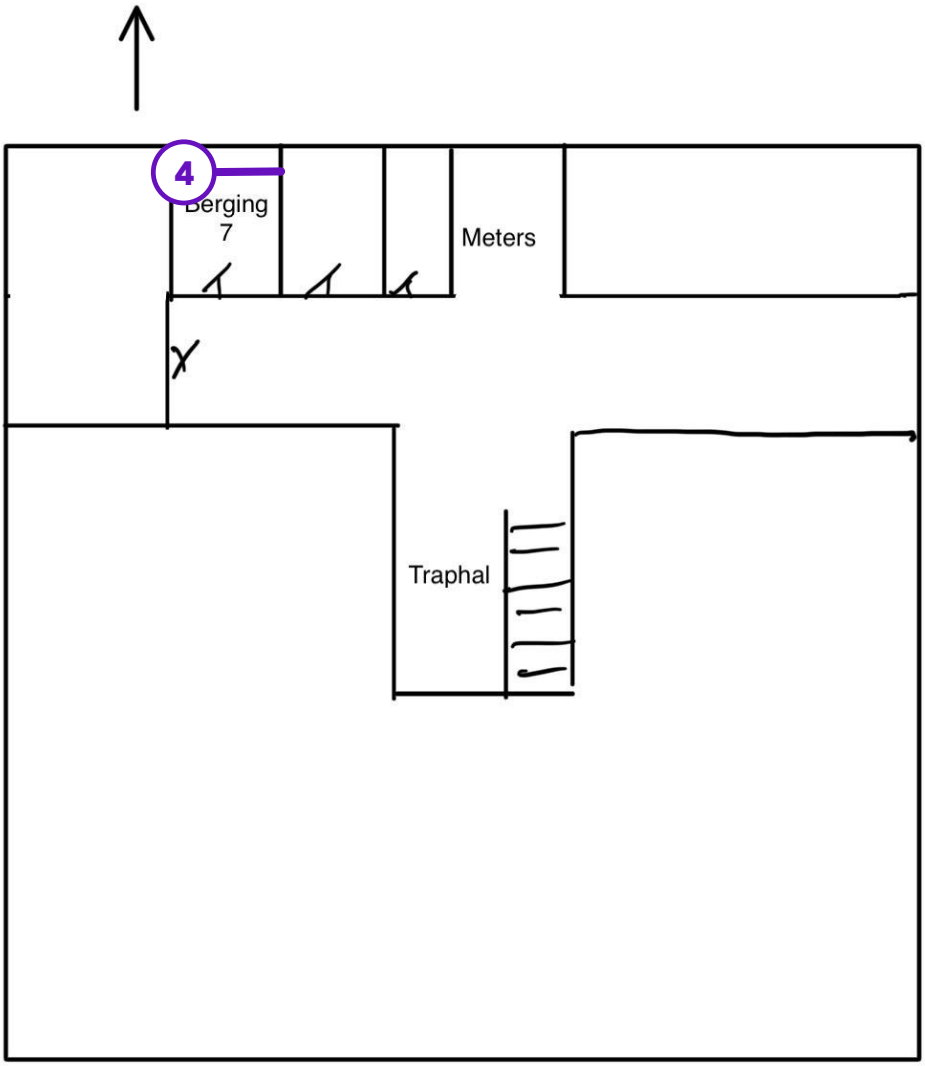
Plan 1.1: Kelderberging 7

Beschrijving	Type	Actie
4. Leidingisolatie kelderberging	Advies	-

De leidingisolatie is van de collectieve verwarming in het gebouw. Deze wordt opgenomen in het attest gemeenschappelijke delen.

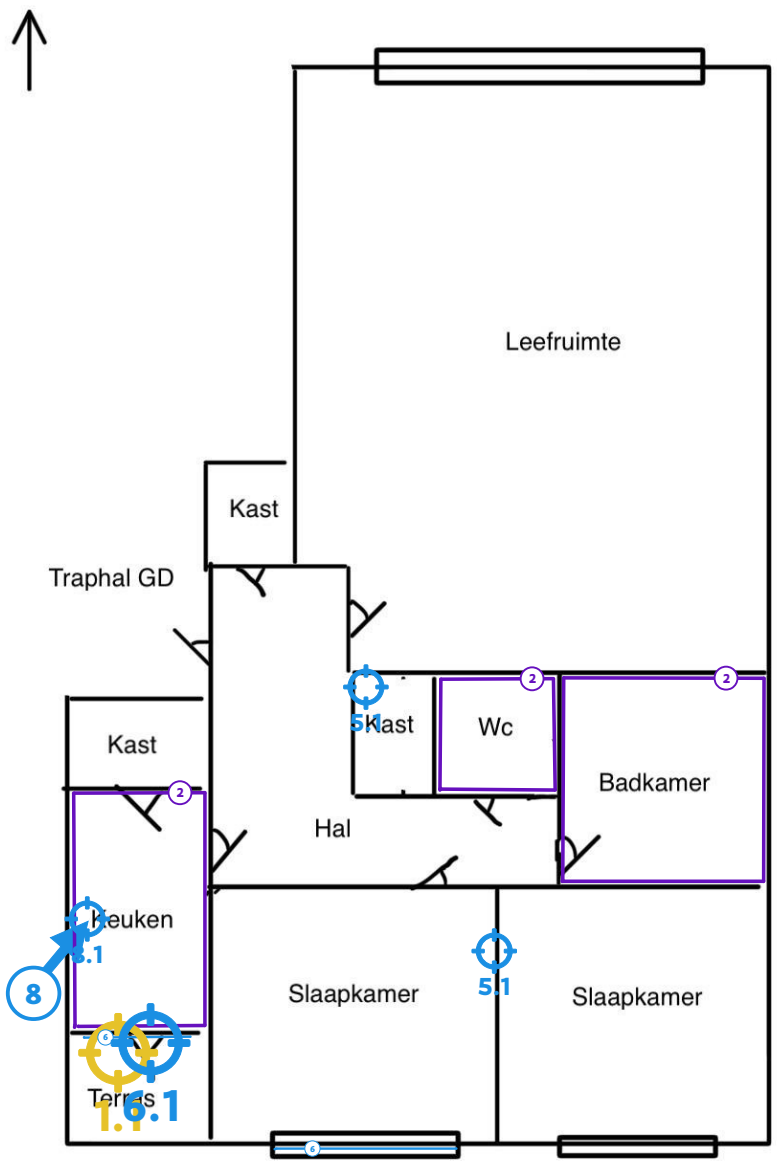
Plan 1.2: Appartement

alle ruimtes bevatten pleisterwerk, exclusief natte ruimtes
alle ramen bevatten nog mastiek

Beschrijving	Type	Actie
1. Mastiek/kit tussen muur en profiel buiten	Asbestmateriaal	Zorgvuldig beheren
1.1 Code: M04	Puntmonster	-
2. Tegellijm achter wandtegels & plinten	Advies	-

5. Pleisterwerk wanden	Geen asbest	-
5.1 Code: M01	Mengmonster	-
6. Stopverf	Geen asbest	-
6.1 Code: M03	Puntmonster	-
8. Coating spoelbak keuken	Geen asbest	-
8.1 Code: M05	Puntmonster	-

- Zorg voor een veilig beheer. Vermijd het beschadigen van het asbestmateriaal. Controleer de toestand jaarlijks op wijzigingen.

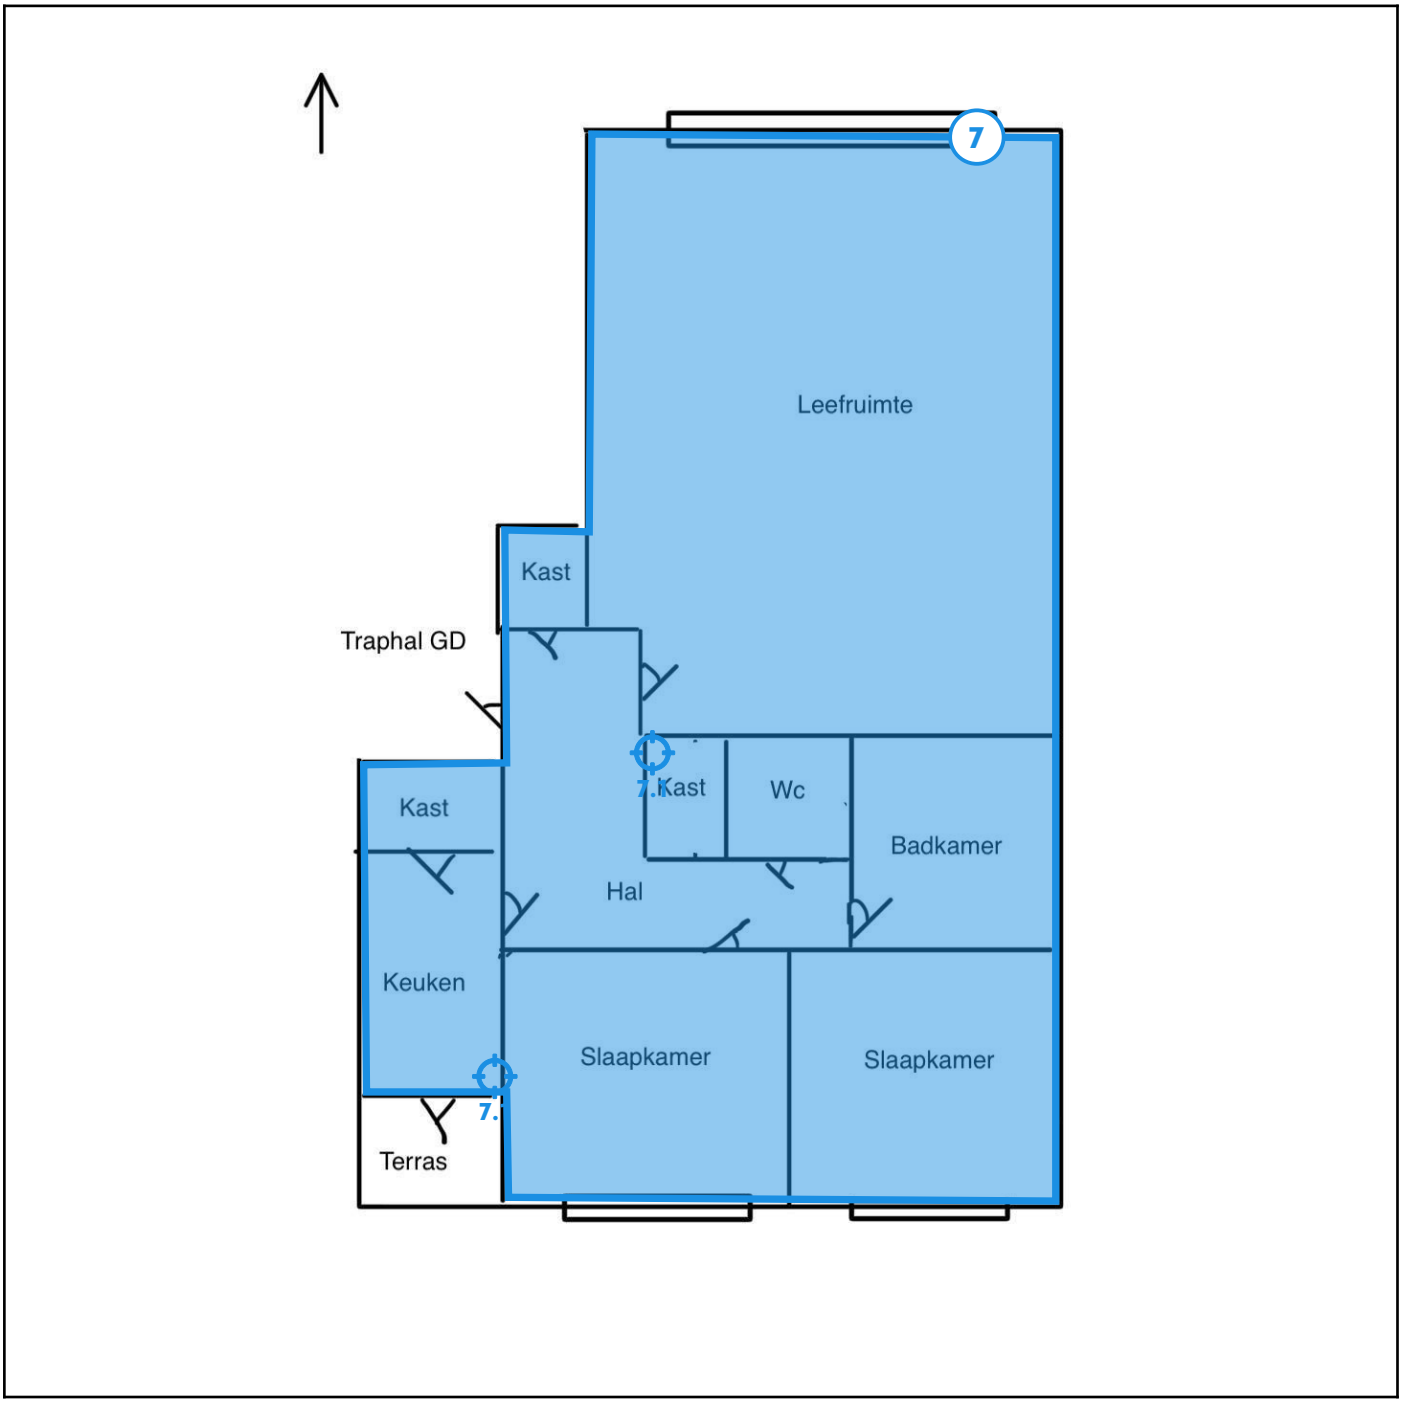
Plan 1.3: Appartement

Beschrijving	Type	Actie
7. Pleisterwerk plafonds	Geen asbest	-
7.1 Code: M02	Mengmonster	-

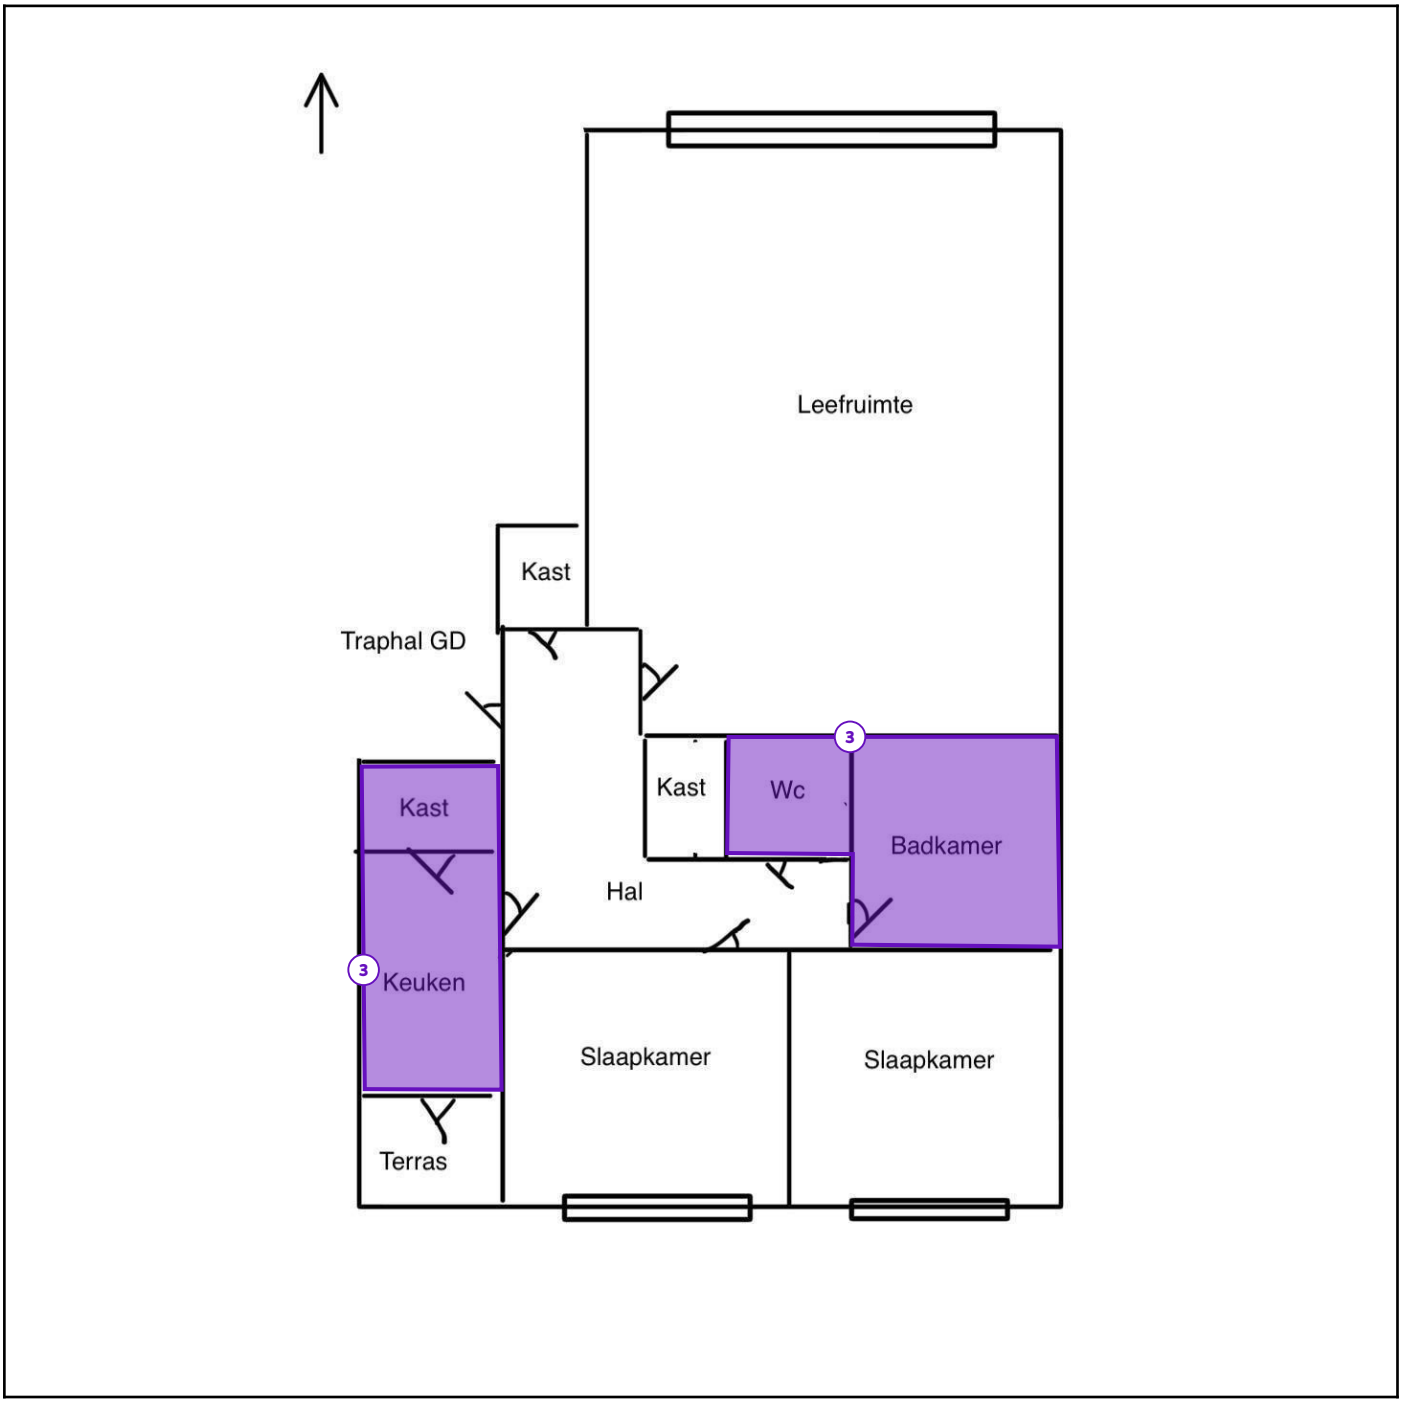
Plan 1.4: Appartement

Beschrijving	Type	Actie
3. Tegellijm onder vloertegels	Advies	-

Op moment van de inspectie kon niet worden nagegaan of de tegellijm onder de vloertegels of achter de plinttegels asbestverdacht is. Bij renovatie of verwijdering van de tegels dient het materiaal te worden geanalyseerd voor de werken van start gaan.
