Asbestinventarisattest

Groenendijkstraat 70/0201, 8450 Bredene

Attestnummer : **20260103-000038.000**
Uitgegeven op : **03.01.2026**
Geldig tot : **03.01.2036**

Niet-asbestveilig

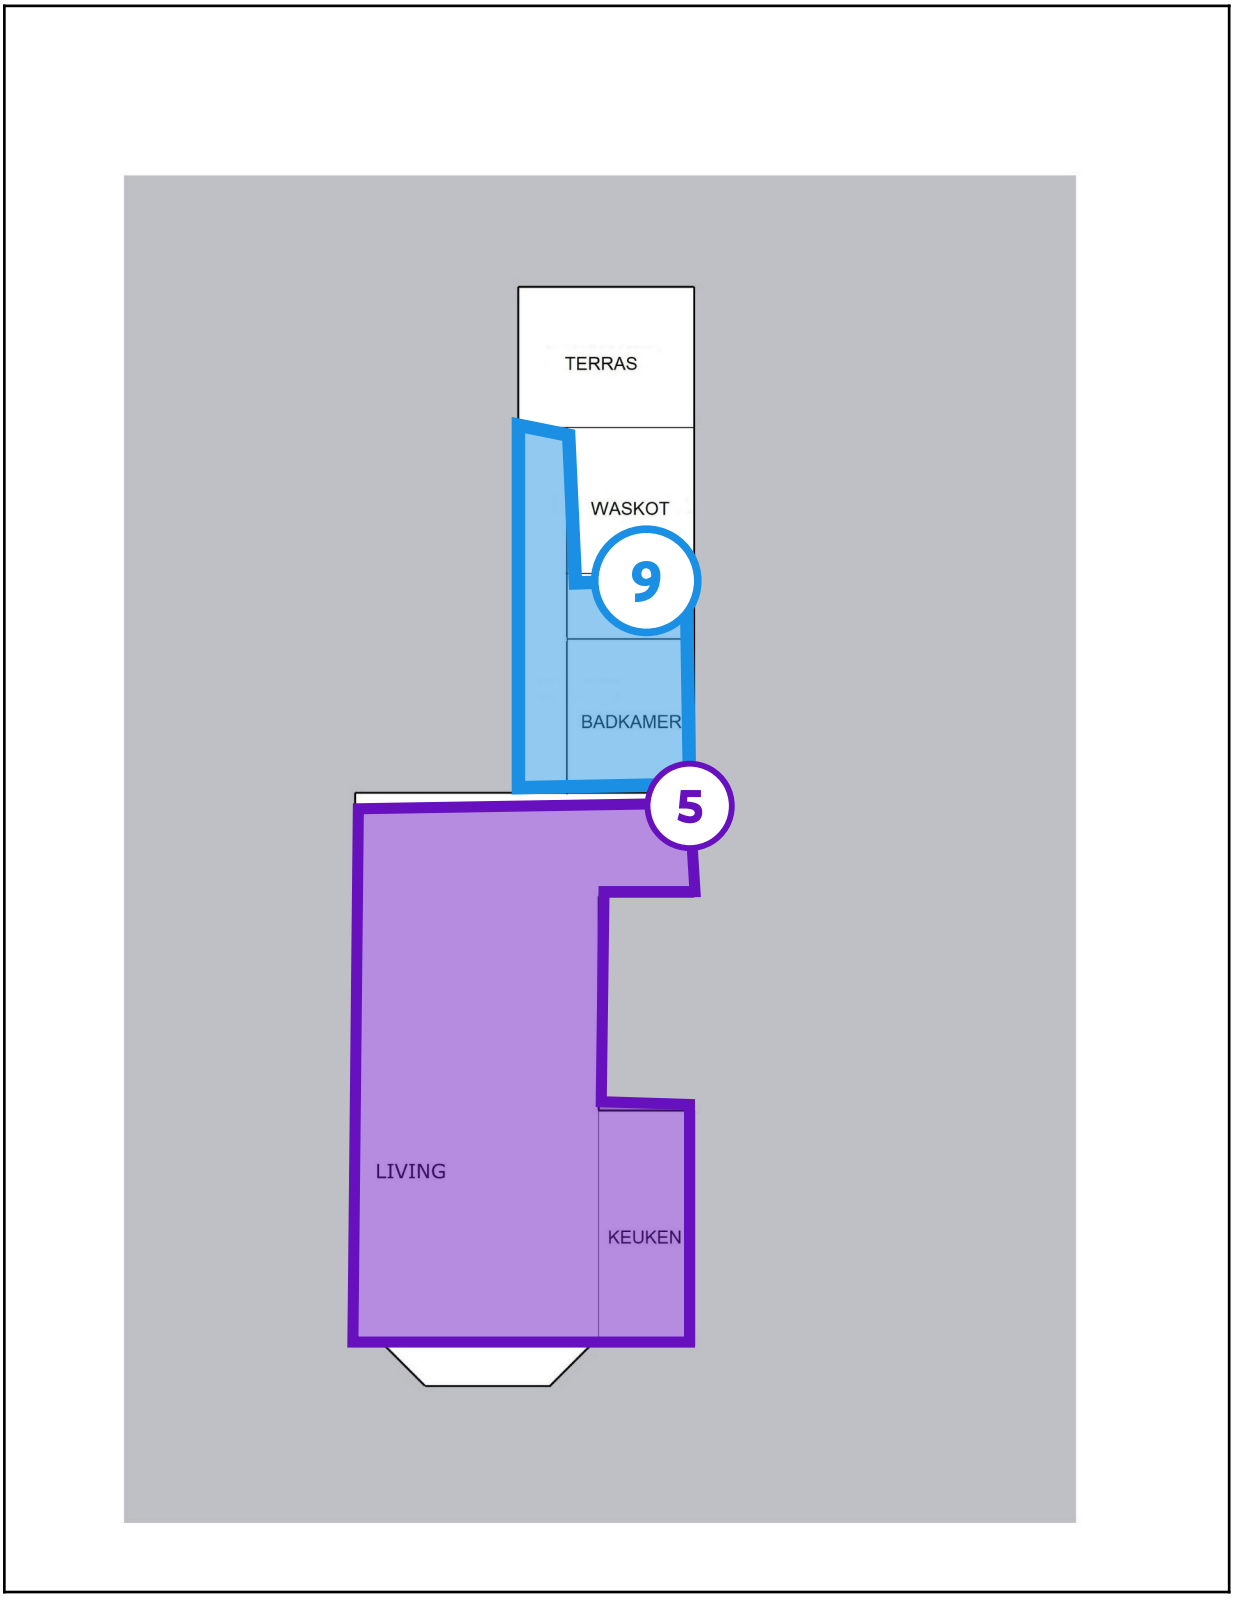
Plan 1.2: Plafond appartement 0201

5. Plafond	Advies	-
9. Pleister plafond	Geen asbest	-

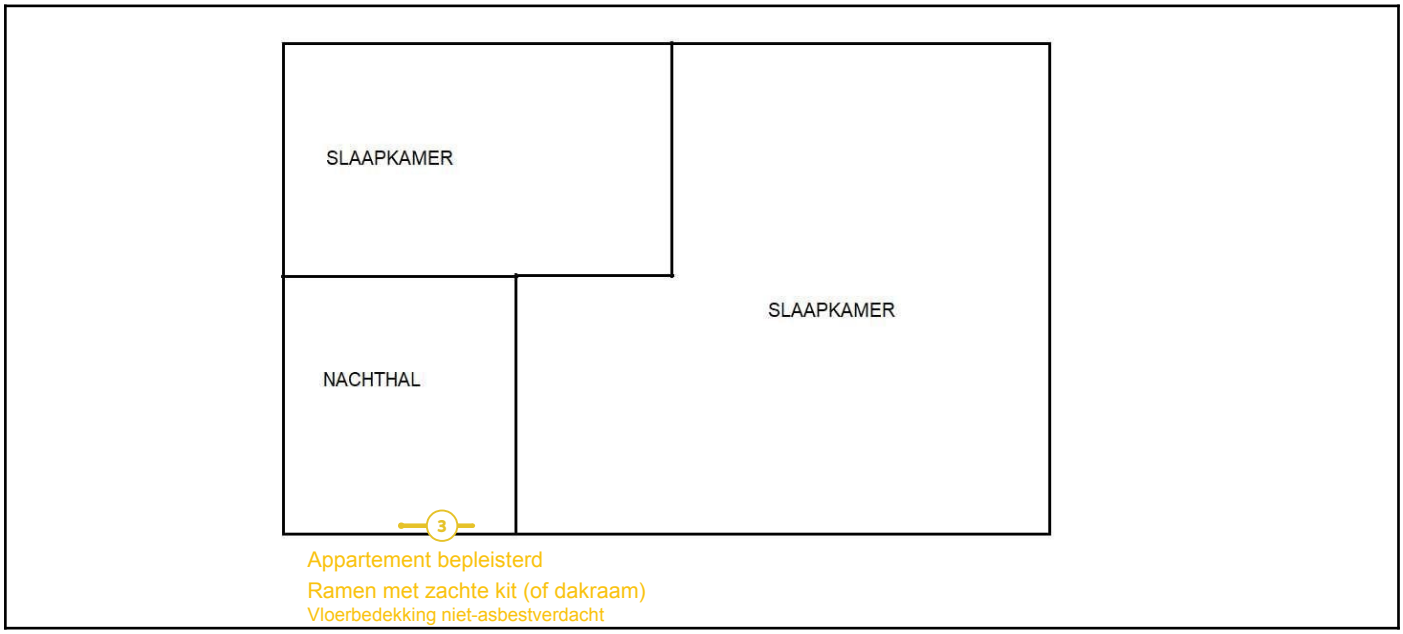
Plan 1.3: Plan duplex

Beschrijving	Type	Actie
3. Vensterbanken binnen	Asbestmateriaal	Zorgvuldig beheren
6. Vloerbekleding	Advies	-
8. Pleister wand	Geen asbest	-
11. Mastiek schrijnwerk	Overige ruimte of materiaal	-

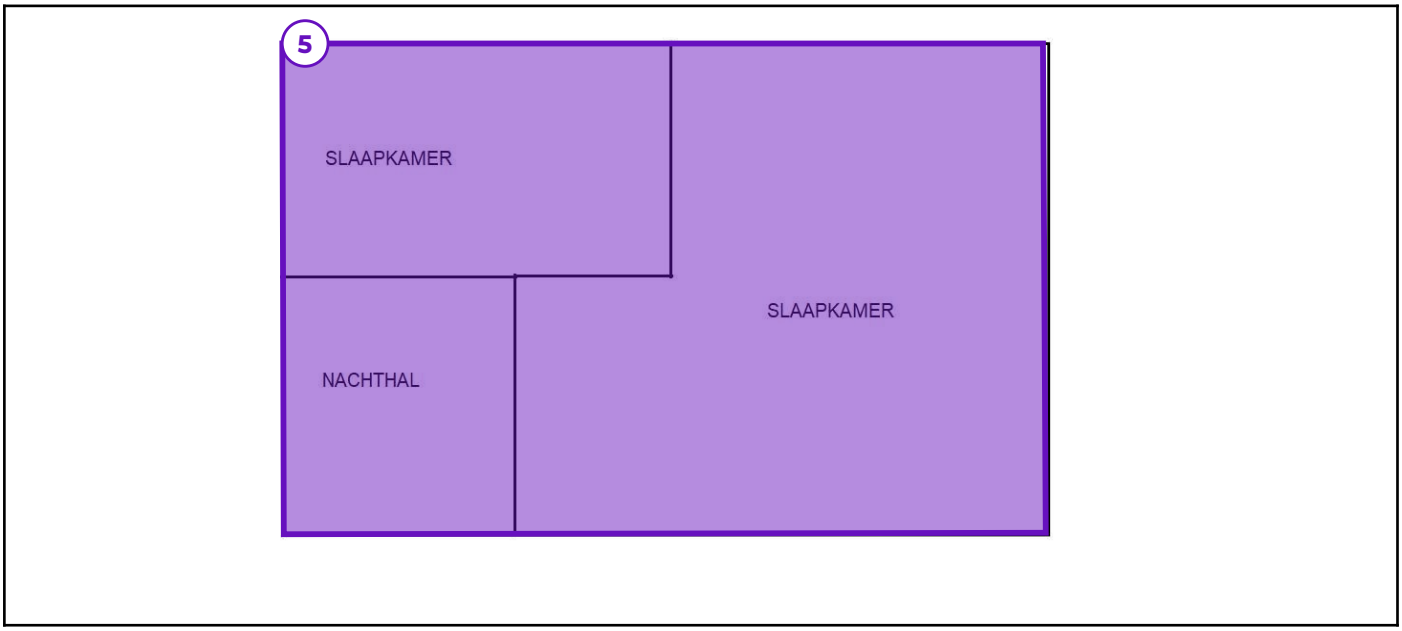
Plan 1.4: Plafond duplex

Beschrijving	Type	Actie
5. Plafond	Advies	-
