# Asbestinventarisattest

Driehoek 69, 2940 Stabroek

Attestnummer : **20260901-000468.000**
Uitgegeven op : **01.09.2026**
Geldig tot : **01.09.2031**

## Niet-asbestveilig

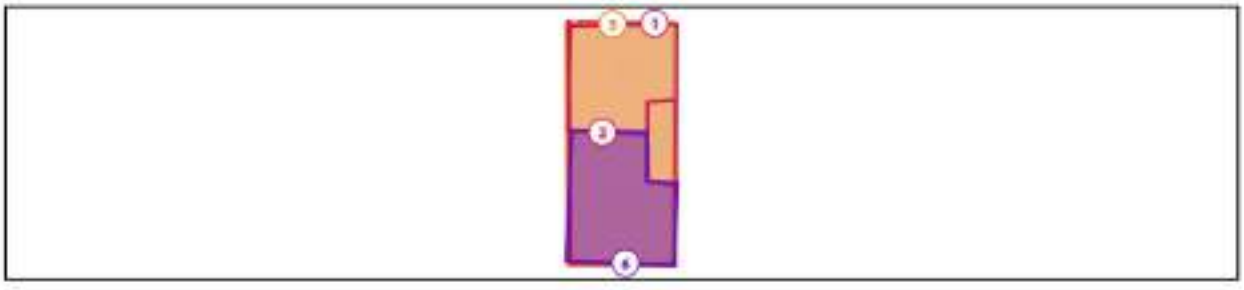
# Plan 1.2: Knipsel164752487

| Beschrijving | Type | Actie |
|---|---|---|
| 1. Woning - mastiek - Ramen voorkant | Asbestmateriaal | Dringend verwijderen |
| 2. Woning - Pleisterwerk - Muur | Asbestmateriaal | Dringend maatregelen nemen |
| 3. Woning - Pleisterwerk - Plafond | Asbestmateriaal | Maatregelen nemen |
| 6. Woning - Rommel - 1ste verdiep | Advies | - |

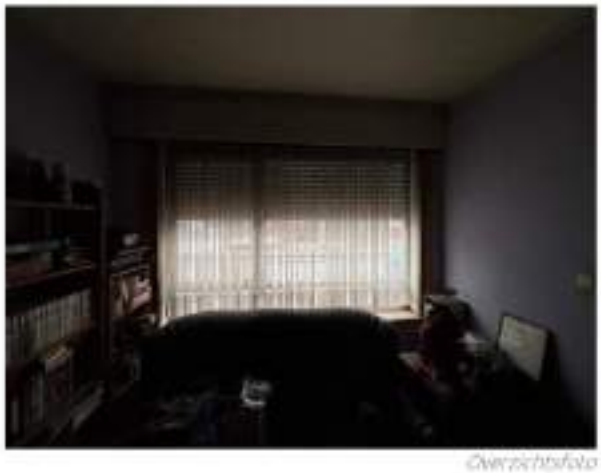
# Fiche 2: Woning - Pleisterwerk - Muur

Het asbestmateriaal valt onder de mijlpaal van 2034.

Dringend maatregelen nemen

| **Eindbeoordeling materiaalrisico** | Hoog materiaalrisico en/of hoge kans op vezelvrijgave |

| **Gebondenheid** | Categorie 2: niet-hechtgebonden met matrix |
| **Asbestsoort (vezeltype)** | Amfibool aanwezig, uitgezonderd crocidoliet |
| **Asbestconcentratie** | Hoog (>= 50%) |
| **Afschermingsgraad van het gehele materiaal** | Geheel of deels (ook) vrij aan de binnenlucht |
| **Toestand van het materiaal** | Matig beschadigd, matig verweerd |

| **Beschrijving** | Woning - Pleisterwerk - Muur |
| **Asbestmateriaal** | In-situ afwerkingslagen - Pleisterwerk (wand, plafond, ...) |
| **Hoeveelheid (oppervlakte - dikte - aantal)** | • 450,00 $m^2$ - 2,00 cm - 1 stuk |

- Zorg voor een veilig beheer. Vermijd het beschadigen van het asbestmateriaal. Controleer de toestand jaarlijks op wijzigingen.
- Sluit de ruimte luchtdicht af en vermijd het betreden van de ruimte.
- Verwijder dit asbestmateriaal zo snel mogelijk. Volg de toestand goed op.

- Hermetische zone (erkend asbestverwijderaar)
  Enkel door erkende asbestverwijderaar
