Asbestinventarisattest

Hoogveldstraat 55, 3020 Herent

Attestnummer : **20260422-000188.000**
Uitgegeven op : **22.04.2026**
Geldig tot : **22.04.2031**

Niet-asbestveilig

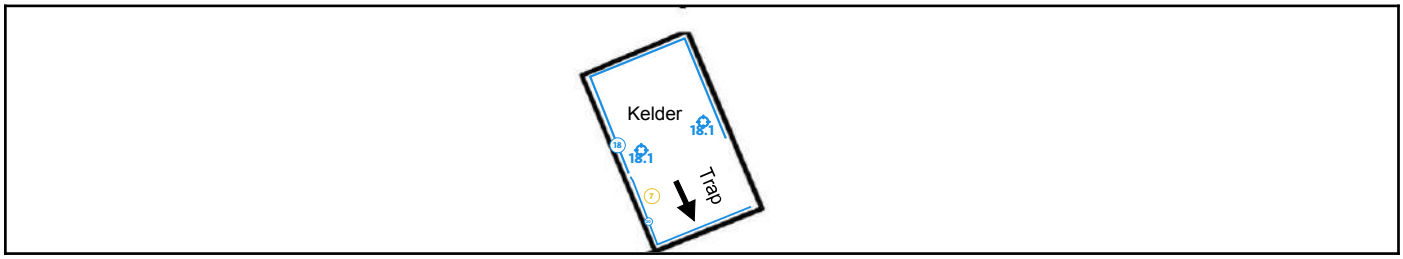
Plan 1.1: -1

Beschrijving	Type	Actie
7. Bakeliet toepassingen	Asbestmateriaal	Zorgvuldig beheren
18. Cementering wanden kelder	Geen asbest	-
18.1 Code: 0002	Mengmonster	-
20. Muurpleister	Geen asbest	-

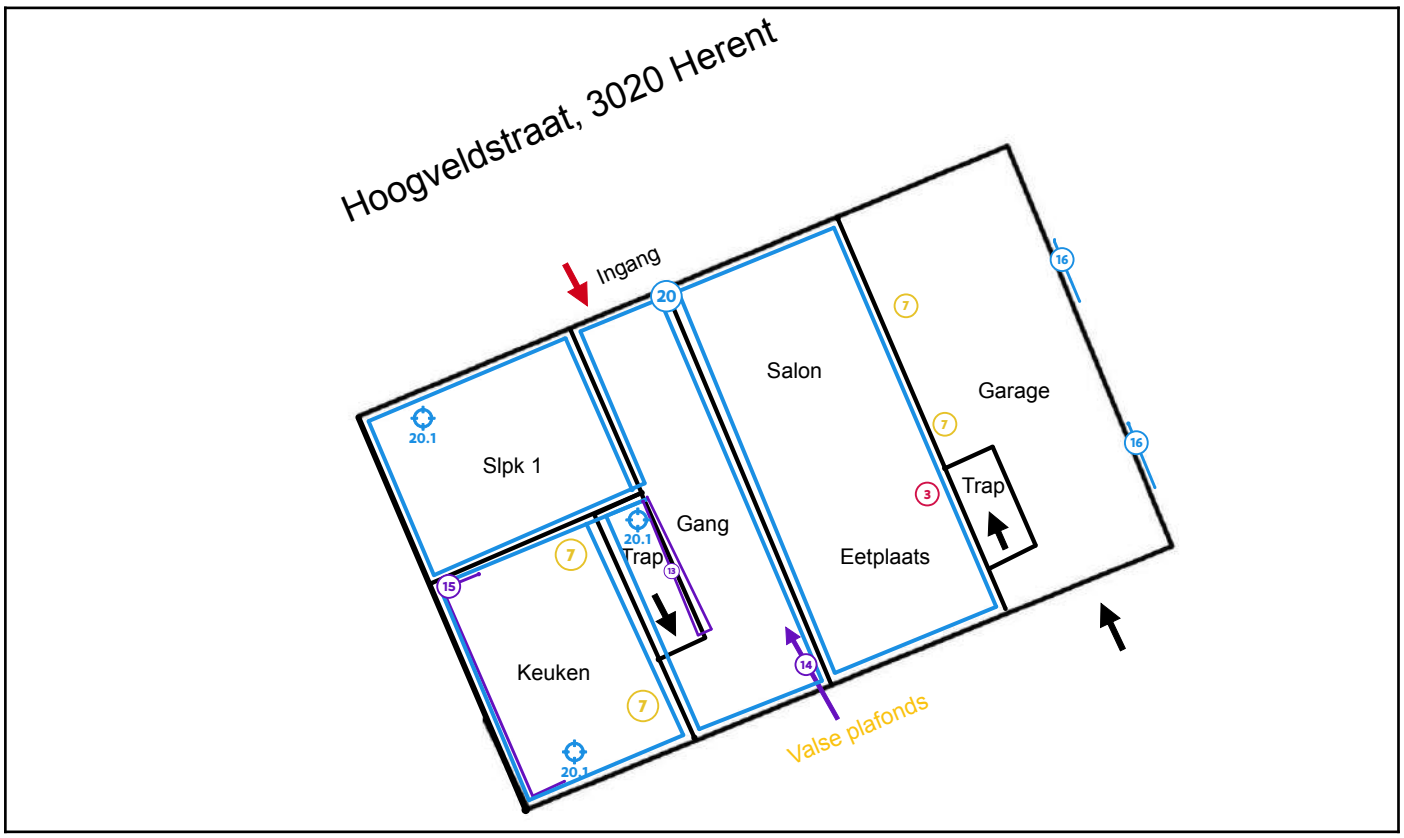
Plan 1.2: +0

Beschrijving	Type	Actie
3. Kachelkoord eetplaats	Asbestmateriaal	Dringend verwijderen
7. Bakeliet toepassingen	Asbestmateriaal	Zorgvuldig beheren
13. Valse wanden	Advies	-
14. Valse plafonds	Advies	-
15. Tegellijm niet zichtbaar	Advies	-
16. Kit kozijn-glas houten ramen	Geen asbest	-
20. Muurpleister	Geen asbest	-
20.1 Code: 0001	Mengmonster	-

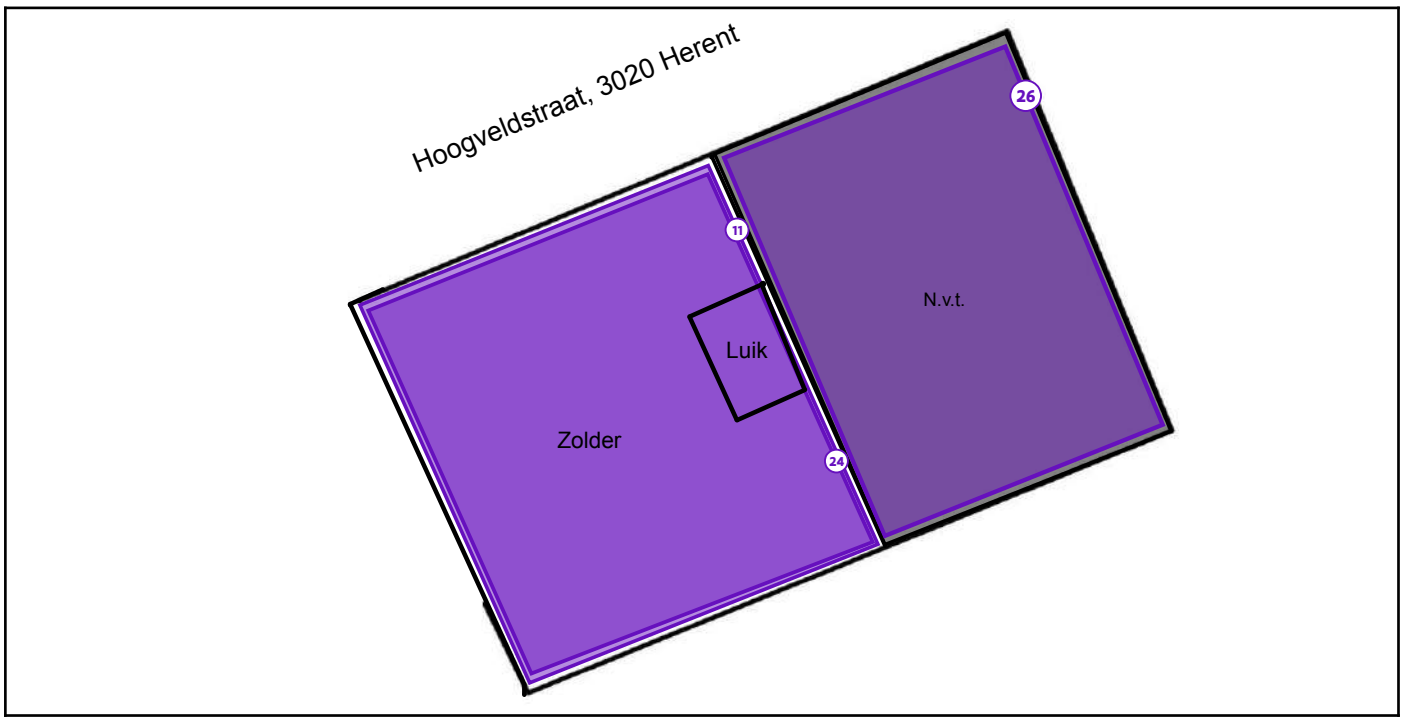
Plan 1.4: +2

Beschrijving	Type	Actie
11. Zolder niet beloopbaar	Beperking	-
24. Onderdak zolder woning	Overige ruimte of materiaal	-
26. Onderdak slpk 2 en garage	Overige ruimte of materiaal	-

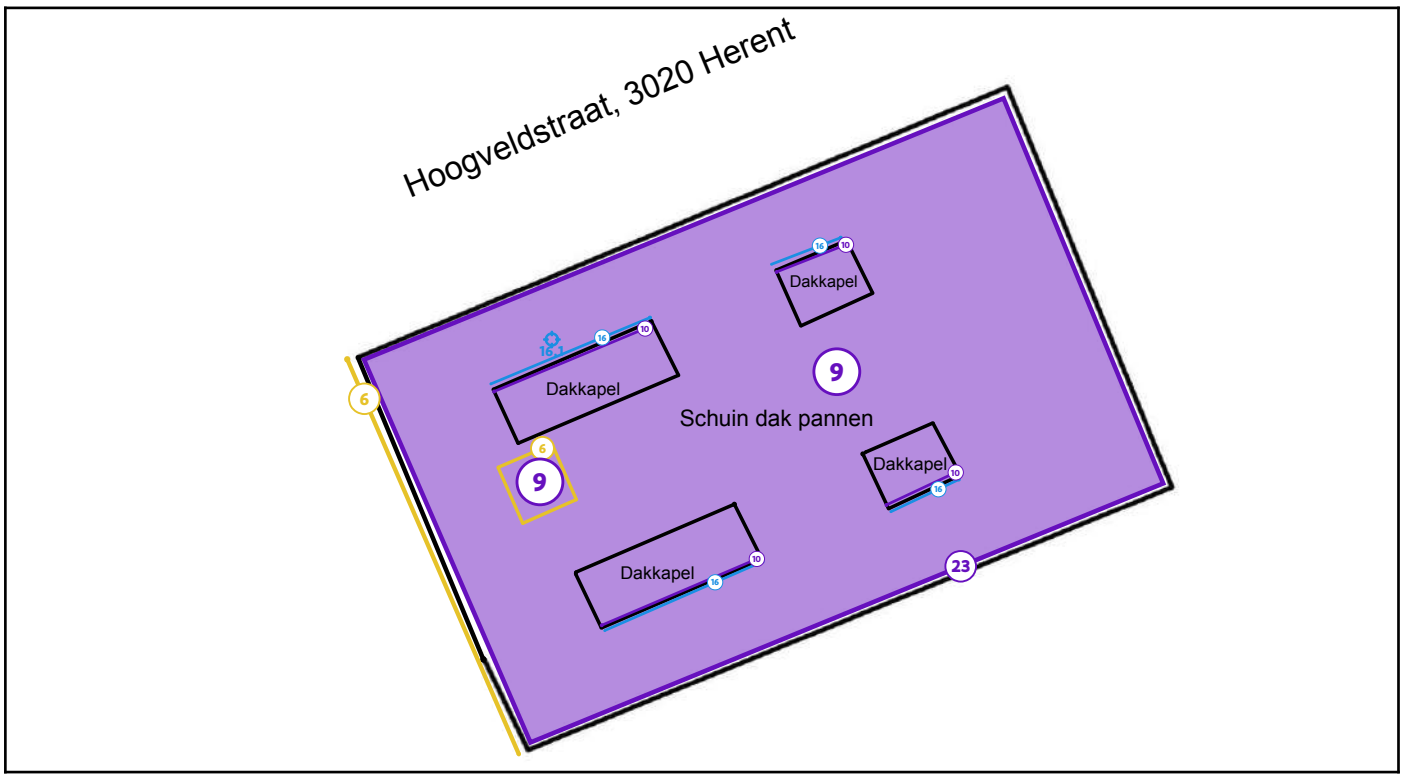
Plan 1.5: Dakenplan woning

Beschrijving	Type	Actie
6. Cementering zijgevel rechts en schouw rechts (vooraanzicht)	Asbestmateriaal	Zorgvuldig beheren
9. Schouwen op de daken	Beperking	-
10. Dakgoten dakkapels niet zichtbaar (materiaal onbekend)	Beperking	-
16. Kit kozijn-glas houten ramen	Geen asbest	-
16.1 Code: 0003	Puntmonster	-
23. Dakbedekking woning en berging	Overige ruimte of materiaal	-

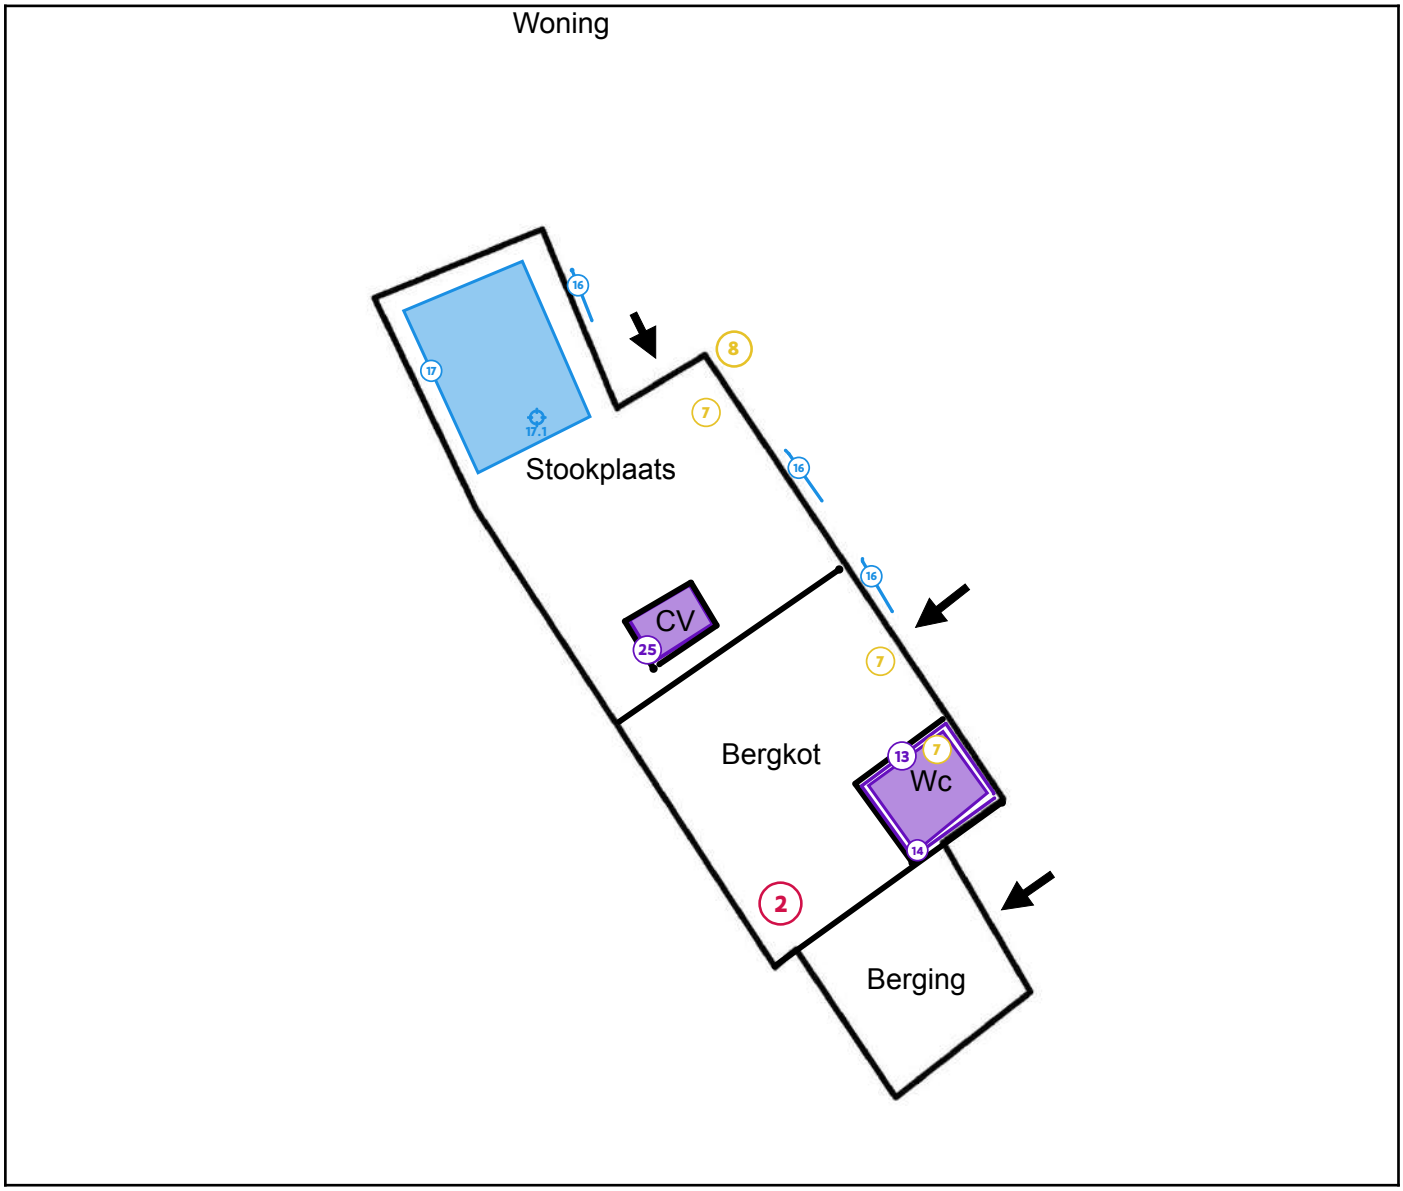
Plan 2.1: Berging en stookplaats +0

Beschrijving	Type	Actie
2. Asbestcement afval	Asbestmateriaal	Dringend verwijderen
7. Bakeliet toepassingen	Asbestmateriaal	Zorgvuldig beheren
8. AC afvoerbuis	Asbestmateriaal	Zorgvuldig beheren
13. Valse wanden	Advies	-
14. Valse plafonds	Advies	-

16. Kit kozijn-glas houten ramen	Geen asbest	-
17. Vinylvloer stookplaats	Geen asbest	-
17.1 Code: 0004	Puntmonster	-
25. Cv-ketel stookplaats	Overige ruimte of materiaal	-

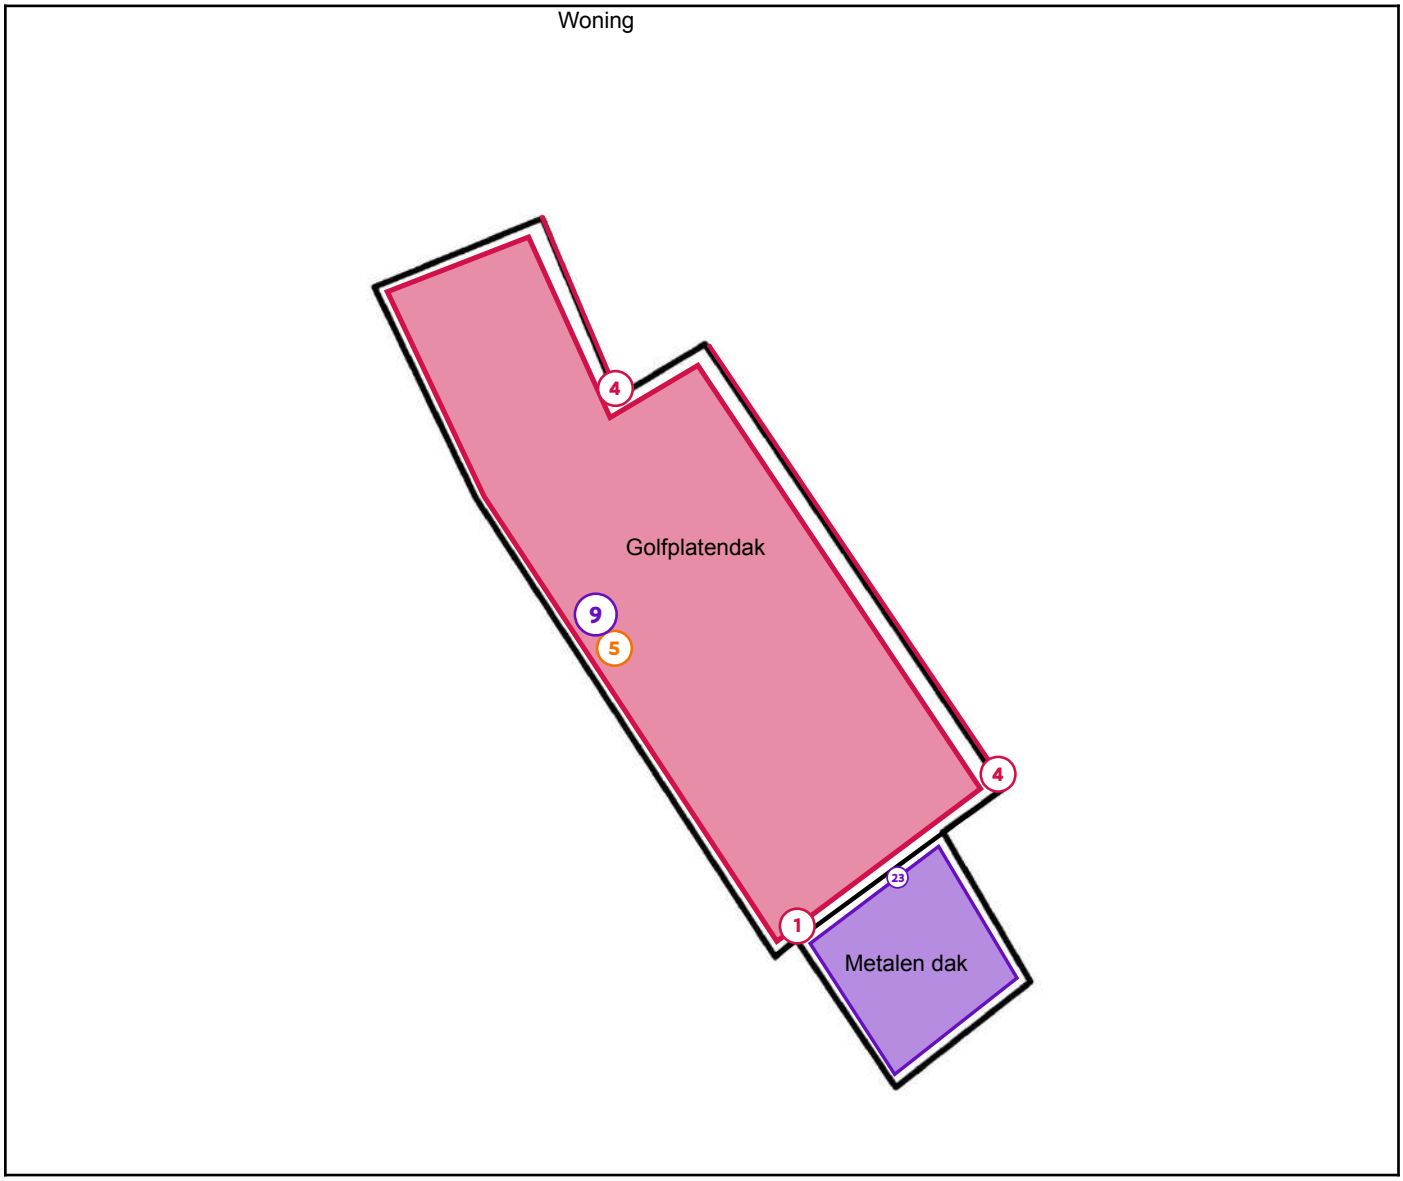
Plan 2.2: Berging en stookplaats dakenplan

Beschrijving	Type	Actie
1. Golfplaten dak	Asbestmateriaal	Dringend verwijderen
4. Slib/sediment dakgoot	Asbestmateriaal	Dringend verwijderen
5. Schouwbuis	Asbestmateriaal	Verwijderen
9. Schouwen op de daken	Beperking	-
23. Dakbedekking woning en berging	Overige ruimte of materiaal	-

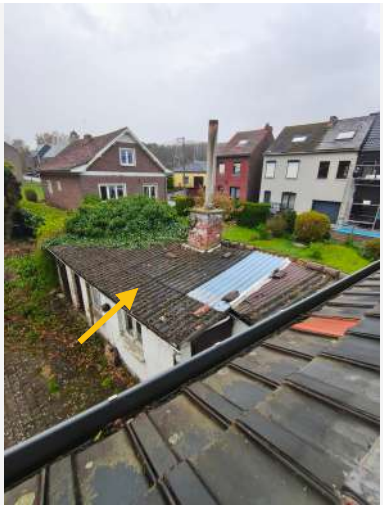
Fiche 1: Golfplaten dak

Eindbeoordeling materiaalrisico	Hoog materiaalrisico en/of hoge kans op vezelvrijgave
Opmerking	mosgroei is matig beschadigd

Gebondenheid	Categorie 1: hechtgebonden in oorsprong
Asbestsoort (vezeltype)	Crocidoliet aanwezig
Asbestconcentratie	Laag (< 50%)
Afschermingsgraad van het gehele materiaal	Geheel of deels vrij aan de binnenlucht, maar geen contact met binnenluchtstromen
Toestand van het materiaal	Matig beschadigd, matig verweerd

Beschrijving	Golfplaten dak
Omgeving	Grenst aan binnen- en buitenlucht
Primaire drager	Schuin dak
Asbestmateriaal	Dak- en gevelbekleding - Golfplaat
Bindmiddel van asbestmateriaal	Cement
Gebondenheid op basis van bindmiddel	Hecht
Hoeveelheid (oppervlakte - aantal)	• 25,00 m^2 - 1 stuk
Totale oppervlakte	25,00 m^2
Eenvoudig bereikbaar	Ja
Bevestigingswijze	• Geschroefd
Identificatiemethode	De asbestdeskundige beoordeelt het materiaal als asbesthoudend, en dit zonder monstername.
Destructieve handeling voor identificatie	Nee
Opmerking	De golfplatenzijn visueel vastgesteld. Het is aangewezen om bijkomend onderzoek uit te voeren bij renovatiewerken. De vermelde oppervlaktes, diktes en volumes betreffen een beredeneerde schatting. Er worden geen rechten verleend aan deze oppervlaktes/diktes/volumes.

- Verwijder dit asbestmateriaal zo snel mogelijk. Volg de toestand goed op.
- Hemelwater dat afspoelt van asbestcement daken of gevels kan asbestdeeltjes bevatten. Gebruik het enkel voor gesloten circuits (bv. spoelen toiletten). Reinig na het vervangen van het dak of de gevel de dakgoten en regenwaterput of -ton om asbesthoudend sediment of slib te verwijderen
- Voer bijkomende staalname(s) uit.

- Eenvoudige handelingen: mag via doe-het-zelf of door werknemer(s) met opleidingsattest eenvoudige handelingen
  EH via doe-het zelf Standaard dragen van de nodige wegwerp beschermingsmiddelen FFP 3 masker , handschoenen en tyvec CAT III type 5-6 , afwasbaar schoeisel Indien mogelijk de ondervloer afdekken , golfplaten voorzichtig verwijderen, extra fixeren, niet breken , niet gooien, onmiddellijk dubbel verpakken , luchtdicht afsluiten of voorzichtig in container met asbest bag plaatsen. Voldoende benevelen/bevochtigen tijdens de duur van de werken. Indien golfplaten in slechte staat zijn en kans bestaat op breken : Eenvoudige handeling opgeleid personeel , alle werknemer(s) moeten wel beschikken over een opleidingsattest eenvoudige handelingen 8u Voor hechtgebonden toepassingen: Bij verwijdering door doe-het-zelf moet men

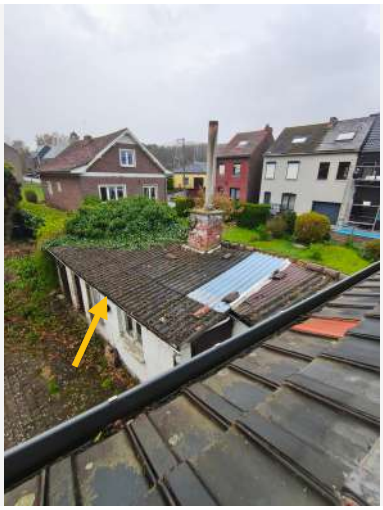
Fiche 4: Slib/sediment dakgoot

Beschrijving	Slib/sediment dakgoot
Type afvalstof	Betreft resten (contaminatie) van verwering of beschadiging
Type resten (contaminatie)	• Stof, deeltjes < 4 mm, flinters, gruis (los, opliggend)
Besmette materialen	• Sediment (dakgoot, afvoerbuis, regenwaterput, ...)
Bron van de resten	Golfplaten
Omgeving	Buiten
Primaire drager	Infrastructuur hemelwater (opvang en afvoer)
Gebondenheid resten	Niet hecht
Hoeveelheid (gewicht - aantal)	• 0,20 kg - 1 stuk
Totaal gewicht	0,20 kg
Eenvoudig bereikbaar	Ja
Identificatiemethode	De asbestdeskundige beoordeelt het materiaal als asbestverdacht en dus asbesthoudend, en dit zonder monstername.
Opmerking	De vermelde oppervlaktes, diktes, gewichten en volumes betreffen een beredeneerde raming. Er worden geen rechten verleend aan deze oppervlaktes/diktes/volumes. Hemelwater dat afspoelt van asbestcement daken of gevels kan asbestdeeltjes bevatten.

- Verwijder het asbestafval.
- Voer bijkomende staalname(s) uit.

- Eenvoudige handelingen: mag via doe-het-zelf of door werknemer(s) met opleidingsattest eenvoudige handelingen
  Reinig de dakgoten om asbesthoudend sediment of slib te verwijderen.

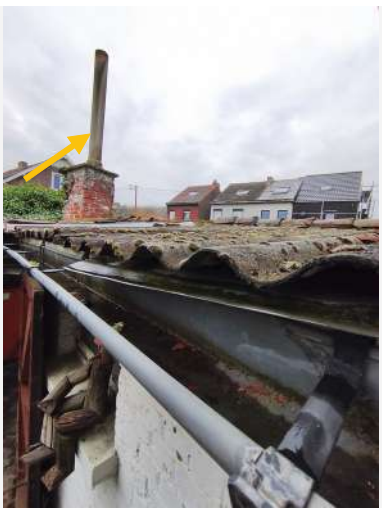
Fiche 5: Schouwbuis

Eindbeoordeling materiaalrisico	Verhoogd materiaalrisico en/of verhoogde kans op vezelvrijgave

Gebondenheid	Categorie 1: hechtgebonden in oorsprong
Asbestsoort (vezeltype)	Crocidoliet aanwezig
Asbestconcentratie	Laag (< 50%)
Afschermingsgraad van het gehele materiaal	Geheel of deels vrij aan binnenluchtstromen
Toestand van het materiaal	Licht beschadigd, licht verweerd. Intacte calciumsilicaatplaat of materiaal met categorie 3-gebondenheid

- Verwijder dit asbestmateriaal zo snel mogelijk. Volg de toestand goed op.
- Voer bijkomende staalname(s) uit.

- Eenvoudige handelingen: mag via doe-het-zelf of door werknemer(s) met opleidingsattest eenvoudige handelingen
  EH via doe-het zelf De buis kan voorzichtig losgebeiteld worden , extra bevochtigen om stof te voorkomen Standaard dragen van de nodige wegwerp beschermingsmiddelen FFP 3 masker , handschoenen en tyvec CAT III type 5-6 , afwasbaar schoeisel Bij de gemeente/containerpark afsluitzakken halen om dubbel in te pakken , sluit luchtdicht af en breng naar het plaatselijk containerpark als hechtgebonden asbestafval. Voor hechtgebonden toepassingen: Bij verwijdering door doe-het-zelf moet men dit afval dubbel en luchtdicht verpakt aandienen bij het gemeentelijk recyclagepark. Men raadpleegt best op voorhand de voorwaarden van het recyclagepark. Zie ook link Zie https://ovam.vlaanderen.be/wie-mag-wat-verwijderen https://ovam.vlaanderen.be/voorzorgsmaatregelen-bij-asbestverwijdering https://ovam.vlaanderen.be/asbestafval-afvoeren Zie ook wetgevend kader (website van de OVAM en CODEX boek VI titel 3). http://werk.belgie.be/sites/default/files/content/documents/Welzijn%20op%20het%20werk/Regelgeving/Codex%20boek%20VI%20titel%203%20Asbest.pdf methodiek verwijderingsmethodes

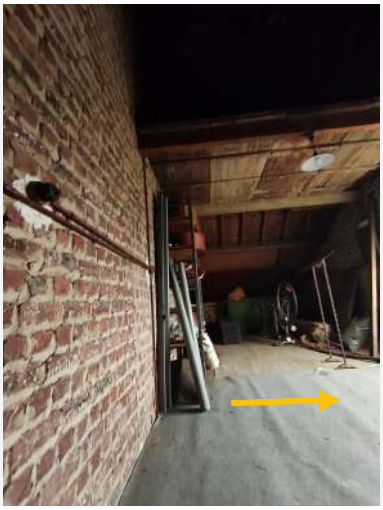
Fiche 19: Vinylvloer ruimte +1 garage

Geen asbest

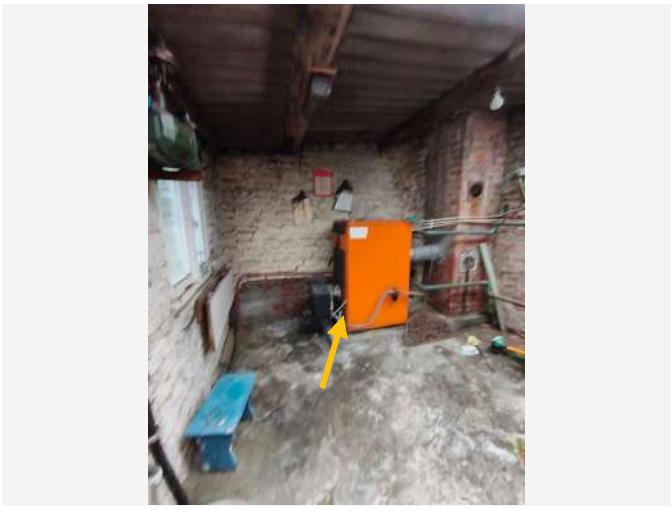
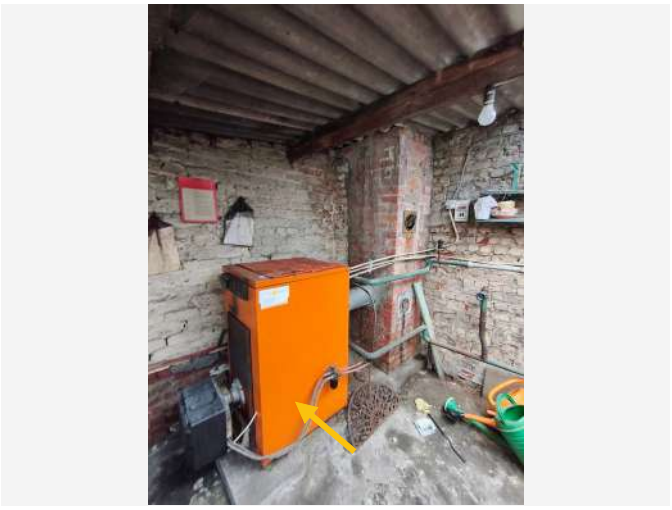
Beschrijving	Notitie	Terug te vinden op plannen
Fiche 25: Cv-ketel stookplaats	Het bouwjaar is niet teruggevonden en het exact gebruik van asbesthoudend materiaal is niet gekend . Laat de ketel controleren door een opgeleid technieker (basis 8 u asbest) tijdens het onderhoud	Plan 2.1: Berging en stookplaats +0
Fiche 26: Onderdak slpk 2 en garage	Het onderdak is niet inspecteerbaar. De bovenste verdieping is volledig afgwerkt en het was niet mogelijk om via de dakpannen tot inspectie van het onderdak over te gaan.	Plan 1.4: +2
