Asbestinventarisattest

13044D0251/00M000

Attestnummer : **20260611-000324.000**
Uitgegeven op : **11.06.2026**
Geldig tot : **11.06.2031**

Niet-asbestveilig

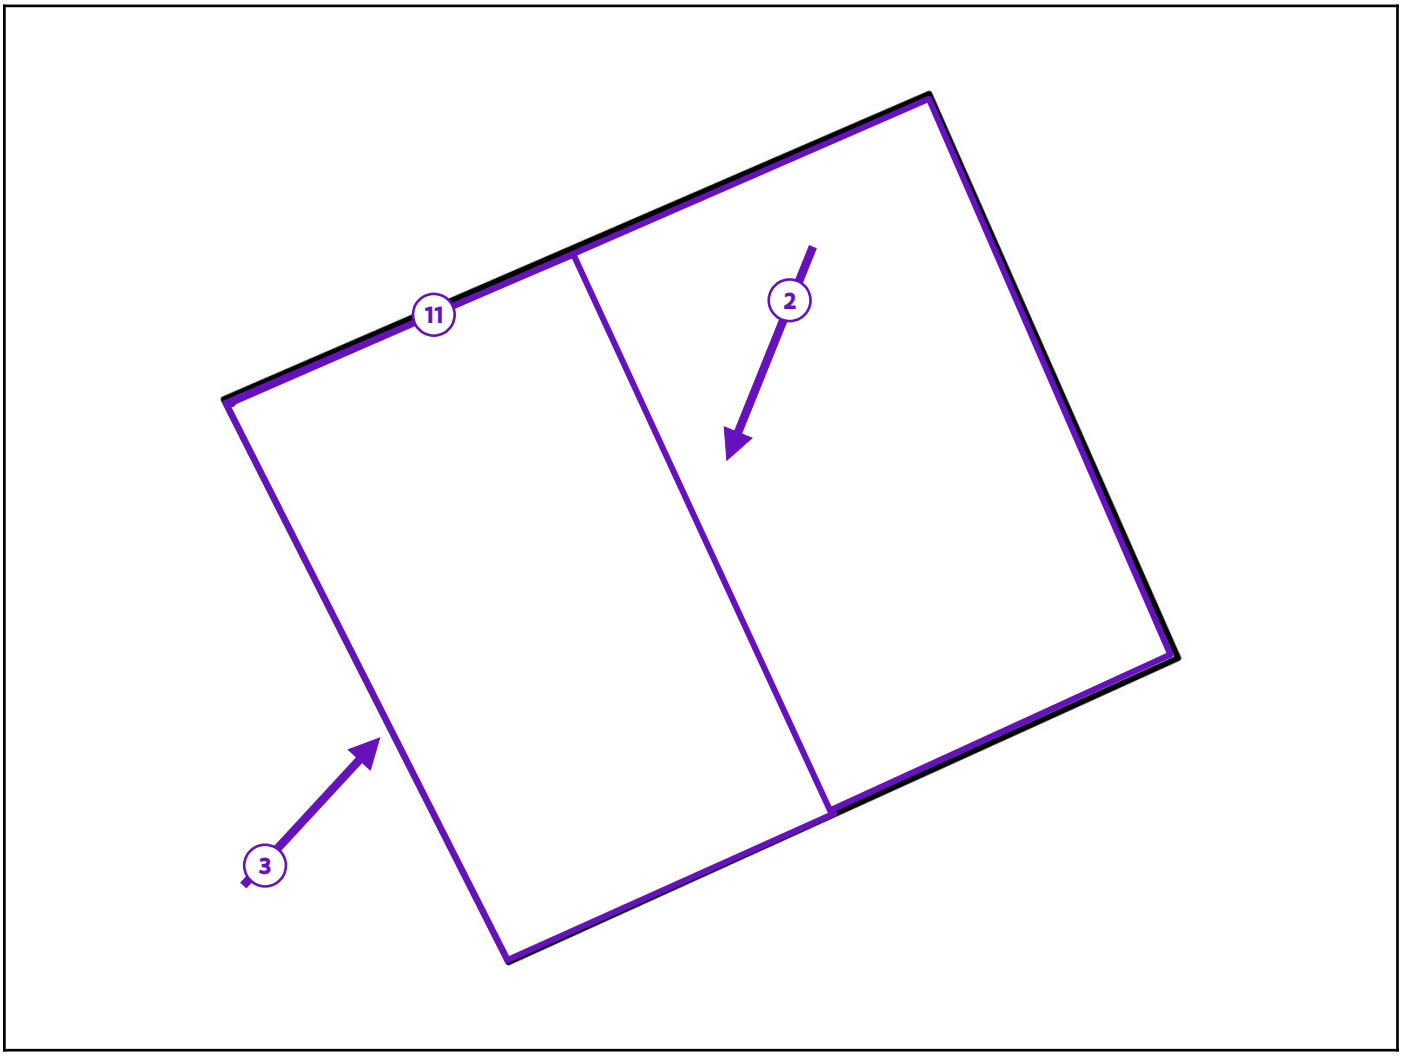
Plan 1.1: Bijgebouw plan

Reden: Het te onderzoeken materiaal situeert zich hoger dan 3,50 m te rekenen vanaf een veilige ondergrond

Uitleg van de asbestdeskundige: De inhoud van het rookgaskanaal was niet zichtbaar tijdens de inspectie, de deskundige kan geen uitspraak doen over mogelijk asbesthoudende buizen die aanwezig kunnen zijn in de schouw, bij afbraak dient men hier rekening mee te houden en bij twijfel over nieuw aangetroffen materialen, dient men een deskundige dit te laten onderzoeken

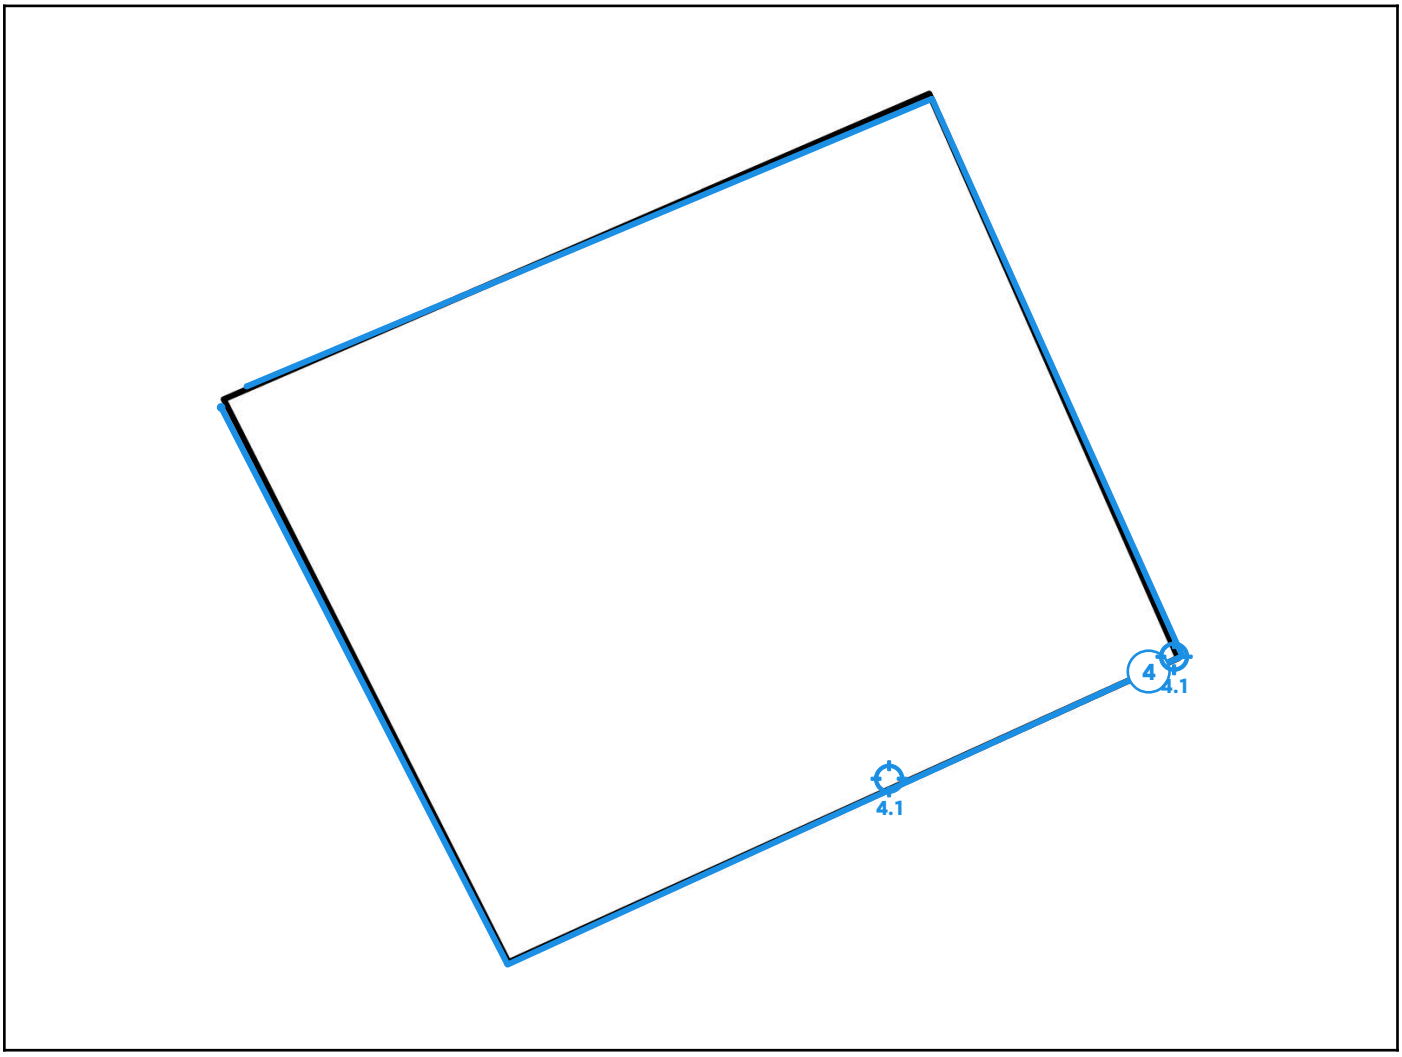
Plan 1.2: Bijgebouw plan

Geen asbest

#	Type	Referentie	Resultaat
4.1	Mengmonster	Crepi	Geen asbest

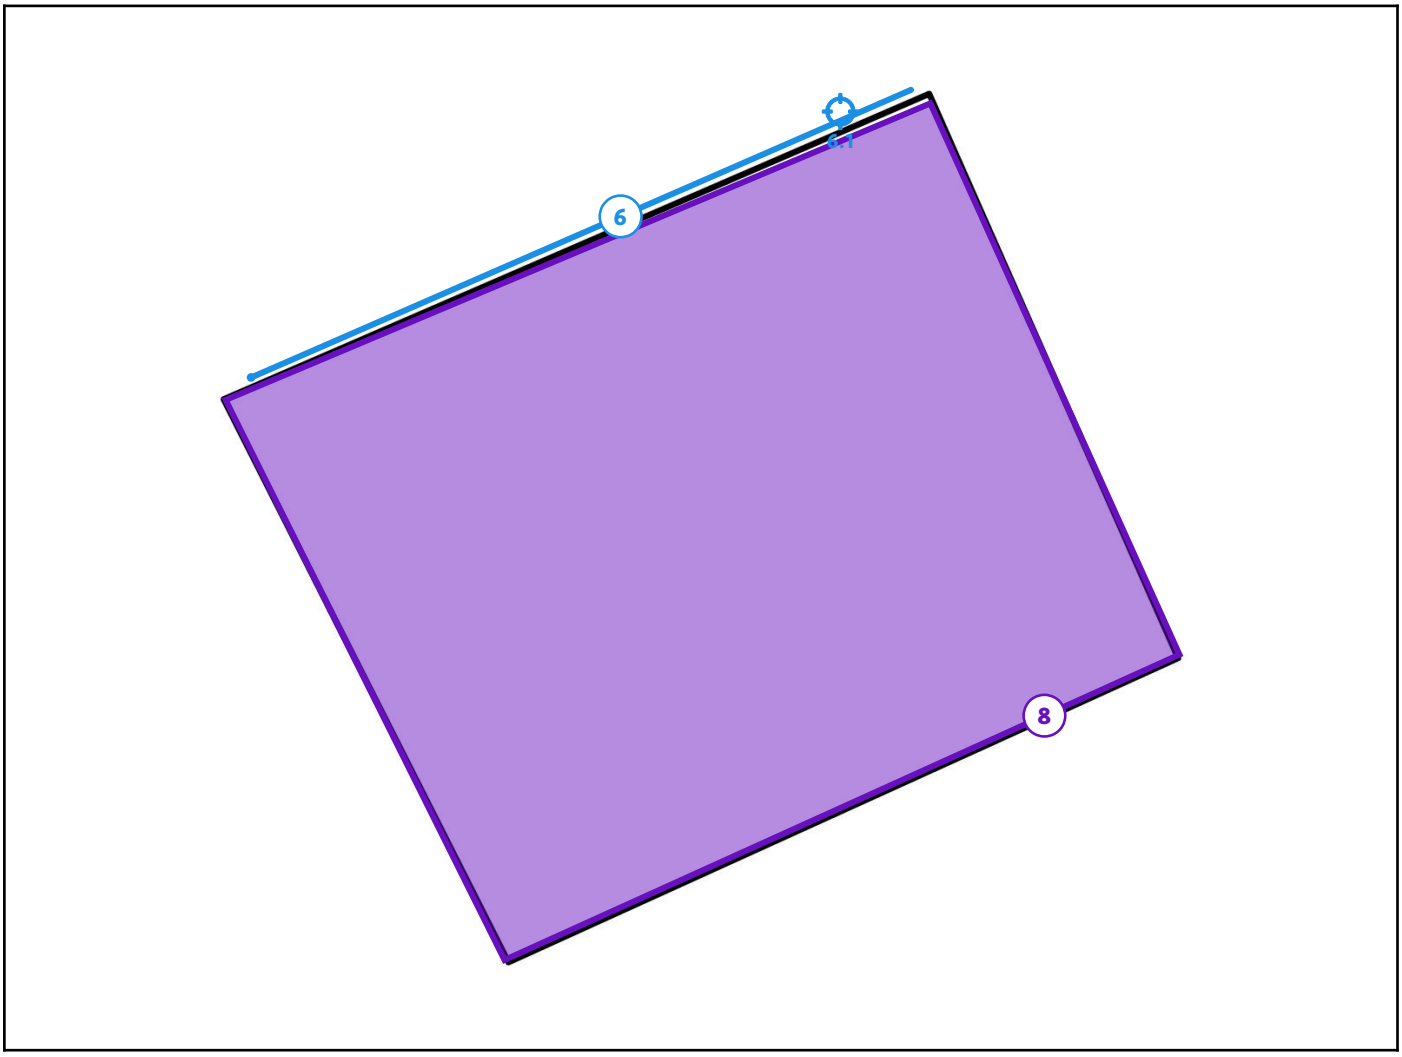
Plan 1.3: Bijgebouw plan

Geen asbest

#	Type	Referentie	Resultaat
6.1	Puntmonster	roof	Geen asbest

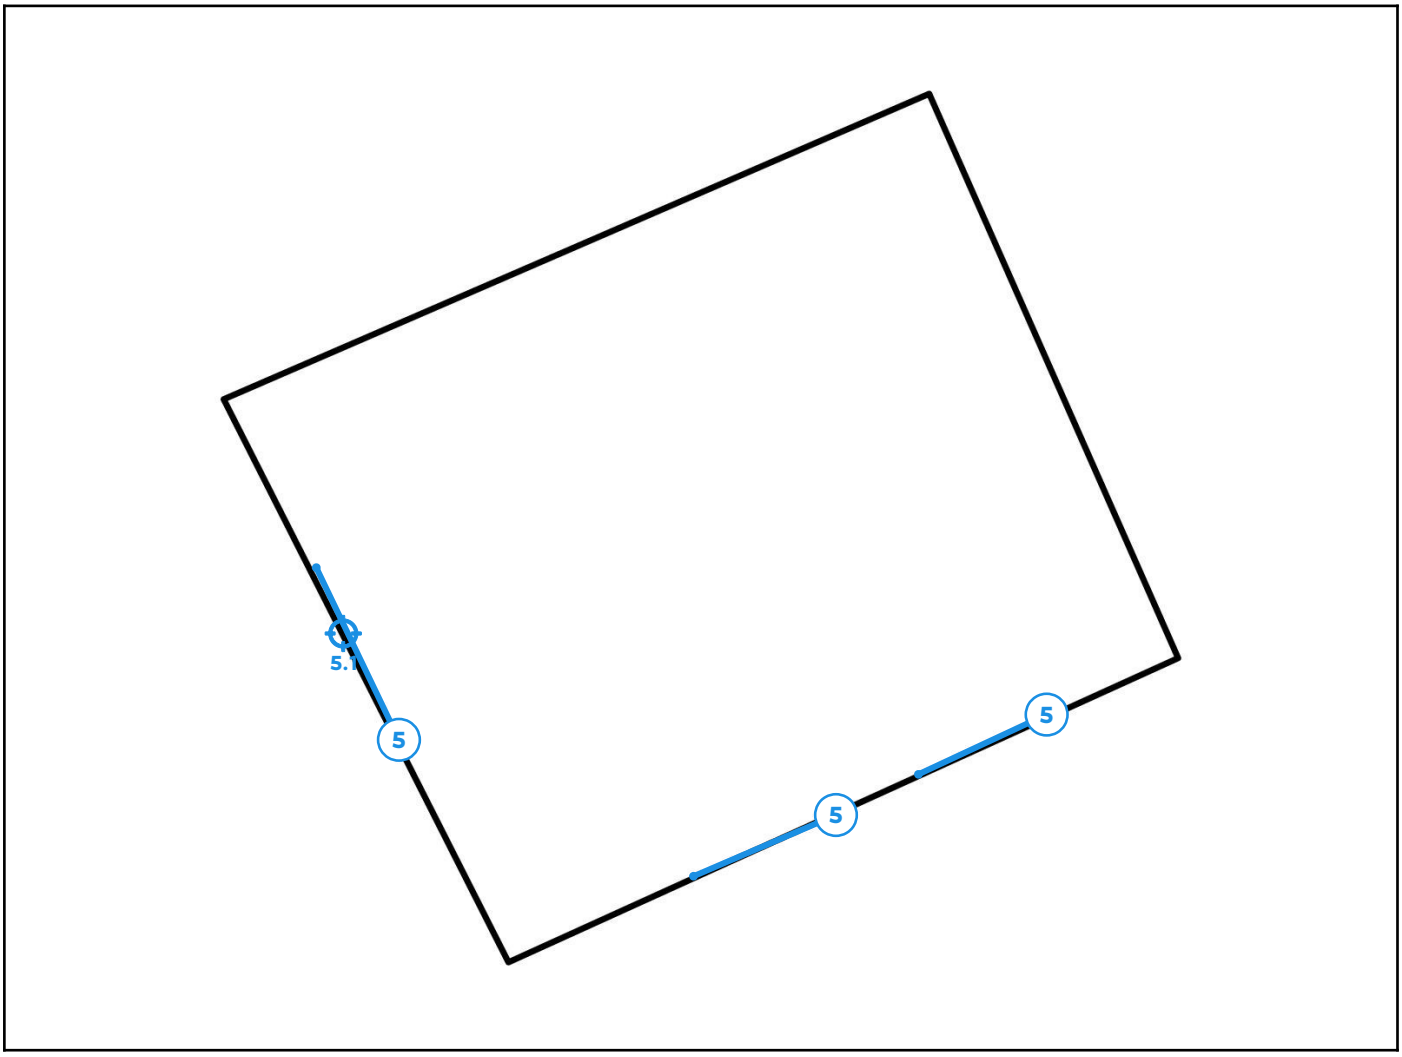
Plan 1.4: Bijgebouw plan

Geen asbest

#	Type	Referentie	Resultaat
5.1	Puntmonster	Kit	Geen asbest

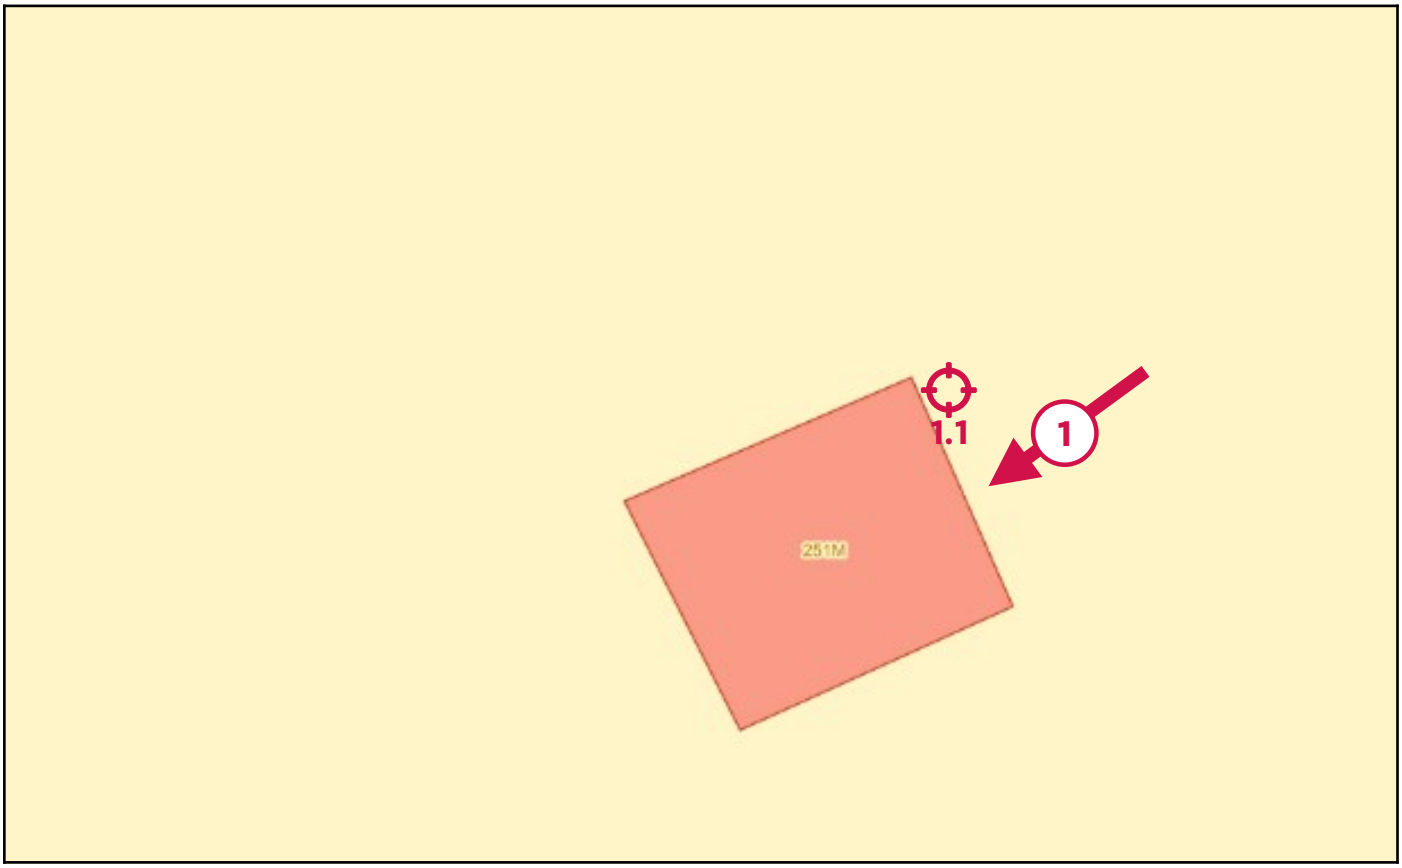
Plan 2.1: Vaststellingen buiten de constructies

Asbestmateriaal - afvalstof

#	Type	Referentie	Resultaat
1.1	Puntmonster	GP	Chrysotiel

- Verwijder het asbestafval.
- Vermijd het bewerken of het intensief betreden (belopen, rijden, ...) van de verontreinigde zone. Is dit niet mogelijk vraag dan advies aan een erkend bodemsaneringsdeskundige voor verdere maatregelen.
- Voer bijkomende staalname(s) uit.

- Eenvoudige handelingen: mag via doe-het-zelf of door werknemer(s) met opleidingsattest eenvoudige handelingen
  Deze toepassing kan door een aannemer die over een opleidingsattest eenvoudige handelingen beschikt of door een particulier (doe-het-zelf), verwijderd worden indien er geen verhoogd risico op vrijgave van asbestvezels (max. concentratie 0,01 vezels/cm3 - CODEX Art. VI.3-54) ontstaat en de toepassing voorafgaand wordt gefixeerd/bevochtigd; de individuele elementen zonder machinale werktuigen (boormachine, slijpschijf, hogedrukreiniger,...) en zonder breken of gooien een voor een losgemaakt worden; en ten slotte dubbel en luchtdicht verpakt weggevoerd worden naar een erkend afvalpunt (recyclagepark). In de zone mogen geen derden en/of minderjarigen aanwezig zijn en moet elke betrokken persoon steeds gepaste persoonlijke beschermingsmiddelen dragen: minimaal een FFP3-mondmasker (EN 149), wegwerpoverall met kap (minimaal Cat III, type 5/6), wegwerphandschoenen en overschoenen of afspoelbaar schoeisel. De
