Asbestinventarisattest

Kalmthoutse Steenweg 111A, 2990 Wuustwezel

Attestnummer : **20260303-000495.000**
Uitgegeven op : **03.03.2026**
Geldig tot : **03.03.2036**

Niet-asbestveilig

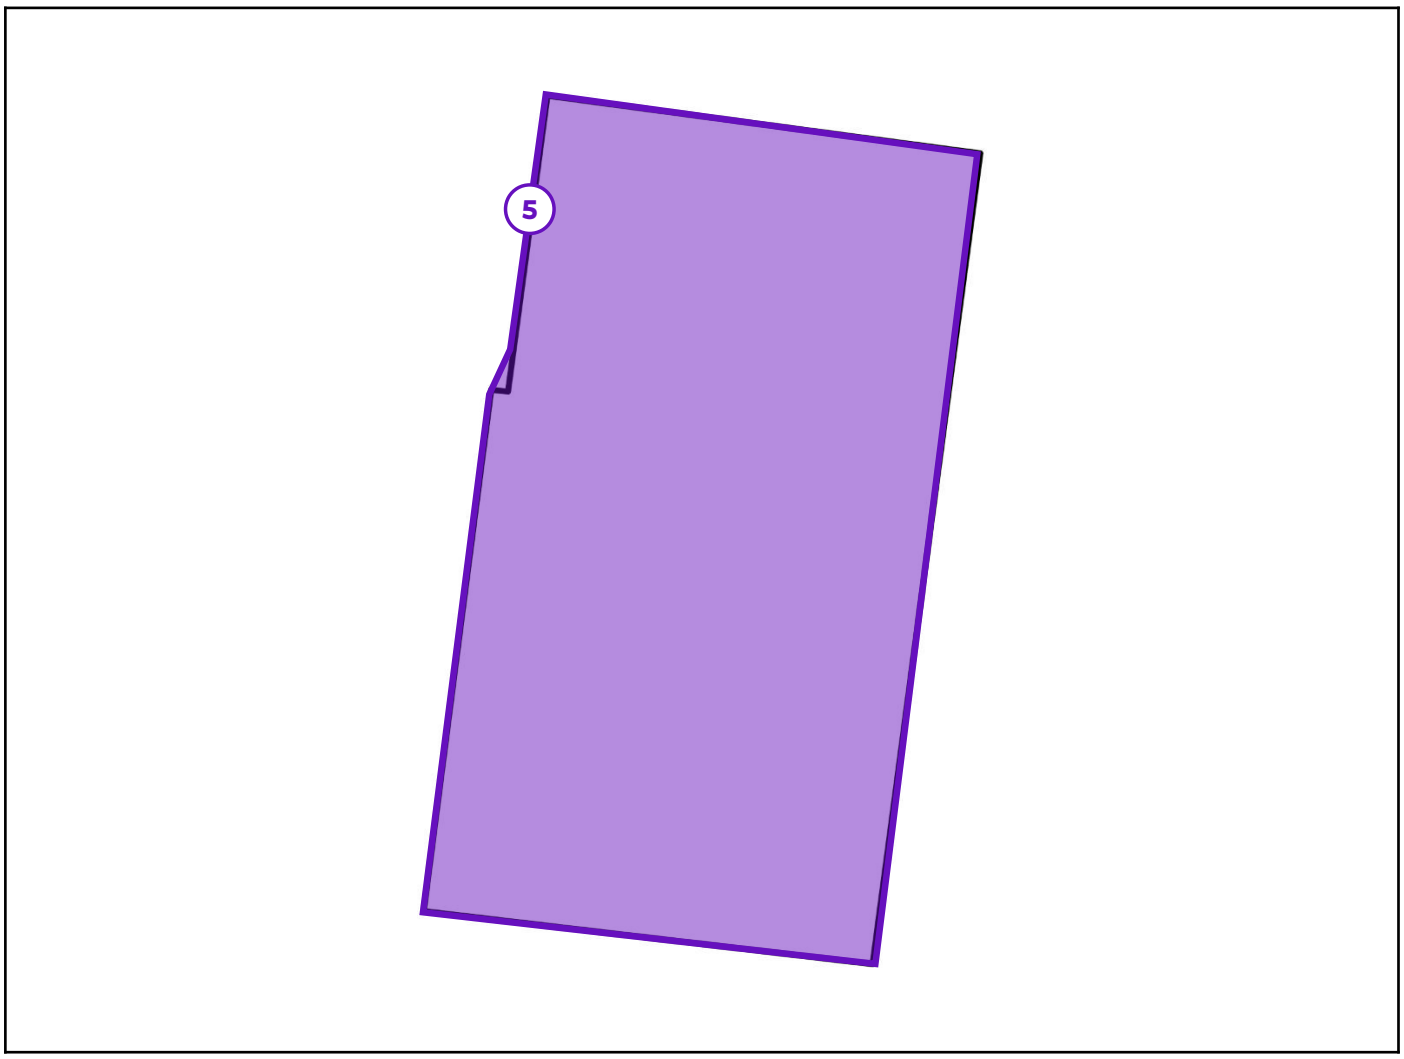
Plan 1.1: Onderdak

Beschrijving	Type	Actie
5. Onderdak niet waarneembaar	Beperking	-

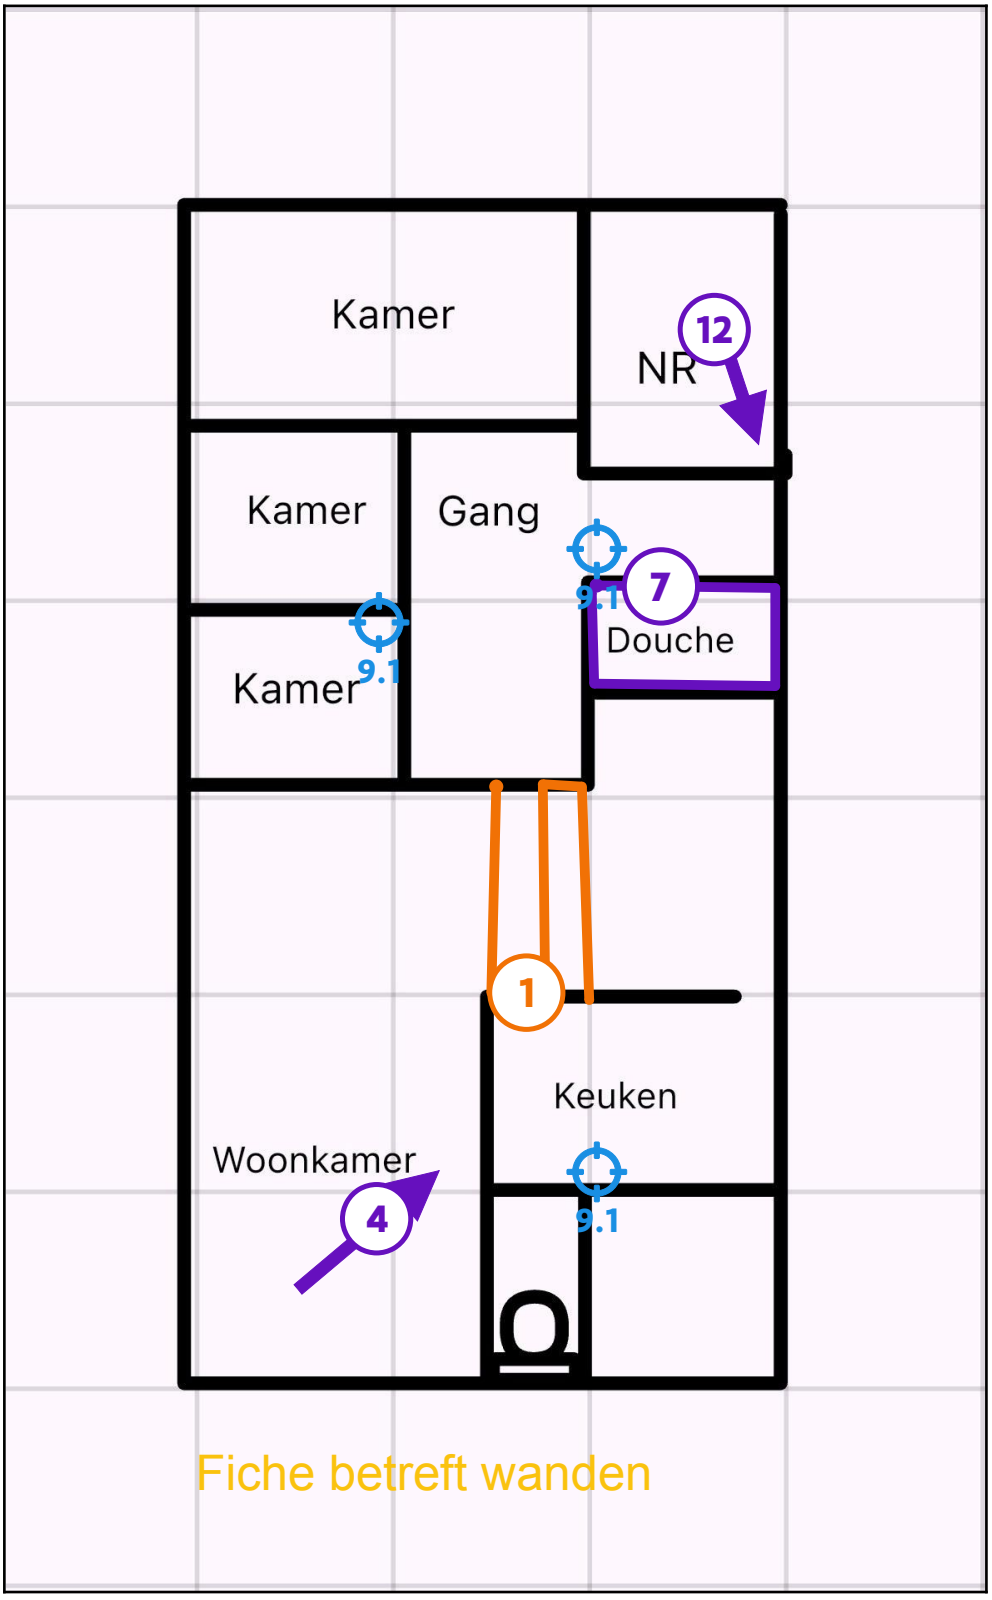
Plan 1.2: Begane grond

1. traptreden (type Massal)	Asbestmateriaal	Verwijderen
4. Materialen aan rookgaskanaal	Beperking	-
7. Lijm faÃ¯encetegels	Advies	-
9. Pleisterwerk wanden	Geen asbest	-
9.1 Code: 89417-1A	Mengmonster	-
12. CV-brander (niet verdacht)	Overige ruimte of materiaal	-

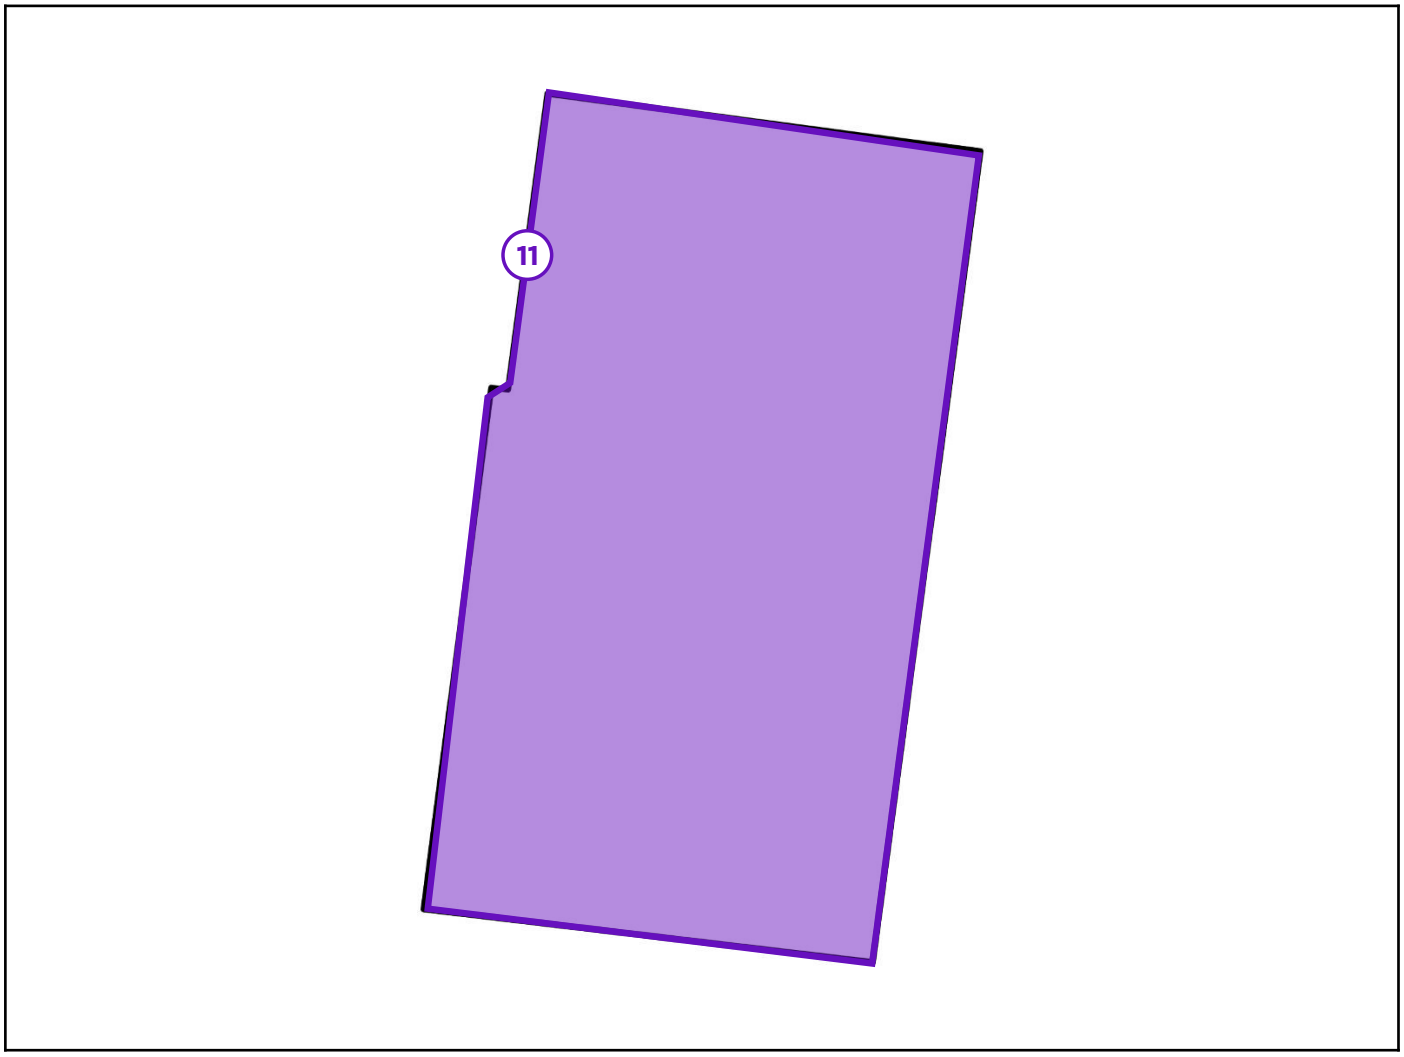
Plan 1.3: Dakbedekking

Beschrijving	Type	Actie
11. EPDM platdak	Overige ruimte of materiaal	-

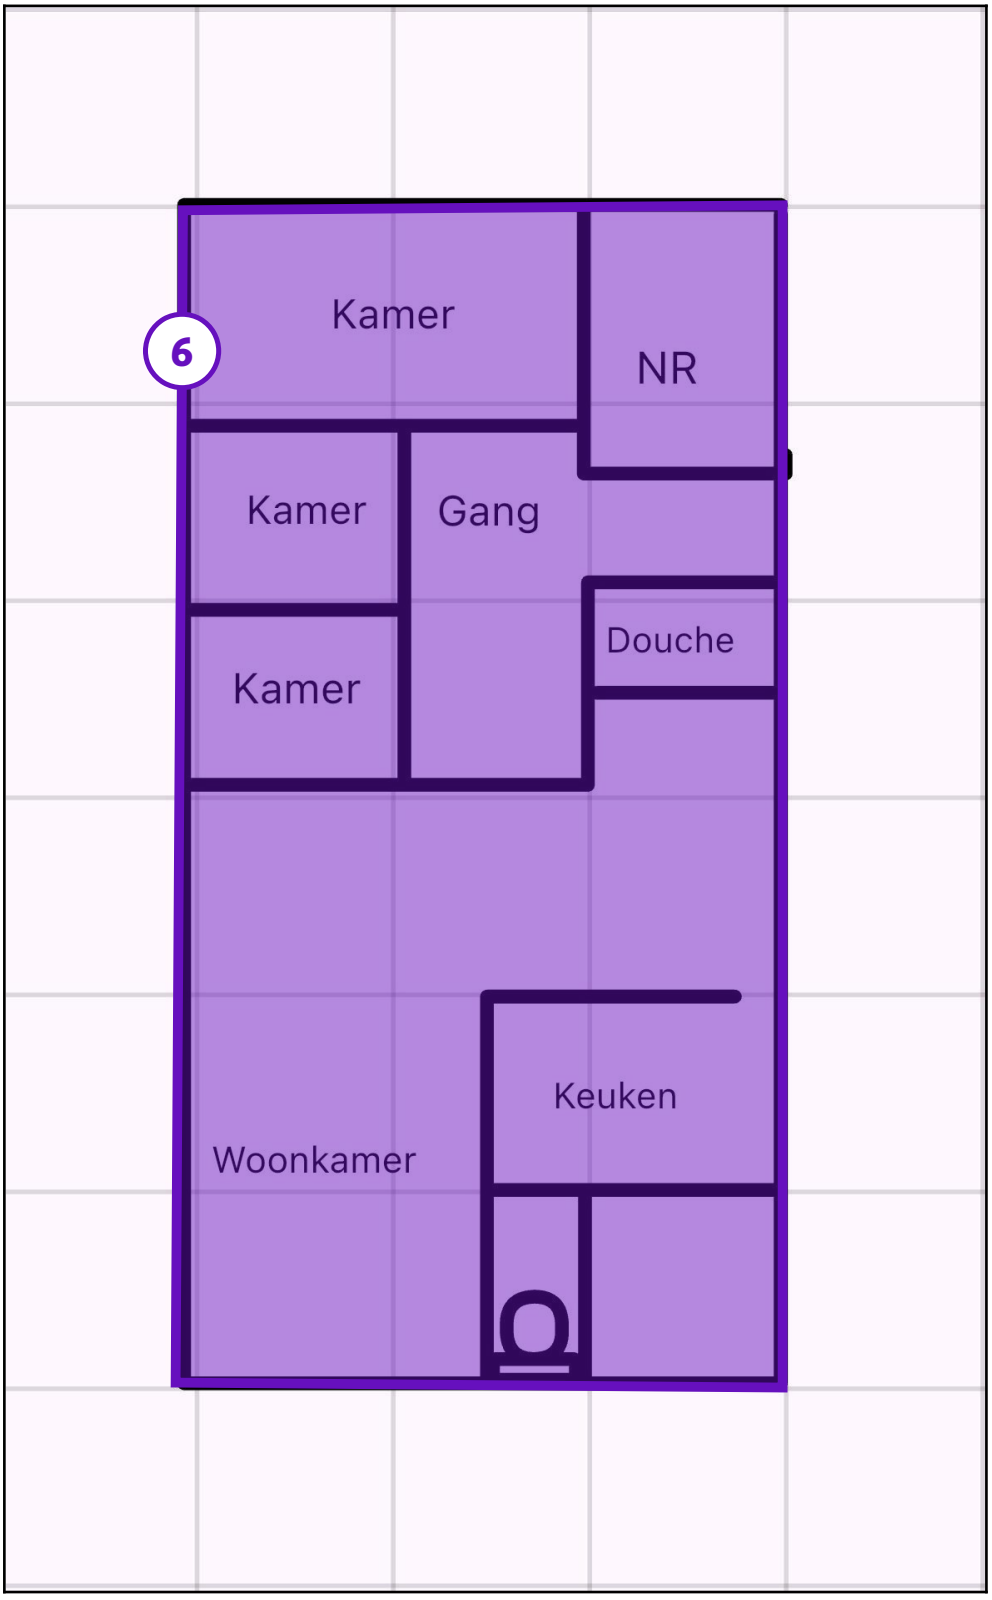
Plan 1.4: Begane grond

6. Vals plafond	Advies	-

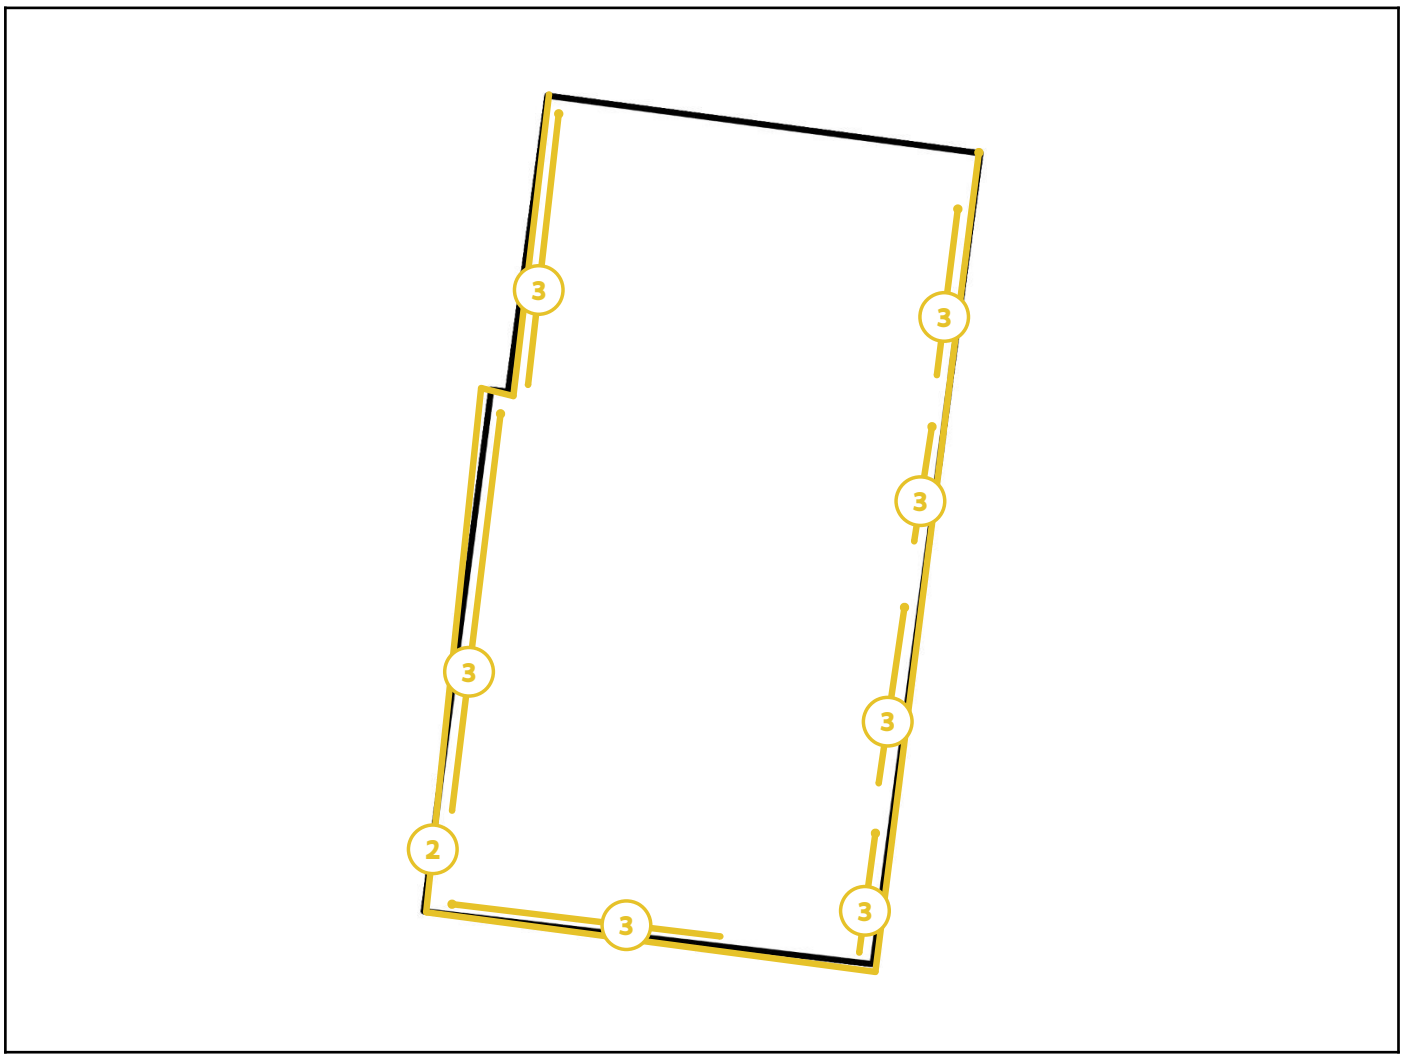
Plan 1.5: Buitenschil

Beschrijving	Type	Actie
2. Venstertablet (type geÃ ¤ Â«xtrudeerd cement)	Asbestmateriaal	Zorgvuldig beheren
3. Mastiek (asbestverdacht)	Asbestmateriaal	Zorgvuldig beheren

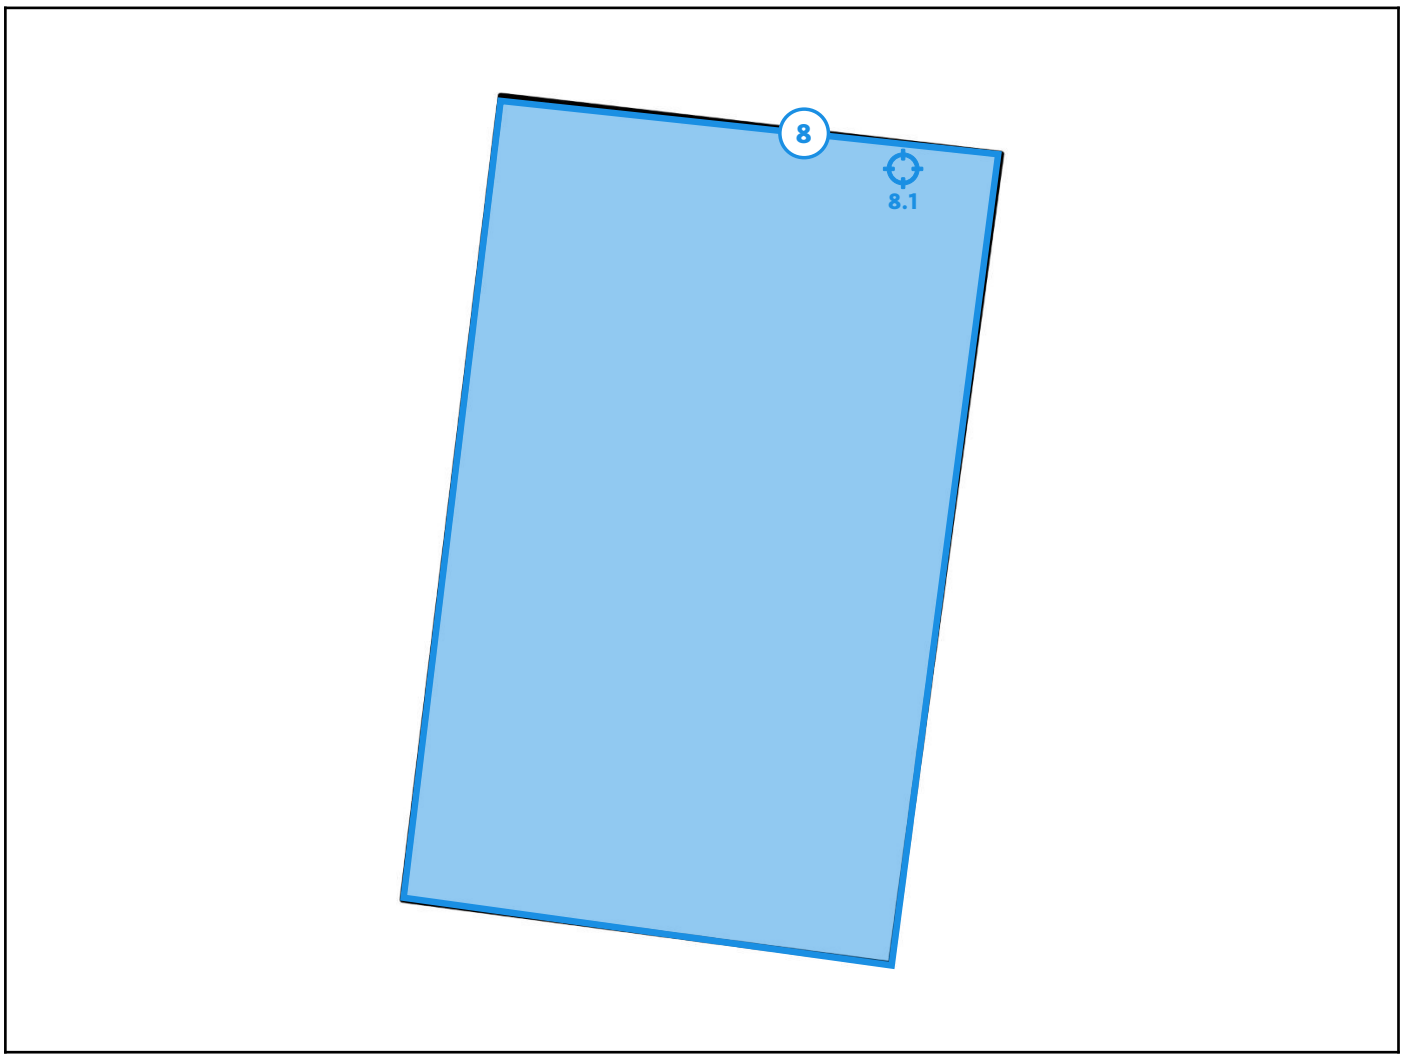
Plan 2.1: Garage plan

Beschrijving	Type	Actie
8. Roofing dakbedekking	Geen asbest	-
8.1 Code: 89417-2	Puntmonster	-

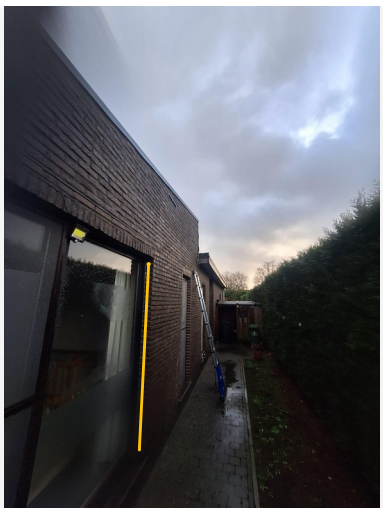
Fiche 3: Mastiek (asbestverdacht)

Conclusie

Het asbestmateriaal valt onder de mijlpaal van 2040.

Zorgvuldig beheren

Eindbeoordeling materiaalrisico	Laag materiaalrisico en/of verlaagde kans op vezelvrijgave

Beschrijving	Mastiek (asbestverdacht)
Omgeving	Binnen
Primaire drager	Wandopening verticaal (raam, deur, ...)
Asbestmateriaal	In-situ afwerkingslagen - Pasta, stopverf, voegsel, stopsel, vulsel, mastiek, kitten, ...
Bindmiddel van asbestmateriaal	Kitten, mastiek, pasta
Gebondenheid op basis van bindmiddel	Hecht
Hoeveelheid (gewicht - aantal)	• 10,00 kg - 1 stuk
Totaal gewicht	10,00 kg
Eenvoudig bereikbaar	Ja
Bevestigingswijze	• Verlijmd, ingegoten, versmeerd
Identificatiemethode	De asbestdeskundige beoordeelt het materiaal als asbestverdacht en dus asbesthoudend, en dit zonder monstername. Motivatie: De opdrachtgever weigert om het materiaal te laten bemonsteren.
Destructieve handeling voor identificatie	Nee
Opmerking	De hoeveelheid is een zo nauwkeurig mogelijke opmeting, waar evenwel kleine afwijkingen op mogelijk zijn. Het betreft de afdichting tussen de buitenschil en de raamprofielen.

- Zorg voor een veilig beheer. Vermijd het beschadigen van het asbestmateriaal. Controleer de toestand jaarlijks op wijzigingen.
- Voer bijkomende staalname(s) uit.

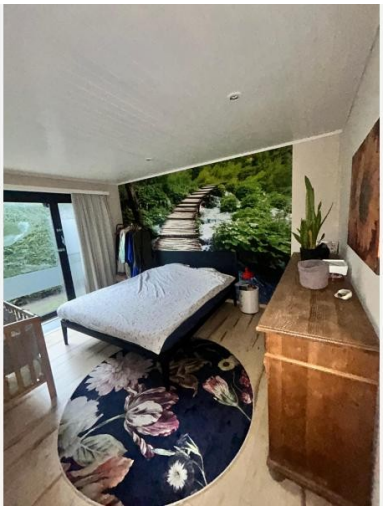
Fiche 6: Vals plafond

Het betreft een vals plafond van gyproc/hout/pvc. Er kan geen uitspraak gedaan worden over achterliggende lagen, gezien het niet-destructieve karakter van dit onderzoek. Bij werken dienen verdachte lagen eerst geanalyseerd te worden.
