Asbestinventarisattest

Wolterslaan 185, 9040 Gent

Attestnummer : **20260530-000074.000**
Uitgegeven op : **30.05.2026**
Geldig tot : **30.05.2031**

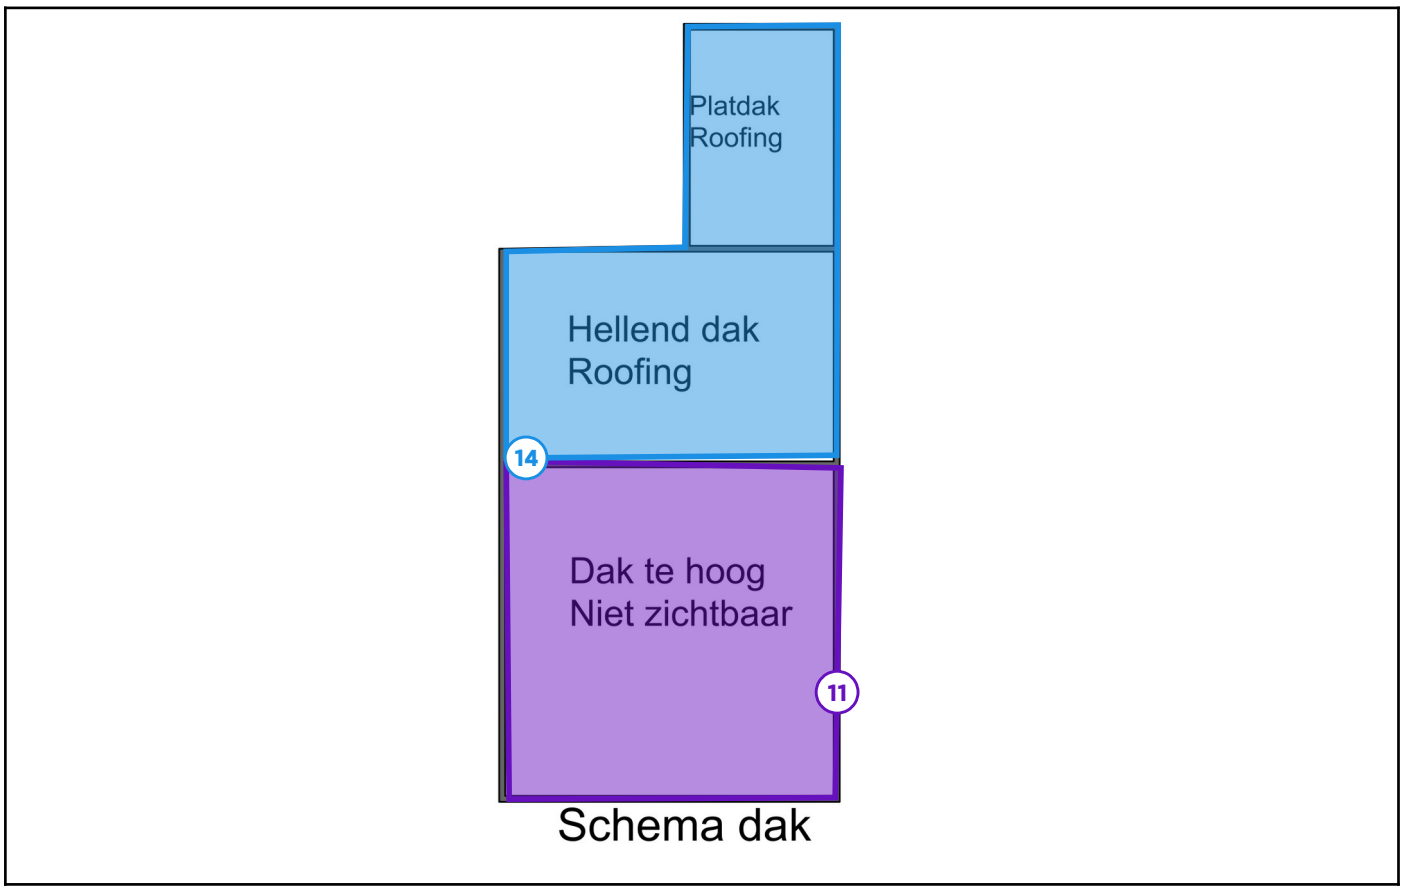
Plan 1.1: Schema dak

Beschrijving	Type	Actie
11. Beperking: Dak te hoog voorkant	Beperking	-
14. Dak: Roofing	Geen asbest	-

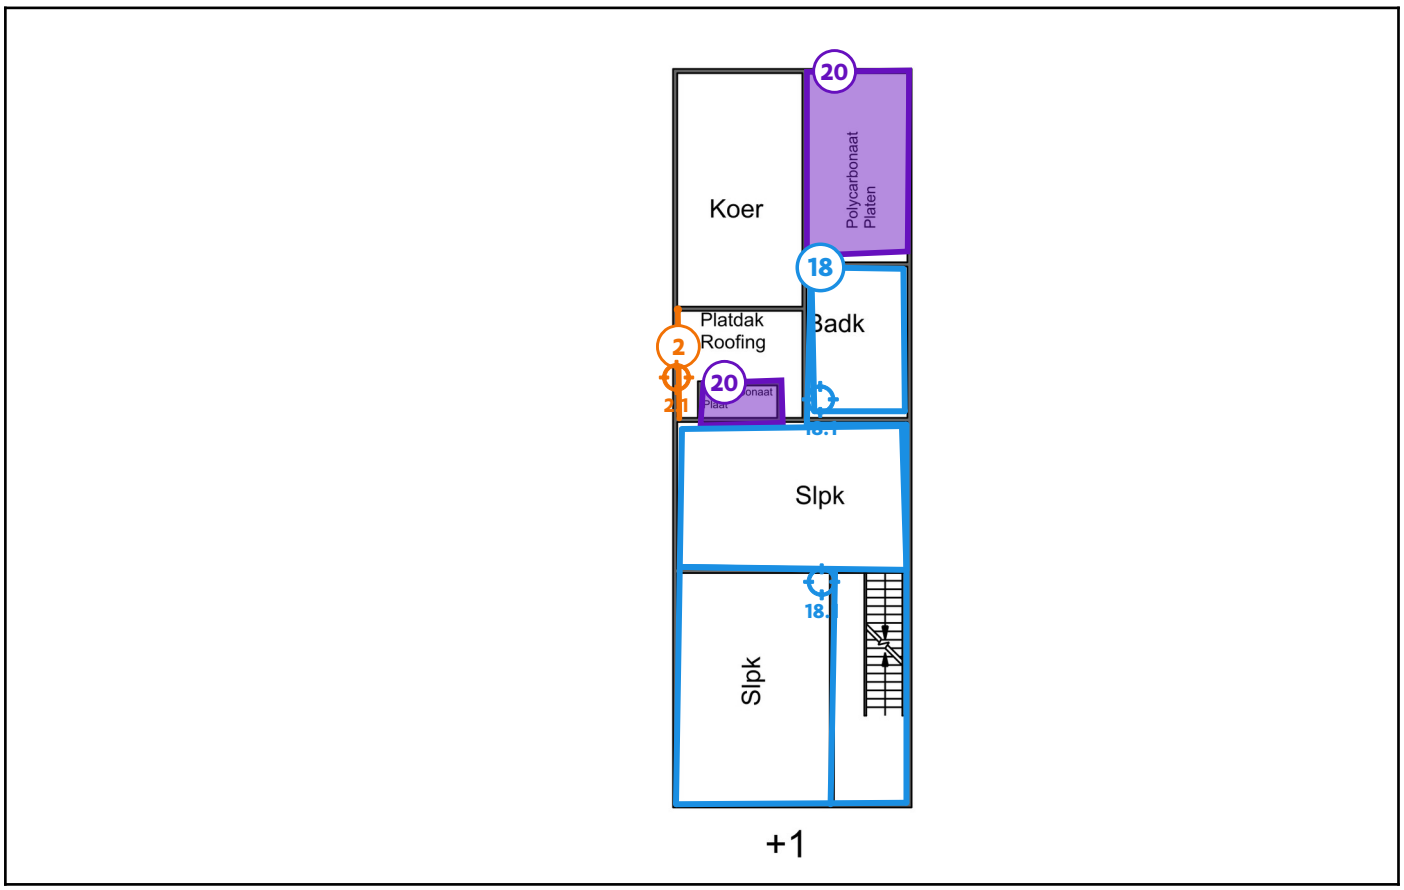
Plan 1.3: Schema woning +1

Beschrijving	Type	Actie
2. Buitenschil: Leien op muur	Asbestmateriaal	Verwijderen
2.1 Code: 701	Puntmonster	-
18. Wanden: pleisterwerk.	Geen asbest	-
18.1 Code: 101	Mengmonster	-
20. Polycarbonaat dak	Overige ruimte of materiaal	-

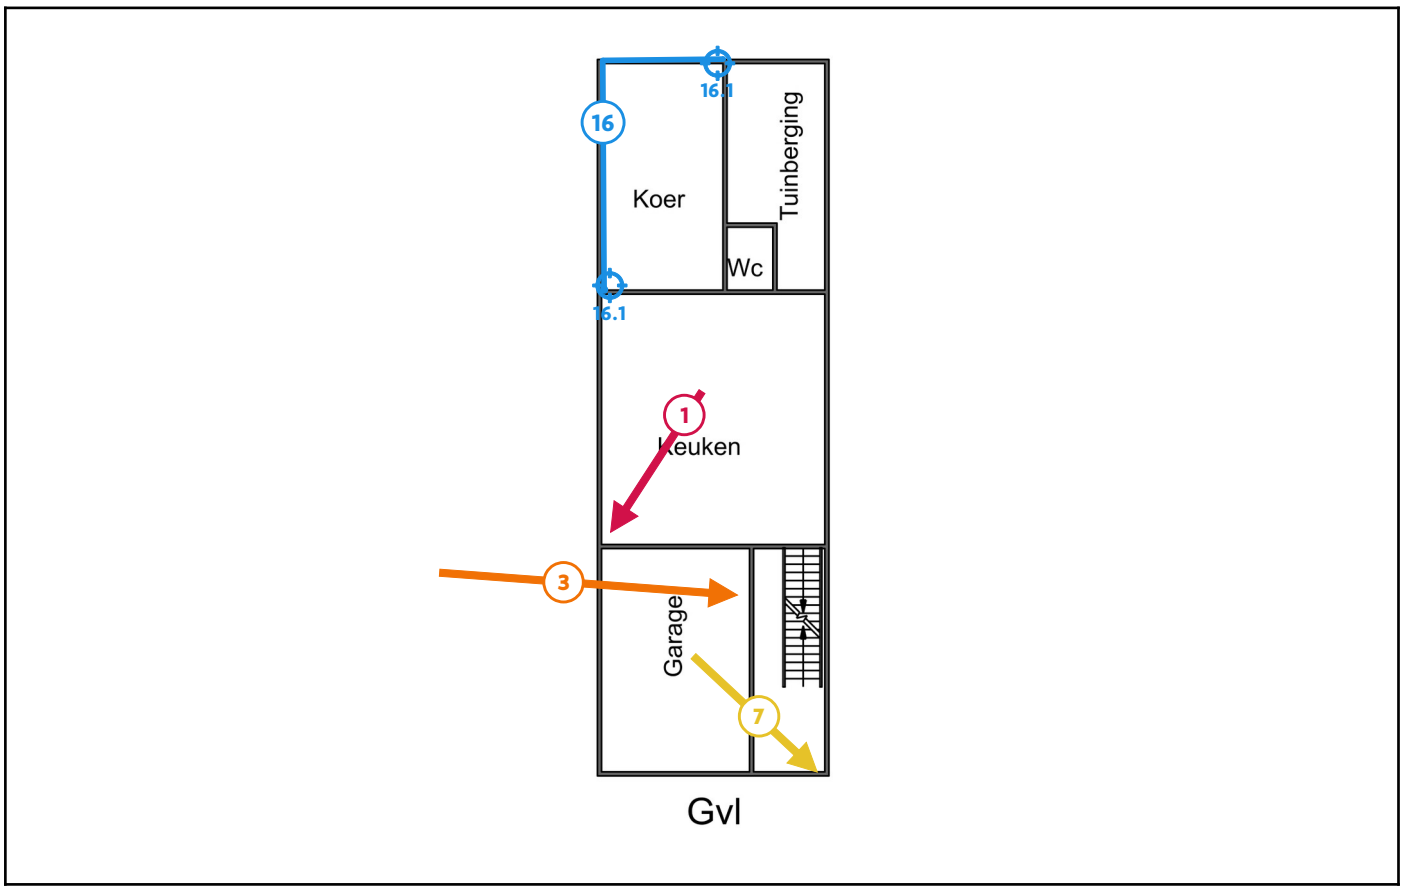
Plan 1.7: Schema woning gvl

Beschrijving	Type	Actie
1. Kachel: Afdichtingskoord.	Asbestmateriaal	Dringend verwijderen
3. Bakeliet electra: stopcontacten en schakelaars	Asbestmateriaal	Verwijderen
7. Bakeliet elektriciteitskast netbeheerder	Asbestmateriaal	Zorgvuldig beheren
16. 703: Buitenschil: crepi / cementering	Geen asbest	-
16.1 Code: 703	Mengmonster	-

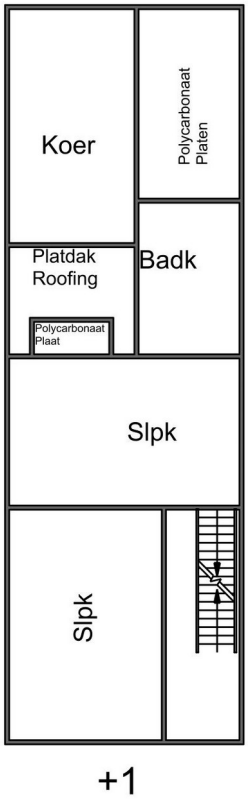
Plan 1.8: Schema woning +1

In elke ruimte zijn er bakelieten schakelaars en stopcontacten.

Beschrijving	Type	Actie
3. Bakeliet electra: stopcontacten en schakelaars	Asbestmateriaal	Verwijderen

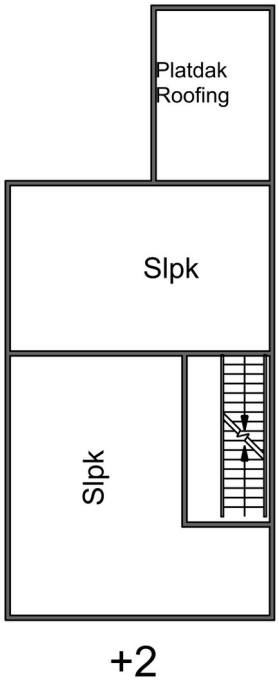
Plan 1.9: Schema woning +2

In elke ruimte zijn er bakelieten schakelaars en stopcontacten.

Beschrijving	Type	Actie
3. Bakeliet electra: stopcontacten en schakelaars	Asbestmateriaal	Verwijderen

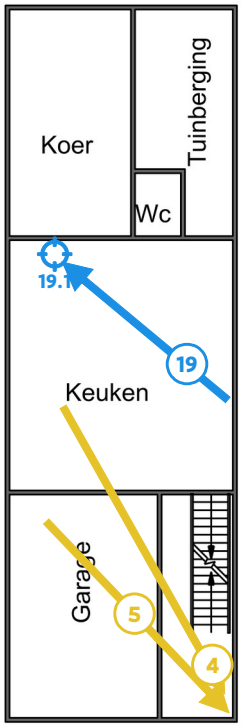
Plan 1.10: Schema woning gvl

Beschrijving	Type	Actie
4. 001 Textielkous	Asbestmateriaal	Zorgvuldig beheren
5. Bakeliet electra verdeeldozen en zekeringkasten.	Asbestmateriaal	Zorgvuldig beheren
19. Anti-dreunplaat wasbak	Geen asbest	-
19.1 Code: 509	Puntmonster	-

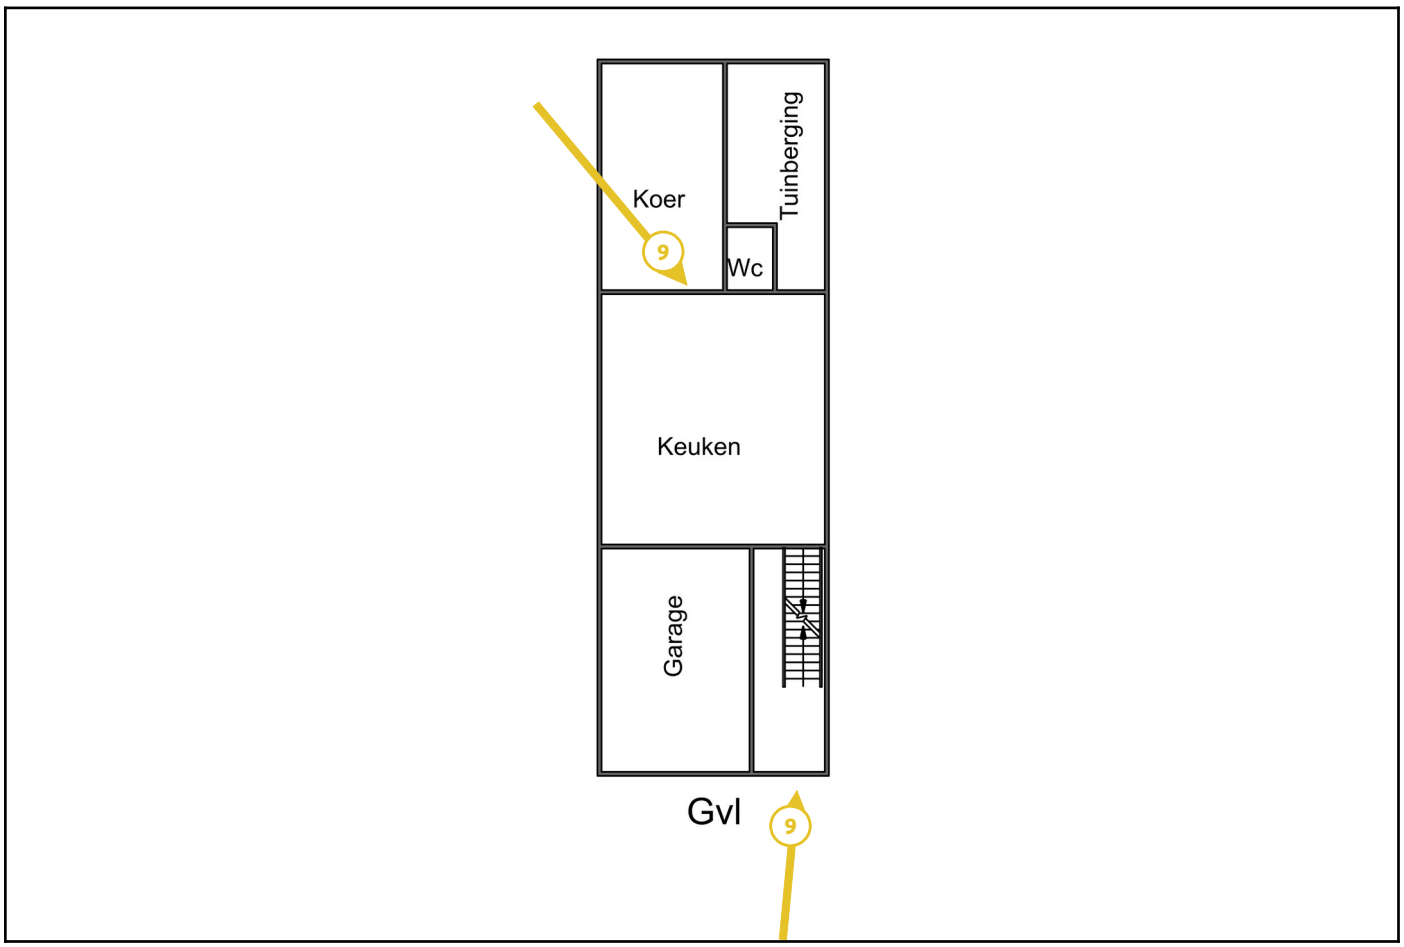
Plan 1.11: Schema woning gvl

Beschrijving	Type	Actie
9. Schrijnwerk: Glasal beplating exterieur.	Asbestmateriaal	Zorgvuldig beheren

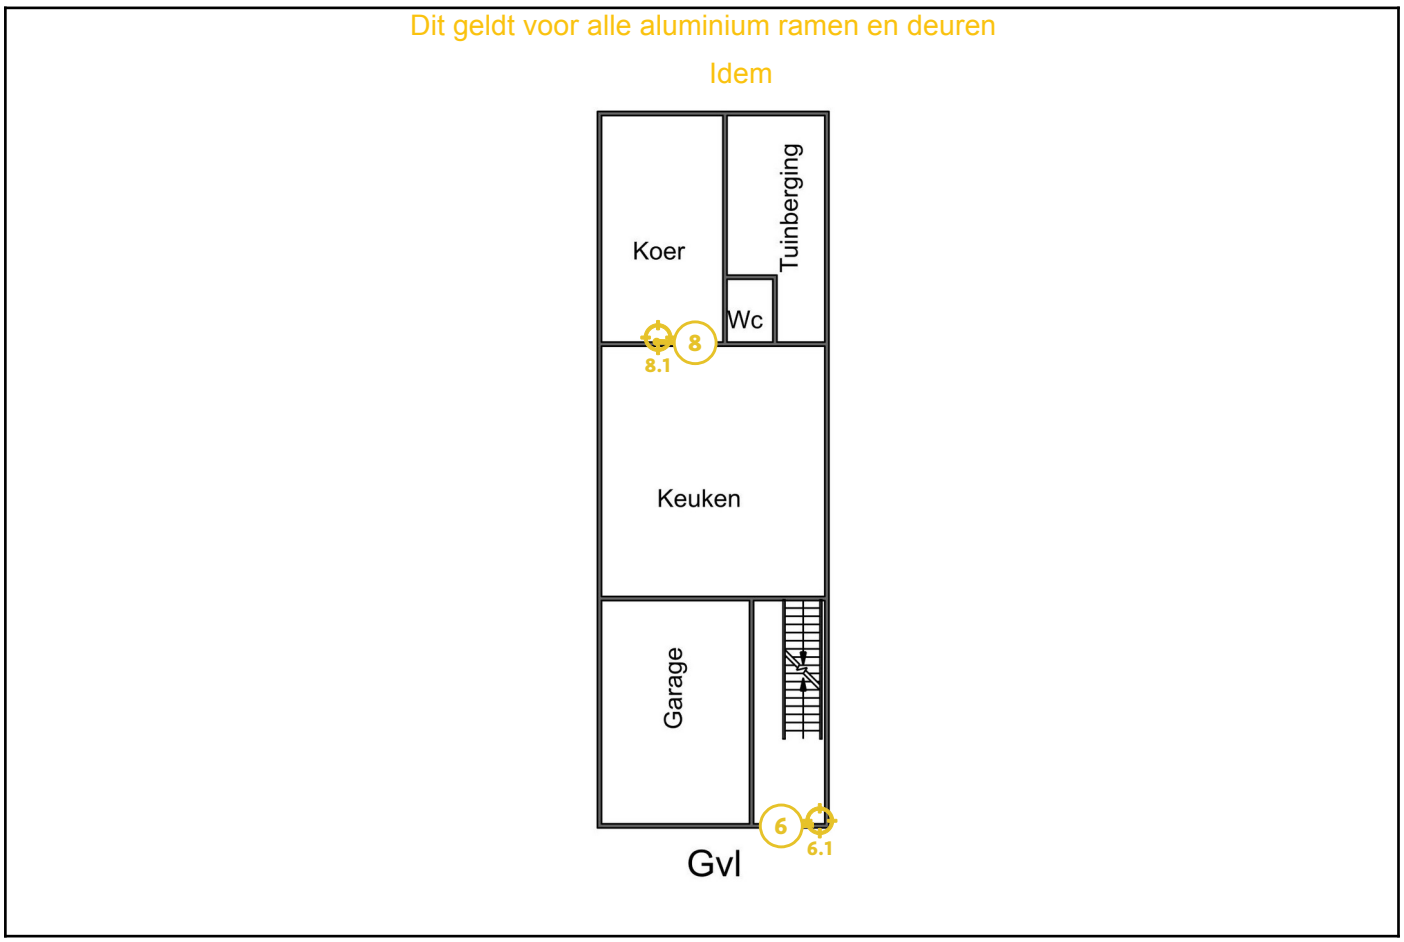
Plan 1.12: Schema woning gvl

Beschrijving	Type	Actie
6. Schrijnwerk: Afkitting tussen gevel en profiel.	Asbestmateriaal	Zorgvuldig beheren
6.1 Code: 802	Puntmonster	-
8. Schrijnwerk: Afkitting tussen glas en profiel	Asbestmateriaal	Zorgvuldig beheren
8.1 Code: 803	Puntmonster	-

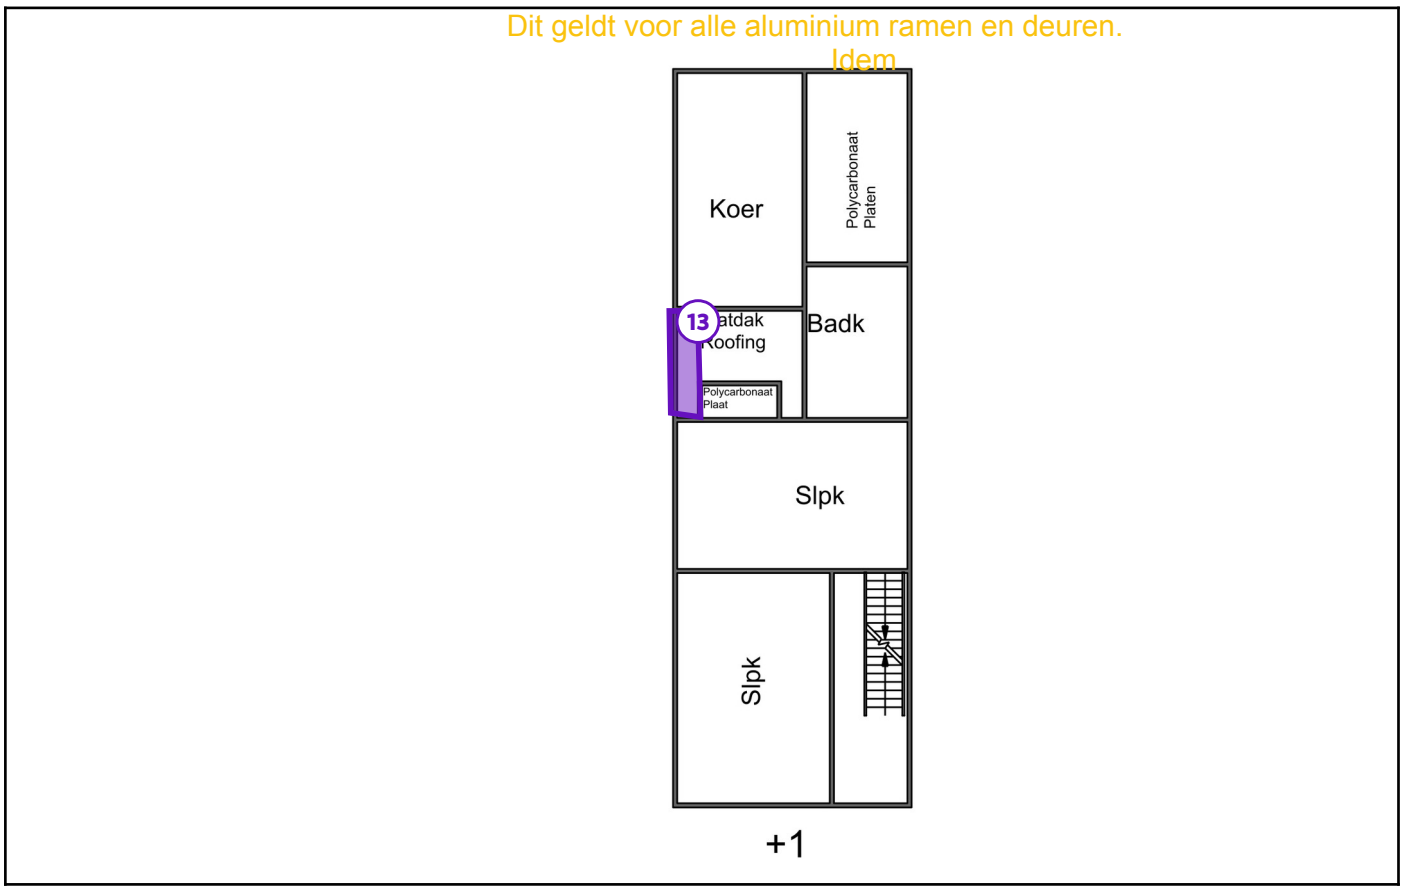
Plan 1.13: Schema woning +1

Beschrijving	Type	Actie
6. Schrijnwerk: Afkitting tussen gevel en profiel.	Asbestmateriaal	Zorgvuldig beheren
8. Schrijnwerk: Afkitting tussen glas en profiel	Asbestmateriaal	Zorgvuldig beheren
13. Afdruipzone van gevel in slechte staat op - 25% grond	Advies	-

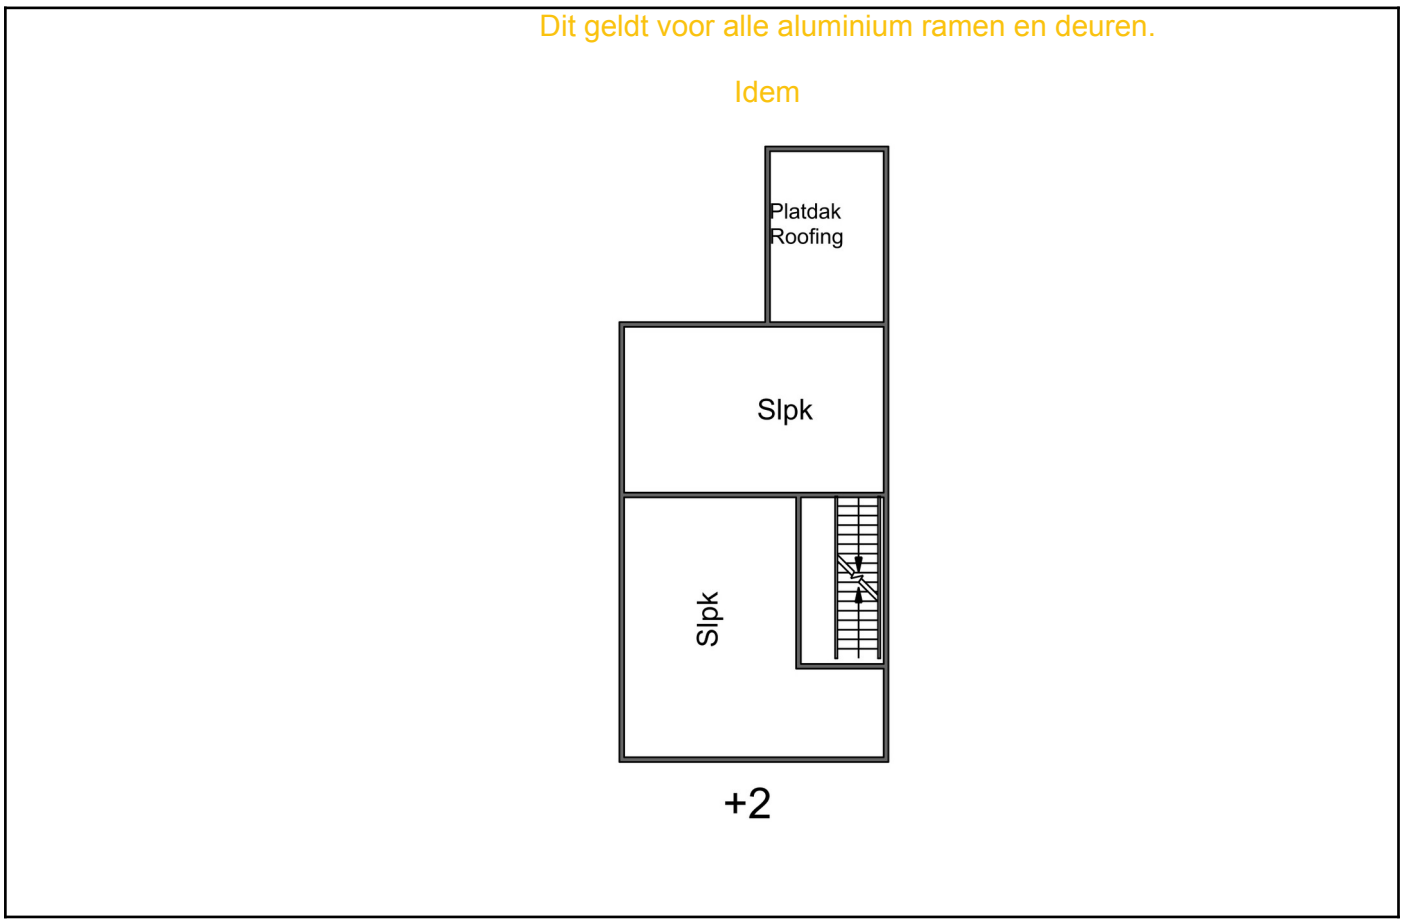
Plan 1.14: Schema woning +2

Beschrijving	Type	Actie
6. Schrijnwerk: Afkitting tussen gevel en profiel.	Asbestmateriaal	Zorgvuldig beheren
8. Schrijnwerk: Afkitting tussen glas en profiel	Asbestmateriaal	Zorgvuldig beheren

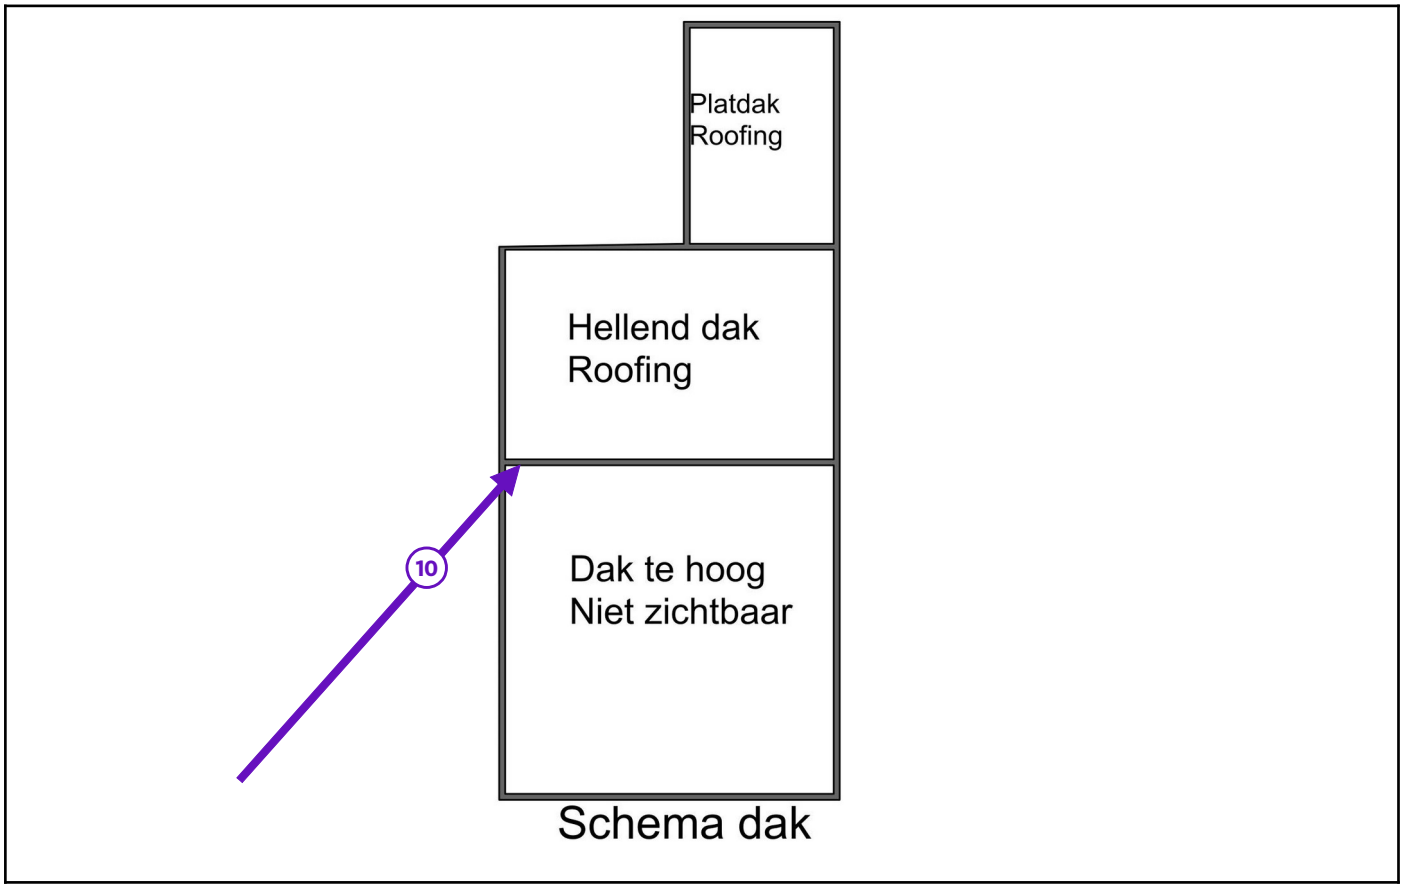
Plan 1.16: Schema dak

Beschrijving	Type	Actie
10. Beperking: schouw niet inspecteerbaar	Beperking	-

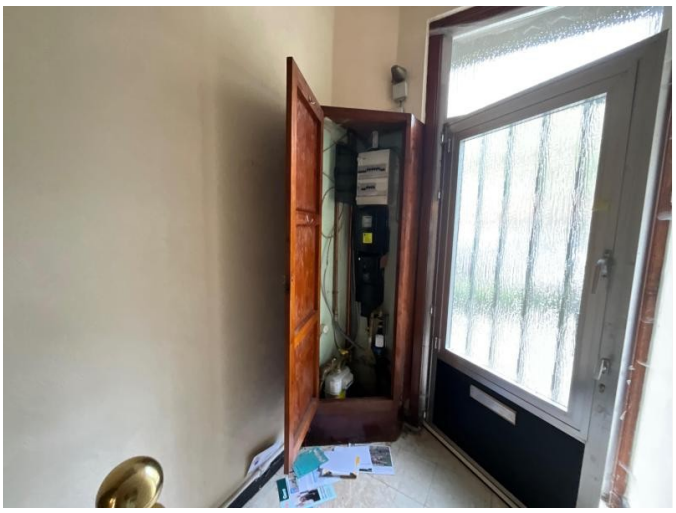
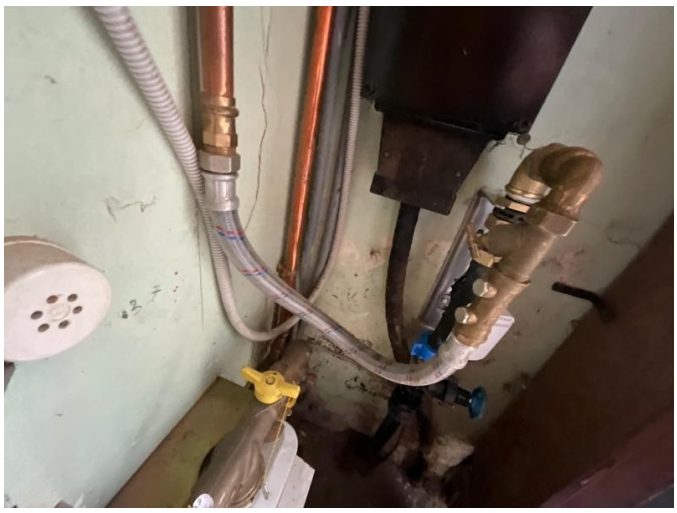
Fiche 4: 001 Textielkous

Het asbestmateriaal valt onder de mijlpaal van 2040.

- Zorg voor een veilig beheer. Vermijd het beschadigen van het asbestmateriaal. Controleer de toestand jaarlijks op wijzigingen.
- Voer bijkomende staalname(s) uit.

Beschrijving	001 Textielkous
Omgeving	Binnen
Primaire drager	HVAC infrastructuur en uitrusting
Asbestmateriaal	Dak- en gevelbekleding - Roofing
Bindmiddel van asbestmateriaal	Bitumen (roofing, teer, asfalt)
Gebondenheid op basis van bindmiddel	Hecht
Hoeveelheid (oppervlakte - aantal)	• 0,10 m^2 - 1 stuk
Totale oppervlakte	0,10 m^2
Eenvoudig bereikbaar	Ja
Bevestigingswijze	• Verlijmd, ingegoten, versmeerd
Identificatiemethode	De asbestdeskundige beoordeelt het materiaal als asbestverdacht en dus asbesthoudend, en dit zonder monstername. Motivatie: De materialen behoren niet toe aan de eigenaar voor wie de asbestdeskundige de asbestinventaris uitvoert.
Destructieve handeling voor identificatie	Nee

- Eenvoudige handelingen: mag via doe-het-zelf of door werknemer(s) met opleidingsattest eenvoudige handelingen
  Dit materiaal is van een andere eigenaar, en mag enkel door bevoegde persoon worden verwijderd.

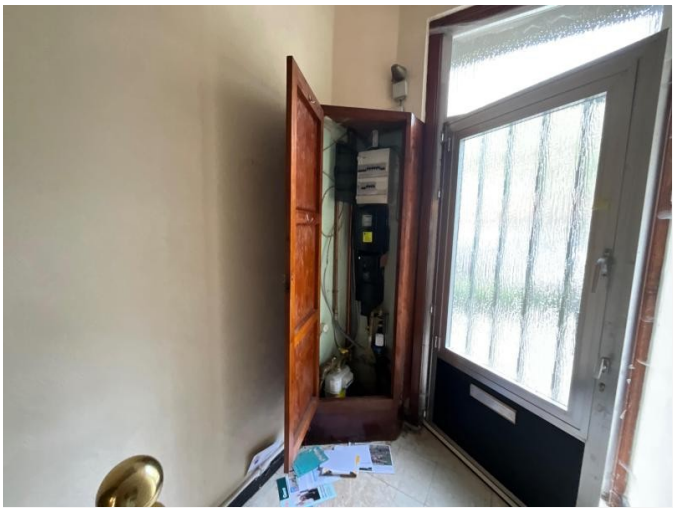
Fiche 5: Bakeliet electra verdeeldozen en zekeringkasten.

Beschrijving	Bakeliet electra verdeeldozen en zekeringkasten.
Omgeving	Binnen
Primaire drager	Binnenwand
Asbestmateriaal	Plaat, paneel, tablet - Type Bakeliet
Bindmiddel van asbestmateriaal	Kunststof of -hars
Gebondenheid op basis van bindmiddel	Hecht
Hoeveelheid (oppervlakte - dikte - aantal)	• 0,30 m^2 - 1,00 cm - 1 stuk
Totaal volume	0,003 m^3
Eenvoudig bereikbaar	Ja
Bevestigingswijze	• Geschroefd
Identificatiemethode	De asbestdeskundige beoordeelt het materiaal als asbestverdacht en dus asbesthoudend, en dit zonder monstername. Motivatie: De monstername brengt andere schade aan dan schade die inherent is aan de monstername.
Destructieve handeling voor identificatie	Nee
