Asbestinventarisattest

Waasdonk 134, 2100 Antwerpen

Attestnummer : **20260707-000443.000**
Uitgegeven op : **07.07.2026**
Geldig tot : **07.07.2036**

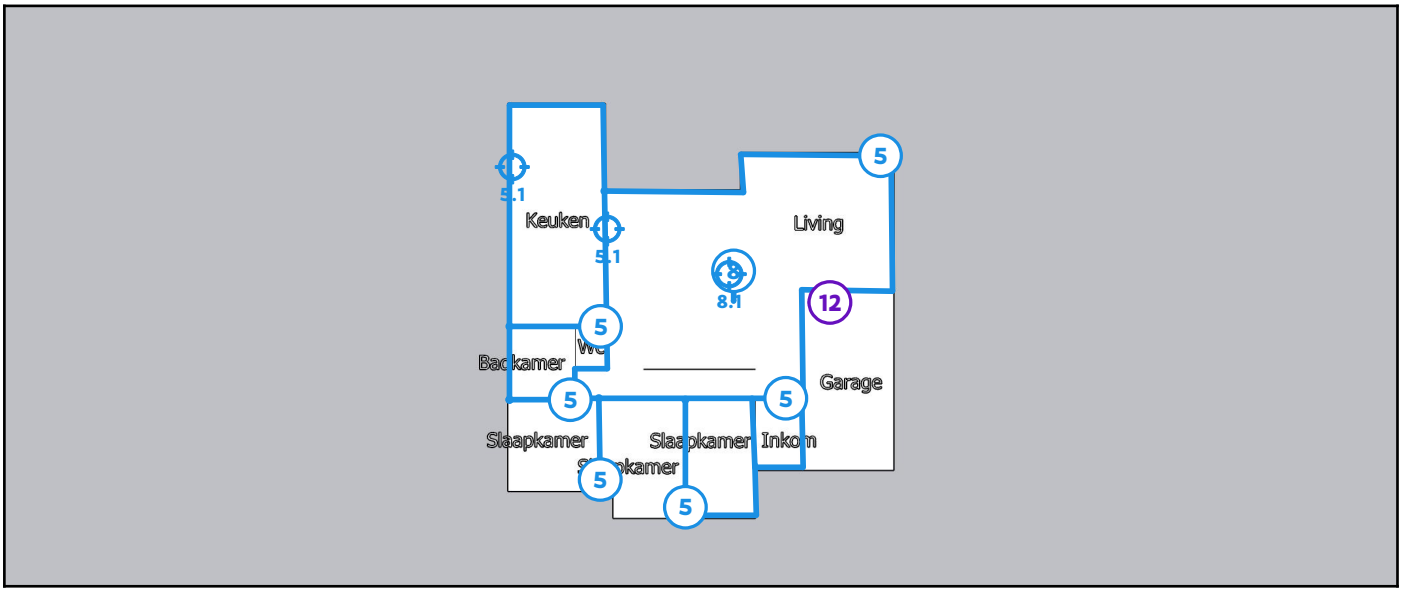
Plan 1.1: Grondplan

Beschrijving	Type	Actie
5. Pleisterwerk wanden	Geen asbest	-
5.1 Code: 1	Mengmonster	-
8. Kachelkoord	Geen asbest	-
8.1 Code: 7	Puntmonster	-
12. CV-ketel (niet verdacht)	Overige ruimte of materiaal	-

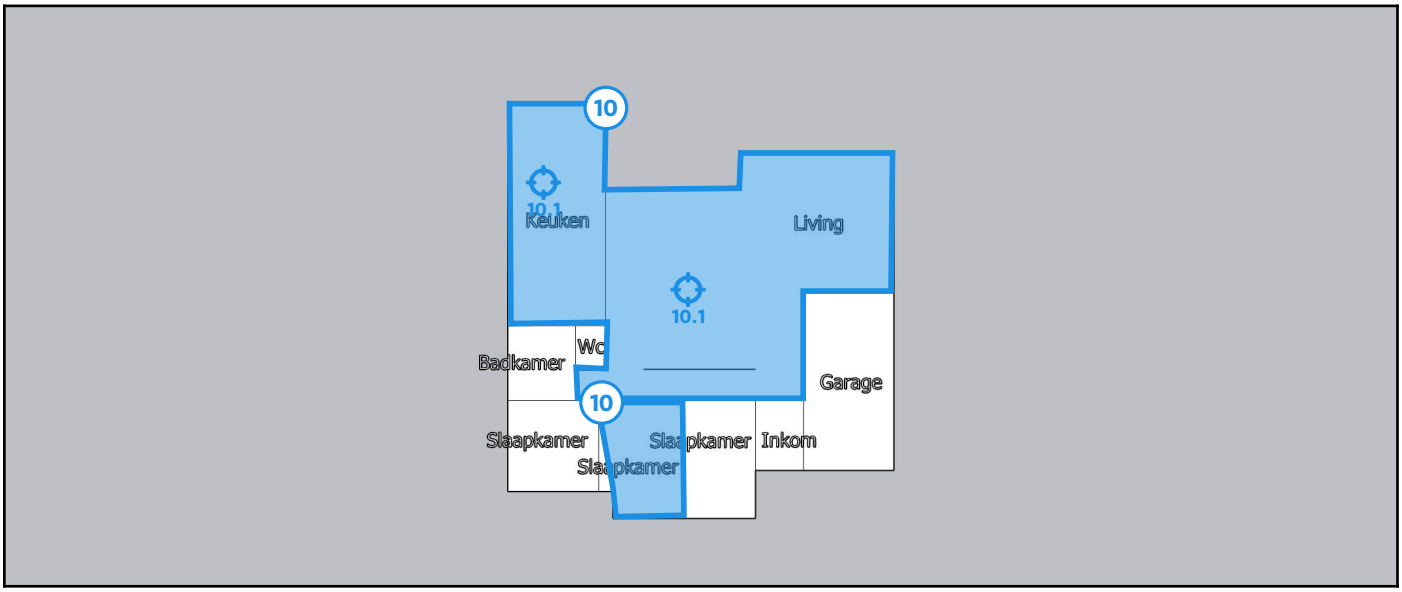
Plan 1.2: Grondplan

Beschrijving	Type	Actie
10. Pleisterwerk plafonds	Geen asbest	-
10.1 Code: 2	Mengmonster	-

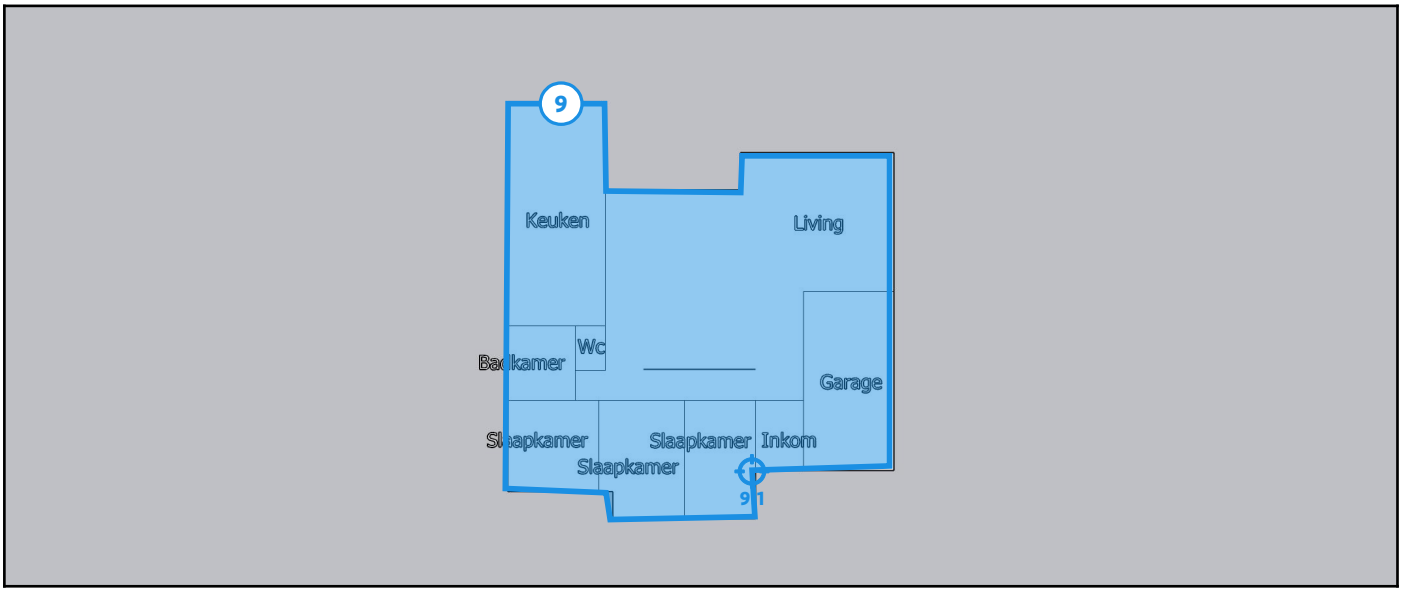
Plan 1.4: Grondplan

Beschrijving	Type	Actie
9. Roofing plat dak.	Geen asbest	-
9.1 Code: 4	Puntmonster	-

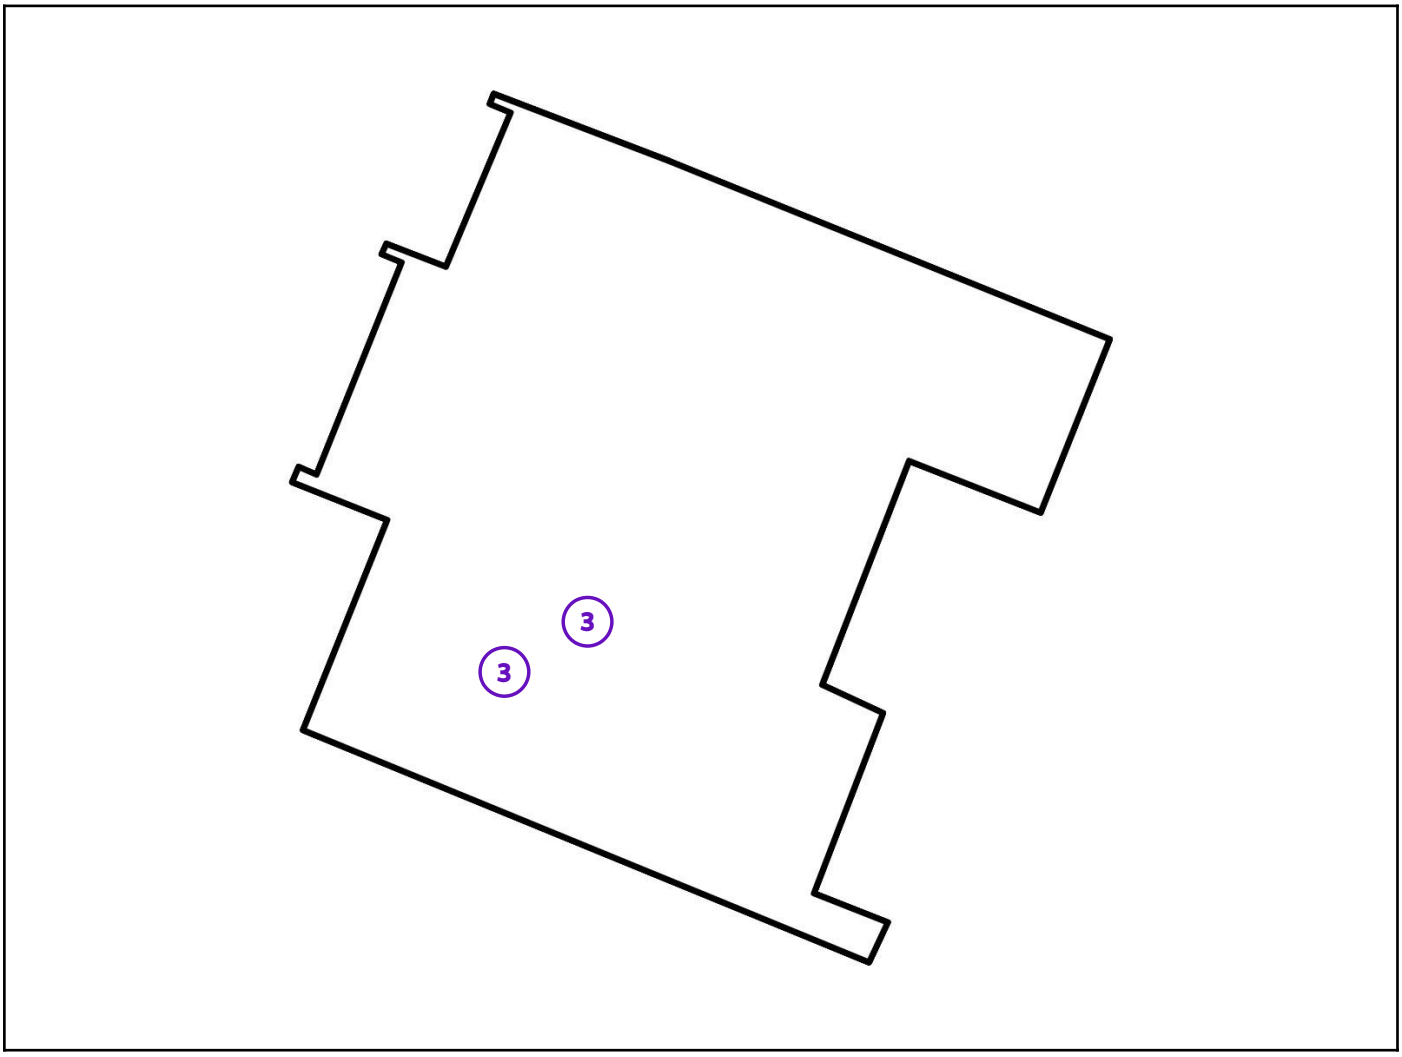
Plan 1.5: Hoofdgebouw plan

Beschrijving	Type	Actie
3. Schouwen	Beperking	-

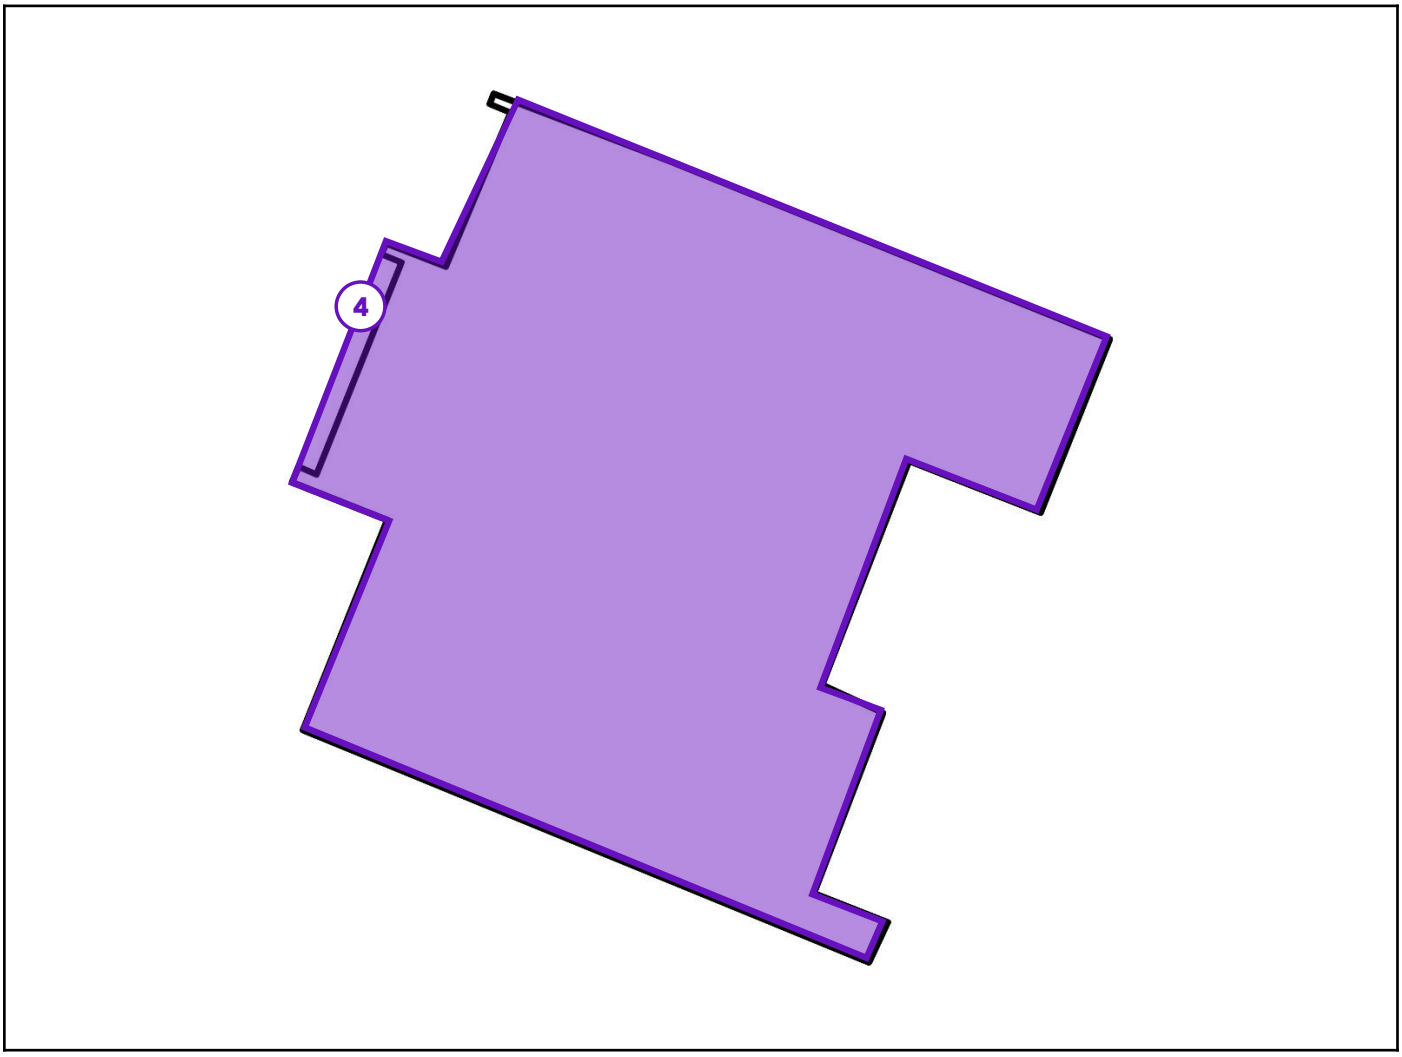
Plan 1.6: Hoofdgebouw plan

Beschrijving	Type	Actie
4. Faiencelijmen en/of vloerlijmen en lijmlagen in het algemeen	Advies	-

In de eenheid zijn faience, vloeren en/of vloerbedekkingen aanwezig, maar er kon niet worden vastgesteld hoe deze bevestigd werden. Deze kunnen geplaatst zijn met asbesthoudende lijmen. Hetzelfde geldt voor lijmlagen in het algemeen.

Alvorens over te gaan tot verwijdering/verbouwing dient destructief onderzoek uitgevoerd te worden. Er dient extra voorzichtigheid geboden te worden in geval van donkerbruine of zwarte lijmen. Het is aan te raden om bijkomende stalen te laten nemen.

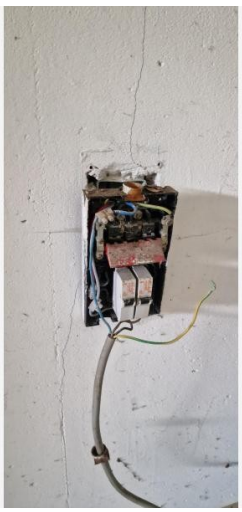
Fiche 1: Bakeliet elektriciteitskast

Asbestmateriaal

Het asbestmateriaal valt onder de mijlpaal van 2040.

Zorgvuldig beheren

Eindbeoordeling materiaalrisico	Laag materiaalrisico en/of verlaagde kans op vezelvrijgave

Gebondenheid	Categorie 1: hechtgebonden in oorsprong
Asbestsoort (vezeltype)	Crocidoliet aanwezig
Asbestconcentratie	Laag (< 50%)
Afschermingsgraad van het gehele materiaal	Geheel of deels vrij aan de binnenlucht, maar geen contact met binnenluchtstromen
Toestand van het materiaal	Onbeschadigd, niet verweerd

Beschrijving	Bakeliet elektriciteitskast
Omgeving	Binnen
Primaire drager	Communicatie en elektrische infrastructuur en uitrusting
Asbestmateriaal	Plaat, paneel, tablet - Type Bakeliet
Bindmiddel van asbestmateriaal	Kunststof of -hars
Gebondenheid op basis van bindmiddel	Hecht
Hoeveelheid (oppervlakte - dikte - aantal)	• 0,10 m^2 - 1,00 cm - 1 stuk
Totaal volume	0,001 m^3
Eenvoudig bereikbaar	Ja
Bevestigingswijze	• Geschroefd
Identificatiemethode	De asbestdeskundige beoordeelt het materiaal als asbestverdacht en dus asbesthoudend, en dit zonder monstername. Motivatie: De monstername brengt andere schade aan dan schade die inherent is aan de monstername.
Destructieve handeling voor identificatie	Nee
Opmerking	De hoeveelheid is een schatting.

- Zorg voor een veilig beheer. Vermijd het beschadigen van het asbestmateriaal. Controleer de toestand jaarlijks op wijzigingen.
- Voer bijkomende staalname(s) uit.

- Eenvoudige handelingen: mag via doe-het-zelf of door werknemer(s) met opleidingsattest eenvoudige handelingen
  Deze toepassing kan door een aannemer die over een opleidingsattest eenvoudige handelingen beschikt of door een particulier (doe-het-zelf), verwijderd worden indien er geen verhoogd risico op vrijgave van asbestvezels (max. concentratie 0,01 vezels/cm3 - CODEX Art. VI.3-54) ontstaat en de toepassing voorafgaand wordt gefixeerd/bevochtigd; de individuele elementen zonder machinale werktuigen (boormachine, slijpschijf, hogedrukreiniger,...) en zonder breken of gooien een voor een losgemaakt worden; en ten slotte dubbel en luchtdicht verpakt weggevoerd worden naar een erkend afvalpunt (recyclagepark).

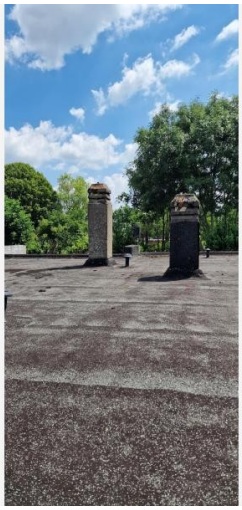
Fiche 3: Schouwen

Beperking

Tijdelijke beperking

Reden: Het te onderzoeken materiaal situeert zich hoger dan 3,50 m te rekenen vanaf een veilige ondergrond

Uitleg van de asbestdeskundige: De schouw bevat binnenin mogelijk een asbestcement rookgaskanaal. Laat dit onderzoeken bij eventuele werken.

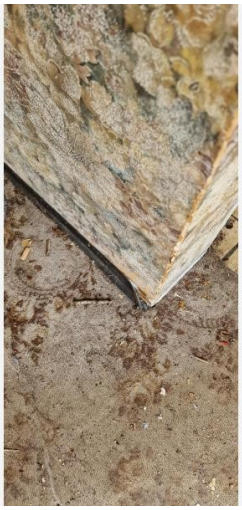
Overzichtsfoto

Geen asbest

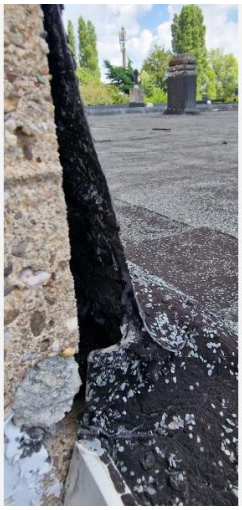
Overzichtsfoto

Geen asbest
