Asbestinventarisattest

August Marcelstraat 70, 9300 Aalst

Attestnummer : **20250730-000126.001**
Uitgegeven op : **30.07.2025**
Geldig tot : **30.07.2035**

Niet-asbestveilig

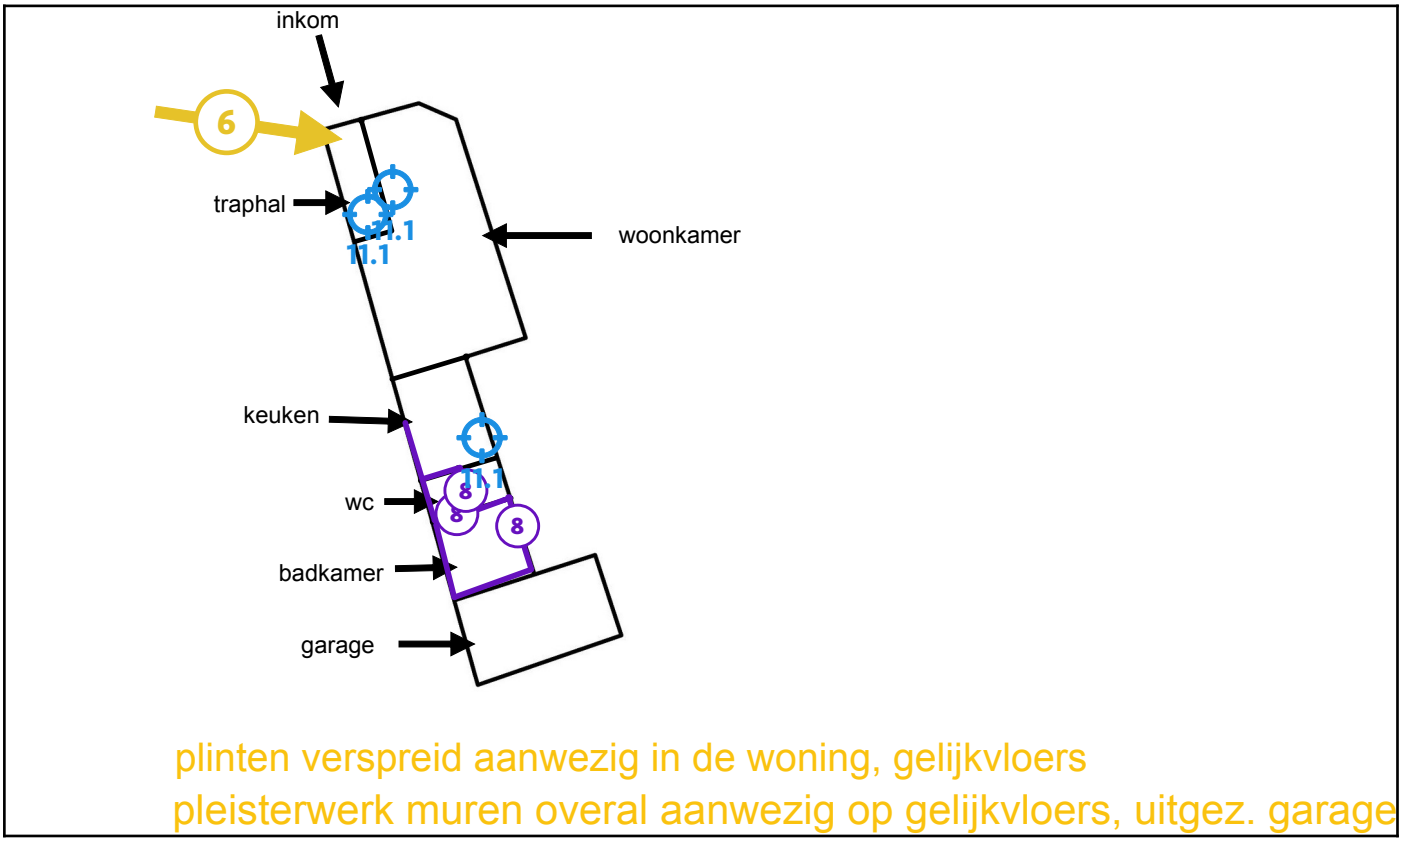
Plan 1.1: gelijkvloers

Beschrijving	Type	Actie
6. bakeliet schakelkast in de hal	Asbestmateriaal	Zorgvuldig beheren
8. plinten/wandtegels en vloertegels, verspreid aanwezig	Advies	-
11. pleisterwerk muur verspreide staalname	Geen asbest	-
11.1 Code: staal 3	Mengmonster	-

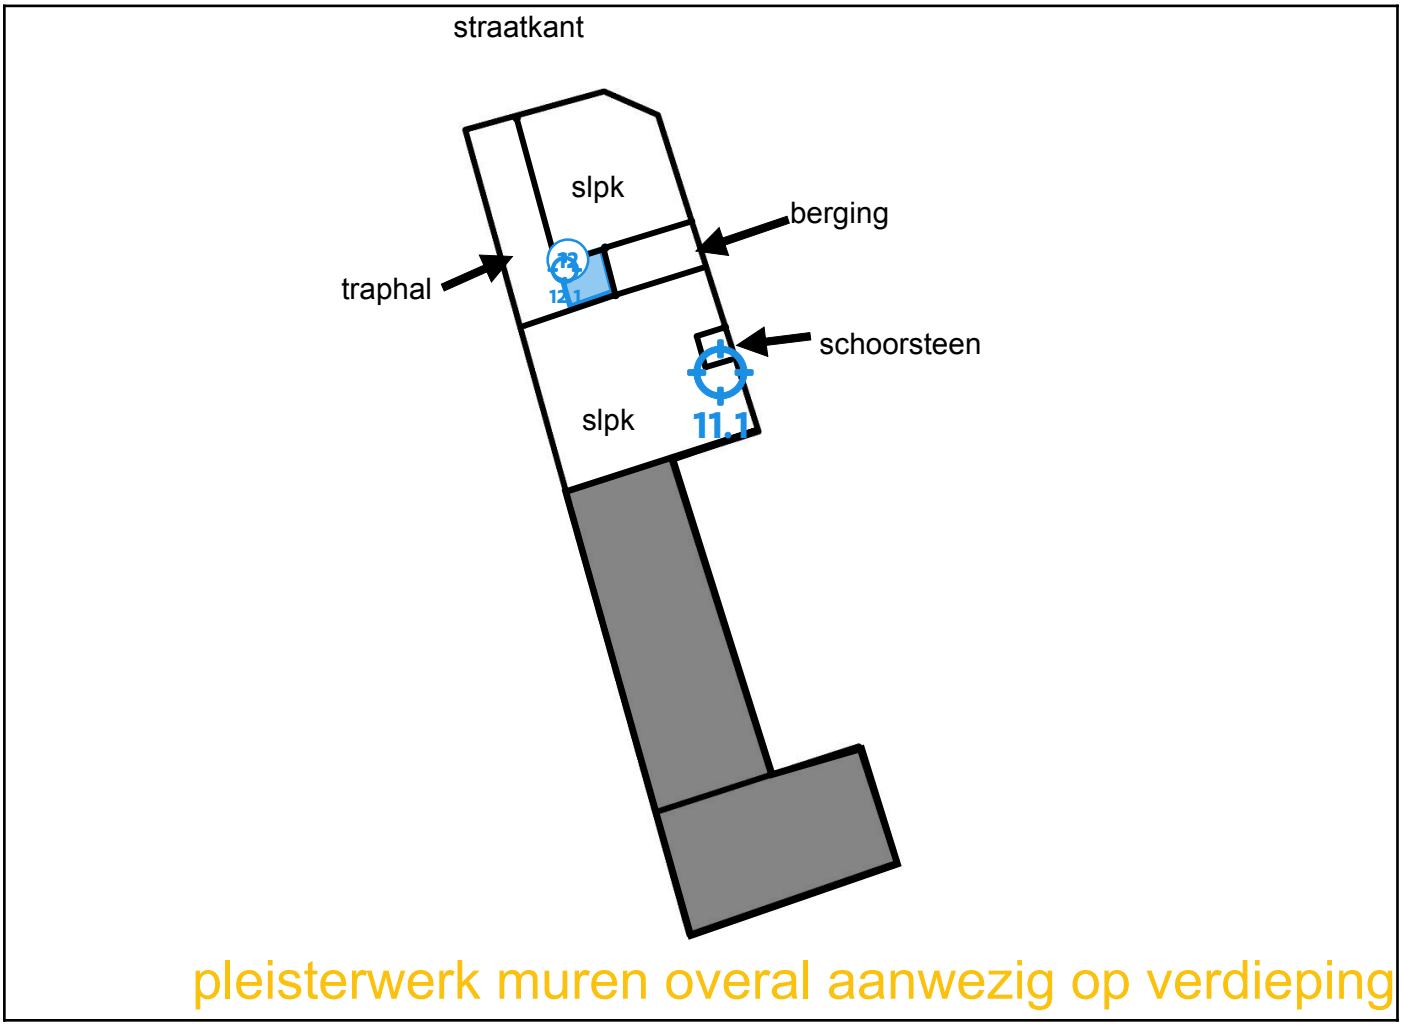
Plan 1.2: verdieping 1

Beschrijving	Type	Actie
11. pleisterwerk muur verspreide staalname	Geen asbest	-
11.1 Code: staal 3	Mengmonster	-
12. vinyl vloer bekleding, hal verdieping	Geen asbest	-
12.1 Code: staal 6	Puntmonster	-

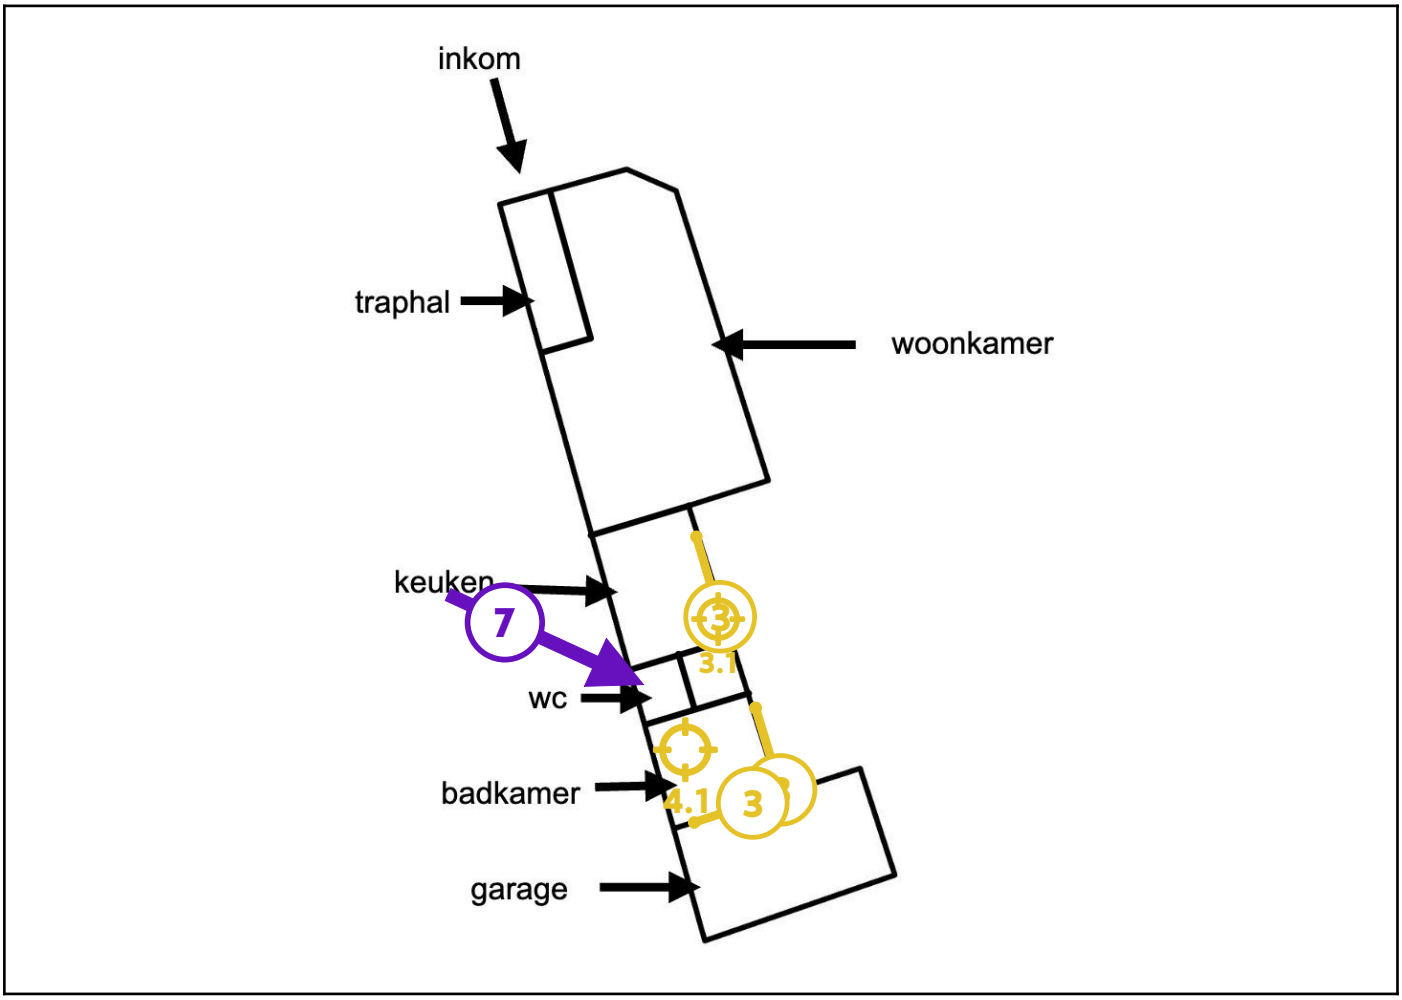
Plan 1.4: gelijkvloers

Beschrijving	Type	Actie
3. venstertablet keuken, badkamer	Asbestmateriaal	Zorgvuldig beheren
3.1 Code: staal 1	Puntmonster	-
4. paneel bad, badkamer	Asbestmateriaal	Zorgvuldig beheren
4.1 Code: staal 2	Puntmonster	-
7. geiser in het toilet gelijkvloers	Advies	-

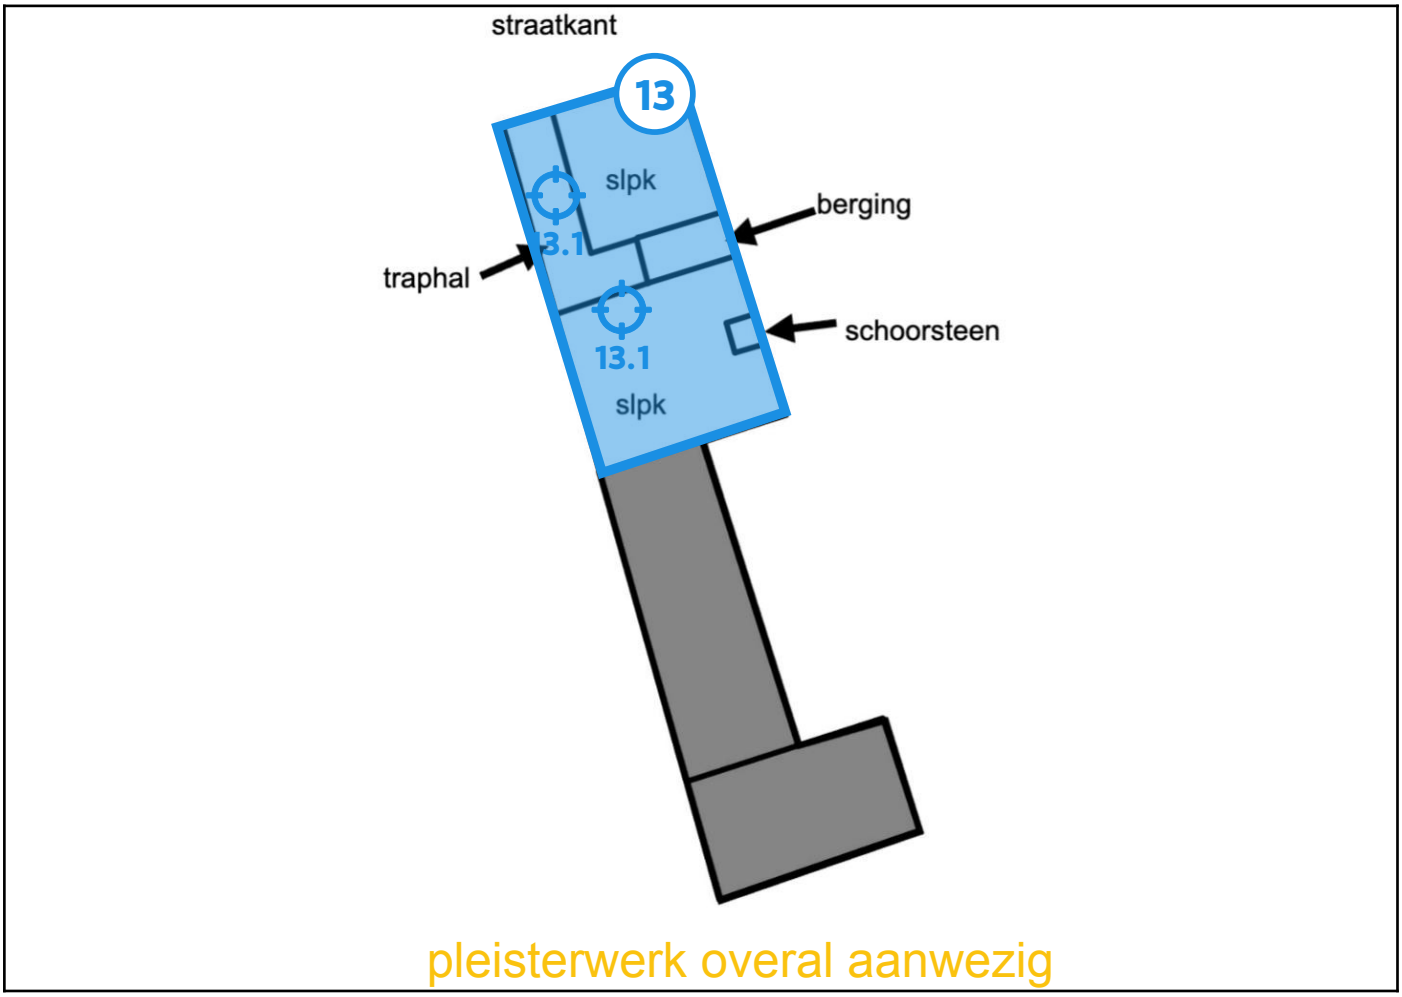
Plan 1.5: verdieping 1

Beschrijving	Type	Actie
13. pleisterwerk plafond, verspreide staalname	Geen asbest	-
13.1 Code: staal 4	Mengmonster	-

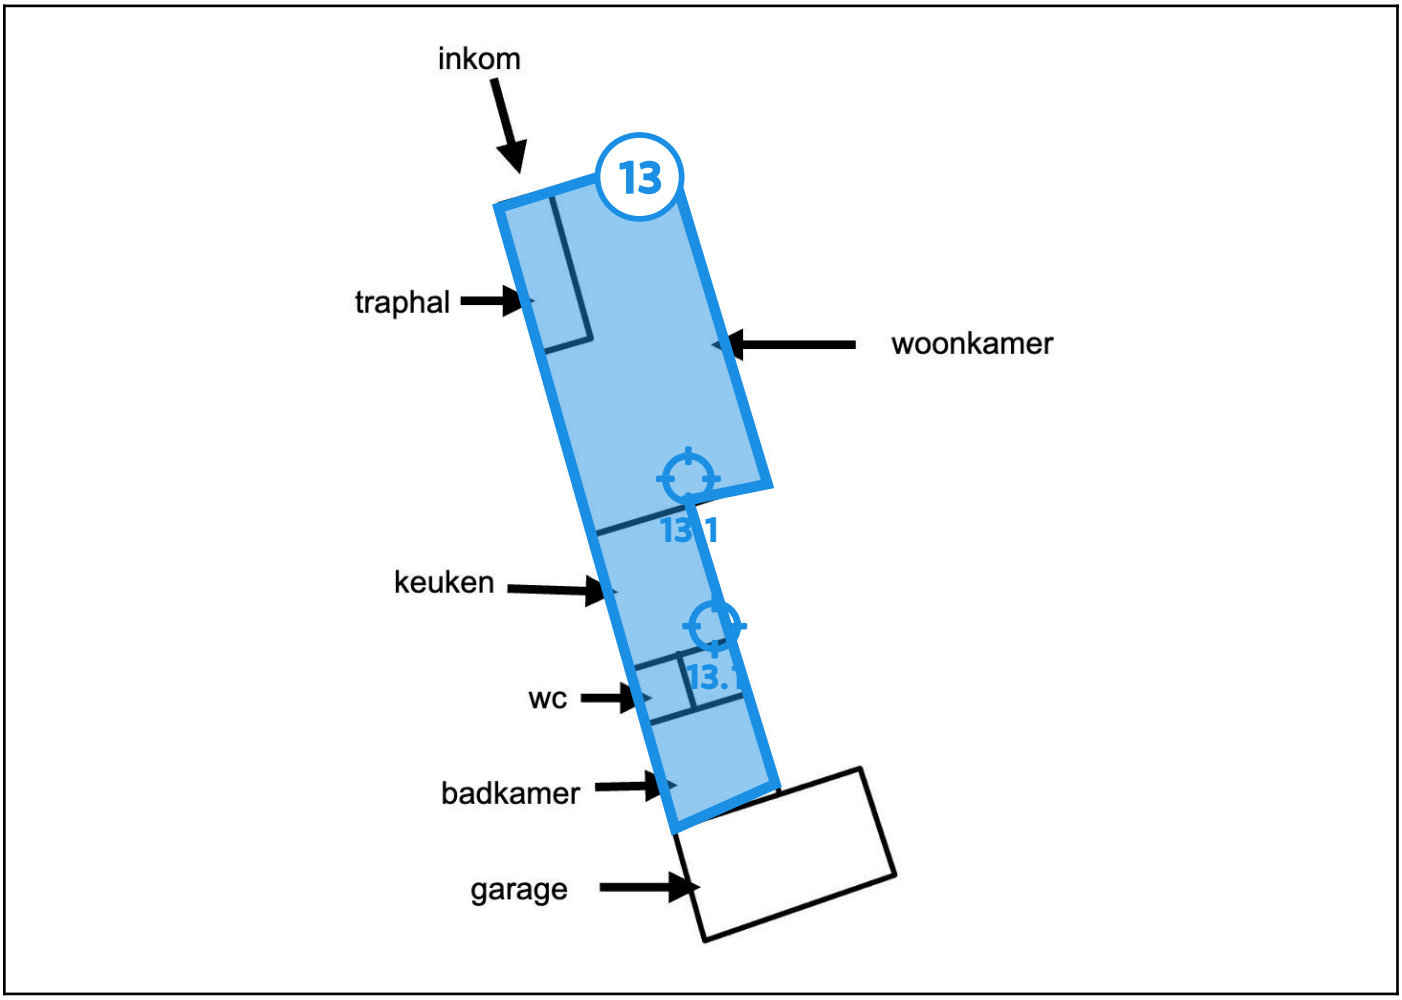
Plan 1.6: gelijkvloers

Beschrijving	Type	Actie
13. pleisterwerk plafond, verspreide staalname	Geen asbest	-
13.1 Code: staal 4	Mengmonster	-

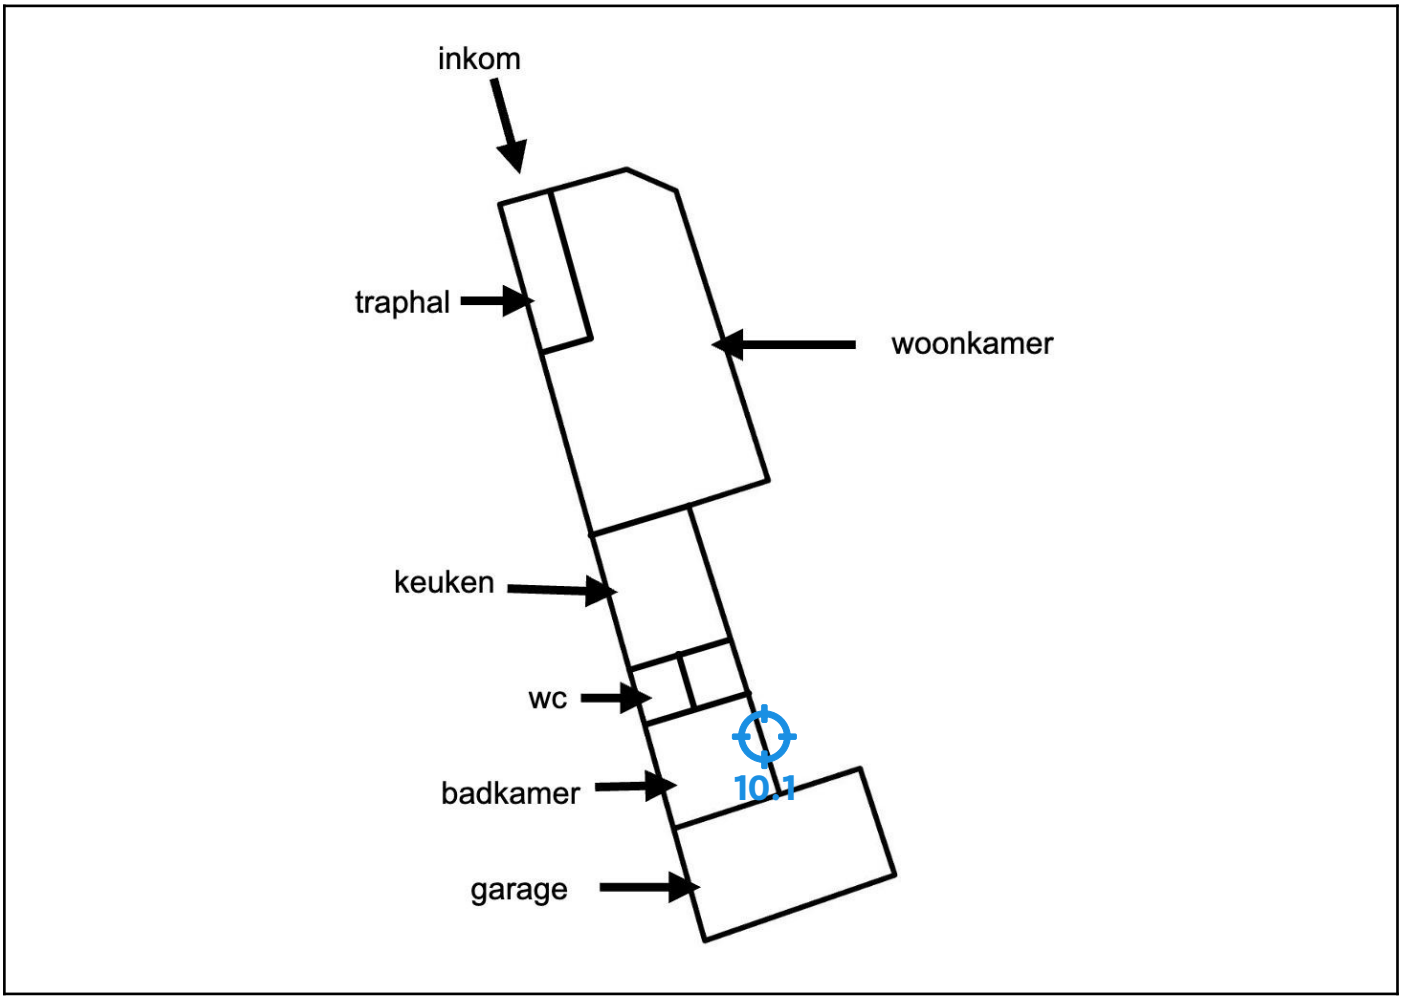
Plan 1.7: gelijkvloers

Beschrijving	Type	Actie
10. mastiek glas/kader, buitengevel badkamer	Geen asbest	-
10.1 Code: staal 5	Puntmonster	-

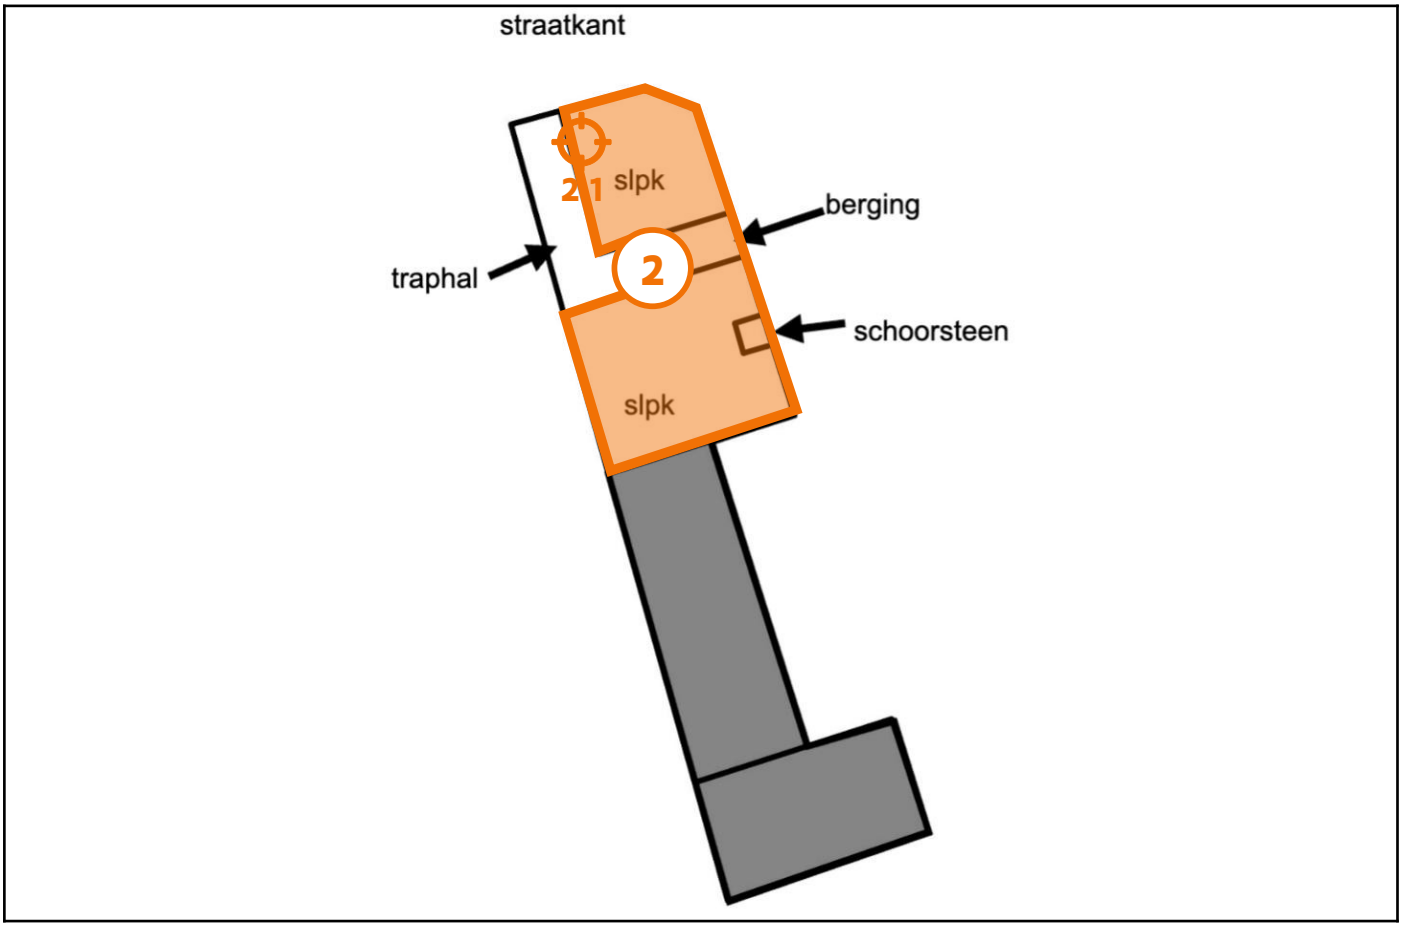
Plan 1.8: verdieping 1

Beschrijving	Type	Actie
2. vinyl vloerbekleding slaapkamers	Asbestmateriaal	Verwijderen
2.1 Code: staal 7	Puntmonster	-

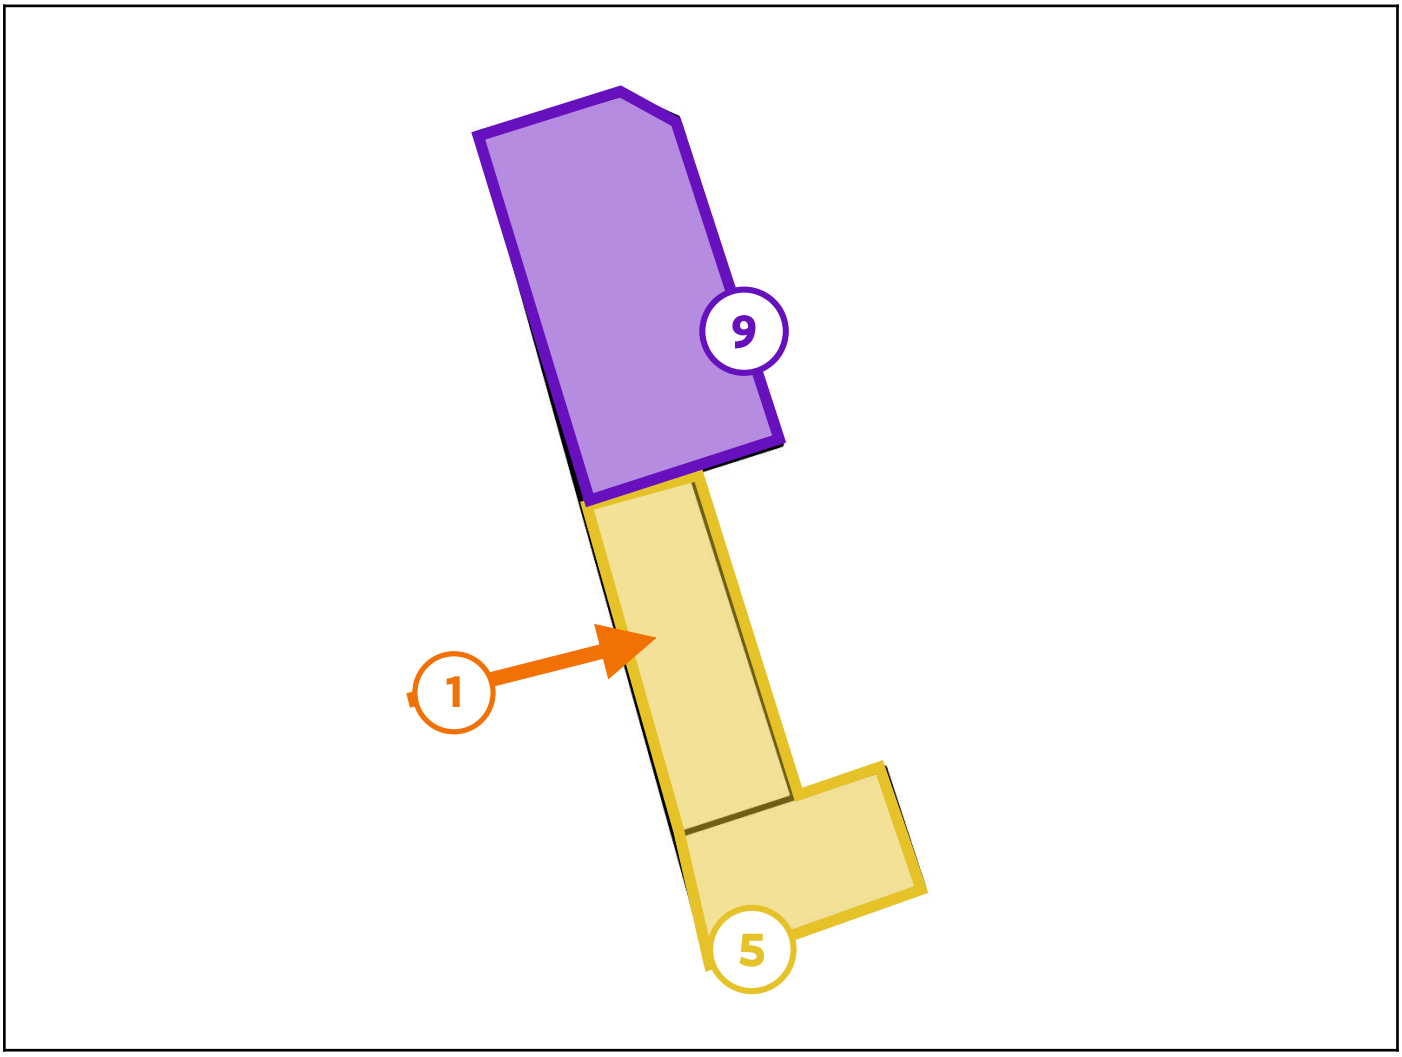
Plan 1.9: dakplan

Beschrijving	Type	Actie
1. schouwbuizen plat dak, achterbouw	Asbestmateriaal	Verwijderen
5. roofing plat dak	Asbestmateriaal	Zorgvuldig beheren
9. geen onderdak aanwezig	Advies	-

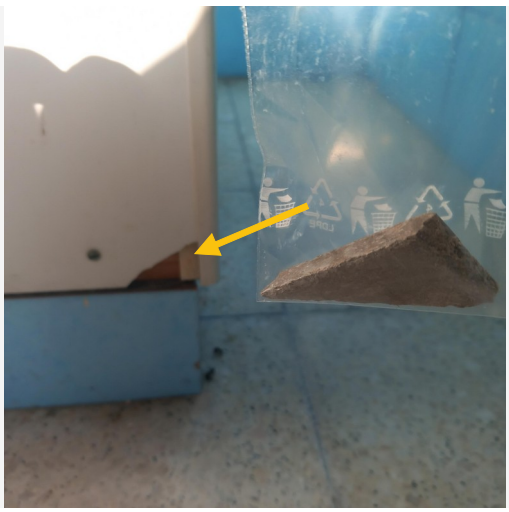
Fiche 4: paneel bad, badkamer

Eindbeoordeling materiaalrisico	Laag materiaalrisico en/of verlaagde kans op vezelvrijgave

Gebondenheid	Categorie 1: hechtgebonden in oorsprong
Asbestsoort (vezeltype)	Crocidoliet aanwezig
Asbestconcentratie	Laag (< 50%)
Afschermingsgraad van het gehele materiaal	Geheel of deels (ook) vrij aan de binnenlucht
Toestand van het materiaal	Onbeschadigd, niet verweerd

#	Type	Referentie	Resultaat
4.1	Puntmonster	staal 2	Crocidoliet, Chrysotiel

Beschrijving	paneel bad, badkamer
Omgeving	Binnen
Primaire drager	Inrichting (meubilair, ...)
Asbestmateriaal	Plaat, paneel, tablet - Geëmailleerd, type Glasal
Bindmiddel van asbestmateriaal	Cement
Gebondenheid op basis van bindmiddel	Hecht
Hoeveelheid (oppervlakte - dikte - aantal)	• 1,00 m^2 - 0,50 cm - 1 stuk
Totaal volume	0,005 m^3
Eenvoudig bereikbaar	Ja
Bevestigingswijze	• Geschroefd
Identificatiemethode	Vaststelling met monstername
Destructieve handeling voor identificatie	Nee

- Zorg voor een veilig beheer. Vermijd het beschadigen van het asbestmateriaal. Controleer de toestand jaarlijks op wijzigingen.

- Eenvoudige handelingen: mag via doe-het-zelf of door werknemer(s) met opleidingsattest eenvoudige handelingen
  Als dit materiaal verwijderd kan worden zonder het te breken, te beschadigen... , dan mag met dit met eenvoudige handelingen.
