# Asbestinventarisattest

Diestsesteenweg 94, 3210 Lubbeek

Attestnummer : **20261118-000044.000**
Uitgegeven op : **18.11.2026**
Geldig tot : **18.11.2031**

## Niet-asbestveilig

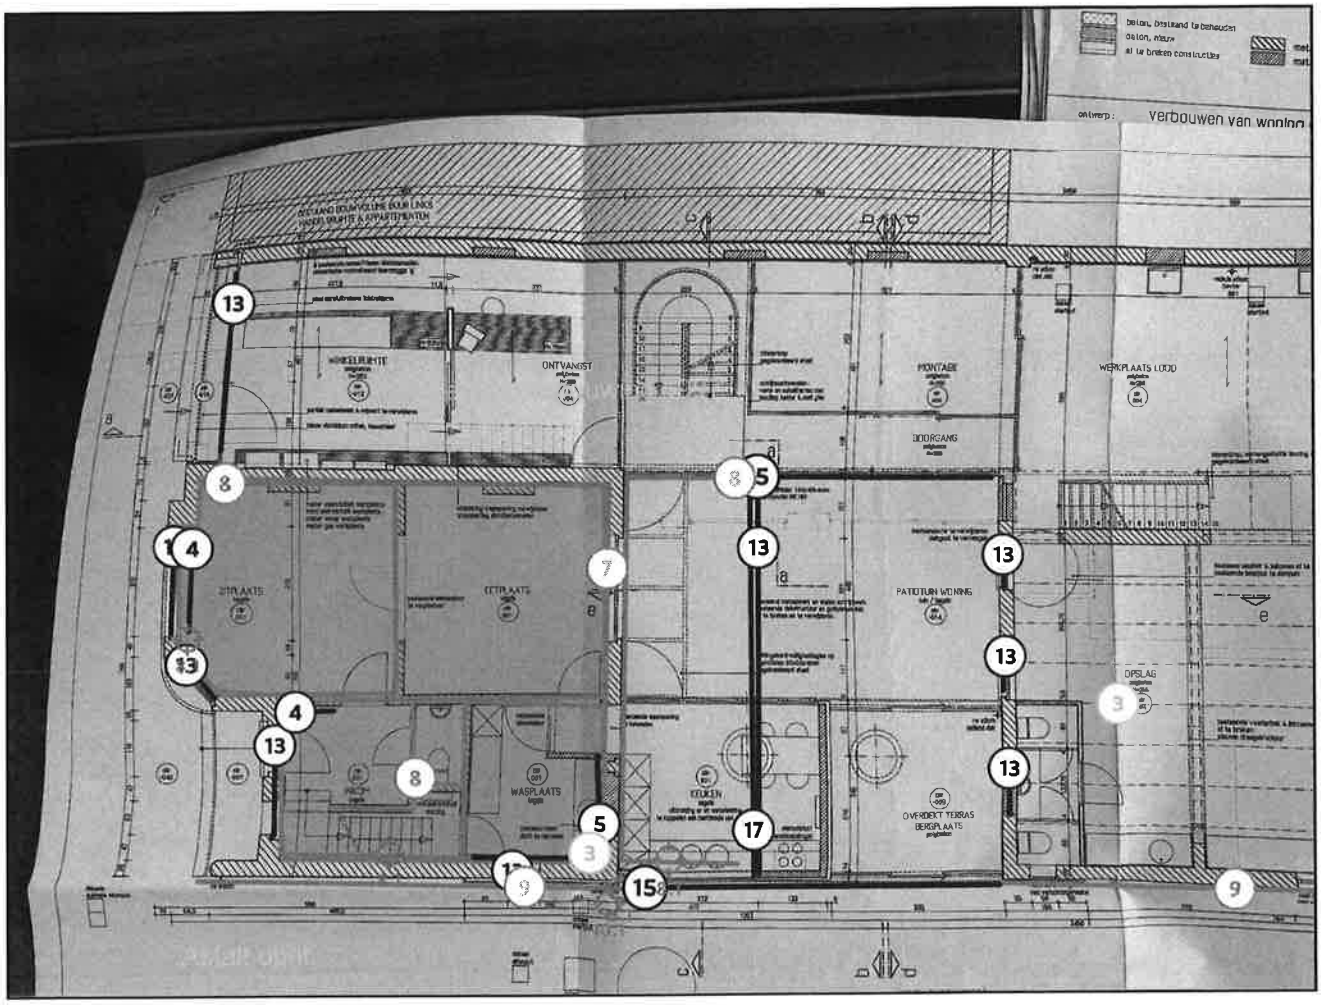
# Plan 1.1: GV voor

| Beschrijving | Type | Actie |
|---|---|---|
| 3. Bakelieten schakelmateriaal | Asbestmateriaal | Zorgvuldig beheren |
| 4. Radiatoren DEF | Advies | - |
| 5. Tegellijm | Advies | - |

radiatoren def werden binnen in gekoppeld met asbestpakkingen , niet zelf demonteren

Zorgvuldig beheren

bij aanpassing tegels staalname aangeraden van de lijm

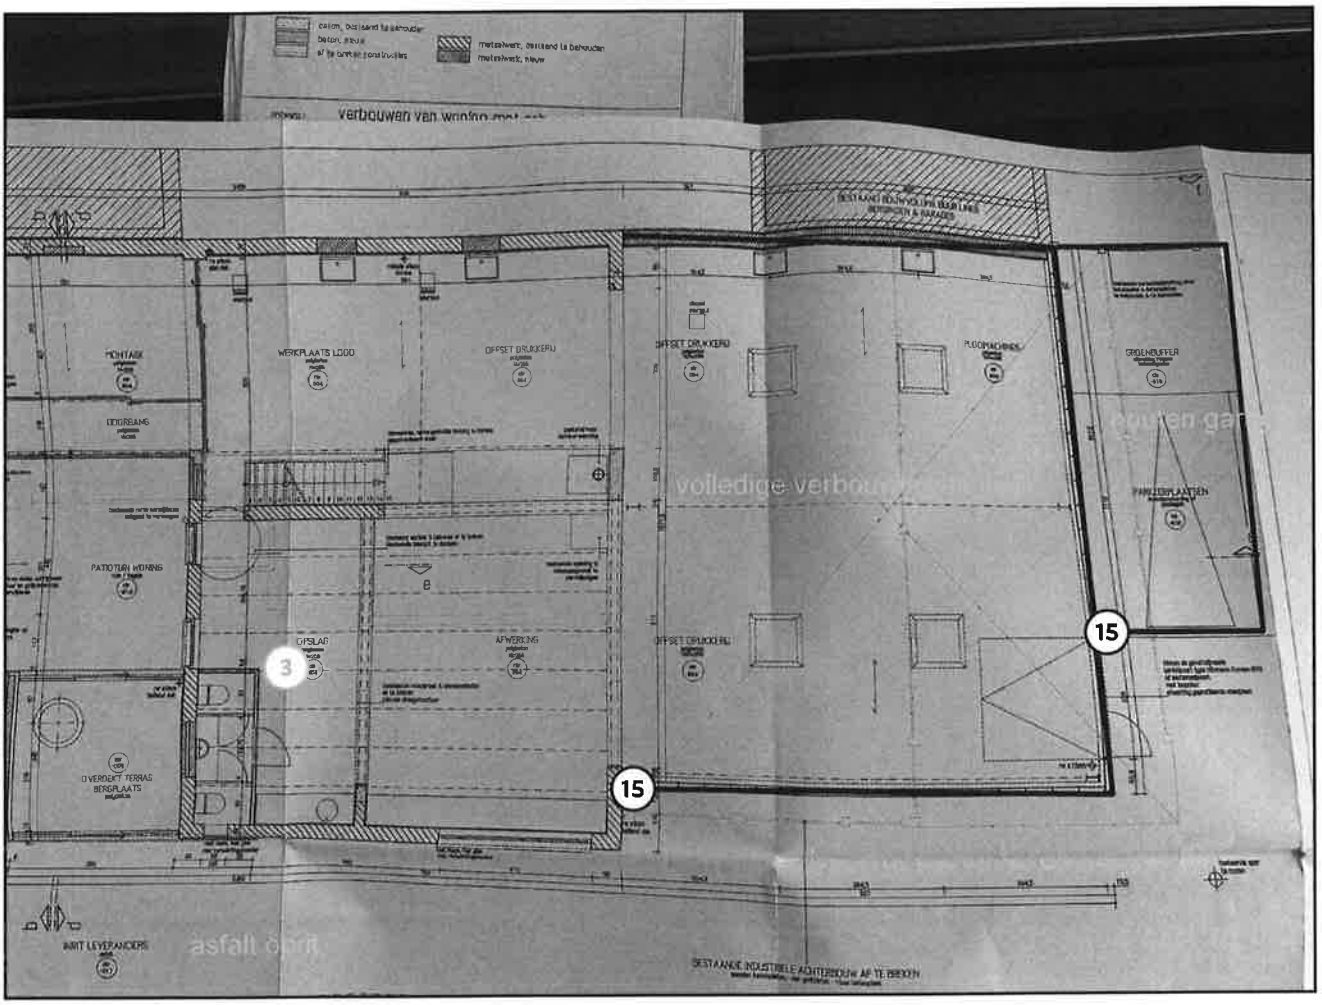
# Plan 1.2: GV achter

| Beschrijving | Type | Actie |
|---|---|---|
| 3. Bakelieten schakelmateriaal | Asbestmateriaal | Zorgvuldig beheren |

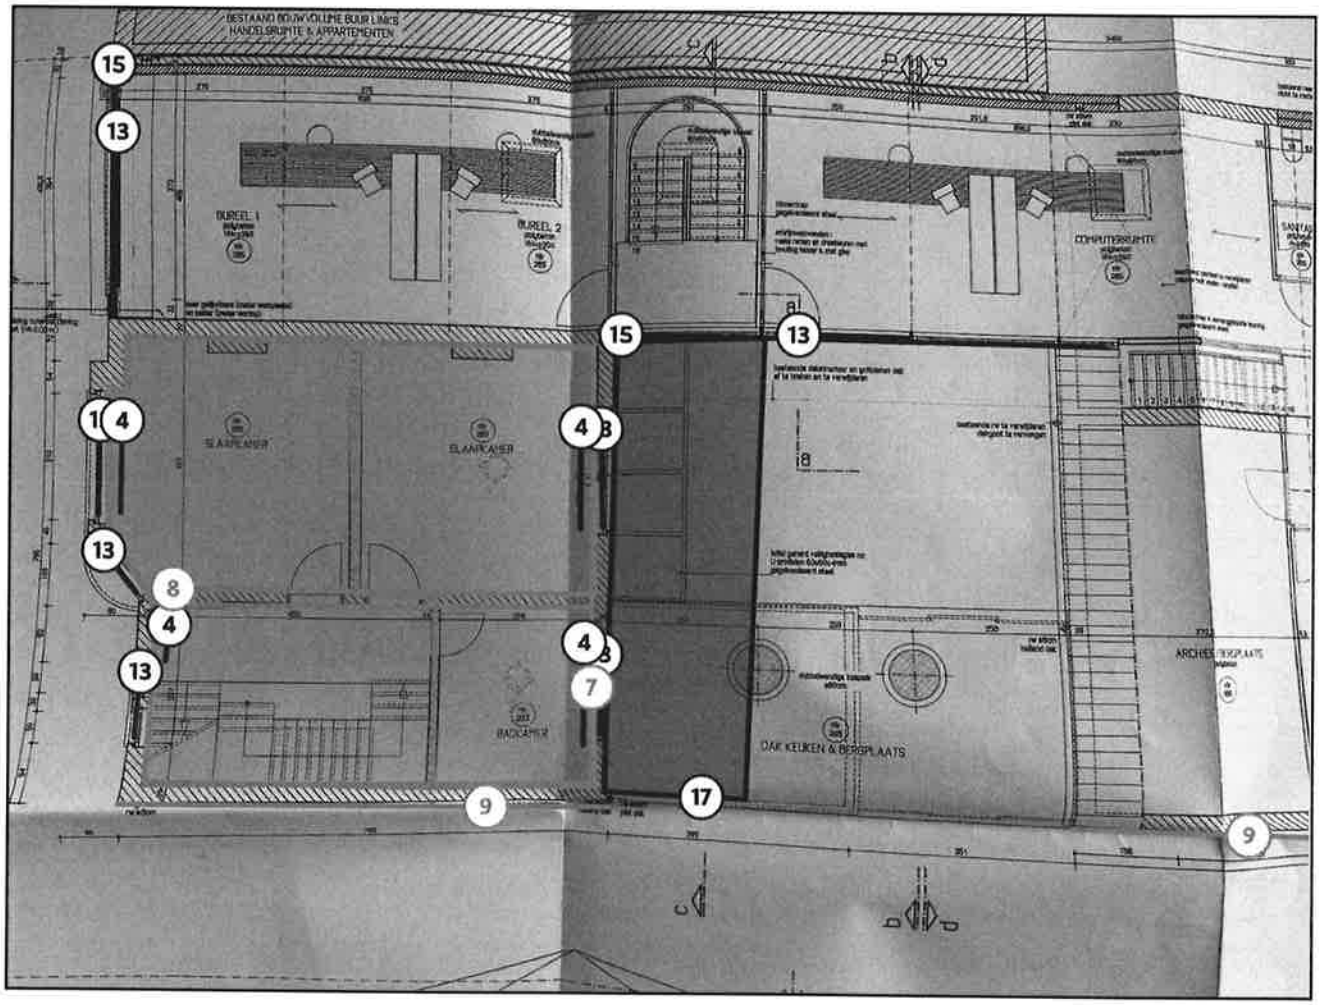
# Plan 1.3: V1 voor

| Beschrijving | Type | Actie |
|---|---|---|
| 4. Radiatoren DEF | Advies | - |

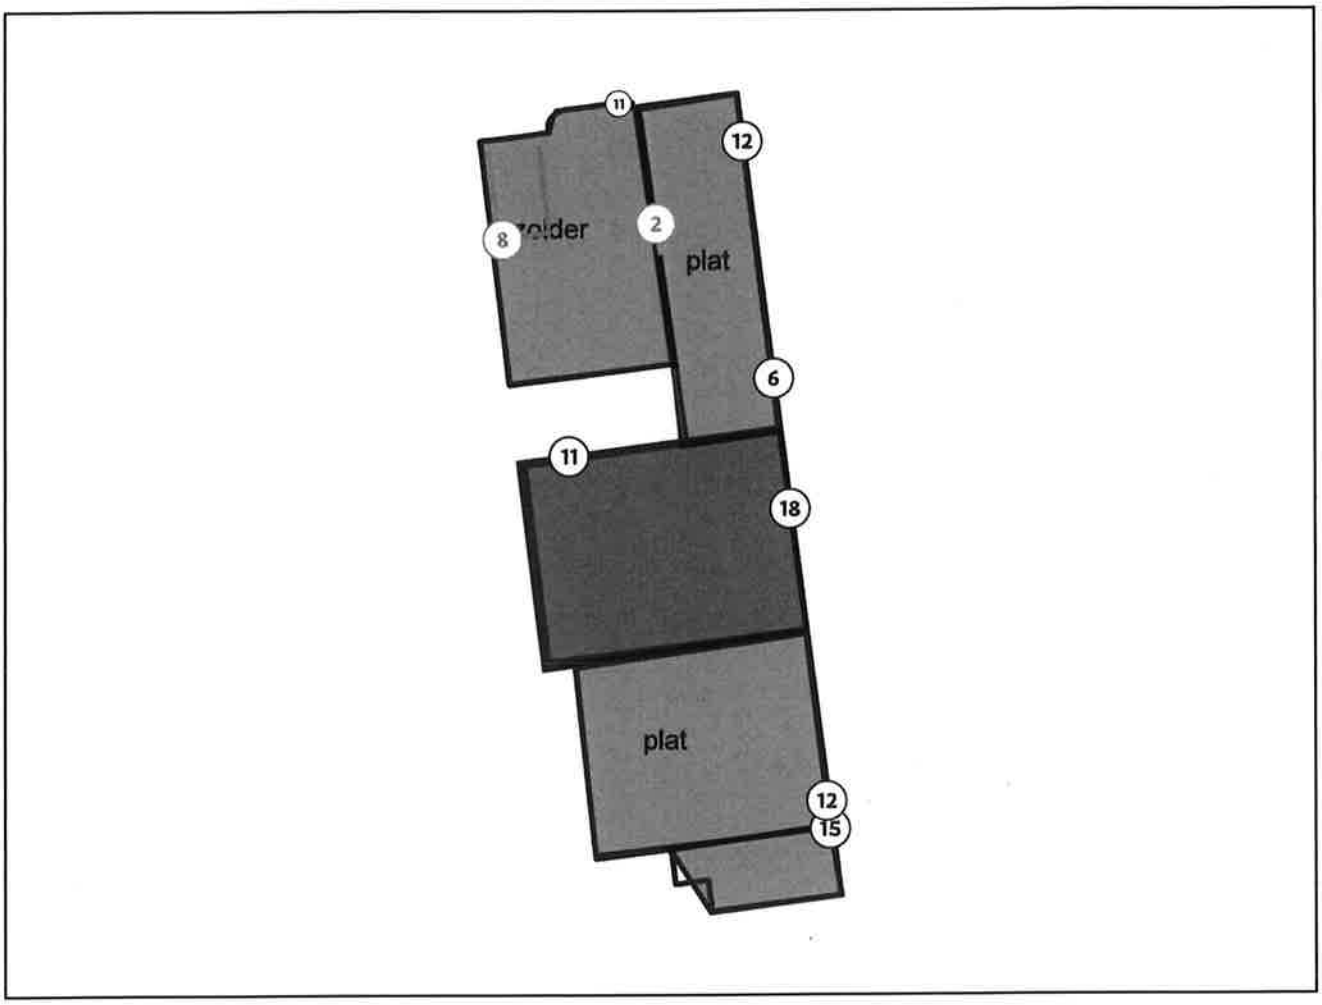
# Plan 1.5: Hoofdgebouw daken

| Beschrijving | Type | Actie |
|---|---|---|
| 2. Schouwen met trekhoed | Asbestmateriaal | Verwijderen |
| 6. gevelleien buur links | Advies | - |

| **Eindbeoordeling materiaalrisico** | Laag materiaalrisico en/of verlaagde kans op vezelvrijgave |

| **Toestand van het materiaal** | Licht beschadigd, licht verweerd. Intacte calciumsilicaatplaat of materiaal met categorie 3-gebondenheid |

Verwijderen

- Eenvoudige handelingen: mag via doe-het-zelf of door werknemer(s) met opleidingsattest eenvoudige handelingen
  risico werken op hoogte , ook mortel mee verwijderen en conrtroleren aanwezigheid buizen ,Eenvoudige handelingen is alleen toegestaan als men de toepassing niet verder breekt of vergruist en men stofvorming vermijdt bij verwijdering, best fixeren en bevochtigen .Check het wetgevend kader (website van de OVAM (www.asbestinfo.be) en/of CODEX boek VI titel 3).

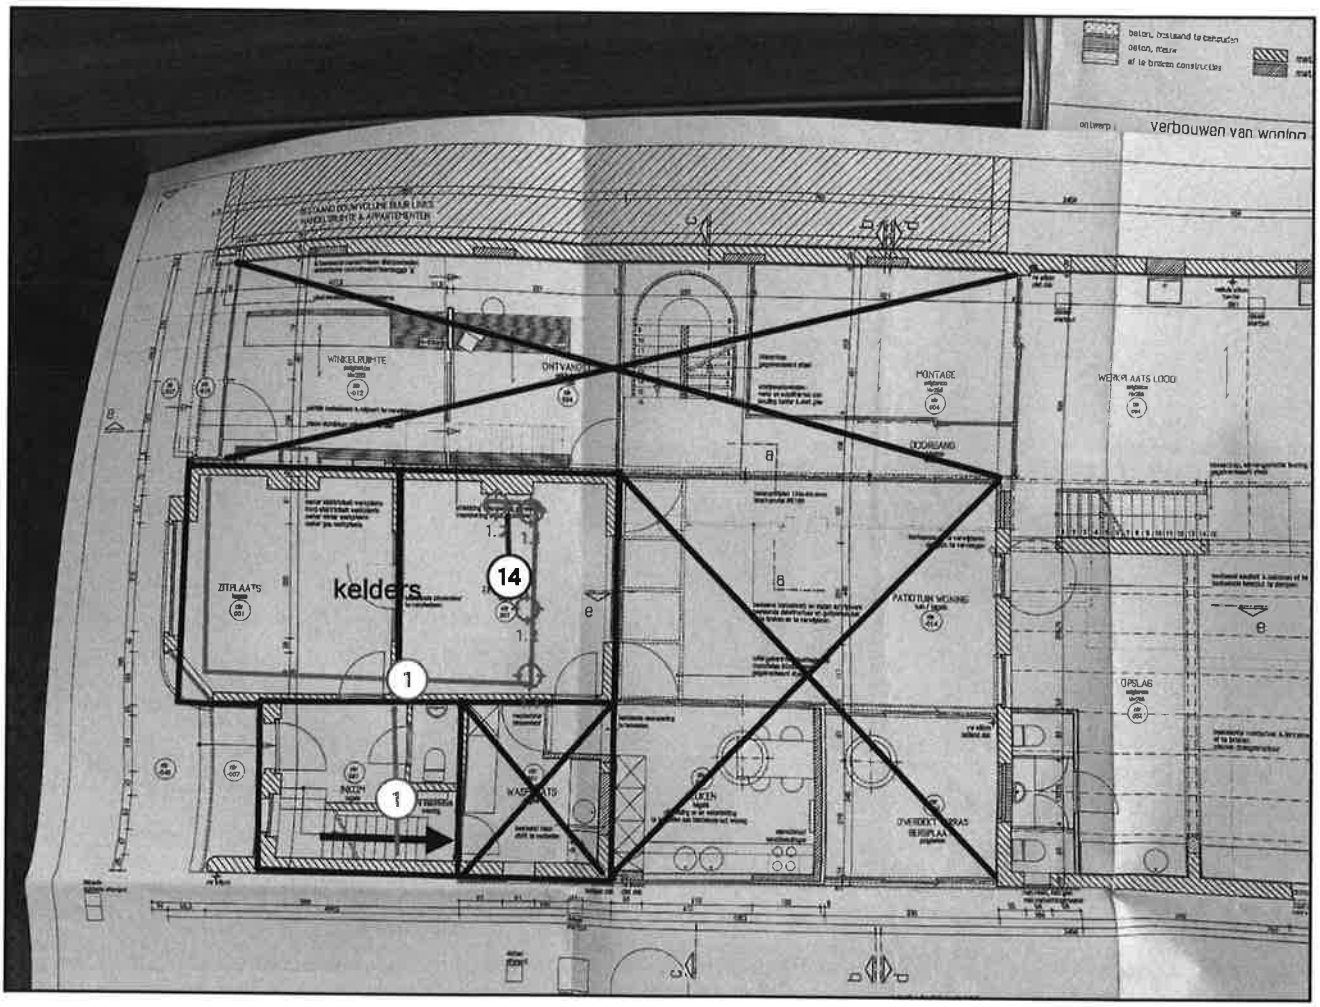
# Plan 1.6: Kelder voor

| Beschrijving | Type | Actie |
|---|---|---|
| 1. Buisisolatie kelder | Asbestmateriaal | Dringend verwijderen |
| 1.1 Code: Buis bocht | Mengmonster | - |
| 1.2 Code: Buis recht | Mengmonster | - |

| **Eindbeoordeling materiaalrisico** | Hoog materiaalrisico en/of hoge kans op vezelvrijgave |

| **Toestand van het materiaal** | Matig beschadigd, matig verweerd |

| # | Type | Referentie | Resultaat |
|---|---|---|---|
| 1.1 | Mengmonster | Buis bocht | Chrysotiel, Amosiet |
| 1.2 | Mengmonster | Buis recht | Chrysotiel, Amosiet |

Dringend verwijderen

- Hermetische zone (erkend asbestverwijderaar) zo bepaald door OVAM omwille van hoog risico
