Asbestinventarisattest

Heilig-Hartstraat 39/35, 8800 Roeselare

Attestnummer : **20260722-000379.000**
Uitgegeven op : **22.07.2026**
Geldig tot : **Onbeperkt** (tenzij de toestand wijzigt)

Asbestveilig (maar mogelijk niet asbestvrij)

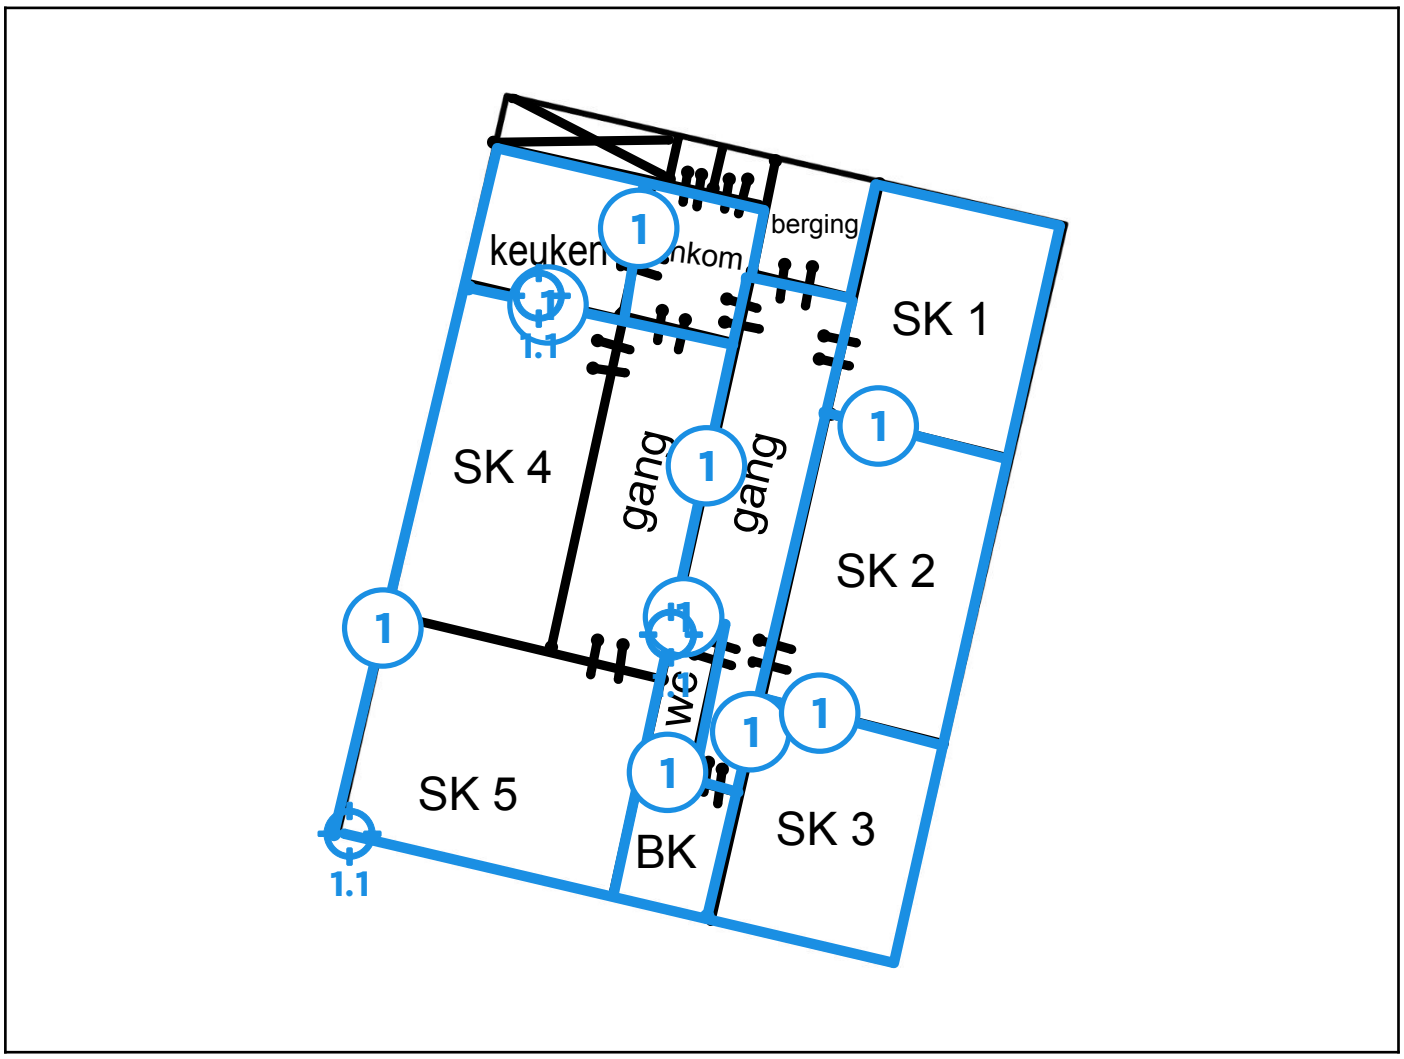
Plan 1.1: Grondplan appartement

Beschrijving	Type	Actie
1. Pleisterwerk wanden	Geen asbest	-
1.1 Code: MM 1	Mengmonster	-

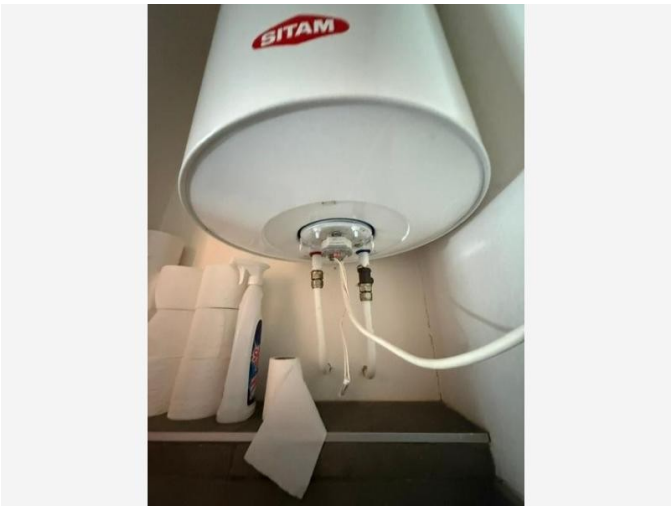
Beschrijving	Notitie	Terug te vinden op plannen
Fiche 2: Materialen aan de stookketel (dichtingen, isolerend materiaal, ...)	-	-
