Asbestinventarisattest

H.Sacramentstraat 2, 8830 Hooglede

Attestnummer : **20261006-000585.000**
Uitgegeven op : **06.10.2026**
Geldig tot : **06.10.2036**

Asbestveilig (maar niet asbestvrij)

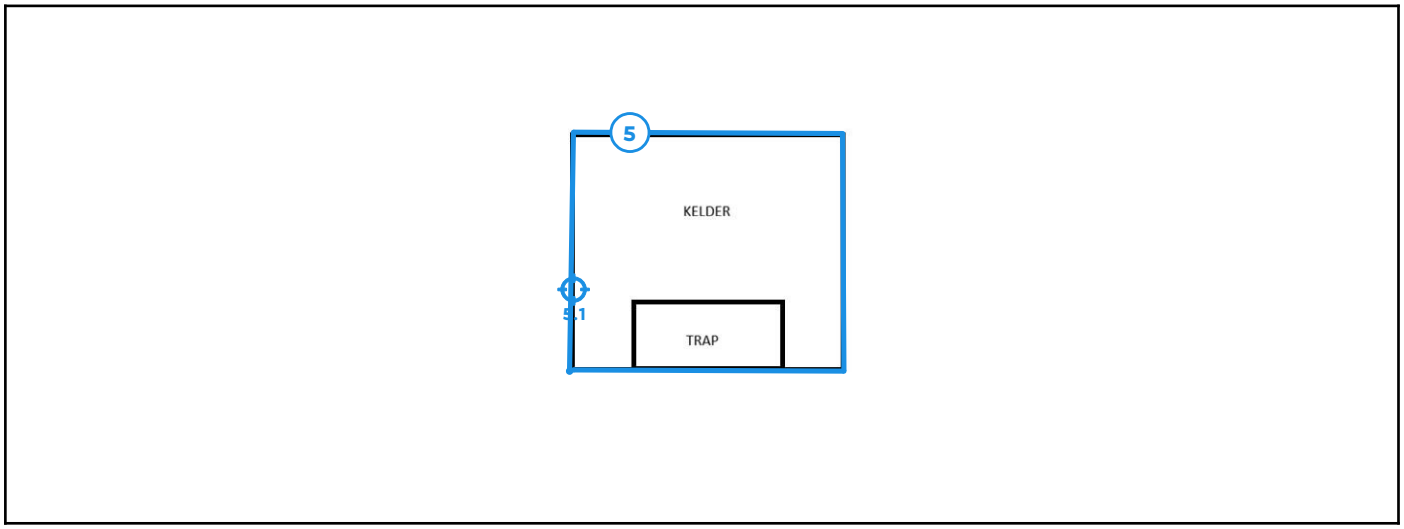
Plan 1.1: Kelder

Beschrijving	Type	Actie
5. Smeerlaag cementering wanden zolder en kelder	Geen asbest	-
5.1 Code: MM 3	Mengmonster	-

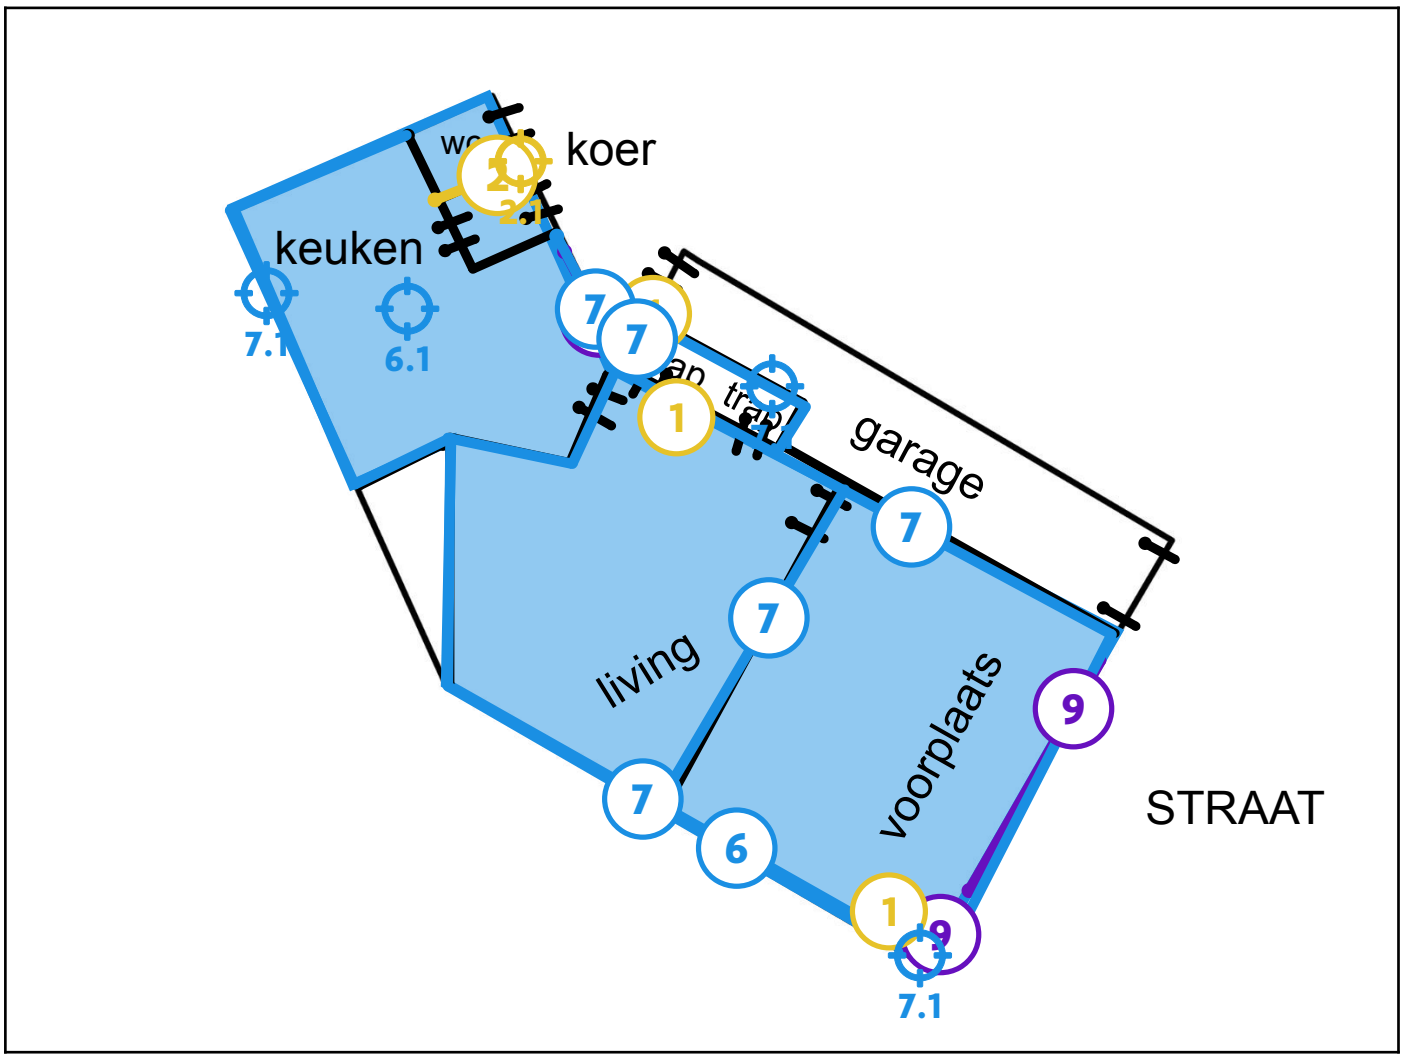
Plan 1.2: Gelijkvloers

Beschrijving	Type	Actie
1. Elektrische uitrusting in bakeliet	Asbestmateriaal	Zorgvuldig beheren
2. Platen verluchtingskanaal keuken	Asbestmateriaal	Zorgvuldig beheren
2.1 Code: PM 4	Puntmonster	-
6. Pleisterwerk plafonds	Geen asbest	-
6.1 Code: MM 2	Mengmonster	-
7. Pleisterwerk wanden	Geen asbest	-
7.1 Code: MM 1	Mengmonster	-

9. Afdichtingsmateriaal (mastiek, kit, ...) aan schrijnwerk	Overige ruimte of materiaal	-

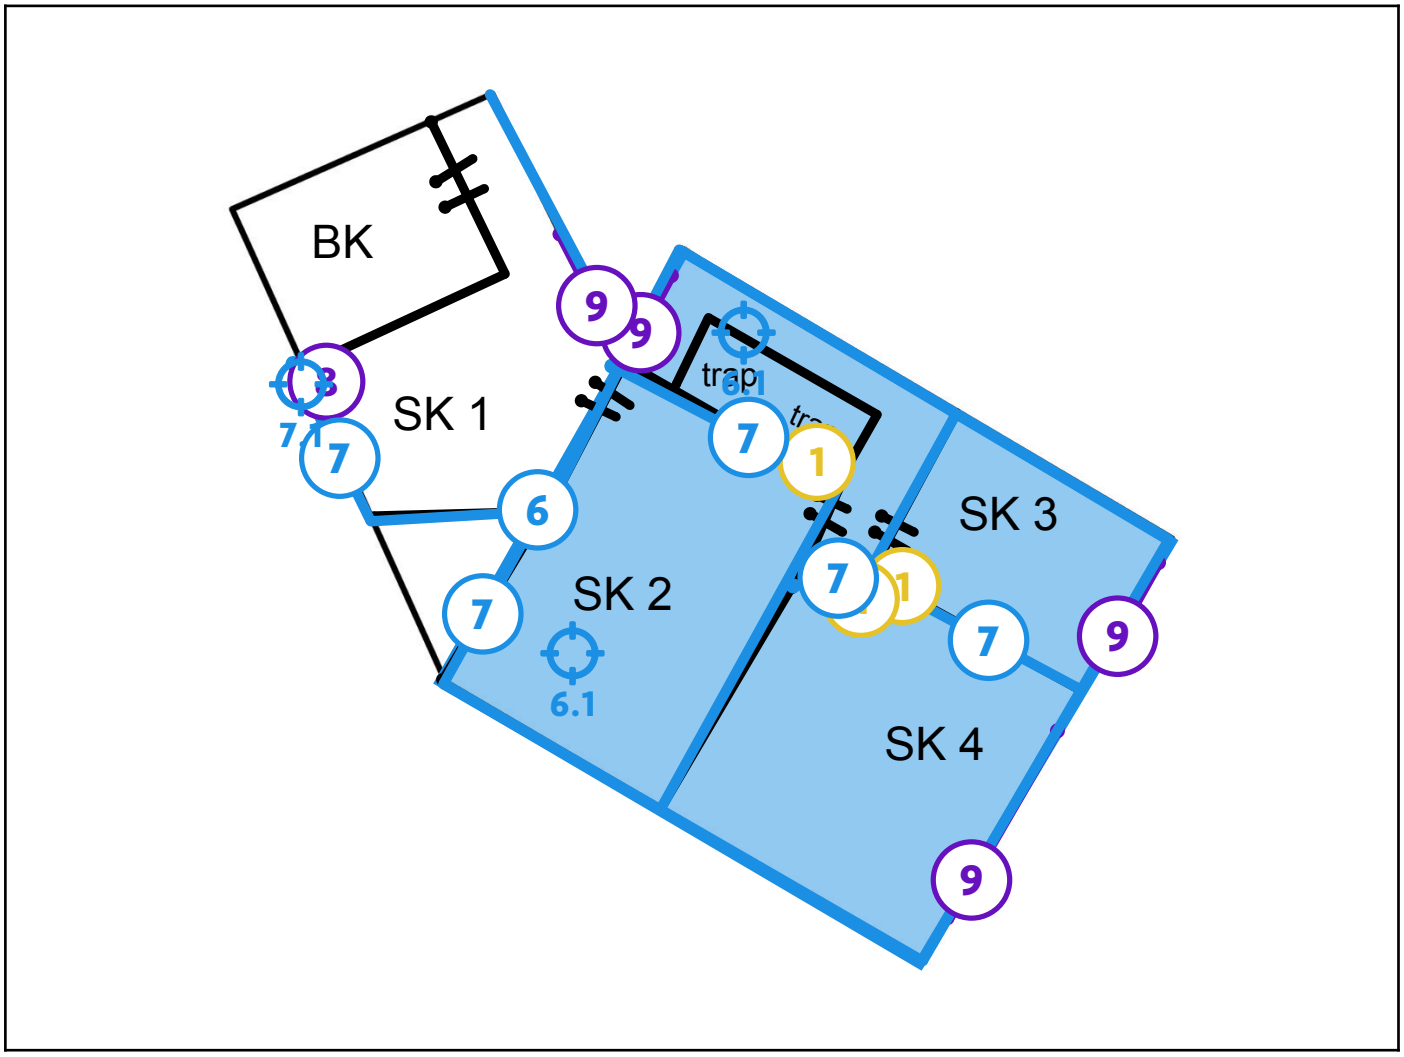
Plan 1.3: Eerste verdieping

Beschrijving	Type	Actie
1. Elektrische uitrusting in bakeliet	Asbestmateriaal	Zorgvuldig beheren
6. Pleisterwerk plafonds	Geen asbest	-
6.1 Code: MM 2	Mengmonster	-
7. Pleisterwerk wanden	Geen asbest	-
7.1 Code: MM 1	Mengmonster	-
8. Materialen aan de stookketel (dichtingen, isolerend materiaal, ...)	Overige ruimte of materiaal	-

9. Afdichtingsmateriaal (mastiek, kit, ...) aan schrijnwerk	Overige ruimte of materiaal	-

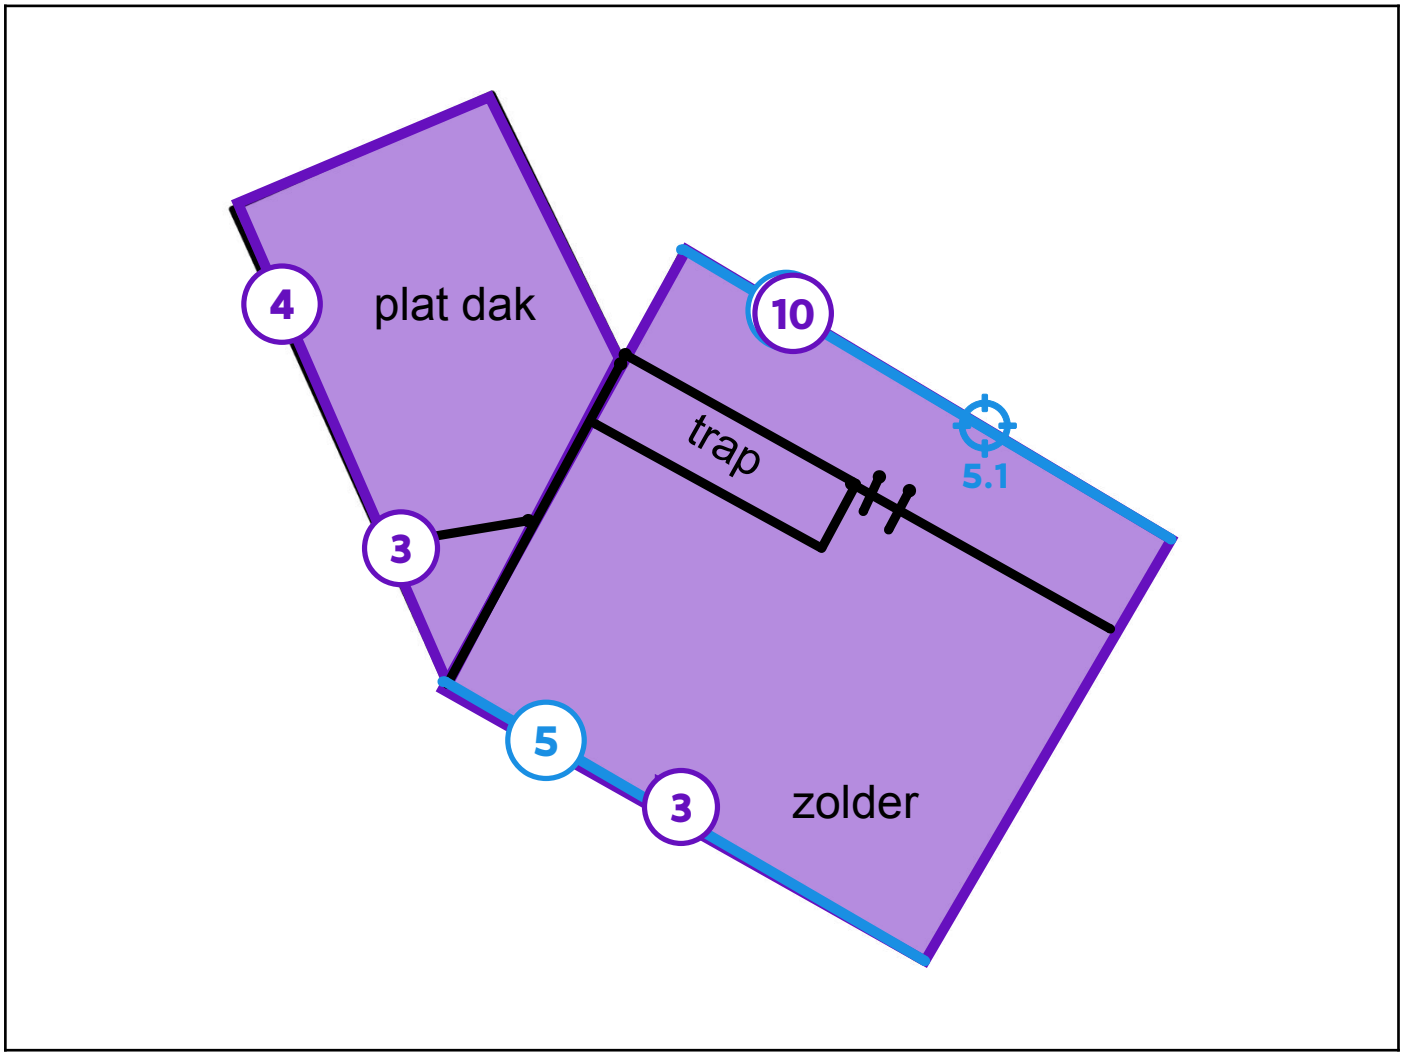
Plan 1.4: Zolder / dak

Beschrijving	Type	Actie
3. Materialen van rookgaskanalen	Beperking	-
4. Plat dak	Beperking	-
5. Smeerlaag cementering wanden zolder en kelder	Geen asbest	-
5.1 Code: MM 3	Mengmonster	-
10. Dakbedekking schuin dak	Overige ruimte of materiaal	-
