Asbestinventarisattest

Hardenvoort 36A, 2060 Antwerpen

Attestnummer : **20250906-000079.000**
Uitgegeven op : **06.09.2025**
Geldig tot : **Onbeperkt** (tenzij de toestand wijzigt)

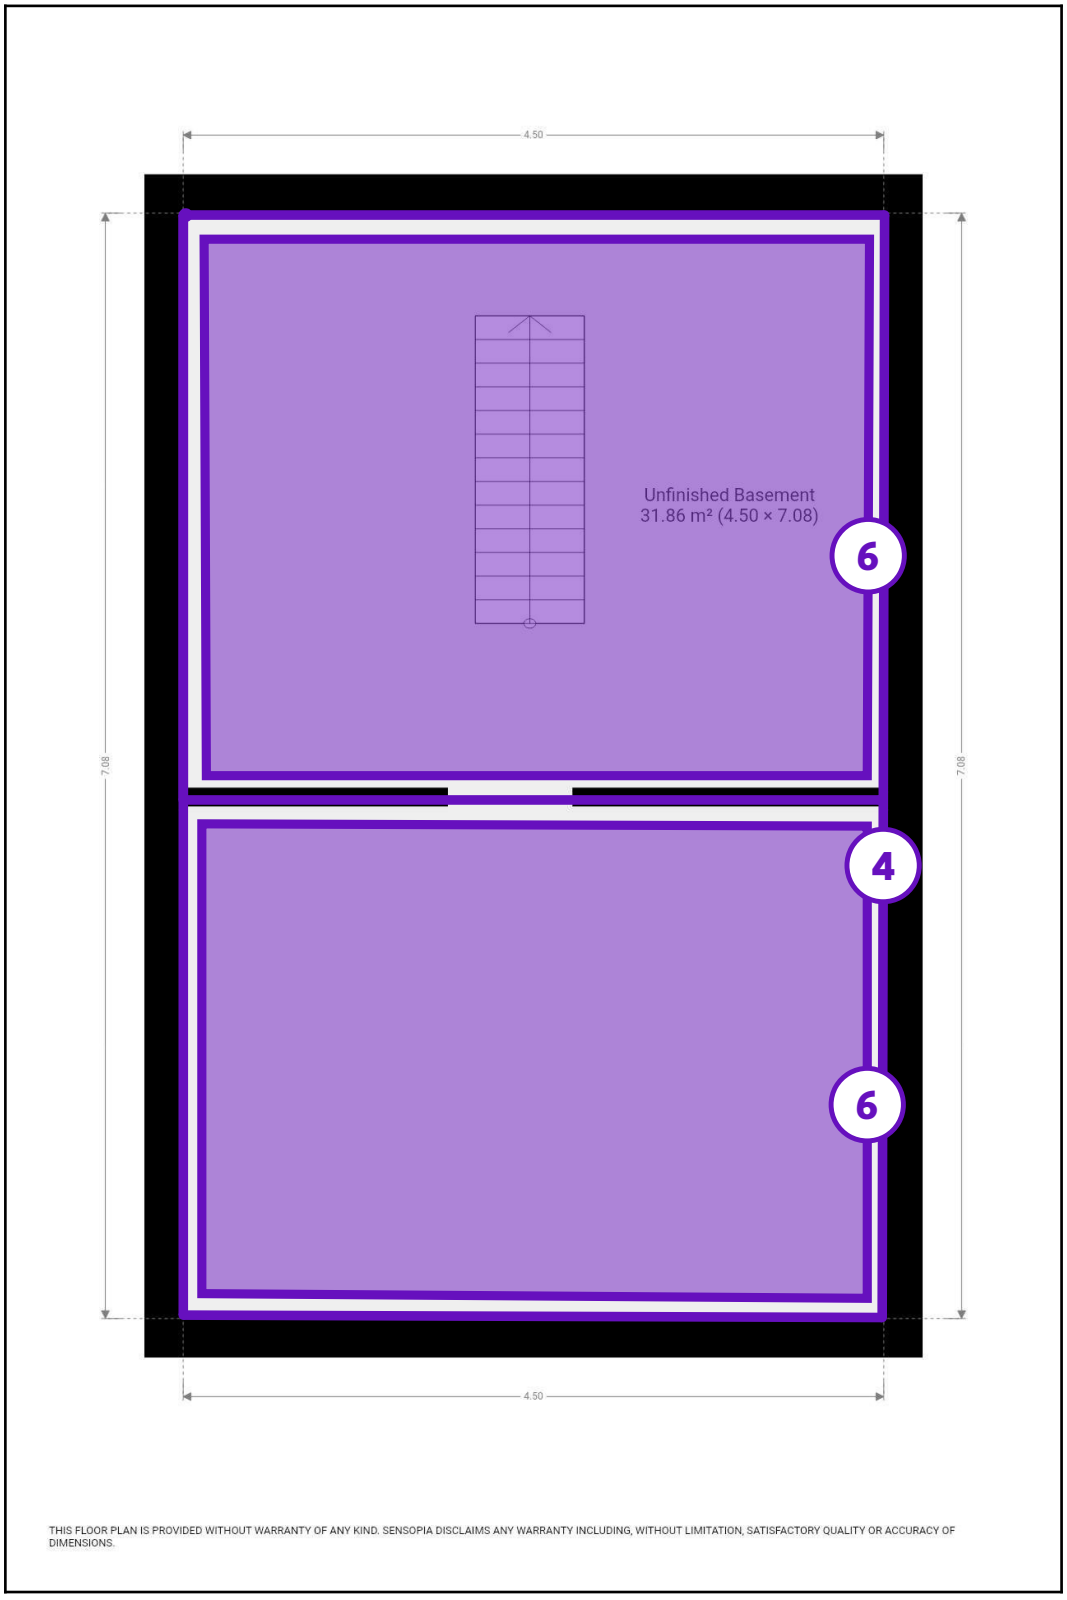
Plan 1.1: V-1 Waterkering wand + vals plafond

De kelder is recent volledig gerenoveerd en afgewerkt met een gespecialiseerd waterkerend doek. Het is niet duidelijk of er zich achterliggend nog verdachte lagen bevinden. In geval van werken is het aangewezen bijkomend onderzoek te verrichten.

Alle plafonds zijn afgewerkt met valse plafonds in plaatmateriaal. Het is niet duidelijk of er pleisterwerk aanwezig is achter deze valse plafonds, het is aangewezen om bijkomend onderzoek uit te voeren bij werken.

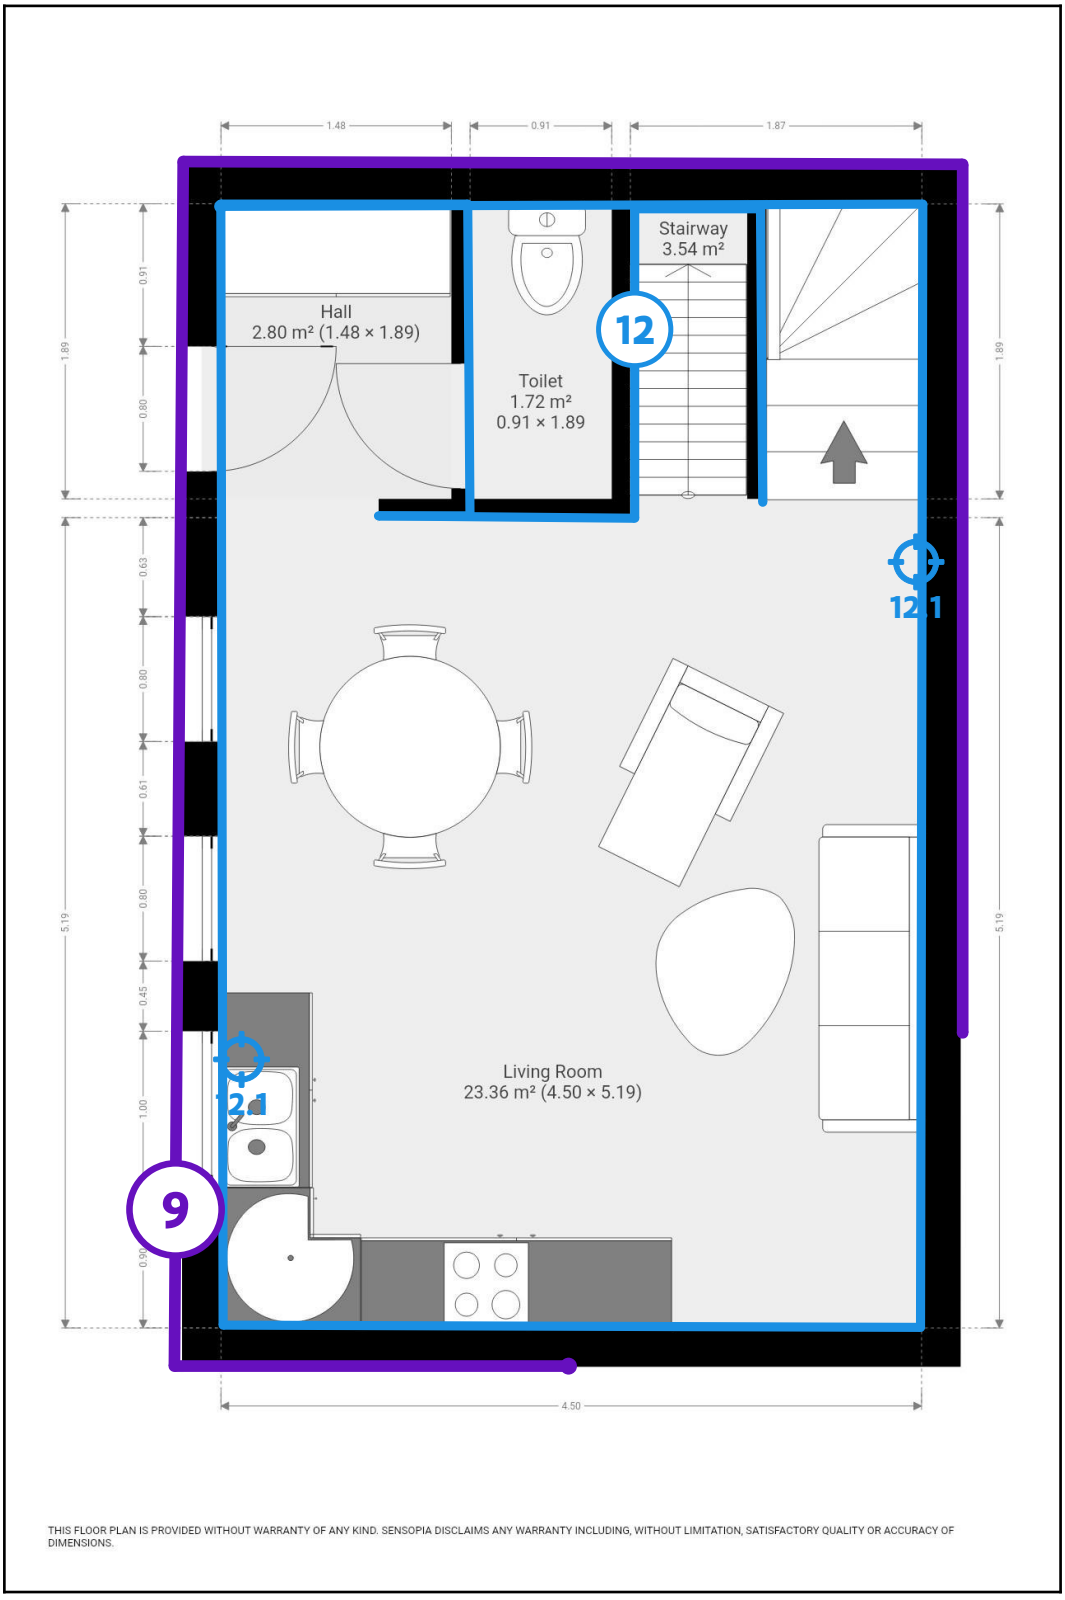
Plan 1.2: V0 Pleisterwerk wand + crepi

9. Crepi	Advies	-
12. Pleisterwerk wand	Geen asbest	-
12.1 Code: MM01	Mengmonster	-

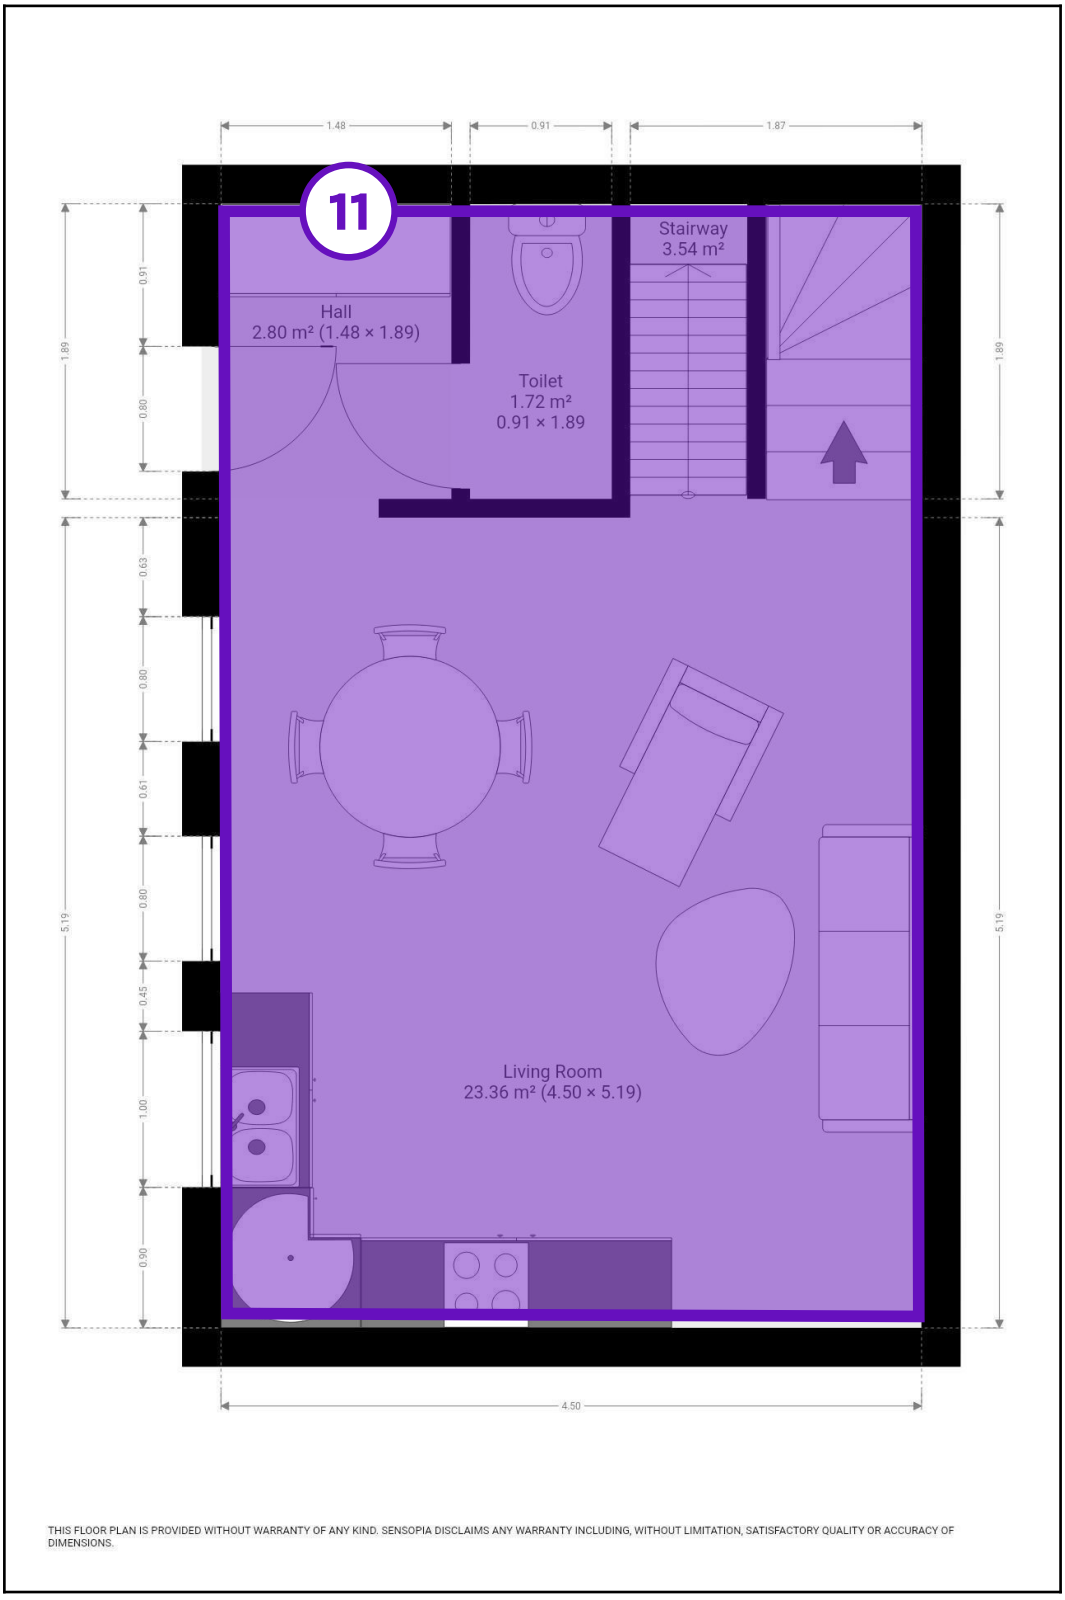
Plan 1.4: V0 Lijm vloerbekleding

11. Lijm laminaat	Advies	-

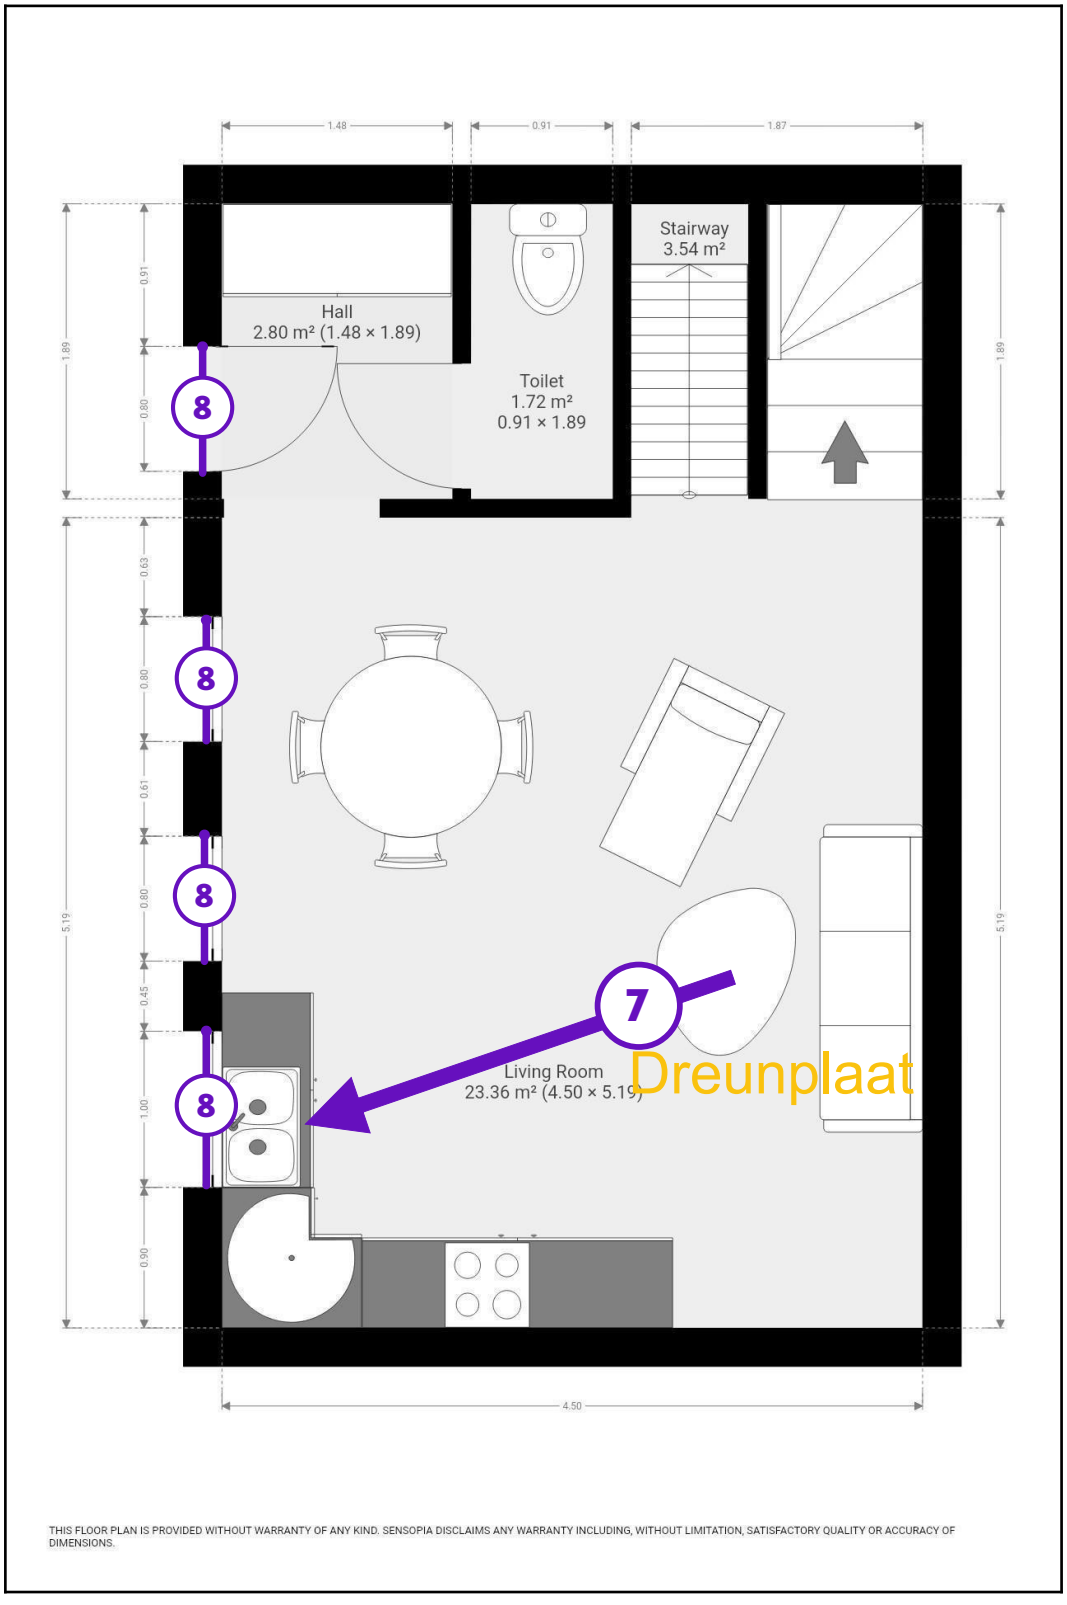
Plan 1.5: V0 Dreunplaat + kitwerk ramen

7. Dreunplaat gootsteen	Advies	-
8. Kitwerk ramen	Advies	-

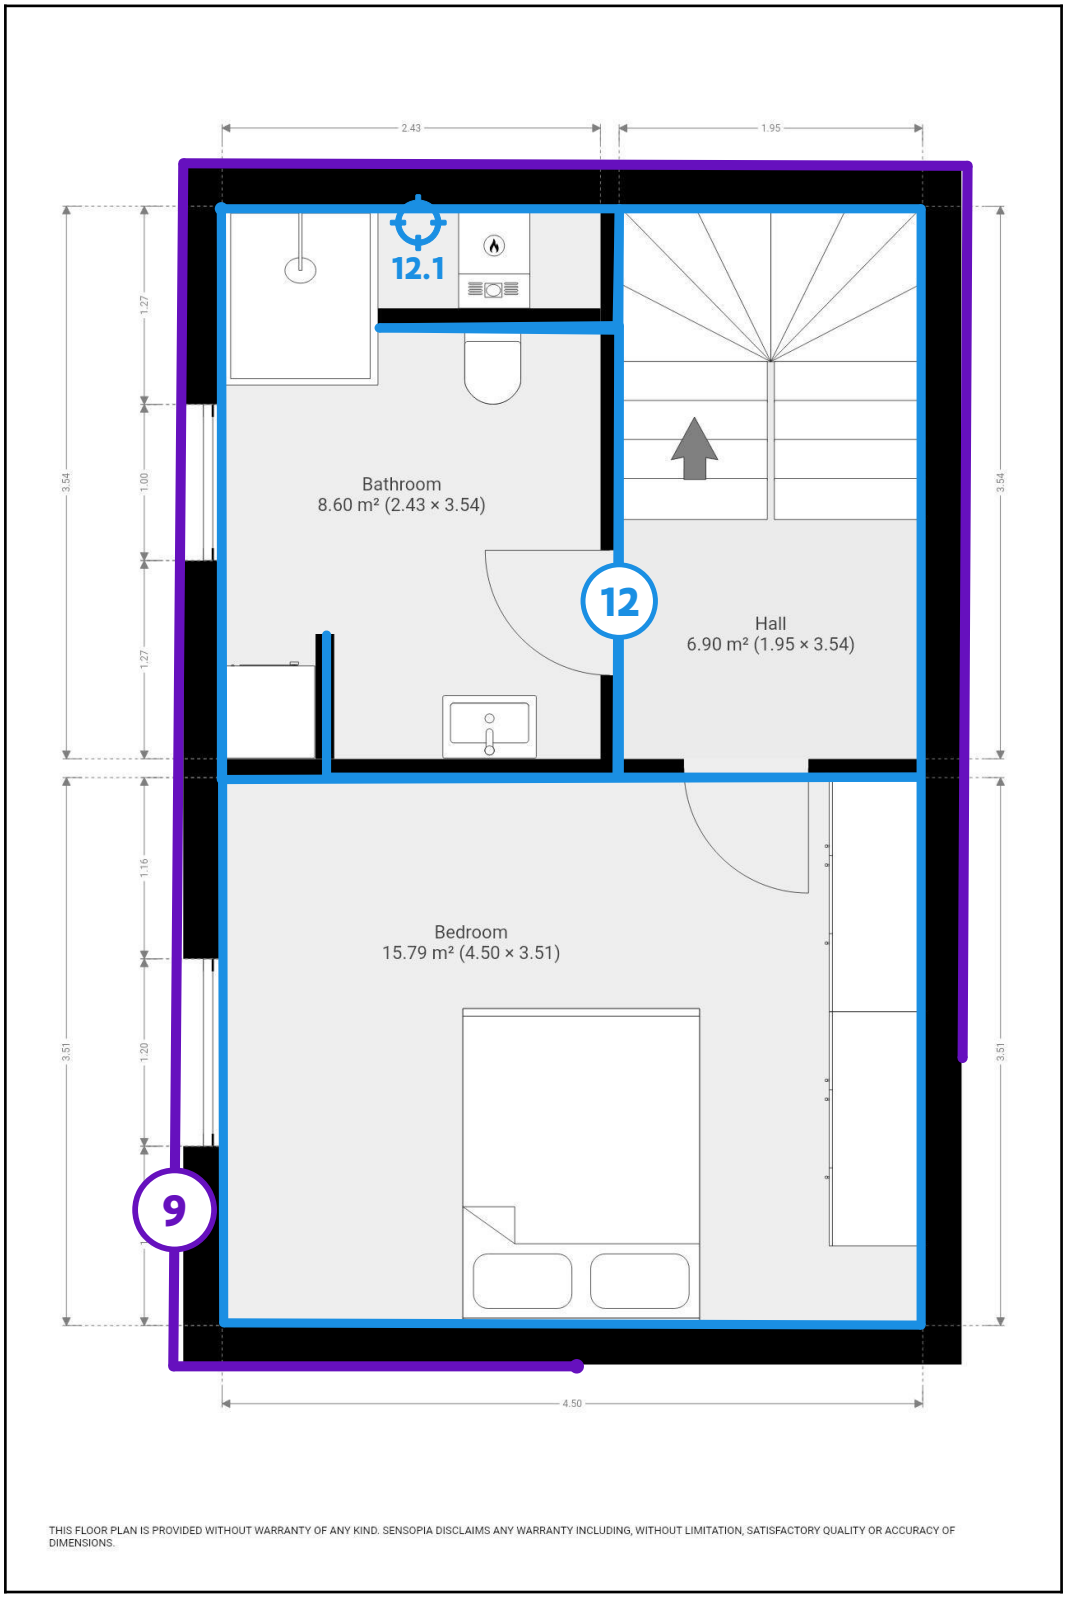
Plan 1.6: V1 Pleisterwerk wand + crepi

9. Crepi	Advies	-
12. Pleisterwerk wand	Geen asbest	-
12.1 Code: MM01	Mengmonster	-

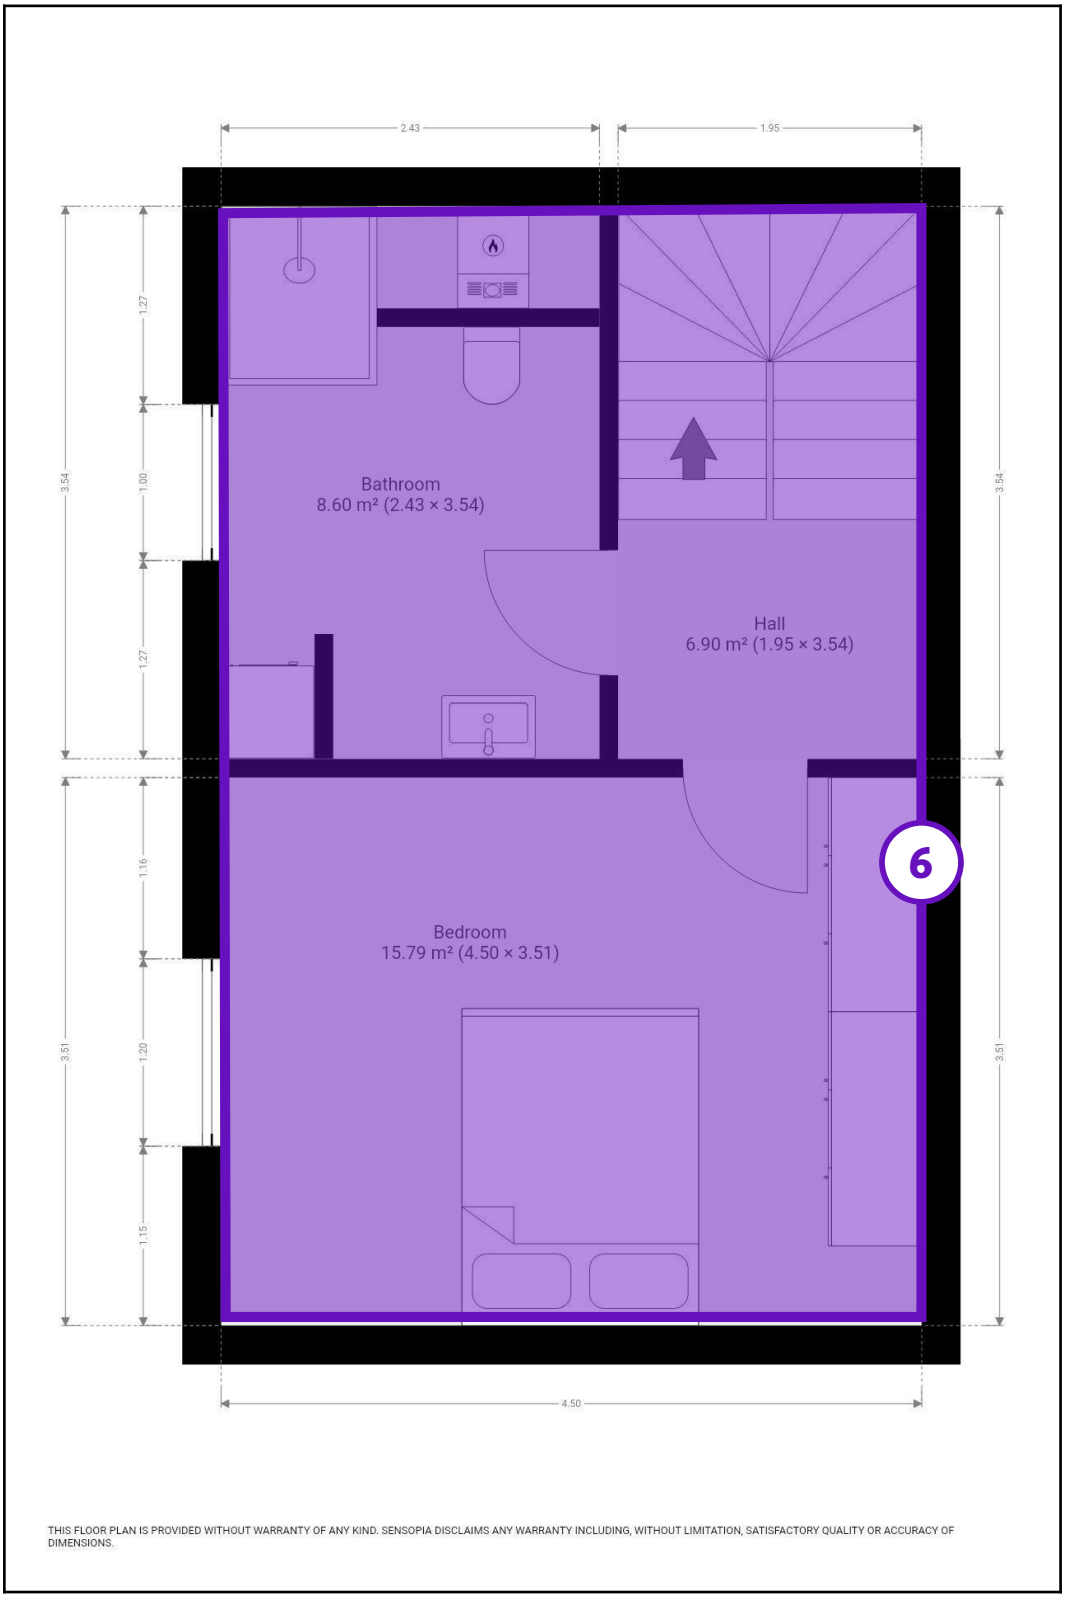
Plan 1.7: V1 Vals plafond

6. Mogelijks achterliggende asbestverdachte toepassingen vals plafond	Advies	-

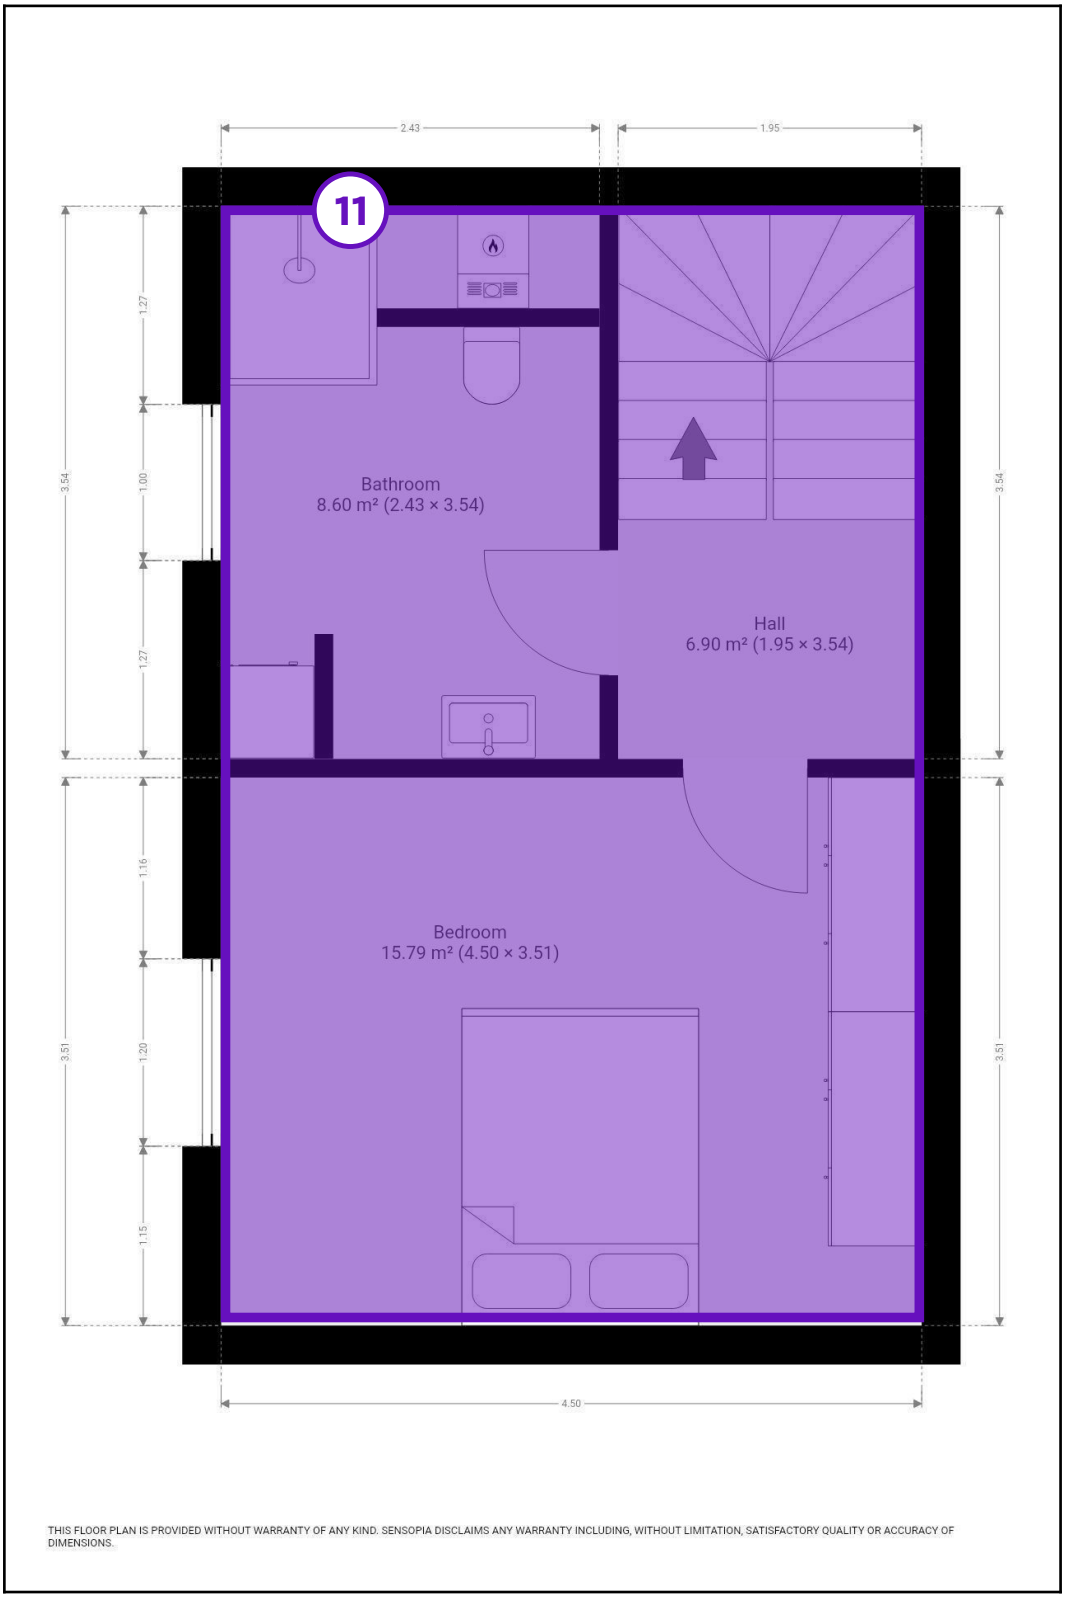
Plan 1.8: V1 Lijm vloerbekleding

11. Lijm laminaat	Advies	-

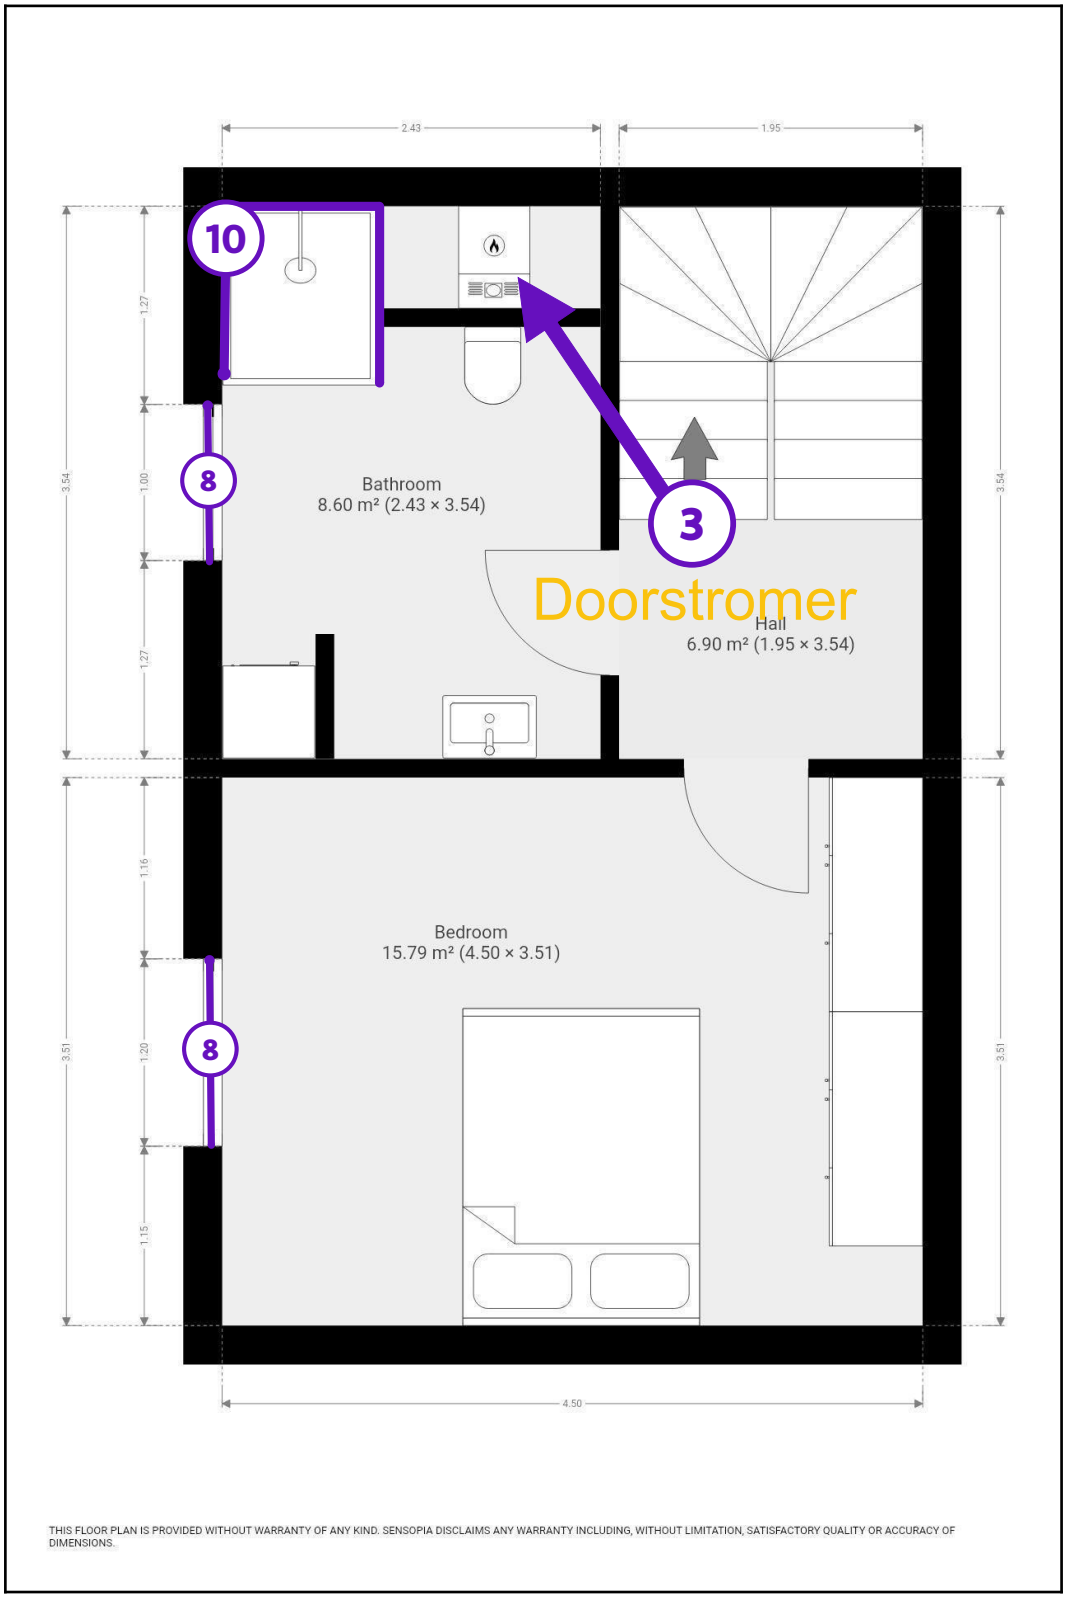
Plan 1.9: V1 Doorstromer + kitwerk ramen + wandtegels

3. Doorstromer	Advies	-
8. Kitwerk ramen	Advies	-
10. Lijm wandtegels	Advies	-

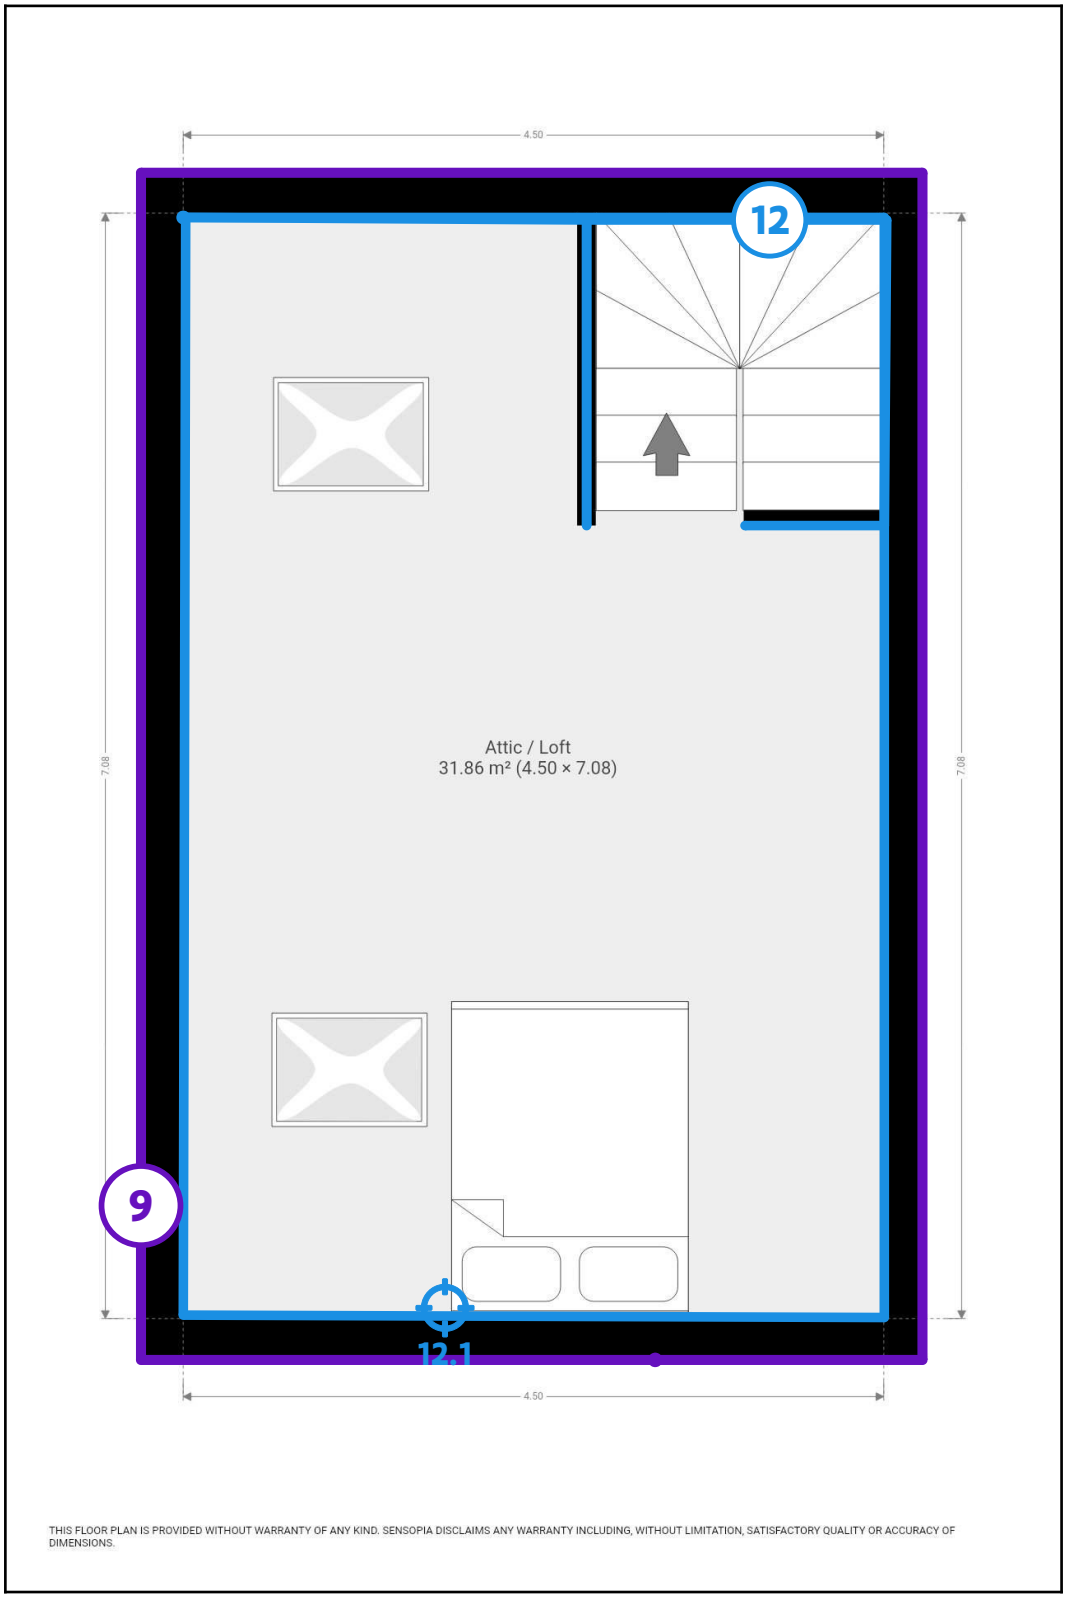
Plan 1.10: V2 Pleisterwerk wand + Crepi

9. Crepi	Advies	-
12. Pleisterwerk wand	Geen asbest	-
12.1 Code: MM01	Mengmonster	-

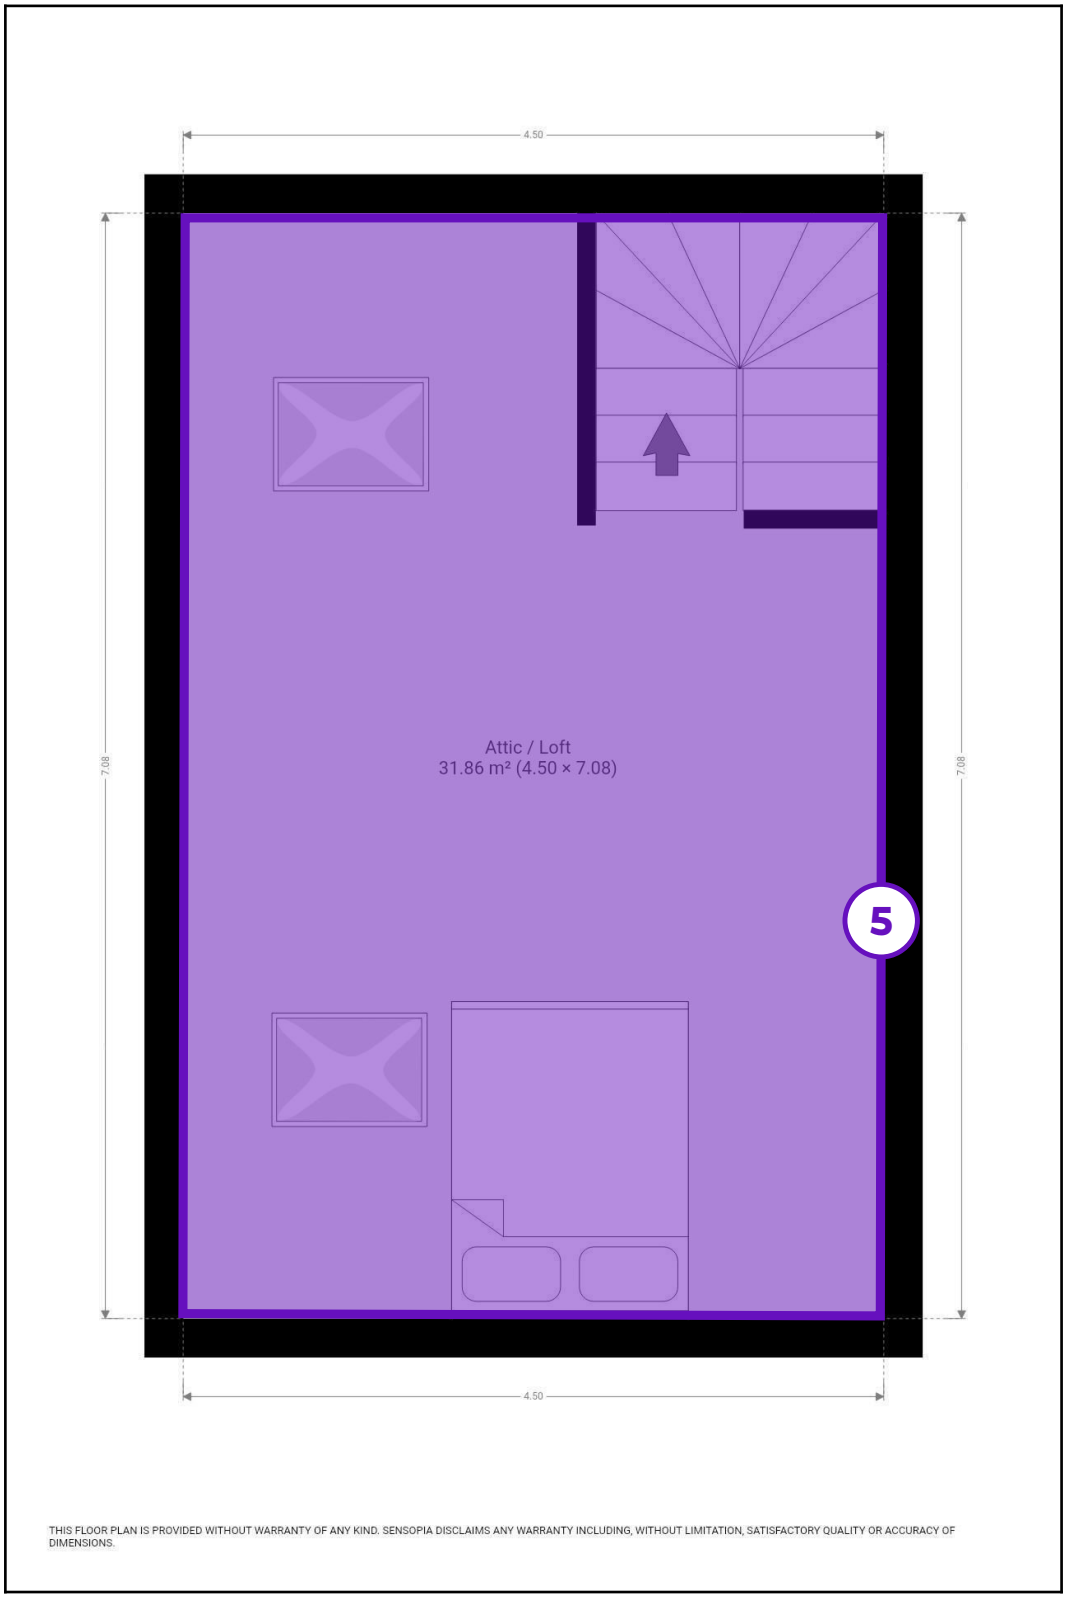
Plan 1.12: V2 Dak & onderdak

Het dak is in 2023 gerenoveerd, dit is gestaafd door een factuur (toegevoegd aan bewijsdocumenten). Echter is het niet duidelijk of het volledige dak is vernieuwd of het enkel gaat om de nieuwe dakbekleding. In geval van renovatie of werken is het aangeraden om aanvullend onderzoek te verrichten.

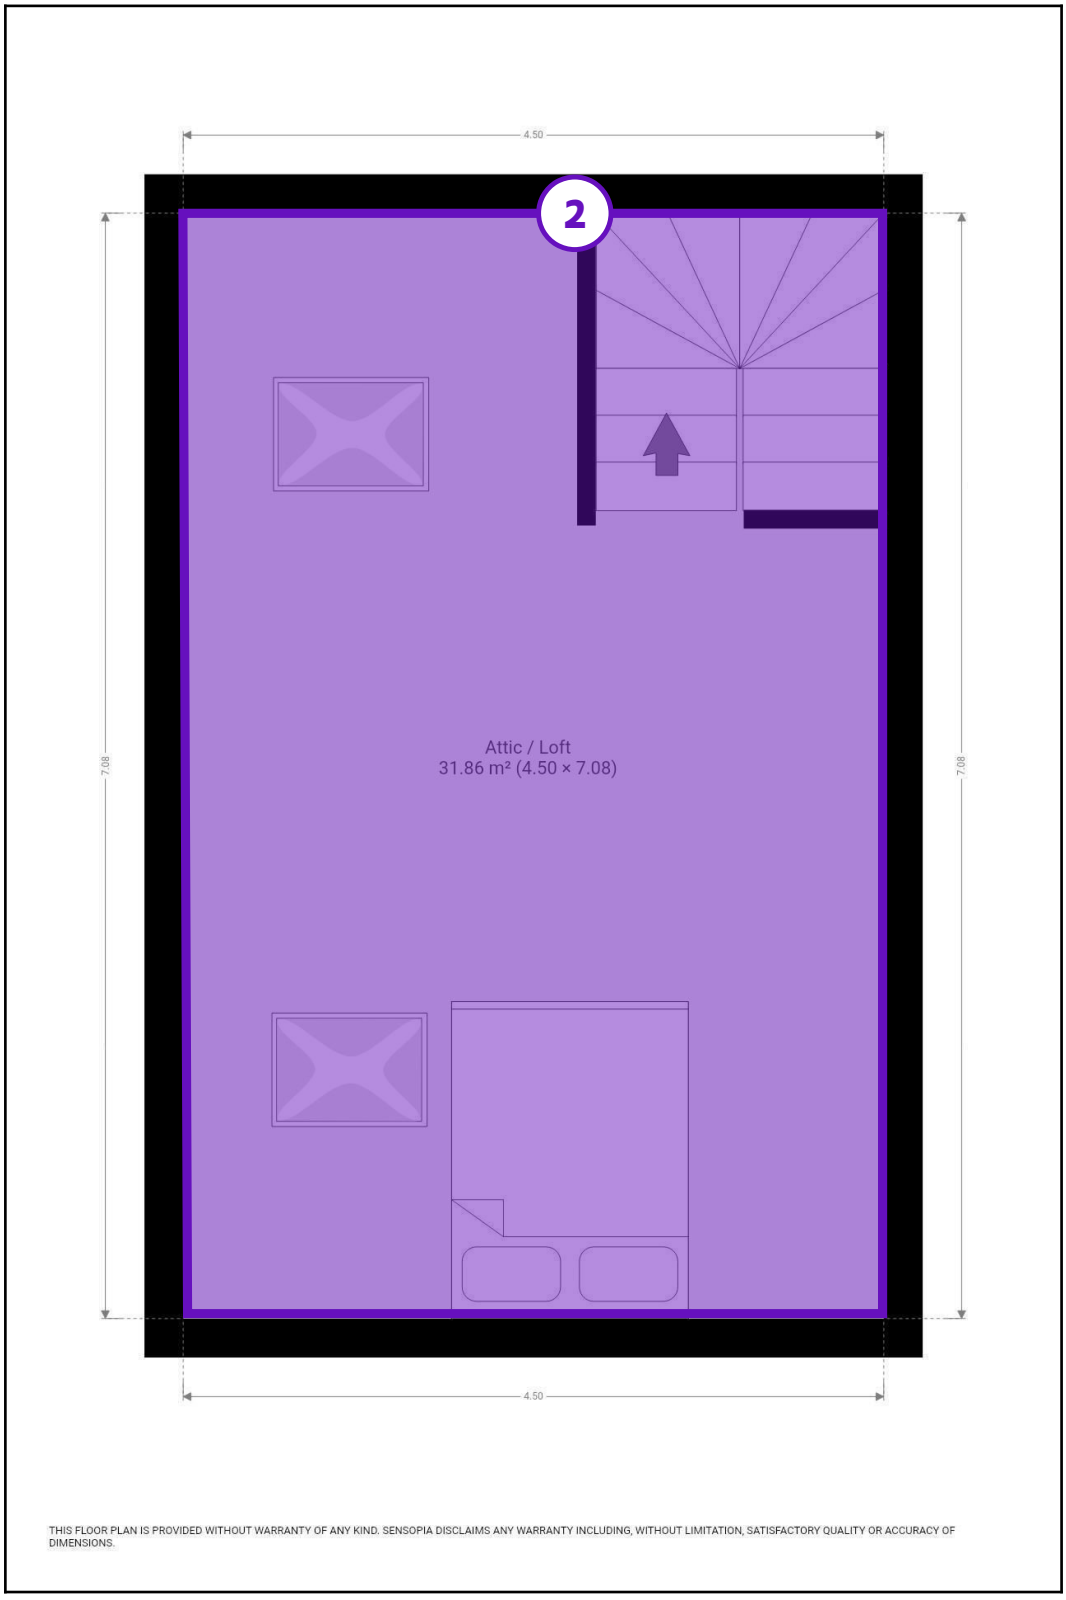
Plan 1.13: V2 Dak & onderdak

Uitleg van de asbestdeskundige: Het dak is recent volledig gerenoveerd, echter is er geen volledig zicht op het dak mogelijk en is het langs de binnenzijde volledig afgewerkt met gipskartonplaat. In geval van werken of renovatie kan mogelijks aanvullend onderzoek met een hoogtewerker/stelling/drone uitsluitsel bieden.

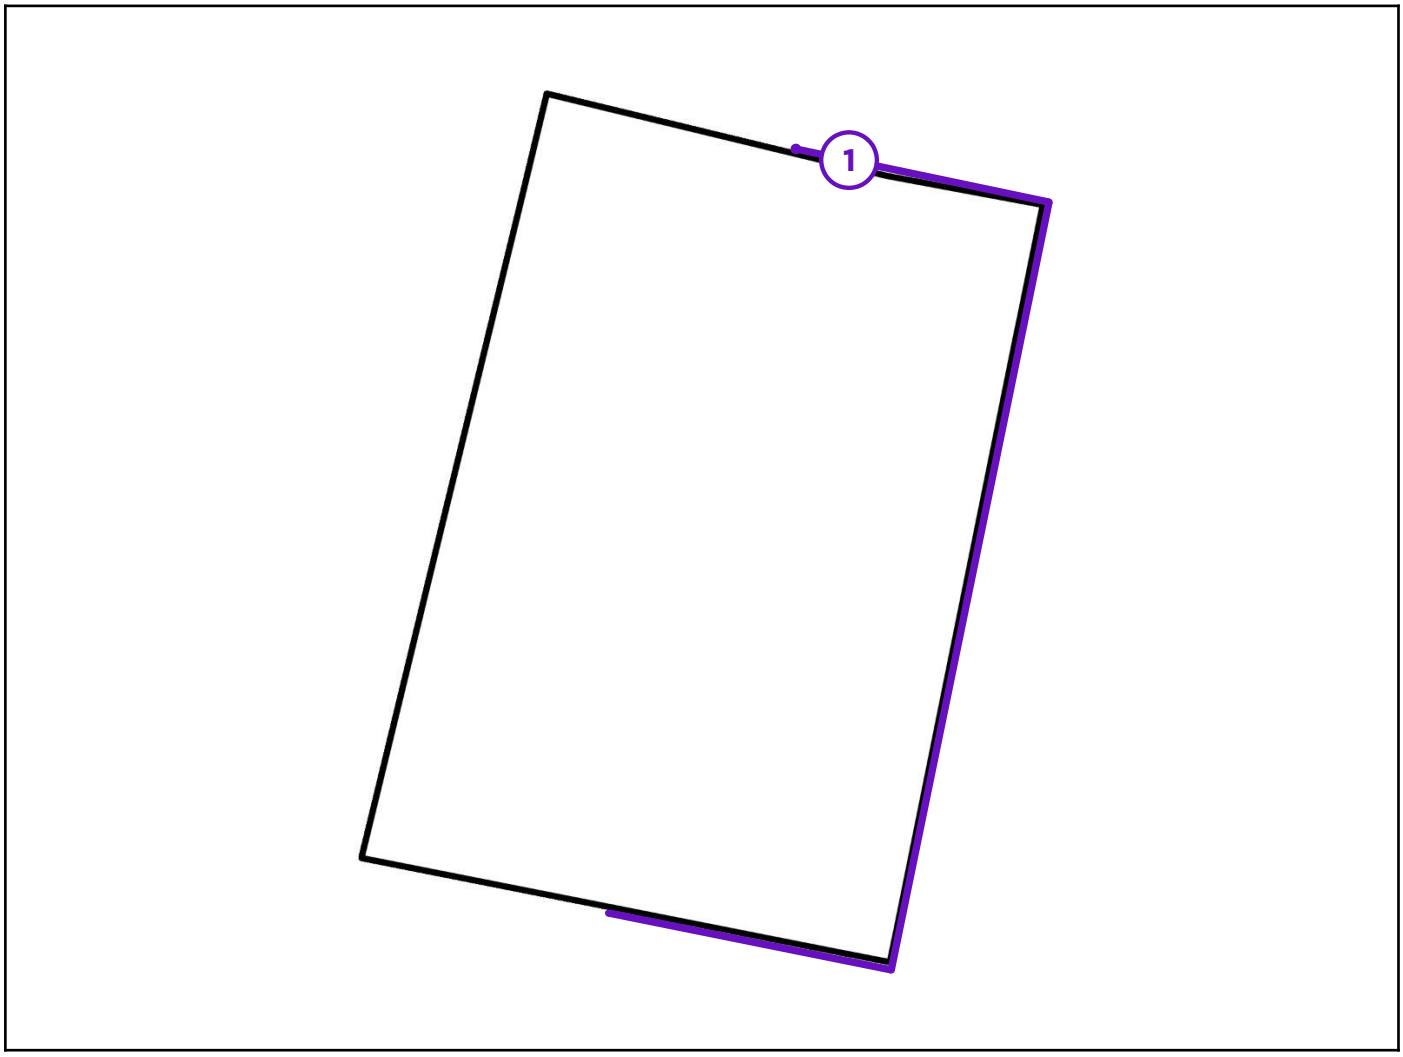
Plan 1.14: Woning beperking gevels

Uitleg van de asbestdeskundige: De woning is recent volledig gerenoveerd, echter zijn er een aantal delen van de gevel niet volledig zichtbaar vanaf het beschreven perceel. In geval van werken of renovatie kan aanvullend onderzoek uitsluitsel bieden.

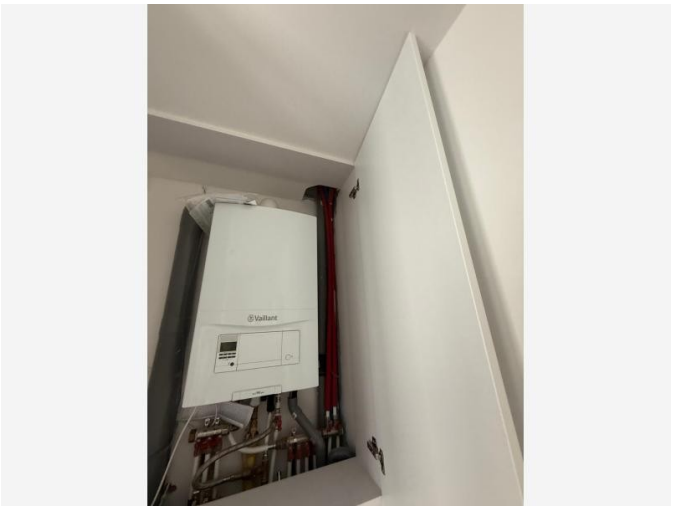
Fiche 3: Doorstromer

De doorstromer is op basis van het productiejaar 2024 niet verdacht.

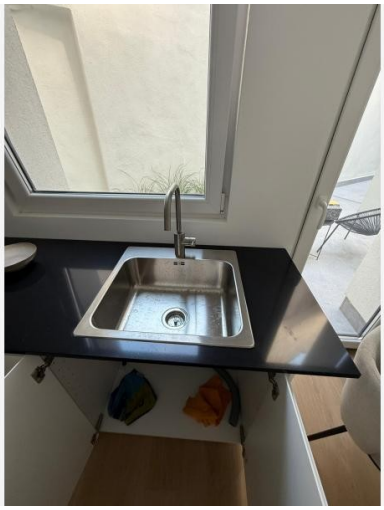
Fiche 7: Dreunplaat gootsteen

De keuken is van een recent bouwjaar, de ontdreuningsplaat spoelbak keuken werd gecontroleerd en is niet verdacht

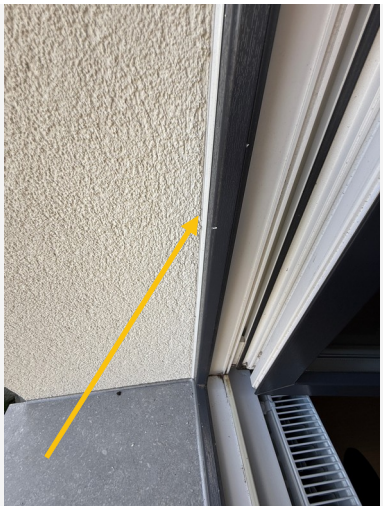
Fiche 8: Kitwerk ramen

De mastiek werd gecontroleerd en als niet-asbesthoudend beschouwd. (zacht en elastisch)

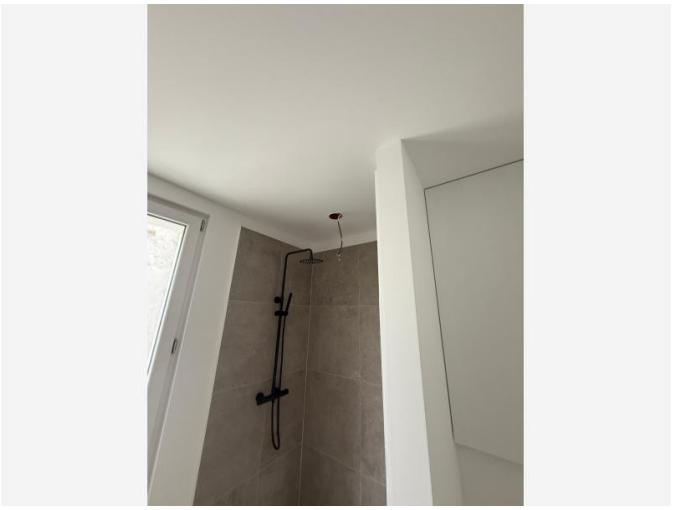
Fiche 10: Lijm wandtegels

Oude tegels kunnen mogelijk verlijmd zijn met asbesthoudende materialen.

Onder de huidige tegels kunnen nog restanten aanwezig zijn van oude tegels of lijmlagen.

Bij verwijdering kan verder destructief of aanvullend onderzoek hierover uitsluitsel geven.
