Asbestinventarisattest

Hooftvunderlei 4, 2100 Antwerpen

Attestnummer : **20250722-000246.000**
Uitgegeven op : **22.07.2025**
Geldig tot : **22.07.2035**

Niet-asbestveilig

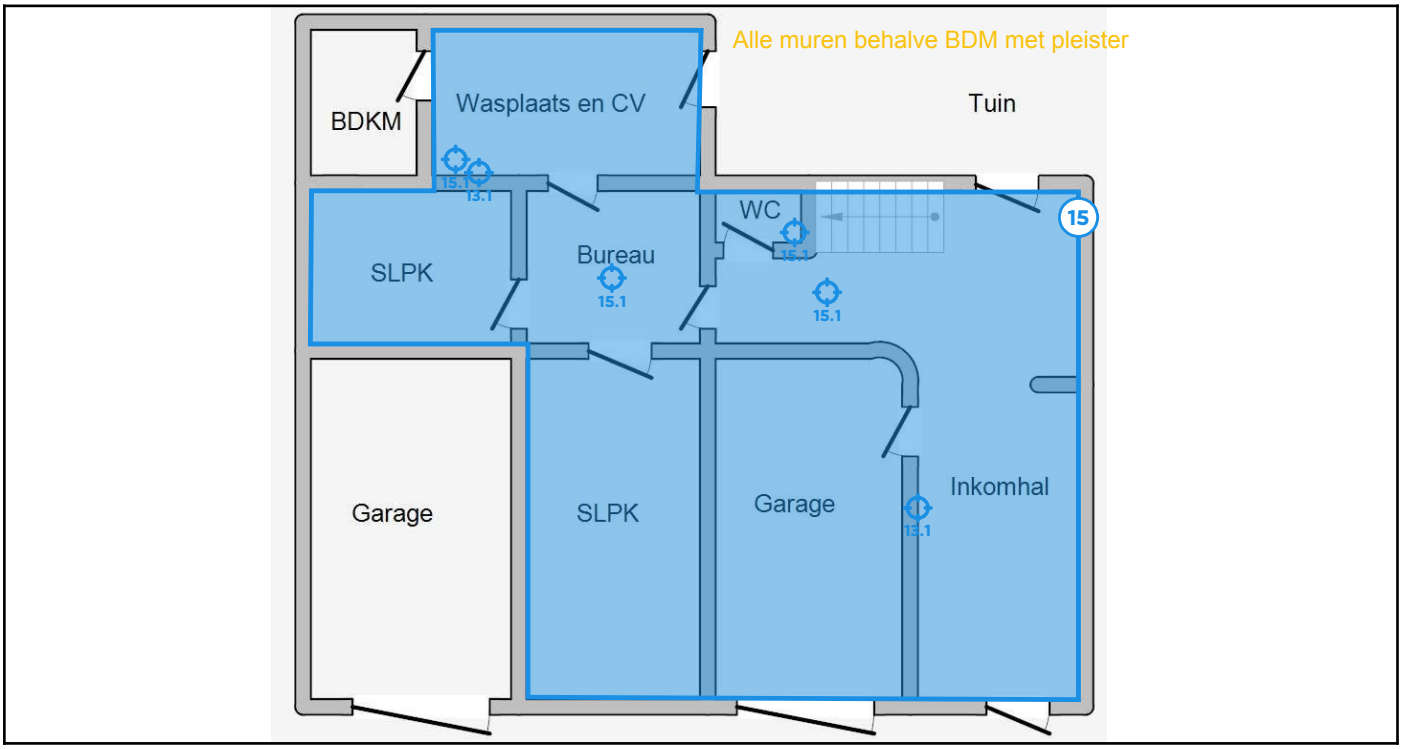
Plan 1.2: GLV - Pleisterplan

Beschrijving	Type	Actie
13. M01 - Pleisterwerk Muren	Geen asbest	-
13.1 Code: M01	Mengmonster	-
15. M02 - Pleisterwerk Plafond	Geen asbest	-
15.1 Code: M02	Mengmonster	-

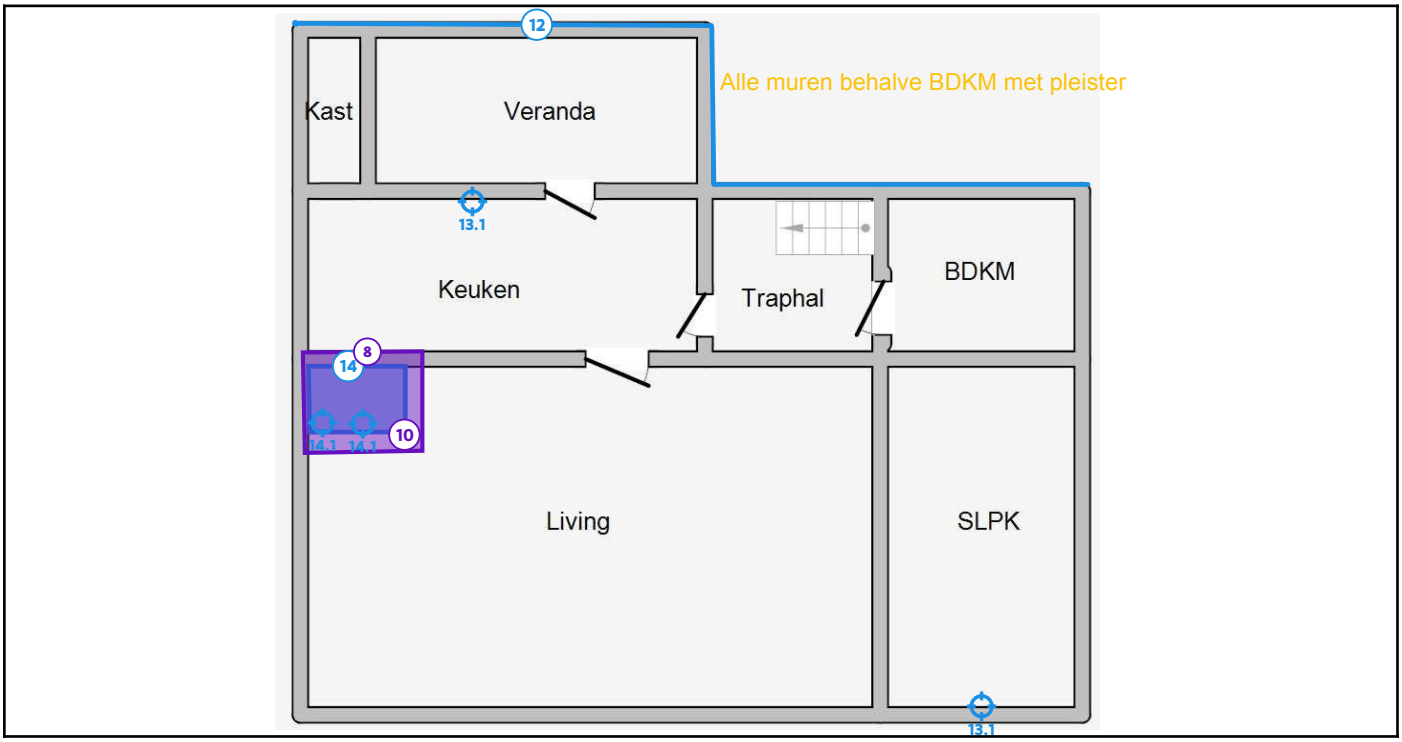
Plan 1.3: +1 verdiep

Beschrijving	Type	Actie
8. Binnenkant schouw	Beperking	-
10. Kachelkoord (afsluiting) OK	Advies	-
12. M06 - Crepi Achtergevel	Geen asbest	-
13. M01 - Pleisterwerk Muren	Geen asbest	-
13.1 Code: M01	Mengmonster	-
14. M03 - Pleisterwerk Schouw	Geen asbest	-
14.1 Code: M03	Mengmonster	-

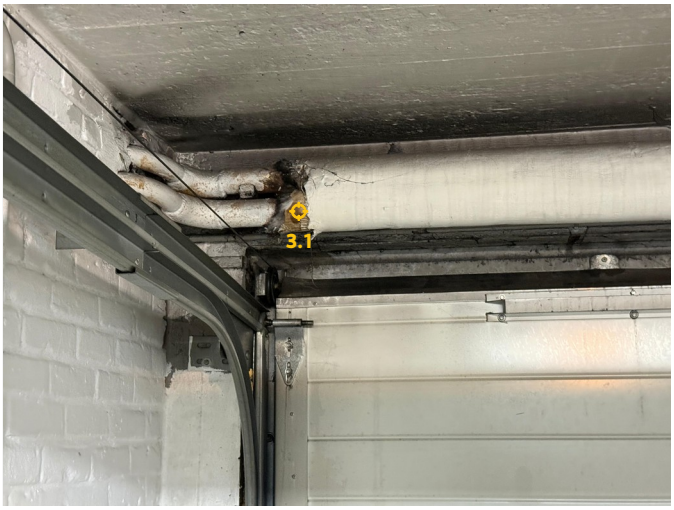
Fiche 3: M04 - Leidingisolatie Garages

Lostrekken van leidingisolatie, wegsnijden van stukken

Eindbeoordeling materiaalrisico	Verhoogd materiaalrisico en/of verhoogde kans op vezelvrijgave

Gebondenheid	Categorie 2: niet-hechtgebonden met matrix
Asbestsoort (vezeltype)	Alleen chrysotiel
Asbestconcentratie	Hoog (>= 50%)
Afschermingsgraad van het gehele materiaal	Geheel of deels (ook) vrij aan de binnenlucht
Toestand van het materiaal	Licht beschadigd, licht verweerd. Intact calciumsilicaatmateriaal of categorie III 'gebondenheid'

#	Type	Referentie	Resultaat
3.1	Mengmonster	M04	Chrysotiel

- Zorg voor een veilig beheer. Vermijd het beschadigen van het asbestmateriaal. Controleer de toestand jaarlijks op wijzigingen.
- Verwijder dit asbestmateriaal zo snel mogelijk. Volg de toestand goed op.

- Hermetische zone (erkend asbestverwijderaar)
  Mag enkel door een erkende asbestverwijderaar, wegens de grote gevaren op emmissie van asbestvezels tijdens het verwijderen.

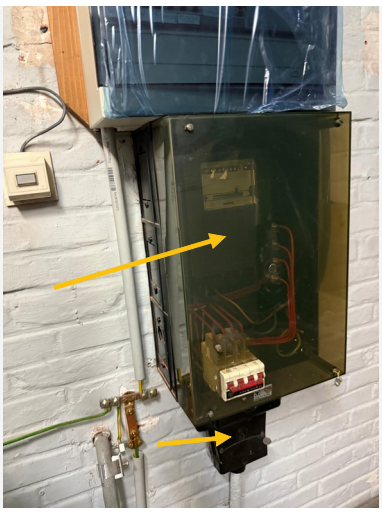
Fiche 4: Bakeliet Elektra Infrastructuur (Fluvius)

Eindbeoordeling materiaalrisico	Laag materiaalrisico en/of verlaagde kans op vezelvrijgave

Gebondenheid	Categorie 1: hechtgebonden in oorsprong
Asbestsoort (vezeltype)	Crocidoliet aanwezig
Asbestconcentratie	Laag (< 50%)
Afschermingsgraad van het gehele materiaal	Geheel of deels (ook) vrij aan de binnenlucht
Toestand van het materiaal	Onbeschadigd, niet verweerd

Beschrijving	Bakeliet Elektra Infrastructuur (Fluvius)
Omgeving	Binnen
Primaire drager	Communicatie en elektrische infrastructuur en uitrusting
Asbestmateriaal	Plaat, paneel, tablet - Type Bakeliet
Bindmiddel van asbestmateriaal	Kunststof of -hars
Gebondenheid op basis van bindmiddel	Hecht
Hoeveelheid (oppervlakte - dikte - aantal)	• 0,10 m^2 - 1,00 cm - 1 stuk
Totaal volume	0,001 m^3
Eenvoudig bereikbaar	Ja
Bevestigingswijze	• Geschroefd
Identificatiemethode	Vaststelling zonder monstername
Destructieve handeling voor identificatie	Nee
Opmerking	- Eigendom van Fluvius

- Zorg voor een veilig beheer. Vermijd het beschadigen van het asbestmateriaal. Controleer de toestand jaarlijks op wijzigingen.

- Eenvoudige handelingen: mag via doe-het-zelf of door werknemer(s) met opleidingsattest eenvoudige handelingen
  - Eigendom van Fluvius, u mag normaliter er niet zelf aan werken/verwijderen. Te bespreken met Fluvius.

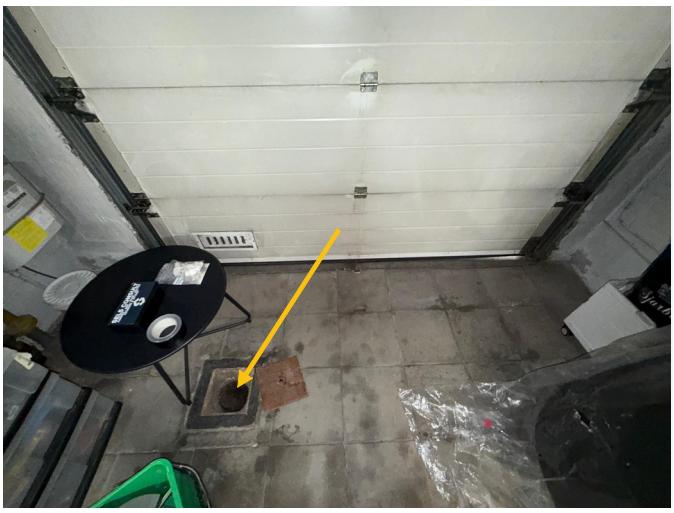
Fiche 5: Koker in de vloer - Garage

Eindbeoordeling materiaalrisico	Laag materiaalrisico en/of verlaagde kans op vezelvrijgave

Gebondenheid	Categorie 1: hechtgebonden in oorsprong
Asbestsoort (vezeltype)	Crocidoliet aanwezig
Asbestconcentratie	Laag (< 50%)
Afschermingsgraad van het gehele materiaal	Geheel of deels (ook) vrij aan de binnenlucht
Toestand van het materiaal	Onbeschadigd, niet verweerd

Beschrijving	Koker in de vloer - Garage
Omgeving	Binnen
Primaire drager	Sanitaire infrastructuur en uitrusting (toe- en afvoer)
Asbestmateriaal	Buis, koker, leiding, pijp, doorvoer
Bindmiddel van asbestmateriaal	Cement
Gebondenheid op basis van bindmiddel	Hecht
Hoeveelheid (lengte - omtrek - dikte - aantal)	• 1,00 m - 10,00 cm - 2,00 cm - 2 stuks
Totaal volume	0,004 m^3
Eenvoudig bereikbaar	Ja
Bevestigingswijze	• Geklemd
Identificatiemethode	Vaststelling zonder monstername
Destructieve handeling voor identificatie	Nee
Opmerking	- Exacte lengte onbekend want is ingewerkt

- Zorg voor een veilig beheer. Vermijd het beschadigen van het asbestmateriaal. Controleer de toestand jaarlijks op wijzigingen.

- Eenvoudige handelingen: mag via doe-het-zelf of door werknemer(s) met opleidingsattest eenvoudige handelingen
  -Voor aannemer met opleidingsattest

- Kan overmaats uitgeboord worden
