Asbestinventarisattest

Schaluin 72, 3200 Aarschot

Attestnummer : **20260923-000116.000**
Uitgegeven op : **23.09.2026**
Geldig tot : **23.09.2036**

Asbestveilig (maar niet asbestvrij)

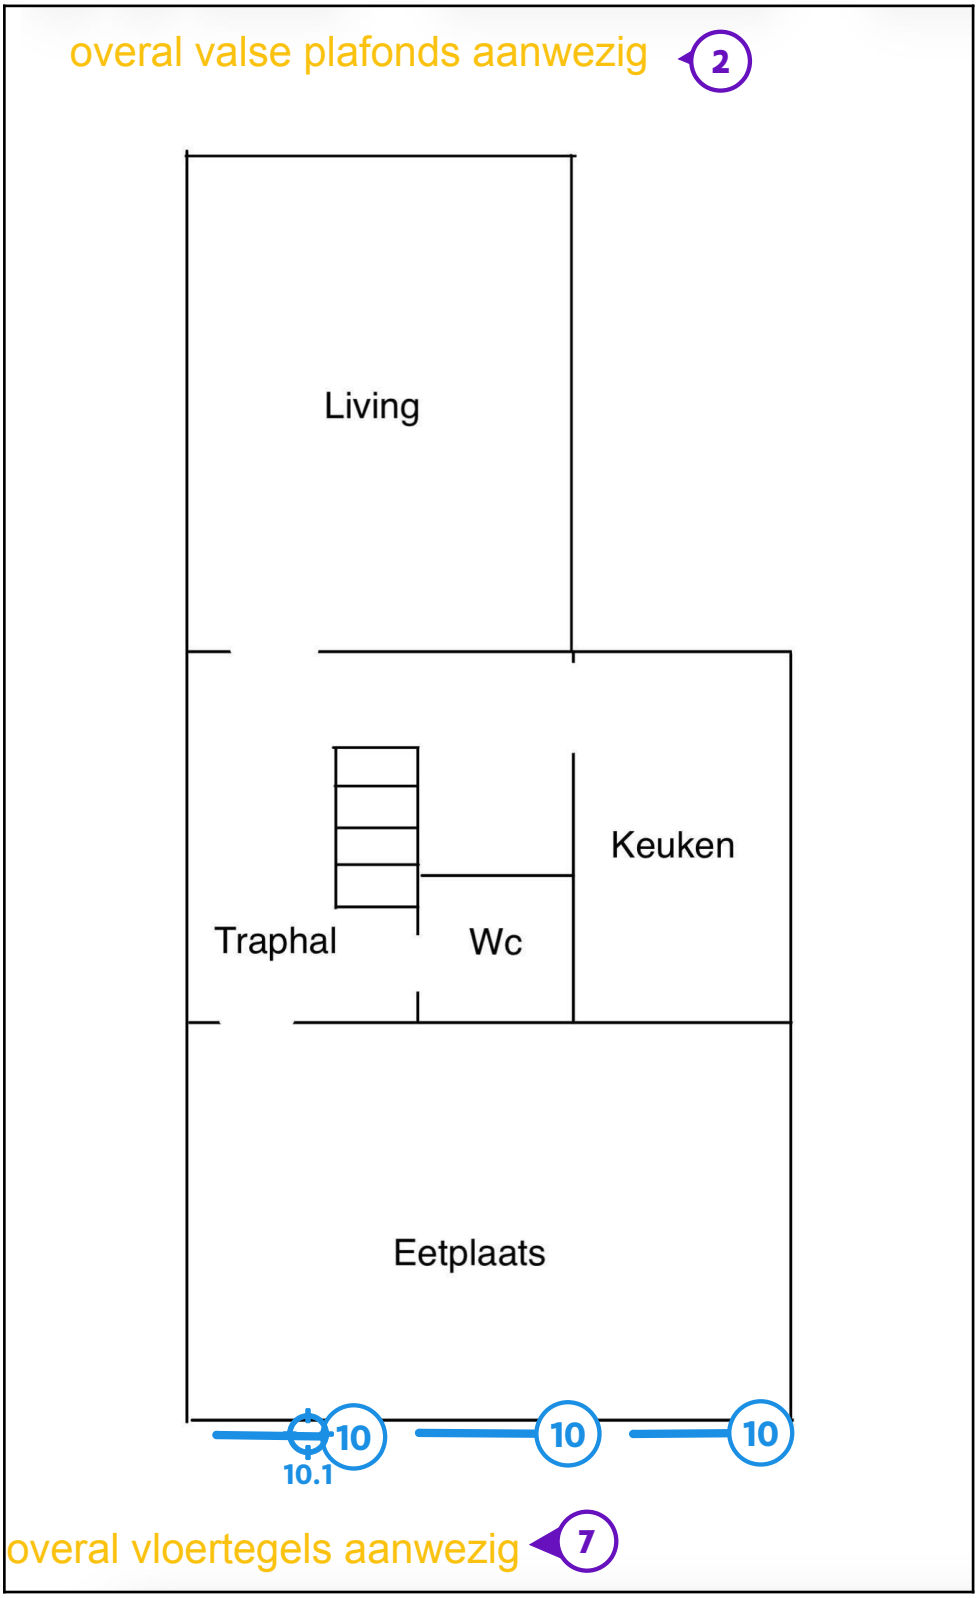
Plan 1.3: Gelijkvloers

2. Plafondafwerking in gipskarton/hout/pvc	Advies	-
7. Tegellijm onder vloertegels	Advies	-
10. Mastiek/kit tussen muur en profiel buiten	Geen asbest	-
10.1 Code: M03	Puntmonster	-

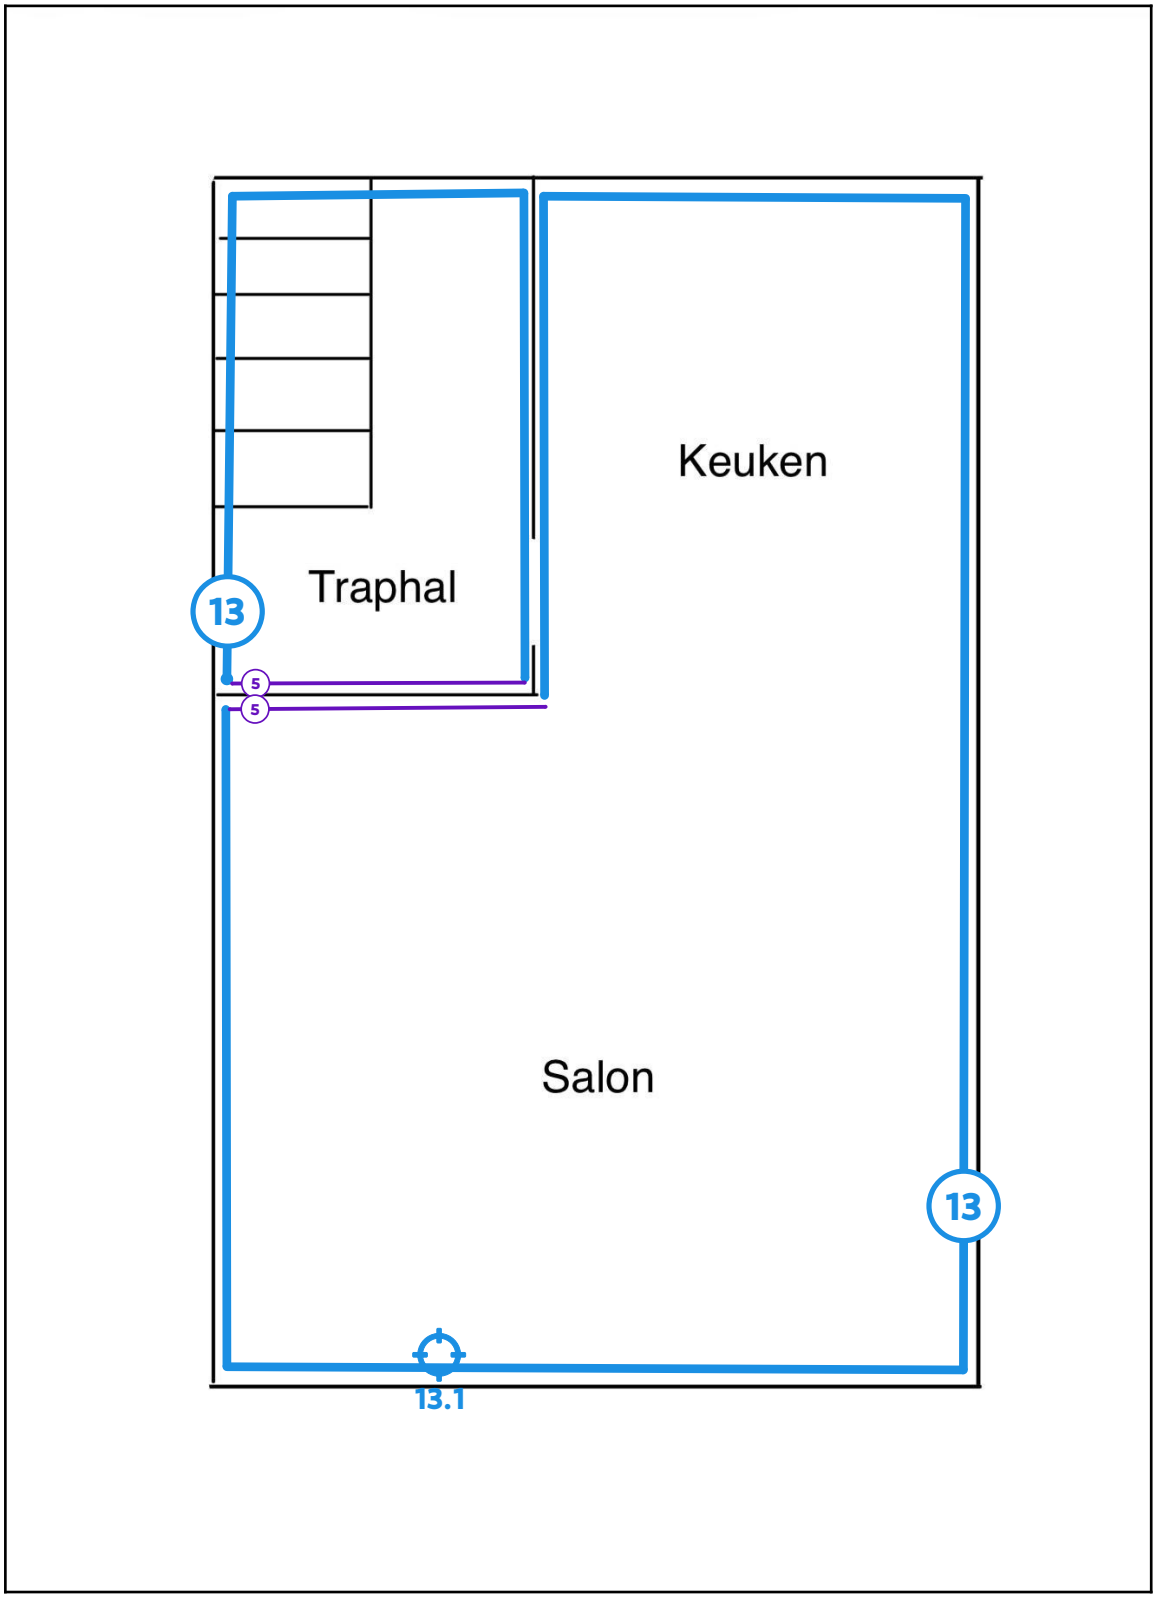
Plan 1.4: Eerste verdieping

5. Valse wand(en)/voorzetwand(en) - Gipskarton-Pvc-hout	Advies	-
13. Pleisterwerk wanden	Geen asbest	-
13.1 Code: M01	Mengmonster	-

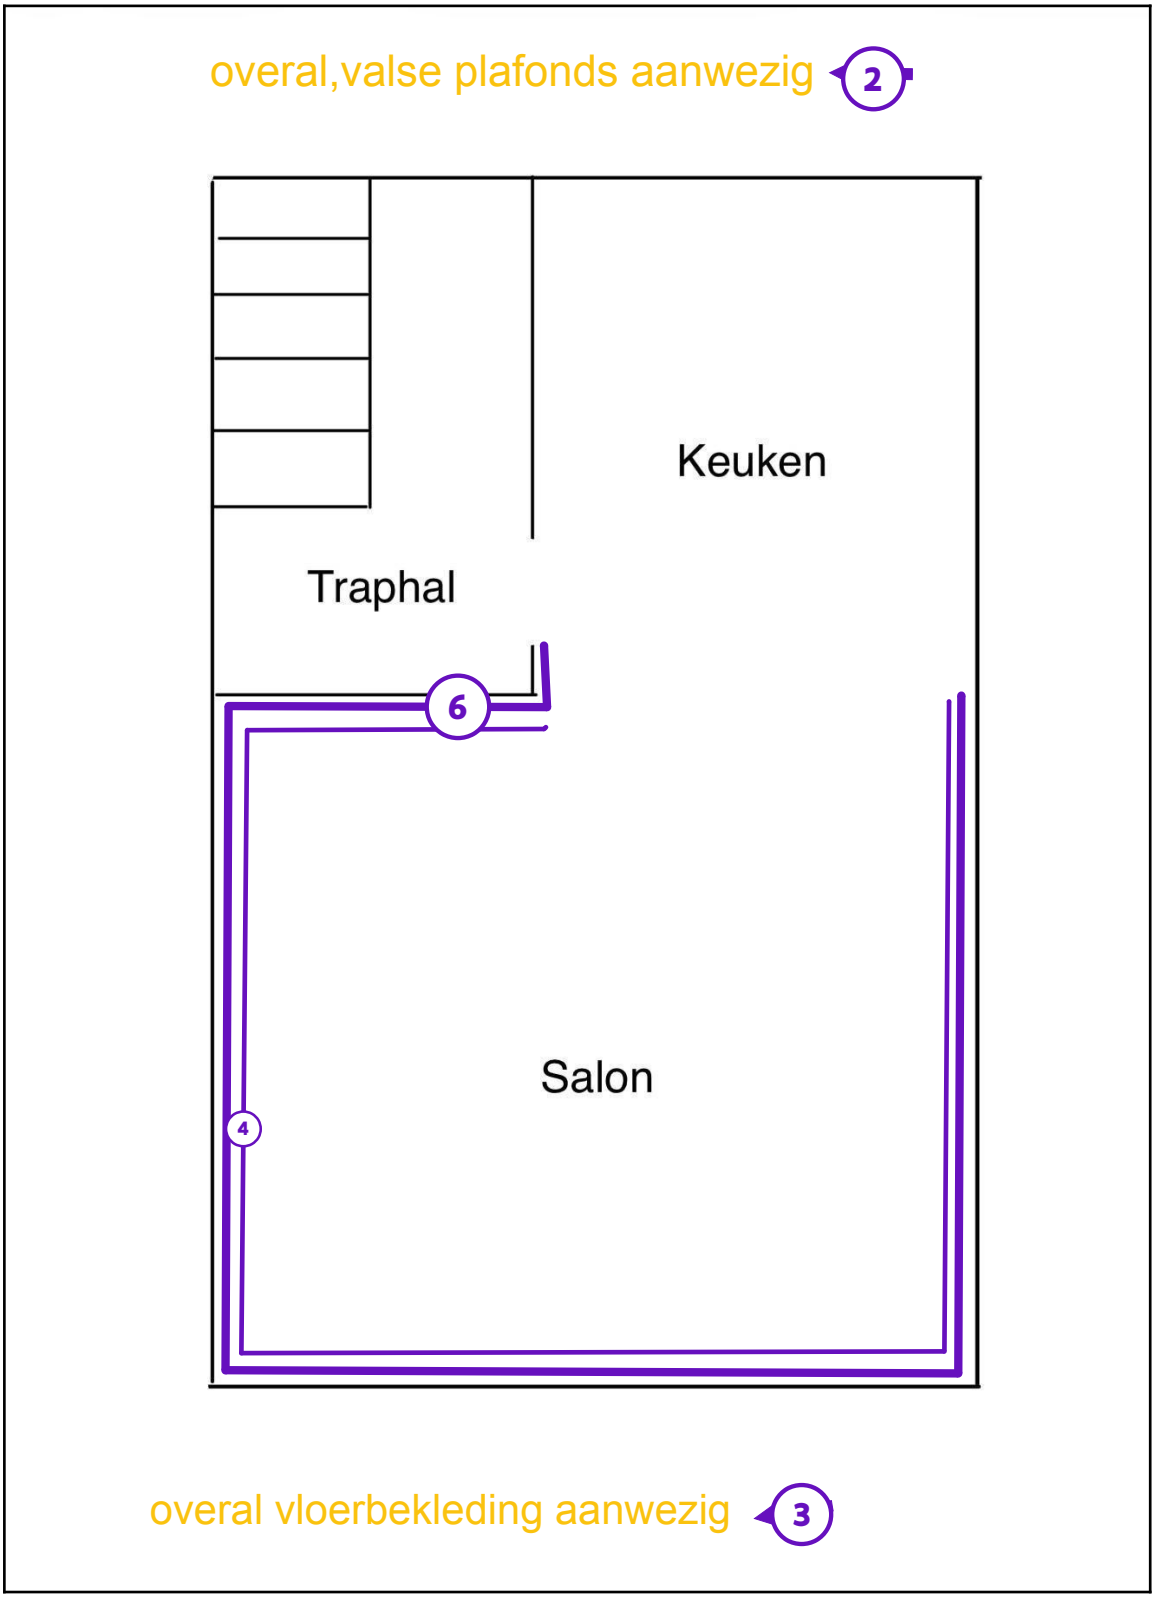
Plan 1.5: Eerste verdieping

2. Plafondafwerking in gipskarton/hout/pvc	Advies	-
3. Vloerbekleding - Niet verdacht	Advies	-
4. Sierlijst plafond	Advies	-
6. Lambrisering	Advies	-

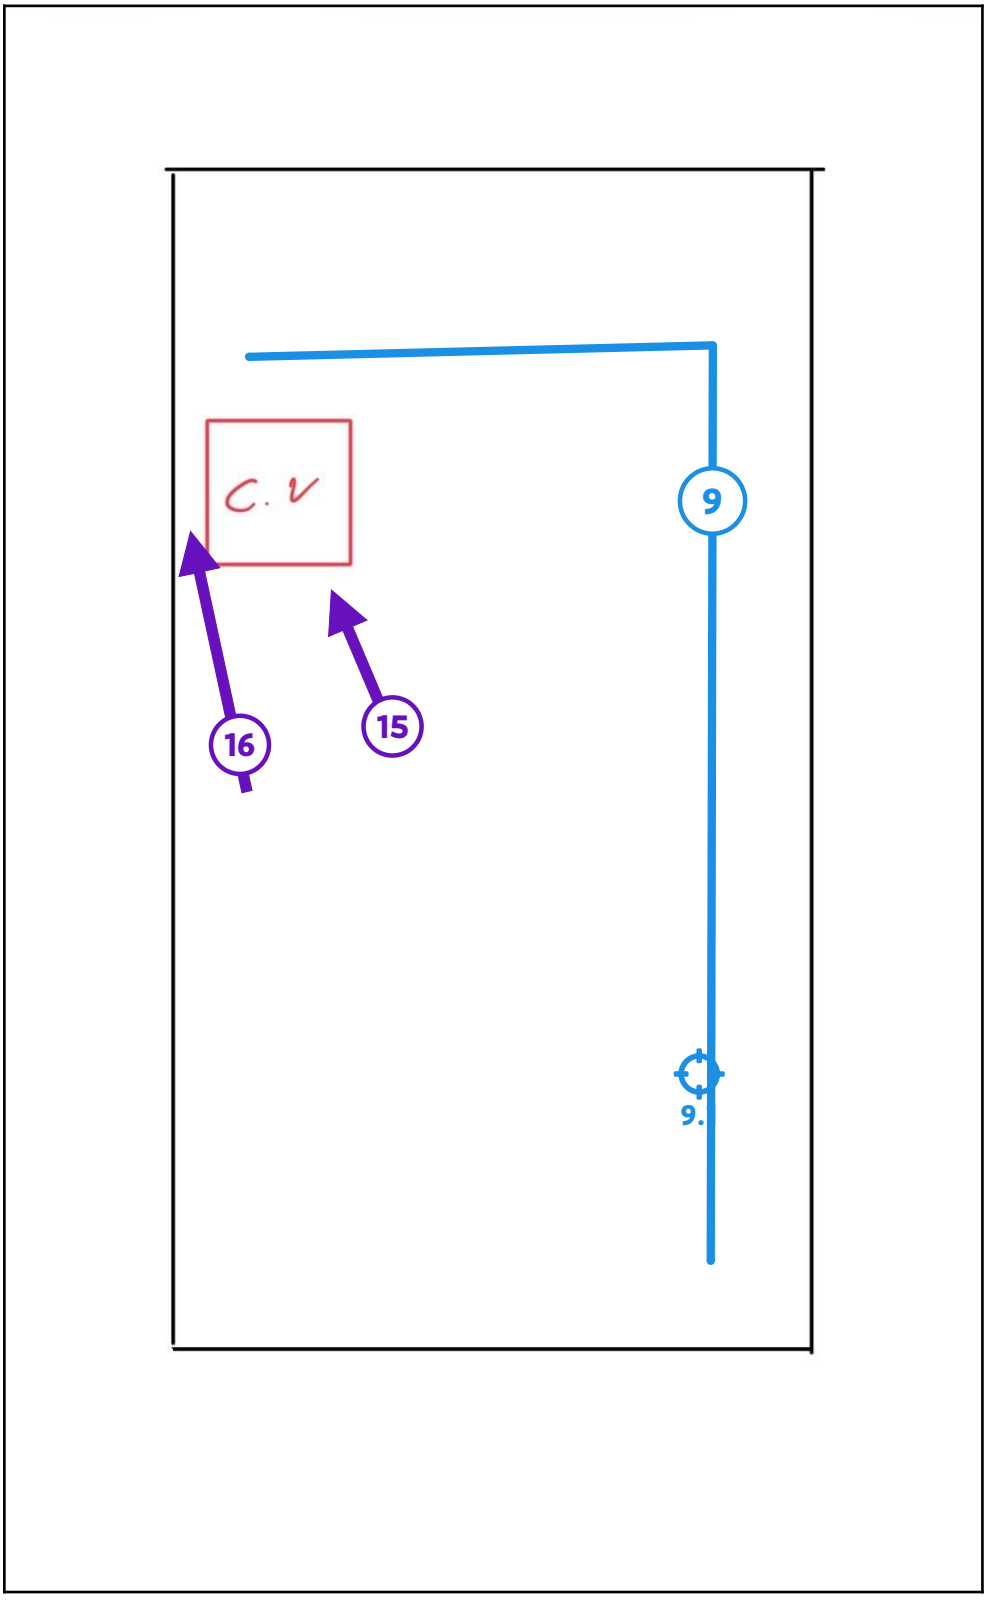
Plan 1.6: Zolder boven living

9. Leidingisolatie - Bitumen	Geen asbest	-
9.1 Code: M05	Puntmonster	-
15. Niet-asbestverdachte stookketel	Overige ruimte of materiaal	-
16. Rookgaskanalen - niet verdacht	Overige ruimte of materiaal	-

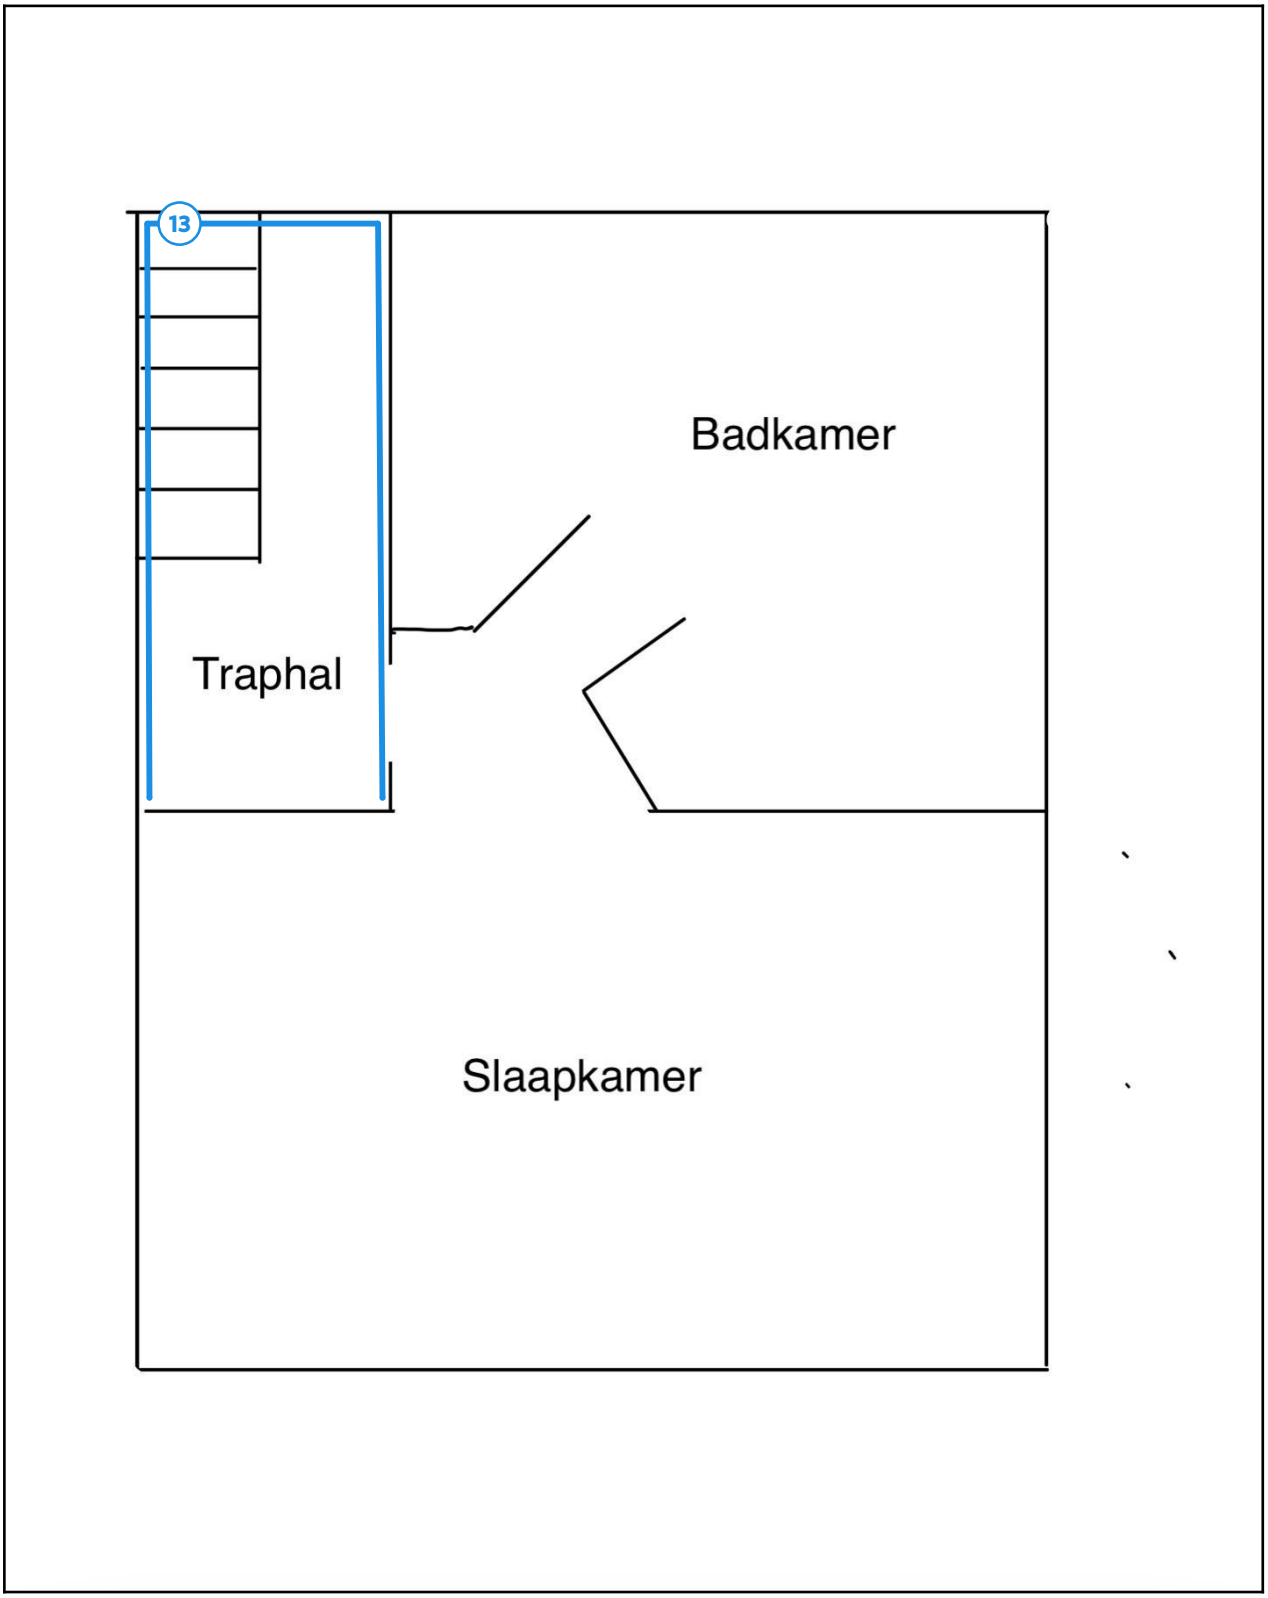
Plan 1.7: Tweede verdieping

13. Pleisterwerk wanden	Geen asbest	-

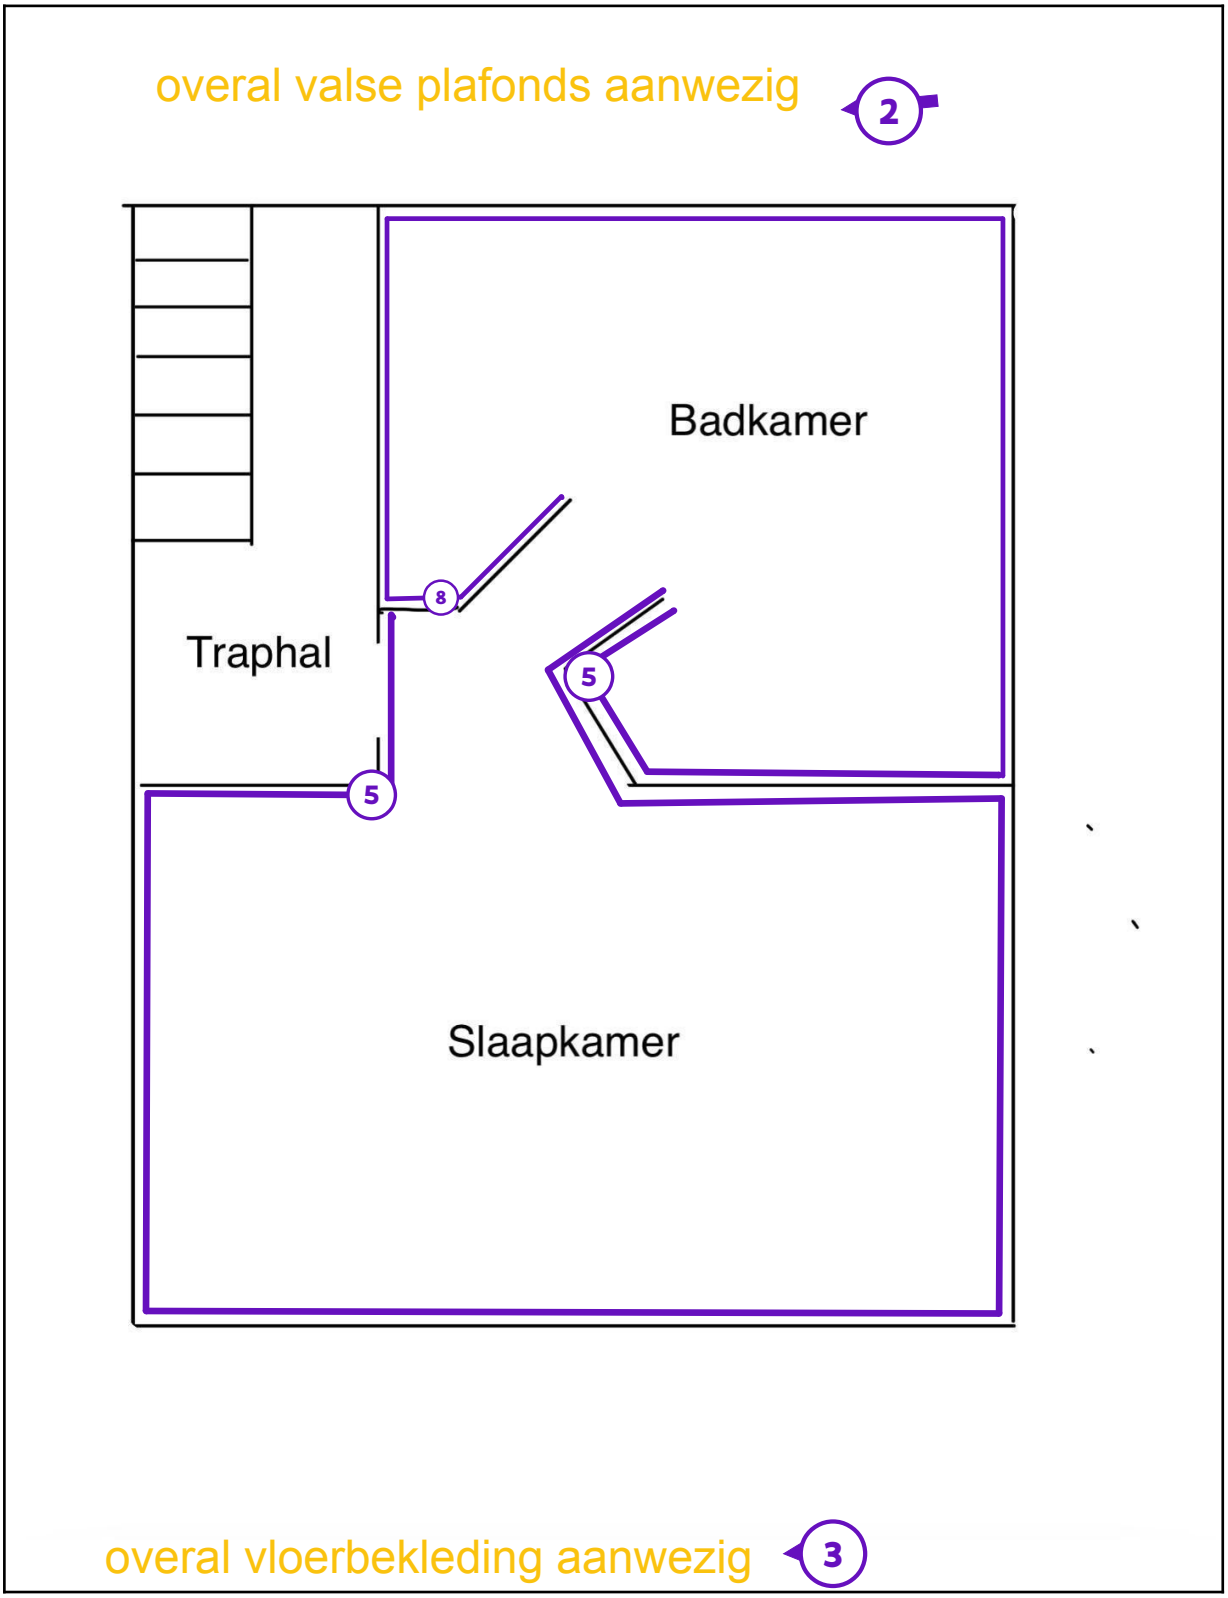
Plan 1.8: Tweede verdieping

2. Plafondafwerking in gipskarton/hout/pvc	Advies	-
3. Vloerbekleding - Niet verdacht	Advies	-
5. Valse wand(en)/voorzetwand(en) - Gipskarton-Pvc-hout	Advies	-
8. Tegellijm achter wandtegels & plinten	Advies	-

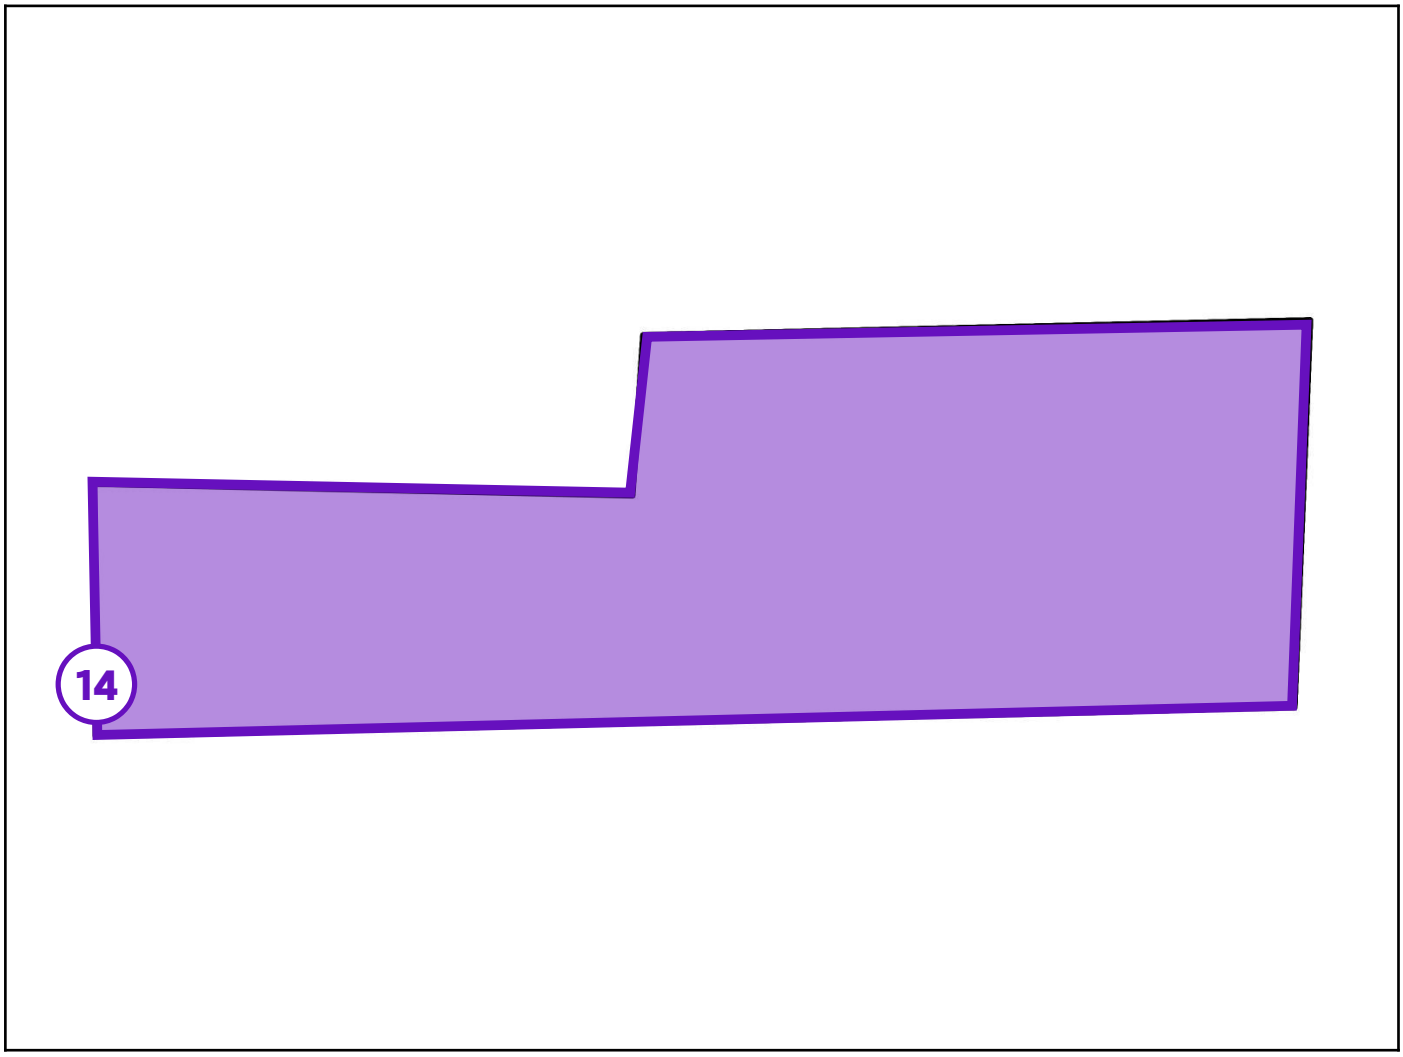
Plan 1.9: Woning plan

Beschrijving	Type	Actie
14. Dakbedekking - niet verdacht	Overige ruimte of materiaal	-

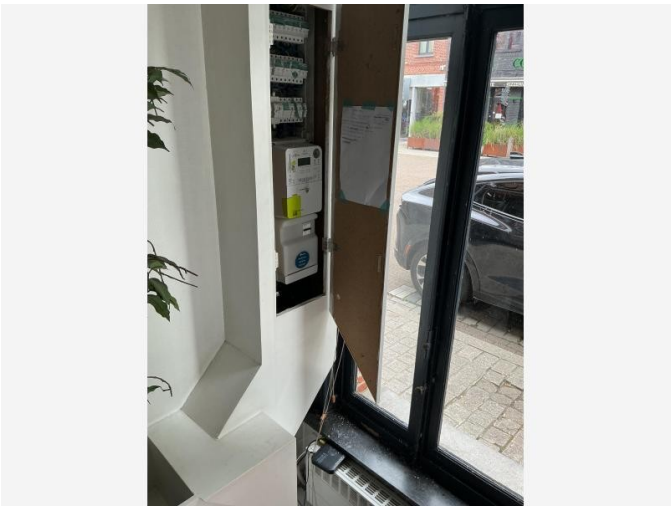
Fiche 1: Bakeliet meter- en zekering kast

Asbestmateriaal

Het asbestmateriaal valt onder de mijlpaal van 2040.

Eindbeoordeling materiaalrisico	Laag materiaalrisico en/of verlaagde kans op vezelvrijgave

Gebondenheid	Categorie 1: hechtgebonden in oorsprong
Asbestsoort (vezeltype)	Crocidoliet aanwezig
Asbestconcentratie	Laag (< 50%)
Afschermingsgraad van het gehele materiaal	Geheel of deels vrij aan de binnenlucht, maar geen contact met binnenluchtstromen
Toestand van het materiaal	Onbeschadigd, niet verweerd

Beschrijving	Bakeliet meter- en zekering kast
Omgeving	Binnen
Primaire drager	Communicatie en elektrische infrastructuur en uitrusting
Asbestmateriaal	Plaat, paneel, tablet - Type Bakeliet
Bindmiddel van asbestmateriaal	Kunststof of -hars
Gebondenheid op basis van bindmiddel	Hecht
Hoeveelheid (oppervlakte - dikte - aantal)	• 0,30 m^2 - 0,50 cm - 1 stuk
Totaal volume	0,002 m^3
Eenvoudig bereikbaar	Ja
Bevestigingswijze	• Geschroefd
Identificatiemethode	De asbestdeskundige beoordeelt het materiaal als asbestverdacht en dus asbesthoudend, en dit zonder monstername. Motivatie: De materialen behoren niet toe aan de eigenaar voor wie de asbestdeskundige de asbestinventaris uitvoert.
Destructieve handeling voor identificatie	Nee
Opmerking	De meterkast hoort toe aan de nutsmaatschappij en dient door hen vervangen/verwijderd te worden.

Zorgvuldig beheren

- Zorg voor een veilig beheer. Vermijd het beschadigen van het asbestmateriaal. Controleer de toestand jaarlijks op wijzigingen.
- Voer bijkomende staalname(s) uit.

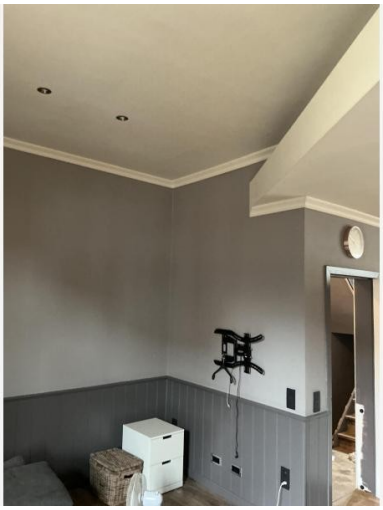
Fiche 4: Sierlijst plafond

Informatie over een niet-asbestverdacht materiaal

Basis voor advies	De asbestdeskundige beoordeelt het materiaal als niet-asbestverdacht.

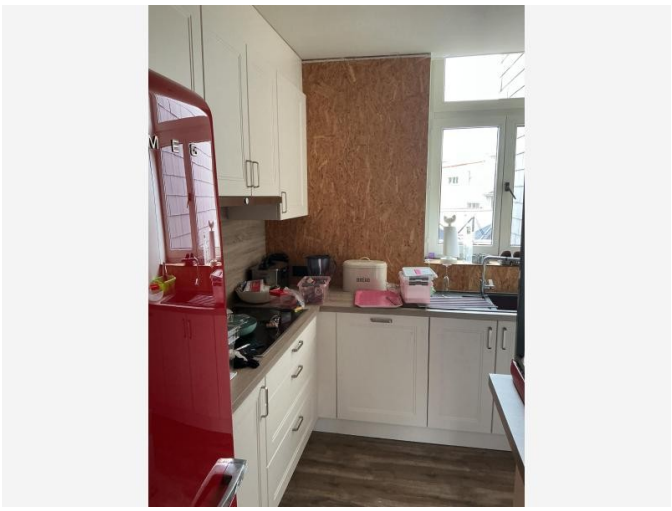
Fiche 5: Valse wand(en)/voorzetwand(en) - Gipskarton-Pvc-hout

De voorzetwanden zijn niet asbestverdacht.

Zolder destructief onderzoek valt niet uit te maken of er achter de wanden asbesthoudende materialen aanwezig zijn

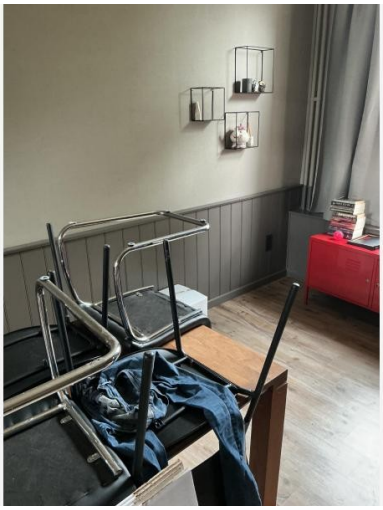
Fiche 6: Lambrisering

Lambrisering is van hout

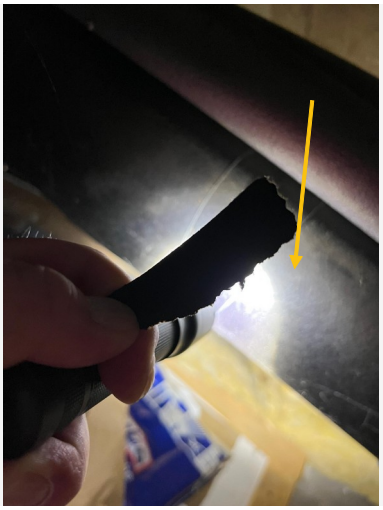
Fiche 9: Leidingisolatie - Bitumen

Geen asbest

#	Type	Referentie	Resultaat
9.1	Puntmonster	M05	Geen asbest
