Asbestinventarisattest

Moorsemsestraat 47, 3128 Tremelo

Attestnummer : **20250605-000461.000**
Uitgegeven op : **05.06.2025**
Geldig tot : **05.06.2030**

Niet-asbestveilig

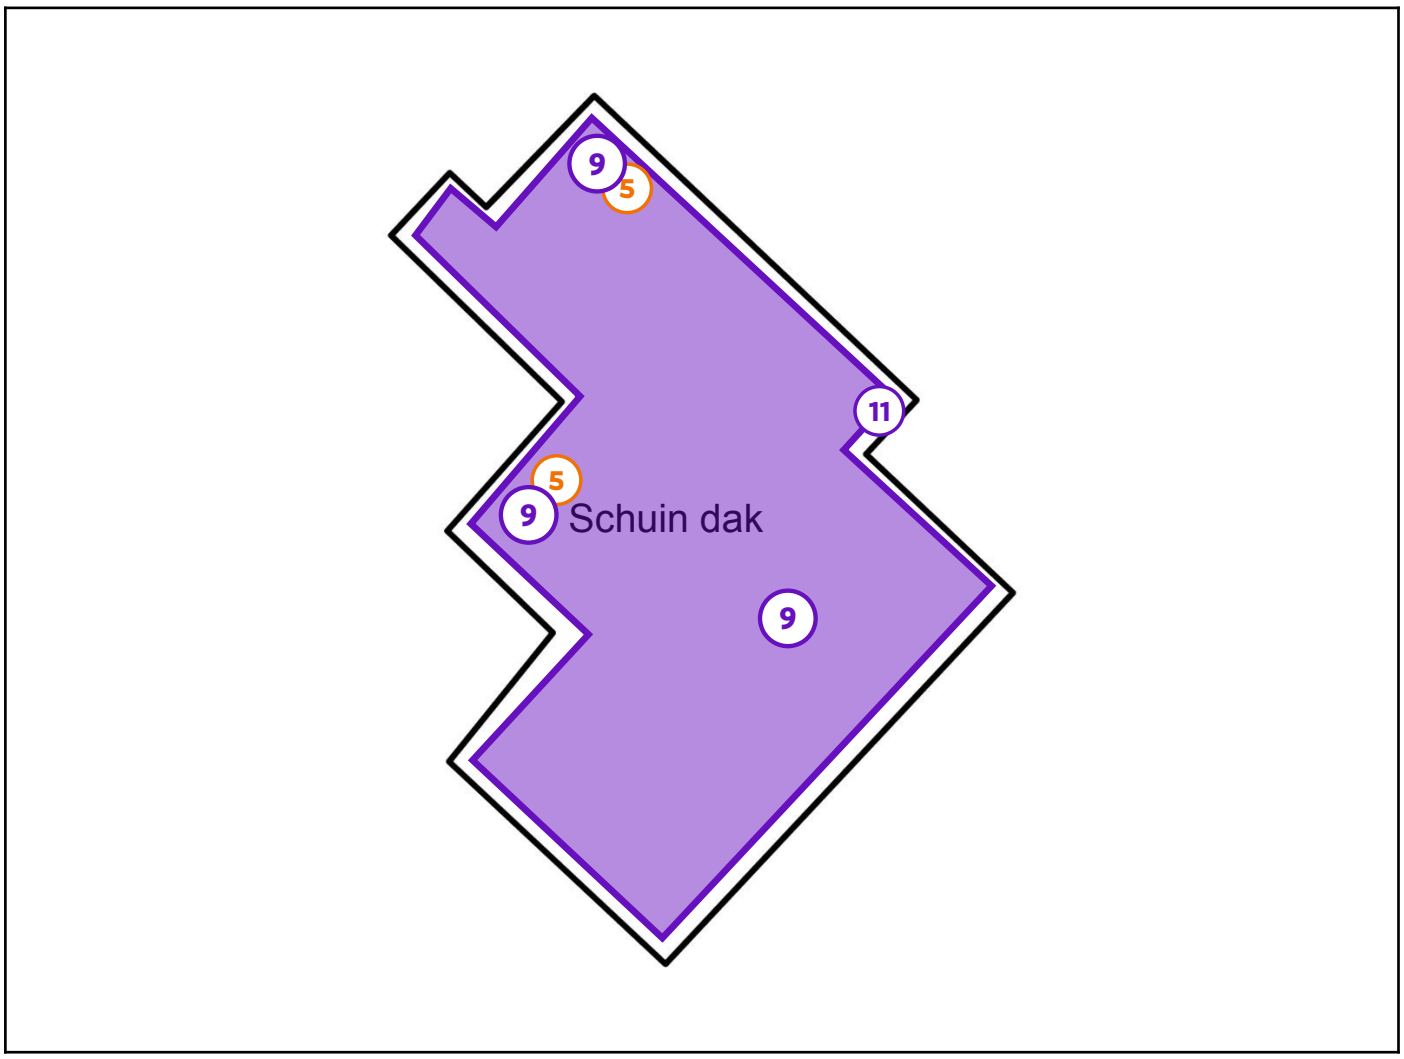
Plan 1.5: Dakenplan woning

Beschrijving	Type	Actie
5. Schouwbuizen	Asbestmateriaal	Verwijderen
9. Schouwen woning	Beperking	-
11. Onderdak woning	Advies	-

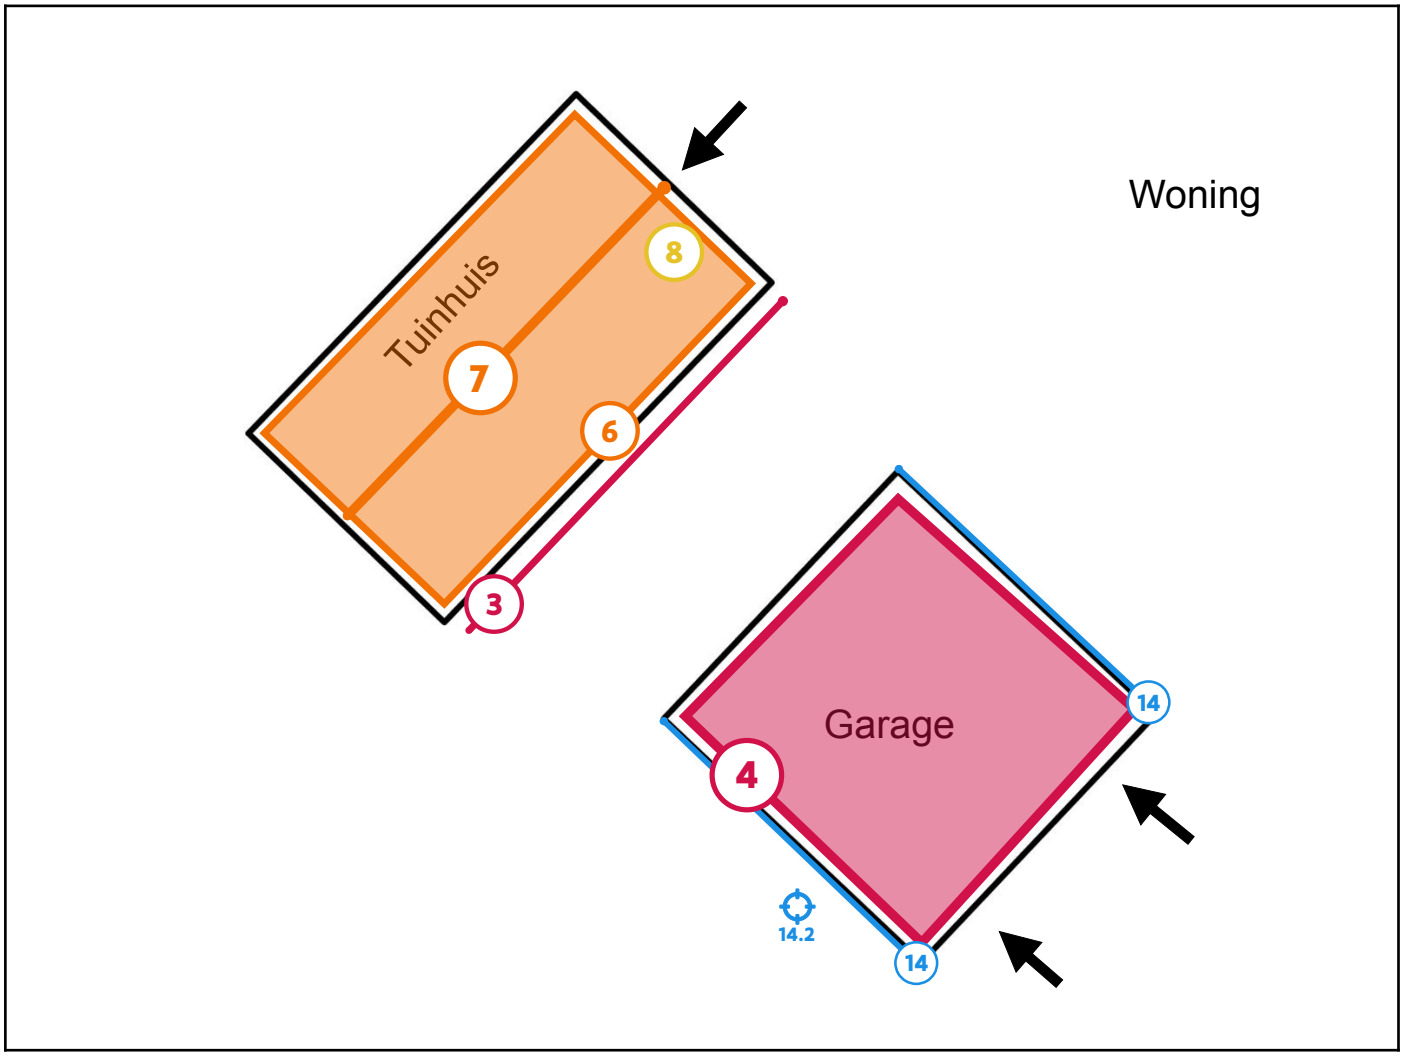
Plan 2.1: Garage en tuinhuis

Beschrijving	Type	Actie
3. Slib/sediment dakgoot	Asbestmateriaal	Dringend verwijderen
4. Golfplatendak garage	Asbestmateriaal	Dringend verwijderen
6. Golfplatendak tuinhuis	Asbestmateriaal	Verwijderen
7. Nokpannen/windveren asbestcement	Asbestmateriaal	Verwijderen
8. Bakeliet toepassingen	Asbestmateriaal	Zorgvuldig beheren
14. Kit kozijnen-ramen garage en woning	Geen asbest	-
14.2 Code: 5	Puntmonster	-

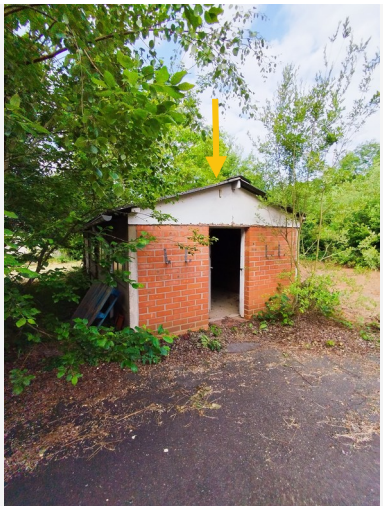
Fiche 6: Golfplatendak tuinhuis

Het asbestmateriaal valt onder de mijlpaal van 2034.

Eindbeoordeling materiaalrisico	Verhoogd materiaalrisico en/of verhoogde kans op vezelvrijgave
Opmerking	mosgroei is matig beschadigd

Gebondenheid	Categorie 1: hechtgebonden in oorsprong
Asbestsoort (vezeltype)	Crocidoliet aanwezig
Asbestconcentratie	Laag (< 50%)
Afschermingsgraad van het gehele materiaal	Geheel of deels vrij aan de buitenlucht
Toestand van het materiaal	Matig beschadigd, matig verweerd

- Verwijder dit asbestmateriaal zo snel mogelijk. Volg de toestand goed op.
- Hemelwater dat afspoelt van asbestcement daken of gevels kan asbestdeeltjes bevatten. Gebruik het enkel voor gesloten circuits (bv. spoelen toiletten). Reinig na het vervangen van het dak of de gevel de dakgoten en regenwaterput of -ton om asbesthoudend sediment of slib te verwijderen
- Voer bijkomende staalname(s) uit.
