Asbestinventarisattest

Korspelsesteenweg 159, 3581 Beringen

Attestnummer : **20260914-000430.000**
Uitgegeven op : **14.09.2026**
Geldig tot : **14.09.2031**

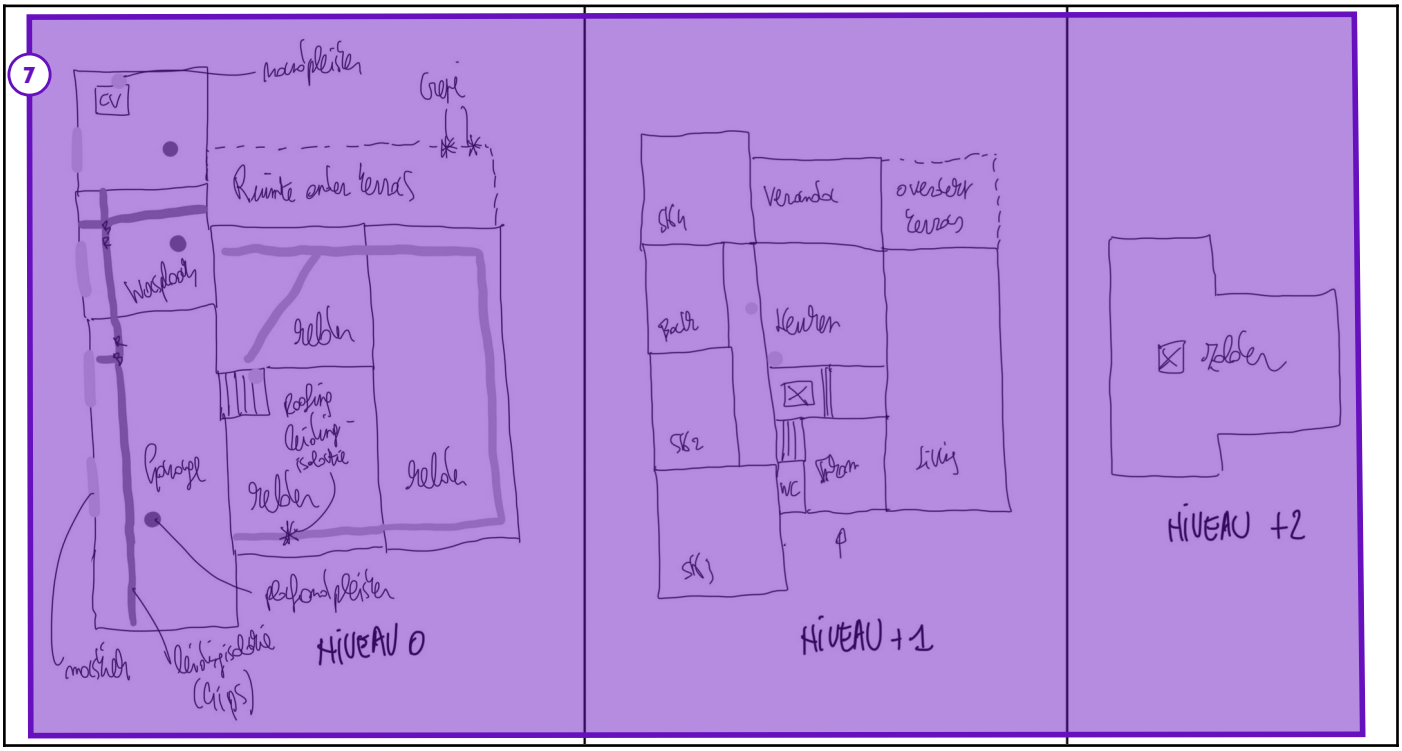
Plan 1.2: - Niet-destructief en geen aanvullend onderzoek

Beschrijving	Type	Actie
7. Niet-destructief en geen aanvullend onderzoek	Advies	-

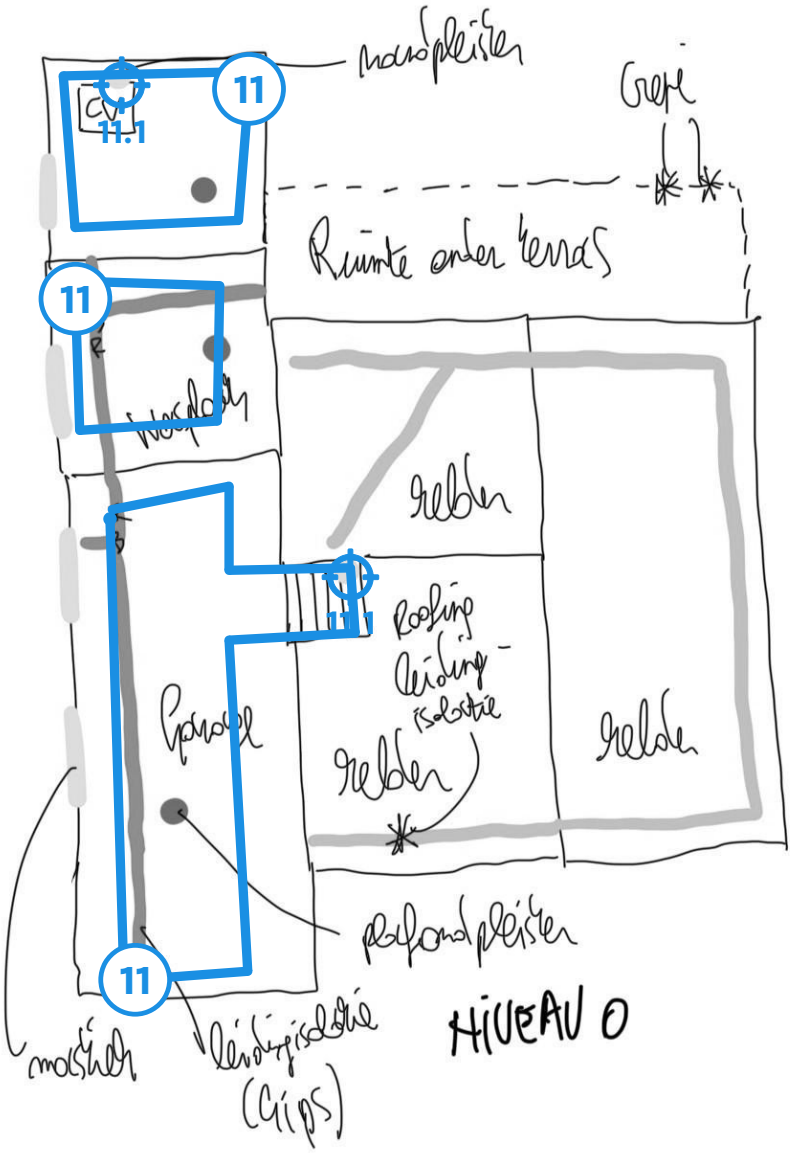
Plan 2.1: - Niveau 0

Beschrijving	Type	Actie
11. Zichtbaar wandpleisterwerk	Geen asbest	-
11.1 Code: 1 I MS I Wandpleister	Mengmonster	-

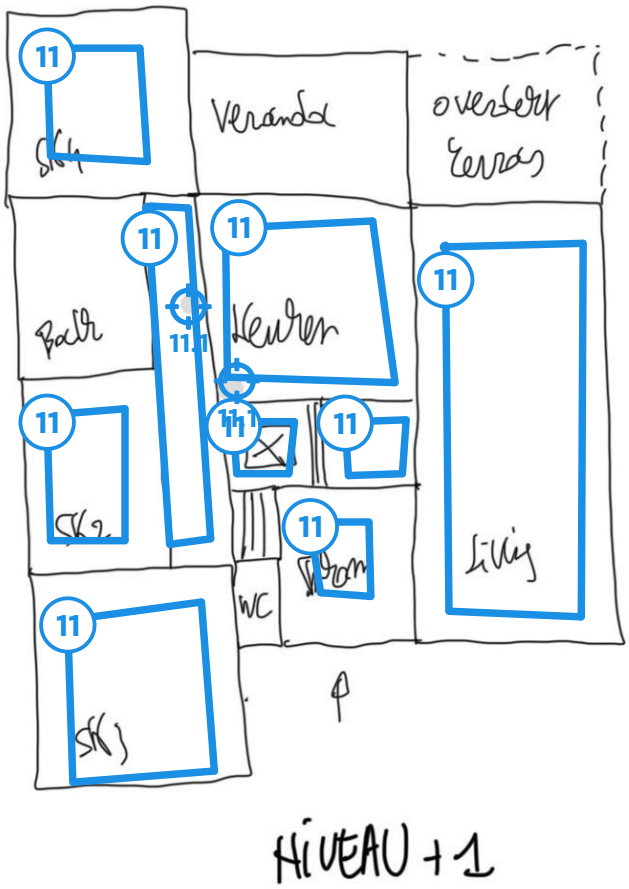
Plan 2.2: - Niveau +1

Beschrijving	Type	Actie
11. Zichtbaar wandpleisterwerk	Geen asbest	-
11.1 Code: 1 I MS I Wandpleister	Mengmonster	-

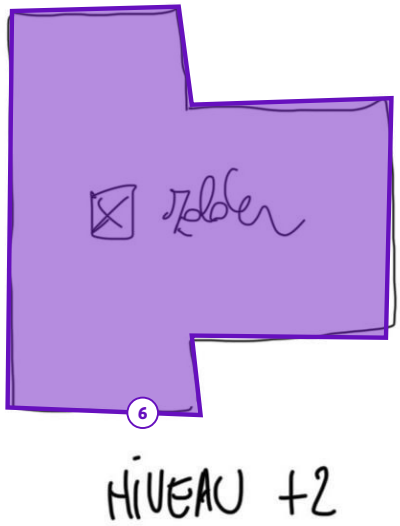
Plan 2.3: - Niveau +2

Beschrijving	Type	Actie
6. Zolderruimte I Geen veilige toestand om te betreden / inspecteren	Beperking	-

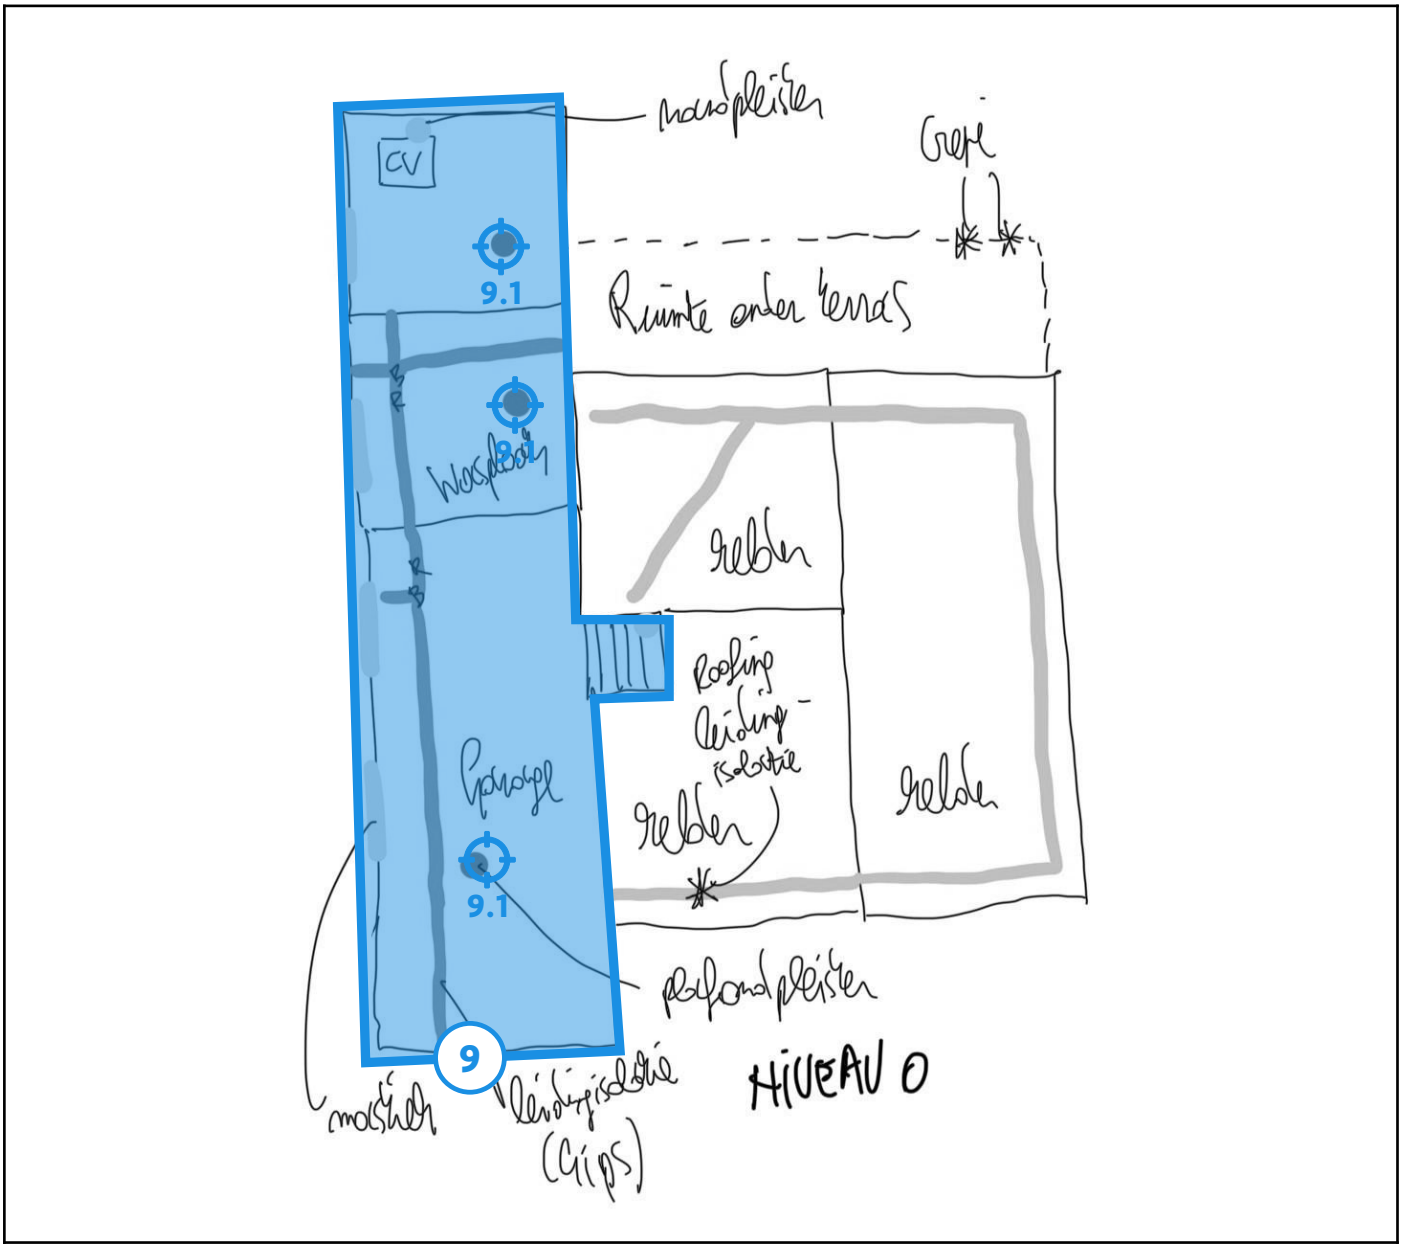
Plan 2.4: - Niveau 0

Beschrijving	Type	Actie
9. Zichtbaar plafondpleisterwerk	Geen asbest	-
9.1 Code: 2 I MS I Plafondpleister	Mengmonster	-

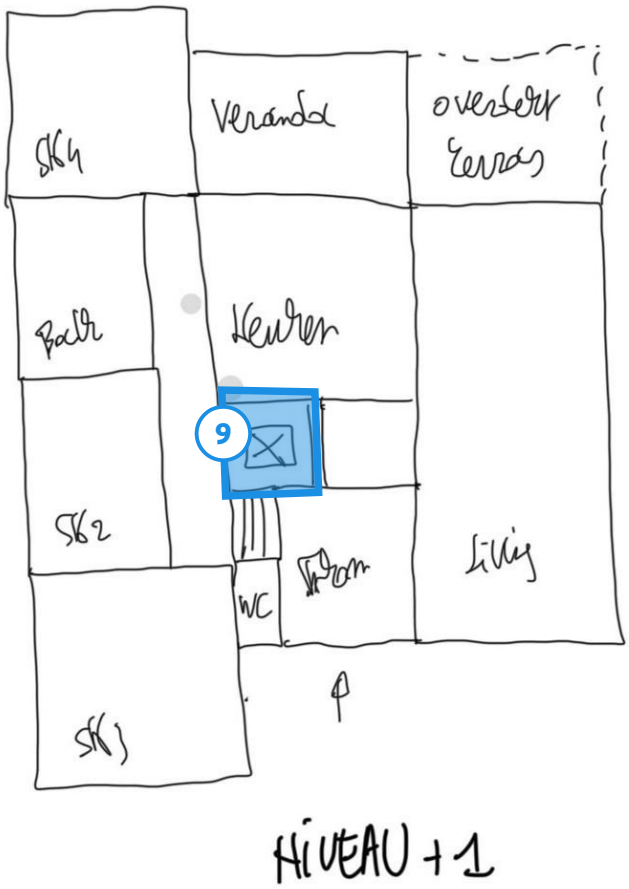
Plan 2.5: - Niveau +1

Beschrijving	Type	Actie
9. Zichtbaar plafondpleisterwerk	Geen asbest	-

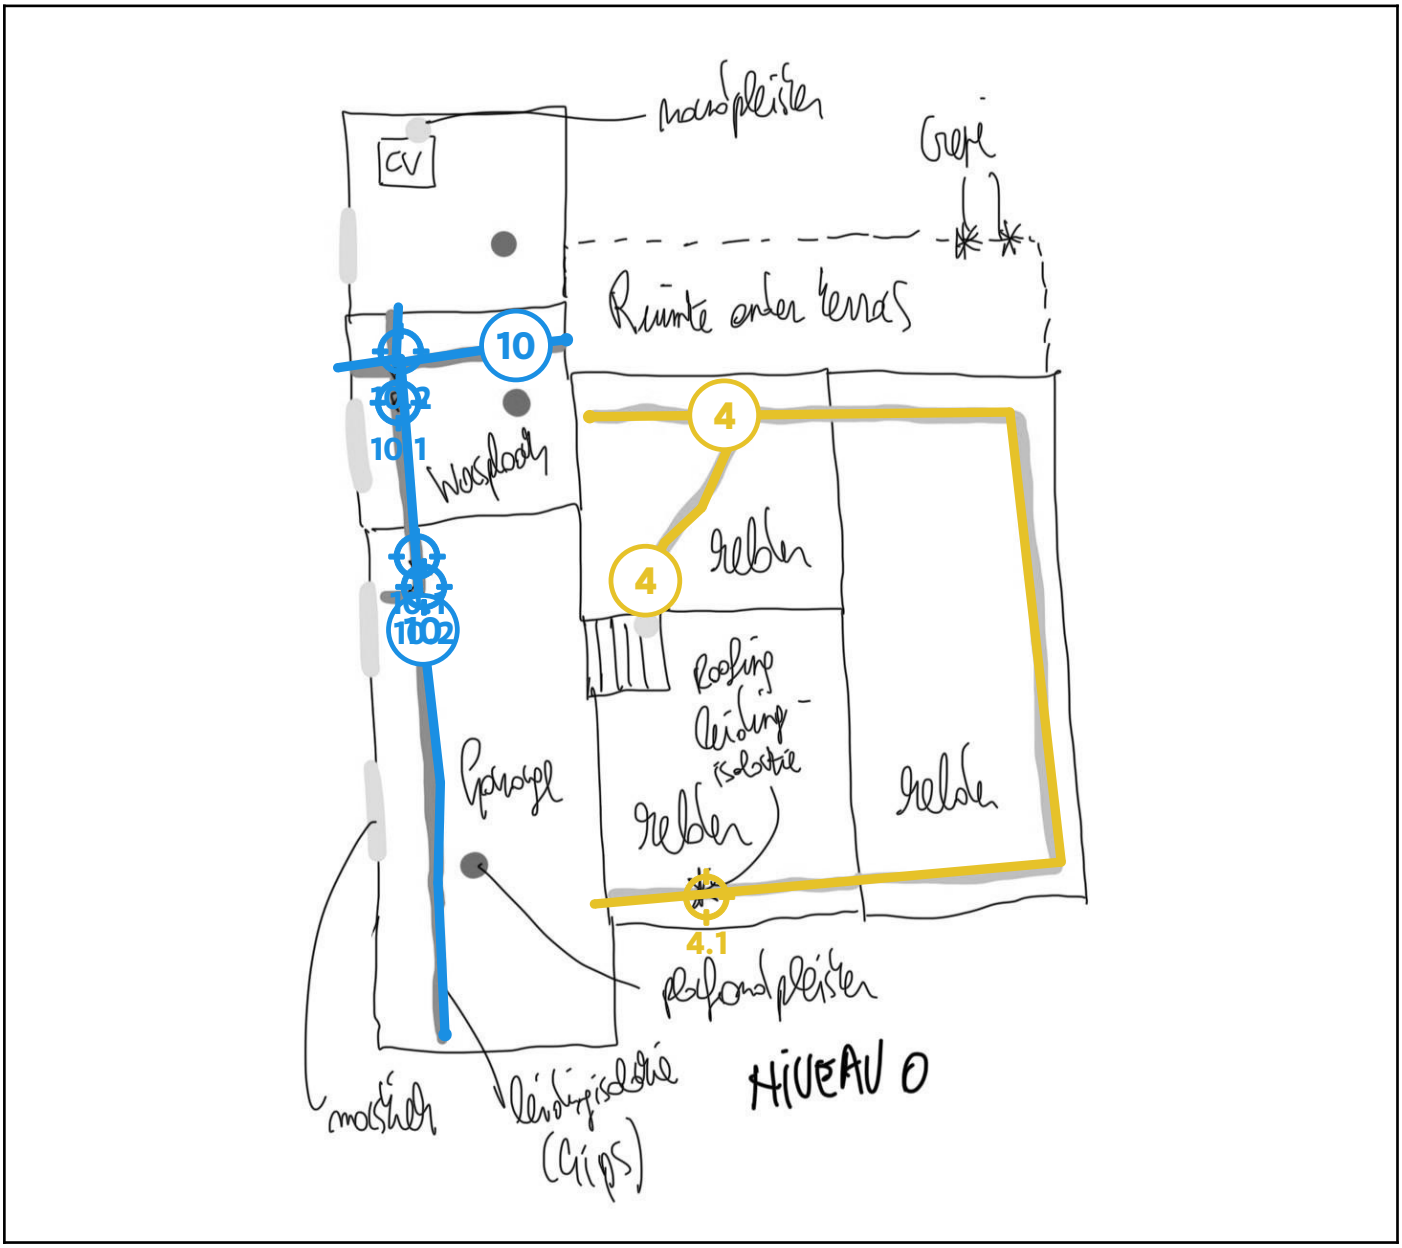
Plan 2.6: - Niveau 0

Beschrijving	Type	Actie
4. Leidingisolatie I Roofing/teer I Onderdeel verwarmingsinstallatie	Asbestmateriaal	Zorgvuldig beheren
4.1 Code: 5 I PS I Leidingisolatie Roofing	Puntmonster	-
10. Leidingisolatie I Gips I Onderdeel verwarmingsinstallatie	Geen asbest	-
10.1 Code: 3 I MS I Leidingisolatie Recht	Mengmonster	-

Eindbeoordeling materiaalrisico	Laag materiaalrisico en/of verlaagde kans op vezelvrijgave

#	Type	Referentie	Resultaat
4.1	Puntmonster	5 I PS I Leidingisolatie Roofing	Chrysotiel

- Zorg voor een veilig beheer. Vermijd het beschadigen van het asbestmateriaal. Controleer de toestand jaarlijks op wijzigingen.

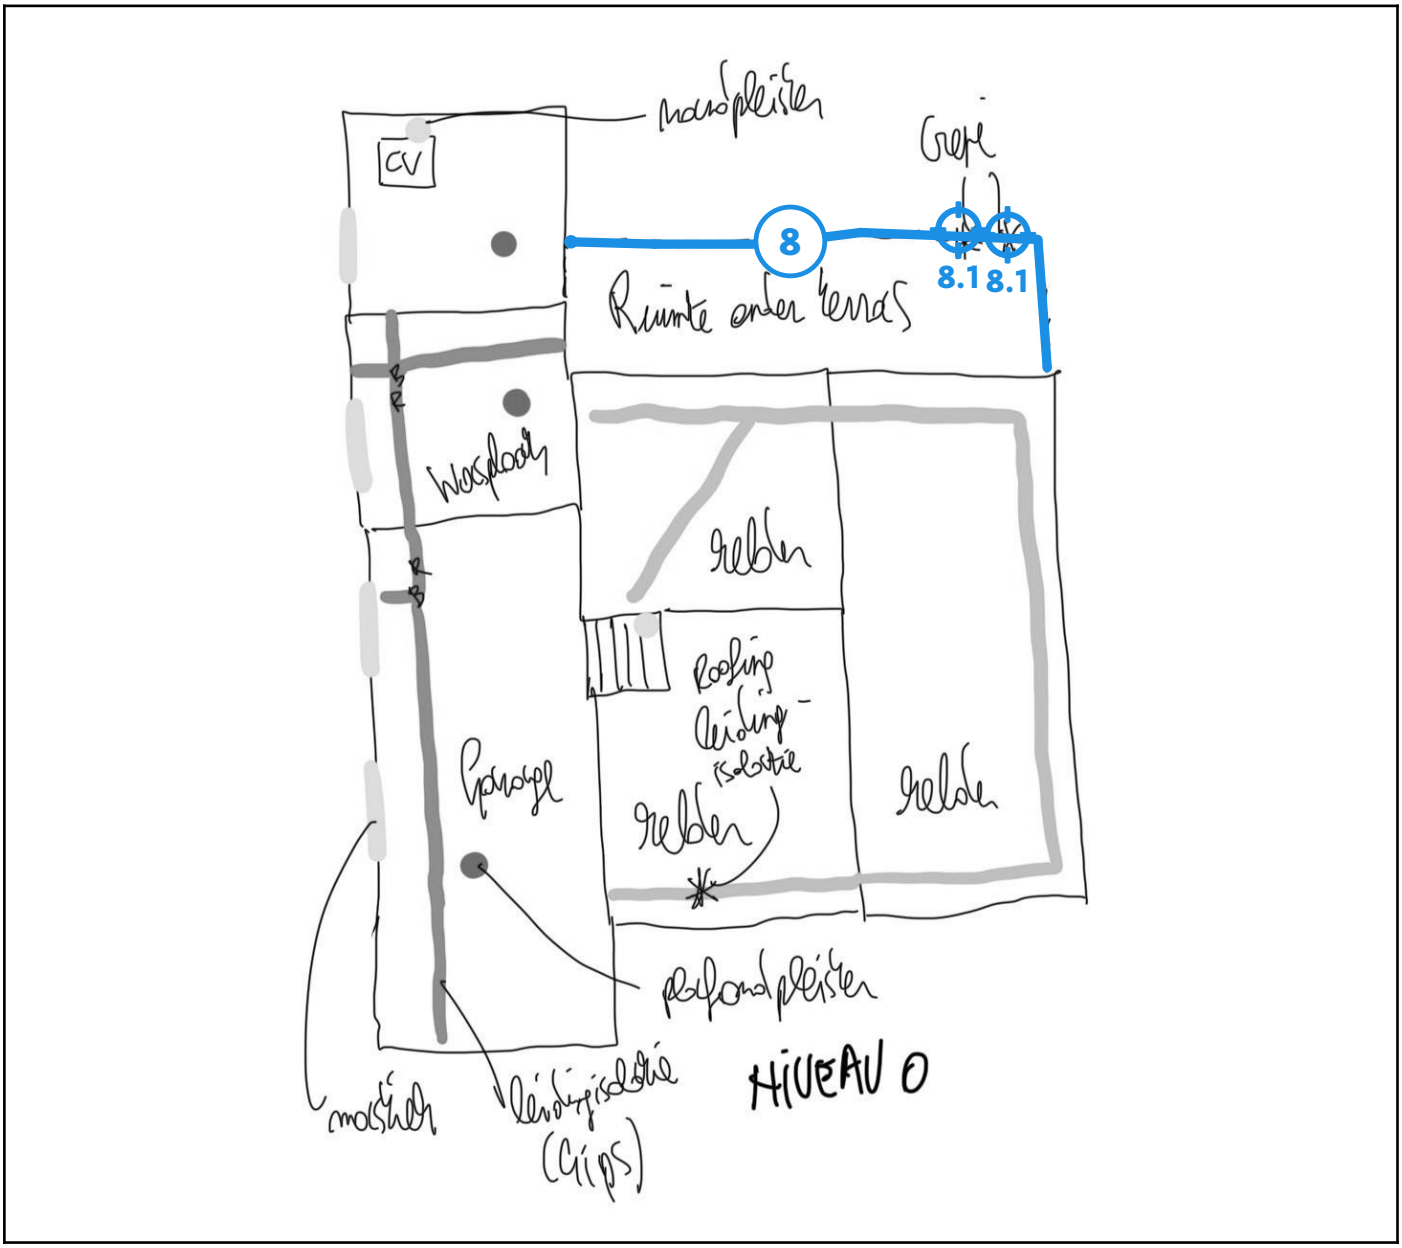
Plan 2.7: - Niveau 0

Beschrijving	Type	Actie
8. Crepi / afwerking buitengevel	Geen asbest	-
8.1 Code: 6 I MS I Crepi	Mengmonster	-

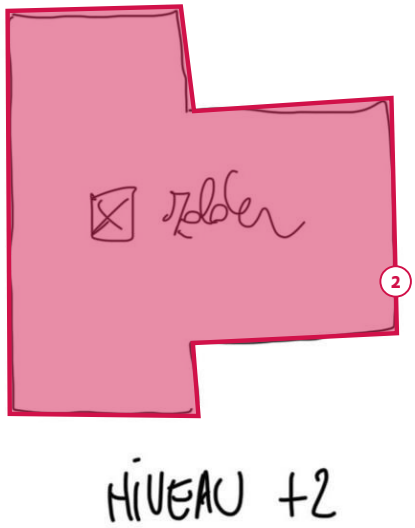
Plan 2.8: - Niveau +2

Beschrijving	Type	Actie
2. Dakbedekking I Leien zonder onderdak	Asbestmateriaal	Dringend verwijderen

Eindbeoordeling materiaalrisico	Hoog materiaalrisico en/of hoge kans op vezelvrijgave

Gebondenheid	Categorie 1: hechtgebonden in oorsprong
Asbestsoort (vezeltype)	Crocidoliet aanwezig
Asbestconcentratie	Laag (< 50%)
Afschermingsgraad van het gehele materiaal	Geheel of deels vrij aan de binnenlucht, maar geen contact met binnenluchtstromen
Toestand van het materiaal	Matig beschadigd, matig verweerd

- Verwijder dit asbestmateriaal zo snel mogelijk. Volg de toestand goed op.
- Hemelwater dat afspoelt van asbestcement daken of gevels kan asbestdeeltjes bevatten. Gebruik het enkel voor gesloten circuits (bv. spoelen toiletten). Reinig na het vervangen van het dak of de gevel de dakgoten en regenwaterput of -ton om asbesthoudend sediment of slib te verwijderen
- Voer bijkomende staalname(s) uit.

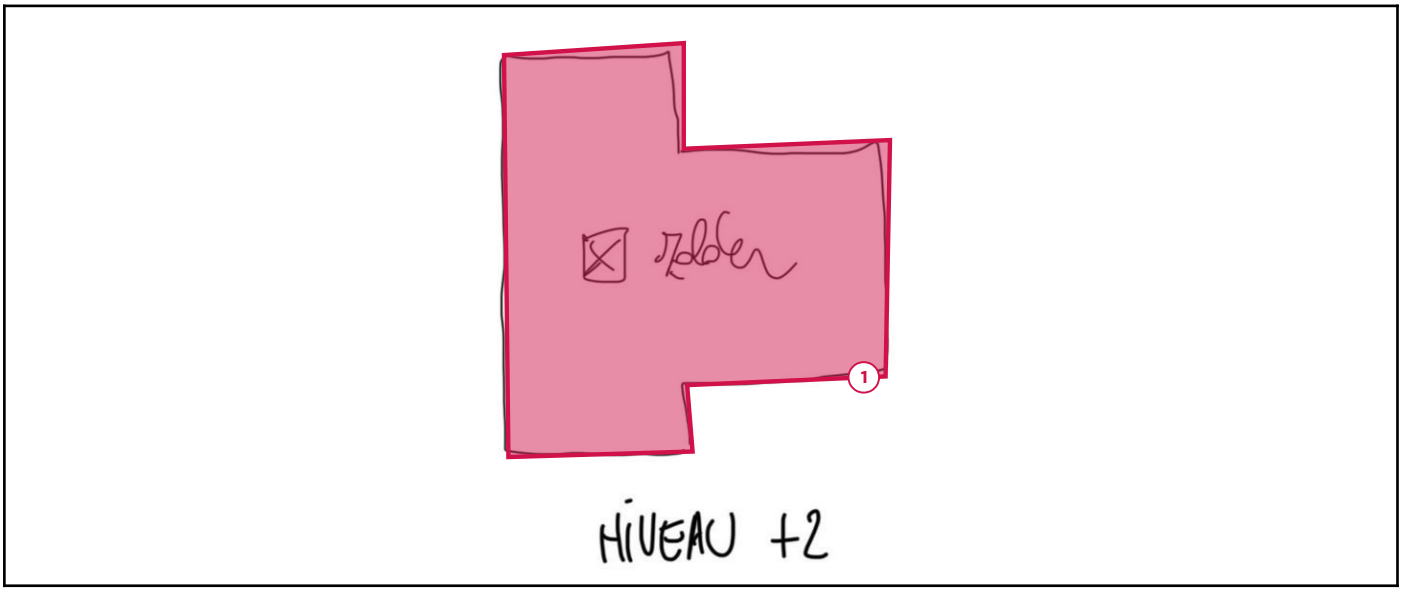
Plan 2.9: - Niveau +2

Beschrijving	Type	Actie
1. Asbesthoudend slib/sediment van de dakbedekking I Leien Golfplaten	Asbestmateriaal	Dringend verwijderen

- Verwijder het asbestafval.

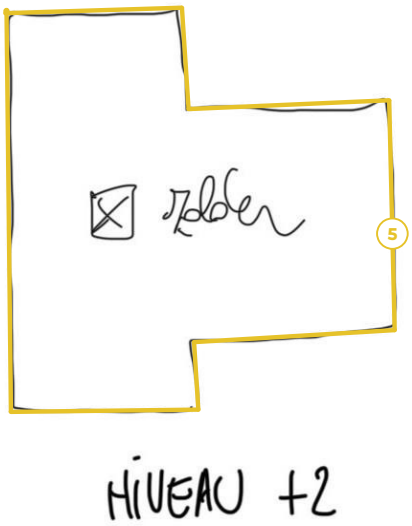
Plan 2.10: - Niveau +2

Beschrijving	Type	Actie
5. Kroonlijsten I Afwerking uit asbestcementen platen I Type glasal	Asbestmateriaal	Zorgvuldig beheren

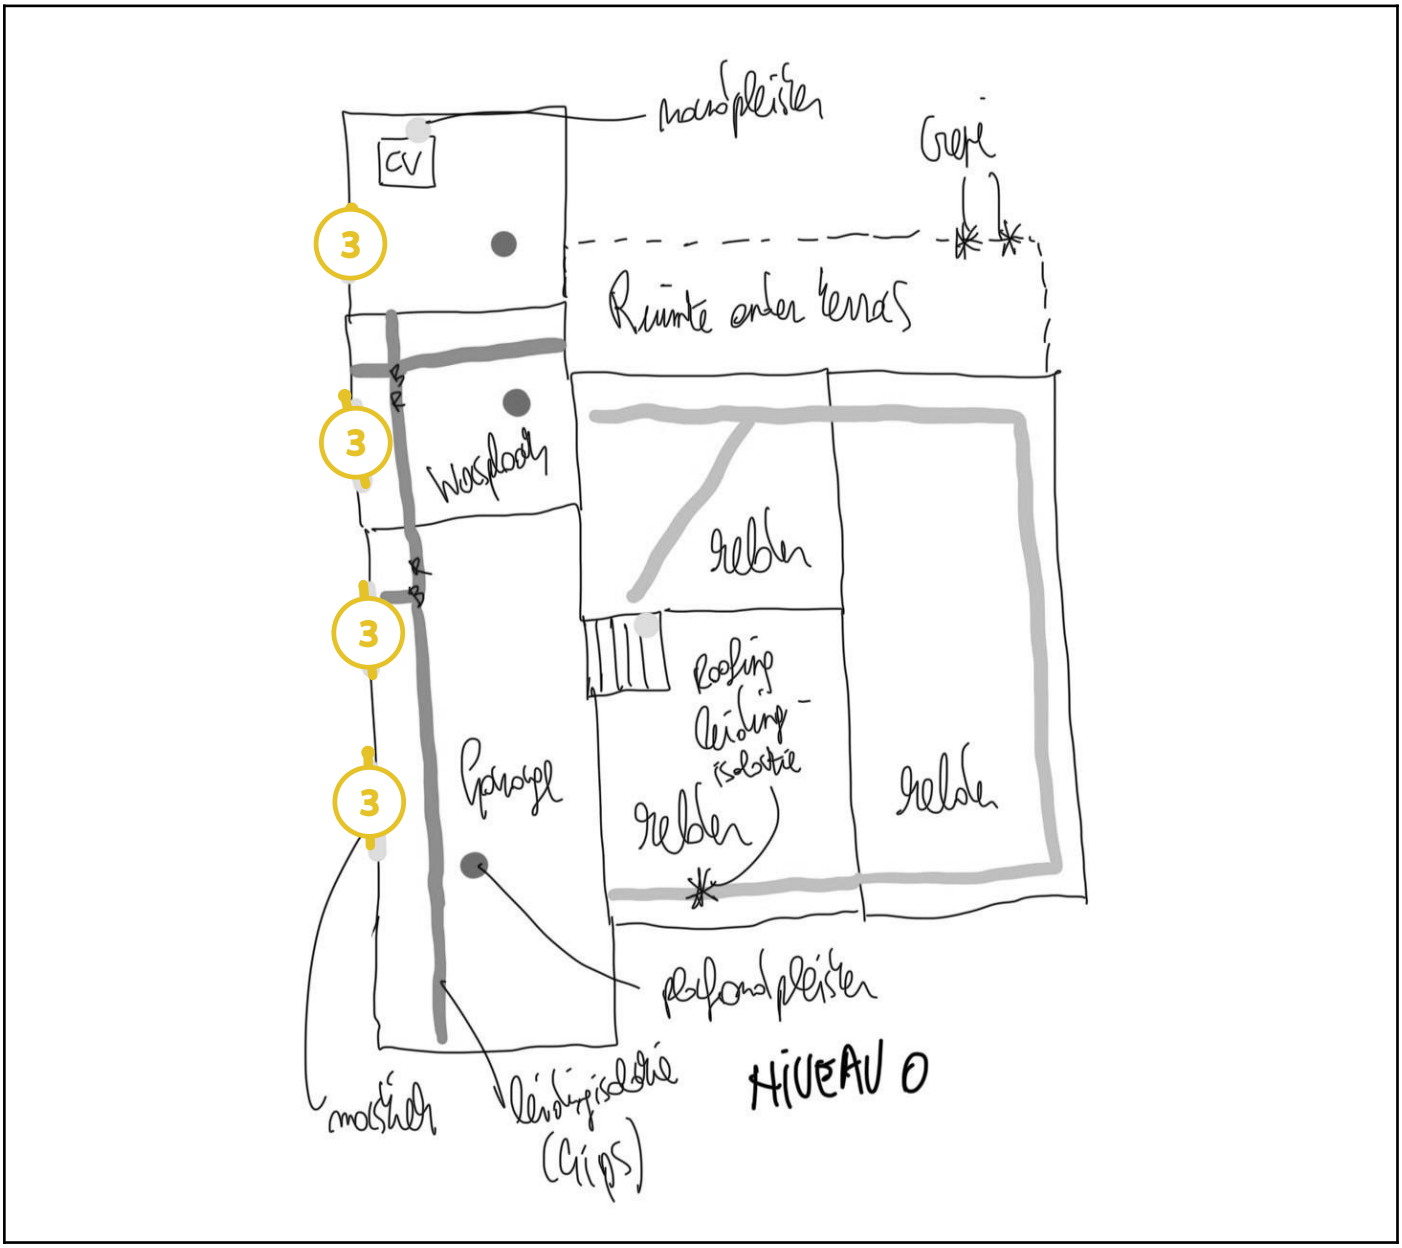
Plan 2.11: - Niveau 0

Beschrijving	Type	Actie
3. Mastiek/kit tussen glas en profiel I Oude ramen	Asbestmateriaal	Zorgvuldig beheren

Eindbeoordeling materiaalrisico	Laag materiaalrisico en/of verlaagde kans op vezelvrijgave

- Zorg voor een veilig beheer. Vermijd het beschadigen van het asbestmateriaal. Controleer de toestand jaarlijks op wijzigingen.
- Voer bijkomende staalname(s) uit.

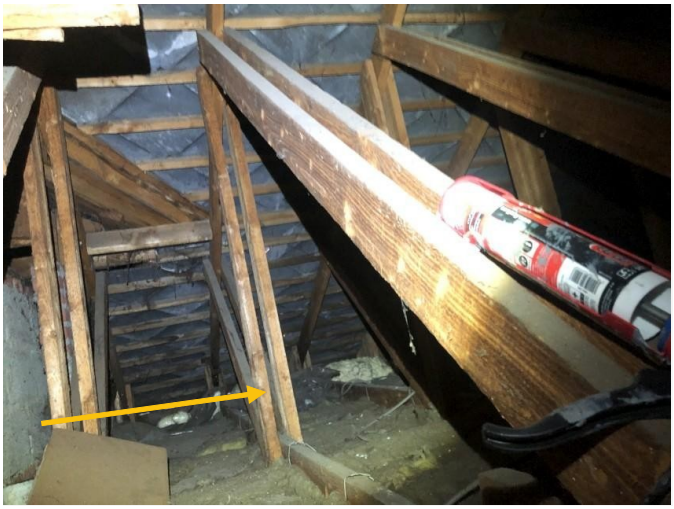
Situeringsfoto

Fiche 6: Zolderruimte I Geen veilige toestand om te betreden / inspecteren

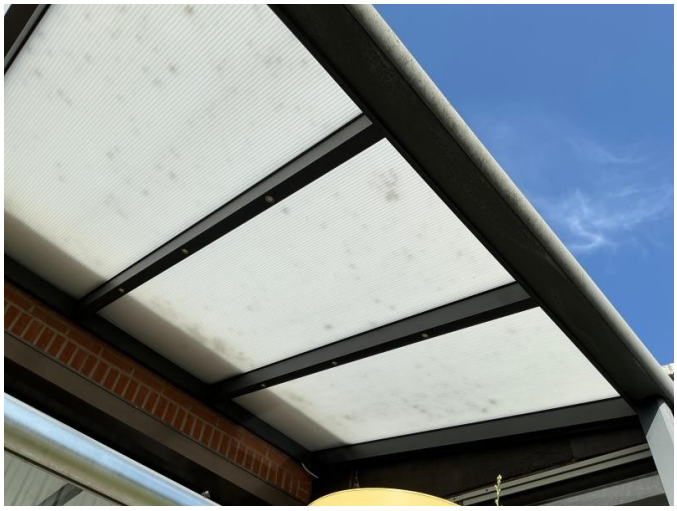
Fiche 13: Polycarbonaatplaten zonder onderdak I Dakbedekking veranda
