Asbestinventarisattest

Tessenderlosesteenweg 3/3, 3583 Beringen

Attestnummer : **20260921-000477.000**
Uitgegeven op : **21.09.2026**
Geldig tot : **21.09.2036**

Asbestveilig (maar niet asbestvrij)

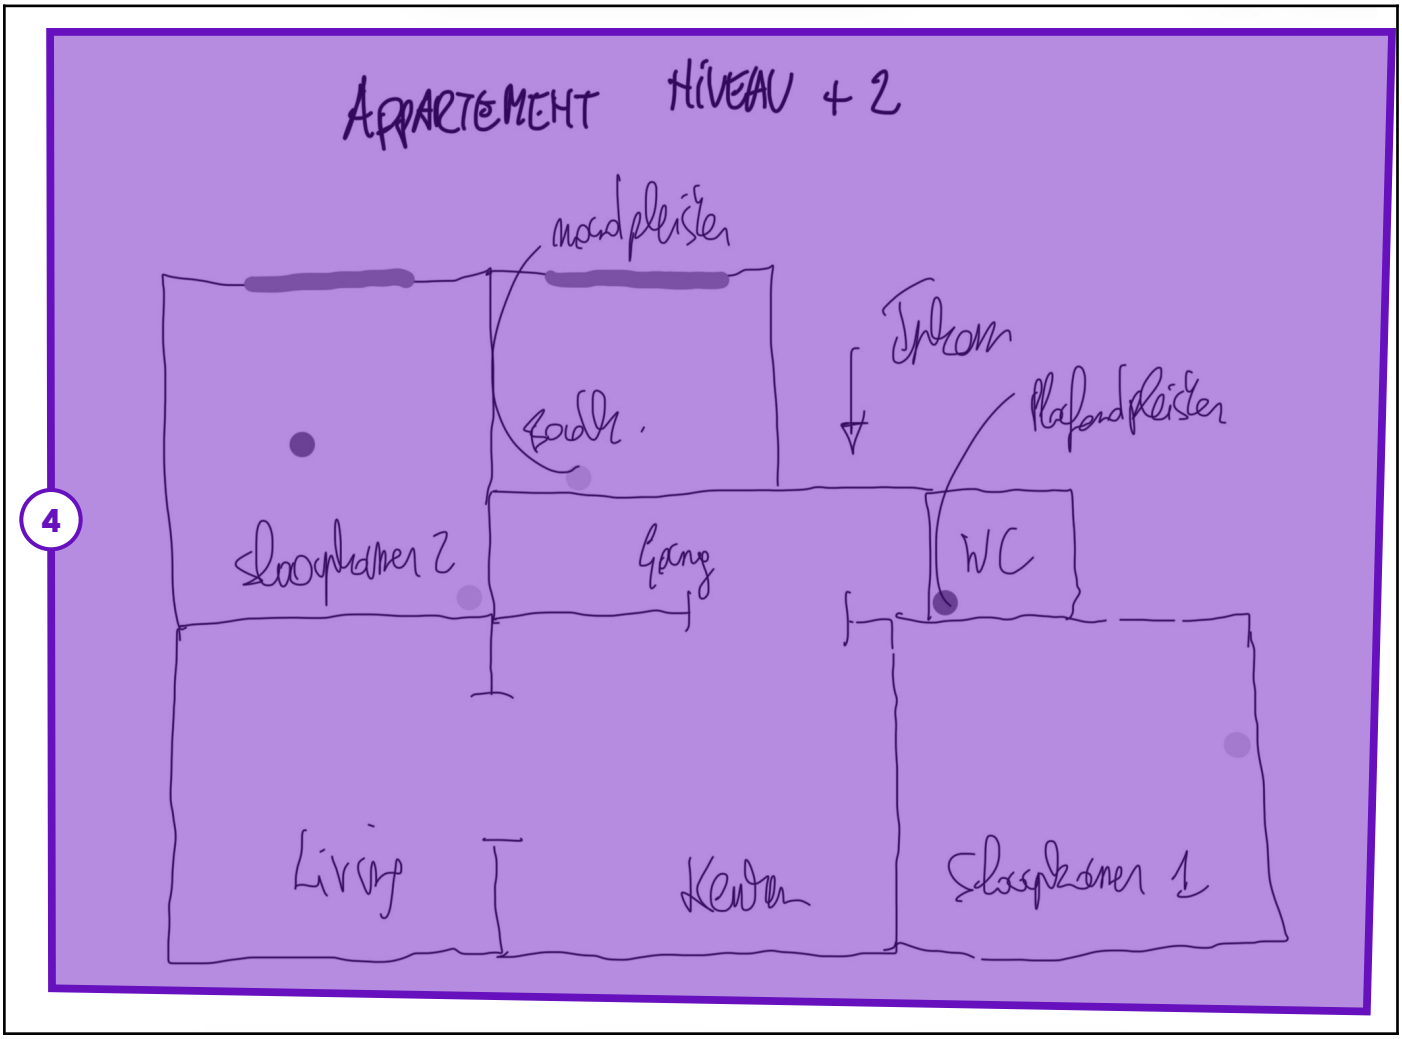
Plan 1.2: - Niet-destructief en geen aanvullend onderzoek

Beschrijving	Type	Actie
4. Niet-destructief en geen aanvullend onderzoek	Advies	-

Dit asbestattest betreft een standaard onderzoek (= niet-destructief en een niet-aanvullend onderzoek) zoals dit in het inspectieprotocol wordt bepaald. Het omvat enkel de inspectie van asbestverdachte materialen die waarneembaar zijn. Materialen zijn waarneembaar als men ze kan onderzoeken met niet-destructieve handelingen, dit wil zeggen zonder andere afdekkende materialen te beschadigen of te demonteren; zonder materialen op te scheppen of uit te sorteren.

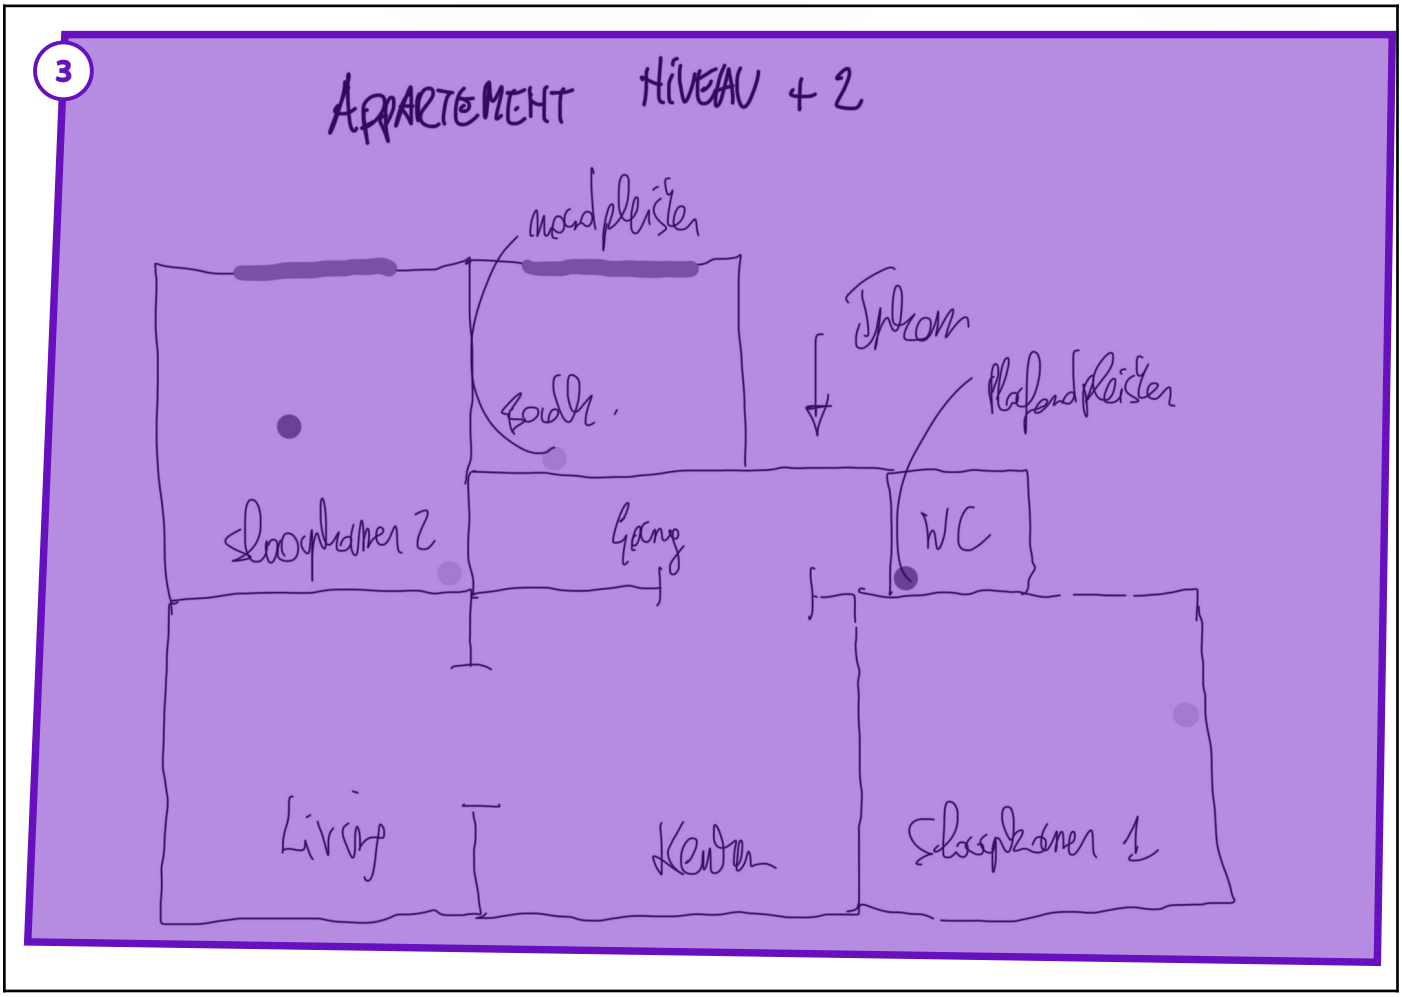
Plan 1.3: - Geen onderzoek van de gemeenschappelijke delen

Beschrijving	Type	Actie
3. Geen onderzoek van de gemeenschappelijke / gemene delen	Advies	-

Dit asbestattest bevat geen onderzoek van de gemeenschappelijke delen, de gemeenschappelijk gebruikte delen of van de gemene delen.

Er werd geen opdracht gegeven door de opdrachtgever tot het onderzoeken van de gemeenschappelijke delen. Voor de gemeenschappelijke delen is een apart asbestinventarisattest nodig.

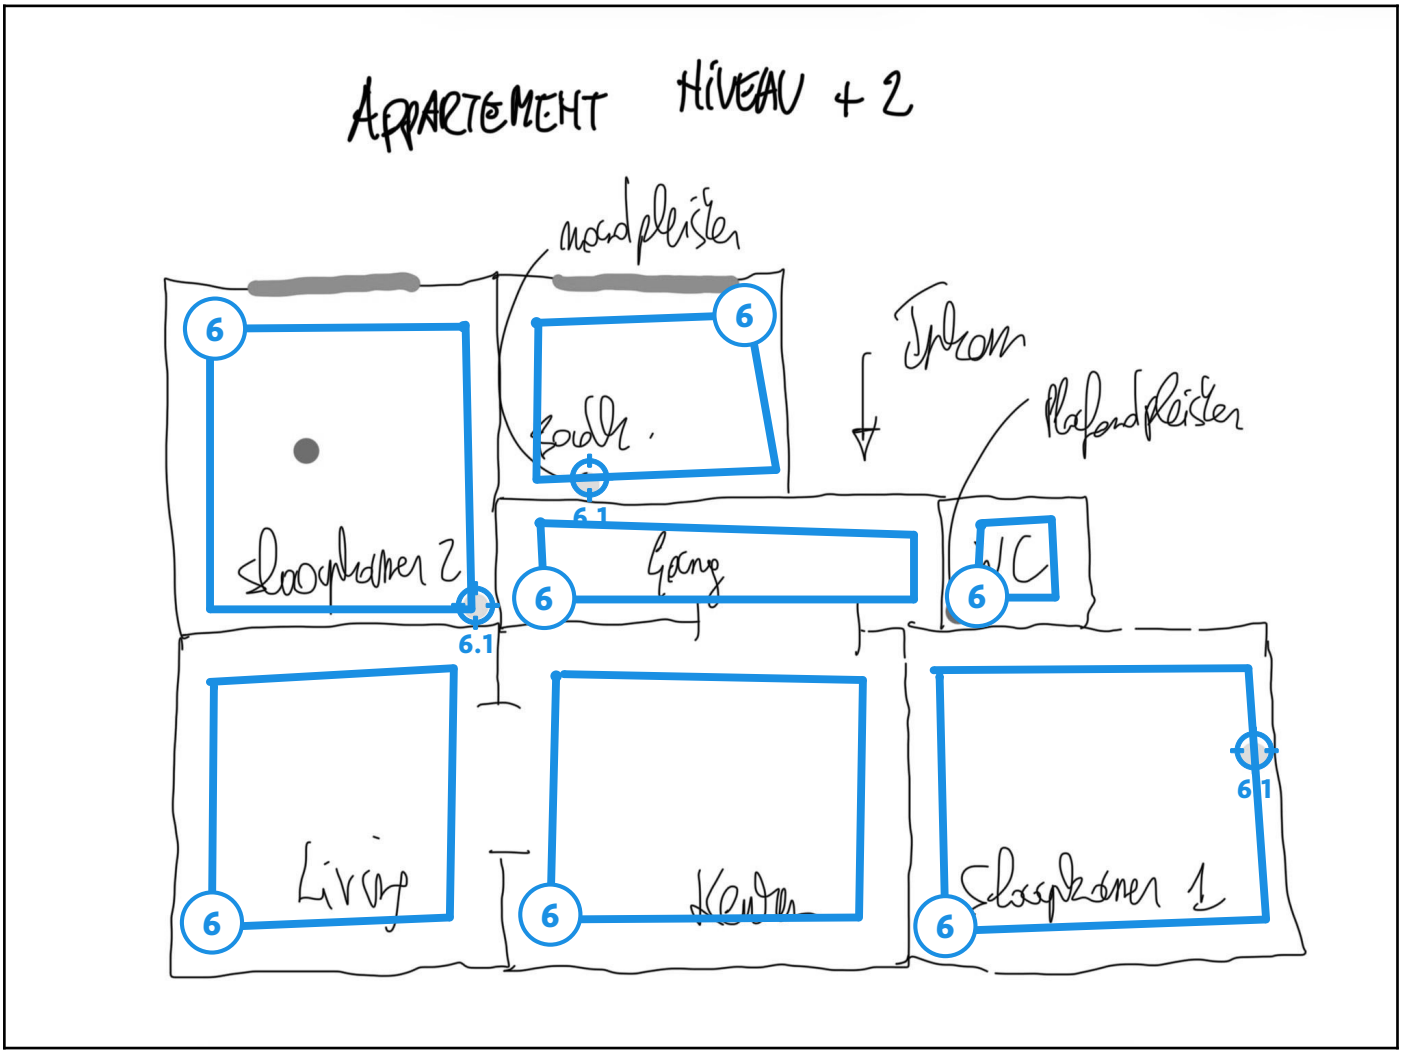
Plan 2.1: - Appartement op niveau +2

Beschrijving	Type	Actie
6. Zichtbaar wandpleisterwerk	Geen asbest	-
6.1 Code: 1 I MS I Wandpleister	Mengmonster	-

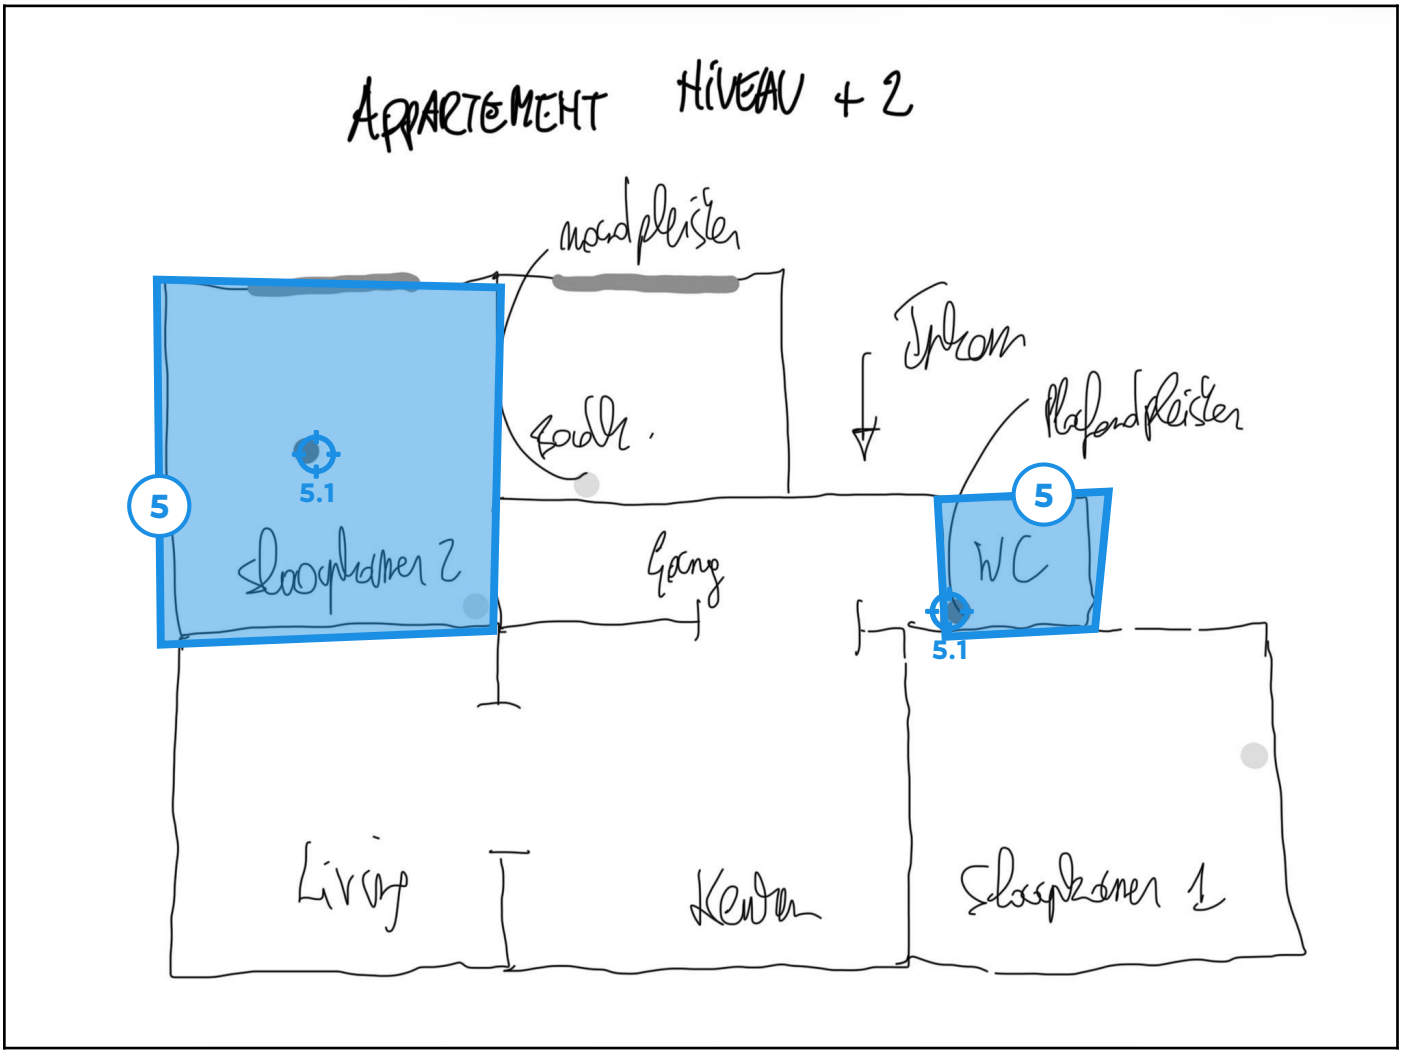
Plan 2.2: - Appartement op niveau +2

Beschrijving	Type	Actie
5. Zichtbaar plafondpleisterwerk	Geen asbest	-
5.1 Code: 2 I MS I Plafondpleister	Mengmonster	-

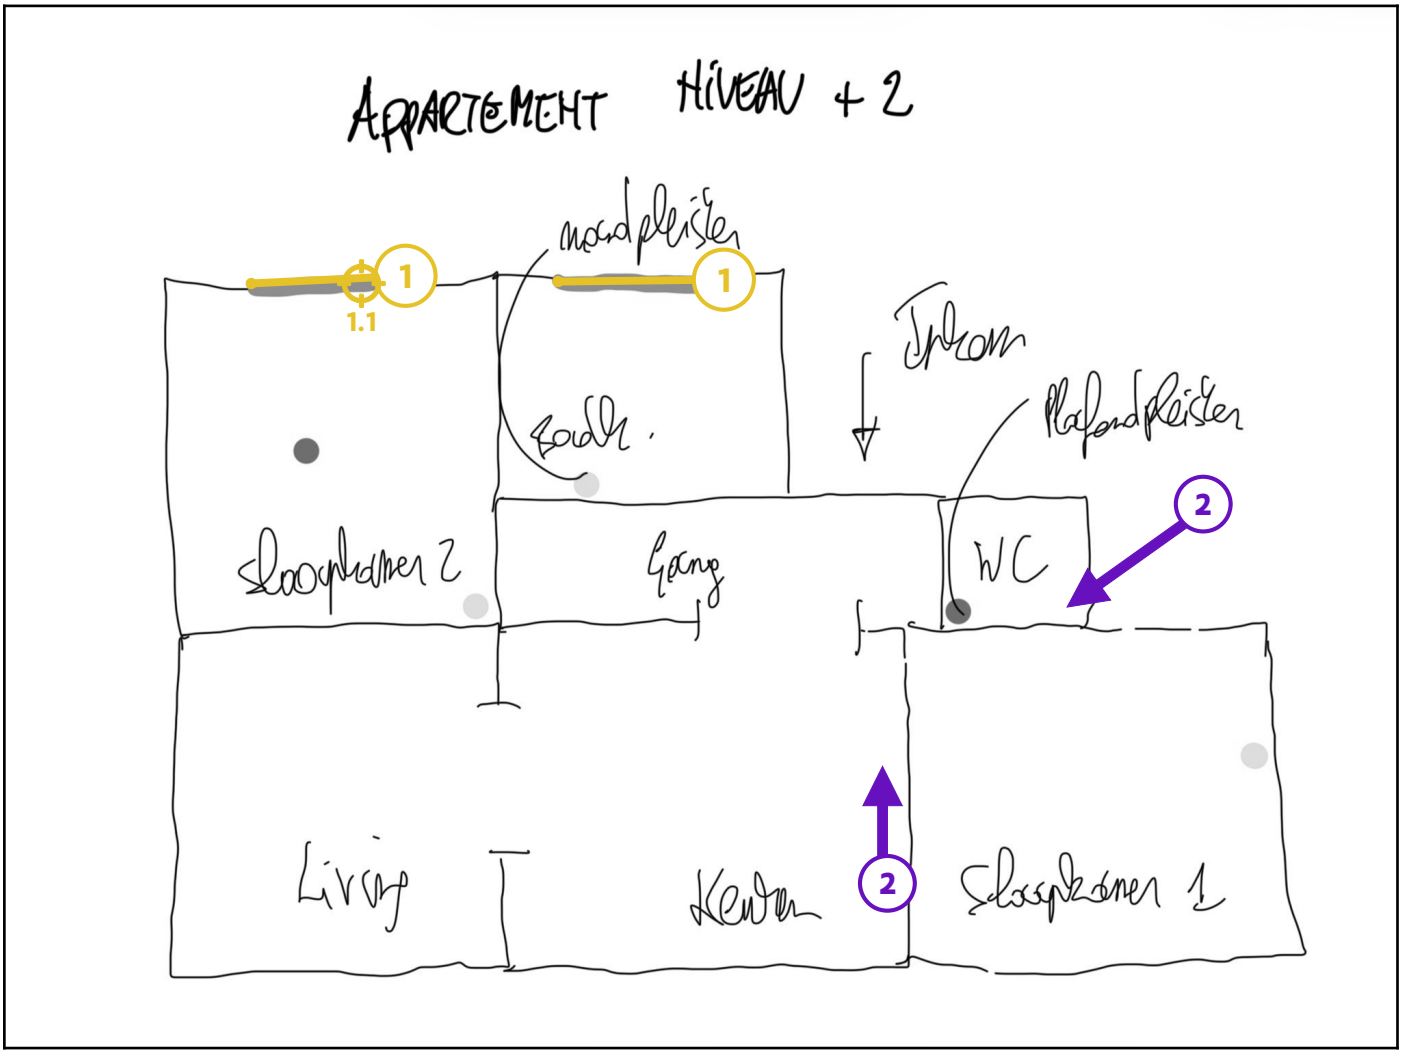
Plan 2.3: - Appartement op niveau +2

Beschrijving	Type	Actie
1. Mastiek/Kit aan muur achtergevel	Asbestmateriaal	Zorgvuldig beheren
1.1 Code: 3 I PS I Mastiek	Puntmonster	-
2. Ventilatiekanalen I Niet inspecteerbaar	Advies	-

Fiche 1: Mastiek/Kit aan muur achtergevel

Eindbeoordeling materiaalrisico	Laag materiaalrisico en/of verlaagde kans op vezelvrijgave

#	Type	Referentie	Resultaat
1.1	Puntmonster	3 I PS I Mastiek	Chrysotiel

- Zorg voor een veilig beheer. Vermijd het beschadigen van het asbestmateriaal. Controleer de toestand jaarlijks op wijzigingen.

- Eenvoudige handelingen: enkel door erkend asbestverwijderaar
  De toepassing dient voorafgaand wordt gefixeerd/bevochtigd; de individuele elementen zonder machinale werktuigen (boormachine, slijpschijf, hogedrukreiniger,...) en zonder breken of gooien een voor een losgemaakt worden; en ten slotte dubbel en luchtdicht verpakt weggevoerd worden.
